ผลการปฏิบัติตามมาตรการป้องกันและ
แก้ไขผลกระทบสิ่งแวดล้อม

2.1 การปฏิบัติตามมาตรการป้องกันและแก้ไขผลกระทบสิ่งแวดล้อม

ตารางที่ 2.2-1 มาตรการป้องกันและแก้ไขผลกระทบสิ่งแวดล้อม โครงการ The Address Asoke (ระยะดำเนินการ)

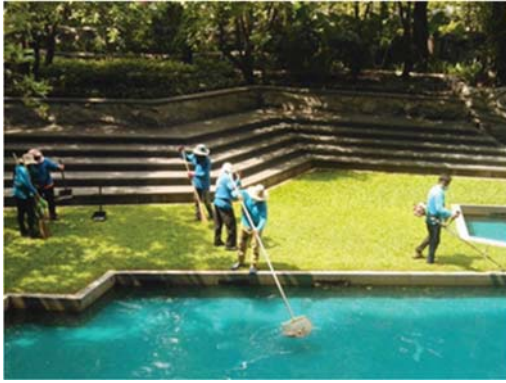
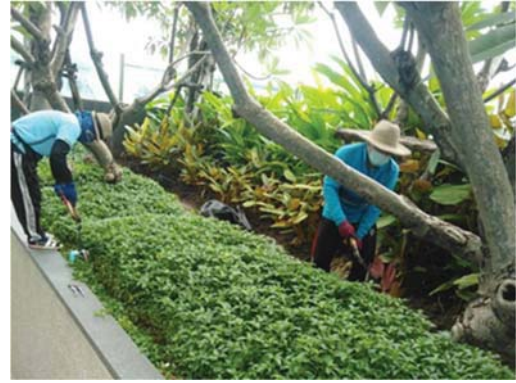
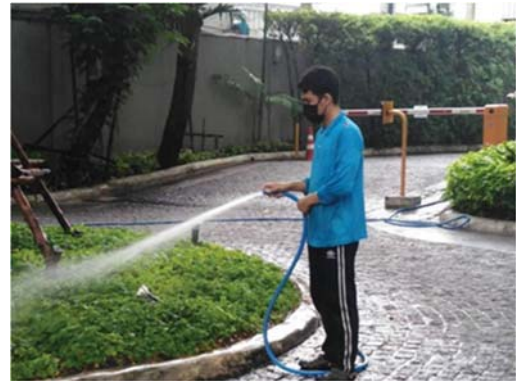
ภาพที่ 2.2-1 (ต่อ) การจัดการพื้นที่สีเขียว

การดูแลบำรุงรักษาพื้นที่สีเขียว

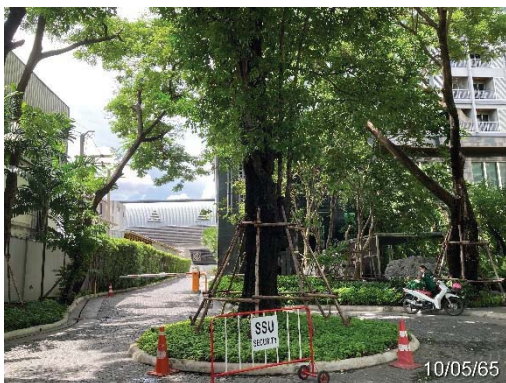
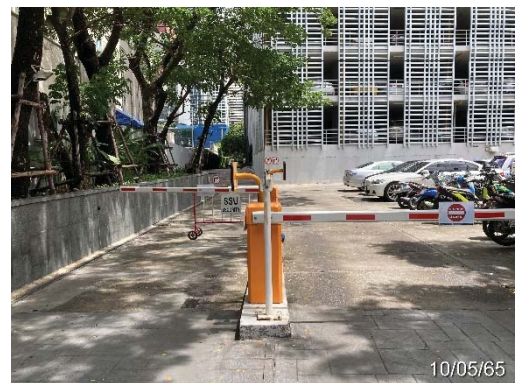
ทางเข้า-ออกด้านหน้าโครงการ

ทางเข้า-ออกด้านหลังโครงการ

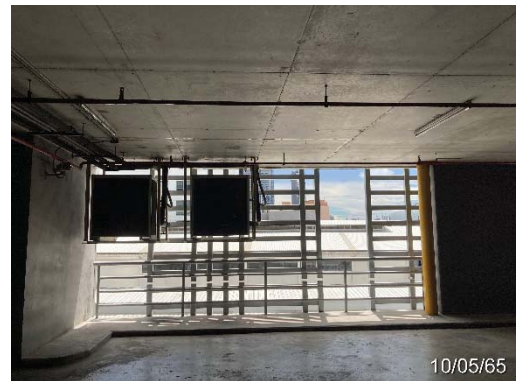
ระบบระบายอากาศชั้นจอดรถ

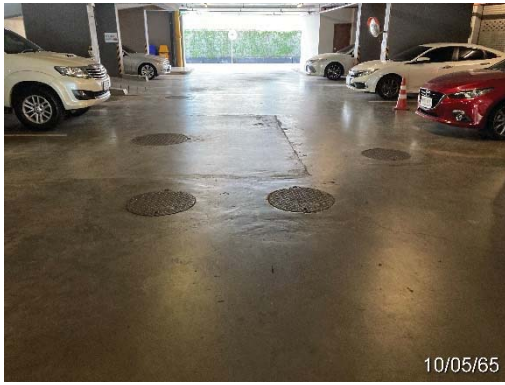
ระบบบำบัดน้ำเสีย

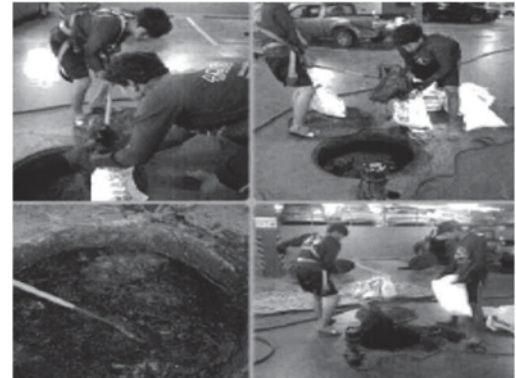
4. บ่อดักไขมัน จะต้องได้รับการตรวจสอบ ดูแล บำรุงรักษาให้มีประสิทธิภาพอยู่เสมอ โดยเฉพาะระบบระบายอากาศและตามรอยรั่วซึมต่างๆ เพื่อป้องกันกลิ่นรบกวนและหมันดักไขมันออกทิ้งอย่างน้อยสัปดาห์ละ 1 ครั้ง	✓ - โครงการได้จัดให้มีเจ้าหน้าที่ตรวจสอบ ดูแล บำรุงรักษาบ่อดักไขมันเป็นประจำ หากพบว่าหมันในปริมาณมากเจ้าหน้าที่จะดำเนินการคัดออกเพื่อนำไปกำจัดโดยทันที	-	ภาพที่ 2.2-4 การจัดการน้ำเสีย

การตัดไขมัน

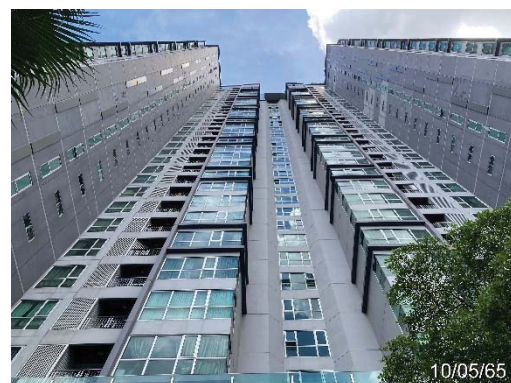
2. การเลือกใช้กระจกตกแต่งห้องพักต่างๆ ควรเลือกกระจกที่มีคุณสมบัติในการดูดซับพลังงานความร้อนต่ำและมีการสะท้อนแสงน้อย	✓ - โครงการเลือกใช้กระจกที่มีคุณสมบัติในการดูดซับพลังงานความร้อนต่ำและมีการสะท้อนแสงน้อยมาใช้ในโครงการ	-	ภาพที่ 2.2-6 โครงสร้างอาคารและการออกแบบ

สีตัวอาคารและกระจกเขียวแบบตัดแสง

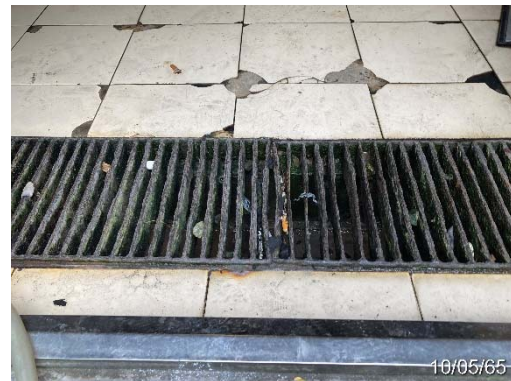
3.5 การจัดการมูลฝอยและสิ่งปฏิกูล (ต่อ)	3. จัดให้มีรางระบายน้ำภายในห้องพักมูลฝอยเชื่อมต่อกับระบบบำบัดน้ำเสียของโครงการ เพื่อรวบรวมน้ำชะมูลฝอย (ถ้ามี) และน้ำล้างทำความสะอาดเข้าทำการบำบัดก่อนปล่อยระบายออก	✓ - ภายในห้องพักมูลฝอยรวม มีท่อระบายน้ำรวบรวมน้ำชะขยะและน้ำที่เกิดจากการล้างทำความสะอาดห้องพักขยะเข้าสู่ระบบบำบัดน้ำเสียรวม	-	ภาพที่ 2.2-8 การจัดการมูลฝอย

ท่อระบายน้ำห้องพักมูลฝอยประจำชั้น
