บทที่ 2

การปฏิบัติตามมาตรการป้องกัน และแก้ไขผลกระทบสิ่งแวดล้อม

รายงานผลการปฏิบัติตามมาตรการป้องกันและแก้ไขผลกระทบสิ่งแวดล้อมและมาตรการติดตามตรวจสอบผลกระทบสิ่งแวดล้อม

โครงการทำเหมืองชนิดแร่หินอุตสาหกรรมชนิดหินปูน (เพื่ออุตสาหกรรมปูนซีเมนต์) ของบริษัท ปูนซีเมนต์เอเชีย จำกัด (มหาชน) คำขอประทานบัตรที่ 23/2553 ร่วมแผนผังโครงการทำเหมืองเดียวกันกับ

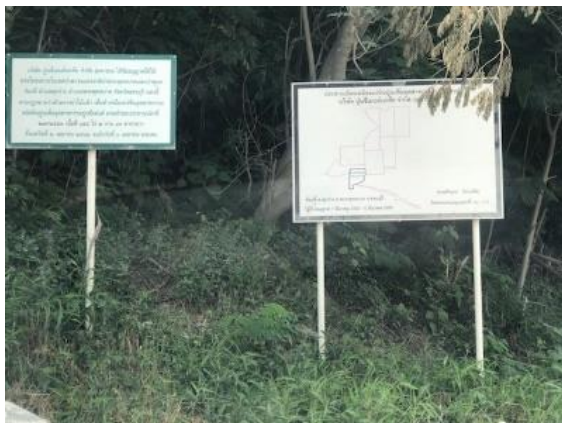
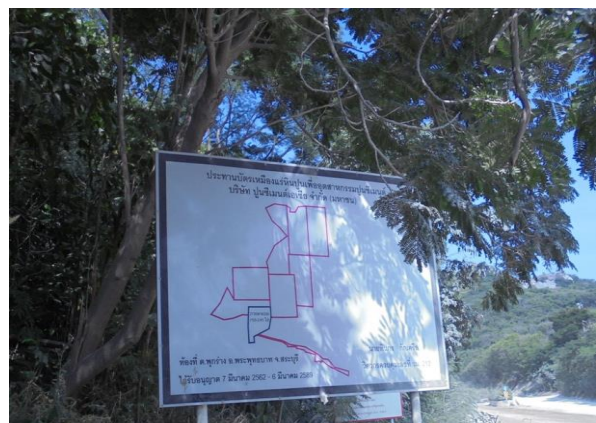
1) สภาพภูมิประเทศ 1. ให้จัดทำป้ายแสดงข้อมูลเกี่ยวกับโครงการ ได้แก่ หมายเลขประทานบัตร เนื้อที่ ระยะเวลาการทำเหมือง และผู้รับผิดชอบไว้บริเวณด้านหน้าพื้นที่โครงการ หรือบริเวณที่สามารถพบเห็นได้ทั่วไป ให้แล้วเสร็จก่อนเปิดการทำเหมือง	- บริเวณพื้นที่โครงการ	- ทางโครงการดำเนินการติดตั้งป้ายแสดงรายละเอียดโครงการ โดยมีรายละเอียดแสดงหมายเลขประทานบัตร เนื้อที่ ระยะเวลาการทำเหมือง และผู้รับผิดชอบไว้บริเวณทางขึ้นพื้นที่เหมือง	-	- รูปที่ 2 ป้ายแสดงรายละเอียดโครงการ

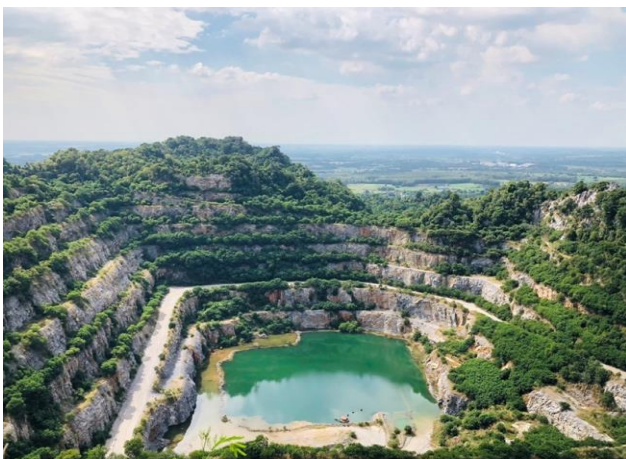
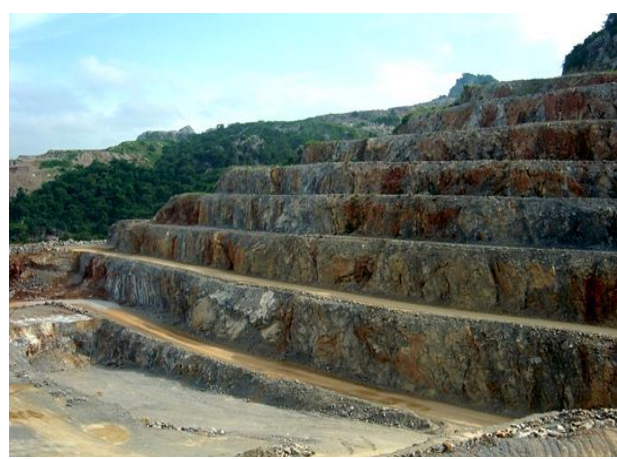
รูปที่ 3 เหมืองแบบขั้นบันได

2. ทำการเปิดหน้าเหมืองแบบชันบันได โดยให้มีความสูงของชันบันไดไม่เกิน 17 ม. ความกว้างของชันบันไดไม่น้อยกว่า 17 ม. และความลาดเอียงทั้งหมดไม่เกิน 45 องศา ตามแผนผังการทำเหมืองในแต่ละช่วงปี	- บริเวณพื้นที่ทำเหมือง	- โครงการได้ทำการเปิดหน้าเหมืองแบบชันบันได โดยมีความสูงของชันบันไดระหว่าง 15-17 เมตร ความกว้างของชันบันได 25 เมตรและความลาดเอียง 45 องศา	-	- รูปที่ 3 เหมืองแบบชันบันได

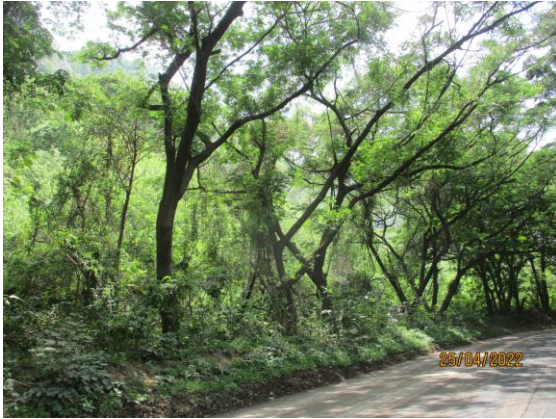
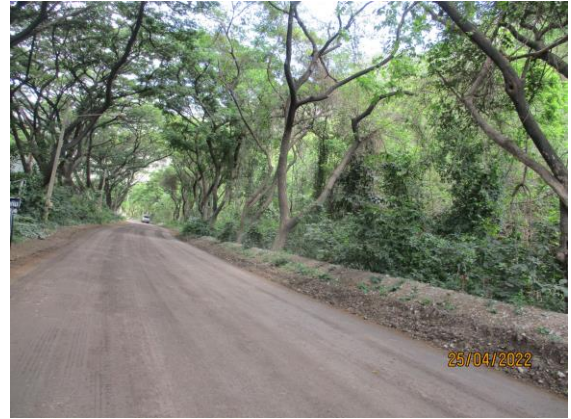
1) สภาพภูมิประเทศ (ต่อ) 3. พื้นที่ที่ไม่มีกิจกรรมการทำเหมืองและกิจกรรมที่เกี่ยวข้องให้รักษาสภาพภูมิประเทศเดิมไว้ และกำหนดให้ปลูกต้นไม้เสริมเพื่อเป็น Buffer Zone ในพื้นที่ดังกล่าว	- บริเวณพื้นที่ที่ไม่มีกิจกรรมทำเหมือง	- โครงการมีการปลูกต้นไม้เพิ่มในพื้นที่ที่ไม่มีกิจกรรมการทำเหมือง เพื่อรักษาสภาพภูมิประเทศเดิมไว้ รวมทั้งเป็น Buffer Zone	-	- รูปที่ 4 การปลูกต้นไม้ Buffer Zone

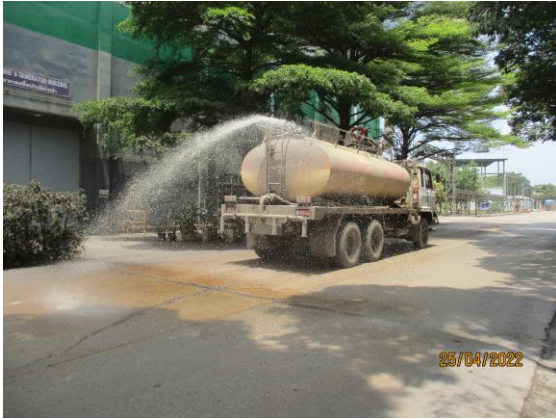
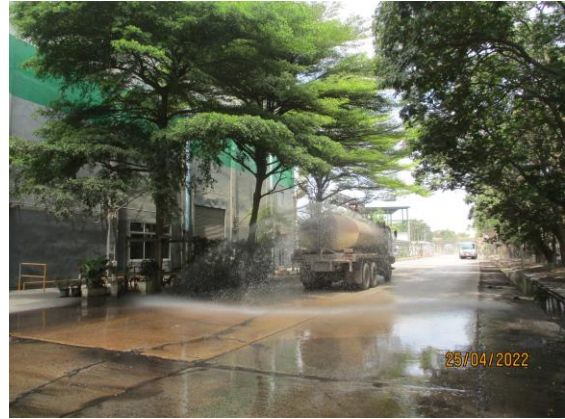
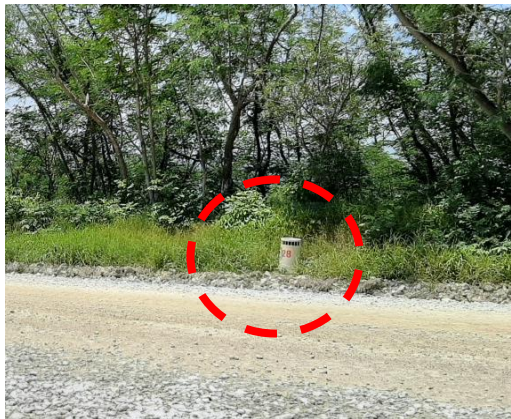
มาตรการป้องกันและแก้ไขผลกระทบสิ่งแวดล้อม	สถานที่ดำเนินการ	ผลการปฏิบัติตามมาตรการฯ	ปัญหา อุปสรรคที่ไม่สามารถปฏิบัติตามมาตรการและแนวทางแก้ไข	หลักฐานและเอกสารอ้างอิง
2) คุณภาพอากาศ 1. ให้ปลูกต้นไม้โตเร็วบริเวณ 2 ข้างทาง ตามแนวเส้นทางขนส่งแร่และฉีดพรมน้ำบนเส้นทางขนส่งเป็นประจำ	- บริเวณพื้นที่โครงการ	- โครงการมีการปลูกต้นไม้ยืนต้นทั้ง 2 ข้างทางตลอดแนวขนส่งแร่ และติดตั้งระบบสปริงเกอร์ (สเปรย์น้ำอัตโนมัติ) รวมทั้งมีรถบรรทุกน้ำฉีดพรมน้ำบริเวณเส้นทางขนส่ง ความถี่อย่างน้อยวันละ 2 ครั้ง	-	- รูปที่ 5 การปลูกไม้ยืนต้นตลอดแนวขนส่งแร่และเส้นทางขนส่งแร่ - รูปที่ 6 รถบรรทุกน้ำและสปริงเกอร์ฉีดพรมน้ำบริเวณเส้นทางขนส่ง

6. ให้ใช้รถบรรทุกฉีดพรมน้ำบนถนนที่ใช้ลำเลียงแร่ภายในพื้นที่โครงการเหมืองแร่หินปูนอย่างน้อยวันละ 3 ครั้ง หรือมากกว่าในช่วงหน้าแล้งเพื่อลดปัญหาฝุ่นละอองฟุ้งกระจาย โดยพิจารณาความเหมาะสมจากสภาพภูมิอากาศ และจากสภาพผิวถนนว่ามีฝุ่นฟุ้งกระจายหรือไม่	- เส้นทางขนส่งแร่	- โครงการมีรถบรรทุกน้ำ 2 คัน และติดตั้งสปริงเกอร์ โดยประเมินตามสภาพภูมิอากาศ และสภาพผิวถนน ทั้งนี้ในช่วงฤดูแล้งจะทำการฉีดพรมน้ำวันละ 3 ครั้ง	-	- รูปที่ 6 รถบรรทุกน้ำและสปริงเกอร์ฉีดพรมน้ำบริเวณเส้นทางขนส่ง

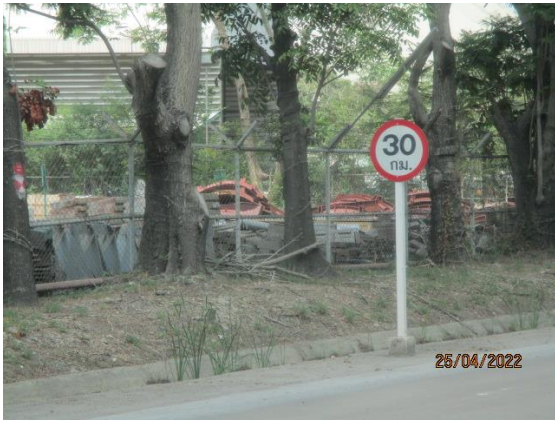
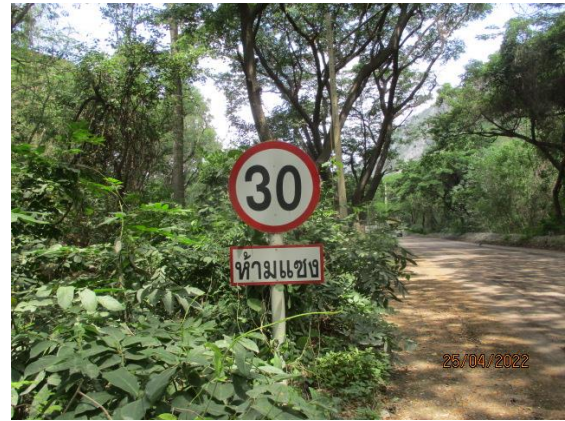
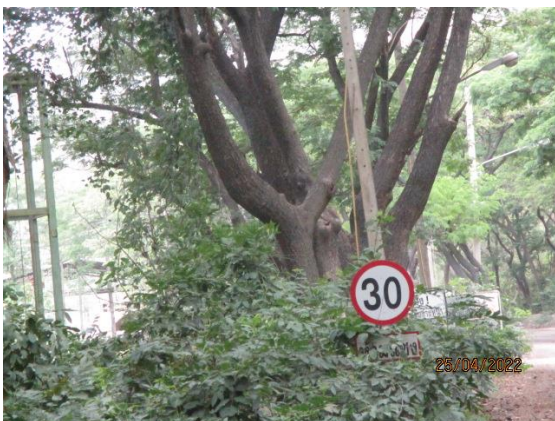
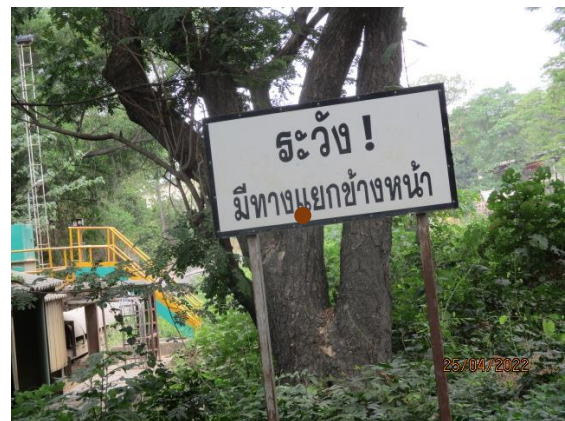
2) คุณภาพอากาศ (ต่อ)				
2. จำกัดความเร็วของรถยนต์ และเครื่องจักรกลทุกชนิดที่วิ่งภายในโครงการไม่เกิน 30 กม./ชม. เพื่อลดการฟุ้งกระจายของฝุ่นและป้องกันอุบัติเหตุที่จะเกิดขึ้น	- ยานพาหนะ	- โครงการติดตั้งป้ายจำกัดความเร็วของรถยนต์ และเครื่องจักรกลทุกชนิดที่สัญจรภายในโครงการไม่เกิน 30 กม./ชม. และป้ายควบคุมตำแหน่งเกียร์ในการชะลอความเร็วและลดการฟุ้งกระจายของฝุ่นเพื่อป้องกันอุบัติเหตุ	-	- รูปที่ 7 ป้ายจำกัดความเร็ว

3) เสี่ยง ความสั่นสะเทือน และหินปลิว (ต่อ) 5. ควบคุมความเร็วของรถบรรทุกไม่ให้เกิน 30 กิโลเมตรต่อชั่วโมง เพื่อลดผลกระทบทางด้านเสียง	- บริเวณพื้นที่ทำเหมือง	- โครงการได้ดำเนินการควบคุมความเร็วของรถบรรทุกแร่ โดยติดตั้งป้ายควบคุมตำแหน่งเกียร์ และป้ายจำกัดความเร็วไม่เกิน 30 กม./ชม.	-	- รูปที่ 7 ป้ายจำกัดความเร็ว

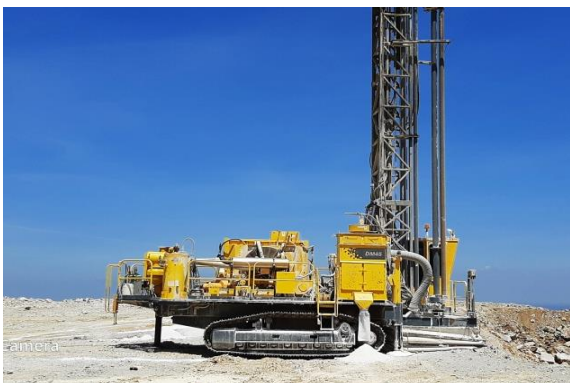
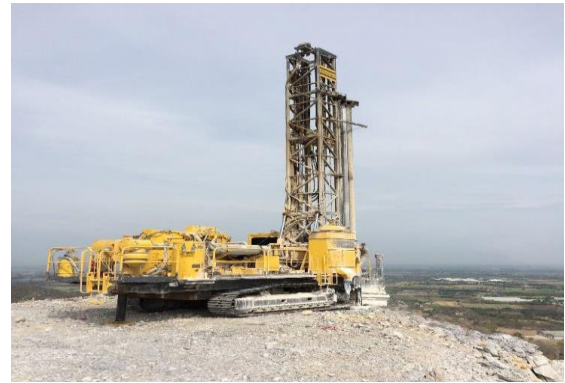
4. ใช้รถเจาะระเบิดที่มีระบบกำจัดฝุ่นติดกับตัวรถ	- เครื่องจักรและอุปกรณ์	- รถเจาะระเบิดของโครงการมีระบบกำจัดฝุ่นและถังเก็บฝุ่นติดกับตัวรถ	-	- รูปที่ 8 รถเจาะระเบิด

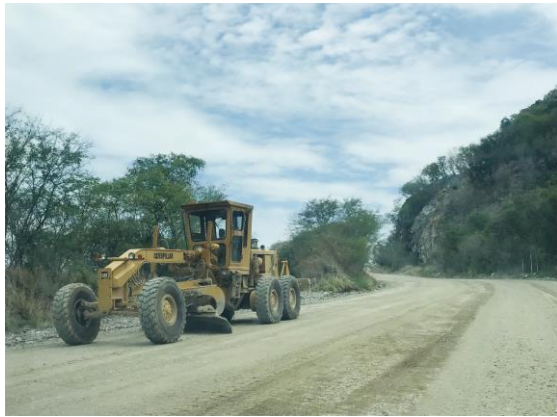
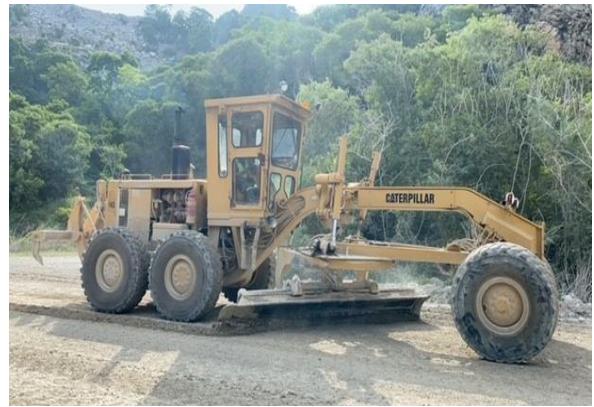
รูปที่ 9 รถ Grader บดอัดถนน

2) คุณภาพอากาศ (ต่อ)				
5. ให้บดอัดผิวถนนให้แน่น โดยการทำให้ Compaction ซึ่งจะช่วยให้อนุภาคเม็ดดิน หรือเม็ดกรวดที่อยู่บนพื้นถนนติดแน่น และไม่ฟุ้งกระจาย	- บริเวณพื้นที่โครงการ	- โครงการมีเจ้าหน้าที่ตรวจสอบและบดอัดผิวถนนให้แน่น โดยใช้รถ Grader ในการบดอัดถนนทุกวันที่มีการทำงาน	-	- รูปที่ 9 รถ Grader บดอัดผิวถนน

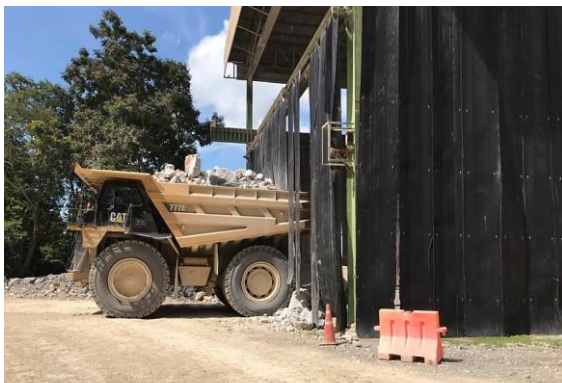
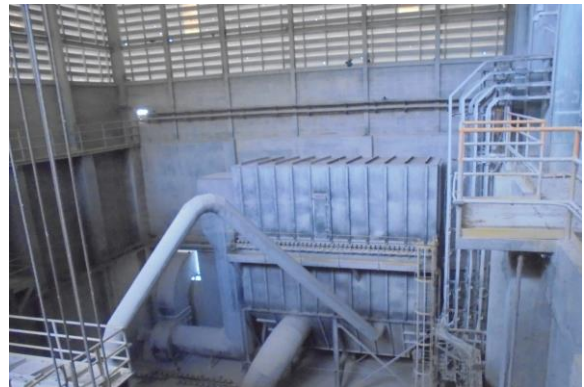
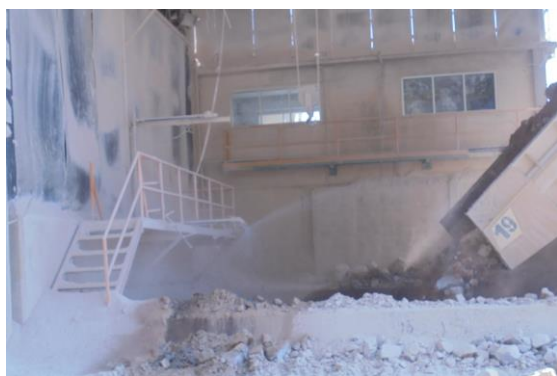
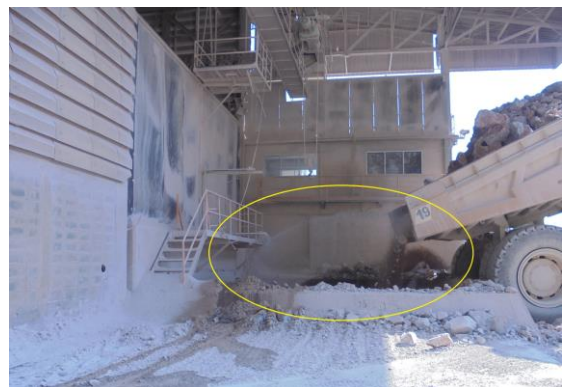
มาตรการป้องกันและแก้ไขผลกระทบสิ่งแวดล้อม	สถานที่ดำเนินการ	ผลการปฏิบัติตามมาตรการฯ	ปัญหา อุปสรรคที่ไม่สามารถปฏิบัติตามมาตรการและแนวทางแก้ไข	หลักฐานและเอกสารอ้างอิง
2) คุณภาพอากาศ (ต่อ) 8. ควบคุมความเร็วของรถบรรทุกแร่จากหน้าเหมืองเข้าสู่โรงโม่ไม่ให้เกิน 30 กม./ชม.	- ยานพาหนะ	- โครงการติดตั้งป้ายจำกัดความเร็วของรถบรรทุกแร่จากหน้าเหมือง โดยติดตั้งป้ายจำกัดความเร็วไม่เกิน 30 กม./ชม. และป้ายควบคุมตำแหน่งเกียร์ลดรอบความเร็วเครื่องยนต์โดยจำกัดความเร็วไม่เกิน 30 กม./ชม.	-	- รูปที่ 7 ป้ายจำกัดความเร็ว
9. จัดสร้างโรงโม่หินเป็นระบบปิด มีระบบการกำจัดฝุ่นแบบ Dust Filter และระบบสเปรย์น้ำบริเวณจุดเทหินใหญ่ (Hopper)	- ระบบกำจัดฝุ่น	- โรงโม่หินของโครงการเป็นระบบปิด และมีการติดตั้งระบบกำจัดฝุ่นเป็น Dust Collector แบบ Bag Filter รวมทั้งติดตั้งระบบสเปรย์น้ำบริเวณจุดเทหินใหญ่ (Hopper)	-	- รูปที่ 10 ระบบกำจัดฝุ่นแบบ Dust Filter ในโรงโม่หินและระบบสเปรย์น้ำ

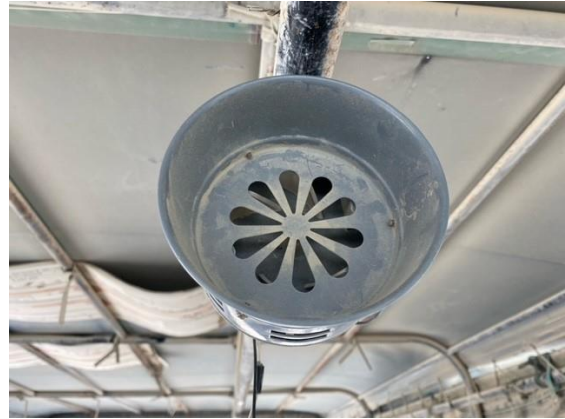
3) เสียง ความสั่นสะเทือน และหินปลิว 1. กำหนดการระยะเวลาการระเบิดวันละไม่เกิน 1 ครั้ง ในช่วงเวลาประมาณ 15.00-16.00 น. และก่อนการระเบิดจะมีสัญญาณเสียงชนิดมือถือหมุนเตือนให้พนักงานและราษฎรในบริเวณใกล้เคียงได้รับทราบในรัศมีประมาณ 500 ม. ตลอดจนติดป้ายบอกเวลาระเบิดของโครงการ	- บริเวณพื้นที่ทำเหมือง	- โครงการกำหนดระยะเวลาการระเบิดโดยติดตั้งป้ายแจ้งเวลาระเบิดเหมืองวันละ 1 ครั้ง เวลา 15.30 น. ก่อนทำการระเบิดจะเปิดไซเรนสัญญาณแจ้งเตือนทุกครั้งโดยให้ได้ยินในรัศมีไม่น้อยกว่า 500 เมตร	-	- รูปที่ 11 ป้ายบอกวันเวลา และจุดที่ทำการระเบิด - รูปที่ 12 ไซเรนสัญญาณเตือนภัยก่อนการระเบิด

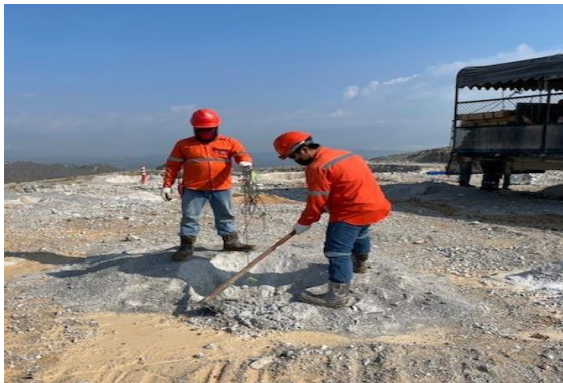
รูปที่ 13 การอุดปากระเบิด

3) เสี่ยง ความสั่นสะเทือน และหินปลิว (ต่อ) 7. ใช้เศษหินและเศษดินละเอียดอุดปากภูระเบิด (Stemming) โดยมีระยะประมาณ 5 ม. เพื่อช่วยลดการกระเด็นของหินและช่วยให้การระเบิดเกิดขึ้นอย่างสมบูรณ์	- บริเวณพื้นที่ทำเหมือง	- โครงการนำเศษหินและดินอุดปากภูระเบิด ในระยะประมาณ 5 เมตร เพื่อลดการกระเด็นของหิน และช่วยให้การระเบิดเกิดขึ้นอย่างสมบูรณ์		- รูปที่ 13 การอุดปากภูระเบิด

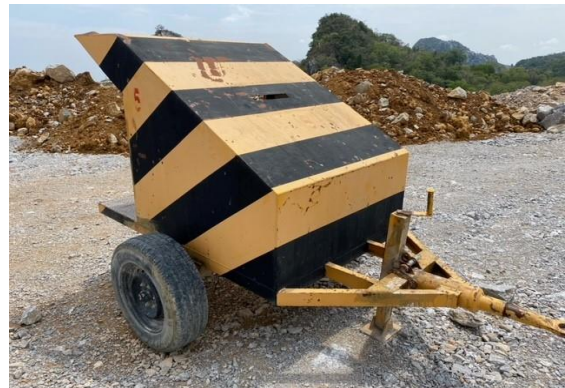
8. จัดที่ปักและกำบังให้กับคนงานหลบเพื่อป้องกันอันตรายจากการกระเด็นของหิน	- บริเวณพื้นที่ทำเหมือง	- ในช่วงที่มีการระเบิด โครงการกำหนดให้คนงานออกจากพื้นที่ที่จะทำการระเบิด คงเหลือเฉพาะเจ้าหน้าที่ที่จะทำการจุดระเบิดเท่านั้น โดยมีที่กำบังสำหรับบุคคลเพื่อป้องกันการกระเด็นของหิน	-	- รูปที่ 14 กำบังสำหรับบุคคลที่อยู่ในพื้นที่ทำการระเบิดหิน

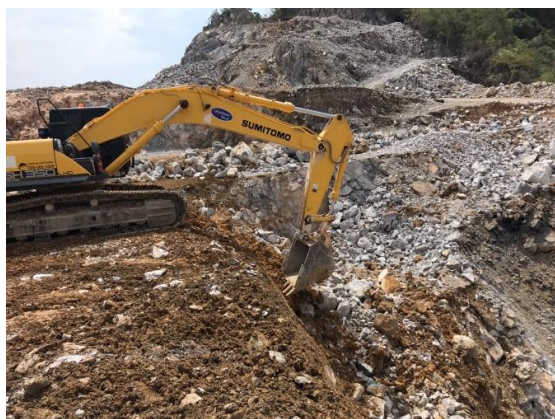
รูปที่ 15 การกำจัดหิน โดยใช้ Back hole

9. มีการกำจัดหินแตกร้าวและหลุดร้าวบริเวณหน้าระเบิดทุกครั้งก่อนที่มีการระเบิด	- บริเวณพื้นที่ทำเหมือง	- โครงการมีการตรวจสอบและดำเนินการกำจัดหินแตกร้าวและเศษหินออกจากบริเวณหน้าเหมืองก่อนทำการระเบิดทุกครั้ง	-	- รูปที่ 15 การกำจัดหินโดยใช้ Back hole

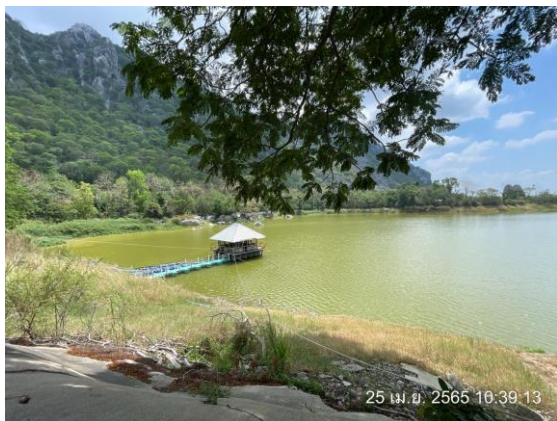
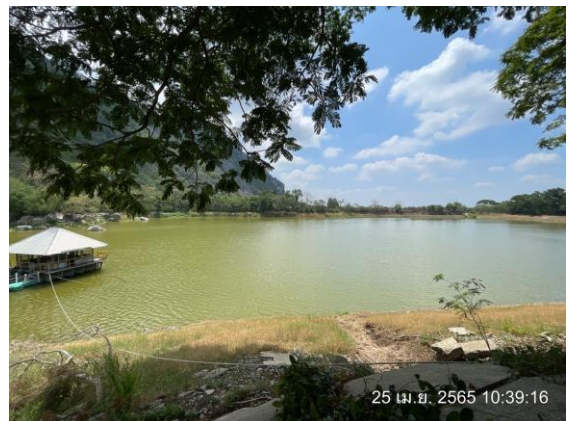
4) อุทกวิทยา และคุณภาพน้ำ 1. ทำการระบายน้ำที่เกิดขึ้นจากหน้าเหมืองในช่วงหน้าฝนลงสู่อ่างเก็บน้ำที่ตั้งอยู่ภายในบริเวณโรงงานปูนซีเมนต์ โดยการทำการยกคันดินและขุดร่องระบายน้ำตลอดแนวเส้นทางขนส่งแร่จากหน้าเหมืองไปจนถึงอ่างเก็บน้ำ	- บริเวณพื้นที่ทำเหมือง	- โครงการจัดสร้างคันดินและขุดร่องระบายน้ำตลอดแนวเส้นทางขนส่งแร่จากหน้าเหมืองไปจนถึงอ่างเก็บน้ำที่อยู่ภายในบริเวณโรงงานปูนซีเมนต์เพื่อรองรับการระบายน้ำจากหน้าเหมือง	-	- รูปที่ 16 ร่องระบายน้ำตลอดแนวเส้นทางขนส่งแร่ - รูปที่ 17 อ่างเก็บน้ำในบริเวณโรงงานปูนซีเมนต์
