บทที่ 2

การปฏิบัติตามมาตรการป้องกัน และแก้ไขผลกระทบสิ่งแวดล้อม

2.1 การติดตามตรวจสอบผลการปฏิบัติตามมาตรการป้องกันและแก้ไขผลกระทบสิ่งแวดล้อม

โครงการทำเหมืองแร่หินอุตสาหกรรมชนิดหินปูนเพื่ออุตสาหกรรมปูนซีเมนต์ ของ บริษัท ชลประทานซีเมนต์ จำกัด (มหาชน)/โรงงานตาคลี
ระหว่างเดือนมกราคม-มิถุนายน 2565

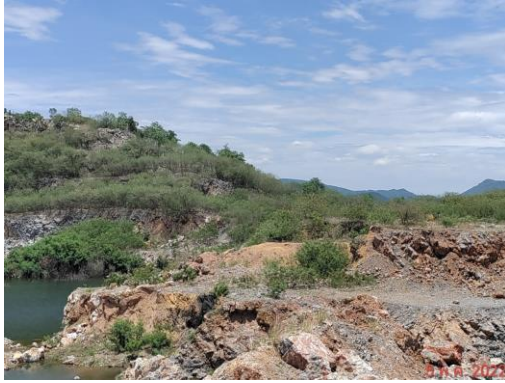
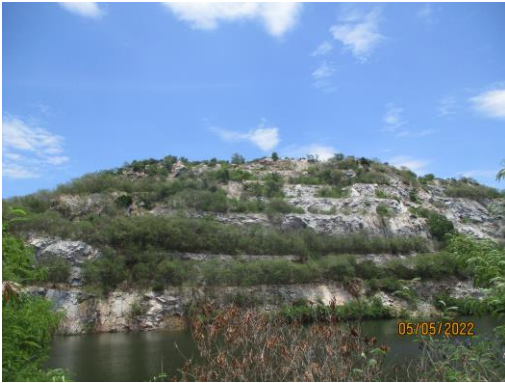
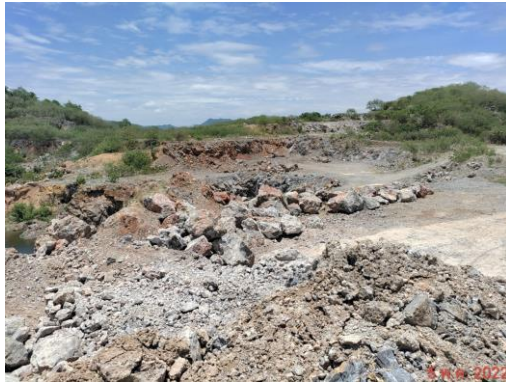
1.4 ความสั่นสะเทือนและการปลิวกระเด็น 1) เว้นแนวเขตการทำเหมืองห่างจากถ้ำบุญนาคด้านทิศตะวันออก 2) ควบคุมความสั่นสะเทือนและลดการปลิวกระเด็นของหินจากการระเบิด โดยใช้แท่งเวลาในการระเบิด โดยมีปริมาณวัตถุระเบิดสูงสุดต่อจังหวะถ่วงไม่เกิน 100 กิโลกรัม	- บริเวณพื้นที่ที่จะทำการเปิดหน้าเหมือง - บริเวณหน้าเหมืองที่ทำการระเบิด	- โครงการมีการกำหนดเว้นแนวเขตการทำเหมืองให้ห่างจากบริเวณวัดเขาถ้ำบุญนาค - โครงการใช้ Gap non-electric ในการควบคุมความสั่นสะเทือนซึ่งมีประสิทธิภาพลดเสียงและแรงสั่นสะเทือนได้มากกว่าแท่งเวลา โดยในการระเบิดหน้าเหมืองแต่ละครั้งโครงการใช้วัตถุระเบิด 60-100 กิโลกรัม/จังหวะถ่วง โดยมีวิศวกรเหมืองแร่ที่มีความรู้ความชำนาญควบคุมอย่างใกล้ชิด ปัจจุบัน (มกราคม-มิถุนายน 2565) โครงการมีกิจกรรมการระเบิดหินล่าสุดเมื่อวันที่ 21 เมษายน 2565	- -	- รูปที่ 1 แนวเขตการทำเหมืองทางด้านทิศตะวันออกใกล้วัดเขาถ้ำบุญนาค -

รูปที่ 1 แนวเขตการทำเหมืองทางด้านทิศตะวันออกใกล้วัดเขาถ้ำบุญนาค

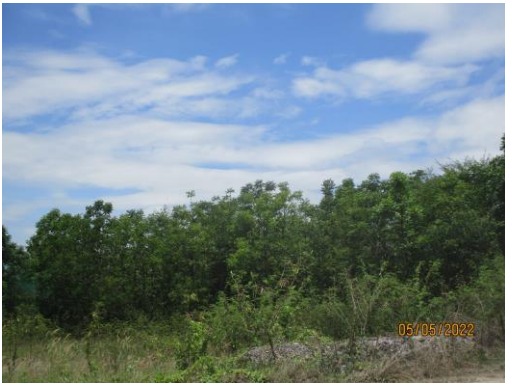
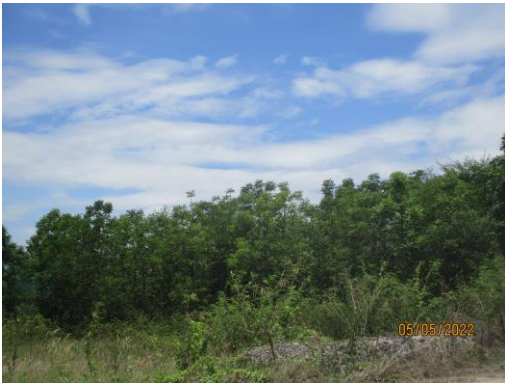
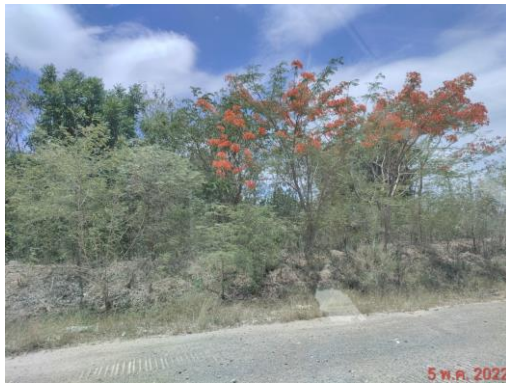
1. ทรัพยากรสิ่งแวดล้อมทางกายภาพ 1.1 ลักษณะภูมิประเทศ 1) กำหนดขอบเขตพื้นที่ทำเหมืองให้ชัดเจนและ ทำการเว้นแนวเขตการทำเหมืองทางด้านทิศ ตะวันออกที่อยู่ใกล้กับบริเวณเขาถ้ำบุญนาค 2) ทำการเปิดหน้าเหมืองแบบขั้นบันไดในแต่ละชั้น มีความสูงประมาณ 10 เมตร กว้าง 10 เมตร และควบคุมความลาดชันรวม (Overall Slope) ไม่เกิน 45 องศา 3) เศษดินเศษหินที่เกิดขึ้นบริเวณโรงคัดแยกดิน และโรงโม่หินของโครงการ จะต้องนำรถบรรทุก เข้ามารับและขนย้ายออกไปถมกลับบริเวณบ่อ ดินลูกรังทางด้านทิศใต้	- บริเวณพื้นที่ทำเหมือง - บริเวณพื้นที่ทำเหมือง ในแต่ละช่วง - บริเวณ บ่อดินลูกรัง ด้านทิศใต้	- ทางโครงการมีการกำหนดขอบเขตพื้นที่ การทำเหมืองอย่างชัดเจน และเว้นแนว เขตการทำเหมืองทางด้านทิศตะวันออก ใกล้วัดเขาถ้ำบุญนาค ระยะ 150-200 เมตร - เปิดหน้าเหมืองของโครงการมีการทำ เป็นแบบขั้นบันได ในแต่ละชั้นความสูง ประมาณ 10-12 เมตร ความกว้างประมาณ 10 เมตร ความลาดชันรวม 45 องศา - ปัจจุบันเศษดินเศษหินที่เกิดขึ้นได้ขนเข้า มาในโรงงานเป็นวัตถุดิบในกระบวนการ ผลิตปูนซีเมนต์ และบางส่วนนำไปถมทำ คันดิน สำหรับปลูกต้นไม้ฟื้นฟูเหมือง	- - -	- รูปที่ 1 แนวเขตการทำเหมืองทางด้านทิศ ตะวันออกใกล้วัดเขาถ้ำ บุญนาค - รูปที่ 2 เปิดหน้าเหมือง แบบขั้นบันได - รูปที่ 3 การฟื้นฟูสภาพ เหมือง และการปลูก ต้นไม้รอบเขตประทาน บัตร

รูปที่ 2 เปิดหน้าเหมืองแบบขั้นบันได

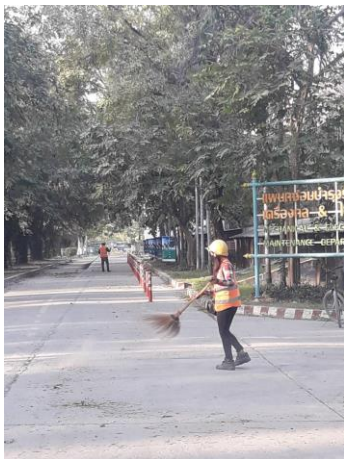
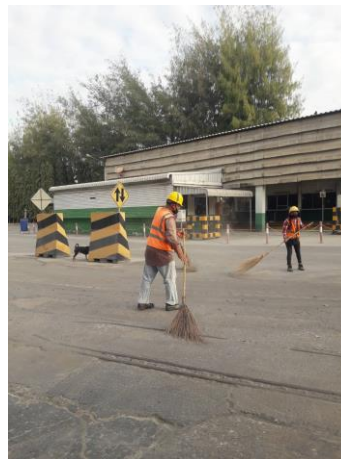
1.2 คุณภาพอากาศ 1) ขจัดฝุ่นตามชั้นทางเดินและหลังคาอาคารต่าง ๆ ป้องกันการสะสมและฟุ้งกระจายของฝุ่นและเก็บ กวาดพื้นที่คอนกรีต	- บริเวณหลังคาอาคาร และพื้นที่ทางเดินภายใน โรงโม่ของโครงการ	- โครงการจัดให้มีพนักงานทำความสะอาด ภายในโครงการจำนวน 8 คน ทำความ สะอาดทุกวัน	-	- รูปที่ 4 พนักงานทำความสะอาด

รูปที่ 4 พนักงานทำความสะอาด

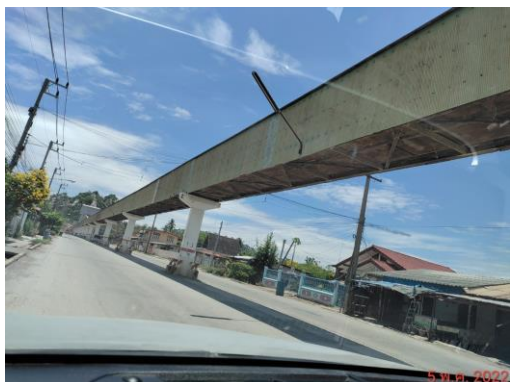
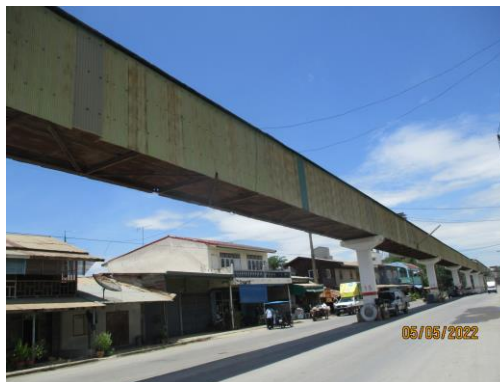
รูปที่ 5 สายพานลำเลียงที่ผ่านชุมชนมีฝาทรงปิดมิดชิด

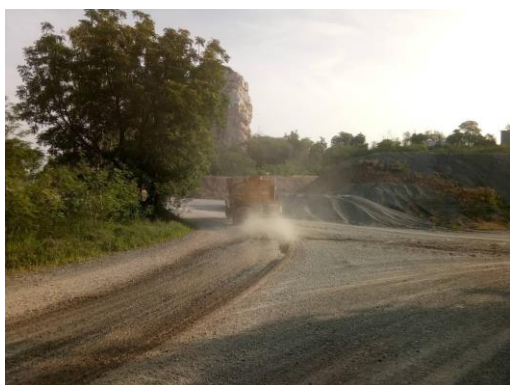
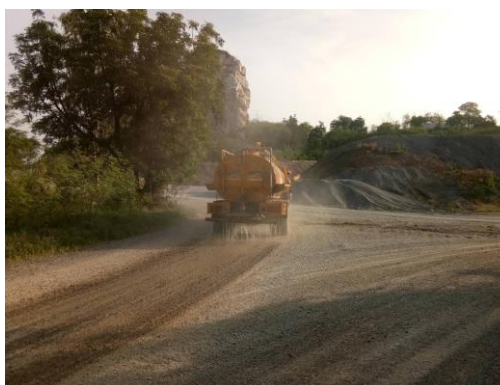
รูปที่ 6 การฉีดพรมน้ำเส้นทางขนแร่

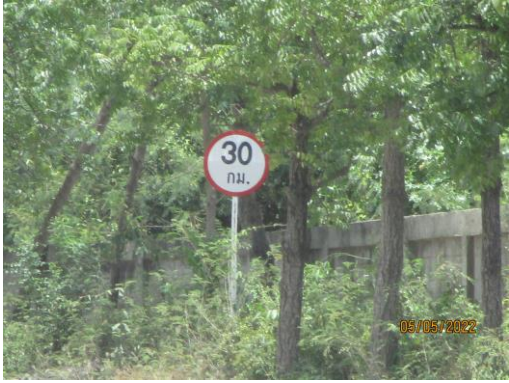
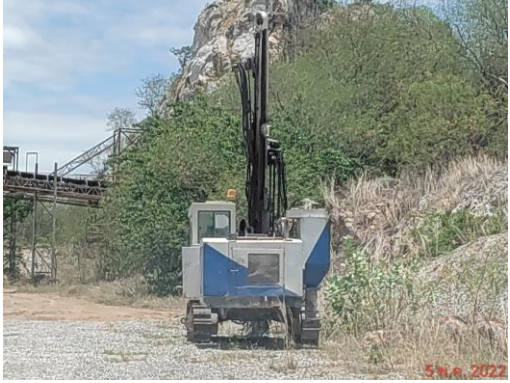
1.2 คุณภาพอากาศ (ต่อ) 2) ตรวจสอบฝาคอบสายพานลำเลียงทุกเส้นให้ มิดชิด 3) ใช้น้ำฉีดพรมถนนลำเลียงแร่จากหน้าเหมืองเข้าสู่ โรงโม่หินวันละประมาณ 4 ครั้ง และจำกัดความเร็ว รถบรรทุกไม่เกิน 30 กิโลเมตร/ชั่วโมง 4) ใช้รถเจาะระเบิดที่มีระบบกำจัดฝุ่นติดกับรถ	- โรงโม่หินของโครงการ - เส้นทางลำเลียงภายใน พื้นที่โครงการ - บริเวณหน้าเหมือง	- สายพานลำเลียงที่ผ่านชุมชนระยะทาง 700 เมตร มีฝาคอบมิดชิด มีการตรวจสอบ อย่างสม่ำเสมอหากชำรุดจะดำเนินการแก้ไข ปรับปรุงทันที - มีการฉีดพรมน้ำเส้นทางลำเลียงแร่ ถนนโครงการ และภายในพื้นที่โครงการ ประมาณ 2 เทียว/วัน หรือขึ้นกับสภาพ ภูมิอากาศ และปริมาณฝุ่นที่เกิดขึ้น รวมทั้ง ปัจจุบัน (มกราคม-มิถุนายน 2565) อัตราการ ผลิตรายลดลง ทำให้การลำเลียงแร่มีปริมาณน้อย และโครงการได้ควบคุมความเร็วในการ ขับเคลื่อนรถบรรทุกภายในโครงการไม่เกิน 30 กิโลเมตร/ชั่วโมง เพื่อลดปริมาณฝุ่นละออง - ทางโครงการเลือกใช้รถเจาะระเบิดที่มีระบบ กำจัดฝุ่นติดกับตัวรถ	- - -	- รูปที่ 5 สายพานลำเลียง ที่ผ่านชุมชนมีฝาคอบ ปิดมิดชิด - รูปที่ 6 การฉีดพรมน้ำ เส้นทางขนแร่ - รูปที่ 7 ป้ายควบคุม ความเร็ว - รูปที่ 8 รถเจาะระเบิดที่มี ระบบกำจัดฝุ่นติดกับตัว รถ

รูปที่ 7 ป้ายควบคุมความเร็ว	รูปที่ 8 รถเจาะระเบิดที่มีระบบกำจัดฝุ่นติดกับตัวรถ

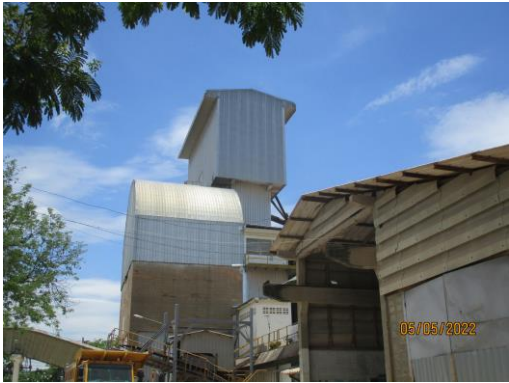
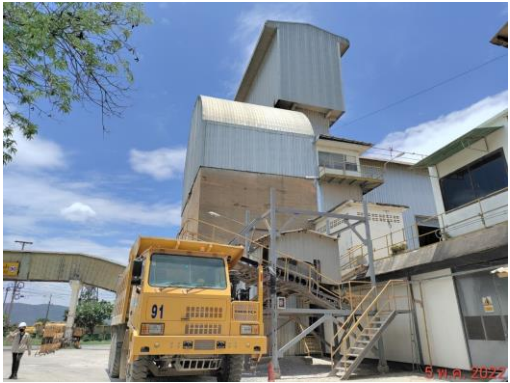
1.2 คุณภาพอากาศ (ต่อ) 5) หลีกเลี่ยงการระเบิดในขณะที่มีลมแรง หรือลมแปรปรวนหรือในสภาพอากาศที่ไม่เหมาะสม 6) ทำการปิดคลุมโรงโม่หยาบ โดยการติดตั้งผนังป้องกันฝุ่นและเสียงเพิ่มเติมในบริเวณที่คาดว่าจะมีการฟุ้งกระจายของฝุ่นละอองและเสียงดังรบกวนชาวบ้านที่มีบ้านเรือนตั้งอยู่ใกล้เคียง 7) ทำการติดตั้งระบบ Bag Filter	- บริเวณหน้าเหมือง - บริเวณโรงโม่หยาบของโครงการ - บริเวณโรงโม่หยาบของโครงการ	- ทางโครงการมีเจ้าหน้าที่ที่มีความรู้ความชำนาญทำการตรวจสอบสภาพอากาศและความพร้อมก่อนการระเบิดเหมืองทุกครั้ง โดยจะหลีกเลี่ยงการระเบิดหากสภาพอากาศไม่เหมาะสม - มีการปิดคลุมโรงโม่หยาบ และสายพานลำเลียงหินปูนไปยังโรงงานผลิตปูนซีเมนต์ โดยการติดตั้งผนัง เพื่อป้องกันและลดปริมาณฝุ่นละออง และเสียงดังรบกวน - โครงการได้ติดตั้ง Bag Filter เพื่อลดฝุ่นละอองจากขั้นตอนการบดย่อย บริเวณโรงโม่หยาบ	- - -	- - รูปที่ 5 สายพานลำเลียงที่ผ่านชุมชนมีฝากรอบปิดมิดชิด - รูปที่ 9 การปิดคลุมโรงโม่ - รูปที่ 10 Bag Filter บริเวณโรงโม่

9) ทำการปิดคลุมโรงโม่ละเอียดโดยการติดตั้งผนังป้องกัน ฝุ่นและเสียงเพิ่มเติมเช่นกันกับโรงโม่หยาบ	- บริเวณ โรงโม่ ละ เ อี ย ด ข อ ง โครงการ	- โรงโม่ละเอียดจัดทำเป็นระบบปิด เพื่อลด ปริมาณฝุ่นละออง	-	- รูปที่ 9 การปิดคลุม โรงโม่

รูปที่ 9 การปิดคลุมโรงโม่

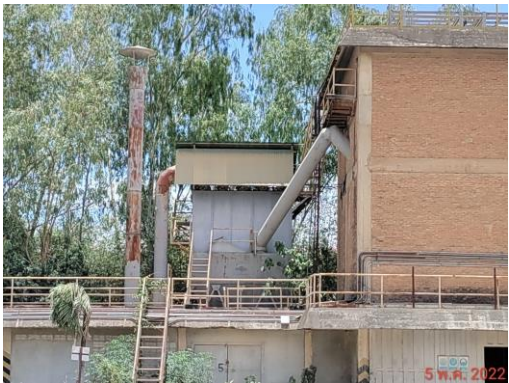
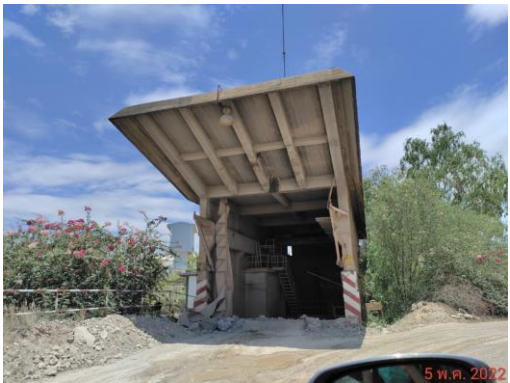
1.2 คุณภาพอากาศ (ต่อ)				
8) ทำการติดตั้งระบบสเปรย์น้ำเพื่อดักฝุ่นเพิ่มเติมบริเวณ โรงโม่หยาบ (ที่บริเวณ Feeder ป้อนหินจาก 2 เป็น 6 ตัว ที่บริเวณ Belt Conveyor ใต้ปากโม่จาก 1 เป็น 2 ตัว และที่บริเวณ Belt Conveyor ปลายสายพานจาก 3 เป็น 4 ตัว)	- บริเวณ โรงโม่ ห ย า บ ข อ ง โครงการ	- โครงการได้ติดตั้งระบบสเปรย์น้ำ บริเวณ Feeder จำนวน 6 ตัว บริเวณ Belt Conveyor ใต้ปากโม่จำนวน 2 ตัว และบริเวณ Belt Conveyer ปลายสายพานจำนวน 4 ตัว ซึ่งหาก ไม่มีการผลิตจะไม่เปิดใช้งาน	-	- รูปที่ 11 สเปรย์น้ำ บริเวณโรงโม่

รูปที่ 10 Bag Filter บริเวณโรงโม่	รูปที่ 11 สเปรย์น้ำบริเวณโรงโม่

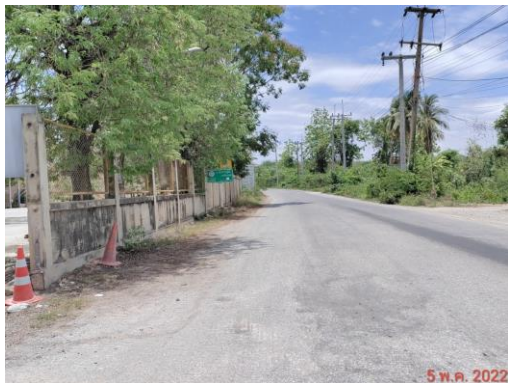
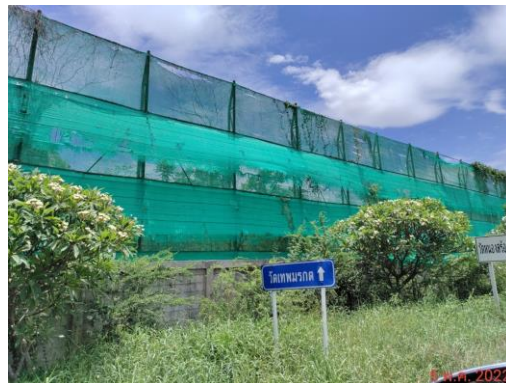
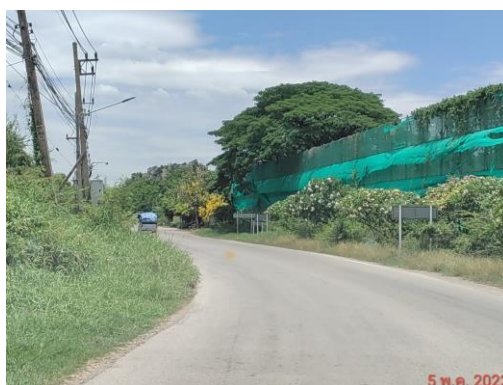
11) ทำการปลูกต้นไม้รอบโรงโม่หิน จำนวน 3 แถวโดยพันธุ์ ไม้ที่นำมาปลูกในแถวแรก ได้แก่ ทรงบาดาล ส่วนแถวที่ สองและแถวที่สาม ได้แก่ กระถินเทพา และสะเดา	- บริเวณ โรงโม่ ของโครงการ	- โดยรอบโรงโม่หินปลูกต้นไม้ 3 แถว ได้แก่ โอศก อินเดีย ตะแบก สะเดา ไทร และติดตั้ง Slant บริเวณกำแพงเพื่อป้องกันการฟุ้งกระจายของ ฝุ่นละออง	-	- รูปที่ 12 กำแพงล้อม รอบโรงโม่ และการ ปลูกต้นไม้ล้อมรอบ

1.2 คุณภาพอากาศ (ต่อ) 12) ทำกำแพงล้อมรอบบริเวณโรงโม่หิน โดยสร้างกำแพงด้านนอกของแนวปลูกต้นไม้ กำแพงมีความสูงประมาณ 2 เมตร 13) เมื่อทำการปรับปรุงโรงโม่หินเสร็จเรียบร้อยแล้ว ต้องทำการทดสอบประสิทธิภาพของการปรับปรุงโดยการตรวจวัดคุณภาพอากาศ (PM-10 และ TSP) และระดับเสียง (Leq 24 hrs, Lmax และ L ₉₀) ขณะเดินเครื่องในช่วงแรกในจุดรับผลกระทบและชุมชนที่ใกล้ที่สุด พร้อมทั้งปรับปรุงให้มีความเหมาะสมตามเกณฑ์มาตรฐานกำหนด	- บริเวณโรงโม่ของโครงการ - บริเวณบ้านเรือนหลังที่อยู่ใกล้เคียงโรงโม่หินมากที่สุด	- ทางโครงการได้จัดสร้างกำแพงล้อมรอบโรงโม่หิน ความสูงประมาณ 2 เมตร และได้ติดตั้ง Slant เพิ่มเติมอีก 1 ชั้น - ทางโครงการได้ดำเนินการตรวจวัดคุณภาพอากาศ (PM-10 และ TSP) และระดับเสียง (Leq 24 hr, Lmax และ L ₉₀) ในระหว่างเดือนมกราคม-มิถุนายน 2565 ได้ดำเนินการตรวจวัดระหว่างวันที่ 24-27 มีนาคม 2565 พบว่า ปริมาณ PM-10 และ TSP มีค่าอยู่ในเกณฑ์มาตรฐานตามประกาศคณะกรรมการสิ่งแวดล้อมแห่งชาติ ฉบับที่ 10 (พ.ศ. 2538) และฉบับที่ 24 (พ.ศ. 2547) เรื่อง กำหนดมาตรฐานคุณภาพอากาศในบรรยากาศโดยทั่วไป และระดับเสียง พบว่า มีค่าอยู่ในเกณฑ์มาตรฐานตามประกาศกระทรวงทรัพยากรธรรมชาติและสิ่งแวดล้อม เรื่องกำหนดมาตรฐานควบคุมระดับเสียง และความสั่นสะเทือนจากการทำเหมืองหิน พ.ศ. 2548 แสดงรายละเอียดในบทที่ 3	-	- รูปที่ 12 กำแพงล้อมรอบโรงโม่ และการปลูกต้นไม้ล้อมรอบ

รูปที่ 12 กำแพงล้อมรอบโรงโม่ และการปลูกต้นไม้ล้อมรอบ

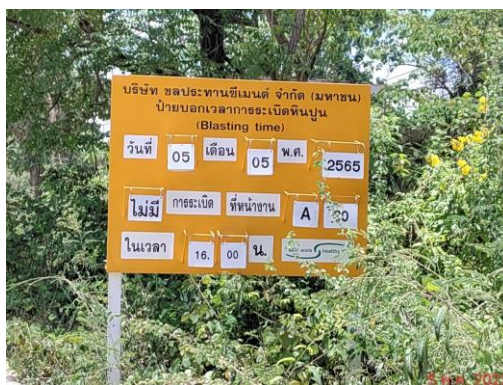
รูปที่ 13 ป้ายบอกเวลาการระเบิดหิน

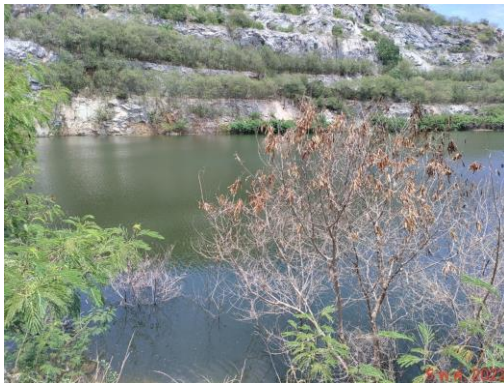
2) ออกแบบหน้าเหมืองให้มีลักษณะเป็น Open Pit พร้อมกำหนดให้มีบ่อรับน้ำอยู่ภายในบ่อเหมืองเพื่อเป็นจุดรวมน้ำที่ไหลบ่าลงสู่ชุมเหมืองก่อนใช้เครื่องสูบน้ำระบายลงสู่บ่อดินลูกรัง	- บริเวณพื้นที่ที่เปิดหน้าเหมือง	- หน้าเหมืองของโครงการมีลักษณะเป็น Open Pit มีบ่อรับน้ำภายในชุมเหมือง เพื่อเป็นจุดรวมน้ำที่ไหลบ่าลงสู่ชุมเหมืองตามมาตรการกำหนด	-	- รูปที่ 14 บ่อรับน้ำภายในชุมเหมือง

รูปที่ 14 บ่อรับน้ำภายในชุมชนเมือง

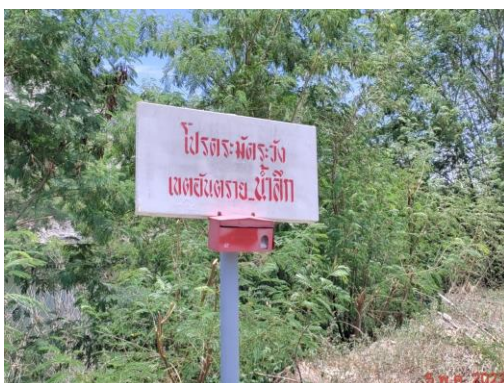
1.5 อุทกวิทยาและคุณภาพน้ำ 1) การระบายน้ำฝนที่ตกลงสู่บริเวณพื้นที่หน้าเหมือง และโรงโม่หินจะระบายไปกักเก็บไว้ในบ่อดินลูกรังที่อยู่ติดต่อกันทางด้านทิศเหนือเนื้อที่ประมาณ 20 ไร่ และด้านทิศใต้อีกประมาณ 125 ไร่ ซึ่งมีความลึกเฉลี่ย 3 เมตร สามารถกักเก็บน้ำได้ทั้งหมดประมาณ 696,000 ลูกบาศก์เมตร	- บริเวณพื้นที่ที่เปิดทำเหมืองและโรงโม่หิน	- น้ำฝนจากพื้นที่หน้าเหมืองจะระบายไปยังบ่อเก็บน้ำในชุมเหมือง และน้ำจากโรงโม่หิน และลานกองหินจะไหลลงสู่ทางระบายน้ำไปยังบ่อดินลูกรังทางด้านทิศเหนือและด้านทิศใต้ โดยยังมีประสิทธิภาพเพียงพอต่อการรองรับปริมาณน้ำฝนและโครงการได้สร้างรั้วล้อมรอบ เพื่อป้องกันบุคคลภายนอกเข้ามาทำกิจกรรมภายในบริเวณบ่อรับน้ำพร้อมติดตั้งป้ายเตือน รวมทั้งจัดให้มีเจ้าหน้าที่รักษาความปลอดภัยคอยเฝ้าระวัง	-	- รูปที่ 14 บ่อรับน้ำภายในชุมเหมือง - รูปที่ 15 ป้ายเตือนบริเวณบ่อรับน้ำภายในชุมเหมือง

รูปที่ 15 ป้ายเตือนบริเวณบ่อรับน้ำภายในชุมชนเมือง

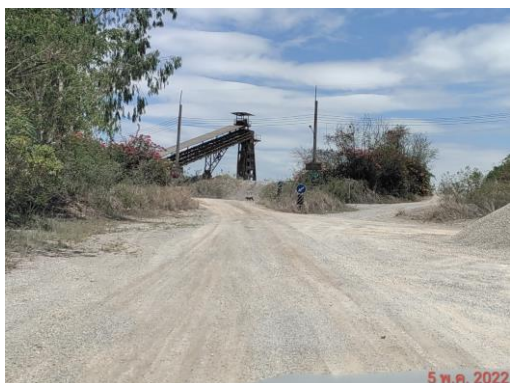
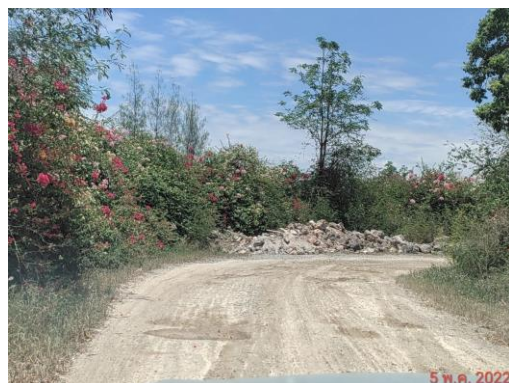
3.2 การคมนาคม 1) ควบคุมความเร็วของรถบรรทุกจากหน้าเหมือง เข้าสู่โรงโม่ให้มีความเร็วไม่เกิน 30 กิโลเมตรต่อ ชั่วโมง 2) ดูแลสภาพและปรับปรุงเส้นทางขนส่งแร่ให้สามารถ ใช้งานได้ดีอยู่เสมอ	- บริเวณเส้นทางขนส่ง แร่ของโครงการ - บริเวณเส้นทางขนส่ง แร่ของโครงการ	- โครงการมีการควบคุมความเร็วรถบรรทุก ที่ 30 กม./ชม. มีการอบรมพนักงานขับ รถบรรทุกก่อนเริ่มงาน และตรวจสอบ สภาพรถบรรทุกเป็นประจำ - มีการดูแลสภาพและปรับปรุงเส้นทาง ขนส่งแร่อยู่เสมอ	- -	- ภาคผนวก 7ข เอกสาร ตรวจสอบสภาพรถบรรทุก - ภาคผนวก 8ข เอกสาร การอบรมพนักงานขับรถ - รูปที่ 7 ป้ายควบคุม ความเร็ว - รูปที่ 16 เส้นทางทาง ขนส่งแร่

รูปที่ 16 เส้นทางขนส่งแร่

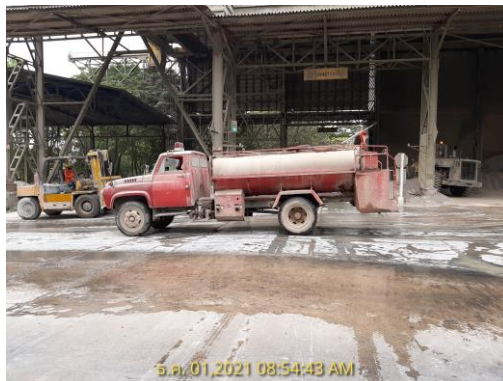
4. คุณค่าต่อคุณภาพชีวิต 4.1 เศรษฐกิจ สังคม และทัศนคติ 1) โครงการจัดหาน้ำให้ชุมชนที่ขาดแคลนน้ำอุปโภค- บริโภค	- ชุมชนบริเวณ ใกล้เคียงพื้นที่ โครงการ	- โครงการได้จัดหาน้ำอุปโภค-บริโภคให้ ชุมชนโดยรอบในกรณีขาดแคลนโดย จัดสร้างบ่อน้ำบริเวณชุมชนโพหนอง และ มีรถบรรทุกน้ำเพื่อขนส่งเมื่อมีการร้องขอ	-	- รูปที่ 17 รถบรรทุกน้ำ - ภาคผนวก 10 ข การดำเนิน งานด้าน CSR

รูปที่ 17 รถบรรทุกหน้า

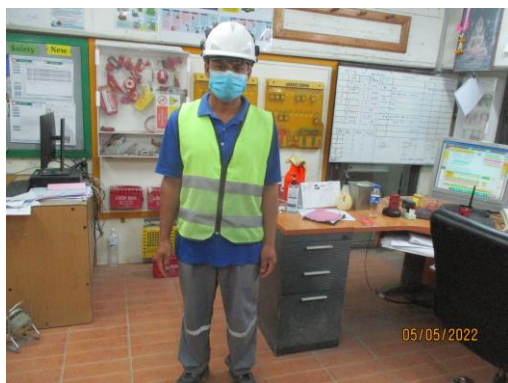
รูปที่ 18 การสวมใส่อุปกรณ์ป้องกันอันตรายส่วนบุคคล

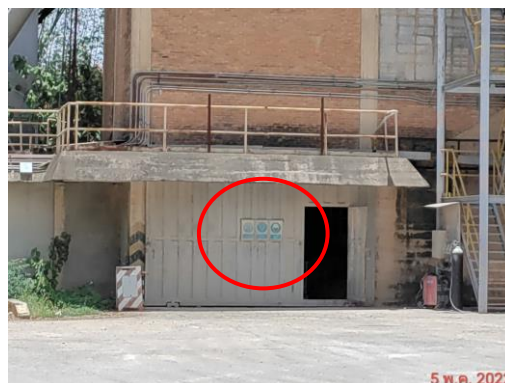
รูปที่ 19 ป้ายเตือนให้สวมใส่อุปกรณ์ป้องกันอันตรายส่วนบุคคล

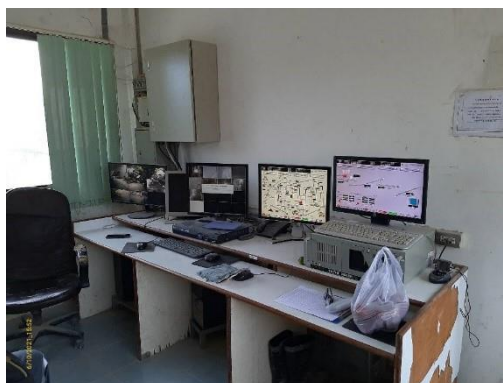
4.2 สาธารณสุข อาชีวอนามัย และความปลอดภัย (ต่อ) 2. เสียง 2.1 การป้องกันที่แหล่งกำเนิด โดยการออกแบบทางวิศวกรรมปรับปรุงแก้ไขตัดแปลงเครื่องมือเครื่องใช้ที่มีเสียงดังให้มีระดับเสียงลดลง เช่น ลูกสูบ ท่อไอเสีย เป็นต้น และบำรุงรักษาซ่อมแซมเครื่องมือต่างๆ ให้อยู่ในสภาพที่ดีเสมอ และพร้อมที่จะใช้งานได้ตลอดเวลา - ที่อุดหู (Ear Plug) ทำด้วยวัสดุต่างๆ เช่น ยางพลาสติก ไยแก้ว และฝ้าย เป็นต้น ใช้สอดเข้าช่องหู ที่อุดหูจะลดเสียงลงได้ประมาณ 25-30 เดซิเบลเอ ที่ปิดหู (Ear Muff) ใช้ครอบปิดทั้งใบหู คล้ายเครื่องฟังหูแบบสเตอริโอที่ปิดหูสามารถลดเสียงได้ประมาณ 30-40 เดซิเบลเอ 2.2 ลดระยะเวลาที่ต้องทำงานอยู่เสียงดังในวันหนึ่งๆ ให้น้อยลง โดยการสลับให้ทำงานอย่างอื่นที่ไม่เกี่ยวข้องกับเสียงเป็นระยะๆ	- เครื่องจักรที่ใช้ภายในพื้นที่โครงการ - พนักงานที่ปฏิบัติงานบริเวณหน้าเหมืองและโรงโม่หิน - พนักงานที่ปฏิบัติงานบริเวณหน้าเหมืองและโรงโม่หิน	- มีการบำรุงรักษา ซ่อมแซม และตรวจสอบสภาพการทำงานของเครื่องจักรให้อยู่ในสภาพดี เพื่อป้องกันผลกระทบจากเสียงดังและพร้อมทำงานตลอดเวลา - โครงการมีการจัดเตรียมอุปกรณ์ป้องกันอันตรายจากเสียงดัง ได้แก่ ที่อุดหู (Ear Plug) หรือที่ครอบหู (Ear Muff) ให้กับพนักงานที่ปฏิบัติงาน บริเวณที่มีเสียงดัง - พนักงานจะทำงานประจำในห้องควบคุม ซึ่งเป็นห้องแบบปิดเพื่อป้องกันการสัมผัสกับเสียงดังตลอดเวลาที่ปฏิบัติงาน	- - -	- ภาคผนวก 5ข แผนการซ่อมบำรุงเครื่องจักรและอุปกรณ์ฯ - รูปที่ 18 การสวมใส่อุปกรณ์ป้องกันอันตรายส่วนบุคคล - รูปที่ 19 ป้ายเตือนให้สวมใส่อุปกรณ์ป้องกันอันตรายส่วนบุคคล - รูปที่ 20 ห้องควบคุม (Control Room)

รูปที่ 20 ห้องควบคุม (Control Room)

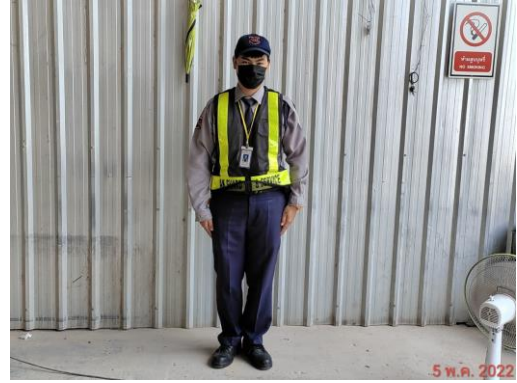
รูปที่ 22 เจ้าหน้าที่รักษาความปลอดภัย (รปภ.)
