ผลการปฏิบัติตามมาตรการป้องกันและแก้ไขผลกระทบสิ่งแวดล้อม

บริษัท ยูไนเต็ท แอนนาลิสต์ แอนด์ เอ็นจิเนียริง คอนซัลแตนท์ จำกัด ได้ดำเนินการจัดทำรายงานผลการปฏิบัติตามมาตรการป้องกันและแก้ไขผลกระทบสิ่งแวดล้อม โครงการโรงแรมทวารวดี รีสอร์ท ของบริษัท มายกรีนเรสลิเด้นซ์ จำกัด ระยะดำเนินการ ระหว่างเดือนมกราคม-มิถุนายน พ.ศ. 2565 ตามรายงานการประเมินผลกระทบสิ่งแวดล้อมที่ได้รับการเห็นชอบจากสำนักงานนโยบายและแผนทรัพยากรธรรมชาติและสิ่งแวดล้อม ตามหนังสือเลขที่ วว 0804/10241 ลงวันที่ 31 กรกฎาคม พ.ศ. 2541 (เอกสารแนบ ข) ซึ่งได้ทำการตรวจสอบ และเก็บรวบรวมข้อมูลการปฏิบัติตามมาตรการฯ โดยการสำรวจภาคสนามของพื้นที่โครงการ การตรวจสอบจากเอกสาร การสัมภาษณ์ผู้ปฏิบัติงานเกี่ยวกับการดำเนินงานปัญหาหรืออุปสรรคที่เกิดขึ้น และการแก้ไขปรับปรุงปัญหาดังกล่าว พร้อมทั้งทำการถ่ายภาพการปฏิบัติตามมาตรการฯ ต่าง ๆ เพื่อใช้ประกอบในการจัดทำรายงาน

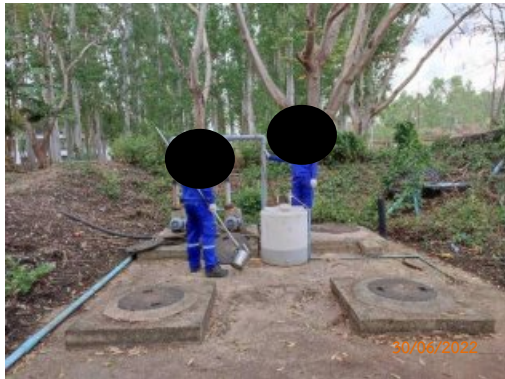
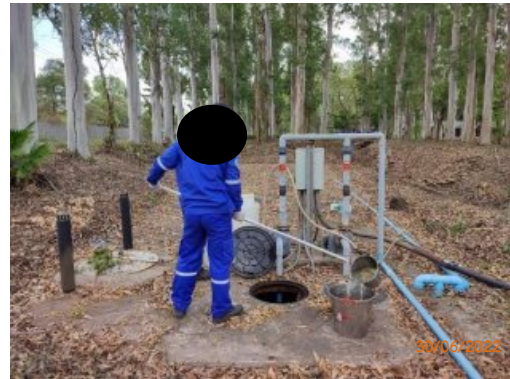
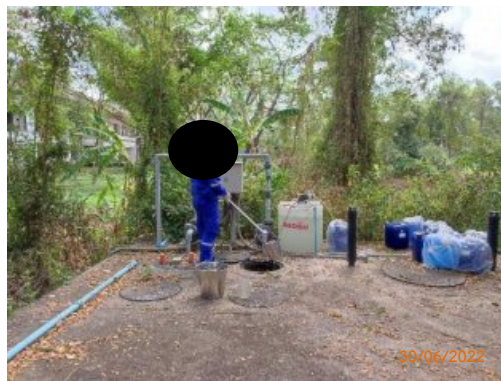
#### รูปที่ 2-1 ระบบบำบัดน้ำเสียของโครงการ

ผลกระทบสิ่งแวดล้อม	มาตรการป้องกันและแก้ไขผลกระทบสิ่งแวดล้อม	รายละเอียดการปฏิบัติตามมาตรการ	ปัญหา/อุปสรรคและการแก้ปัญหา	เอกสารอ้างอิง
1. คุณภาพน้ำ	- ติดตั้งระบบบำบัดน้ำเสียแบบ Anaerobic and Aerobic Treatment Process ให้มีความสามารถรองรับน้ำเสียได้น้อย 48 ลบ.ม./วัน/ชุด จำนวน 3 ชุด โดยระบบดังกล่าวประกอบไปด้วย ถังดักไขมัน ถังเกราะ ถังกรองไร้อากาศ ถังเติมอากาศ ถังตกตะกอน และถังพักน้ำทิ้ง	โครงการมีการติดตั้งระบบบำบัดน้ำเสีย ที่ความสามารถรองรับน้ำเสียได้อย่างน้อย 48 ลบ.ม./วัน จำนวน 3 ชุด ตามที่กำหนดไว้ในมาตรการ	-	รูปที่ 2-1

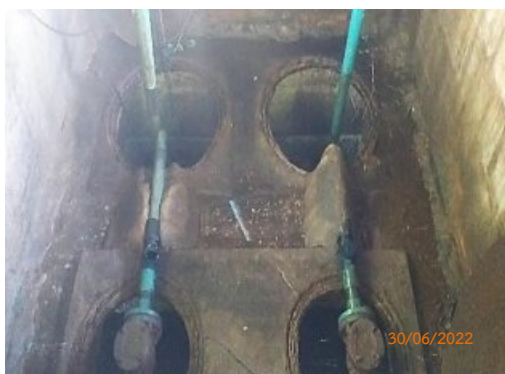
รูปที่ 2-2 ปอดักไขมัน

ผลกระทบสิ่งแวดล้อม	มาตรการป้องกันและแก้ไขผลกระทบสิ่งแวดล้อม	รายละเอียดการปฏิบัติตามมาตรการ	ปัญหา/อุปสรรคและการแก้ปัญหา	เอกสารอ้างอิง
1. คุณภาพน้ำ (ต่อ)	- ติดตั้งบ่อดักไขมัน และมูลฝอย เพื่อให้น้ำเสียจากห้องครัวไหลผ่านก่อนระบายลงสู่ระบบบำบัดน้ำเสีย	โครงการมีการติดตั้งบ่อดักไขมัน เพื่อรองรับน้ำเสียจากห้องครัว ก่อนระบายลงสู่ระบบบำบัดน้ำเสีย	-	รูปที่ 2-2

- ดักคราบไขมันในบ่อดักไขมันอย่างน้อยสัปดาห์ละ 2 ครั้ง	โครงการได้จัดจ้างผู้รับเหมาที่ได้อนุญาตจากทางองค์การปกครองส่วนท้องถิ่น เพื่อเข้ามาดูดไขมันจากบ่อดักไขมันโดยตรง	-	รูปที่ 2-2 รูปที่ 2-7 เอกสารแนบ ค-11

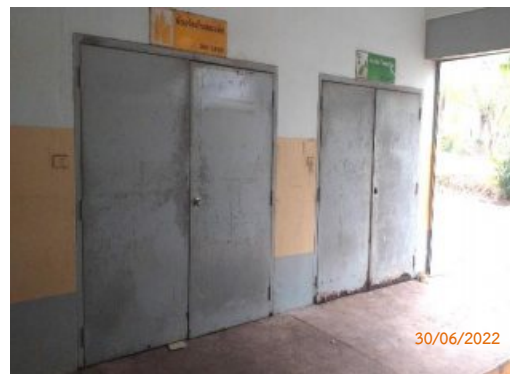
รูปที่ 2-3 ห้องพักขยะมูลฝอยรวม

2. มูลฝอย	- รวบรวมมูลฝอยที่เกิดขึ้นใส่ไว้ในถุงพลาสติกสีดำ (ถุงดำ) มัดปิดปากถุง ก่อนนำไปรวบรวมไว้ในห้องพักมูลฝอย โดยภายในแบ่งออกเป็น 2 ส่วน ส่วนที่ 1 มีปริมาตร 34.97 ลบ.ม. ใช้สำหรับเก็บมูลฝอยแห้ง และส่วนที่ 2 มีปริมาตร 33.67 ลบ.ม. ใช้สำหรับเก็บมูลฝอยสด ก่อนให้บริษัท 304 อินดัสเตรียล ปาร์ค จำกัด รับไปกำจัดต่อไป	โครงการมีห้องพักมูลฝอยรวม ซึ่งแบ่งเป็นห้องจัดเก็บขยะแห้ง และขยะเปียก โดยมูลฝอยที่เกิดขึ้นภายในพื้นที่โครงการแบ่งออกเป็น 3 ประเภท ได้แก่ <ul style="list-style-type: none"> <li>• ขยะทั่วไป โดยบริษัท รักษาความปลอดภัย บี โพลีเพลชั่นนอล คอนซัลแทนท์ จำกัด เป็นผู้รับไปกำจัด 5-6 ครั้ง/สัปดาห์</li> <li>• เศษอาหาร โดยทำการรวบรวมให้แกขยะกรร 2-3 วัน/ครั้ง</li> <li>• ขยะรีไซเคิล โดยนำไปขายให้กับผู้รับซื้อของเก่า เดือนละครั้ง</li> </ul>	-	รูปที่ 2-3 รูปที่ 2-4 รูปที่ 2-5 รูปที่ 2-6 เอกสารแนบ ค-6 เอกสารแนบ ค-10

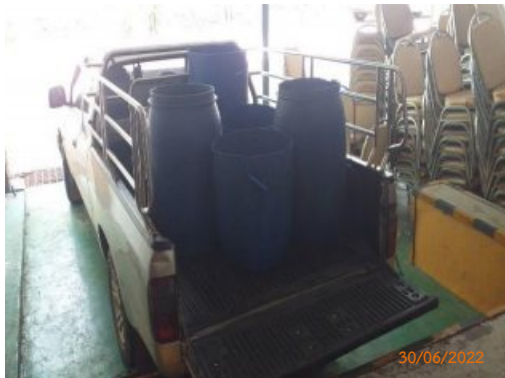
รูปที่ 2-6 เกษตรกรมารับมูลฝอยสด

- รวบรวมมูลฝอยสดที่เก็บรวบรวมไว้ในห้องพักมูลฝอย ขายให้แก่เกษตรกร เพื่อนำไปใช้ในการเลี้ยงสัตว์ต่อไป	มูลฝอยสด เช่น เศษอาหาร จะทำการรวบรวมให้แกเกษตรกร ซึ่งจะมีเกษตรกร มารับ 2-3 วัน/ครั้ง โดยปริมาณขยะสดเฉลี่ยวันละ 2-3 ถัง (ถังละ 200 ลิตร)	-	รูปที่ 2-6

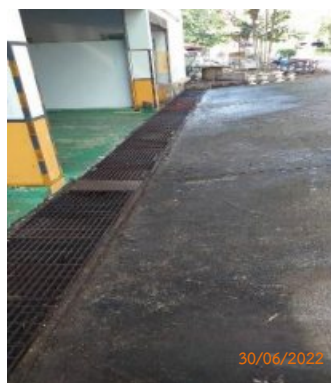
รูปที่ 2-8 ตะแกรงดักมูลฝอย บริเวณจุดระบายน้ำ  
เข้าสู่ท่อระบายของโครงการ

ผลกระทบสิ่งแวดล้อม	มาตรการป้องกันและแก้ไขผลกระทบสิ่งแวดล้อม	รายละเอียดการปฏิบัติตามมาตรการ	ปัญหา/อุปสรรคและการแก้ปัญหา	เอกสารอ้างอิง
3. การระบายน้ำและการป้องกันน้ำท่วม	- ติดตั้งตะแกรงดักมูลฝอยบริเวณจุดระบายน้ำเข้าสู่ท่อระบายน้ำ	ทางโครงการได้ติดตั้งตะแกรงดักมูลฝอย ณ บริเวณจุดระบายน้ำเข้าสู่ท่อระบายน้ำของโครงการ	-	รูปที่ 2-8

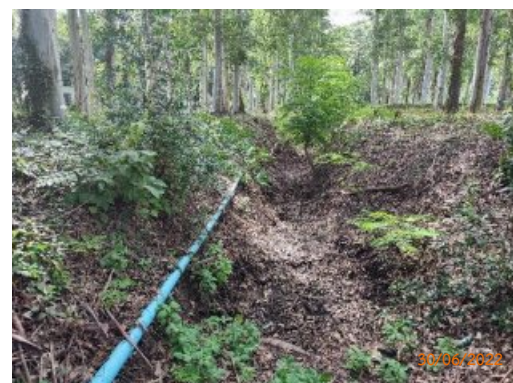
รูปที่ 2-9 รางระบายน้ำฝน

- ระบายน้ำฝนจากตัวอาคาร และพื้นที่โดยรอบลงสู่รางระบายน้ำที่มีขนาดความกว้าง 2.0 เมตร และความลึก 1.5 เมตร เพื่อรวบรวมไปยังทะเลสาบขนาดความจุ 83,200 ลบ.ม. ต่อไป	โครงการมีรางระบายน้ำฝนโดยรอบพื้นที่โครงการ ส่วนตัวอาคารมีท่อระบายน้ำฝนจากตัวอาคารไหลลงสู่ทะเลสาบโดยตรง	-	รูปที่ 2-9

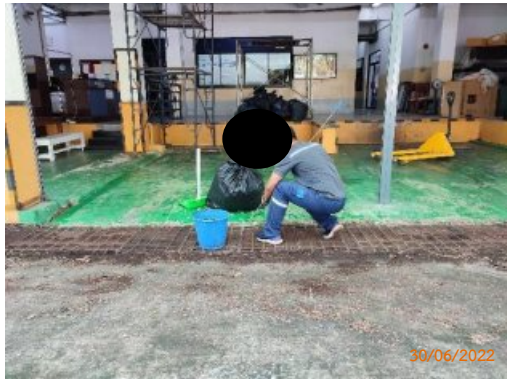
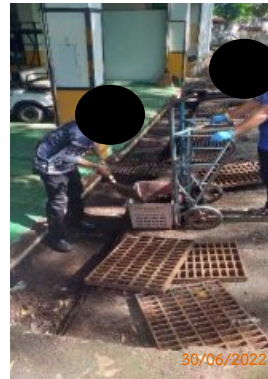
รูปที่ 2-10 การลอกท่อระบายน้ำ

- หมั่นกำจัดมูลฝอยที่อุดตันตามท่อระบายน้ำเป็นประจำ	โครงการจัดให้มีเจ้าหน้าที่ตรวจสอบและดูแลท่อระบายน้ำ 1 ครั้ง/เดือน และมีการตรวจด้วยสายตาทุกวัน	-	รูปที่ 2-10

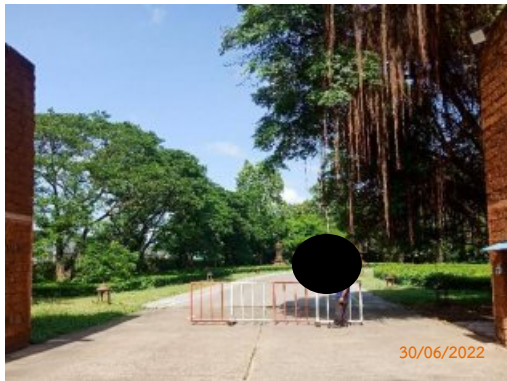
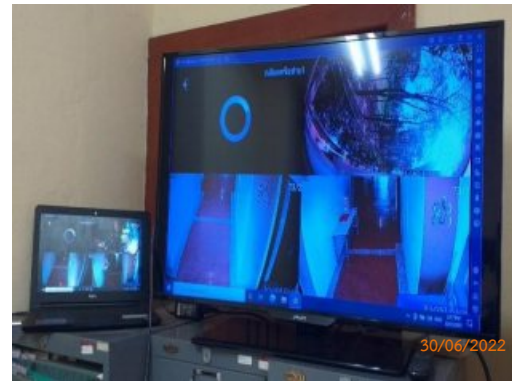
รูปที่ 2-11 หน่วยรักษาความปลอดภัยของโครงการ

5. ความปลอดภัย	- จัดให้มีเจ้าหน้าที่รักษาความปลอดภัยคอยตรวจตราความเรียบร้อยตลอด 24 ชั่วโมง	โครงการจัดให้มีเจ้าหน้าที่ตรวจสอบสภาพจากกล้องวงจรปิดทั่วทั้งพื้นที่ภายในโครงการผ่านหน้าจอคอมพิวเตอร์ เพื่อตรวจสอบความเรียบร้อยตามจุดต่าง ๆ ตลอด 24 ชั่วโมง และจัดให้มีเจ้าหน้าที่รักษาความปลอดภัยรักษาการด้านหน้าทางเข้าโครงการตลอด 24 ชั่วโมง	-	รูปที่ 2-11

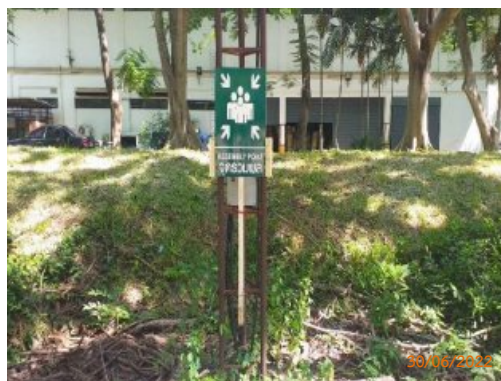
รูปที่ 2-12 จุดรวมพลของโครงการ

- จัดให้มีอุปกรณ์ป้องกันและควบคุมอัคคีภัยในโครงการ ประกอบไปด้วย <ul style="list-style-type: none"> <li>• ระบบท่อขึ้นดับเพลิง</li> <li>• ระบบหัวกระจายน้ำดับเพลิง</li> <li>• ระบบถังเคมีดับเพลิง</li> </ul>	โครงการจัดให้มีอุปกรณ์สำหรับควบคุมเพลิงขึ้นต้นภายในอาคาร พื้นที่ส่วนกลาง โถงทางเดิน และภายในห้องพักรับรองตามที่มีมาตรการกำหนดไว้ประกอบด้วย ระบบท่อขึ้นดับเพลิง ระบบหัวกระจายน้ำดับเพลิง ระบบถังเคมีดับเพลิง และระบบสัญญาณเตือนภัยอัตโนมัติ พร้อมทั้งกำหนดให้มี	-	รูปที่ 2-12 รูปที่ 2-13 เอกสารแนบ ค-8 เอกสารแนบ ค-13

ผลกระทบสิ่งแวดล้อม	มาตรการป้องกันและแก้ไขผลกระทบสิ่งแวดล้อม	รายละเอียดการปฏิบัติตามมาตรการ	ปัญหา/อุปสรรคและการแก้ปัญหา	เอกสารอ้างอิง
5. ความปลอดภัย (ต่อ)	<ul style="list-style-type: none"> <li>ระบบสัญญาณเตือนภัยอัตโนมัติ</li> </ul>	การตรวจเช็คอุปกรณ์อย่างสม่ำเสมอ รวมถึงจัดทำคู่มือปฏิบัติเพื่อตอบสนองเมื่อเกิดเหตุเพลิงไหม้ นอกจากนี้ ได้กำหนดจุดรวมพลไว้บริเวณด้านหน้าโครงการ		
	<ul style="list-style-type: none"> <li>จัดให้มีแผนป้องกัน และควบคุมอัคคีภัยของโครงการ พร้อมทั้งการจัดองค์กรปฏิบัติการ กรณีเกิดเหตุเพลิงไหม้</li> </ul>	โครงการมีการจัดทำแผนป้องกันอัคคีภัย และมีการซ้อมตามแผนเป็นประจำทุกปี สำหรับปี พ.ศ. 2565 โครงการกำหนดให้มีการซ้อมแผนป้องกันอัคคีภัยในระหว่างเดือนกรกฎาคม-ธันวาคม พ.ศ. 2565	-	-
	<ul style="list-style-type: none"> <li>แจ้งข้อมูลที่จำเป็นต่อการป้องกันอัคคีภัยต่อหน่วยงานผู้รับผิดชอบในท้องถิ่น และกลุ่มบริษัทในเครือ โดยข้อมูลที่ควรแจ้ง คือ <ul style="list-style-type: none"> <li>จุดติดตั้งหัวจ่ายน้ำดับเพลิงภายในพื้นที่โครงการ</li> <li>เส้นทางเข้าออกหลัก รวมทั้งเส้นทางต่าง ๆ ภายในพื้นที่โครงการ</li> <li>ผู้ติดต่อประสานงาน</li> </ul> </li> </ul>	โครงการได้ให้รายละเอียดข้อมูลที่จำเป็นต่อการป้องกันอัคคีภัยในรายงานการประเมินผลกระทบสิ่งแวดล้อม (รายงาน EIA) เรียบร้อยแล้ว รวมถึงโครงการได้ติดตั้งแผนผัง (Layout) ของโครงการ เพื่อแสดงเส้นทางเข้า-ออกหลัก เส้นทางท่อน้ำดับเพลิง จุดรวมพล รวมถึงแสดงจุดติดตั้งอุปกรณ์ดับเพลิงภายในพื้นที่โครงการ ไว้ตามจุดต่าง ๆ ของโครงการ	-	รูปที่ 2-12 รูปที่ 2-13 เอกสารแนบ ค-7 เอกสารแนบ ค-8

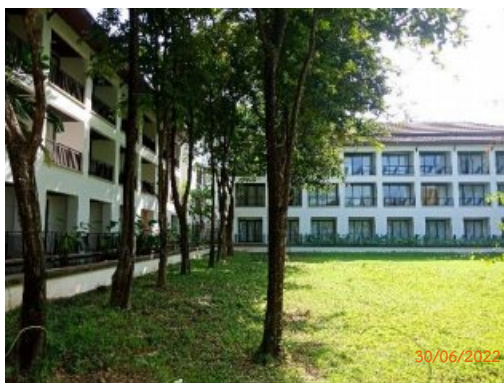
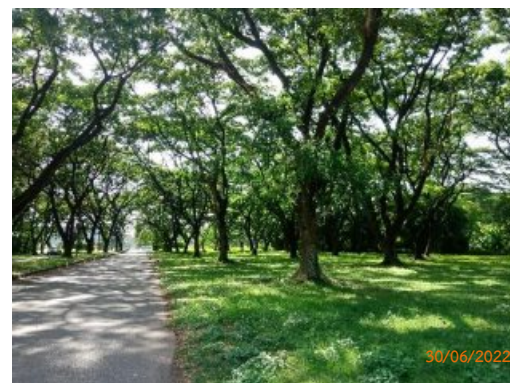
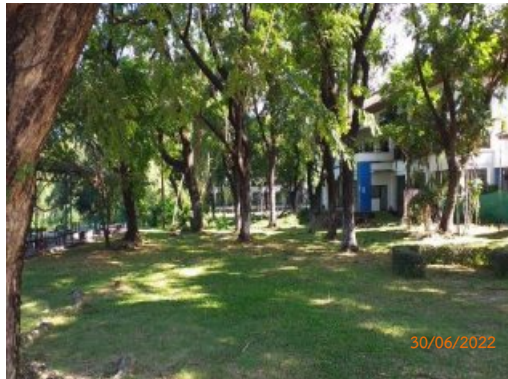
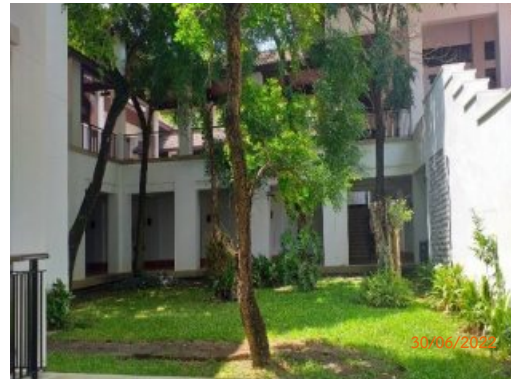
**รูปที่ 2-15 พื้นที่สีเขียว และสภาพแวดล้อมของโครงการ**

ผลกระทบสิ่งแวดล้อม	มาตรการป้องกันและแก้ไขผลกระทบสิ่งแวดล้อม	รายละเอียดการปฏิบัติตามมาตรการ	ปัญหา/อุปสรรคและการแก้ปัญหา	เอกสารอ้างอิง
6. พื้นที่สีเขียว	- จัดให้มี และดูแลบำรุงรักษาพื้นที่สีเขียวทั้งหมดของโครงการ โดยเน้นการปลูกพรรณไม้ยืนต้นเป็นหลัก อาทิ มะม่วง ประดู่ป่า ยูคาลิปตัส	โครงการมีการดูแลรักษาพรรณไม้ที่ปลูกภายในโครงการ รวมถึงดำเนินการปลูกพรรณไม้เพิ่มเติม เพื่อเป็นการดูแลและเพิ่มเติมพื้นที่สีเขียวของโครงการอยู่เสมอ	-	รูปที่ 2-15
