ภาคผนวก ข.5

เอกสารทบทวนเหตุการณ์อุบัติภัย/อุบัติเหตุที่เกิดขึ้นจากการประกอบกิจการอุตสาหกรรม
ที่มีการผลิตลักษณะเดียวกันทั้งในประเทศและต่างประเทศ

เหตุการณ์ไฟไหม้โรงงานผลิตโฟม ย่านบางพลี

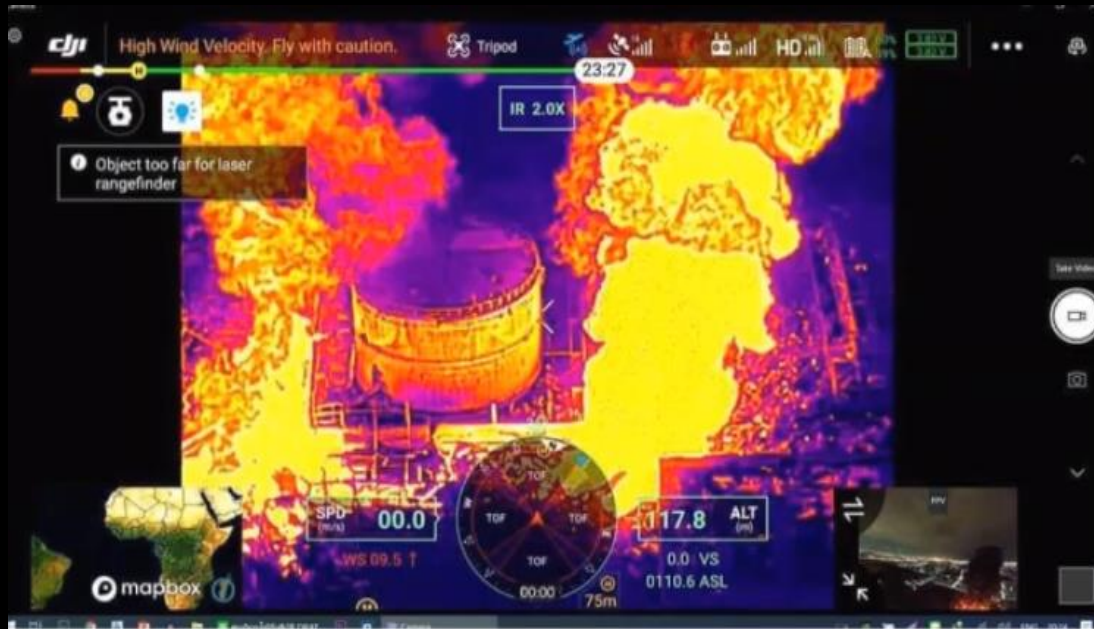
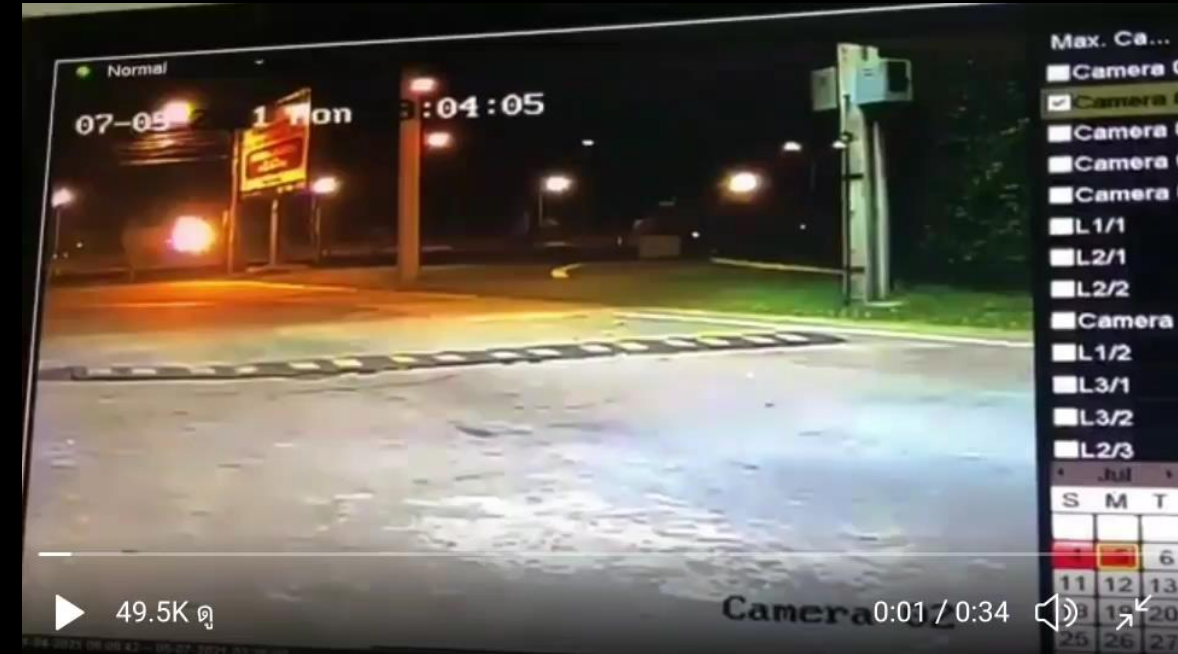
นายอำเภอบางพลีประกาศให้ประชาชนอพยพจากโรงงานหมิงตี้ ที่เกิดเพลิงไหม้เมื่อคืนรีศมี 5 กิโลเมตร หวั่นสารเคมีอีกถังระเบิด ส่วนกรมอนามัยประกาศสวมหน้ากากอนามัย หลีกเลี่ยงการสูดดม เหตุเป็น **สารสไตรีนโมโนเมอร์** อันตรายต่อร่างกาย และเป็นสารก่อมะเร็ง

วันนี้ (5 ก.ค.) กรณีที่ถังเก็บสารเคมีระเบิดภายในบริษัท หมิงตี้เคมีคอล จำกัด ซึ่งเป็นโรงงานผลิตเม็ดโฟมและพลาสติก ตั้งอยู่เลขที่ 87 หมู่ 15 ซอยกิ่งแก้ว 21 ถนนกิ่งแก้ว ตำบลบางพลีใหญ่ อำเภอบางพลี จังหวัดสมุทรปราการ เมื่อเวลาประมาณ 03.30 น. แรงอัดทำให้บ้านเรือนและโรงงานที่อยู่โดยรอบรัศมี 500 เมตรได้รับความเสียหายเป็นจำนวนมาก

กรมป้องกันบรรเทาสาธารณภัยสั่งอพยพประชาชนที่อยู่ใกล้เคียงโรงงานกิ่งแก้วไฟไหม้ในรัศมี 5 กิโลเมตร **ตอนนี้ยังไม่สามารถควบคุมเพลิงได้ และไฟกำลังลามไปติดถังสารเคมี 20,000 ลิตรที่อยู่ใกล้เคียง**

เวลาประมาณ 03.10 น. เกิดเหตุเพลิงไหม้โรงงานตั้งอยู่ภายในซอยกิ่งแก้ว 21 อ.บางพลี จ.สมุทรปราการ ก่อนเกิดเหตุได้ยินเสียงดังคล้ายระเบิดเกิดขึ้นในโรงงานดังมาก และได้รับรายงานว่าเป็นวงกว้างไปไกลหลายร้อยเมตร เจ้าหน้าที่ดับเพลิงระดมรถดับเพลิงทั้งน้ำและโฟมเข้าควบคุมสถานการณ์แต่ยังไม่สามารถควบคุมเพลิงได้ ทำให้อาคารโรงงานทรุดตัวลงจากความร้อนจนเสียหายทั้งหมด เบื้องต้นเจ้าหน้าที่แจ้งว่ามี **ผู้ได้รับบาดเจ็บประมาณ 10 คน และบาดเจ็บสาหัส 1 คน**

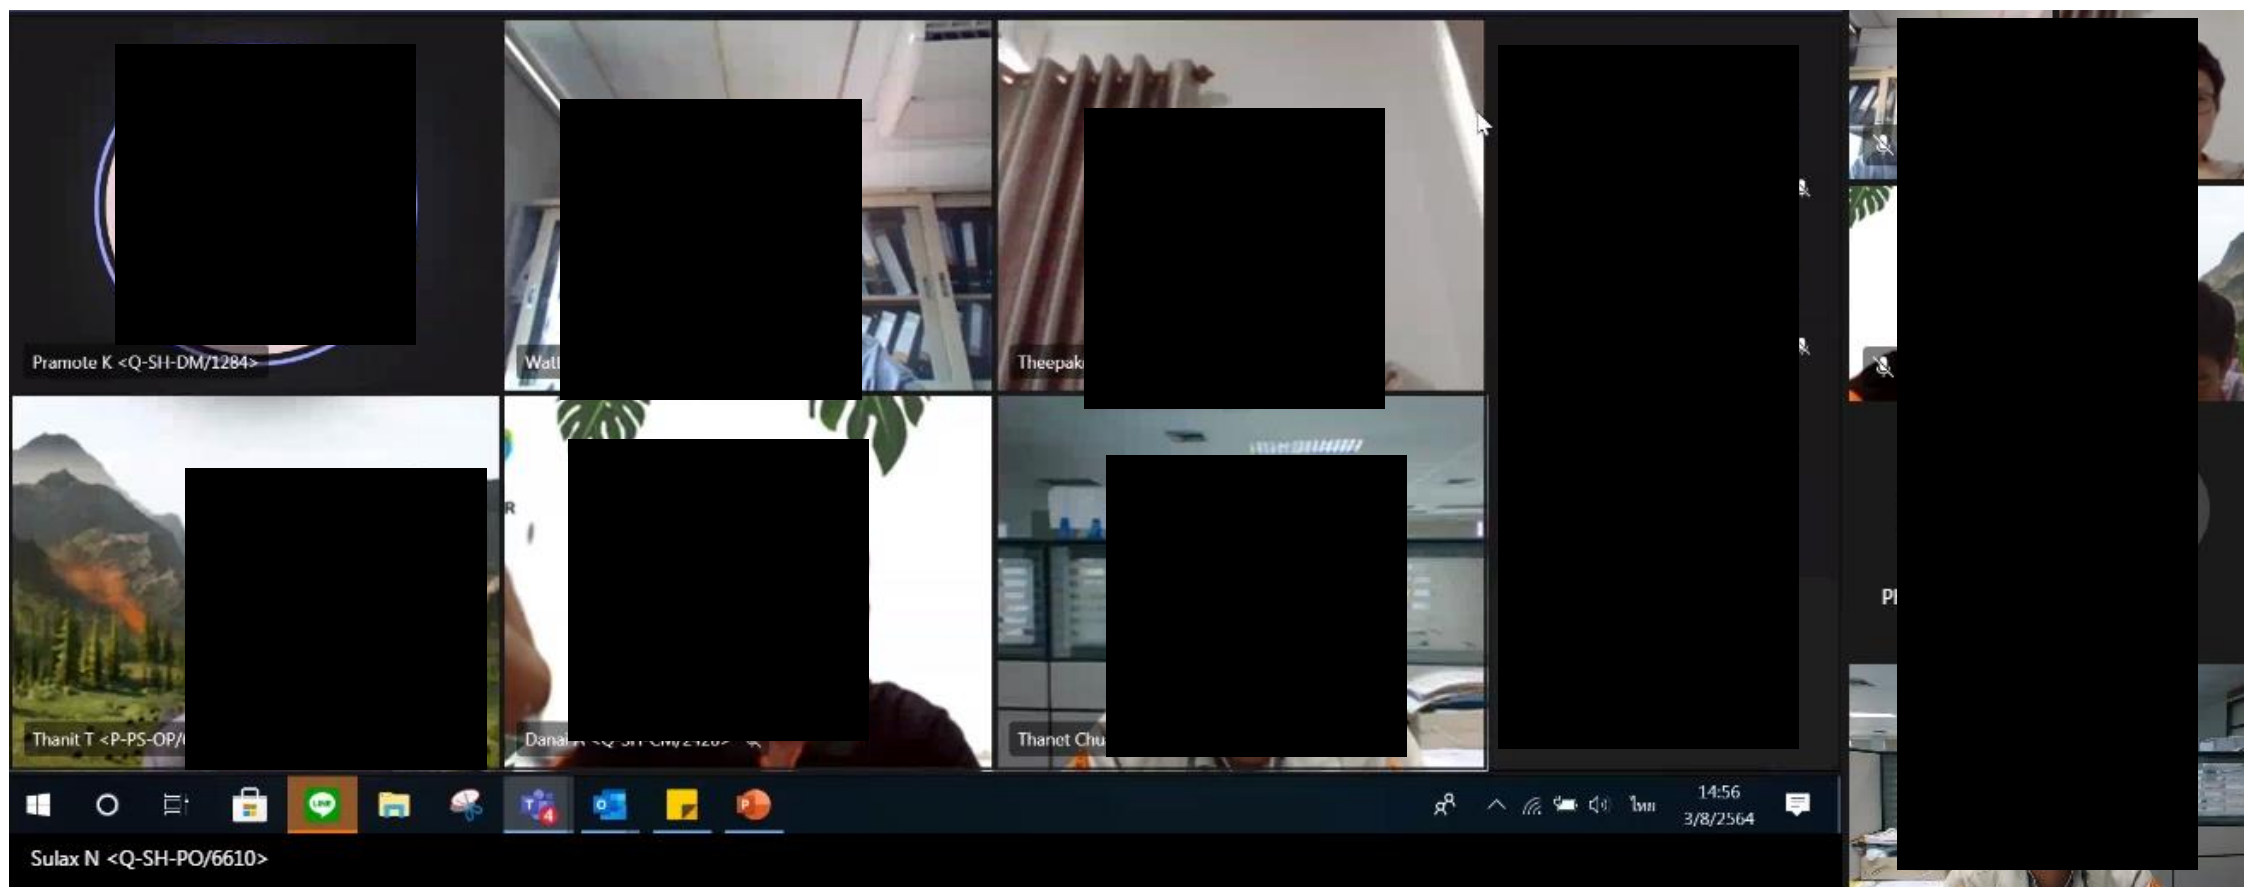
- ❑ Uncontrolled polymerization (Runaway)
- ❑ การรั่วไหลที่ท่อ หน้าแปลน หรือวาล์ว
- ** GCS ไม่มีการใช้สารเพนเทน

- ❑ Reactor and equipment that related : 2V-103
- **Styrene monomer storage tank ได้ถูกประเมินไว้แล้วเมื่อเกิดCase รั่วไหลที่อินเดีย

- ดำเนินการทบทวนในวันที่ 3 สิงหาคม 2564
