ผลการปฏิบัติตามมาตรการป้องกันและแก้ไขผลกระทบ สิ่งแวดล้อม

ตารางที่ 2.2-1 มาตรการป้องกันและแก้ไขผลกระทบสิ่งแวดล้อมโครงการ PYNE (ระยะดำเนินการ)

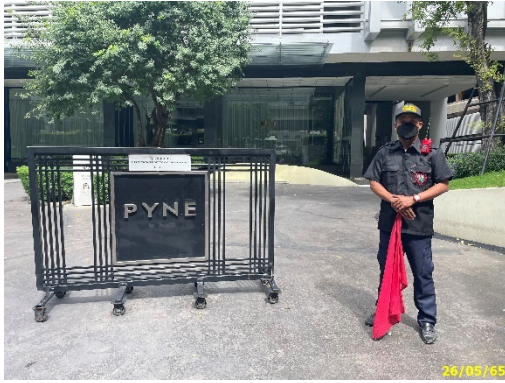
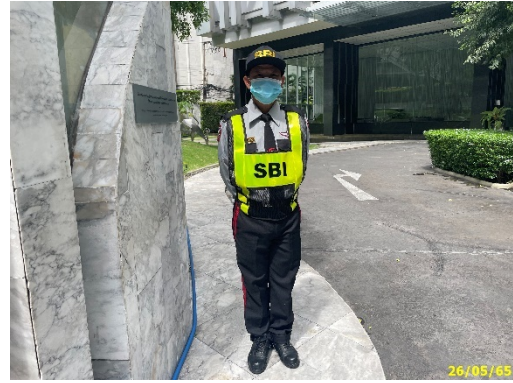
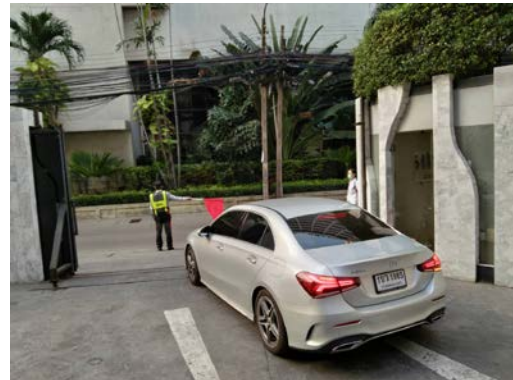
2. ติดตั้งป้ายห้ามติดเครื่องยนต์ทิ้งไว้ภายในบริเวณพื้นที่จอดรถสามารถสังเกตได้อย่างชัดเจนและทั่วถึง	✗ - โครงการไม่ได้ติดตั้งป้ายห้ามติดเครื่องยนต์ทิ้งไว้ภายในบริเวณพื้นที่จอดรถ แต่อย่างใด มีเพียงแต่เจ้าหน้าที่รักษาความปลอดภัยของโครงการตรวจสอบความเป็นระเบียบเรียบร้อยเท่านั้น	ตารางที่ 4-2	ภาพที่ 2.2-1 เจ้าหน้าที่รักษาความปลอดภัยโครงการ

3. ควบคุมความเร็วของรถภายในโครงการ เช่น ป้ายจำกัดความเร็ว สันนุนเพื่อลดความเร็ว เพื่อไม่ให้เกิดการฟุ้งกระจายของฝุ่นบน	✗ - โครงการไม่ได้ติดตั้งป้ายจำกัดความเร็ว และสันนุนลดความเร็ว แต่อย่างใด มีเพียงแต่เจ้าหน้าที่รักษาความปลอดภัยของโครงการตรวจสอบความเป็นระเบียบเรียบร้อยเท่านั้น	ตารางที่ 4-2	ภาพที่ 2.2-1 เจ้าหน้าที่รักษาความปลอดภัยโครงการ

1.3 เสียง และ ความสั่นสะเทือน	1. ทำสัญญานเพื่อชะลอความเร็วของรถบนถนนภายในโครงการ และลดระดับเสียงที่เกิดจากการแล่นของรถยนต์	✕ - โครงการไม่ได้ทำสัญญานลดความเร็ว แต่อย่างไร มีเพียงแต่เจ้าหน้าที่รักษาความปลอดภัยของโครงการตรวจสอบความเป็นระเบียบเรียบร้อย	ตารางที่ 4-2	ภาพที่ 2.2-1 เจ้าหน้าที่รักษาความปลอดภัยโครงการ

2. ติดตั้งป้ายห้ามเร่งเครื่องยนต์ไว้บริเวณที่จอดรถและทางวิ่งภายใน โครงการให้เห็นอย่างชัดเจน	✕ - โครงการไม่ได้ติดตั้งป้ายห้ามเร่งเครื่องยนต์บริเวณลานจอดรถ แต่อย่างไร มีเพียงแต่เจ้าหน้าที่รักษาความปลอดภัยของโครงการตรวจสอบความเป็นระเบียบเรียบร้อยเท่านั้น	ตารางที่ 4-2	ภาพที่ 2.2-1 เจ้าหน้าที่รักษาความปลอดภัยโครงการ

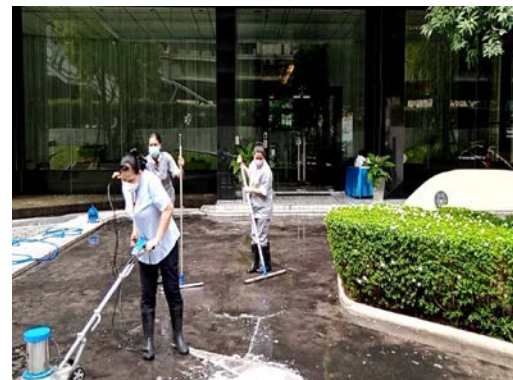
2. ดูแลรักษาความสะอาดบริเวณถนน โดยฉีดล้างถนนเป็นครั้งคราว	✓	- โครงการมีพนักงานดูแลความสะอาดถนนภายในพื้นที่โครงการเรียบร้อยแล้ว	- ภาพที่ 2.2-2 พนักงานดูแลพื้นที่โครงการ ภาคผนวก ค-2 สัญญาว่าจ้างทำความสะอาด

พนักงานทำความสะอาดถนน

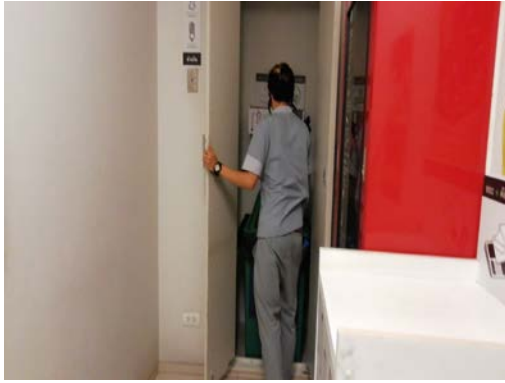
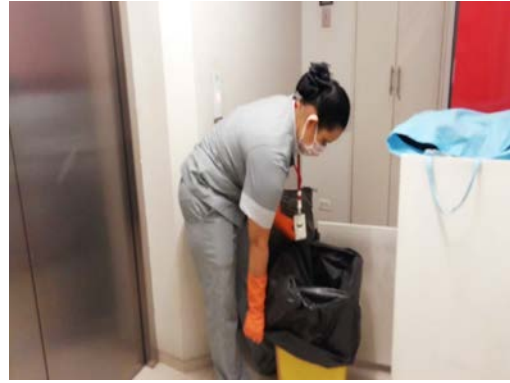
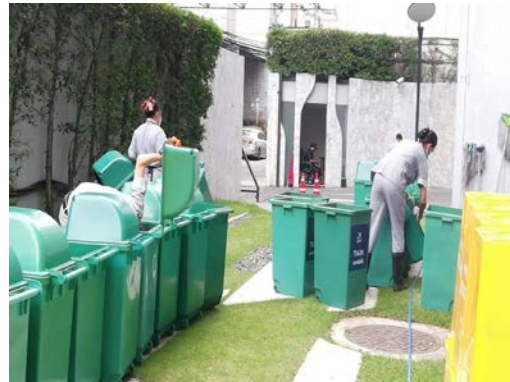
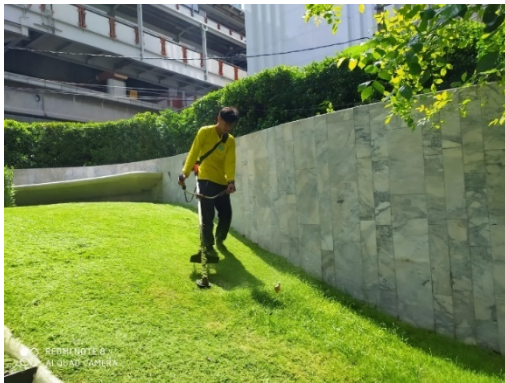
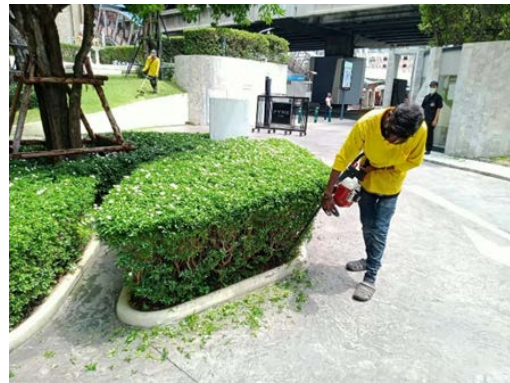
ภาพที่ 2.2-2 (ต่อ) พนักงานดูแลพื้นที่โครงการ

3. การเก็บมูลฝอยในถุงต้องไม่ให้มีปริมาณ หรือน้ำหนักมากเกินไปโดยให้บรรจุปริมาณมูลฝอยประมาณ 3 ใน 4 ของถุง	✓ - ในการเก็บขนมูลฝอย ทางโครงการมัดปากถุงดำ แล้วนำไปรวมกันไว้ที่ห้องมูลฝอยรวม โดยใช้ลิฟต์ดับเพลิง	-	ภาพที่ 2.2-2 พนักงานดูแลพื้นที่โครงการ

5. จัดให้มีการทำความสะอาดห้องพักมูลฝอยอย่างสม่ำเสมอ สัปดาห์ละ 1 ครั้ง เพื่อป้องกันการเพาะตัวของเชื้อโรค	✓ - โครงการมีการทำความสะอาดห้องพักมูลฝอยทุกครั้งหลังจากสำนักงานเขตเข้ามาเก็บมูลฝอยภายในโครงการ	-	ภาพที่ 2.2-2 พนักงานดูแลพื้นที่โครงการ

3.4 การจัดการมูลฝอย (ต่อ)	8. จัดให้มีแม่บ้านคอยดูแลรักษาความสะอาด บริเวณห้องพักมูลฝอย ประจำชั้นและห้องพักมูลฝอยรวมของโครงการอย่างสม่ำเสมอ	✓ - โครงการมีพนักงานทำความสะอาดห้องพักมูลฝอยอย่างสม่ำเสมอ	-	ภาพที่ 2.2-2 พนักงานดูแลพื้นที่โครงการ

ทำความสะอาดห้องพัสดุปล่อยประจำชั้น

ทำความสะอาดห้องพัสดุปล่อยรวม

ดูแลพื้นที่สีเขียว

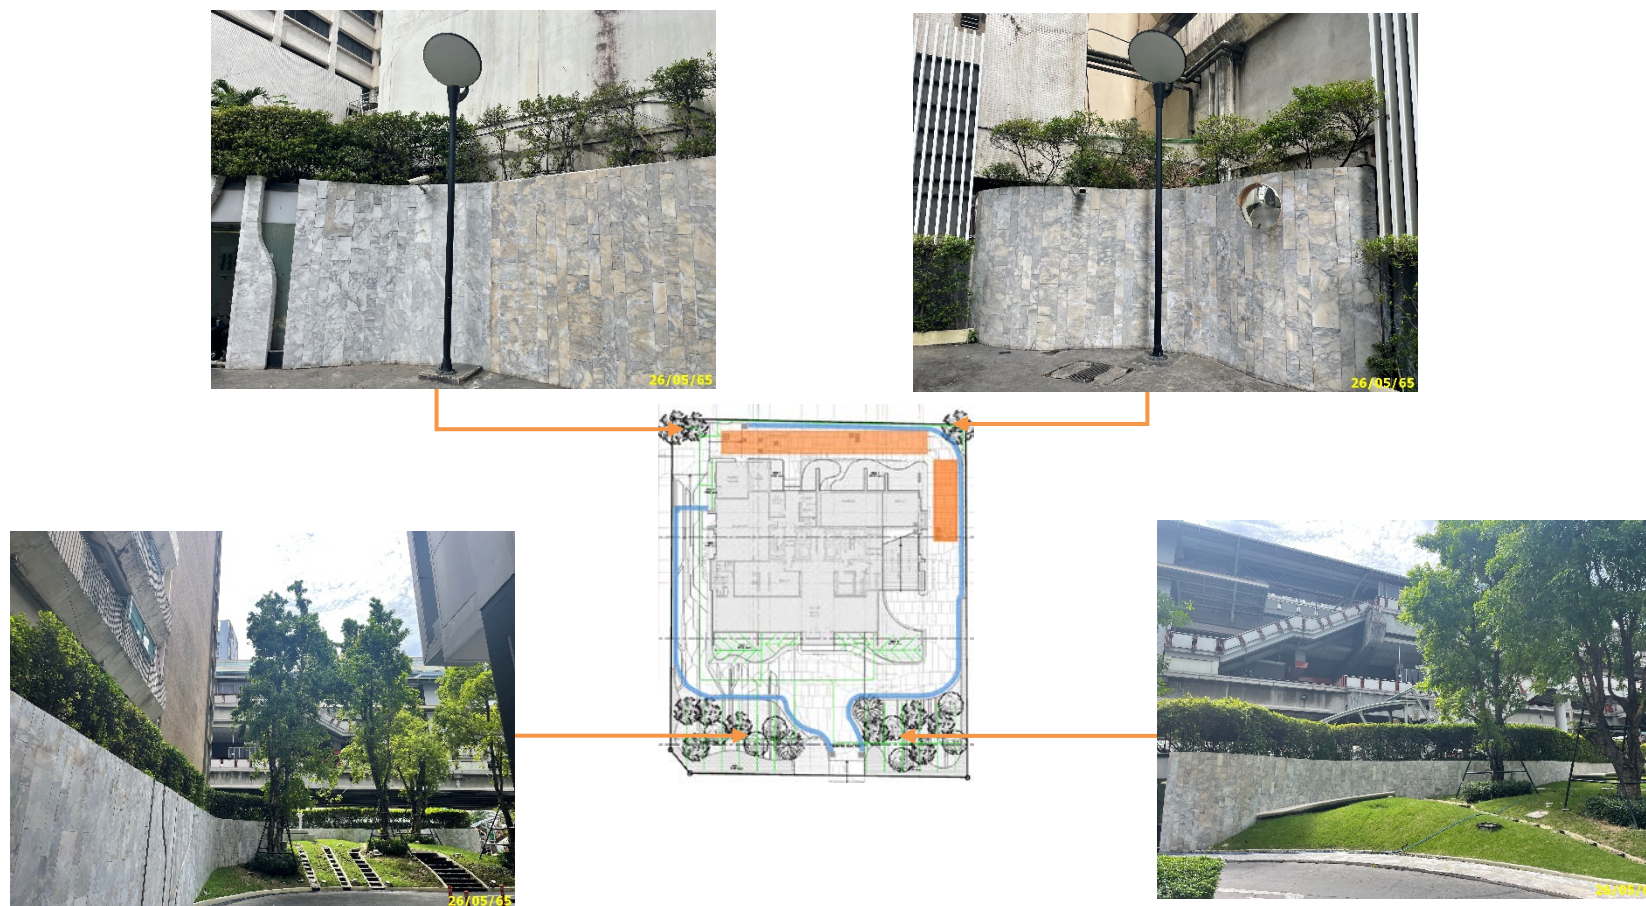
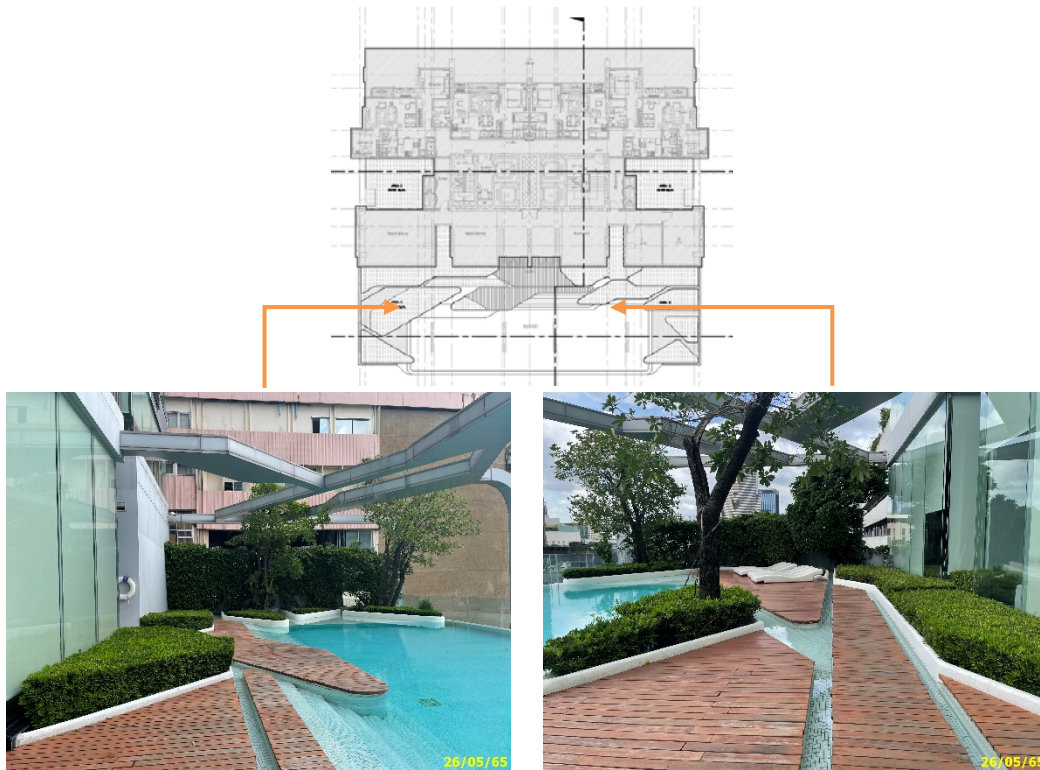
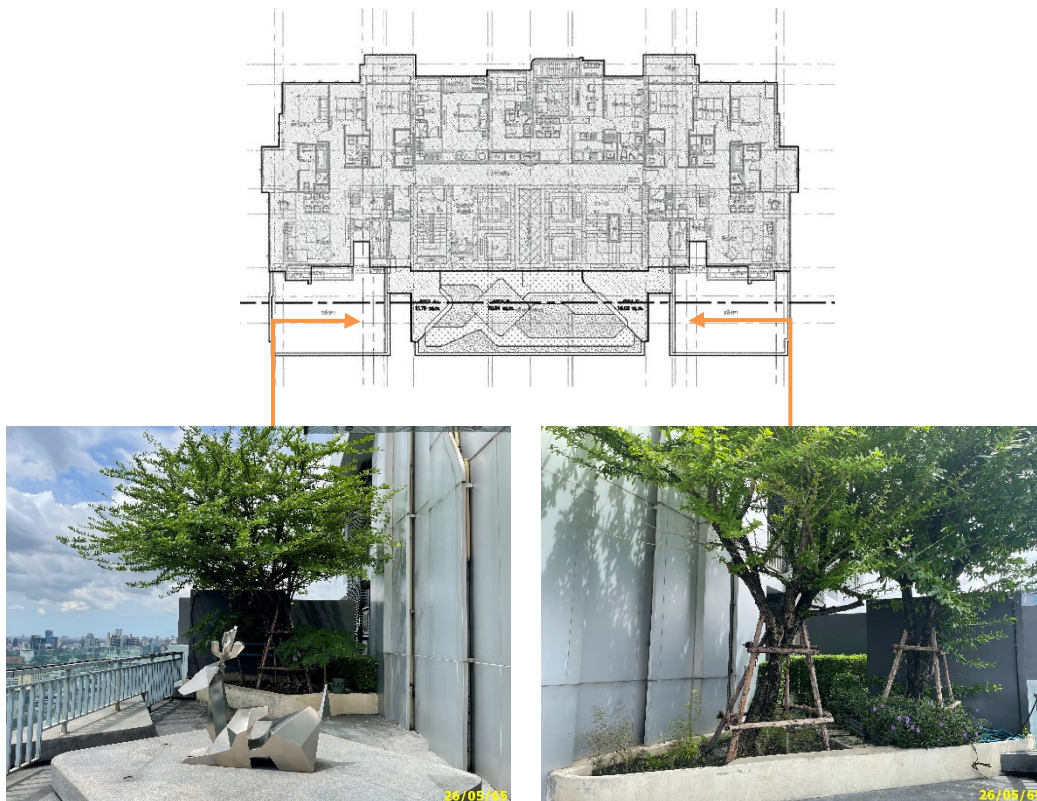
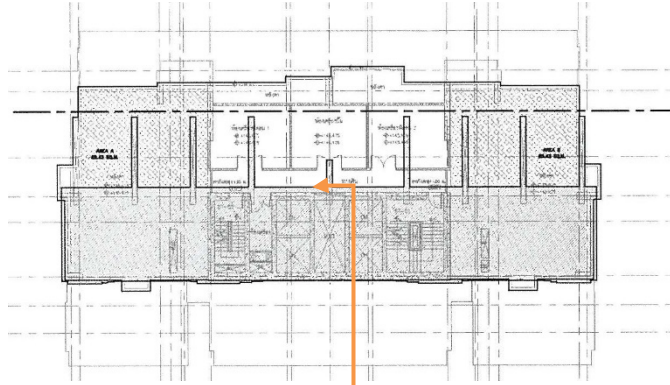
ภาพที่ 2.2-3 พื้นที่สีเขียวโครงการ

3. จัดให้มีการปลูกต้นไม้ภายในโครงการให้มากที่สุด เพื่อให้ต้นไม้ช่วยกรองฝุ่นละออง	✓	- โครงการมีการปลูกต้นไม้ภายในพื้นที่โครงการ บริเวณชั้น 1, 8, 41 และ ห้องเครื่อง เรียบร้อยแล้ว	- ภาพที่ 2.2-3 พื้นที่สีเขียวภายในโครงการ

4. ปลุกไม้ยืนต้น ไม้พุ่ม และพืชคลุมดินให้มากที่สุดทั้งภายนอก และภายในอาคาร โดยมีพื้นที่สีเขียวรวมทั้งสิ้น 1,403.2 ตารางเมตร เพื่อช่วยดูดซับมลพิษ	✓ - โครงการจัดให้มีการปลูกต้นไม้ภายในพื้นที่โครงการ บริเวณชั้น 1, 8, 41 และ ห้องเครื่อง เรียบร้อยแล้ว	-	ภาพที่ 2.2-3 พื้นที่สีเขียวภายในโครงการ

2. จัดให้มีพื้นที่สีเขียวภายในโครงการให้มากที่สุด โดยจัดให้มีพื้นที่ สีเขียวขนาดพื้นที่รวม 1,403.2 ตร.ม. ทั้งนี้ เพื่อช่วยลดปริมาณความร้อนที่สะสมของพื้นที่ลานจอดรถ ภายในพื้นที่โครงการ	✓ - โครงการจัดให้มีการปลูกต้นไม้ภายในพื้นที่โครงการบริเวณชั้น 1, 8, 41 และ ห้องเครื่อง เรียบร้อยแล้ว	-	ภาพที่ 2.2-3 พื้นที่สีเขียวภายในโครงการ

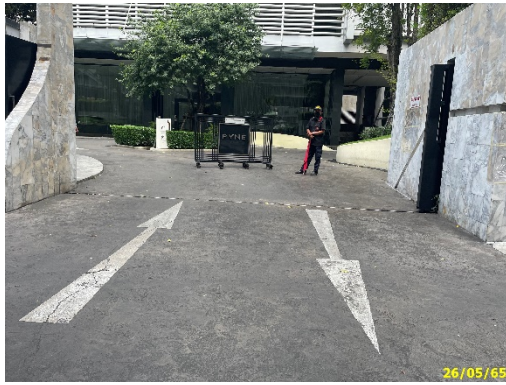
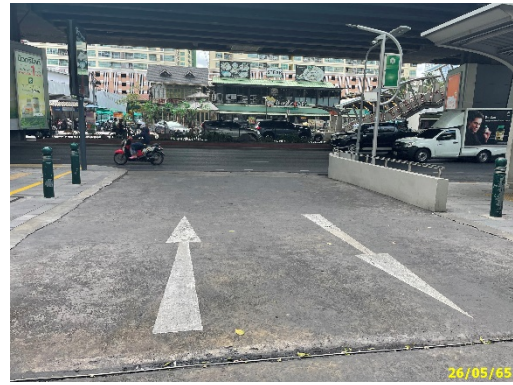
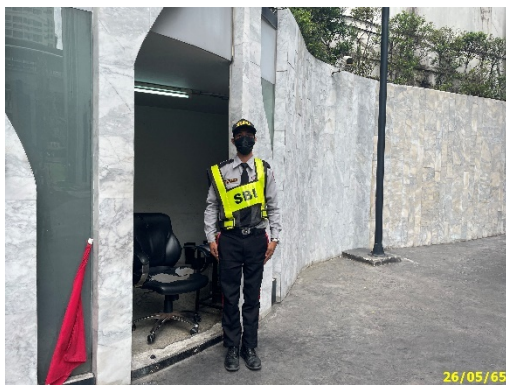
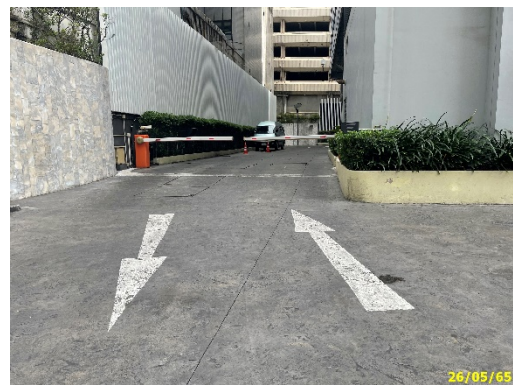
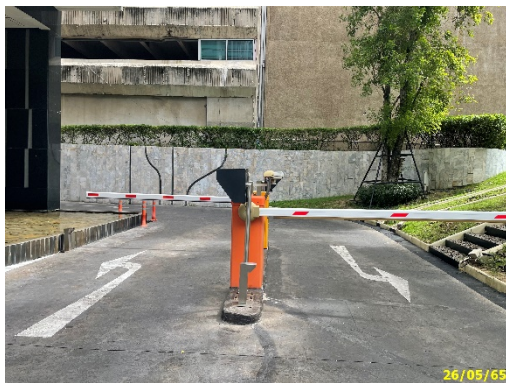
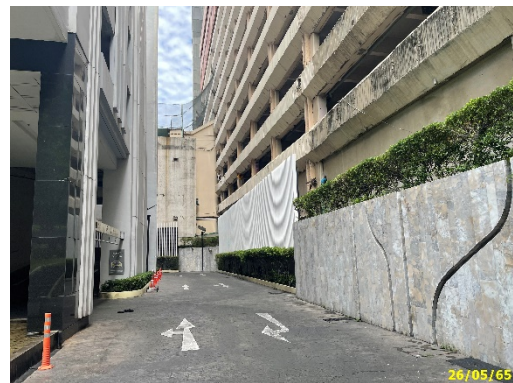
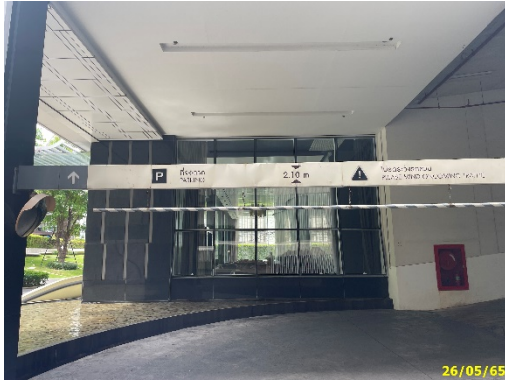
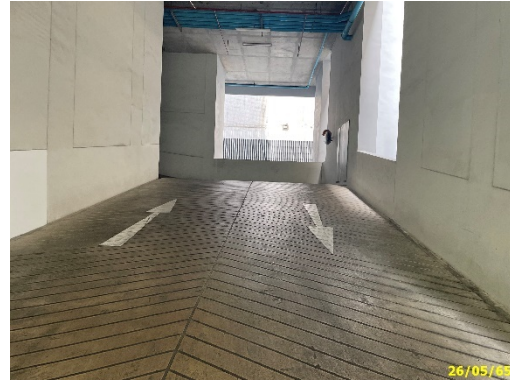
ภาพที่ 2.2-4 พื้นที่จอดรถและสัญลักษณ์การจราจรภายในโครงการ

2) มลพิษทางอากาศ	1. ออกแบบให้ชั้นจอดรถบริเวณชั้นที่ 2-7 มีช่องว่างอย่างเพียงพอให้อากาศถ่ายเทได้อย่างสะดวกตลอดเวลา มิให้เกิดการสะสมของมลพิษ	✓ - ปัจจุบันโครงการมีการออกแบบชั้นจอดรถที่ 2-7 ให้มีอากาศถ่ายเทได้อย่างสะดวกเรียบร้อยแล้ว	-	ภาพที่ 2.2-4 พื้นที่จอดรถโครงการ

5. จัดสวนแนวตั้งที่บริเวณชั้นจอดรถชั้นที่ 2-7 โดยเลือกปลูกเป็นไม้เลื้อยได้แก่ สร้อยอินทนิล จันทร์กระจำพ่า เฟื่องฟ้าขาว และผักบุ้งทอง เพื่อให้ต้นไม้ดังกล่าว เป็นแนวกันชนช่วยดูดซับมลพิษจากที่จอดรถโครงการ	✓ - โครงการได้มีการปลูกไม้เลื้อย บริเวณพื้นที่จอดรถชั้นที่ 2-7 แล้ว	-	ภาพที่ 2.2-4 พื้นที่จอดรถและสัญลักษณ์การจราจรโครงการโครงการ

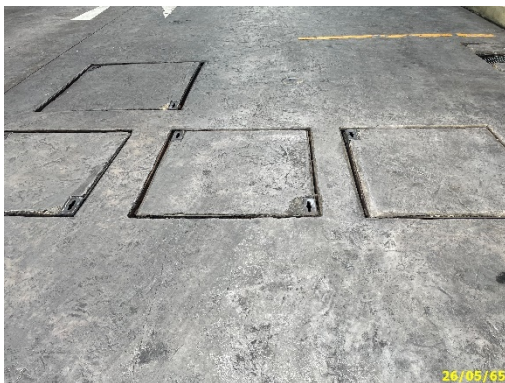
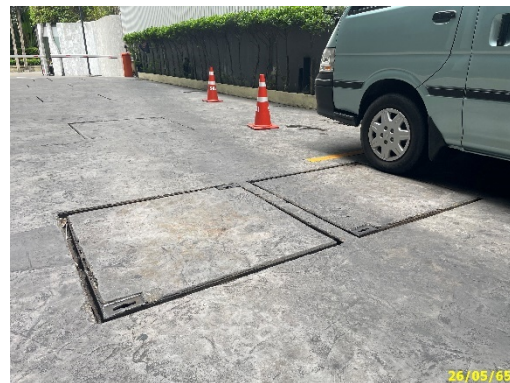
1.4 คุณภาพน้ำ	1. จัดให้มีระบบบำบัดน้ำเสียแบบตะกอนเร่ง (Activated Sludge) จำนวน 1 ชุด ออกแบบให้สามารถรองรับน้ำเสียได้ 230 ลบ.ม./วัน บำบัดน้ำเสียจนได้น้ำทิ้งที่มีค่า BOD ไม่เกิน 20 มก./ล.	✓ - โครงการมีระบบบำบัดน้ำเสียรวม 1 ชุด สามารถบำบัดน้ำเสียได้ 226 ลบ.ม./วัน ปัจจุบันน้ำเข้าระบบบำบัดน้ำเสีย 283 ลบ.ม.ต่อวัน	-	ภาพที่ 2.2-5 ระบบบำบัดน้ำเสียโครงการ

3. จัดให้มีเจ้าหน้าที่ที่มีความรู้ ความชำนาญ ดูแลรักษาและควบคุมระบบบำบัดน้ำเสียให้ทำงานได้อย่างต่อเนื่อง และมีประสิทธิภาพ	✓ - โครงการมีเจ้าหน้าที่ที่มีความรู้ ในการดูแลระบบบำบัดน้ำเสียให้มีประสิทธิภาพ และผลน้ำคุณภาพน้ำเสียอยู่ในเกณฑ์มาตรฐาน	-	ภาพที่ 2.2-5 ระบบบำบัดน้ำเสียโครงการ

3.2 การบำบัดน้ำเสีย	1. จัดให้มีระบบบำบัดน้ำเสียแบบตะกอนเร่ง (Activated Sludge) จำนวน 1 ชุด ออกแบบให้สามารถ รองรับน้ำเสียได้ 230 ลบ.ม./วัน บำบัดน้ำเสียจนได้น้ำทิ้งที่มีค่า BOD ไม่เกิน 20 มก./ล.	✓ - โครงการมีระบบบำบัดน้ำเสียรวม 1 ชุด สามารถบำบัดน้ำเสียได้ 226 ลบ.ม./วัน ปัจจุบันน้ำเข้าระบบบำบัดน้ำเสีย 283 ลบ.ม./วัน	-	ภาพที่ 2.2-5 ระบบบำบัดน้ำเสียโครงการ

2. จัดให้มีเจ้าหน้าที่ที่มีความรู้ ความชำนาญ ดูแลรักษาและควบคุมระบบบำบัดน้ำเสียให้ทำงานได้อย่างต่อเนื่อง และมีประสิทธิภาพ	✓ - โครงการมีเจ้าหน้าที่ที่มีความรู้ ในการดูแลระบบบำบัดน้ำเสียให้มีประสิทธิภาพ และผลน้ำคุณภาพน้ำเสียอยู่ในเกณฑ์มาตรฐาน	-	ภาพที่ 2.2-5 ระบบบำบัดน้ำเสียโครงการ

3. ประสานให้รถสูบล้างถังของสำนักงานเขตราชเทวี มาสูบล้างส่วนเกินไปกำจัดทุก 2 เดือน	✓ - ทางโครงการมีเจ้าหน้าที่ตรวจสอบบ่อสูบล้างเป็นประจำ หากมีตะกอนมาก ทางโครงการจะทำการสูบล้างส่วนเกินไปกำจัด โดยโครงการมีแผนในการสูบล้างปีละ 1 ครั้ง ซึ่ง ในปี 2565 ทางโครงการมีแผนดำเนินการในปลายปี	-	ภาพที่ 2.2-5 ระบบบำบัดน้ำเสียโครงการ

5. ติดตั้งตัวกรองชีวภาพ (Bio-filter) บริเวณปลายท่อระบายอากาศ (ท่อ Vent)	✓ - โครงการมีการติดตั้งระบบตัวกรองชีวภาพ (Bio-filter) ซึ่งอยู่บริเวณชั้น 2 เพื่อกำจัดละอองน้ำ (Aerosol) เรียบร้อยแล้ว	-	ภาพที่ 2.2-5 ระบบบำบัดน้ำเสียโครงการ

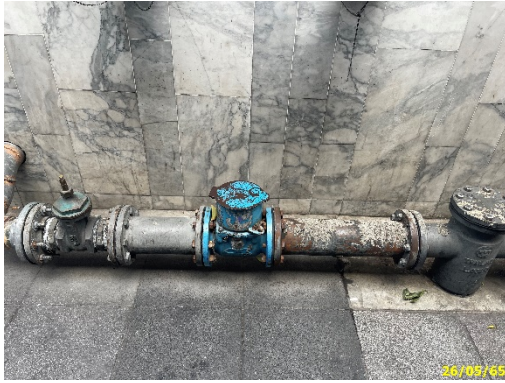
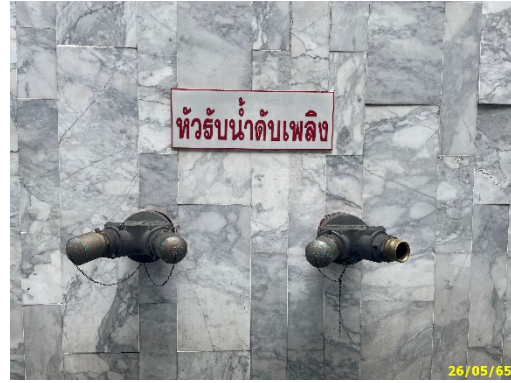
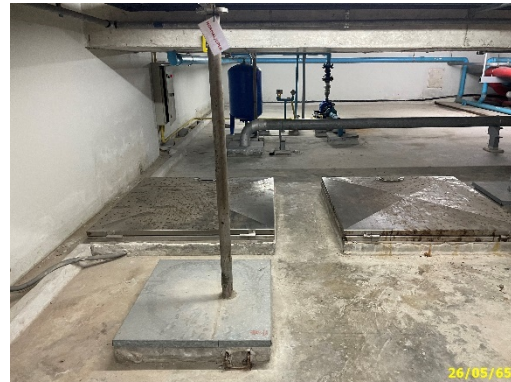
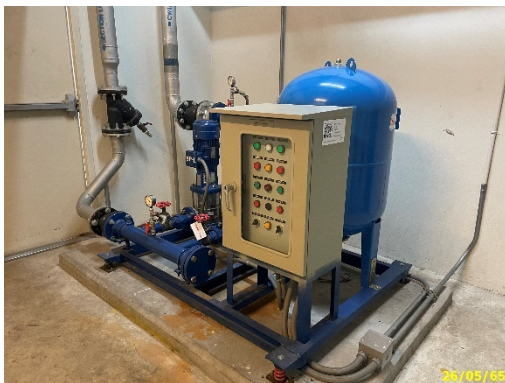
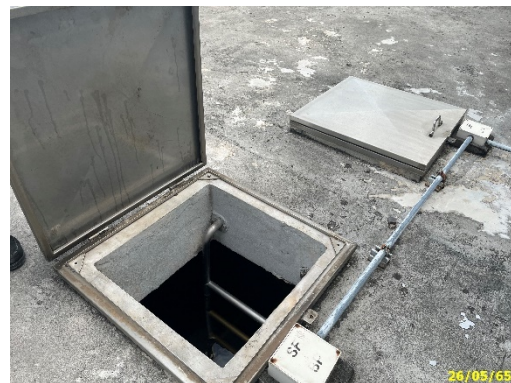
2. ทรัพยากรสิ่งแวดล้อมทางชีวภาพ					
2.1 ทรัพยากรชีวภาพทางบก	-	-	-	-	-
2.2 ทรัพยากรทางบก	-	-	-	-	-
3. คุณค่าการใช้ประโยชน์ของมนุษย์					
3.1 การใช้น้ำ	1. จัดให้มีน้ำสำรองเก็บไว้ในถังเก็บน้ำใต้ดิน และถังเก็บน้ำบนชั้นถังเก็บน้ำ โดยสำรองน้ำใช้ได้ไม่น้อยกว่า 1.7 วัน	✓	- โครงการมีการสำรองน้ำใช้โดยเก็บไว้ในถังเก็บน้ำใต้ดิน และชั้นดาดฟ้าเรียบร้อยแล้ว	-	ภาพที่ 2.2-6 ระบบน้ำใช้โครงการ

2. ต่อท่อรับน้ำประปาขนาดเส้นผ่านศูนย์กลาง 4 นิ้ว (0.1 เมตร) เพื่อนำน้ำประปามาเก็บไว้ในถังเก็บน้ำใต้ดิน โดยให้น้ำไหลเข้าถังเก็บน้ำโดยแรงโน้มถ่วง จากนั้นจึงสูบน้ำขึ้นไปเก็บยังถังเก็บน้ำบนชั้นถังเก็บน้ำ แล้วจ่ายไปยังส่วนต่างๆ ของอาคาร ไม่ดึงน้ำประปาจากท่อหลักโดยตรง	✓	- โครงการมีระบบสูบน้ำในอาคารสูบ เพื่อจ่ายน้ำโดยไม่ดึงน้ำจากท่อประปาโดยตรง และควบคุมระบบจ่ายน้ำด้วยระดับลูกลอย	-	ภาพที่ 2.2-6 ระบบน้ำใช้โครงการ

3. ควบคุมการสูบน้ำขึ้นถังเก็บน้ำชั้นหลังคาและการจ่ายน้ำด้วยปริมาณและแรงดันที่เพียงพอต่อความต้องการ ระบบตั้งเวลา โดยกำหนดเวลาการสูบน้ำให้อยู่ในช่วง 24.00 -05.00 น. ซึ่งอยู่นอกช่วงเวลาที่พักอาศัยใกล้เคียงใช้น้ำ	✓	- โครงการมีระบบสูบน้ำในอาคารสูบ เพื่อจ่ายน้ำโดยไม่ดึงน้ำจากท่อประปาโดยตรง และควบคุมระบบจ่ายน้ำด้วยระดับลูกลอย	-	ภาพที่ 2.2-6 ระบบน้ำใช้โครงการ

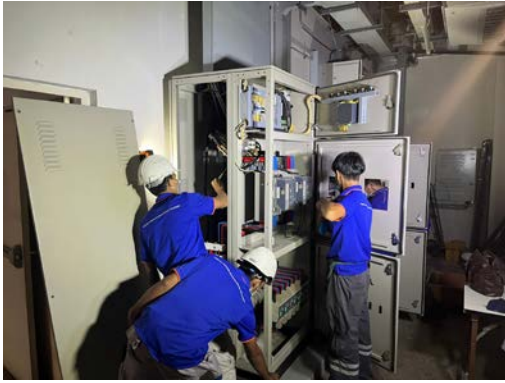
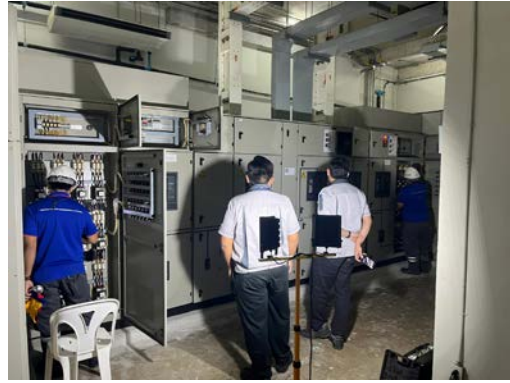
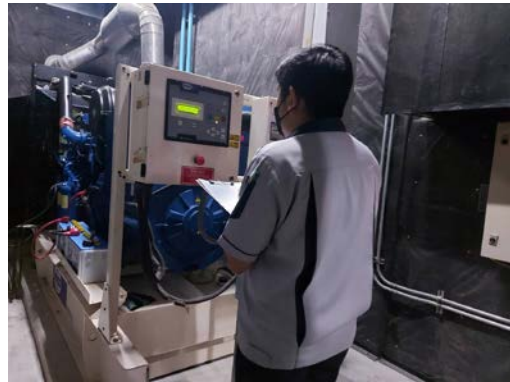
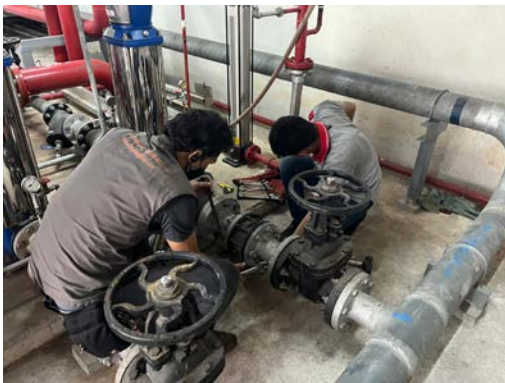
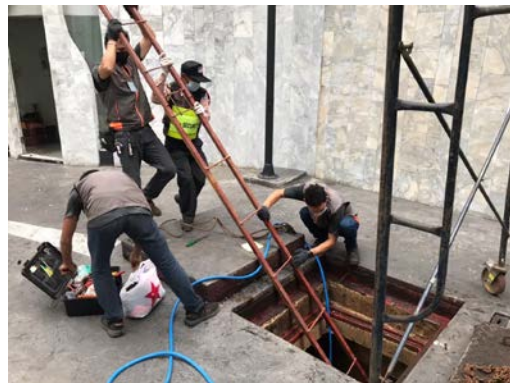
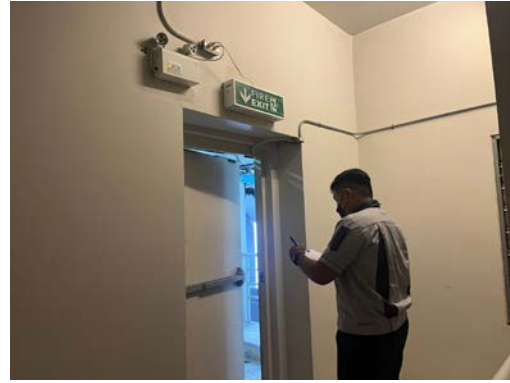
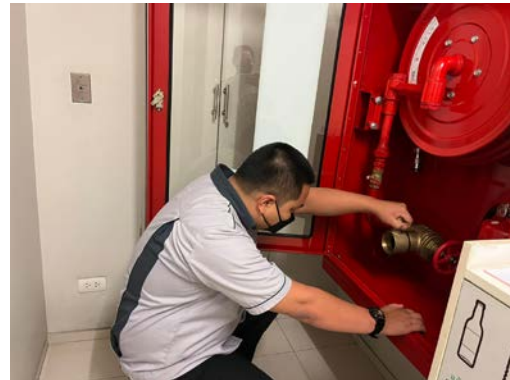
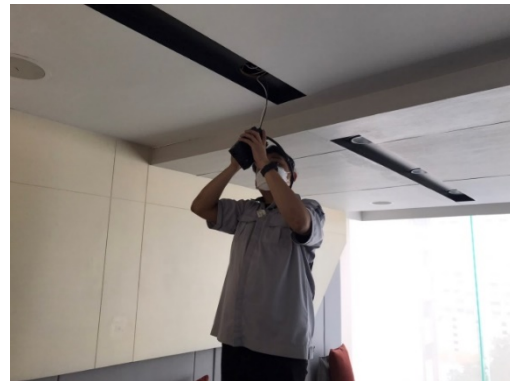
ภาพที่ 2.2-7 เจ้าหน้าที่ตรวจสอบระบบสาธารณูปโภค

3. ตรวจสอบดูแลบ่อกักของระบบระบายน้ำ เพื่อป้องกันมิให้มีการสะสมของตะกอนดินในบ่อกักที่เป็นสาเหตุให้เกิดการอุดตัน ซึ่งเป็นอุปสรรคในการระบาย	✓ - โครงการกำหนดให้ช่างประจำอาคารดูแลตรวจสอบบ่อกักของระบบระบายน้ำ เพื่อป้องกันการสะสมของตะกอนในบ่อกักน้ำอย่างสม่ำเสมอ	-	ภาพที่ 2.2-7 เจาะหน้า ที่ตรวจสอบระบบสาธารณูปโภคโครงการ

3.7 ระบบป้องกันอัคคีภัย (ต่อ)	3. จัดให้มีการตรวจสอบระบบป้องกันและเตือนอัคคีภัย ให้สามารถใช้งานได้ อยู่เสมอ หากพบว่าการเสียหายหรือใช้การไม่ได้ให้ รับผิดชอบการแก้ไขทันที	✓ - โครงการกำหนดให้ช่างประจำอาคารดูแลตรวจสอบระบบป้องกันและเตือนอัคคีภัย อย่างสม่ำเสมอ	-	ภาพที่ 2.2-7 เจ้าหน้าที่ตรวจสอบระบบสาธารณูปโภคโครงการ

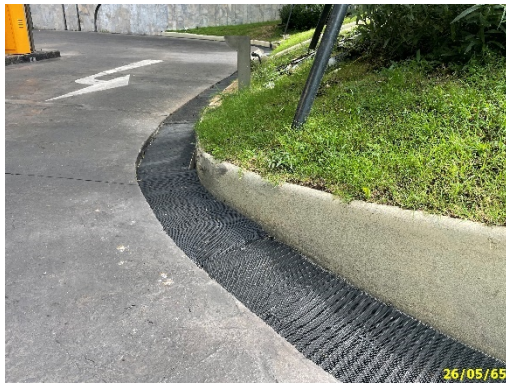
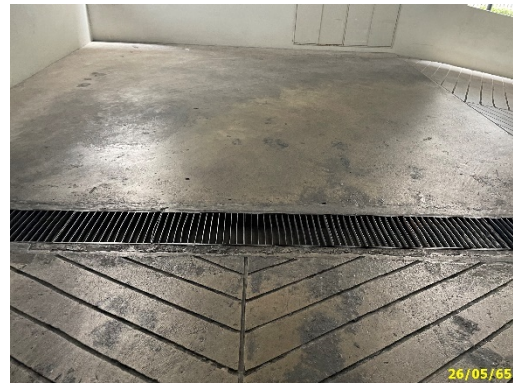
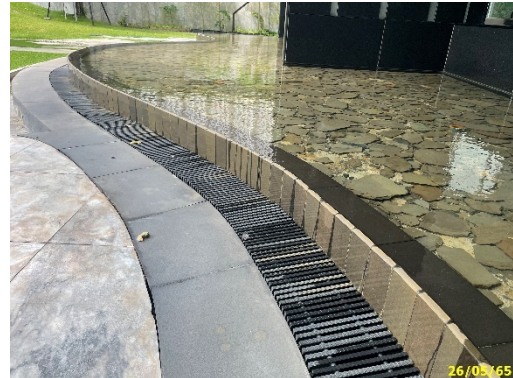
3.3 การระบายน้ำ	1. จัดให้มีรางระบายน้ำ ความกว้าง 0.4 ม. ความลึกเฉลี่ย 0.5 ม. ลาดเอียง 1:200 ความยาว 178 ม. สามารถกักเก็บน้ำได้ประมาณ 36 ลบ.ม. เพียงพอต่อปริมาณน้ำหลากส่วนเกินที่ต้องกักเก็บไว้ในโครงการปริมาณ 28 ลบ.ม.	✓ - โครงการมีรางระบายน้ำรอบโครงการ ซึ่งสามารถชะลอน้ำก่อนที่จะระบายออกนอกโครงการ	-	ภาพที่ 2.2-8 ระบบระบายน้ำโครงการ

2. จำกัดขนาดท่อระบายน้ำก่อนที่จะระบายน้ำออกสู่ท่อระบายน้ำริมถนนพญาไท โดยใช้ท่อขนาด 0.15 ม. ซึ่งมีอัตราการระบายน้ำ 0.023 ลบ.ม./วินาที (ไม่เกิน 0.026 ลบ.ม./วินาที)	✓ - โครงการมีการใช้ท่อขนาด 0.15 ม. ในการระบายน้ำออกนอกโครงการ ตามมาตรการระบุเรียบร้อยแล้ว	-	ภาพที่ 2.2-8 ระบบระบายน้ำโครงการ

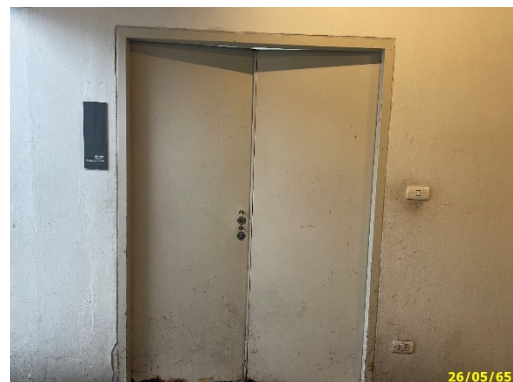
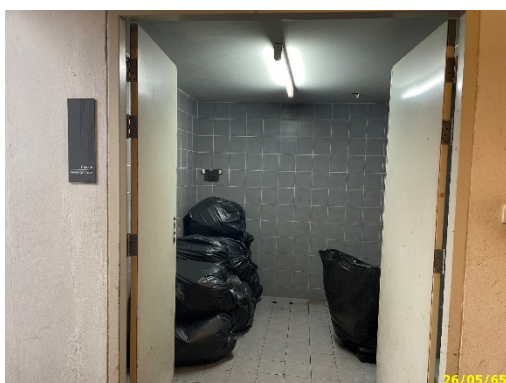
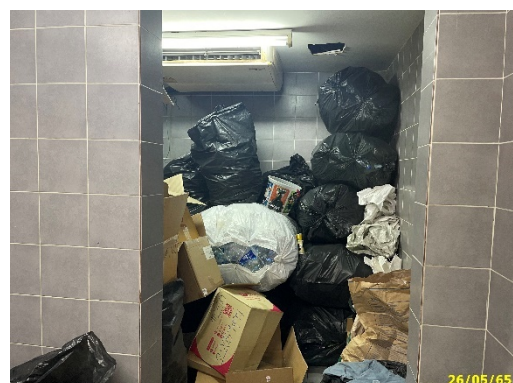
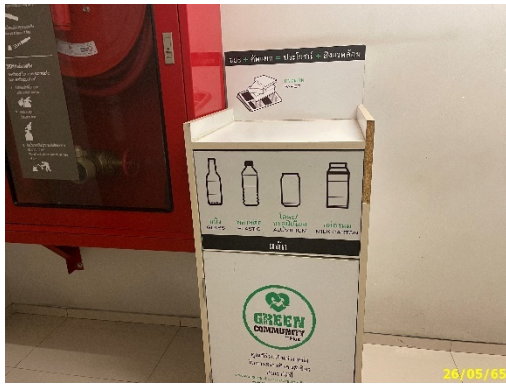
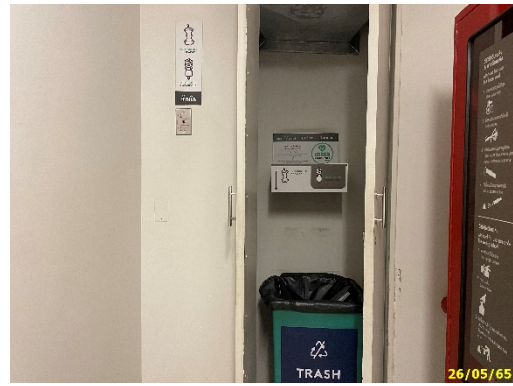
ภาพที่ 2.2-9 (ต่อ) ห้องพักมูลฝอยโครงการ

3.4 การจัดการมูลฝอย	1. จัดให้มีห้องพักมูลฝอยประจำชั้น ตั้งแต่ชั้นที่ 8 ถึงชั้นที่ 42 (ซึ่งเป็นชั้นพักอาศัย) จำนวน 1 ห้อง/ชั้น ซึ่งอยู่ภายในโรงลิฟต์ดับเพลิง โดยจัดให้มีถังมูลฝอย ขนาด 100 ล. จำนวน 2 ถัง/ชั้น (ถังมูลฝอยเปียก 1 ถัง และถังมูลฝอยแห้ง 1 ถัง) และถังมูลฝอยขนาด 50 ล. จำนวน 1 ถัง (รองรับมูลฝอยอันตราย) ตั้งไว้ในภายใน และประชาสัมพันธ์ให้ผู้พักอาศัยนำมูลฝอยมาทิ้งในถังมูลฝอยดังกล่าว	✓ - โครงการมีถังรองรับมูลฝอยเปียก ขนาด 240 ลิตร จำนวน 1 ถัง และชั้นลอยเพื่อรองรับมูลฝอยอันตราย 1 ชั้น ส่วนถังรองรับมูลฝอยแห้ง ขนาด 100 ลิตร จำนวน 1 ถังอยู่บริเวณด้านหน้าลิฟต์ดับเพลิงเรียบร้อยแล้ว	-	ภาพที่ 2.2-9 ห้องพักมูลฝอยโครงการ

3.4 การจัดการมูลฝอย (ต่อ)	2. จัดให้มีห้องพักมูลฝอยรวมของโครงการ ให้มีความจุไม่น้อยกว่า 3 เท่าของปริมาณมูลฝอยที่เกิดขึ้นในแต่ละวัน ซึ่งภายในห้องพักมูลฝอยรวมแบ่งเป็นห้องพักมูลฝอยแห้ง และ ห้องพักมูลฝอยเปียกอย่างชัดเจน	✓ - โครงการมีห้องพักมูลฝอยรวมของโครงการซึ่งตั้งอยู่ที่ชั้น 1 ของอาคาร มีจำนวน 1 ห้อง แต่ด้านในแบ่งเป็นที่เก็บมูลฝอยเปียกและมูลฝอยแห้ง	-	ภาพที่ 2.2-9 ห้องพักมูลฝอยโครงการ

6. ห้องพักมูลฝอยต้องมีประตูปิดมิดชิด เพื่อป้องกันกลิ่นรบกวนผู้อยู่อาศัย และชุมชนบริเวณใกล้เคียง โดยจะเปิดประตูเฉพาะช่วงที่มี การเก็บขนมูลฝอยเท่านั้น	✓ - โครงการมีห้องพักมูลฝอยรวมของโครงการซึ่งตั้งอยู่ที่ชั้น 1 มีประตูปิดมิดชิด จะเปิดเมื่อมีการขนมูลฝอยเท่านั้น	-	ภาพที่ 2.2-9 ห้องพักมูลฝอยโครงการ

7. จัดให้มีท่อรวบรวมน้ำเสียบริเวณพื้นห้องพักมูลฝอยรวม เพื่อรวบรวมน้ำจากการล้างห้องพักมูลฝอยรวม เข้าสู่ระบบบำบัดน้ำเสียของโครงการต่อไป	✓ - โครงการมีท่อระบายน้ำที่ห้องพักมูลฝอยรวมของโครงการ	-	ภาพที่ 2.2-9 ห้องพักมูลฝอยโครงการ

9. ประสานกับสำนักงานเขตราชเทวีให้มาเก็บมูลฝอยจากโครงการ อย่างสม่ำเสมอ โดยไม่มีการตกค้าง	✓ - โครงการมีการติดต่อประสานงานให้ทางสำนักงานเขตราชเทวีเข้ามาเก็บมูลฝอยทุกวัน โดยเวลาประมาณ 23.00 น.	-	ภาพที่ 2.2-9 ห้องพักมูลฝอยโครงการ

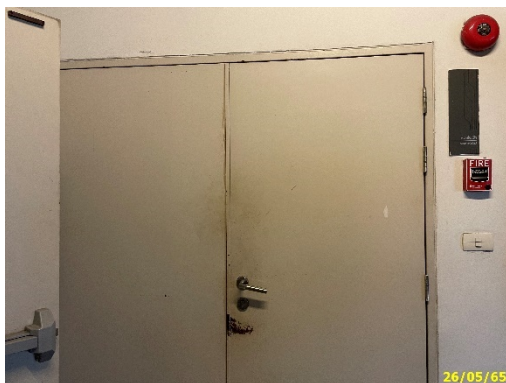
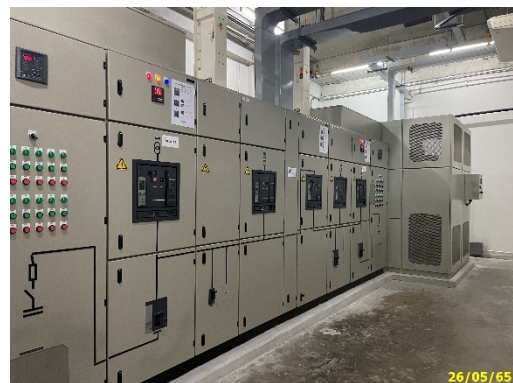
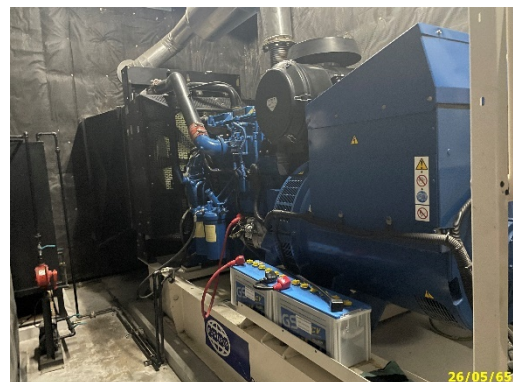
3.5 การใช้ไฟฟ้า	1. ติดตั้งหม้อแปลงไฟฟ้า ชนิดแห้ง (Dry Type Cast Resin) ขนาด 2,500 KVA จำนวน 2 ชุด	✓ - โครงการมีการติดตั้งหม้อแปลงไฟฟ้า ขนาด 2,500 KVA จำนวน 2 ชุด ตามมาตรการระบุเรียบร้อยแล้ว	-	ภาพที่ 2.2-10 ระบบไฟฟ้าโครงการ

2. จัดเตรียมระบบไฟฟ้าสำรอง ในกรณีที่ระบบไฟฟ้าปกติขัดข้อง ได้แก่ Battery ขนาด 24 V และเครื่องกำเนิดไฟฟ้า ขนาด 500 KVA จำนวน 1 ชุด ซึ่งจะสามารถสำรองไฟฟ้าได้นาน 8 ชั่วโมง	✓ - โครงการมีระบบไฟฟ้าสำรอง และเครื่องกำเนิดไฟฟ้า ขนาด 400 KVA จำนวน 1 ชุด	-	ภาพที่ 2.2-10 ระบบไฟฟ้าโครงการ

3.5 การใช้ไฟฟ้า (ต่อ)	3. ต่อท่อระบายไอเสียจากห้องเครื่องกำเนิดไฟฟ้าออกไปยังบริเวณด้านทิศตะวันตกของห้องเครื่องไฟฟ้าซึ่งอยู่ติดกับพื้นที่ทางวิ่งรถ และถัดออกไปเป็นผนังทึบของอาคารสำนักงานของโรงแรมเอเชีย ขนาดความสูง 5 ชั้น เพื่อช่วยระบายความร้อนและไอเสีย ที่เกิดขึ้นออกสู่ภายนอก	✓ - โครงการมีการต่อท่อระบายไอเสียจากห้องเครื่องกำเนิดไฟฟ้าระบายออกบริเวณชั้น 1 ทางด้านหลังโครงการเรียบร้อยแล้ว	-	ภาพที่ 2.2-10 ระบบไฟฟ้าโครงการ

4. ตรวจสอบ และดูแลระบบท่อไอเสียจากห้องเครื่องกำเนิดไฟฟ้า เป็นประจำสม่ำเสมอเพื่อป้องกันการรั่วซึม	✓ - โครงการมีการตรวจสอบท่อไอเสียของห้องเครื่องกำเนิดไฟฟ้าอย่างสม่ำเสมอ	-	ภาพที่ 2.2-10 ระบบไฟฟ้าโครงการ

5. บุผนังทุกด้านของห้องเครื่องกำเนิดไฟฟ้าด้วยวัสดุกันเสียง และใช้ประตูเหล็กที่มีการบุด้วยวัสดุกันเสียงเช่นเดียวกัน	✓ - โครงการมีบุผนังทุกด้านที่ห้องเครื่องกำเนิดไฟฟ้าเพื่อกันเสียงที่เกิดขึ้นเรียบร้อยแล้ว	-	ภาพที่ 2.2-10 ระบบไฟฟ้าโครงการ

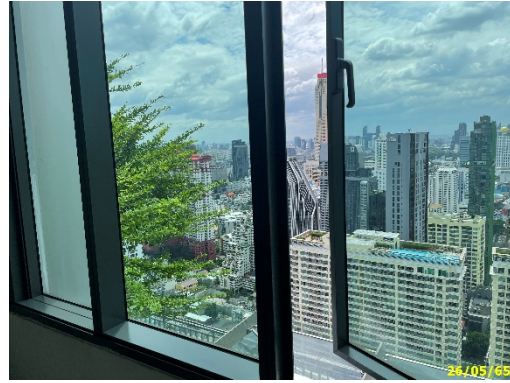
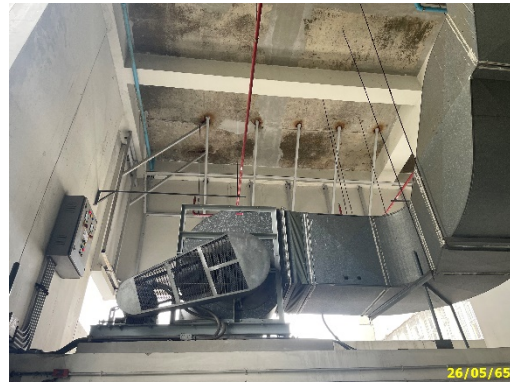
6. ติดตั้งเครื่องกำเนิดไฟฟ้าห่างจากผนังห้อง 1 ม.	✓ - โครงการติดตั้งเครื่องกำเนิดไฟฟ้าห่างจากผนัง 1 เมตร	-	ภาพที่ 2.2-10 ระบบไฟฟ้าโครงการ
	7. ติดตั้งตะแกรงกันเสียงที่บริเวณหน้า Gravity Shutter ของพัดลมระบายอากาศ	✓ - โครงการติดตั้งตะแกรงกันเสียงบริเวณหน้าพัดลมระบายอากาศเรียบร้อยแล้ว	-	ภาพที่ 2.2-11 ระบบระบายอากาศโครงการ

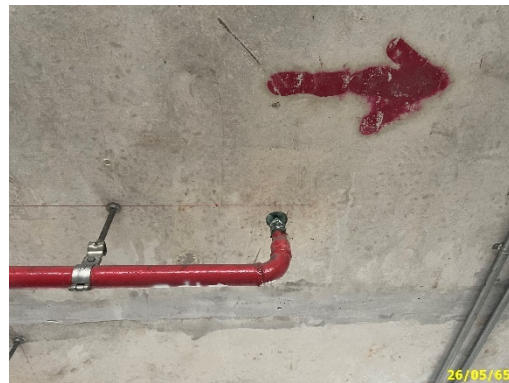
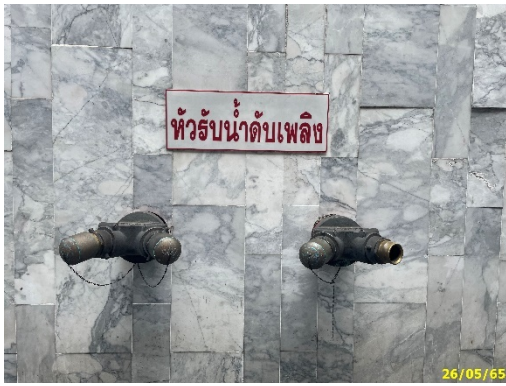
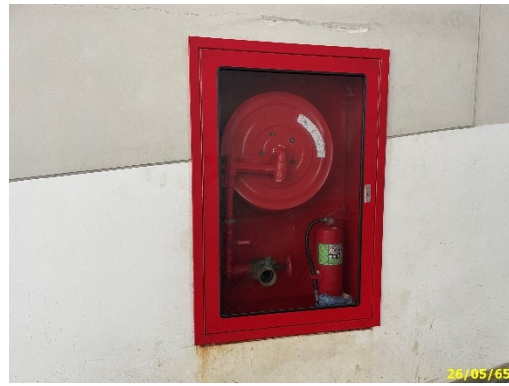
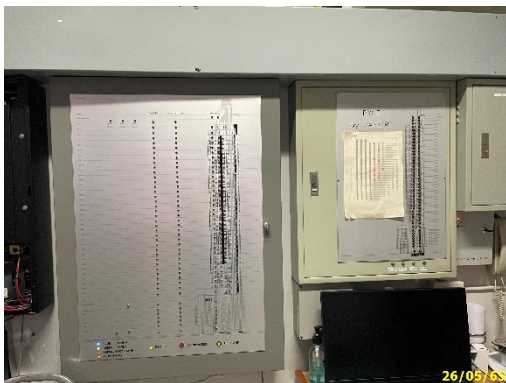
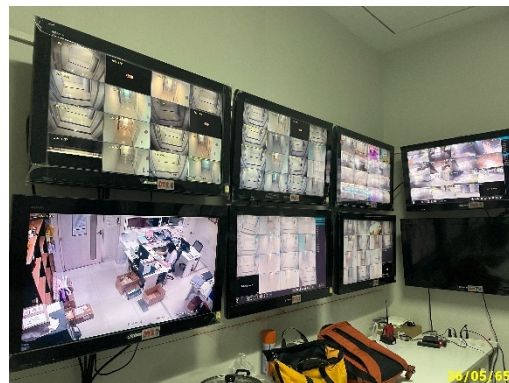
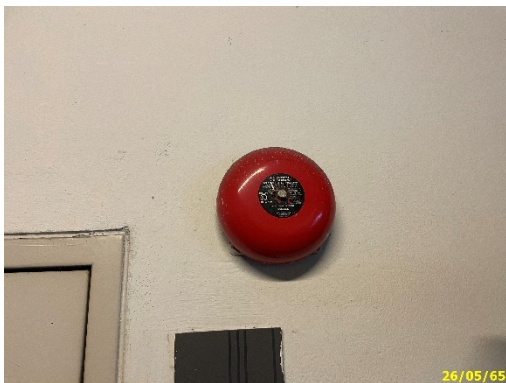
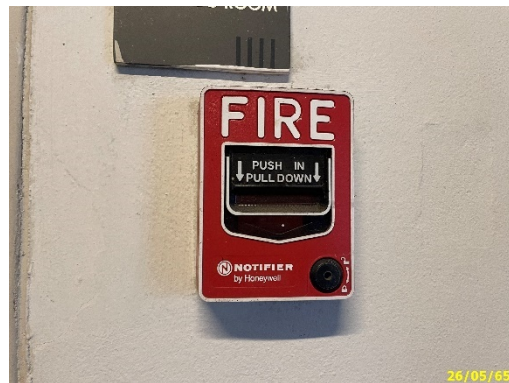
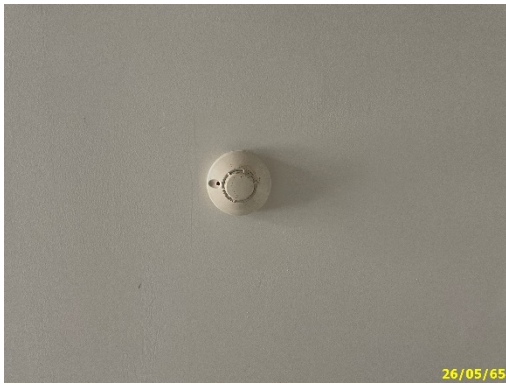
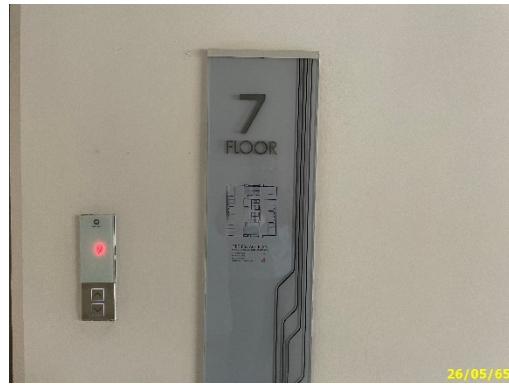
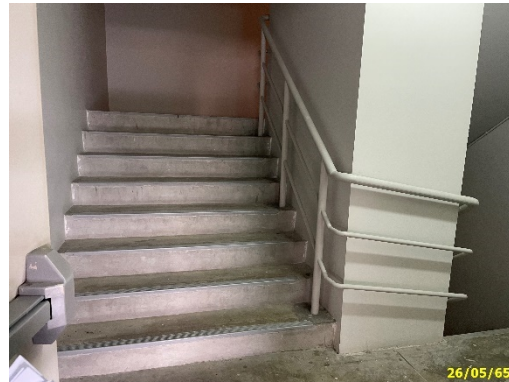
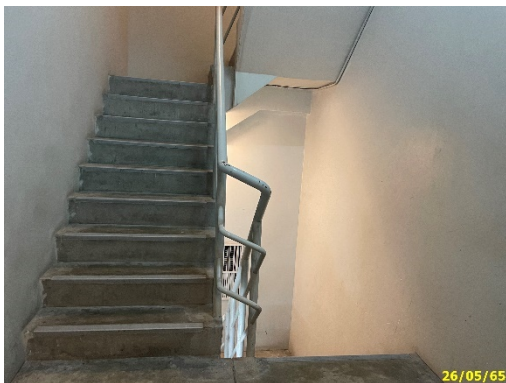
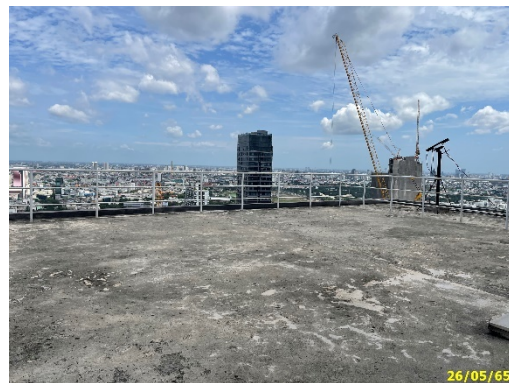
4. ติดป้ายแนะนำการใช้อุปกรณ์แต่ละตัวไว้บริเวณที่อุปกรณ์ติดตั้งอยู่ เพื่อให้ผู้ที่อยู่ใกล้ที่เกิดเหตุสามารถใช้ได้ทันที	✓ - โครงการจัดให้มีการติดป้ายแนะนำการใช้อุปกรณ์แต่ละตัวติดไว้บริเวณที่อุปกรณ์ติดตั้งเรียบร้อยแล้ว	-	ภาพที่ 2.2-12 ระบบป้องกันและเตือนอัคคีภัย

5. ติดตั้งแผนผังแสดงรายละเอียดตำแหน่งบันไดหนีไฟ อุปกรณ์ระงับอัคคีภัยทางเดิน และเส้นทางอพยพหนีไฟ ไว้บริเวณโถง ทางเดินทุกชั้นของแต่ละอาคาร เพื่อประโยชน์ของผู้พักอาศัย ภายในแต่ละอาคารและเจ้าหน้าที่บรรเทาสาธารณภัย	✓ - โครงการติดตั้งแผนผังแสดงรายละเอียดตำแหน่งบันไดหนีไฟ อุปกรณ์ระงับอัคคีภัยทางเดิน และเส้นทางอพยพหนีไฟไว้บริเวณโถงลิฟต์ทุกชั้นของอาคารแล้ว	-	ภาพที่ 2.2-12 ระบบป้องกันและเตือนอัคคีภัย

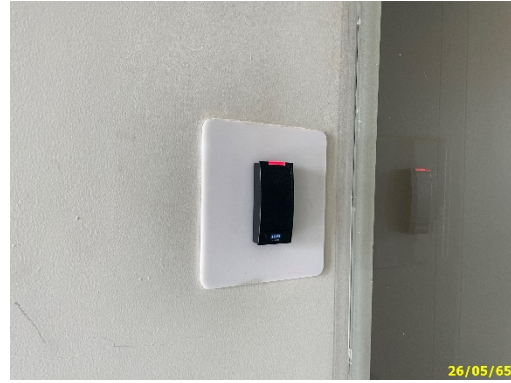
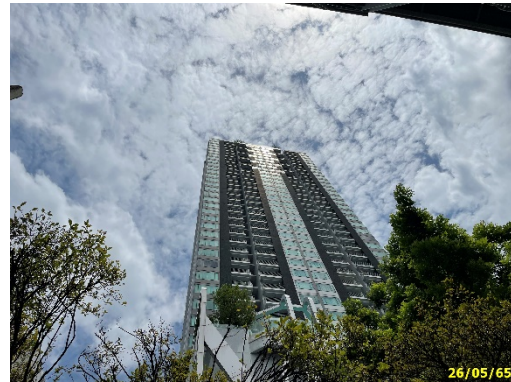
4.9 วังสระปทุม (ต่อ)	4. ติดตั้ง fin อลูมิเนียมอบสี ในแนวตั้ง 90 องศา จำนวน 6 ชั้น ที่ริมระเบียงของห้องพักด้านทิศใต้ บริเวณชั้นที่ 17-26 (ที่ระดับความสูงตั้งแต่ 60-90 ม.) เพื่อบดบังการมองเห็นอาคารภายใน วังสระปทุม สำหรับห้องพักที่อยู่ริมทั้ง 2 ข้าง จะออกแบบให้เป็น ผนังด้านทิศใต้เป็นกระจกนิรภัย 2 ชั้น ชนิดเพิ่มเปอร์ ลามิเนท (Temper Laminated Glass)	✓ - โครงการมีการติดตั้ง fin อลูมิเนียมอบสี ในแนวตั้ง 90 องศา จำนวน 6 ชั้น ที่ริมระเบียงของห้องพักด้านทิศใต้ บริเวณชั้นที่ 17-26	-	ภาพที่ 2.2-17 ร ะ บ บ ค ว า ม ปลอดภัยโครงการ

5. ติดตั้งกระจกนิรภัย 2 ชั้น ชนิดเพิ่มเปอร์ ลามิเนท (Temper Laminated Glass) ที่ริมระเบียงของห้องพักที่อยู่ตรงกลาง และ ผนังของห้องพักที่อยู่ริมทั้งสองข้าง บริเวณตั้งแต่ชั้นที่ 27 ขึ้นไป (ที่ระดับความสูงตั้งแต่ 91 ม. ขึ้นไป)	✓ - โครงการมีการติดตั้งกระจกนิรภัย 2 ชั้น ชนิดเพิ่มเปอร์ ลามิเนท (Temper Laminated Glass) ที่ริมระเบียงของห้องพักที่อยู่ตรงกลาง และผนังของห้องพักที่อยู่ริมทั้งสองข้าง บริเวณตั้งแต่ชั้นที่ 27 ขึ้นไป เรียบร้อยแล้ว	-	ภาพที่ 2.2-17 ร ะ บ บ ค ว า ม ปลอดภัยโครงการ
