ผลการปฏิบัติตามมาตรการป้องกันและแก้ไขผลกระทบ สิ่งแวดล้อม

ผลการปฏิบัติตามมาตรการป้องกันและแก้ไขผลกระทบสิ่งแวดล้อม

ตารางที่ 2.2-1 มาตรการป้องกันและแก้ไขผลกระทบสิ่งแวดล้อม โครงการ INTRO CONDOMINIUM (ระยะดำเนินการ)

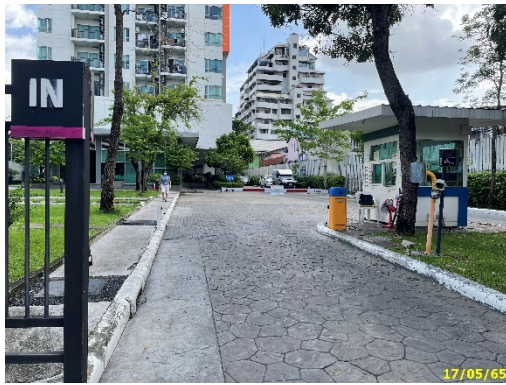
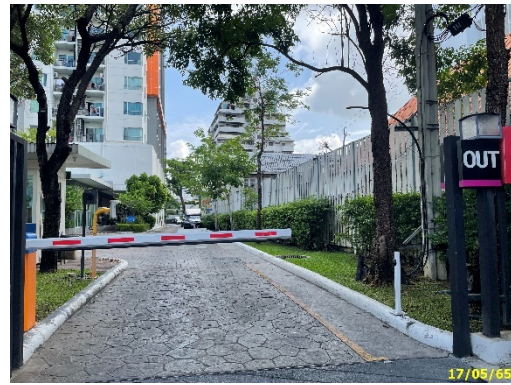
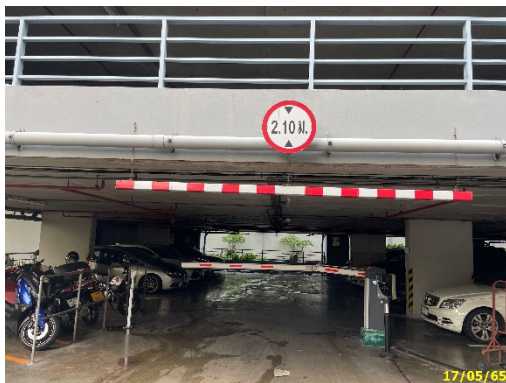
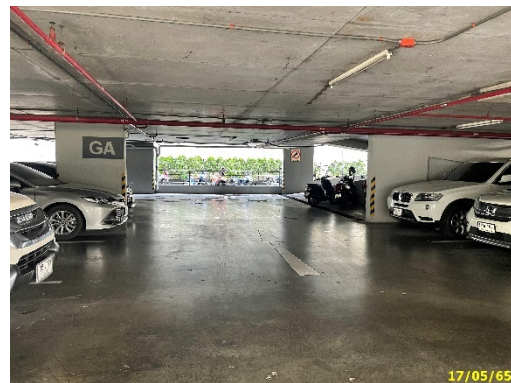
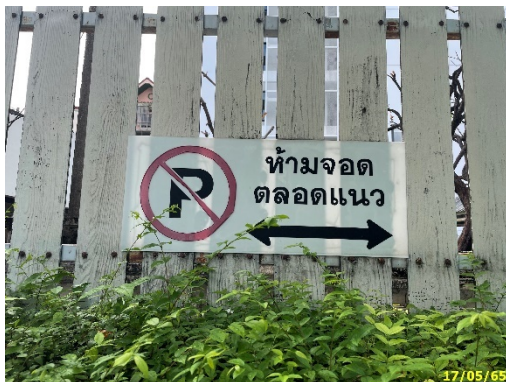
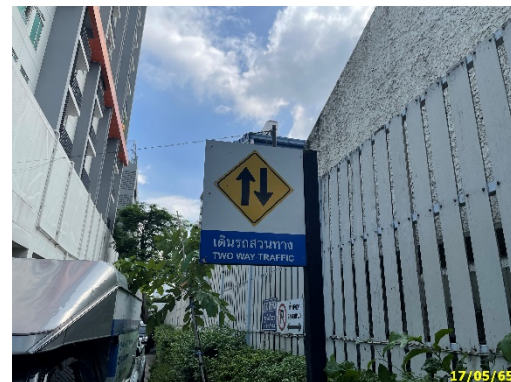
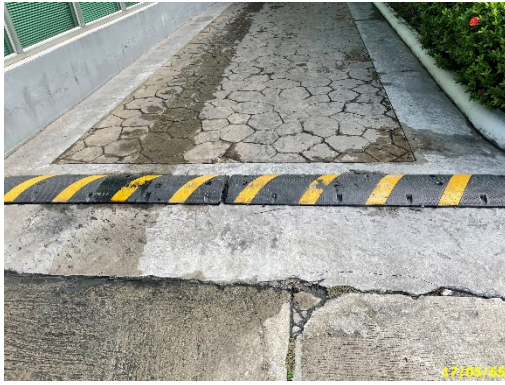
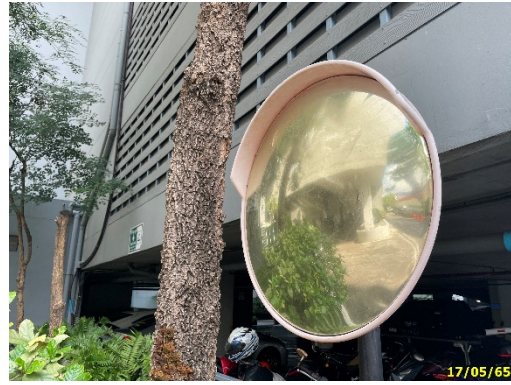
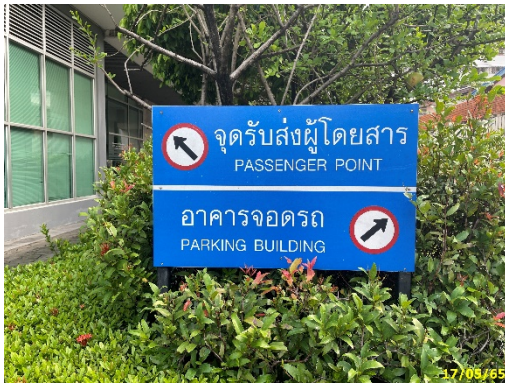
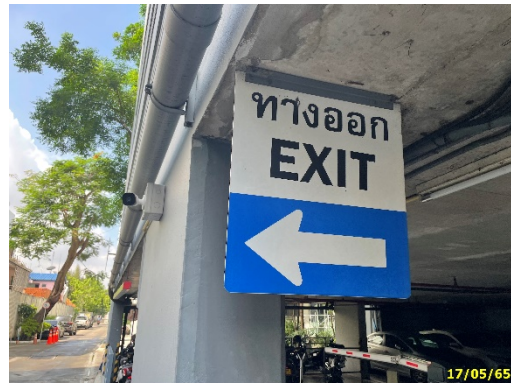
1. ทรัพยากรสิ่งแวดล้อมทางกายภาพ				
1.1 สภาพภูมิประเทศ	-	-	-	-
1.2 คุณภาพอากาศ - ฝุ่นละออง	- ควบคุมความเร็วของรถภายในโครงการ เช่น ป้ายจำกัดความเร็ว สันนุนลดความเร็ว เพื่อไม่ให้เกิดการฟุ้งกระจายของฝุ่นในผิวถนน	✓ - ทางโครงการได้ทำการทำสันนุนลดความเร็ว เพื่อควบคุมความเร็วรถ และไม่ให้เกิดการกระจายของฝุ่นภายในพื้นที่โครงการเรียบร้อยแล้ว	-	ภาพที่ 2.2-1 พื้นที่จอดรถและเส้นทางจราจรภายในโครงการ

- ติดตั้งป้ายห้ามติดเครื่องยนต์ทิ้งไว้ภายในบริเวณที่จอดรถให้สามารถสังเกตเห็นได้อย่างชัดเจนและทั่วถึง	✓ - ปัจจุบันโครงการมีการออกแบบชั้นจอดรถที่ 1-9 ให้มีอากาศถ่ายเทได้อย่างสะดวกเรียบร้อยแล้ว	-	ภาพที่ 2.2-1 พื้นที่จอดรถและเส้นทางจราจรภายในโครงการ

- ควบคุมความเร็วของรถภายในโครงการ เช่น ป้ายจำกัดความเร็ว สันนุนลดความเร็วเพื่อไม่ให้เกิดการฟุ้งกระจายของฝุ่นในผิวถนน	✓	- ทางโครงการได้ทำการทำสันนุนลดความเร็ว เพื่อควบคุมความเร็วรถและไม่ให้เกิดการกระจายของฝุ่นภายในพื้นที่โครงการเรียบร้อยแล้ว	-	ภาพที่ 2.2-1 พื้นที่จอดรถและเส้นทางการจราจรภายในโครงการ

- เสียงและความสั่นสะเทือน	- ควบคุมความเร็วของการใช้รถภายในพื้นที่โครงการ เช่น ติดป้ายจำกัดความเร็ว ทำสัญญาณลดความเร็ว เพื่อช่วยลดระดับเสียงที่เกิดจากการแล่นของรถยนต์ลดลงไปด้วย	✓	- ทางโครงการได้ทำการทำสัญญาณลดความเร็ว เพื่อควบคุมความเร็วรถ และเพื่อลดเสียงจากรถเรียบร้อยแล้ว	-	ภาพที่ 2.2-1 พื้นที่จอดรถและเส้นทางการจราจรภายในโครงการ

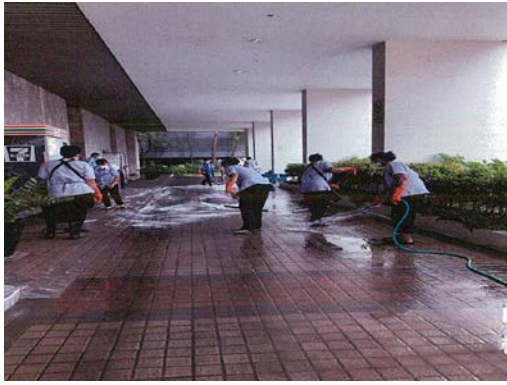
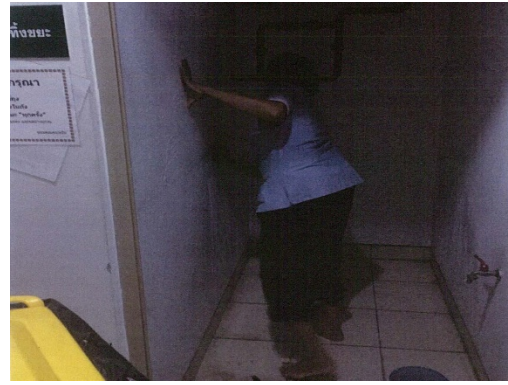
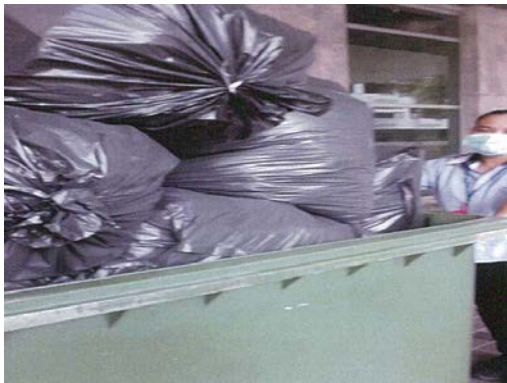
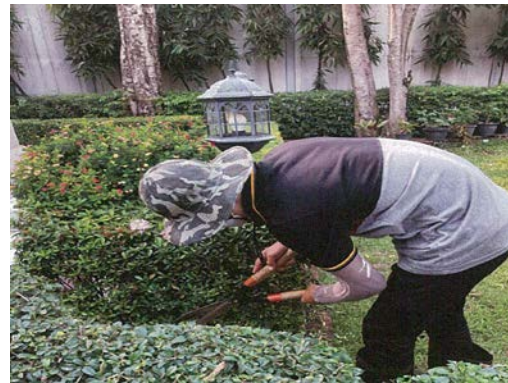
- หมั่นดูแลรักษาความสะอาดบริเวณถนนโดยฉีดล้างถนนเป็นครั้งคราว	✓ - ทางโครงการมีพนักงานดูแลความสะอาดถนนโดยการฉีดล้างภายในโครงการเรียบร้อยแล้ว	-	ภาพที่ 2.2-2 พนักงานดูแลพื้นที่โครงการ

- การเก็บมูลฝอยในถุงต้องไม่ให้มีปริมาณหรือน้ำหนักมากเกินไปซึ่งบรรจุปริมาณมูลฝอยประมาณ 3 ใน 4 ของถุง	✓ - การเก็บขนมูลฝอยภายในโครงการจะเป็นหน้าที่ของพนักงานทำความสะอาดของโครงการในการเก็บขน ซึ่งพนักงานทำความสะอาดจะทำการเก็บมูลฝอยไม่เกิน 3 ใน 4 ของถุง เพื่อไม่yakต่อขนย้าย	-	ภาพที่ 2.2 - 2 พนักงานดูแลพื้นที่โครงการ

- จัดให้มีการทำความสะอาดห้องพักมูลฝอยอย่างสม่ำเสมอ สัปดาห์ละ 1 ครั้ง เพื่อป้องกันการเพาะตัวของเชื้อโรค	✓ - ทางโครงการมีพนักงานทำความสะอาดห้องพักมูลฝอยภายในโครงการเรียบร้อยแล้ว	-	ภาพที่ 2.2 - 2 พนักงานทำความสะอาดโครงการ

- จัดให้มีแม่บ้านคอยดูแลรักษาความสะอาดบริเวณห้องพักมูลฝอยแต่ละชั้น และห้องพักมูลฝอยรวมของโครงการ	✓ - ทางโครงการมีพนักงานทำความสะอาดห้องพักมูลฝอยภายในโครงการเรียบร้อยแล้ว	-	ภาพที่ 2.2 - 2 พนักงานดูแลพื้นที่โครงการ

3.4 การจัดการมูลฝอย (ต่อ)	- ขนย้ายมูลฝอยจากห้องพักมูลฝอยรวมมายังรถเก็บขนมูลฝอย เพื่ออำนวยความสะดวกในการเก็บขนมูลฝอยในโครงการ	✓	- ทางโครงการมีพนักงานทำความสะอาดในการขนย้ายมูลฝอยภายในโครงการเรียบร้อยแล้ว	-	ภาพที่ 2.2-2 พนักงานดูแลพื้นที่โครงการ

- ควบคุมพนักงานไม่ให้นำมูลฝอยมากองไว้ เพื่อรอการเก็บขน	✓	- ทางโครงการมีการควบคุมพนักงานไม่ให้นำมูลฝอยมารอการเก็บขนจากสำนักงานเขต	-	-
	- ประสานกับสำนักงานเขตพญาไทให้มาเก็บมูลฝอยจากโครงการอย่างสม่ำเสมอ โดยไม่มีการตกค้าง	✓	- ทางโครงการมีการติดต่อประสานงานให้ทางสำนักงานเขตพญาไทเข้ามาเก็บมูลฝอยทุกวัน โดยเวลาประมาณ 04.00 น.	-	ภาพที่ 2.2-2 พนักงานดูแลพื้นที่โครงการ

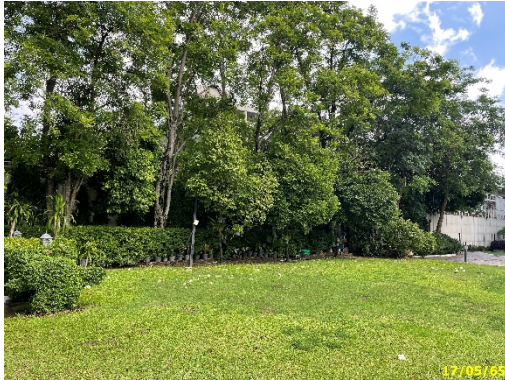
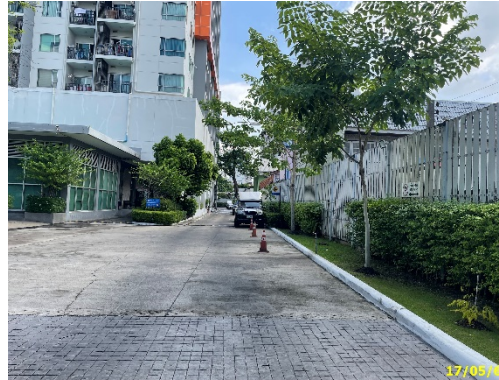
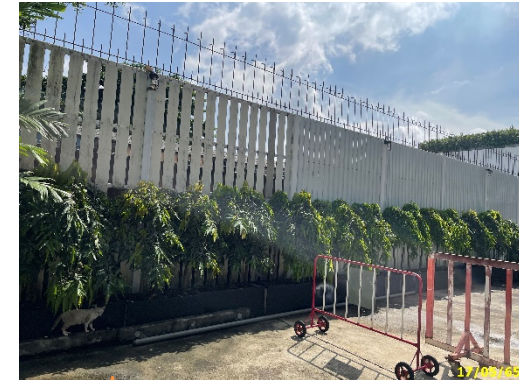
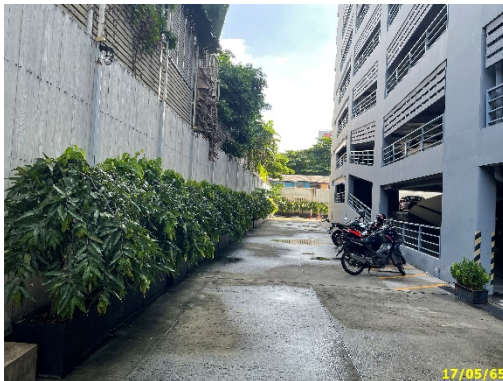
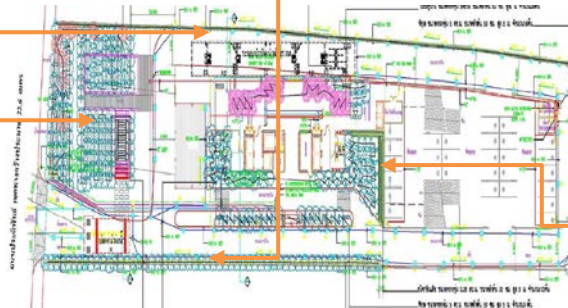
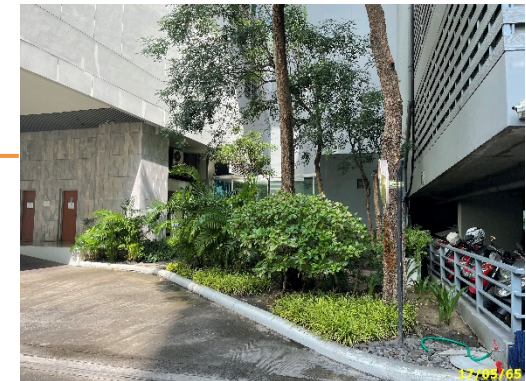
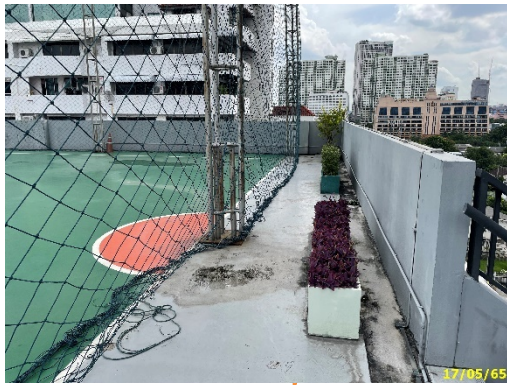
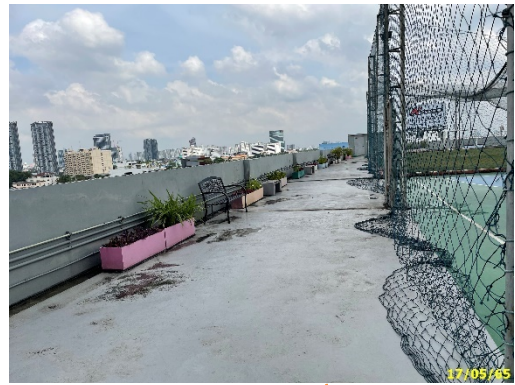
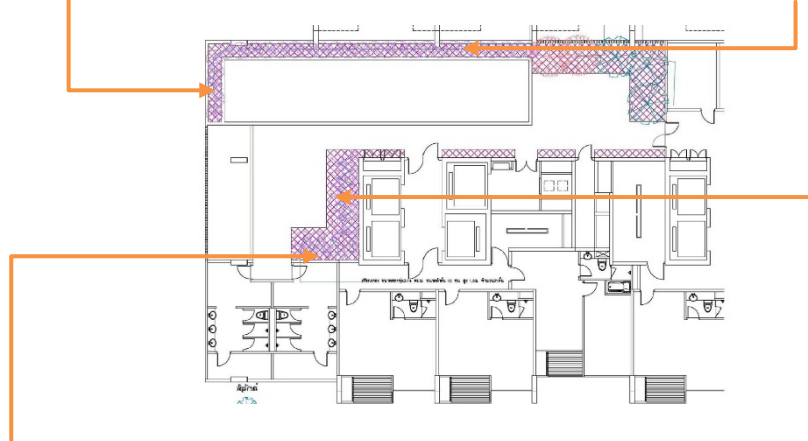
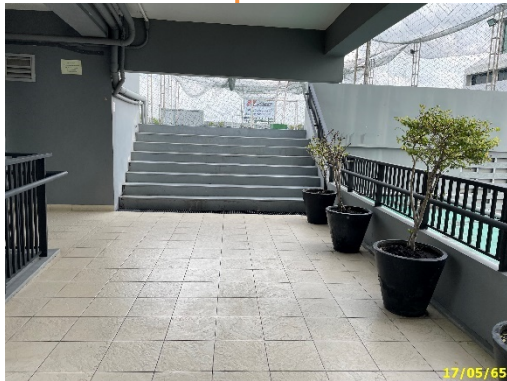
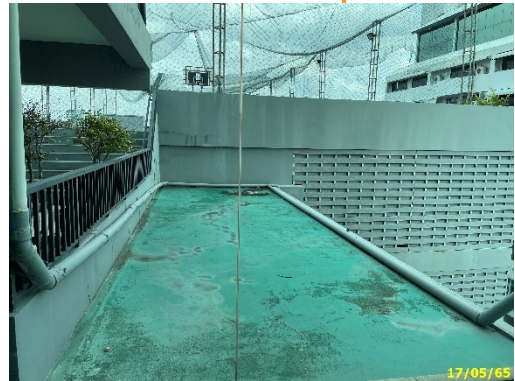
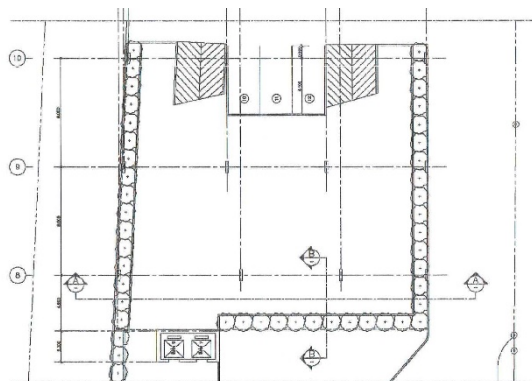
ชั้นล่าง
ภาพที่ 2.2-3 พื้นที่สีเขียวโครงการ

- จัดให้มีการปลูกต้นไม้ภายในพื้นที่โครงการให้มากที่สุด	✓ - ทางโครงการจัดให้มีการปลูกต้นไม้ภายในพื้นที่โครงการเรียบร้อยแล้ว	-	ภาพที่ 2.2-3 พื้นที่สีเขียวโครงการ

- จัดให้มีพื้นที่สีเขียวภายในโครงการขนาดพื้นที่รวม 1,759 ตร.ม. และเลือกพันธุ์ไม้ที่ปลูกให้สามารถดูดซับคาร์บอนมอนอกไซด์ที่เกิดจากโครงการได้ทั้งหมด	✓	- ทางโครงการจัดให้มีการปลูกต้นไม้ภายในพื้นที่โครงการเรียบร้อยแล้ว	-	ภาพที่ 2.2-3 พื้นที่สีเขียวโครงการ

- จัดให้มีพื้นที่สีเขียวภายในโครงการให้มากที่สุดโดยจัดให้มีพื้นที่สีเขียวทั้งหมด 1,759 ตร.ม. ทั้งนี้เพื่อช่วยลดปริมาณความร้อนที่สะสมของพื้นที่ที่เป็นลานคอนกรีตและถ่ายเทสู่ตัวอาคารเวลากลางคืน	✓	- ทางโครงการจัดให้มีการปลูกต้นไม้ภายในพื้นที่โครงการเรียบร้อยแล้ว	-	ภาพที่ 2.2-3 พื้นที่สีเขียวโครงการ

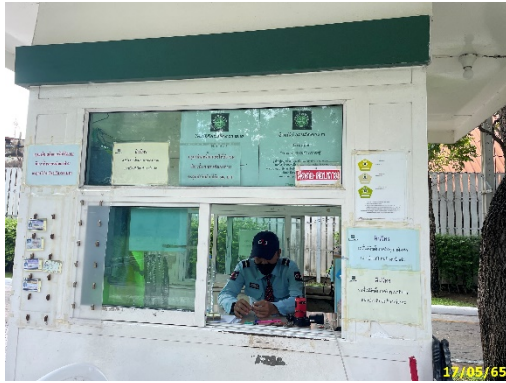
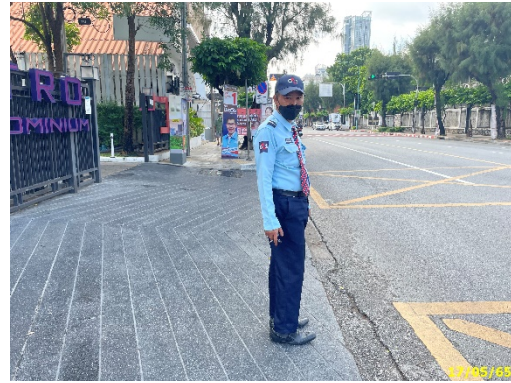
- จัดระบบการจราจรภายในโครงการให้ชัดเจนรวมถึงควบคุมการปฏิบัติตามของผู้พักอาศัยภายในโครงการ	✓	- ทางโครงการมีระบบการจราจรสำหรับผู้พักอาศัยภายในโครงการอย่างชัดเจนเรียบร้อยแล้ว	-	ภาพที่ 2.2-4 เจ้าหน้าที่รักษาความปลอดภัยโครงการ

- จัดให้มีเจ้าหน้าที่อำนวยความสะดวกในการจราจรบริเวณทางเข้า-ออกโครงการ	✓	- ทางโครงการมีเจ้าหน้าที่รักษาความปลอดภัยอำนวยความสะดวกบริเวณทางเข้า-ออก โครงการเรียบร้อยแล้ว	-	ภาพที่ 2.2-4 เจ้าหน้าที่รักษาความปลอดภัยโครงการ

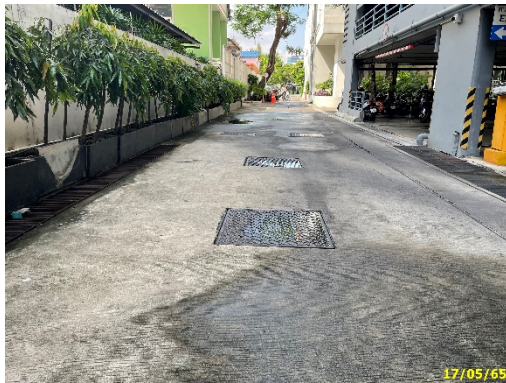
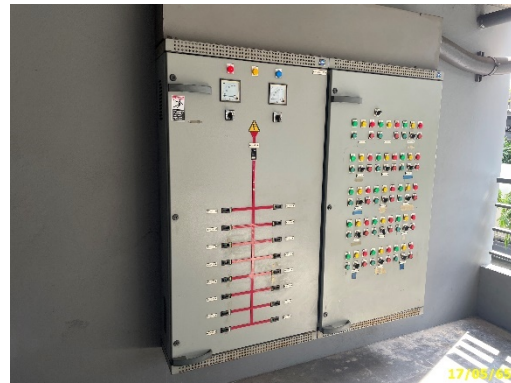
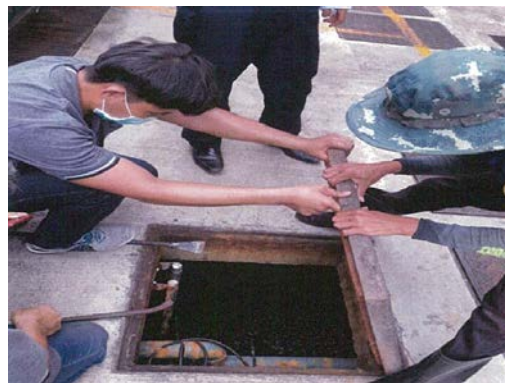
- คุณภาพน้ำ	- จัดให้มีระบบบำบัดน้ำเสียรวมจำนวน 1 ชุด เป็นระบบบำบัดน้ำเสียรวมแบบ Intermittent Decant Extended Aeration ออกแบบให้สามารถรองรับน้ำเสียได้ 500 ลบ.ม./วัน โดยระบบบำบัดน้ำเสียจะมีประสิทธิภาพร้อยละ 92 สามารถบำบัดน้ำเสียให้ได้คุณภาพตามมาตรฐานน้ำทิ้งจากอาคารประเภทที่กำหนดให้มีค่า BOD ในน้ำทิ้งไม่เกิน 30 มก./ล	✓	- โครงการมีระบบบำบัดน้ำเสียรวมแบบ Intermittent Decant Extended Aeration 1 ชุด สามารถบำบัดน้ำเสียได้ 500 ลบ.ม./วัน ปัจจุบันน้ำเข้าระบบบำบัดน้ำเสีย 250 ลบ.ม.ต่อวัน	-	ภาพที่ 2.2-5 ระบบบำบัดน้ำเสียโครงการ

- จัดให้มีเจ้าหน้าที่ที่มีความรู้ความชำนาญดูแลรักษาและควบคุมระบบบำบัดน้ำเสียรวมของโครงการให้ทำงานได้อย่างต่อเนื่องและมีประสิทธิภาพ	✓	- ทางโครงการมีเจ้าหน้าที่ที่มีความรู้ ในการดูแลระบบบำบัดน้ำเสียให้มีประสิทธิภาพ และผลน้ำคุณภาพน้ำเสียอยู่ในเกณฑ์มาตรฐาน		ภาพที่ 2.2-5 ระบบบำบัดน้ำเสียโครงการ

- คุณภาพน้ำ (ต่อ)	- ประสานให้สำนักงานเขตพญาไทมาสูบน้ำดิบส่วนเกินจากระบบบำบัดน้ำเสียรวมไปกำจัดเป็นประจำทุกเดือน	✓	- ทางโครงการมีเจ้าหน้าที่ตรวจสอบบ่อสูบน้ำดิบเป็นประจำ หากมีตะกอนมาก ทางโครงการจะทำการสูบน้ำดิบส่วนเกินไปกำจัด	-	ภาพที่ 2.2-5 ระบบบำบัดน้ำเสียโครงการ

- จัดให้มีระบบมอเตอร์ไฟฟ้าสำหรับระบบบำบัดน้ำเสียของโครงการโดยเฉพาะแยกจากระบบไฟฟ้าอื่นๆ เพื่อให้สามารถติดตามตรวจสอบการใช้งานของระบบบำบัดน้ำเสียได้ตลอดระยะเวลาที่เปิดดำเนินการโครงการ	✓	- ทางโครงการติดตั้งระบบมอเตอร์ไฟฟ้าบำบัดน้ำเสียแยกจากระบบไฟฟ้าอื่นเรียบร้อยแล้ว	-	ภาพที่ 2.2-5 ระบบบำบัดน้ำเสียโครงการ

2.2 ระบบนิเวศทางน้ำ	- ดูแลรักษาระบบบำบัดน้ำเสียรวมให้สามารถทำงานได้อย่างต่อเนื่องและประสิทธิภาพ	✓	- โครงการมีเจ้าหน้าที่ในการดูแลระบบบำบัดน้ำเสียอย่างมีประสิทธิภาพเรียบร้อยแล้ว	-	ภาพที่ 2.2-5 ระบบบำบัดน้ำเสียโครงการ

3.2 การบำบัดน้ำเสีย	- จัดให้มีระบบบำบัดน้ำเสียรวมจำนวน 1 ชุด เป็นระบบบำบัดน้ำเสียรวมแบบ Intermittent Decant Extended Aeration ออกแบบให้สามารถรองรับน้ำเสียได้ 500 ลบ.ม./วัน โดยระบบบำบัดน้ำเสียจะมีประสิทธิภาพร้อยละ 92 สามารถบำบัดน้ำเสียให้ให้มีค่า BOD ในน้ำทิ้งไม่เกิน 30 มก./ล. ได้คุณภาพตามมาตรฐานน้ำทิ้งจากอาคารประเภทที่กำหนด	✓	- โครงการมีระบบบำบัดน้ำเสียรวมแบบ Intermittent Decant Extended Aeration 1 ชุด สามารถบำบัดน้ำเสียได้ 500 ลบ.ม./วัน ปัจจุบันน้ำเข้าระบบบำบัดน้ำเสีย 250 ลบ.ม.ต่อวัน	-	ภาพที่ 2.2-5 ระบบบำบัดน้ำเสียโครงการ

- จัดให้มีเจ้าหน้าที่ที่มีความรู้ความชำนาญดูแลรักษาและควบคุมระบบบำบัดน้ำเสียรวมของโครงการให้ทำงานได้อย่างต่อเนื่องและมีประสิทธิภาพ	✓	- โครงการมีเจ้าหน้าที่ในการดูแลระบบบำบัดน้ำเสียอย่างมีประสิทธิภาพเรียบร้อยแล้ว	-	ภาพที่ 2.2-5 ระบบบำบัดน้ำเสียโครงการ

- ประสานให้สำนักงานเขตพญาไทมาสุบตะกอนส่วนเกินจากระบบบำบัดน้ำเสียรวมไปกำจัดเป็นประจำทุกเดือน	✓	- ทางโครงการมีเจ้าหน้าที่ตรวจสอบบ่อสุบตะกอนเป็นประจำ หากมีตะกอนมาก ทางโครงการจะทำการสุบตะกอนส่วนเกินไปกำจัด	-	ภาพที่ 2.2-5 ระบบบำบัดน้ำเสียโครงการ

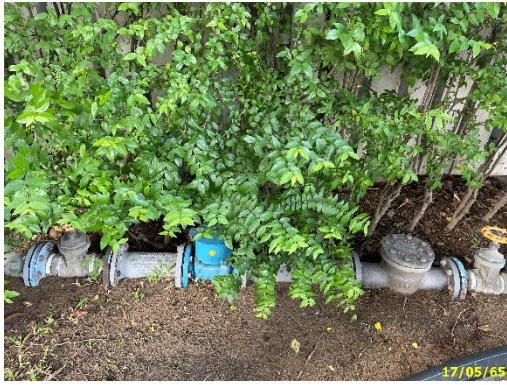
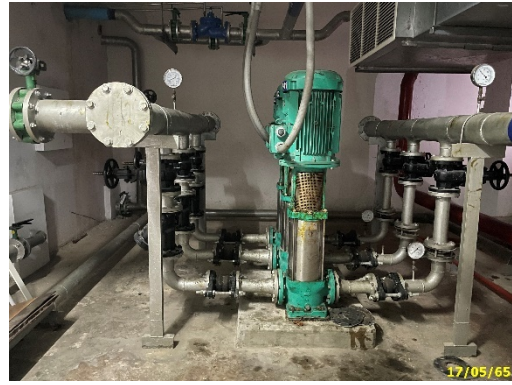
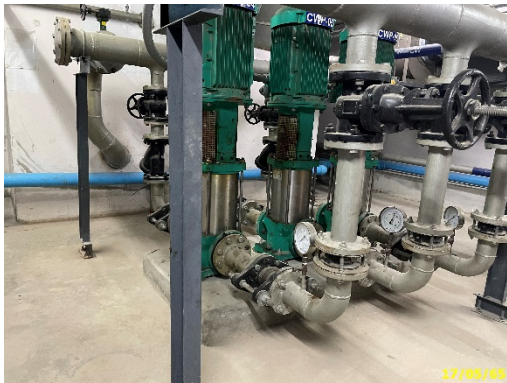
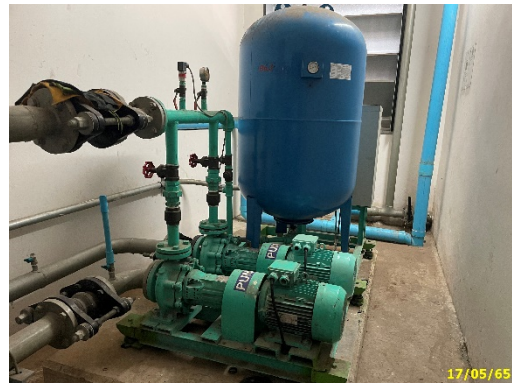
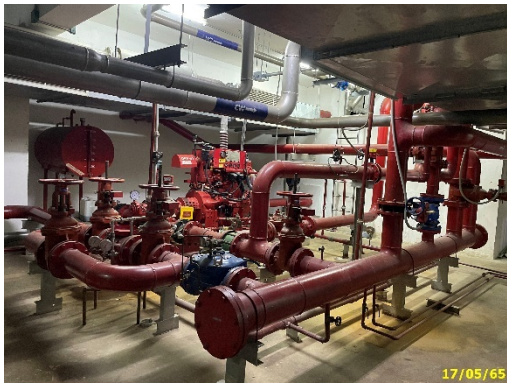
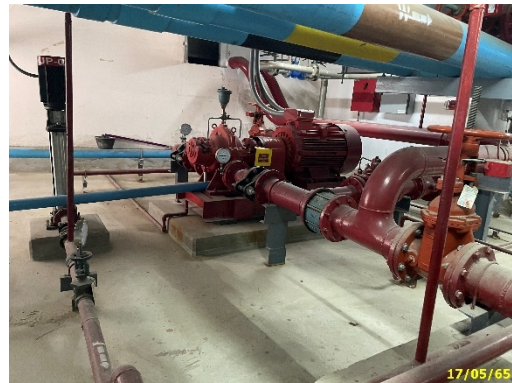
3. คุณค่าการใช้ประโยชน์ของมนุษย์					
3.1 การใช้น้ำ	1. จัดตั้งสำรองน้ำใช้ในโครงการประกอบด้วย - ถังเก็บน้ำใต้ดินจำนวน 2 ถังความจุรวม 335.0 ลบ.ม. ใช้สำรองน้ำทั่วไป 227 ลบ.ม. และสำรองน้ำดับเพลิง 108 ลบ.ม. - ถังเก็บน้ำดาดฟ้าจำนวน 2 ถังความจุรวม 200.0 ลบ.ม. ใช้สำรองน้ำใช้ทั่วไป - ปริมาณสำรองน้ำใช้จากถังเก็บน้ำใต้ดินและถังเก็บน้ำดาดฟ้า (335.0+200.0) ความจุรวมทั้งหมด 656.+ ลบ.ม. โดยแบ่งเป็น - น้ำสำรองดับเพลิงความจุ 108 ลบ.ม. สำรองได้นาน 30 นาที - น้ำสำรองใช้อุปโภคบริโภคความจุรวม 427.0 ลบ.ม. สำรองน้ำใช้ได้นาน 1.34 วัน	✓	- ทางโครงการมีการสำรองน้ำใช้โดยเก็บไว้ในถังเก็บน้ำใต้ดิน และชั้นดาดฟ้าเรียบร้อยแล้ว	-	ภาพที่ 2.2-6 ระบบน้ำใช้โครงการ

- รับน้ำประปาจากท่อจ่ายน้ำประปาของการประปานครหลวงเข้ามาเก็บในถังเก็บน้ำใต้ดินของโครงการด้วยการต่อท่อรับน้ำประปาขนาด 4 นิ้ว	✓	- ทางโครงการมีระบบสูบน้ำในอาคาร เพื่อจ่ายน้ำโดยไม่ดึงน้ำจากท่อประปาโดยตรง	-	ภาพที่ 2.2-6 ระบบน้ำใช้โครงการ

3.3 การระบายน้ำ	- จัดให้มีบ่อหน่วงน้ำจำนวน 1 บ่อขนาดความจุ 165 ลบ.ม. เพื่อรองรับน้ำหลากภายในพื้นที่โครงการและจำกัดอัตราการระบายน้ำจากบ่อหน่วงน้ำด้วยเครื่องสูบน้ำซึ่งติดตั้งไว้จำนวน 2 เครื่อง (ใช้งานจริง 1 เครื่องสำรอง 1 เครื่อง) อัตราการสูบน้ำเครื่องละ 2.8 ลบ.ม./นาที่ (0.046 ลบ.ม./วินาที) ซึ่งไม่เกินอัตราการระบายน้ำก่อนการพัฒนาโครงการ	✓	- โครงการมีบ่อหน่วงน้ำ เพื่อรองรับน้ำหลากภายในพื้นที่โครงการเรียบร้อยแล้ว	-	ภาพที่ 2.2-6 ระบบน้ำใช้โครงการ

- ในการจ่ายน้ำมายังส่วนต่างๆ ของอาคารจะมีการสูบน้ำจากถังเก็บน้ำใต้ดินไปยังถังเก็บน้ำชั้นห้องเครื่องลิฟต์ก่อนที่จะจ่ายให้กับส่วนต่างๆ ของโครงการ	✓	- ทางโครงการมีระบบจ่ายน้ำของโครงการ เพื่อทำการจ่ายน้ำไปยังส่วนต่างๆ ของโครงการตามมาตรการระบุเรียบร้อยแล้ว	-	ภาพที่ 2.2-6 ระบบน้ำใช้โครงการ

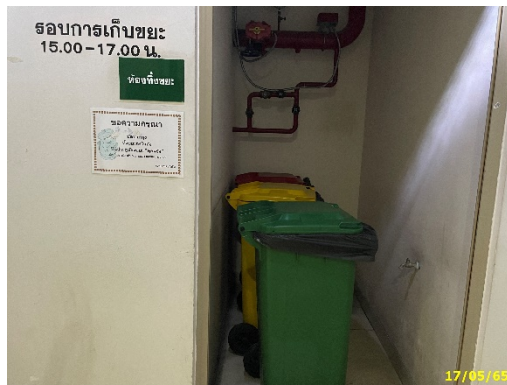
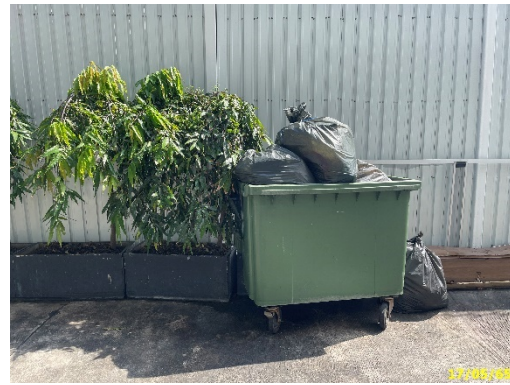
ภาพที่ 2.2-7 ห้องพักรวมย่อยโครงการ

3.4 การจัดการมูลฝอย	- จัดให้มีห้องพักมูลฝอยประจำชั้นตั้งแต่ชั้นที่ 2 ถึงชั้นที่ 37 จำนวน 1 ห้อง/ชั้น ภายในตึงบึงมูลฝอยขนาด 200 ล. จำนวน 2 ถัง/ชั้น (ถังมูลฝอยแห้ง 1 ถังและถังมูลฝอยเปียก 1 ถัง) โดยจัดให้มีพนักงานทำความสะอาดจัดเก็บมูลฝอยจากถังรองรับมูลฝอยและคัดแยกมูลฝอย จากนั้นนำมูลฝอยไปรวมไว้ที่ห้องพักมูลฝอยแห้งและเปียกเพื่อให้รถเก็บขนมูลฝอยของสำนักงานเขตพญาไทมาจัดเก็บต่อไป	✓ - ทางโครงการมีห้องพักมูลฝอยประจำชั้นตั้งแต่ชั้น 2 ถึงชั้นที่ 37 จำนวน 1 ห้อง/ชั้น ขนาด 200 ลิตร แบ่งเป็น มูลฝอยแห้ง และเปียกอย่างละ 1 ถัง เรียบร้อยแล้ว	-	ภาพที่ 2.2 - 7 ห้องพักมูลฝอยโครงการ

- จัดตั้งถังมูลฝอยขนาด 100 ลิตร. จำนวน 2 ถัง (ถังมูลฝอยแห้ง 1 ถัง และถังมูลฝอยเปียก 1 ถัง) ไว้ภายในบริเวณห้องออกกำลังกายและจัดให้มีพนักงานทำความสะอาดมาจัดเก็บมูลฝอยไปไว้ยังห้องพักมูลฝอยรวมของโครงการต่อไป	✓ - ทางโครงการมีถังมูลฝอยขนาด 100 ลิตร แบ่งเป็น มูลฝอยแห้ง และเปียกอย่างละ 1 ถัง บริเวณห้องออกกำลังกายเรียบร้อยแล้ว	-	ภาพที่ 2.2 - 7 ห้องพักมูลฝอยโครงการ

- จัดให้มีมูลฝอยอันตรายขนาด 200 ล. จำนวน 2 ถัง ตั้งไว้ในห้องพักมูลฝอยแห้ง เพื่อให้ผู้พักอาศัยนำมูลฝอยอันตรายมาทิ้งและจัดให้มีพนักงานรวบรวมมูลฝอยอันตรายใส่ถุงสีส้มสำหรับใส่มูลฝอยอันตรายแยกจากมูลฝอยอื่นให้ชัดเจน	✓ - ทางโครงการมีมูลฝอยอันตรายขนาด 200 ลิตร 1 ถัง ตั้งไว้บริเวณห้องพักมูลฝอยแห้ง เรียบร้อยแล้ว	-	ภาพที่ 2.2 - 7 ห้องพักมูลฝอยโครงการ

- ก่อนรวบรวมมูลฝอยจากจุดต่างๆ ไปยังห้องพักมูลฝอยรวมของโครงการต้องมัดปากถุงให้แน่น เพื่อป้องกันมูลฝอยกระจัดกระจายและสะดวกต่อการขนย้าย	✓ - พนักงานทำความสะอาดโครงการมีการมัดปากถุงให้แน่นก่อนรวบรวมไปยังห้องพักมูลฝอยรวมของโครงการทุกครั้ง	-	ภาพที่ 2.2 - 7 ห้องพักมูลฝอยโครงการ

3.4 การจัดการมูลฝอย (ต่อ)	- จัดให้มีห้องพักมูลฝอยรวมตั้งอยู่บริเวณชั้นจอดรถที่ 1 ด้านทิศเหนือของอาคารโครงการติดกับทางวิ่งภายในโครงการแบ่งเป็นห้องพักมูลฝอยแห้ง ความจุประมาณ 18 ลบ.ม. และห้องพักมูลฝอยเปียกความจุประมาณ 19 ลบ.ม. สามารถรองรับมูลฝอยแต่ละประเภทได้ไม่น้อยกว่า 3 วัน ได้อย่างเพียงพอ	✓ - ทางโครงการมีห้องพักมูลฝอยรวมบริเวณหลังอาคารจอดรถ ชั้นที่ 1 แบ่งเป็น มูลฝอยแห้ง และเปียก โดยห้องพักมูลฝอยรวมสามารถรองรับมูลฝอยประจำชั้นไม่น้อยกว่า 3 วัน	-	ภาพที่ 2.2 - 7 ห้องพักมูลฝอยโครงการ

- ห้องพักมูลฝอยต้องมีประตูปิดมิดชิด เพื่อป้องกันกลิ่นรบกวนผู้อยู่อาศัยและชุมชนบริเวณใกล้เคียง โดยเปิดประตูเฉพาะช่วงที่มีการเก็บขนมูลฝอยเท่านั้น	⊙ - ห้องพักมูลฝอยรวมของโครงการยังไม่ถูกก่อสร้างให้เป็นห้องมีเพียงพื้นที่สำหรับตั้งถังมูลฝอยประเภทแห้ง และเปียก บริเวณหลังอาคารจอดรถชั้นที่ 1 ของโครงการเท่านั้น	ตารางที่ 4-2	ภาพที่ 2.2 - 7 ห้องพักมูลฝอยโครงการ

- บริเวณพื้นที่ห้องพักมูลฝอยรวมต้องจัดให้มีท่อรวบรวมน้ำจากการล้าง ห้องพักมูลฝอยเข้าสู่ระบบบำบัดน้ำเสียรวมต่อไป	✓ - บริเวณห้องพักมูลฝอยมีท่อสำหรับรวบรวมน้ำจากการล้างห้องพักมูลฝอยเรียบร้อยแล้ว	-	ภาพที่ 2.2 - 7 ห้องพักมูลฝอยโครงการ

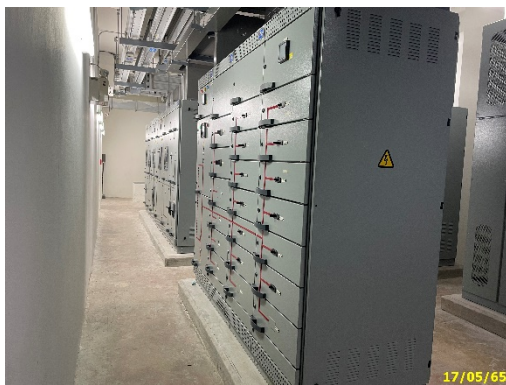
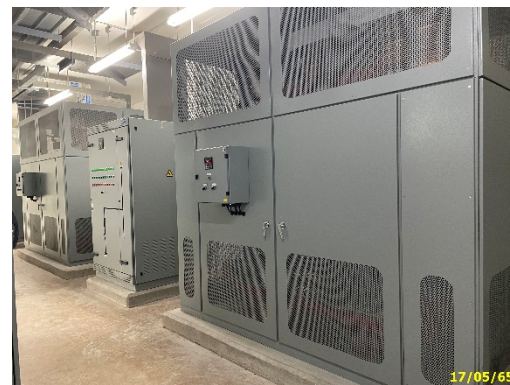
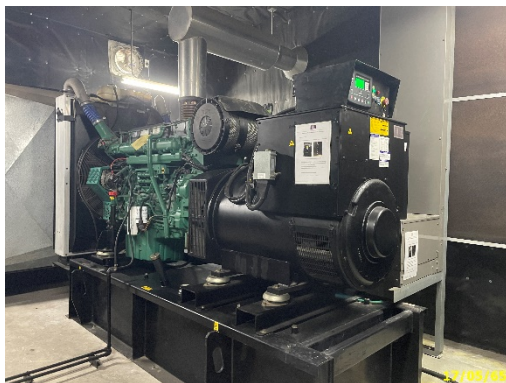
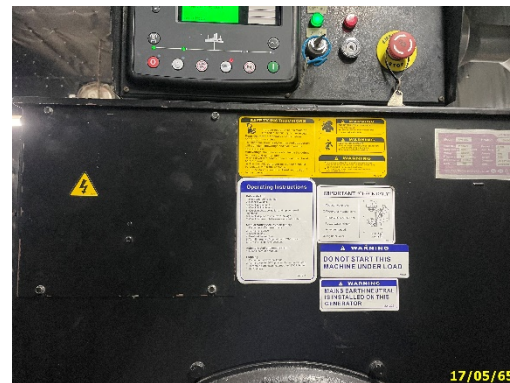
3.5 การใช้ไฟฟ้า	- ติดตั้งหม้อแปลงไฟฟ้าชนิด Dry Type ขนาด 2,000 KVA จำนวน 2 ชุด โดยติดตั้งอยู่ในห้องหม้อแปลงโดยเฉพาะเพื่อป้องกันมิให้บุคคลที่ไม่มีหน้าที่เกี่ยวข้องเข้าไปได้และมีระยะห่างระหว่างผนังห้องกับตำแหน่งติดตั้งหม้อแปลงไฟฟ้าอย่างน้อย 1 ม.	✓	- ทางโครงการมีการติดตั้งหม้อแปลงไฟฟ้า ขนาด 2000 KVA จำนวน 2 ชุด ตามมาตรการระบุเรียบร้อยแล้ว	-	ภาพที่ 2.2-8 ระบบไฟฟ้าโครงการ

- จัดให้มี Battery ขนาด 12 V และเครื่องกำเนิดไฟฟ้าขนาด 1,000 KVA จำนวน 1 ชุด ซึ่งจะสามารถสำรองไฟฟ้าได้นาน 8 ชม.	✓	- ทางโครงการมี Battery ขนาด 12 V และเครื่องกำเนิดไฟฟ้าขนาด 1,000 KVA จำนวน 1 ชุด	-	ภาพที่ 2.2-8 ระบบไฟฟ้าโครงการ

3.6 การอนุรักษ์พลังงาน	- เลือกใช้อุปกรณ์ที่ช่วยประหยัดไฟฟ้า เช่น หลอดผอม การติดสวิตซ์ตั้งเวลา (Timer) หรือ Time Delay Switch ทำงานเปิด-ปิดไฟฟ้าณบริเวณที่ใช้ไฟ บางเวลา	✓	- โครงการมีการเลือกใช้อุปกรณ์ช่วยประหยัดไฟฟ้าอย่างมีประสิทธิภาพเรียบร้อยแล้ว	-	ภาพที่ 2.2-8 ระบบไฟฟ้าโครงการ

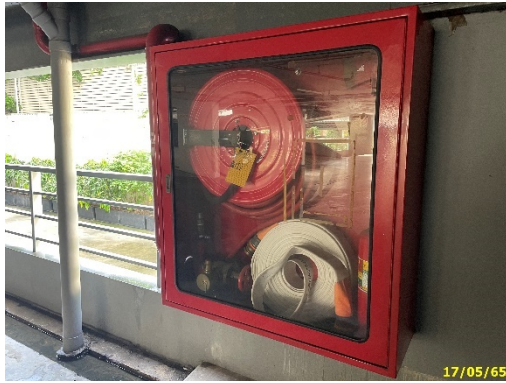
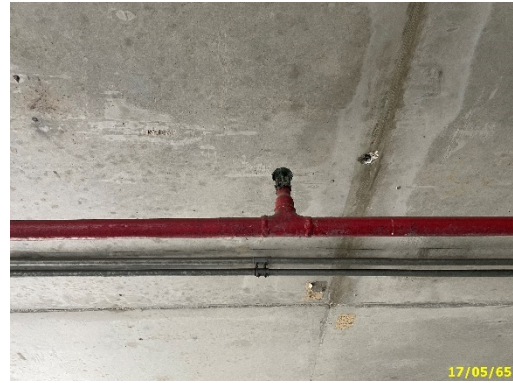
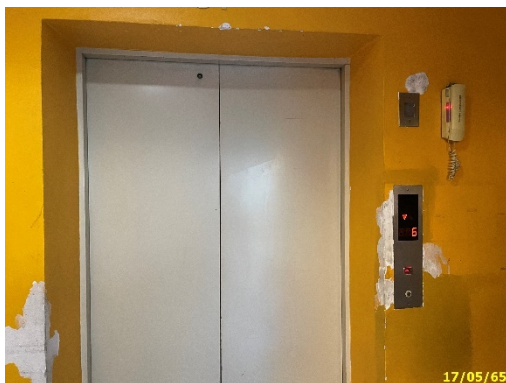
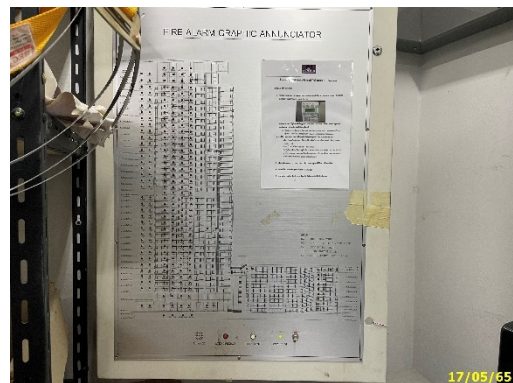
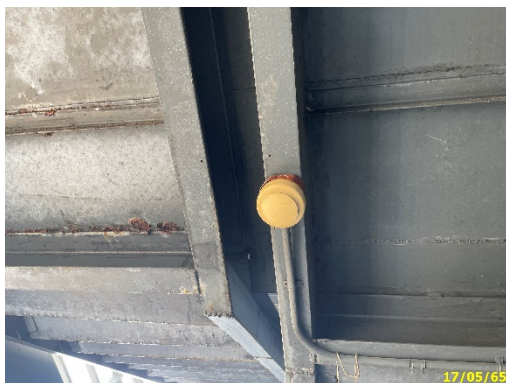
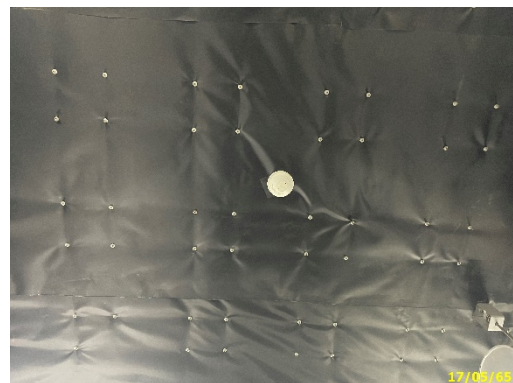
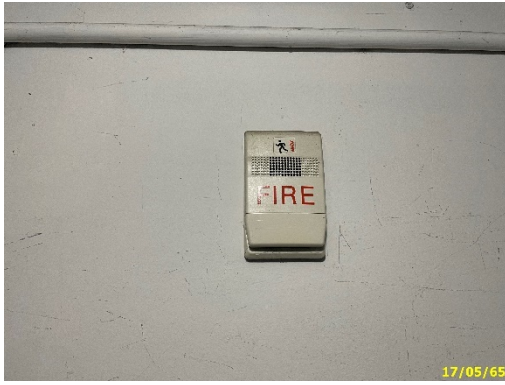
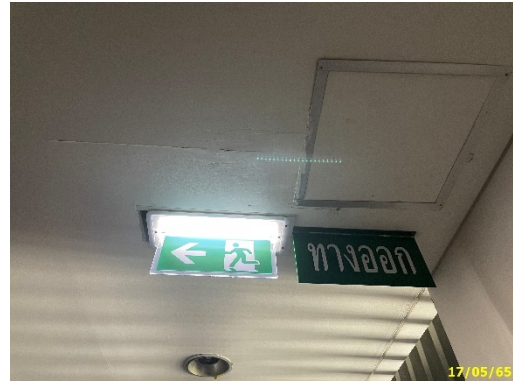
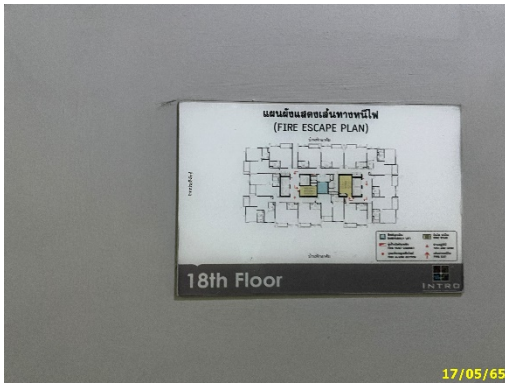
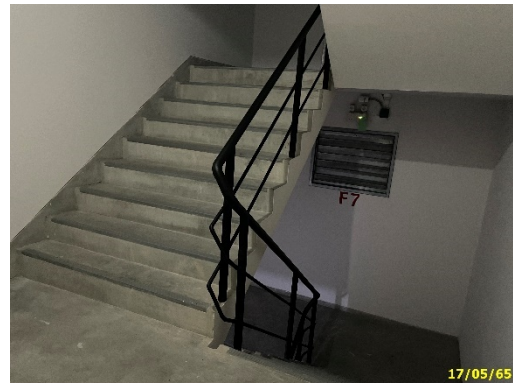
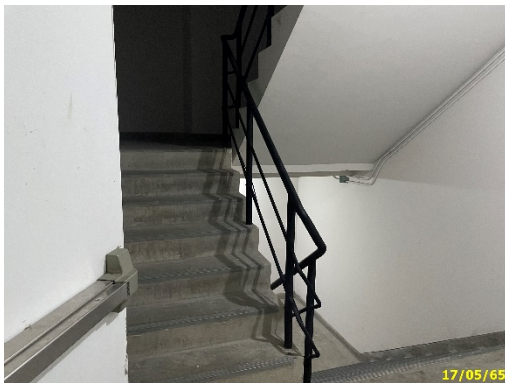
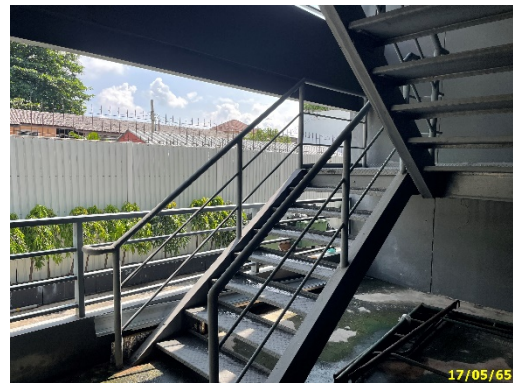
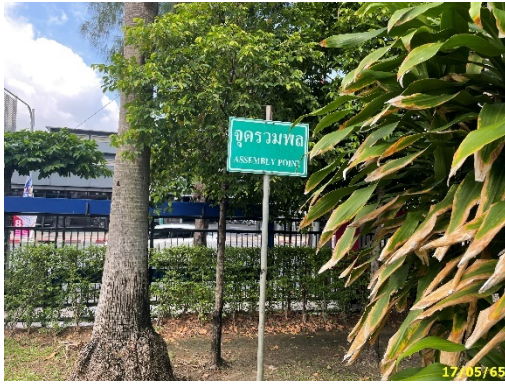
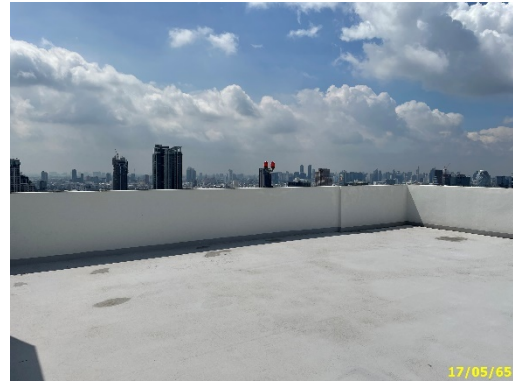
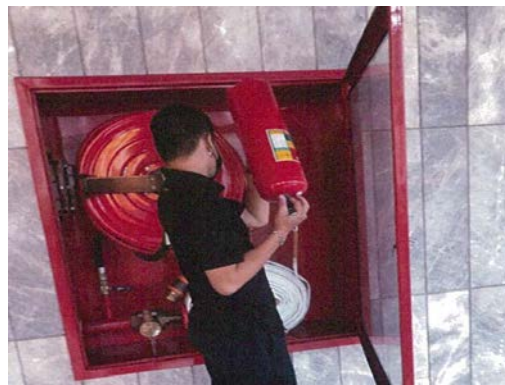
3.7 การป้องกันอัคคีภัย	<p>- จัดให้มีระบบป้องกันและเตือนอัคคีภัยของโครงการให้เป็นไปตามข้อกำหนดในกฎกระทรวงฉบับที่ 33 (พ.ศ. 2535) และฉบับที่ 50 (พ.ศ. 2540) ออกตามความในพระราชบัญญัติควบคุมอาคารพ.ศ. 2522 ทุกประการ</p> <p>ระบบป้องกันอัคคีภัย</p> <p>- ระบบท่อเย็นขนาดเส้นผ่านศูนย์กลาง 6 นิ้วจำนวน 3 ท่อแบ่งเป็น</p> <p>1) พื้นที่ Low Zone รับน้ำดับเพลิงจากถังเก็บน้ำสำรองเพื่อการดับเพลิงบริเวณชั้นใต้ดินที่ติดตั้งเครื่องสูบน้ำดับเพลิง (Fire Pump) ชนิดขับเคลื่อนด้วยเครื่องยนต์ดีเซล จำนวน 1 เครื่องอัตราการสูบ 2.8 ลบ.ม./นาที่ ที่ TDH 200 ม. ทำงานร่วมกับเครื่องสูบน้ำรักษาความดันน้ำในระบบท่อให้คงที่ (Jockey Pump) จำนวน 1 เครื่องอัตราการสูบ 0.08 ลบ.ม./นาที่ ที่ TDH 211 ม. เพื่อสูบน้ำดับเพลิงไปยังชั้นที่ 1-ชั้นที่ 18</p> <p>2) พื้นที่ High Zone รับน้ำดับเพลิงจากถังเก็บน้ำสำรองเพื่อการดับเพลิงบริเวณชั้นใต้ดินโดยใช้เครื่องสูบน้ำดับเพลิง (Fire Pump) ทำงานร่วมกับเครื่องสูบน้ำรักษาความดันในระบบท่อให้คงที่ (Jockey Pump) เครื่องเดียวกันกับพื้นที่ Low Zone เพื่อสูบน้ำดับเพลิงไปยังชั้นที่ 1-37</p> <p>3) บริเวณชั้นจอดรถที่ 1-9 รับน้ำดับเพลิงจากถังเก็บน้ำสำรองเพื่อการดับเพลิงบริเวณชั้นใต้ดินโดยใช้เครื่องสูบน้ำดับเพลิง (Fire Pump) ทำงานร่วมกับเครื่องสูบน้ำรักษาความดันในระบบท่อให้คงที่ (Jockey Pump) เครื่องเดียวกันกับพื้นที่ Low Zone และพื้นที่ High Zone เพื่อสูบน้ำดับเพลิงไปยังชั้นจอดรถที่ 1-9</p>	<p>✓ - ทางโครงการจัดให้มีระบบป้องกันและเตือนอัคคีภัย มีรายละเอียด คือระบบป้องกันอัคคีภัย ได้แก่ ท่อเย็น ตู้เก็บสายฉีดน้ำดับเพลิงพร้อมอุปกรณ์ (FHC) หัวรับน้ำดับเพลิง ระบบหัวกระจายน้ำดับเพลิงอัตโนมัติ (Sprinkler System) และลิฟต์ดับเพลิง ส่วนระบบเตือนอัคคีภัย ได้แก่ แผงควบคุม เครื่องตรวจจับควัน เครื่องตรวจจับความร้อน เครื่องแจ้งเหตุโดยใช้มือถือ และสัญญาณกระดิ่งแจ้งเหตุอัคคีภัย เรียบร้อยแล้ว</p>	-	ภาพที่ 2.2-9 ระบบป้องกันและเตือนอัคคีภัย

- โครงการได้จัดให้มีพื้นที่หนีไฟทางอากาศที่บริเวณชั้นหลังคาความกว้าง 10 ม. ความยาว 10 ม. เป็นที่ว่างเพื่อเป็นพื้นที่หนีไฟทางอากาศโดยสามารถใช้บันได 1 บันได 2 และบันได 3 ลงสู่ชั้นที่ 1 ได้อย่างสะดวก	✓	- โครงการมีพื้นที่หนีไฟทางอากาศมีขนาดและความกว้าง 10 เมตร บริเวณชั้นหลังคาของโครงการเรียบร้อยแล้ว	-	ภาพที่ 2.2-9 ระบบป้องกันและเตือนอัคคีภัย

- โครงการได้จัดให้มีจุดรวมคนเบื้องต้นที่บริเวณที่ว่างชั้นล่างด้านทิศตะวันออกของพื้นที่โครงการขนาดพื้นที่ประมาณ 440 ตร.ม. (โดย 1 คนใช้พื้นที่ยืนประมาณ 0.25 ตร.ม.) สามารถรองรับจำนวนคนได้ 1,760 คน ซึ่งเพียงพอต่อผู้พักอาศัยของโครงการ 1,744 คน	✓	- โครงการมีจุดรวมคนเบื้องต้นของโครงการเพื่อรองรับจำนวนผู้พนักงานและผู้พักอาศัยภายในโครงการ บริเวณด้านหน้าโครงการอย่างเพียงพอเรียบร้อยแล้ว	-	ภาพที่ 2.2-9 ระบบป้องกันและเตือนอัคคีภัย
