บทที่ 2

ผลการปฏิบัติตามมาตรการป้องกัน แก้ไข
และลดผลกระทบสิ่งแวดล้อม

โครงการเหมืองแร่โพรวินต์ ของบริษัท ปูนซิเมนต์ไทย จำกัด (มหาชน) ประทานบัตรที่ 28058/15776 มีพื้นที่ 87-03-34 ไร่ ตั้งอยู่ที่ หมู่ 10 บ้านชะอม ตำบลชะอม อำเภอแก่งคอย จังหวัดสระบุรี ทั้งนี้ โครงการได้ดำเนินการสรุปผลการปฏิบัติตามมาตรการป้องกันและแก้ไขผลกระทบสิ่งแวดล้อมที่เสนอไว้ในรายงานการวิเคราะห์ผลกระทบสิ่งแวดล้อมที่ได้รับ ความเห็นชอบจากสำนักงานนโยบายและแผนทรัพยากรธรรมชาติและสิ่งแวดล้อม

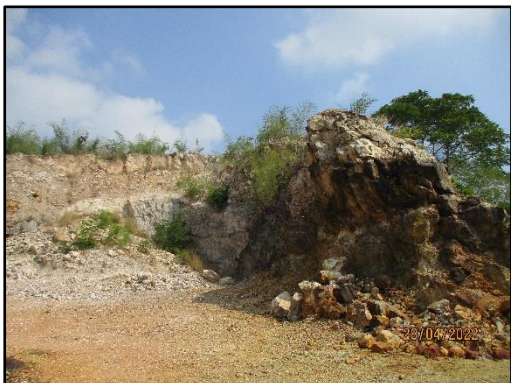
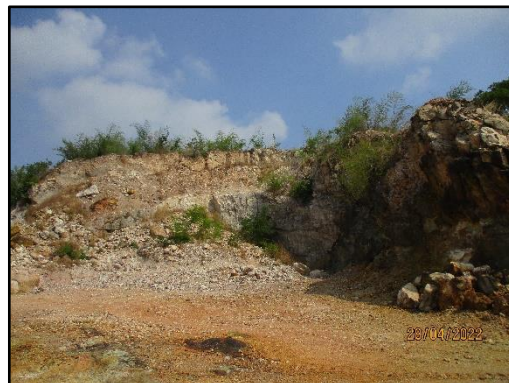
1. มาตรการที่เสนอไว้ในรายงานการวิเคราะห์ผลกระทบสิ่งแวดล้อม 1.1 เปิดเหมืองด้วยวิธีเหมืองหาบแบบชันบันได แต่ละชั้นมีความกว้าง 5 เมตร สูง 5 เมตร ความลาดเอียงรวมไม่เกิน 45 องศา	- โครงการได้ทำเหมืองแบบชันบันได ซึ่งกำหนดชันบันไดในแต่ละชั้นให้มีความกว้างประมาณ 5 เมตร ความสูงประมาณ 5 เมตร และความลาดเอียงรวมไม่เกิน 45 องศา เพื่อความปลอดภัยและความสะดวกของเครื่องจักรที่ทำงาน ตลอดจนหลีกเลี่ยงการเดินหน้าเหมืองที่มีชั้นหินเอียงเข้าหาหน้างาน เพื่อป้องกันมิให้เกิดการพังถล่ม หรือการร่วงหล่นของเศษดินและเศษหินของบริเวณหน้าเหมือง ทั้งนี้เพื่อให้การทำเหมืองอยู่ในสภาพที่ปลอดภัยอยู่เสมอ	-	- ภาพที่ 2.1 พื้นที่หน้าเหมืองในปัจจุบัน

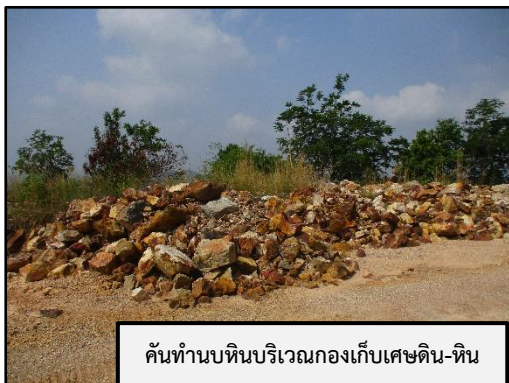
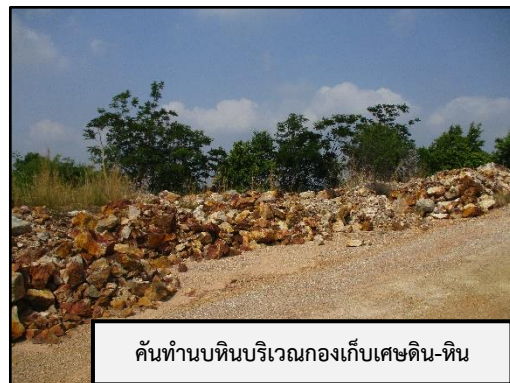
1.2 เตรียมพื้นที่เก็บกองเศษดิน เศษหิน ในบริเวณคำขอที่ 1/2535 ประมาณ 8 ไร่ ให้เก็บกองสูง 10 เมตร สร้างคันทำนบกั้น-หินถมอัดแน่น ล้อมรอบลานกองมูลดินและเศษหิน พร้อมทั้งปลูกไม้โตเร็ว เช่น ยูคาลิปตัส กระถินณรงค์ ปกคลุมคันทำนบกั้น และสร้างคูรับน้ำฝนล้อมรอบลานกองมูลดิน	- โครงการได้จัดเตรียมพื้นที่สำหรับกองเก็บเศษดิน เศษหิน และสร้างคันทำนบกั้น-หินถมอัดแน่นและสร้างคูรับน้ำฝนล้อมรอบลานกองเก็บเศษดิน เศษหิน รวมทั้งปลูกต้นไม้โตเร็วบริเวณคันทำนบกั้นและทำการติดตามการเจริญเติบโตเป็นระยะอย่างต่อเนื่อง	-	- ภาพที่ 2.2 พื้นที่กองเก็บเศษดิน เศษหิน

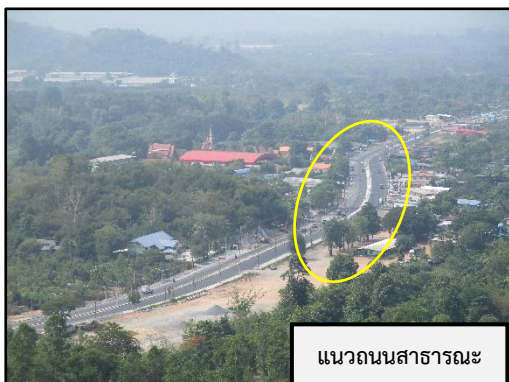
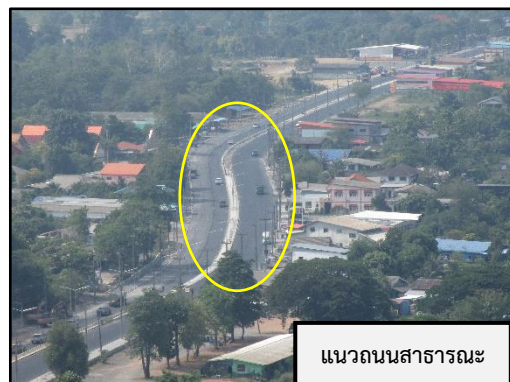
1.3 เว้นระยะไม่ทำเหมืองหรือกิจกรรมที่เกี่ยวข้องกับการทำเหมือง ไม่ว่าจะเป็นที่เก็บกองเศษดิน เศษหิน หรืออาคารสำนักงาน จะต้องอยู่ห่างจากแนวถนนสาธารณะอย่างน้อย 50 เมตร	- ปัจจุบันโครงการได้เว้นการทำเหมืองหรือกิจกรรมที่เกี่ยวข้องกับการทำเหมือง เพื่อไม่ให้ทำเหมืองเข้าใกล้กับแนวถนนสาธารณะ โดยมีระยะห่างจากบริเวณพื้นที่หน้าเหมืองมาถึงแนวถนนสาธารณะเป็นระยะทางประมาณ 250 เมตร	-	- ภาพที่ 2.3 การเว้นระยะพื้นที่ไม่ทำเหมืองเข้าใกล้แนวถนนสาธารณะ

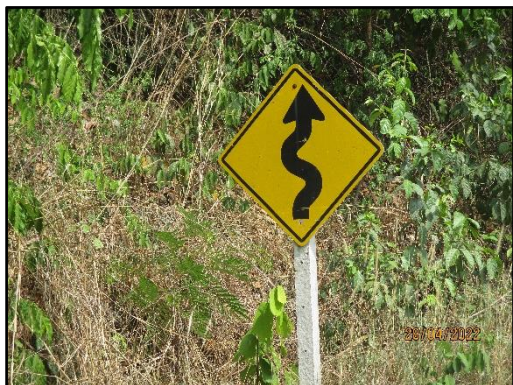
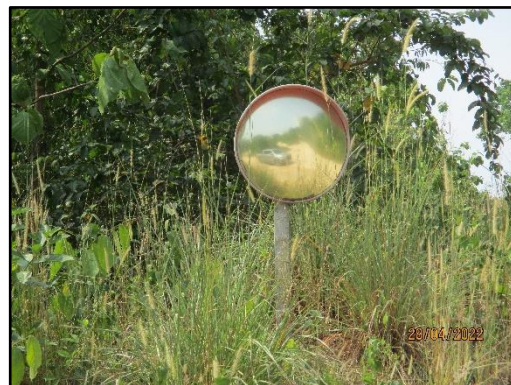
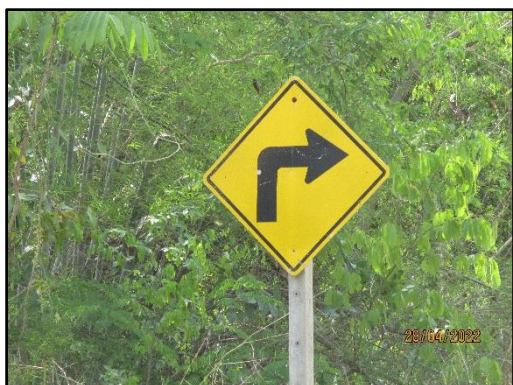
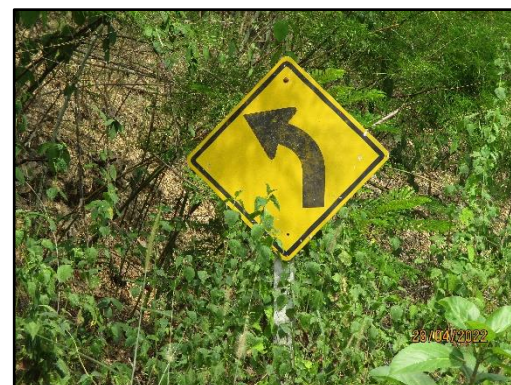
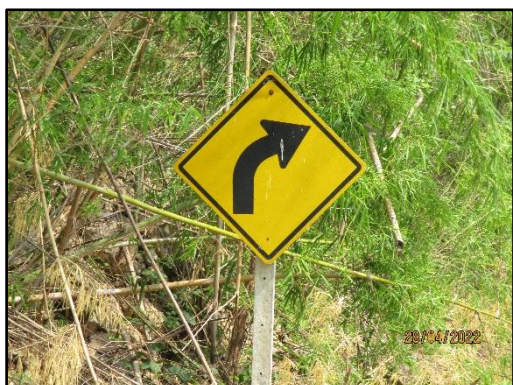
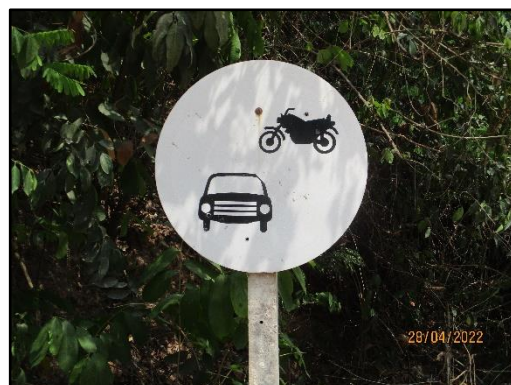
2. มาตรการที่กำหนดโดยสำนักงานนโยบายและแผนทรัพยากรธรรมชาติและสิ่งแวดล้อม 2.1 ในการตัดถนนที่จะขึ้นไปยังพื้นที่หน้าเหมือง ให้ตัดได้เฉพาะด้านทิศใต้และทิศตะวันตกเฉียงใต้ของแปลงคำขอประทานบัตรเท่านั้น	- โครงการได้ตัดถนนที่จะขึ้นไปยังพื้นที่หน้าเหมือง บริเวณด้านทิศใต้ของพื้นที่ประทานบัตร และปรับปรุงสภาพเส้นทางคมนาคมให้อยู่ในสภาพที่ใช้การได้ดีอยู่เสมอ รวมทั้งจัดให้มีป้ายจราจรเพื่อควบคุมรถที่วิ่งเข้า-ออกภายในพื้นที่โครงการอีกด้วย	-	- ภาพที่ 2.4 ป้ายจราจร และป้ายเตือนอันตรายภายในพื้นที่โครงการ - ภาพที่ 2.5 สภาพเส้นทางคมนาคมภายในพื้นที่โครงการ

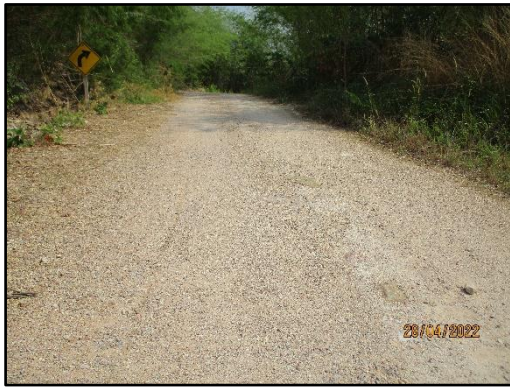
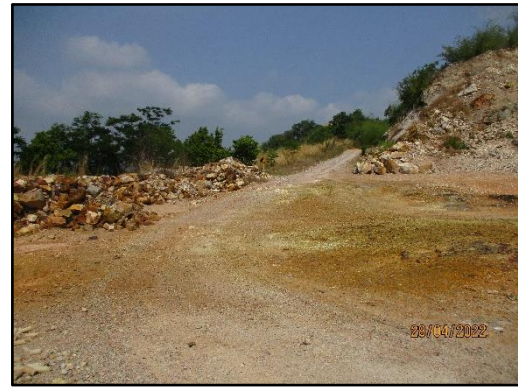
ภาพที่ 2.5 สภาพเส้นทางคมนาคมภายในพื้นที่โครงการ

มาตรการป้องกันและแก้ไขผลกระทบสิ่งแวดล้อม	รายละเอียดการปฏิบัติจริงตามมาตรการฯ	ปัญหา อุปสรรค ที่ไม่สามารถปฏิบัติตาม มาตรการ และแนวทางแก้ไข	ภาพถ่าย/เอกสารประกอบผล การปฏิบัติตามมาตรการฯ
<p>1. มาตรการที่เสนอไว้ในรายงานการวิเคราะห์ผลกระทบสิ่งแวดล้อม (ต่อ)</p> <p>1.4 รถบรรทุกกำหนดให้ใช้ความเร็วไม่เกิน 30 กิโลเมตรต่อชั่วโมง ในช่วงที่เป็นถนนลูกรัง จัดหาวัสดุปิดคลุมรถให้มิดชิด เพื่อป้องกันการฟุ้งกระจายของฝุ่นละออง และปรับปรุงสภาพเส้นทางคมนาคมให้อยู่ในสภาพที่ใช้การได้ดีอยู่เสมอ</p>	<p>- โครงการได้จัดให้มีป้ายจราจร เพื่อควบคุมรถที่วิ่งขนส่งแร่ภายในโครงการสำหรับความเร็วในการขนส่ง กำหนดไว้ไม่เกิน 30 กิโลเมตรต่อชั่วโมง และกำหนดให้รถบรรทุกต้องปิดคลุมส่วนกระเบรบรรทุก เป็นมาตรการที่โครงการกำหนดให้รถบรรทุกทุกคันต้องปฏิบัติตามโดยเคร่งครัด นอกจากนี้โครงการได้ปรับปรุงสภาพเส้นทางคมนาคมให้อยู่ในสภาพที่ใช้การได้ดีอยู่เสมอ</p>	-	<p>- ภาพที่ 2.4 ป้ายจราจร และป้ายเตือนอันตรายภายในพื้นที่โครงการ</p> <p>- ภาพที่ 2.5 สภาพเส้นทางคมนาคมภายในพื้นที่โครงการ</p>

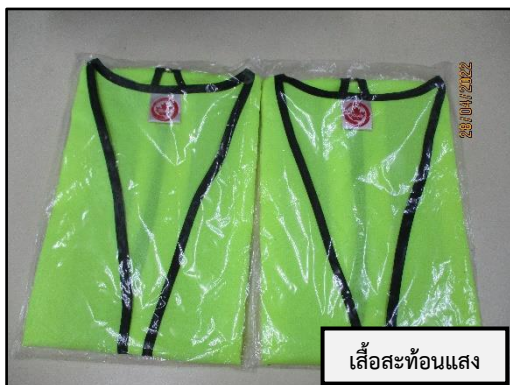
เสื้อสะท้อนแสง

<p>1.5 จัดหาอุปกรณ์ป้องกันอันตรายส่วนบุคคลให้คนงานสวมใส่ให้เหมาะสมตามประเภทของงาน และตรวจสอบสภาพของพนักงานและคนงานอย่างน้อยปีละ 2 ครั้ง</p>	<p>- โครงการได้จัดหาอุปกรณ์ป้องกันอันตรายส่วนบุคคลให้เหมาะสมตามประเภทของการทำงาน พร้อมทั้งกำหนดให้พนักงานต้องสวมใส่ในขณะปฏิบัติงานทุกคน รวมทั้งได้จัดเตรียมอุปกรณ์ป้องกันอันตรายส่วนบุคคลสำรองไว้อย่างเพียงพอ เพื่อให้พนักงานสามารถเบิกใช้ได้ตลอดเวลา</p> <p>- โครงการได้ดำเนินการต่ออายุใบอนุญาตกับกรมป้ามาแล้ว เมื่อวันที่ 23 มิถุนายน 2560 และจัดให้มีการตรวจสอบสุขภาพพนักงาน โดยร่วมกับโครงการเหมืองแร่โพรวินต์ ของบริษัทปูนซิเมนต์ไทย จำกัด (มหาชน) ประทานบัตรที่ 8258/15777 ได้ดำเนินการตรวจสอบสุขภาพ ประจำปี 2565 เมื่อวันที่ 30 มิถุนายน 2565 ณ โรงพยาบาลเกษมราษฎร์ จังหวัดสระบุรี โดยเป็นการตรวจสอบสุขภาพของพนักงานผู้รับเหมาทั้งหมด ซึ่งมีจำนวนผู้เข้าตรวจสอบสุขภาพทั้งสิ้น 8 คน โดยผลการตรวจสอบสุขภาพ พบว่า</p> <p>1. ตรวจสอบสมรรถภาพการทำงานของปอด ทางโรงพยาบาลเกษมราษฎร์ สระบุรี แนะนำให้งดตรวจสอบสมรรถภาพการทำงานของปอด ออกไปก่อนอย่างไม่มีกำหนด เพื่อป้องกันการแพร่กระจายของเชื้อโรค จนกว่าสถานการณ์จะดีขึ้น</p> <p>2. ตรวจสอบสมรรถภาพการได้ยิน อยู่ในเกณฑ์ปกติ 12.50 %</p>	-	<p>- เอกสารแนบที่ 2.1 ใบอนุญาตทำประโยชน์ในเขตป่า ตามมาตรา 54 แห่ง พ.ร.บ.ป่าไม้ พ.ศ. 2484 (ป่าที่คณะรัฐมนตรีมีมติให้รักษาไว้เป็นสมบัติของชาติ)</p> <p>- เอกสารแนบที่ 3.2 ผลการตรวจสอบสุขภาพและตัวอย่างผลการตรวจสอบสุขภาพของพนักงาน ประจำปี 2565</p> <p>- ภาพที่ 2.6 อุปกรณ์ป้องกันอันตรายส่วนบุคคลสำรอง</p>

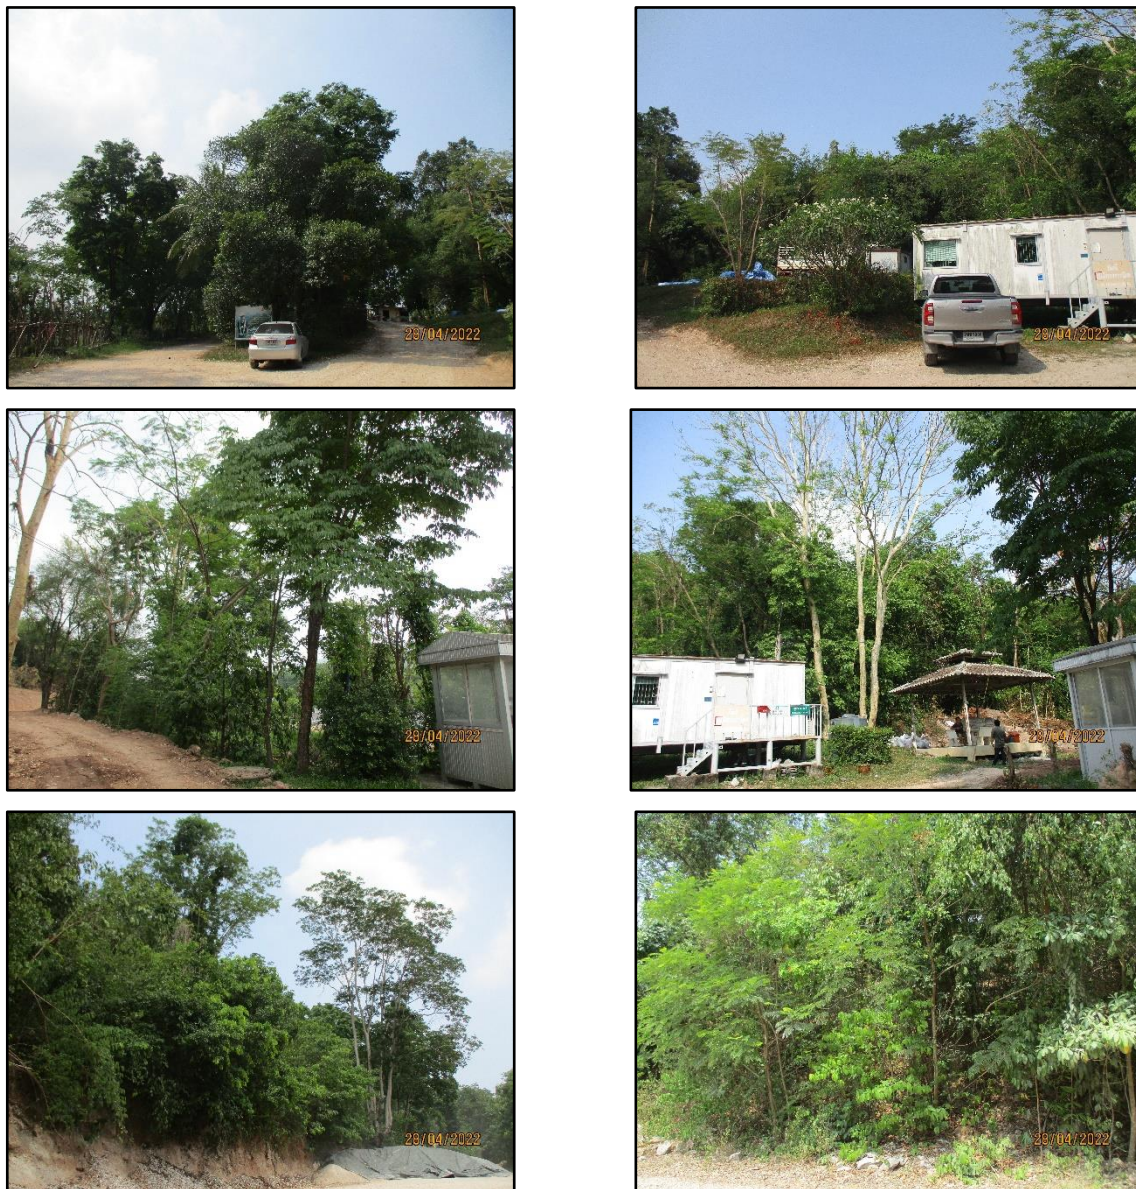
2.2 ให้เว้นพื้นที่ทำเหมืองตามแผนผังโครงการโดยเฉพาะบริเวณด้านทิศตะวันออกเฉียงเหนือ พร้อมทั้งให้ปลูกต้นไม้เสริมภายในพื้นที่โครงการที่ไม่มีการเปิดทำเหมืองและโดยรอบบริเวณที่เก็บเตรียมไว้เพื่อเก็บน้ำขุนขึ้น เพื่อป้องกันผลกระทบที่จะเกิดจากการทำเหมืองทั้งฝุ่นละออง เสียง และทัศนียภาพ	- โครงการมีการปลูกต้นไม้โดยรอบพื้นที่โครงการเพื่อป้องกันผลกระทบด้านทัศนียภาพ เสียง และฝุ่นละอองจากการทำเหมืองของโครงการ และทำการติดตามการเจริญเติบโตเป็นระยะอย่างต่อเนื่อง	-	- ภาพที่ 2.7 การปลูกต้นไม้โดยรอบพื้นที่โครงการ

<p>2.4 ให้ดำเนินการปลูกไม้ยืนต้นโตเร็ว เสริมในพื้นที่ที่เว้นการ ทำเหมืองโดยวิธีการปลูกให้มีระยะ 2x2 เมตร ภายใน ระยะเวลา 2 ปี หลังจากได้เริ่มเปิดทำเหมืองแร่แล้ว รวมทั้งให้ มีการบำรุงรักษาดูแลต้นไม้เหล่านั้นให้มีความเจริญเติบโตที่ดี</p>	<p>- โครงการมีการปลูกต้นไม้โดยรอบพื้นที่โครงการ และปลูกเพิ่มเติม บริเวณพื้นที่เว้นการทำเหมือง เพื่อป้องกันผลกระทบด้านทัศนียภาพ เสียง และฝุ่นละอองจากการทำเหมืองของโครงการ และทำการติดตาม การเจริญเติบโตเป็นระยะอย่างต่อเนื่อง</p>	-	<p>- ภาพที่ 2.7 การปลูกต้นไม้ โดยรอบพื้นที่โครงการ</p>

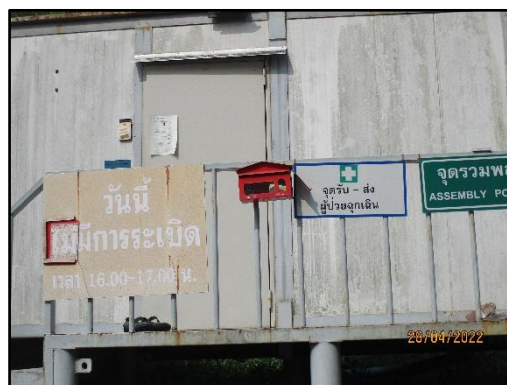
ภาพที่ 2.8 ผู้รับเรื่องร้องเรียนบริเวณหน้าเหมือง

มาตรการป้องกันและแก้ไขผลกระทบสิ่งแวดล้อม	รายละเอียดการปฏิบัติจริงตามมาตรการฯ	ปัญหา อุปสรรค ที่ไม่สามารถปฏิบัติตาม มาตรการ และแนวทางแก้ไข	ภาพถ่าย/เอกสารประกอบผล การปฏิบัติตามมาตรการฯ
<p>2. มาตรการที่กำหนดโดยสำนักงานนโยบายและแผนทรัพยากรธรรมชาติและสิ่งแวดล้อม (ต่อ)</p> <p>2.5 หากได้รับการร้องเรียนจากราษฎรที่อาศัยอยู่ในบริเวณใกล้เคียงว่าได้รับความเดือดร้อนรำคาญจากการดำเนินโครงการ หรือสาธารณสมบัติได้รับความเสียหายจากกิจกรรมเหมืองแร่และสำนักงานนโยบายและแผนทรัพยากรธรรมชาติและสิ่งแวดล้อมได้ตรวจพบว่า ไม่ปฏิบัติตามมาตรการที่กำหนดไว้ ผู้ถือประทานบัตรจะต้องยินยอมยุติการทำเหมืองตามคำสั่งของทางราชการแล้วแก้ไขเหตุแห่งความเดือดร้อนให้เสร็จสิ้นก่อนที่จะดำเนินการต่อไป</p>	<p>- ปัจจุบันโครงการยังไม่ได้รับข้อร้องเรียนจากราษฎรที่อาศัยอยู่ในบริเวณใกล้เคียงว่าได้รับความเดือดร้อนรำคาญ หรือสาธารณสมบัติได้รับความเสียหายจากการดำเนินกิจกรรมการทำเหมืองของโครงการ</p>	-	<p>- เอกสารแนบที่ 2.3 แผนผังแสดงขั้นตอนการตรวจสอบและแก้ไขปัญหาข้อร้องเรียน</p> <p>- ภาพที่ 2.8 ผู้รับเรื่องร้องเรียนบริเวณหน้าเหมือง</p>
