ผลการปฏิบัติตามมาตรการป้องกัน  
และแก้ไขผลกระทบสิ่งแวดล้อม

โครงการทำเหมืองแร่ยิปซัม ตามคำขอต่ออายุประทานบัตรที่ 7/2550 (ประทานบัตรที่ 16841/15425) ของบริษัทปูนซิเมนต์ไทย จำกัด (มหาชน) มีพื้นที่รวมทั้งสิ้น 277-3-59 ไร่ ตั้งอยู่บริเวณหมู่ที่ 3 ตำบลทุ่งทอง อำเภอหนองบัว จังหวัดนครสวรรค์ ทั้งนี้ โครงการได้ดำเนินการสรุปผลการปฏิบัติตามมาตรการป้องกันและแก้ไขผลกระทบสิ่งแวดล้อมที่เสนอไว้ในรายงานการวิเคราะห์ผลกระทบสิ่งแวดล้อมที่ได้รับความเห็นชอบจากสำนักงานอุตสาหกรรมจังหวัดนครสวรรค์ และจากกรมอุตสาหกรรมพื้นฐานและการเหมืองแร่ ตลอดจนมาตรการที่ได้มีการเปลี่ยนแปลงในปัจจุบันของโครงการ ระหว่างเดือนมกราคม-มิถุนายน 2565 ซึ่งครอบคลุมปัจจัยทางสิ่งแวดล้อมที่สำคัญ 4 ประการ ได้แก่

**ตารางที่ 2.1** การปฏิบัติตามมาตรการป้องกันและแก้ไขผลกระทบสิ่งแวดล้อม โครงการทำเหมืองแร่ยิปซัม ประทานบัตรที่ 16841/15425  
ของบริษัท ปูนซิเมนต์ไทย จำกัด (มหาชน) ระหว่างเดือนมกราคม-มิถุนายน 2565

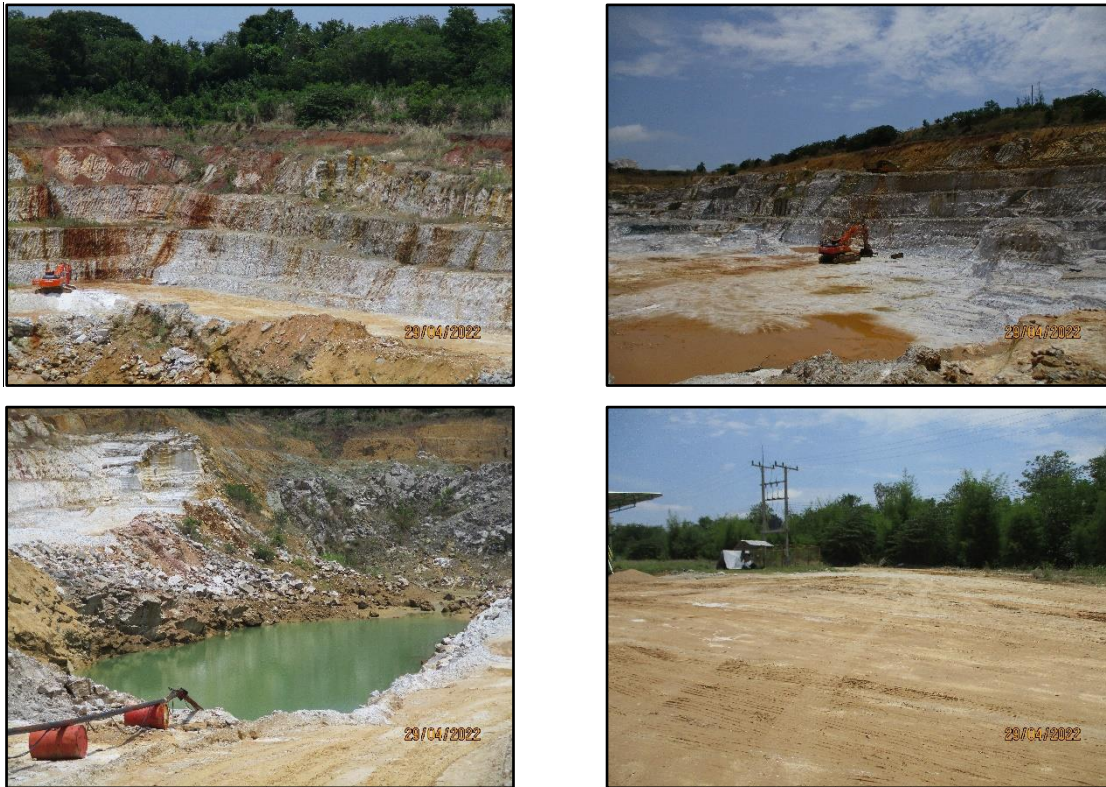
2. ให้เปิดการทำเหมืองในลักษณะชั้นบันไดบริเวณ “ห 1” และ “ห2” ในแต่ละช่วงเวลา ตามแผนผังโครงการทำเหมืองโดยเคร่งครัด โดยให้มีความสูงของชั้นบันไดไม่เกิน 6 เมตร กว้างไม่น้อยกว่า 6 เมตร และควบคุมความลาดชัน (Overall Slope) รวมไม่เกิน 45 องศา บริเวณใดที่ยังไม่เกี่ยวข้องกับการทำเหมืองให้รักษาสภาพธรรมชาติเดิมไว้มากที่สุด	- โครงการได้เปิดการทำเหมือง ตามแผนผังโครงการทำเหมืองโดยเคร่งครัดในลักษณะชั้นบันได โดยให้มีความสูงของชั้นบันไดไม่เกิน 6 เมตร กว้างไม่น้อยกว่า 6 เมตร และควบคุมความลาดชัน (Overall Slope) รวมไม่เกิน 45 องศา นอกจากนี้บริเวณใดที่ยังไม่เกี่ยวข้องกับการทำเหมือง ทางโครงการได้รักษาสภาพธรรมชาติเดิมไว้มากที่สุด	-	- ภาพที่ 2.1 สภาพโดยรอบพื้นที่โครงการ - ภาพที่ 2.4 การเปิดหน้าเหมืองในแบบลักษณะชั้นบันได

มาตรการป้องกันและแก้ไขผลกระทบสิ่งแวดล้อม	รายละเอียดการปฏิบัติตามมาตรการฯ	ปัญหา อุปสรรค ที่ไม่สามารถปฏิบัติตามมาตรการ และแนวทางแก้ไข	ภาพถ่าย/เอกสารประกอบผล
<p>4. ในการเก็บกองเปลือกดินและเศษหิน ให้ปฏิบัติตามแผนผังโครงการทำเหมือง ดังนี้</p> <p>4.1 เปลือกดินและเศษหินที่เกิดจากการทำเหมืองในช่วงปีที่ 1-4 ให้นำไปเก็บกองในบริเวณพื้นที่เก็บกองเปลือกดินที่จัดเตรียมไว้ทางด้านทิศเหนือ (บริเวณหมุดหลักฐานที่ 2) พื้นที่ประมาณ 7 ไร่ และให้เก็บกองเป็นชั้นบันไดสูงชันละไม่เกิน 5 เมตร มีความสูงของกองรวมไม่เกิน 20 เมตร โดยจะต้องเก็บกองจากขอบด้านนอกของที่เก็บกองเข้าหาด้านในให้เป็นระเบียบ โดยควบคุมความลาดชันของผนังกองด้านหน้าและด้านหลังไม่เกิน 45 องศา พร้อมทั้งปลูกไม้ยืนต้นและพืชคลุมดินบนผนังกองเปลือกดินเป็นช่วงๆทุกปี เพื่อป้องกันการชะล้างพังทลายของกองเก็บเปลือกดิน</p>	<p>- โครงการกำหนดให้ปฏิบัติตามแผนผังโครงการทำเหมือง โดยแยกเป็นแต่ละช่วงเวลาในการทำเหมือง โดยในช่วงปีที่ 1-4 กำหนดให้บริเวณพื้นที่เก็บกองเปลือกดินที่จัดเตรียมไว้ทางด้านทิศเหนือ (บริเวณหมุดหลักฐานที่ 2) พื้นที่ประมาณ 7 ไร่ และให้เก็บกองเป็นชั้นบันไดสูงชันละไม่เกิน 5 เมตร มีความสูงของกองรวมไม่เกิน 20 เมตร โดยควบคุมความลาดชันของผนังกองด้านหน้าและด้านหลังไม่เกิน 45 องศา</p>	-	<p>- เอกสารแนบที่ 2.4 ตำแหน่งคัน ทำนบดิน กองมูลดินทราย และทางระบายน้ำลงสู่บ่อตกตะกอน</p> <p>- เอกสารแนบที่ 2.5 การเตรียมพื้นที่กองดิน และพื้นที่กองดิน</p> <p>- ภาพที่ 2.1 สภาพโดยรอบพื้นที่โครงการ</p> <p>- ภาพที่ 2.6 พื้นที่กองเก็บเปลือกดินและเศษหิน</p>

ภาพที่ 2.1 สภาพโดยรอบพื้นที่โครงการ

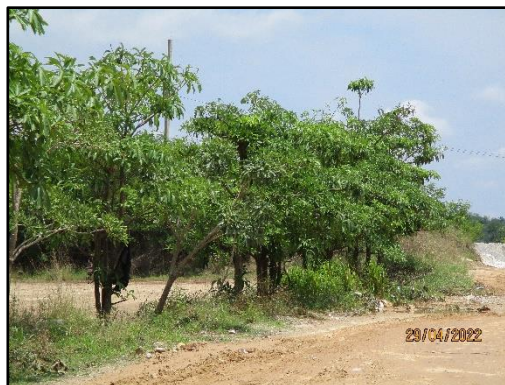
1. ให้เว้นพื้นที่ไม่ทำเหมืองตามแนวเขตประทานบัตรโดยรอบในระยะไม่น้อยกว่า 5 เมตร และจัดทำป้ายหรือสัญลักษณ์ที่แสดงให้เห็นแนวเขตที่เว้นไม่มีการทำเหมืองให้มองเห็นชัดเจน พร้อมทั้งปลูกไม้ยืนต้นเพิ่มเติมในบริเวณพื้นที่ที่ไม่มีการทำเหมืองให้มีความหนาแน่น	- โครงการได้มีการเว้นแนวเขตไม่ทำเหมืองห่างจากขอบแปลงประทานบัตรโดยรอบเป็นระยะ 5 เมตร และจัดทำคันทำนบล้อมรอบ รวมทั้งมีการปลูกไม้ยืนต้นเพื่อแสดงแนวเขตประทานบัตร	-	- ภาพที่ 2.1 สภาพโดยรอบพื้นที่โครงการ - ภาพที่ 2.2 การปลูกไม้ยืนต้นบริเวณพื้นที่ที่ไม่มีการทำเหมือง - ภาพที่ 2.3 คันทำนบดินรอบพื้นที่โครงการ

ภาพที่ 2.2 การปลูกไม้ยืนต้นบริเวณพื้นที่ที่ไม่มีการทำเหมือง

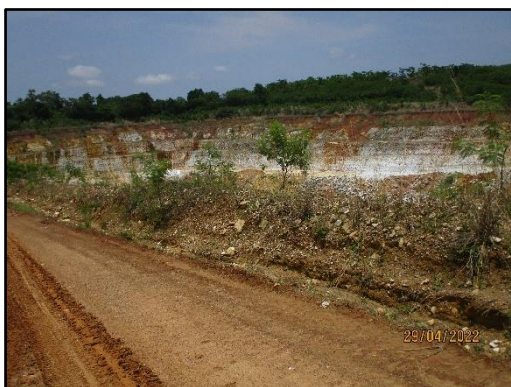
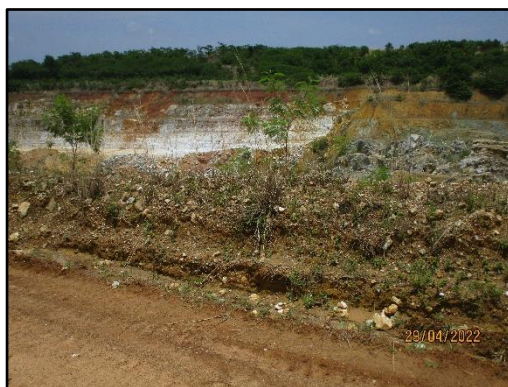
12.3 บริเวณ บ่อเหมืองให้ปรับสภาพพื้นที่ให้มีความปลอดภัย เพื่อเป็นแหล่งน้ำใช้ของชุมชน โดยการปรับลดความลาดชัน และสร้างคันทำนบดินล้อมรอบบ่อเหมือง หรือล้อมรั้วลวดหนาม และจัดทำป้ายแสดงแนวเขตอันตรายให้มองเห็นชัดเจน พร้อมทั้งปลูกพืชคลุมดินและไม้ยืนต้นโดยรอบบ่อเหมืองและคันทำนบดิน เพื่อป้องกันการพังทลาย และเสริมสร้างทัศนียภาพให้กลมกลืนกับสภาพแวดล้อมโดยรอบ	- หลังจากสิ้นสุดการทำเหมือง โครงการจะทำการปรับสภาพพื้นที่บ่อเหมืองให้ปลอดภัย และสร้างคันทำนบดินล้อมรอบบ่อเหมือง หรือล้อมรั้วลวดหนาม ซึ่งโครงการได้ดำเนินการปลูกต้นไม้เพื่อรักษาสภาพเดิมไว้ และเสริมสร้างทัศนียภาพให้กลมกลืนกับสภาพแวดล้อมโดยรอบ	-	- ภาพที่ 2.3 คันทำนบดินรอบพื้นที่โครงการ

ภาพที่ 2.3 คั่นทำนบดินรอบพื้นที่โครงการ

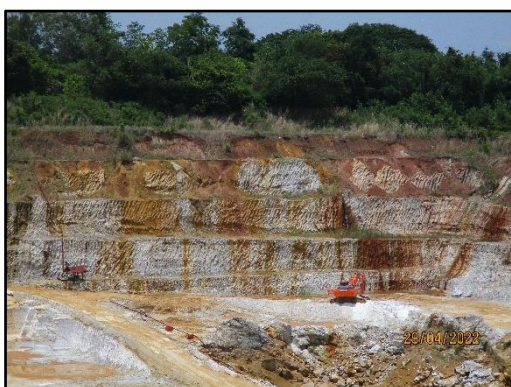
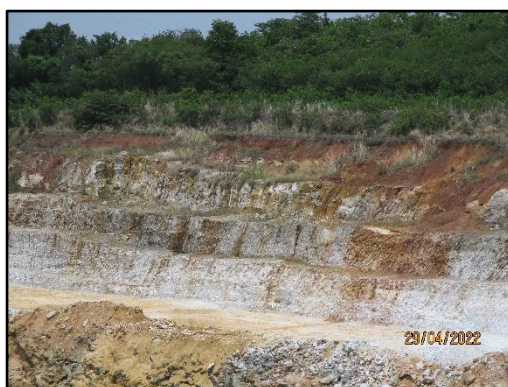
ภาพที่ 2.4 การเปิดหน้าเหมืองในแบบลักษณะชั้นบันได

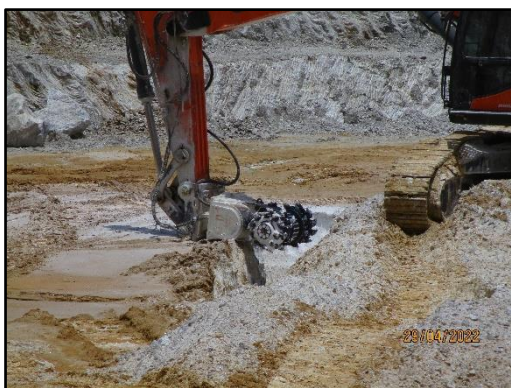
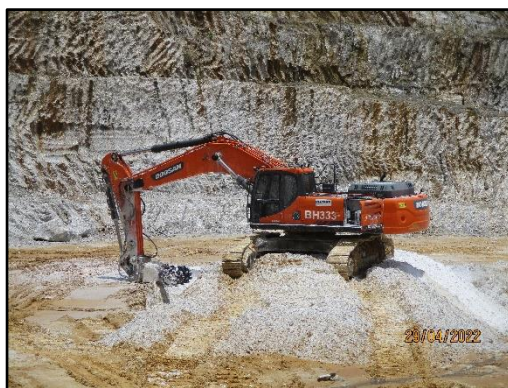
3. ให้ออกแบบการใช้ปริมาณวัตถุระเบิดตามแผนผังโครงการทำเหมือง โดยให้ใช้ปริมาณวัตถุระเบิดสูงสุดไม่เกิน 150 กิโลกรัม/จังหวะถ่วง ทำการระเบิดวันละ 1 ครั้ง ในช่วงเวลา 16.00-17.00 น. และกำหนดเวลาการระเบิดให้เป็นช่วงเวลาเดียวกันทุกวัน โดยก่อนการระเบิดจะต้องจัดให้มีเจ้าหน้าที่ตรวจสอบพื้นที่โดยรอบในรัศมี 100 เมตร และใช้สัญญาณเตือนให้ได้ยินชัดเจนในรัศมีไม่น้อยกว่า 500 เมตร จากจุดที่ระเบิด พร้อมทั้งมีป้ายแสดงเวลาการระเบิดบริเวณทางเข้าพื้นที่โครงการและโดยรอบพื้นที่โครงการให้มองเห็นชัดเจน และห้ามทำเหมืองหรือมีการระเบิดในเวลากลางคืนโดยเด็ดขาด	- ปัจจุบัน (มิถุนายน 2565) โครงการมีการทำเหมืองโดยใช้การนำ Hydraulic Breaker ติดหัวกัดมาใช้ในการผลิตแทนการระเบิดเหมือง ซึ่งสามารถลดการฟุ้งกระจายของฝุ่นละอองจากกิจกรรมได้ดีกว่าการระเบิด และสามารถควบคุมขนาดของหินได้ดี โดยหินที่ได้จะมีขนาดเล็กทำให้ง่ายในการตักขนส่ง โดยจะมีการใช้ระเบิดในกรณีที่ Hydraulic Breaker ติดหัวกัด ไม่สามารถกัดหินได้ในบางครั้งเท่านั้น โดยมีการออกแบบการใช้ปริมาณวัตถุระเบิดตามแผนผังโครงการทำเหมือง ซึ่งในการใช้ระเบิดจะใช้ปริมาณวัตถุระเบิดสูงสุดไม่เกิน 150 กิโลกรัม/จังหวะถ่วง โดยจะทำการระเบิดในช่วงเวลาที่กำหนด วันละ 1 ครั้ง ในช่วงเวลา 15.30-17.00 น. เท่านั้น โดยก่อนการระเบิดจะจัดเจ้าหน้าที่ตรวจสอบพื้นที่โดยรอบรัศมี 100 เมตร และใช้สัญญาณเตือนให้ได้ยินชัดเจนในรัศมีไม่น้อยกว่า 500 เมตร จากจุดที่ระเบิด พร้อมทั้งได้ติดตั้งป้ายแสดงเวลาการระเบิดบริเวณทางเข้าพื้นที่โครงการและโดยรอบพื้นที่โครงการเพื่อให้มองเห็นได้ชัดเจน และมีการบันทึกรายงานการระเบิดเหมืองทุกครั้ง	-	- เอกสารแนบที่ 2.1 การออกแบบการใช้วัตถุระเบิดตามแผนผังการทำเหมือง และแปลนการระเบิดของโครงการ - เอกสารแนบที่ 2.2 มาตรการควบคุมการระเบิดของโครงการ - เอกสารแนบที่ 2.3 แบบฟอร์มตัวอย่างรายงานการระเบิดเหมือง - ภาพที่ 2.5 การนำ Hydraulic Breaker ติดหัวกัดมาใช้ในการทำเหมือง

ภาพที่ 2.5 การนำ Hydraulic Breaker ติดห้วงัดมาใช้ในการทำเหมือง

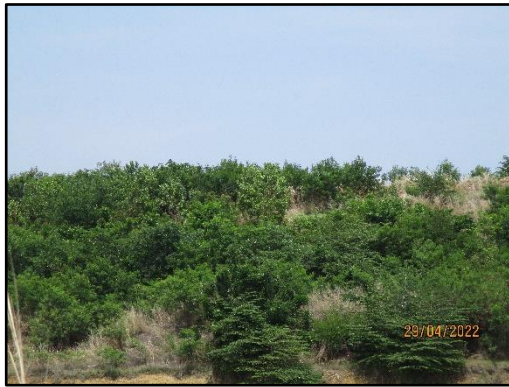
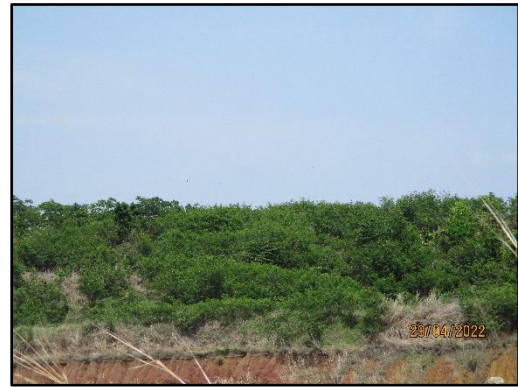
5. ให้สร้างคันทำนบกั้นและระบายน้ำล้อมรอบพื้นที่โครงการ พื้นที่เก็บกองเปลือกดินและเศษหิน และพื้นที่เก็บกองแร่ โดยคันทำนบกั้นต้องมีหน้าตัดเป็นรูปสี่เหลี่ยมคางหมูฐานกว้าง 2 เมตร สูง 1.5 เมตร สันคันทำนบกั้นกว้าง 1 เมตร และระบายน้ำมีขนาดกว้าง 1 เมตร ลึก 0.75 เมตร ท้องร่องกว้าง 0.5 เมตร เพื่อรองรับน้ำจากกองเปลือกดินและเศษหิน และพื้นที่เก็บกองแร่ เพื่อรองรับน้ำจากการกองเปลือกดิน ซึ่งมีทิศทางการไหลของน้ำไปยังบ่อดักตะกอนของโครงการ และจะให้มีการตรวจสอบ ขุดลอกระบายน้ำให้ใช้ได้ดียิ่งขึ้น	- โครงการได้สร้างคันทำนบกั้น ฐานกว้าง 2 เมตร สูง 1.5 เมตร สันคันทำนบกั้นกว้าง 1 เมตร และสร้างระบายน้ำกว้าง 1 เมตร ลึก 0.75 เมตร ท้องร่องกว้าง 0.5 เมตร ล้อมรอบพื้นที่โครงการ พื้นที่เก็บกองเปลือกดินและเศษหิน และพื้นที่เก็บกองแร่ เพื่อรองรับน้ำจากการกองเปลือกดิน ซึ่งมีทิศทางการไหลของน้ำไปยังบ่อดักตะกอนของโครงการ และจะให้มีการตรวจสอบ ขุดลอกระบายน้ำให้ใช้ได้ดียิ่งขึ้น	-	- เอกสารแนบที่ 2.4 ตำแหน่งคันทำนบกั้น กองมูลดินทราย และทางระบายน้ำลงสู่บ่อดักตะกอน - เอกสารแนบที่ 2.6 การขุดลอกบ่อดักตะกอน - ภาพที่ 2.1 สภาพโดยรอบพื้นที่โครงการ - ภาพที่ 2.3 คันทำนบกั้นรอบพื้นที่โครงการ - ภาพที่ 2.6 พื้นที่กองเก็บเปลือกดินและเศษหิน - ภาพที่ 2.7 ระบายน้ำล้อมรอบโครงการ

ภาพที่ 2.6 พื้นที่กองเก็บเปลือกดินและเศษหิน

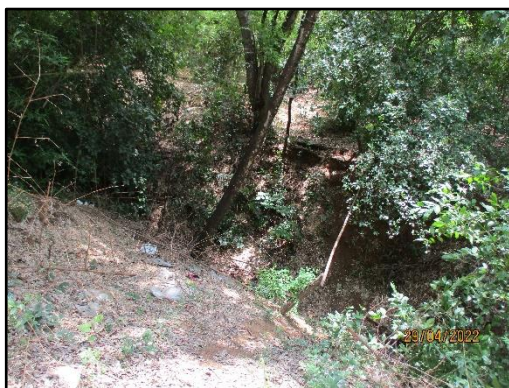
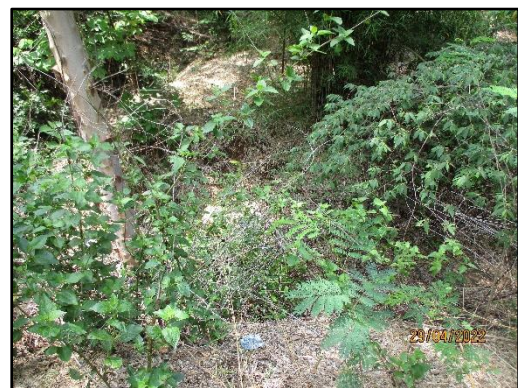
ภาพที่ 2.7 ระบายน้ำล้อมรอบโครงการ

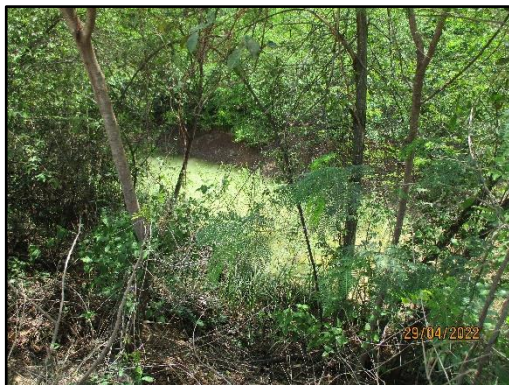
ภาพที่ 2.8 บ่อดักตะกอน

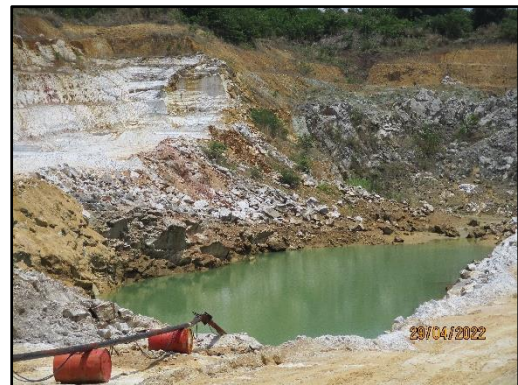
มาตรการป้องกันและแก้ไขผลกระทบสิ่งแวดล้อม	รายละเอียดการปฏิบัติจริงตามมาตรการฯ	ปัญหา อุปสรรค ที่ไม่สามารถปฏิบัติตามมาตรการ และแนวทางแก้ไข	ภาพถ่าย/เอกสารประกอบผล																																																			
6. ให้จัดเตรียมบ่อรวมน้ำ (Sump) บริเวณจุดต่ำสุดของหน้าเหมืองทั้งสองแห่ง (หน้าเหมือง “ห1” และ “ห2”) เพื่อรวบรวมน้ำจากหน้าเหมืองทั้งหมด และสูบน้ำที่ตกตะกอนแล้วจากบ่อรวมน้ำไปยังบ่อตกตะกอนทั้งสองบ่อที่อยู่ทางด้านทิศใต้ของโรงแต่งแร่ โดยให้บ่อตกตะกอนทั้งสองบ่อมีขนาดเพียงพอแก่การรองรับน้ำที่ระบายจากบ่อรวมน้ำ (Sump) และให้น้ำในบ่อตกตะกอนไปใช้ในการฉีดพรมลดฝุ่น โดยห้ามระบายน้ำออกสู่ภายนอกพื้นที่โครงการ แต่หากมีความจำเป็นต้องสูบน้ำระบายออก ให้สูบน้ำที่ตกตะกอนเป็นน้ำใสเท่านั้น และจะต้องทำการตรวจวัดคุณภาพน้ำให้อยู่ในเกณฑ์มาตรฐานน้ำผิวดินก่อนระบายออกนอกพื้นที่	<p>- โครงการได้ออกแบบให้พื้นที่ต่ำสุดของหน้าเหมืองเป็นบ่อรวมน้ำ (Sump) จากหน้าเหมืองทั้ง 2 แห่ง และได้จัดเตรียมพื้นที่ในการจัดสร้างบ่อตกตะกอน เพื่อรวบรวมน้ำจากหน้าเหมืองทั้งหมด อย่างไรก็ตาม หากโครงการมีความจำเป็นต้องสูบน้ำระบายน้ำออกจะสูบน้ำที่ตกตะกอนเป็นน้ำใสเท่านั้น นอกจากนี้ ทางโครงการมีการตรวจวัดคุณภาพน้ำทั้งจากบ่อตกตะกอนและบ่อเหมือง (ทั้งบ่อใหม่และบ่อเก่า) ให้อยู่ในเกณฑ์มาตรฐานน้ำผิวดิน ก่อนระบายออกนอกพื้นที่ โดยผลการตรวจวัดระหว่างเดือนมกราคม-มิถุนายน 2565 (ครั้งที่ 1/2565) ซึ่งทำการตรวจวัดเมื่อวันที่ 14 มีนาคม 2565 พบว่า <b>ทุกรายการอยู่ในเกณฑ์มาตรฐานที่กำหนด</b> โดยมีรายละเอียดดังนี้</p>

ภาพที่ 2.9 บ่อรวมน้ำ (Sump)

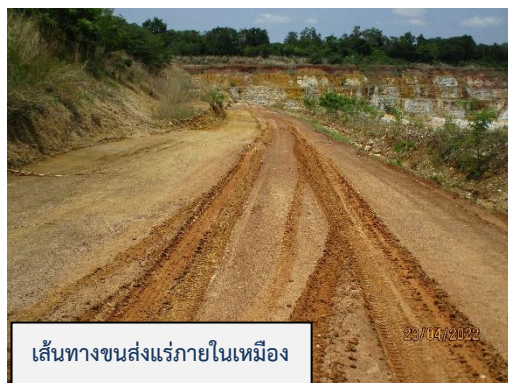
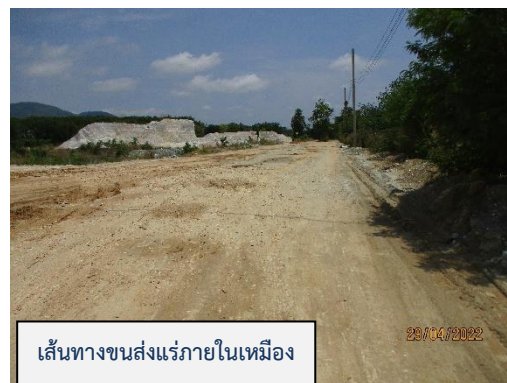
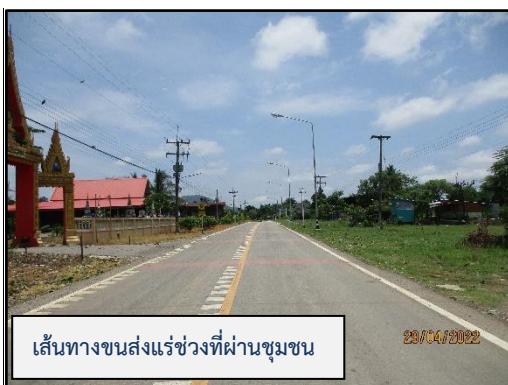
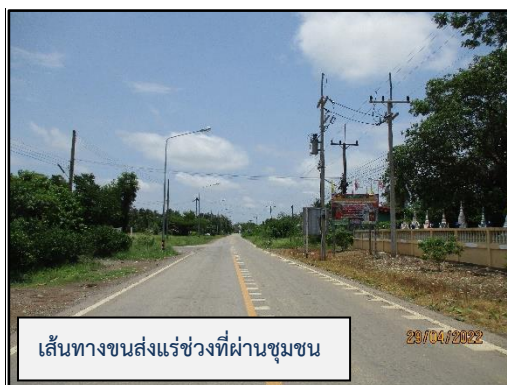
7. ให้ฉีดพรมน้ำเพื่อลดการฟุ้งกระจายของฝุ่นละอองบริเวณพื้นที่เก็บกองแร่ บริเวณพื้นที่เก็บกองเปลือกดิน บริเวณหน้าเหมือง เส้นทางลำเลียงแร่ภายในพื้นที่โครงการ และเส้นทางขนส่งแร่ ช่วงที่ผ่านชุมชนตามความเหมาะสมกับภูมิอากาศ และปรับปรุงเส้นทางขนส่งแร่ให้เป็นถนนลาดยางหรือถนนหินบดอัดแน่น รวมทั้งตรวจสอบและซ่อมแซมเส้นทางขนส่งแร่ให้อยู่ในสภาพที่ดีอยู่เสมอ	- โครงการได้ดำเนินการจัดทำถนนลาดยางสำหรับเส้นทางขนส่งแร่ และมีการตรวจสอบและซ่อมแซมเส้นทางขนส่งแร่ให้มีสภาพที่ดีอยู่เสมอ ทั้งนี้ ทางโครงการได้ดำเนินการจัดให้มีการฉีดพรมน้ำบริเวณพื้นที่กองเก็บแร่ กองเก็บเปลือกดิน บริเวณหน้าเหมือง เส้นทางลำเลียงแร่ภายในพื้นที่โครงการ ซึ่งมีระเบียบในการปฏิบัติงานเช่นเดียวกันกับการปฏิบัติงานที่ประทานบัตร 25518/15775 (คำขอประทานบัตรที่ 4/2536)	-	- เอกสารแนบที่ 2.7 การตรวจสอบ และ ซ่อมแซมเส้นทางขนส่งแร่ - ภาพที่ 2.10 เส้นทางขนส่งแร่ภายในเหมือง/ช่วงที่ผ่านชุมชน - ภาพที่ 2.11 การฉีดพรมน้ำเพื่อลดการฟุ้งกระจายของฝุ่นละออง

ภาพที่ 2.10 เส้นทางขนส่งแร่ภายในเหมือง/ช่วงที่ผ่านชุมชน

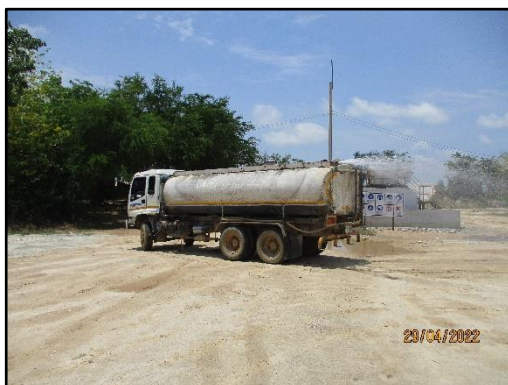
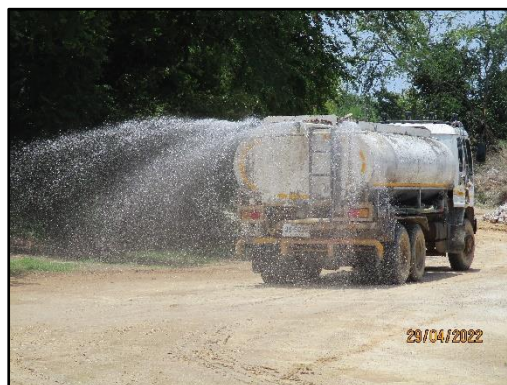
ภาพที่ 2.11 การฉีดพรมน้ำเพื่อลดการฟุ้งกระจายของฝุ่นละออง

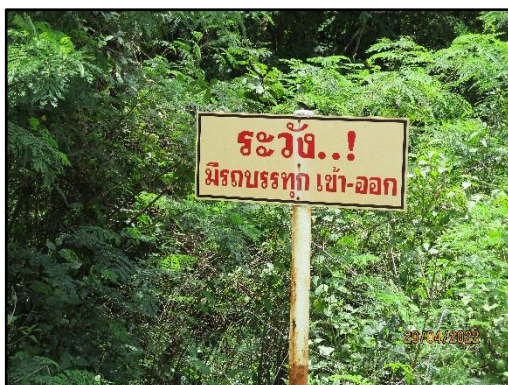
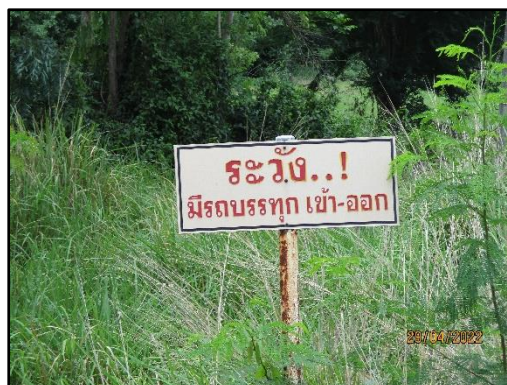
8. ให้จัดทำป้ายสัญญาณเตือนภัย ระวัง-มีรถบรรทุกเข้าออก บริเวณริมเส้นทางสาธารณะสายบ้านไทรงามที่อยู่ทางด้านทิศตะวันออก ก่อนถึงทางแยกเข้าสู่พื้นที่โครงการในระยะ 100 เมตร ทั้งสองด้าน เพื่อป้องกันและลดอุบัติเหตุที่อาจเกิดขึ้นแก่ราษฎรในชุมชน โดยป้ายแสดงหรือสัญญาณเตือนภัยจะต้องสามารถมองเห็นได้ชัดเจน	- โครงการได้จัดทำป้ายสัญญาณเตือนภัย ระวัง-มีรถบรรทุกเข้าออก บริเวณริมเส้นทางสาธารณะสายบ้านไทรงามที่อยู่ทางด้านทิศตะวันออก ก่อนถึงทางแยกเข้าสู่พื้นที่โครงการในระยะ 100 เมตร เพื่อป้องกันและลดอุบัติเหตุที่อาจเกิดขึ้นแก่ราษฎรในชุมชน ซึ่งป้ายสัญญาณเตือนภัยสามารถมองเห็นได้อย่างชัดเจน	-	- ภาพที่ 2.12 ป้ายเตือนบริเวณริมเส้นทางสาธารณะสายบ้านไทรงาม

ภาพที่ 2.12 ป้ายเตือนบริเวณริมเส้นทางสาธารณะสายบ้านไทรงาม

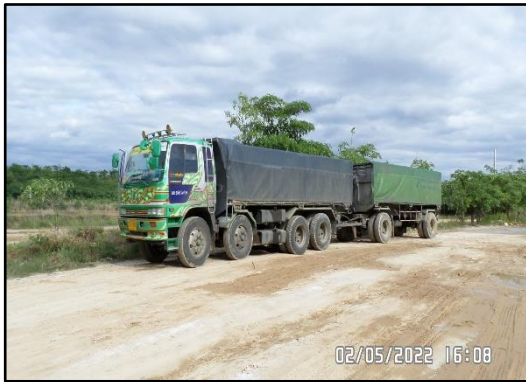
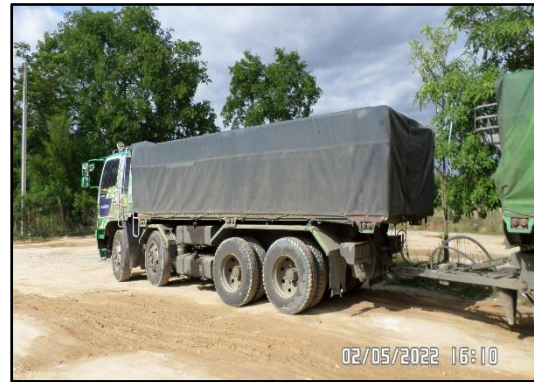
9. ในการขนส่งแร่ออกนอกพื้นที่โครงการจะต้องใช้ผ้าใบปิดคลุมกระบะบรรทุกให้มิดชิด เพื่อลดการฟุ้งกระจายของฝุ่นละออง และให้ความค้ำหน้าหน้าบรรทุก และความเร็วของรถบรรทุกไม่เกิน โดยเฉพาะช่วงที่ผ่านพื้นที่ชุมชนให้อยู่ในพิสัยที่ทางราชการกำหนดไว้ และห้ามมีการขนส่งแร่ในช่วงเวลา 7.00-8.30 น. และ 15.00-16.30 น. ซึ่งเป็นช่วงที่นักเรียนและประชาชนเดินทางไป-กลับจากโรงเรียนและที่ทำงาน และห้ามมีการขนส่งแร่ในช่วงเวลากลางคืน	- โครงการได้จัดหาผ้าใบปิดคลุมกระบะรถบรรทุกที่ขนส่งออกนอกพื้นที่ เพื่อลดการฟุ้งกระจายของฝุ่นละออง และให้ความค้ำหน้าหน้าบรรทุก และให้ใช้ความเร็วในการขนส่งไม่เกิน 20 กิโลเมตร/ชั่วโมง ตลอดจนหลีกเลี่ยงการขนส่งในช่วงเวลาที่นักเรียนไป-กลับโรงเรียน และไม่ขนส่งแร่ในช่วงเวลากลางคืน	-	- ภาพที่ 2.13 ผ้าใบปิดคลุมกระบะรถบรรทุกที่ขนส่งแร่ - ภาพที่ 2.14 ป้ายจำกัดความเร็วภายในโครงการ

ภาพที่ 2.13 ผ้าใบปิดคลุมกระบะรถบรรทุกที่ขนส่งแร่ออกนอกพื้นที่โครงการ

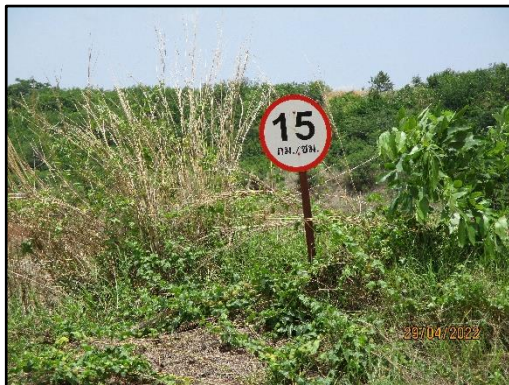
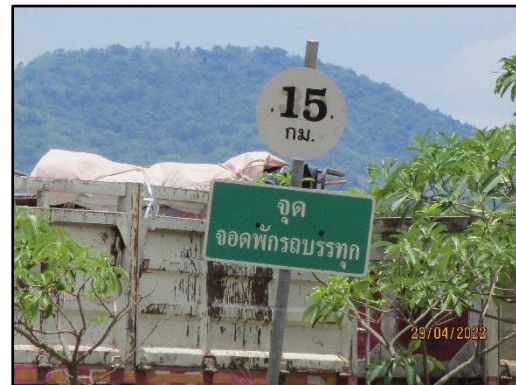
ภาพที่ 2.14 ป้ายจำกัดความเร็วภายในโครงการ

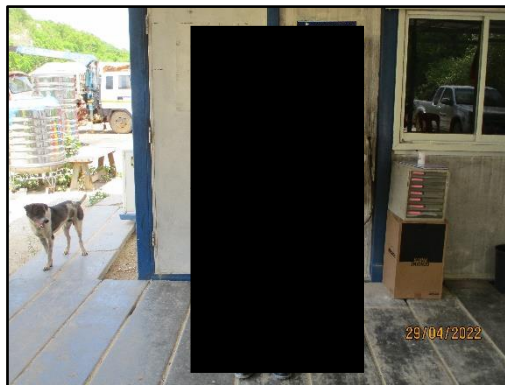
10. ให้จัดหาและกำชับให้พนักงานสวมใส่อุปกรณ์ป้องกันภัยส่วนบุคคล เช่น หน้ากากกันฝุ่น หมวกนิรภัย ปลั๊กอุดหู รองเท้าบูท ฯลฯ ให้เหมาะสมกับสภาพงาน พร้อมทั้งจัดให้มีการตรวจสอบสุขภาพของพนักงานปีละ 1 ครั้ง	- โครงการได้จัดหาและกำชับคนงานต้องสวมใส่อุปกรณ์ป้องกันอันตรายส่วนบุคคลให้เหมาะสมกับสภาพงานที่ทำทุกครั้ง ตามที่มาตรการกำหนด และให้มีการตรวจสอบสุขภาพของพนักงานปีละ 1 ครั้ง เนื่องจากทางโครงการได้ทำการว่าจ้างบริษัท ผาตุบ จำกัด ให้ทำการผลิต บด ย่อย ขุด ขน ดังนั้นการตรวจสอบสุขภาพของพนักงานจึงเป็นการตรวจสอบสุขภาพของพนักงานผู้รับเหมาทั้งหมด โดยประจำปี 2565 โครงการได้วางแผนการตรวจสอบสุขภาพในเดือนตุลาคม 2565 โดยจะรายงานผลการดำเนินงานให้ทราบในครั้งที่ 2/2565 ล่าสุดทางโครงการได้ทำการตรวจสอบสุขภาพพนักงานผู้รับเหมาทั้งหมด 11 คน เมื่อวันที่ 24 ธันวาคม 2564 โดยโรงพยาบาลชัยอรุณเวชการ ซึ่งผลการตรวจสอบสุขภาพ พบว่า พนักงานส่วนใหญ่มีสุขภาพปกติ	-	- เอกสารแนบที่ 2.8 ผลการตรวจสอบสุขภาพ (พนักงานผู้รับเหมา) ประจำปี 2564 - ตารางที่ 3.17 ผลการตรวจสอบสุขภาพ (พนักงานผู้รับเหมา) ประจำปี 2564 - ภาพที่ 2.15 พนักงานสวมใส่อุปกรณ์ป้องกันอันตรายส่วนบุคคล - ภาพที่ 2.16 อุปกรณ์ป้องกันอันตรายส่วนบุคคล

ภาพที่ 2.15 พนักงานสวมใส่อุปกรณ์ป้องกันอันตรายส่วนบุคคล

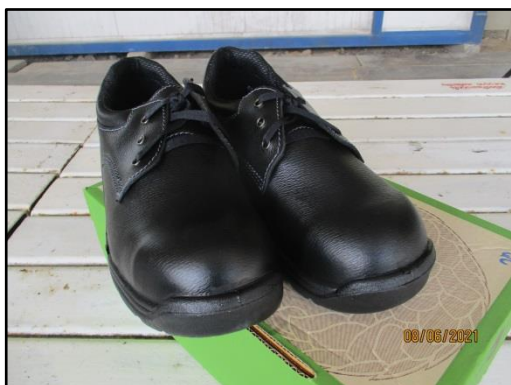
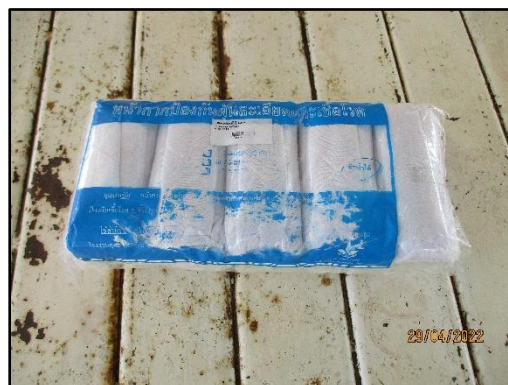
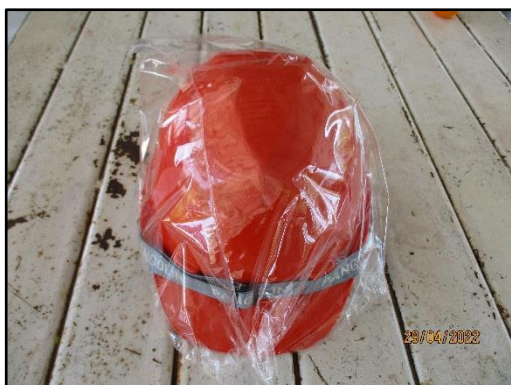
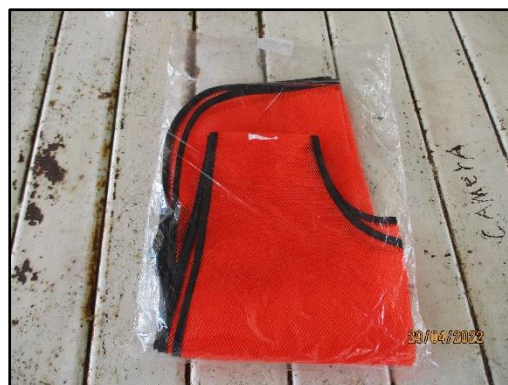
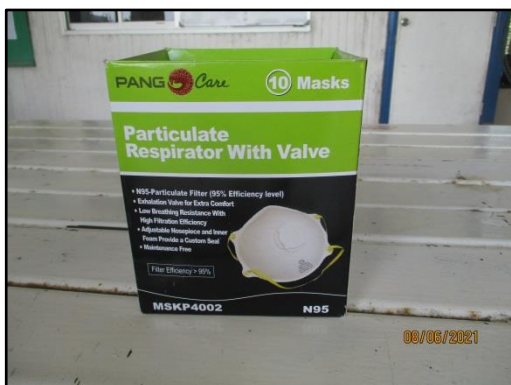
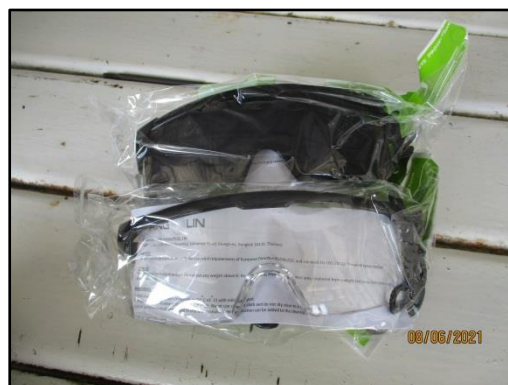
ภาพที่ 2.16 อุปกรณ์ป้องกันอันตรายส่วนบุคคล

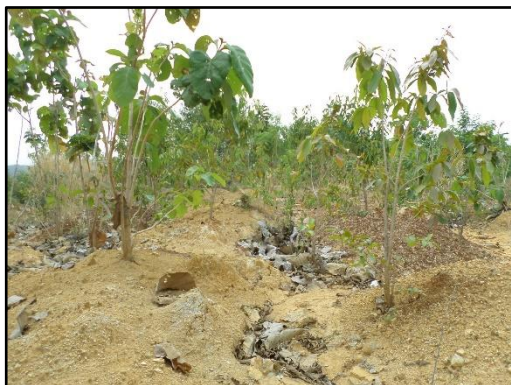
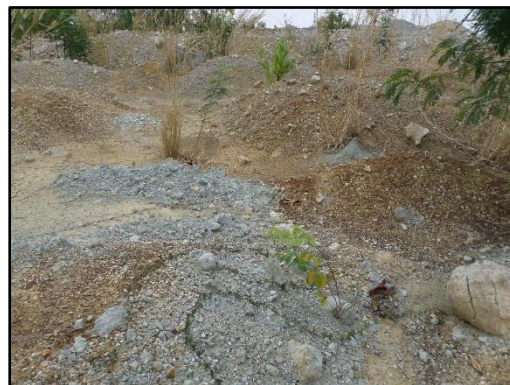
มาตรการป้องกันและแก้ไขผลกระทบสิ่งแวดล้อม	รายละเอียดการปฏิบัติจริงตามมาตรการฯ	ปัญหา อุปสรรค ที่ไม่สามารถปฏิบัติตามมาตรการ และแนวทางแก้ไข	ภาพถ่าย/เอกสารประกอบผล
<p>12. ให้ทำการฟื้นฟูสภาพพื้นที่ที่ใช้ทำเหมืองควบคู่ไปกับการทำเหมือง ดังนี้</p> <p>12.1 บริเวณ ที่ไม่ใช้ในการทำเหมืองแร่และกิจกรรมเกี่ยวเนื่อง ให้พยายามรักษาสภาพเดิมไว้ และปลูกไม้เสริมให้หนาแน่น</p> <p>12.2 พื้นที่ที่ผ่านการทำเหมืองในระยะสุดท้าย และใช้ในกิจกรรมต่างๆทุกบริเวณ ให้ฟื้นฟูโดยการขุดหลุมหรือร่องใส่ดิน/ปุ๋ย พร้อมทั้งปลูกพืชคลุมดินและไม่ไถเร็วเพื่อคืนสภาพป่าไม้</p>	<p>- โครงการมีการฟื้นฟูพื้นที่โครงการที่ผ่านการทำเหมือง ตามแผนการฟื้นฟูเหมืองประจำปี โดยทำการปลูกไม้เสริมให้หนาแน่น ได้แก่ สัก ประดู่ กระถินเทพา เป็นต้น เพื่อพยายามรักษาสภาพเดิมไว้ และฟื้นฟูพื้นที่เหมืองแร่ในบริเวณที่เว้นการทำเหมือง โดยประจำปี 2565 โครงการได้ปลูกต้นไม้ฟื้นฟูจำนวน 10 ไร่ และปลูกถั่วฮามาต้าจำนวน 50 กิโลกรัม เพื่อใช้เป็นพืชคลุมดินเพื่อปรับปรุงสภาพดินในปี นี้ เพื่อเตรียมดินให้พร้อมสำหรับปลูกต้นไม้ในปีถัดไป</p>	-	<p>- เอกสารแนบที่ 2.9 แผนการดำเนินการด้านการฟื้นฟูพื้นที่เหมืองประจำปี 2565</p> <p>- ภาพที่ 2.17 การปลูกต้นไม้ในพื้นที่ฟื้นฟู</p>

ภาพที่ 2.17 การปลูกต้นไม้ในพื้นที่ฟื้นฟู

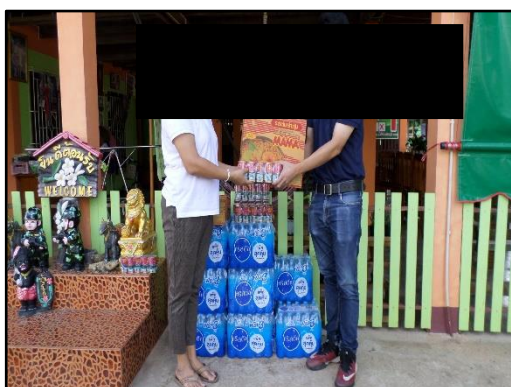
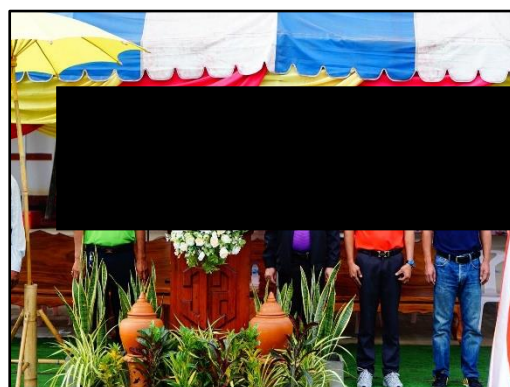
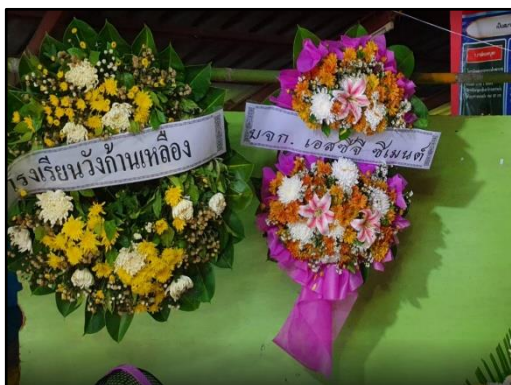
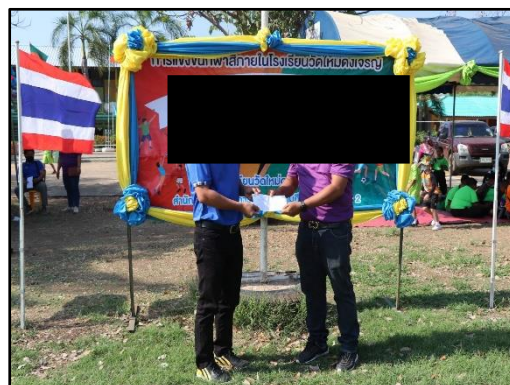
17. หากได้รับการร้องเรียนจากราษฎรในบริเวณใกล้เคียงว่าได้รับความเดือดร้อนรำคาญจากการดำเนินโครงการ หรือ สาธารณสมบัติได้รับความเสียหายจากการทำเหมืองและกิจกรรมที่เกี่ยวข้อง และทางราชการได้ตรวจพบว่า ไม่ปฏิบัติตามมาตรการที่ได้กำหนดไว้ ผู้ถือประทานบัตรจะต้องยุติการทำเหมืองตามคำสั่งของทางราชการ แล้วแก้ไขเหตุแห่งความเดือดร้อนให้เสร็จสิ้นก่อนที่จะดำเนินการต่อไป	- ปัจจุบันโครงการยังไม่ได้รับข้อร้องเรียนจากราษฎรในบริเวณใกล้เคียง อย่างไรก็ตาม ทางโครงการได้มีการวางแผนงานและจัดสรรงบประมาณด้านกิจกรรมชุมชนสัมพันธ์ ประจำปี โดยระหว่างเดือนมกราคม-มิถุนายน 2565 กิจกรรมที่ได้ดำเนินการร่วมกับชุมชนได้แก่ <ul style="list-style-type: none"> <li>• สนับสนุนงานประเพณี</li> <li>• สนับสนุนสลากกาชาด</li> <li>• ร่วมงานในชุมชนพื้นที่เหมือง</li> <li>• สนับสนุนปูนซิเมนต์, วัสดุก่อสร้างและอื่นๆ</li> <li>• สนับสนุนการแข่งขันกีฬา</li> <li>• สนับสนุนงบประมาณศึกษาดูงาน ตำบลวังจี้ อำเภอดงเจริญ, ตำบลทุ่งทอง อำเภอหนองบัว</li> <li>• สนับสนุนอุปกรณ์สำนักงานให้หน่วยงานราชการ</li> </ul>	-	- เอกสารแนบที่ 2.12 แผนงานและงบประมาณชุมชนสัมพันธ์ประจำปี 2565 - เอกสารแนบที่ 2.13 กิจกรรมร่วมกับชุมชนระหว่างเดือนมกราคม-มิถุนายน 2565 - ภาพที่ 2.18 กิจกรรมร่วมกับชุมชน

ภาพที่ 2.18 กิจกรรมร่วมกับชุมชน
