บทที่ 2

ผลการปฏิบัติตามมาตรการป้องกัน แก้ไข และลดผลกระทบสิ่งแวดล้อม

ตารางที่ 2.1 สรุปผลการปฏิบัติตามมาตรการป้องกัน แก้ไข และลดผลกระทบสิ่งแวดล้อม

โครงการทำเรือแหลมฉบัง A2 ของ บริษัท ไทยแหลมฉบัง เทอร์มินัล จำกัด ประจำปีเดือนมกราคม-มิถุนายน 2565

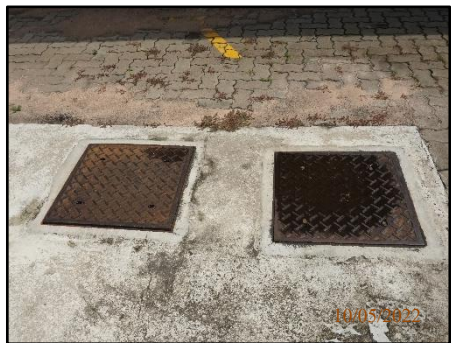
| ผลกระทบสิ่งแวดล้อม | มาตรการป้องกัน แก้ไข และลดผลกระทบ | รายละเอียดการปฏิบัติจริง | ปัญหาและแนวทางแก้ไข | อ้างอิง |
|---|---|--|---|--|
| 2. คุณภาพน้ำทะเล | - ติดตั้ง Septic tank ชนิดถังเติมอากาศ และควบคุมคุณภาพน้ำทิ้งให้ได้มาตรฐานก่อนปล่อย | - มีการติดตั้ง Septic tank และระบบบำบัดน้ำเสียแบบเติมอากาศ (รูปที่ 2.1) พร้อมทั้งทำการตรวจสอบคุณภาพน้ำทิ้งเป็นประจำ | - ไม่พบปัญหา | <p>รูปที่ 2.1 Septic Tank แบบบ่อเติมอากาศ</p> |

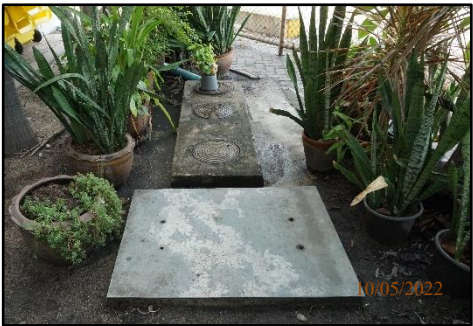
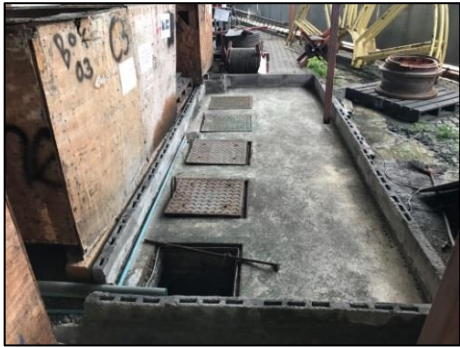
| ผลกระทบสิ่งแวดล้อม | มาตรการป้องกัน แก้ไข และลดผลกระทบ | รายละเอียดการปฏิบัติจริง | ปัญหาและแนวทางแก้ไข | อ้างอิง |
|---|--|---|---|---|
| 2. คุณภาพน้ำทะเล (ต่อ) | - ติดตั้ง Grease trap ที่โรงอาหาร, โรงซ่อมบำรุง, ลานทำความสะอาดตู้ และบริเวณวางระบายน้ำฝนก่อนปล่อยทิ้งออกสู่ทะเล | - ทางโครงการได้ติดตั้งบ่อดักไขมันที่โรงอาหาร, โรงซ่อมบำรุง และบริเวณวางระบายน้ำฝนก่อนปล่อยทิ้งออกสู่ทะเล (รูปที่ 2.2) ตามมาตรการกำหนดเรียบร้อยแล้ว ซึ่งโครงการไม่มีกิจกรรมล้างตู้และไม่ได้จัดพื้นที่สำหรับล้างตู้ ตั้งแต่เริ่มเปิดดำเนินโครงการ ตั้งแต่ปี 2551 จนถึงปัจจุบัน ทางโครงการได้ยกเลิก การใช้งานโรงอาหารของท่าเทียบเรือ A2 จึงยกเลิกการใช้งานบ่อดักไขมันที่โรงอาหารด้วย แต่บ่อดักไขมันยังคงติดตั้งอยู่ที่โรงอาหารตามมาตรการกำหนดเช่นเดิม ดังนั้น ปัจจุบันโครงการติดตั้งบ่อดักไขมัน จำนวน 3 แห่ง แต่ใช้งานเพียง 2 แห่งเท่านั้น | - ไม่พบปัญหา | <p>บ่อดักไขมันที่โรงอาหาร</p> <p>บ่อดักไขมันที่โรงซ่อมบำรุง รูปที่ 2.2 บ่อดักไขมัน</p> |

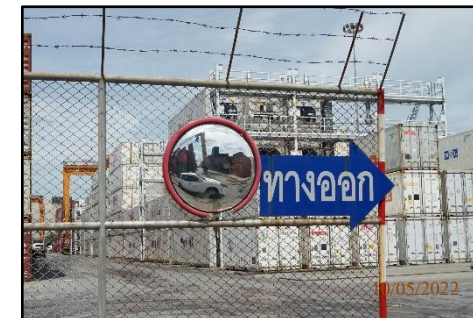
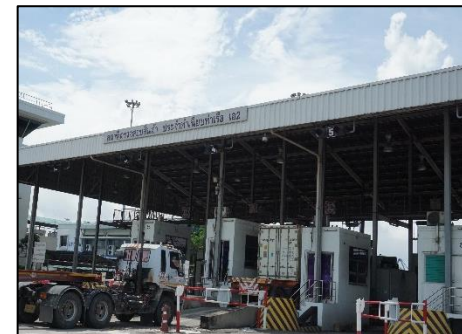
| ผลกระทบสิ่งแวดล้อม | มาตรการป้องกัน แก้ไข และลดผลกระทบ | รายละเอียดการปฏิบัติจริง | ปัญหาและแนวทางแก้ไข | อ้างอิง |
|--|---|--|---|---|
| 4. การคมนาคม ทางบก/ทางทะเล (ต่อ) | - ติดตั้งสัญญาณไฟจราจรในบริเวณท่าเรือ และทางเข้า-ออกตามความเหมาะสม | - ทางโครงการได้ติดตั้งกระจกนูน บริเวณท่าเรือ แหลมฉบัง A2 (รูปที่ 2.5) และสัญญาณไฟ จราจรตามความเหมาะสม (รูปที่ 2.6) ซึ่งมี จำนวนเพียงพอ และมีเจ้าหน้าที่คอยตรวจเช็ค พื้นที่การจราจร เพื่ออำนวยความสะดวก ในการเดินทาง | - ไม่พบปัญหา | <p>รูปที่ 2.5 ติดตั้งกระจกนูน บริเวณท่าเทียบเรือ</p> <p>รูปที่ 2.6 สัญญาณไฟจราจร บริเวณทางเข้า-ออกท่าเทียบเรือ</p> |

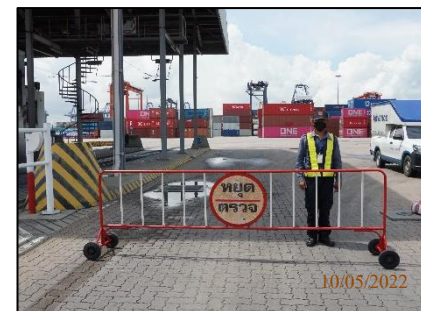
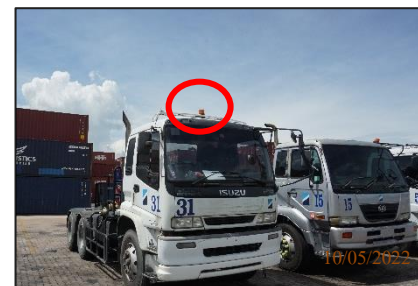
| ผลกระทบสิ่งแวดล้อม | มาตรการป้องกัน แก้ไข และลดผลกระทบ | รายละเอียดการปฏิบัติจริง | ปัญหาและแนวทางแก้ไข | อ้างอิง |
|--|--|--|---|--|
| 4. การคมนาคม ทางบก/ทางทะเล (ต่อ) | - ออกแบบทางแยกบริเวณทางเข้า-ออก ท่าเรืออย่างเหมาะสม | - ปฏิบัติตามมาตรการ พร้อมทั้งอบรมและ กำชับพนักงานให้ปฏิบัติตามกฎจราจร อย่างเคร่งครัด สำหรับบุคคลภายนอก ที่เข้า-ออกลานสินค้าจะต้องขออนุญาตผ่าน เข้า-ออกจากเจ้าหน้าที่รักษาความปลอดภัย ทุกครั้ง (รูปที่ 2.8) และกำหนดให้รถบรรทุก ที่จะเข้าพื้นที่ลานสินค้าต้องติดไฟฉุกเฉิน ที่หลังคารถทุกคัน (รูปที่ 2.9) | - ไม่พบปัญหา | <p>รูปที่ 2.8 เจ้าหน้าที่รักษาความปลอดภัยบริเวณ ทางเข้า-ออกท่าเทียบเรือ</p> <p>รูปที่ 2.9 รถที่เข้าบริเวณท่าเทียบเรือ ติดสัญญาณไฟฉุกเฉินที่บริเวณหลังคารถ</p> |

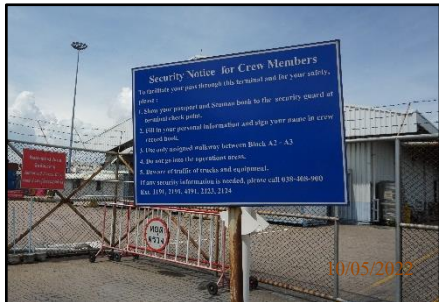
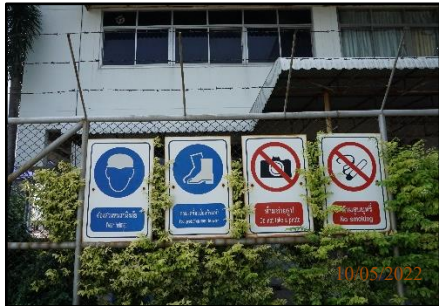
| ผลกระทบสิ่งแวดล้อม | มาตรการป้องกัน แก้ไข และลดผลกระทบ | รายละเอียดการปฏิบัติจริง | ปัญหาและแนวทางแก้ไข | อ้างอิง |
|--|---|---|---|---|
| 4. การคมนาคม ทางบก/ทางทะเล (ต่อ) | - ดูแลการเข้า-ออกของเรืออย่างเข้มงวด | - ปฏิบัติตามมาตรการ โดยอยู่ในความ รับผิดชอบของท่าเรือแหลมฉบัง พร้อมทั้งทาง โครงการได้จัดให้มีป้ายบอกระเบียบการปฏิบัติ ในการเข้าท่าเรือ (รูปที่ 2.11) | - ไม่พบปัญหา | <p>รูปที่ 2.11 ป้ายบอกระเบียบปฏิบัติ ในการเข้าท่าเทียบเรือ</p> |

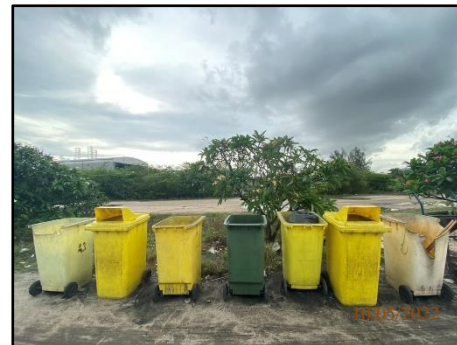
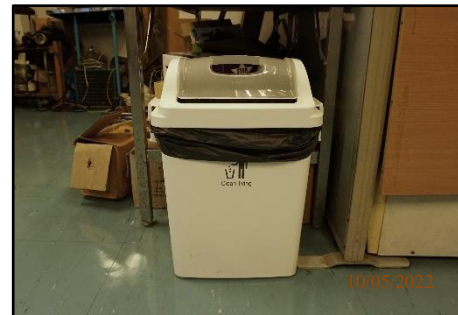
| ผลกระทบสิ่งแวดล้อม | มาตรการป้องกัน แก้ไข และลดผลกระทบ | รายละเอียดการปฏิบัติจริง | ปัญหาและแนวทางแก้ไข | อ้างอิง |
|---|---|--|---|---|
| <p>6. การจัดการขยะ และการบำบัดน้ำเสีย (ต่อ)</p> <p>6.1 การจัดการขยะ (ต่อ)</p> | <p>- จัดตั้งถังรวบรวมขยะให้เพียงพอ กับปริมาณขยะ 2 ลบ.ม./วัน</p> | <p>- ทางโครงการมีการจัดเก็บขยะบริเวณลานสินค้า โดยรวบรวมไว้ในถังขยะพลาสติก HDPE มีฝาปิดขนาด 240 ลิตร (รูปที่ 2.13) ไว้ตามจุดต่าง ๆ 3 จุด คือ จุดลานสินค้า 8 ถัง, จุดอาคารซ่อมบำรุง 6 ถัง, จุดอาคารคลังสินค้า และ Booth Gate 6 ถัง ทั้งนี้ ในพื้นที่อาคารสำนักงาน จัดให้มีถังขยะตามโต๊ะทำงานและในห้องครัว โดยมีถุงดำรองรับขยะอีกชั้นหนึ่ง (รูปที่ 2.14) และในส่วนถังขยะขนาด 5 ลบ.ม. ซึ่งทางเทศบาลนครแหลมฉบังจัดไว้ให้บริการนั้น ปัจจุบันทางโครงการได้ยกเลิกการใช้บริการรถขยะจากเทศบาลนครแหลมฉบัง โครงการใช้บริการรถขยะจากท่าเรือแหลมฉบังหน่วยงานเดียว จึงยกเลิกการใช้ถังขยะ ขนาด 5 ลบ.ม.</p> | <p>- ไม่พบปัญหา</p> | <p>รูปที่ 2.13 ถังขยะขนาด 240 ลิตร</p> <p>รูปที่ 2.14 ถังขยะภายในอาคารสำนักงาน</p> |

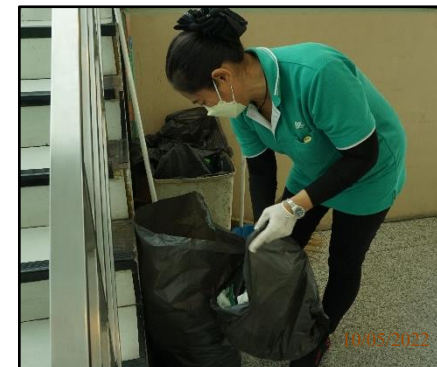
| ผลกระทบสิ่งแวดล้อม | มาตรการป้องกัน แก้ไข และลดผลกระทบ | รายละเอียดการปฏิบัติจริง | ปัญหาและแนวทางแก้ไข | อ้างอิง |
|--|--|---|---|--|
| 6. การจัดการขยะ และการบำบัดน้ำเสีย (ต่อ) 6.1 การจัดการขยะ (ต่อ) | - เก็บรวบรวมขยะให้หมดในแต่ละวัน | - แม่บ้านของโครงการจะทำการเก็บรวบรวมและขนถ่ายขยะมูลฝอย (รูปที่ 2.15) ในช่วงบ่ายของทุก ๆ วัน โดยเก็บรวบรวมใส่ถุงดำแล้วนำไปทิ้งยังถังรองรับส่วนกลาง โดยใน 1 วัน พบว่า จะมีมูลฝอยเกิดขึ้นประมาณ 20-30 กิโลกรัม/วัน | - ไม่พบปัญหา | รูปที่ 2.15 แม่บ้านของโครงการเก็บรวบรวมและขนถ่ายขยะมูลฝอย |

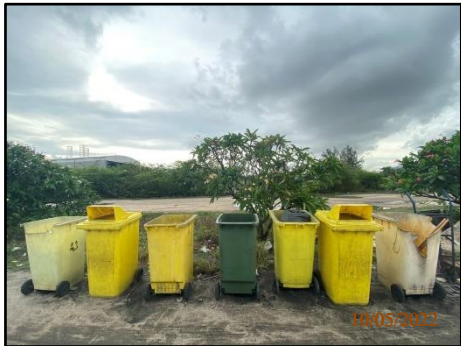
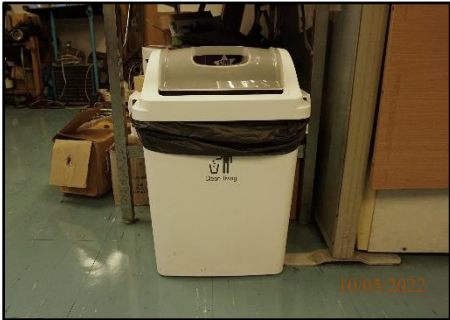
| ผลกระทบสิ่งแวดล้อม | มาตรการป้องกัน แก้ไข และลดผลกระทบ | รายละเอียดการปฏิบัติจริง | ปัญหาและแนวทางแก้ไข | อ้างอิง |
|---|--|--|---|---|
| | <p>ภายหลังการจัดเก็บขยะแล้วจะต้องทำความสะอาด และน้ำที่ล้างนำไปบำบัดต่อ</p> | <p>การเก็บรวบรวมขยะ ทางโครงการมีการจัดตั้งขยะ ซึ่งมีการรองถุงดำอีกชั้นสำหรับรองรับขยะทั่วไปและขยะเปียก ยกเว้น ขยะบางส่วน เช่น การระดาษใช้แล้ว เศษไม้หรือพาเลท เศษเหล็กหรือลวดสลิง ซึ่งเป็นขยะแห้งและไม่สกปรกมากนักจะไม่มีการรองถุงดำไว้ โดยทางโครงการได้จัดให้มีถังไว้รองรับขยะอย่างเพียงพอ ทั้งในอาคารและนอกอาคาร (รูปที่ 2.13 - รูปที่ 2.14) และมีรถขยะจากจากท่าเรือแหลมฉบังเข้ามาเก็บเพื่อนำไปกำจัดทุกวัน ทั้งนี้ทางโครงการ จะล้างทำความสะอาดถังขยะ โดยน้ำเสีย จากการล้างถังขยะจะระบายลงสู่ท่อรวบรวมน้ำเสียเข้าสู่ระบบบำบัดน้ำเสียต่อไป</p> | <p>ไม่พบปัญหา</p> | <p>รูปที่ 2.13 ถังขยะขนาด 240 ลิตร</p> <p>รูปที่ 2.14 ถังขยะภายในอาคารสำนักงาน</p> |

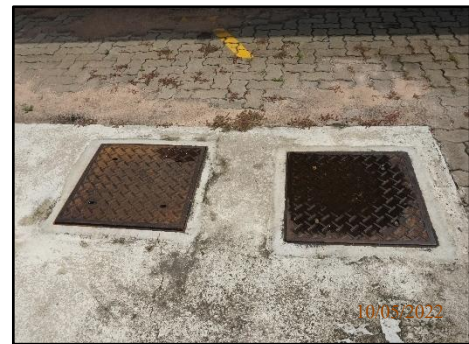
| ผลกระทบสิ่งแวดล้อม | มาตรการป้องกัน แก้ไข และลดผลกระทบ | รายละเอียดการปฏิบัติจริง | ปัญหาและแนวทางแก้ไข | อ้างอิง |
|---|--|---|---|---|
| 6. การจัดการขยะ และการบำบัดน้ำเสีย (ต่อ) 6.2 การบำบัดน้ำเสีย | - ติดตั้งระบบบำบัด Septic tank ชนิดมีถังเติมอากาศ (Aeration tank) ไว้ที่อาคารสำนักงานและโรงอาหาร | - มีการติดตั้ง Septic tank และระบบบำบัดน้ำเสียแบบเติมอากาศ (รูปที่ 2.1) และทำการตรวจสอบคุณภาพน้ำทิ้งเป็นประจำ | - ไม่พบปัญหา | <p>รูปที่ 2.1 Septic Tank แบบบ่อเติมอากาศ</p> |

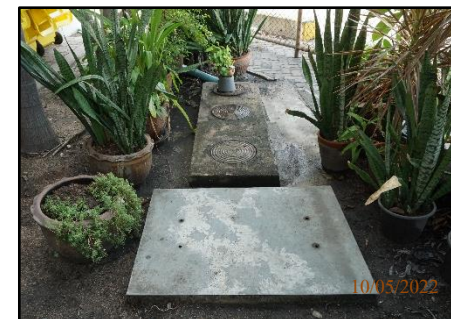
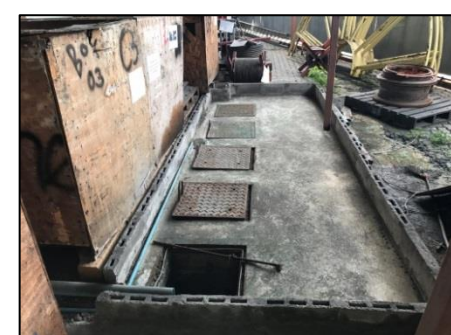
| ผลกระทบสิ่งแวดล้อม | มาตรการป้องกัน แก้ไข และลดผลกระทบ | รายละเอียดการปฏิบัติจริง | ปัญหาและแนวทางแก้ไข | อ้างอิง |
|--|--|--|---|---|
| <p>6. การจัดการขยะ และการบำบัดน้ำเสีย (ต่อ)</p> <p>6.2 การบำบัดน้ำเสีย (ต่อ)</p> | <p>- ติดตั้ง Grease trap ที่โรงอาหาร, โรงซ่อมบำรุง, ลานทำความสะอาด ตู้คอนเทนเนอร์ และวางระบายน้ำฝน ก่อนปล่อยออกสู่ทะเล</p> | <p>- ทางโครงการได้ติดตั้งบ่อดักไขมันที่โรงอาหาร, โรงซ่อมบำรุง และบริเวณวางระบายน้ำฝน ก่อนปล่อยทิ้งออกสู่ทะเล (รูปที่ 2.2) ตามมาตรการกำหนดเรียบร้อยแล้ว ซึ่งโครงการไม่มีกิจกรรมล้างตู้และไม่ได้จัดพื้นที่สำหรับล้างตู้ ตั้งแต่เริ่มเปิดดำเนินโครงการ ตั้งแต่ปี 2551 จนถึงปัจจุบัน ทางโครงการได้ยกเลิกการใช้งานโรงอาหารของท่าเทียบเรือ A2 จึงยกเลิกการใช้งานบ่อดักไขมันที่โรงอาหารด้วย แต่บ่อดักไขมันยังคงติดตั้งอยู่ที่โรงอาหารตามมาตรการกำหนดเช่นเดิม ดังนั้น ปัจจุบันโครงการติดตั้งบ่อดักไขมัน จำนวน 3 แห่ง แต่ใช้งานเพียง 2 แห่งเท่านั้น</p> | <p>- ไม่พบปัญหา</p> | <p>บ่อดักไขมันที่โรงอาหาร</p> <p>บ่อดักไขมันที่โรงซ่อมบำรุง รูปที่ 2.2 บ่อดักไขมัน</p> |

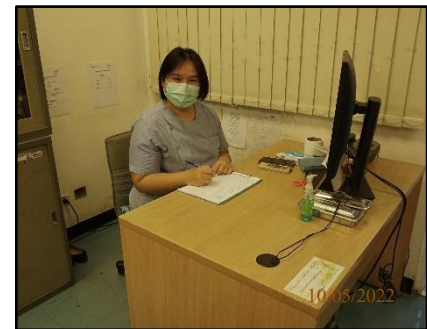
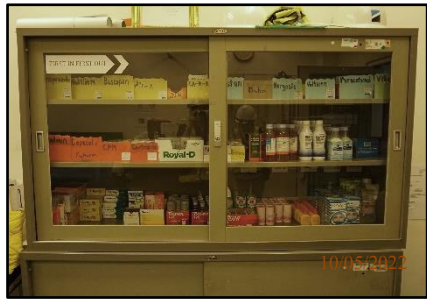
| ผลกระทบสิ่งแวดล้อม | มาตรการป้องกัน แก้ไข และลดผลกระทบ | รายละเอียดการปฏิบัติจริง | ปัญหาและแนวทางแก้ไข | อ้างอิง |
|---|---|--|---|--|
| 8. สาธารณสุข (ต่อ) | | <p>- ทางโครงการได้จัดให้มีห้องปฐมพยาบาลพร้อมเวชภัณฑ์และพยาบาลประจำ 1 คน (รูปที่ 2.16) ประจำอยู่ที่ A3 และยังจัดให้มีตู้ยาสามัญประจำบ้าน (รูปที่ 2.17) นอกจากนี้ยังมีรถตู้บริษัทเตรียมพร้อมไว้สำหรับเหตุฉุกเฉิน (รูปที่ 2.18) และมีการติดต่อกับโรงพยาบาลวิภาวดี แหลมฉบัง และโรงพยาบาลพญาไท ศรีราชา ในกรณีที่เกิดเหตุฉุกเฉิน โดยครั้งล่าสุดทางโครงการได้ดำเนินการตรวจสอบสุขภาพทั่วไปให้แก่พนักงานครั้งล่าสุดในปี 2564 เมื่อ 18 ต.ค.-30 พ.ย., 16-17, 23-24 ธ.ค. 64 โดยโรงพยาบาลพญาไท ศรีราชา (ภาคผนวกที่ 11) สำหรับปี 2565 จะดำเนินการในช่วงปลายปีและจะรายงานให้ทราบในฉบับต่อไป</p> | - ไม่พบปัญหา | <p>รูปที่ 2.16 ห้องปฐมพยาบาล เวชภัณฑ์ และพยาบาลประจำ</p> <p>รูปที่ 2.17 ตู้ยาสามัญประจำบ้านในสำนักงาน</p> |

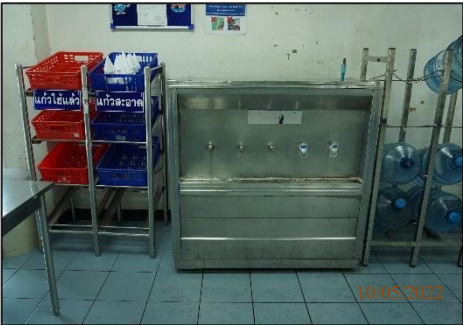
| ผลกระทบสิ่งแวดล้อม | มาตรการป้องกัน แก้ไข และลดผลกระทบ | รายละเอียดการปฏิบัติจริง | ปัญหาและแนวทางแก้ไข | อ้างอิง |
|---|---|--|---|---|
| | | - จัดหาและติดตั้งถังน้ำดื่มที่สะอาดให้พนักงานภายในโครงการอย่างเพียงพอ (รูปที่ 2.19) โดยจัดไว้ที่อาคารสำนักงานทุกชั้น, อาคารซ่อมบำรุง, อาคารคลังสินค้า และอาคารหน้าท่าอย่างละ 1 จุด | - ไม่พบปัญหา | <p>รูปที่ 2.19 ถังน้ำดื่มภายในตัวอาคาร</p> |

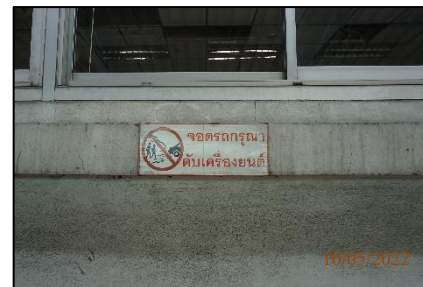
| ผลกระทบสิ่งแวดล้อม | มาตรการป้องกัน แก้ไข และลดผลกระทบ | รายละเอียดการปฏิบัติจริง | ปัญหาและแนวทางแก้ไข | อ้างอิง |
|---|--|---|---|---|
| 8. สาธารณสุข (ต่อ) | - ควบคุมเสียงและควันไอเสียจากรถ และเรือ | - ทางโครงการได้ควบคุมเสียง และควันไอเสียจากรถ และเรือที่เข้ามาภายในโครงการ โดยติดป้าย “จอดรถกรุณาดับเครื่องยนต์” ในบริเวณที่จอดรถยนต์ และบริเวณท่าเทียบเรือของโครงการ (รูปที่ 2.22) | - ทางโครงการได้ทำการแจ้งให้ สผ. ทราบแล้วตามหนังสือเลขที่ TLT 103/2559 ลงวันที่ 15 ธ.ค. 59 | <p>รูปที่ 2.22 ป้ายควบคุมเสียง และควันไอเสียจากรถยนต์</p> |

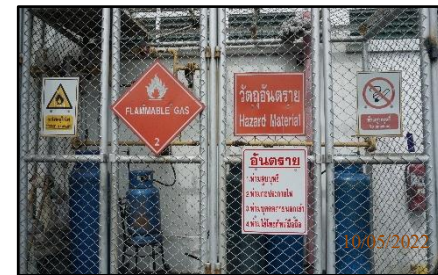
รูปที่ 2.23 เครื่องหมายเตือน
บริเวณพื้นที่อันตราย

| ผลกระทบสิ่งแวดล้อม | มาตรการป้องกัน แก้ไข และลดผลกระทบ | รายละเอียดการปฏิบัติจริง | ปัญหาและแนวทางแก้ไข | อ้างอิง |
|---|--|--|---|---|
| 9. อาชีวอนามัยและความปลอดภัย | - บริเวณที่อาจเป็นอันตรายจะต้องมีเครื่องหมายแสดงให้เห็นเด่นชัด | - ปฏิบัติตามมาตรการโดยแสดงเครื่องหมายเตือนบริเวณพื้นที่เสี่ยงอันตรายอย่างชัดเจน (รูปที่ 2.23) | - ไม่พบปัญหา | |

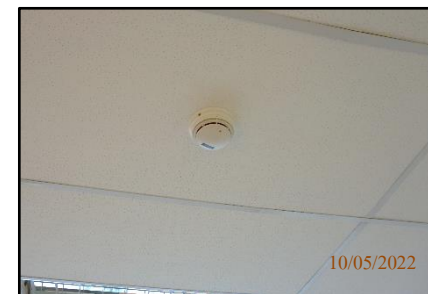
| ผลกระทบสิ่งแวดล้อม | มาตรการป้องกัน แก้ไข และลดผลกระทบ | รายละเอียดการปฏิบัติจริง | ปัญหาและแนวทางแก้ไข | อ้างอิง |
|---|---|--|---|--|
| 9. อาชีวอนามัยและความปลอดภัย (ต่อ) | - ติดตั้งอุปกรณ์ดับเพลิงกระจายอยู่ทั่วไป โดยเฉพาะหน้าท่าและอาคารสำนักงาน ให้พอเพียง | - มีการติดตั้งอุปกรณ์ดับเพลิงกระจายอยู่ทั่วไปตามจุดต่างๆ (รูปที่ 2.27) เช่น ติดตั้งระบบสัญญาณเตือนภัย, ระบบตรวจจับความร้อน, ระบบตรวจจับควัน ในอาคาร เป็นต้น รวมทั้งระบบ Online ซึ่งจะส่งสัญญาณ ไปยังแผงควบคุมของสัญญาณเตือนภัย (รูปที่ 2.28) ที่อยู่ห้องควบคุมโดยตรง เพื่อแจ้งเหตุผิดปกติที่เกิดขึ้นทำให้การดำเนินการแก้ไขสถานการณ์เป็นไปอย่างทันท่วงที และยังมี การตรวจอุปกรณ์ตามแผนทุก ๆ 3 เดือน (ภาคผนวกที่ 15) | - ไม่พบปัญหา | <p>ภาคผนวกที่ 15</p> <p>ระบบตรวจจับความร้อน รูปที่ 2.27 อุปกรณ์ดับเพลิง</p> |

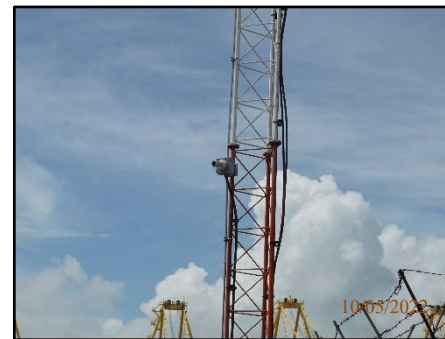
| ผลกระทบสิ่งแวดล้อม | มาตรการป้องกัน แก้ไข และลดผลกระทบ | รายละเอียดการปฏิบัติจริง | ปัญหาและแนวทางแก้ไข | อ้างอิง |
|---|---|---|---|---|
| | - สำหรับผู้ประกอบการที่ให้บริการที่เสี่ยงต่อการเกิดอุบัติเหตุและอัคคีภัยจะต้องจัดตั้งแผนรักษาความปลอดภัย | - ทางโครงการมีการจัดระบบรักษาความปลอดภัย โดยจัดเจ้าหน้าที่รักษาความปลอดภัยดูแลความปลอดภัย ในบริเวณโครงการ ตลอด 24 ชั่วโมง และติดตั้งกล้อง CCTV (รูปที่ 2.29) บริเวณโดยรอบโครงการ ซึ่งปัจจุบันทางโครงการได้รับการรับรองระบบ ISPS CODE พร้อมทั้งมีการบันทึกอุบัติเหตุที่เกิดขึ้นภายในและภายนอกโครงการ (ภาคผนวกที่ 19) | - ไม่พบปัญหา | <p>รูปที่ 2.29 ติดตั้งกล้อง CCTV</p> |
