## บทที่ 2

### การปฏิบัติตามมาตรการป้องกันและแก้ไขผลกระทบสิ่งแวดล้อม และมาตรการติดตามตรวจสอบผลกระทบสิ่งแวดล้อม

ผลการปฏิบัติตามมาตรการป้องกันและแก้ไขผลกระทบสิ่งแวดล้อมโครงการอาคารโรงแรม ค.ส.ล. สูง 23 ชั้น และชั้นใต้ดิน 1 ชั้น ถนนทางหลวงแผ่นดินหมายเลข 2 (ถนนมิตรภาพ) ตำบลในเมือง อำเภอเมืองนครราชสีมา จังหวัดนครราชสีมา (ระยะก่อสร้าง) ตามรายงานการวิเคราะห์ผลกระทบสิ่งแวดล้อมที่ได้รับความเห็นชอบจากสำนักงานนโยบายและแผนทรัพยากรธรรมชาติและสิ่งแวดล้อม ระหว่างเดือน มกราคม-มิถุนายน 2565 มีรายละเอียดแสดงดังตารางที่ 2-1

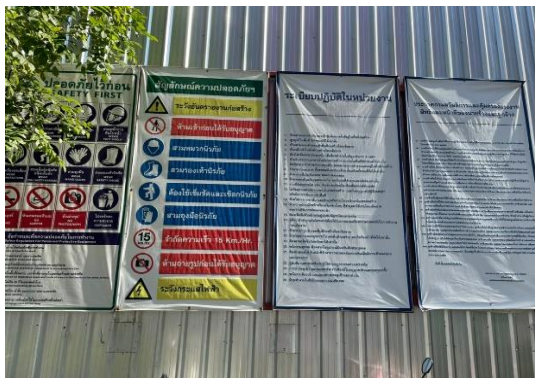
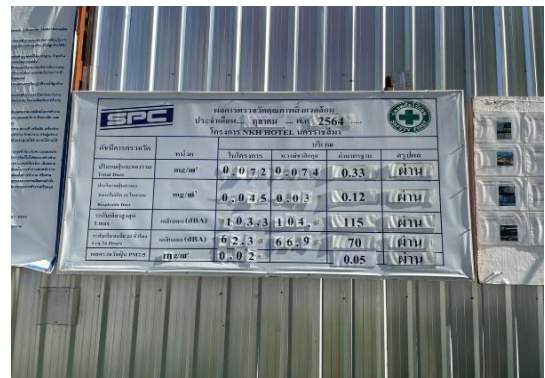
1. ช่วงการก่อสร้างต่างๆ				
1.1 ทรัพยากรสิ่งแวดล้อมทางกายภาพ				
1.1.1 สภาพภูมิประเทศ				
1. จัดทำรั้วทึบโดยรอบพื้นที่โครงการ ความสูง 6 เมตร เพื่อกันขอบเขตพื้นที่โครงการอย่างเป็นสัดส่วน สำหรับด้านล่างแนวรั้วด้านทิศเหนือ ทิศตะวันออก และทิศใต้ สำหรับด้านทิศเหนือ โครงการจะจัดทำแนว Slope ความลาดเอียงในอัตราส่วน 1:3 (ทำมุม 18 องศากับแนวนอน) เพื่อป้องกันการพังทลายของดินบริเวณริมคลองส่งน้ำฝั่งสายใหญ่ประดูระบายน้ำคนชุม	✓	- โครงการมีการติดตั้งรั้ว ความสูง 6 เมตร รอบแนวเขตพื้นที่โครงการ	-	รูปที่ 2-1 รั้วความสูง 6 เมตร รอบแนวเขตพื้นที่โครงการ

(5) จัดทำรั้วทึบโดยรอบพื้นที่โครงการ ความสูง 6 เมตร เพื่อกันขอบเขตพื้นที่โครงการอย่างเป็นสัดส่วน และป้องกันฝุ่นละอองฟุ้งกระจายไปยังอาคารข้างเคียง	✓ - โครงการมีการติดตั้งรั้ว ความสูง 6 เมตร รอบแนวเขตพื้นที่โครงการ เพื่อกันขอบเขตพื้นที่โครงการอย่างเป็นสัดส่วน และป้องกันฝุ่นละอองฟุ้งกระจายไปยังอาคารข้างเคียงเรียบร้อยแล้ว	-	รูปที่ 2-1 รั้วความสูง 6 เมตร รอบแนวเขตพื้นที่โครงการ

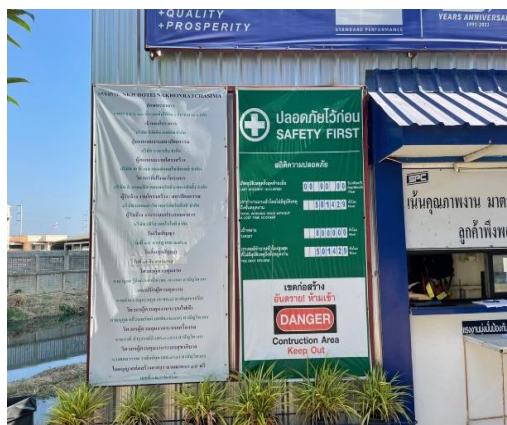
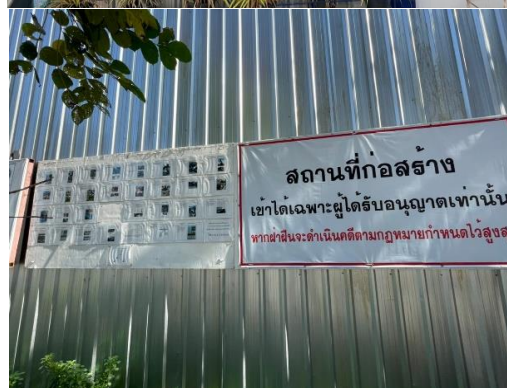
(1) จัดให้มีการติดตั้งป้ายแจ้งการก่อสร้างโครงการรายละเอียดดังนี้ - ระบุชื่อ ประเภท และขนาดโครงการ ระยะเวลา ก่อสร้าง ชื่อและเบอร์โทรศัพท์ของผู้รับผิดชอบในการควบคุมการก่อสร้าง และเจ้าหน้าที่ของหน่วยงานอนุญาต (เทศบาลนครนครราชสีมา) ที่ควบคุมการก่อสร้าง เพื่อให้ผู้ที่อยู่ใกล้เคียงและที่สัญจรผ่านไปมาสามารถติดต่อได้โดยตรงในกรณีที่ได้รับผลกระทบจากการก่อสร้างโครงการ	✓	- โครงการดำเนินการติดป้ายประชาสัมพันธ์บริเวณหน้าพื้นที่โครงการโดยระบุชื่อโครงการ ลักษณะอาคาร เจ้าของโครงการ บริษัทผู้รับเหมาก่อสร้าง ระยะเวลาที่ใช้ในการก่อสร้าง ชื่อและหมายเลขโทรศัพท์ของผู้รับผิดชอบในการควบคุมการก่อสร้าง และเจ้าหน้าที่ของหน่วยงานอนุญาต (เทศบาลนครนครราชสีมา) ที่ควบคุมการก่อสร้าง เพื่อให้ผู้ที่อยู่ใกล้เคียงและสัญจรผ่านไปมา สามารถติดต่อได้โดยตรงในกรณีที่ได้รับผลกระทบจากการก่อสร้างโครงการ	-	รูปที่ 2-2 ป้ายประชาสัมพันธ์โครงการ ป้ายแนะนำการทำงาน และกล่องรับความคิดเห็น
<b>1.2) มาตรการด้านการจัดการพื้นที่ก่อสร้าง</b>				
ติดตั้งกล่องรับความคิดเห็นที่บริเวณป้อมยามเพื่อรับเรื่องร้องเรียนที่อาจเกิดขึ้น หากมีปัญหาเกิดขึ้นต้องหาแนวทางแก้ไขโดยทันที	✓	- โครงการจัดให้มีกล่องรับความคิดเห็น เพื่อรับข้อร้องเรียนจากผู้ที่อยู่อาศัยใกล้เคียง และที่สัญจรไปมา บริเวณด้านหน้าโครงการ	-	รูปที่ 2-2 ป้ายประชาสัมพันธ์โครงการ และป้ายแนะนำการทำงาน

12. จัดทำป้ายประชาสัมพันธ์โครงการขนาดไม่น้อยกว่า 1x2 เมตร โดยแสดงชื่อ ประเภท และขนาดของโครงการ เจ้าของโครงการ บริษัทผู้รับเหมาก่อสร้าง ระยะเวลาที่ใช้	✓ - โครงการได้ติดป้ายประชาสัมพันธ์บริเวณหน้าพื้นที่โครงการโดยระบุประเภท และขนาดของโครงการ เจ้าของโครงการ บริษัทผู้รับเหมาก่อสร้าง ระยะเวลาที่ใช้ในการก่อสร้าง พร้อมระบุชื่อและ	-	รูปที่ 2-2 ป้ายประชาสัมพันธ์

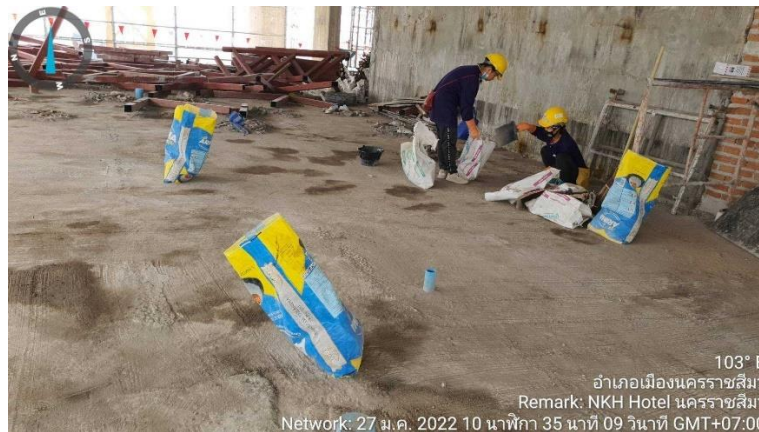
(2) การเก็บกองทรายในพื้นที่ก่อสร้างต้องเก็บในบัน (Bund) และฉีดพรมน้ำให้เปียกชื้นเสมอ	✓ - โครงการได้เก็บกองทรายในพื้นที่บัน (bund) และมีการฉีดพรมน้ำให้เปียกเสมอ	-	รูปที่ 2-9 การฉีดพรมน้ำกองดินให้เปียกเสมอ

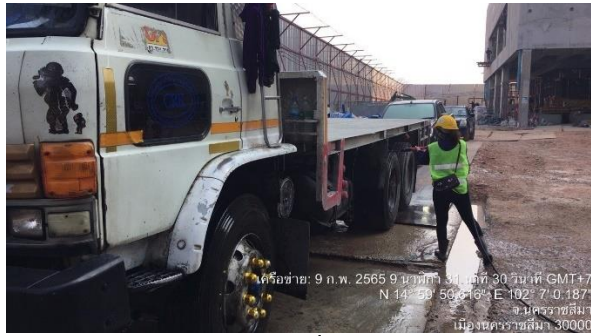
รูปที่ 2-11 การฉีดทำความสะอาดล้อรถบรรทุกก่อนออกจากโครงการ

(2) จัดให้มีการทำความสะอาดล้อรถบรรทุกที่ขนส่ง ก่อนออกจากโครงการโดยใช้น้ำฉีดป้องกันเศษดินโคลนติดล้อรถออกนอกโครงการ	✓ - โครงการได้ใช้น้ำฉีดทำความสะอาดล้อรถบรรทุกก่อนออกจากโครงการอย่างสม่ำเสมอ	-	รูปที่ 2-11 การฉีดทำความสะอาดล้อรถบรรทุก ก่อน ออกจากโครงการ

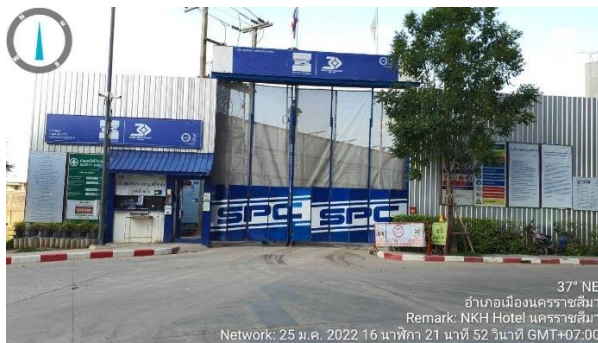
รูปที่ 2-12 ทางเข้า-ออกโครงการ

(3) บริเวณปากทางเข้า-ออก ต้องปิดทึบตลอดเวลา โดยเปิดเฉพาะเมื่อมีรถเข้า-ออก และต้องรักษาพื้นผิวให้สะอาดปราศจากเศษหิน ดิน ทราย หรือฝุ่นตกค้างจนการก่อสร้างแล้วเสร็จ	✓ - บริเวณปากทางเข้า-ออกโครงการ มีการปิดทึบตลอดเวลาและมีการรักษาความสะอาดอยู่เสมอ	-	รูปที่ 2-12 ทางเข้า-ออกความโครงการ
