บทที่ 2

ผลการปฏิบัติตามมาตรการป้องกันและแก้ไขผลกระทบสิ่งแวดล้อม

**ตารางที่ 2-1 ผลการปฏิบัติตามมาตรการป้องกันและแก้ไขผลกระทบสิ่งแวดล้อม โครงการโรงแรมเซ็นทรัลเวิลด์ (ระยะดำเนินการ)
ระหว่างเดือนมกราคม-มิถุนายน พ.ศ. 2565**

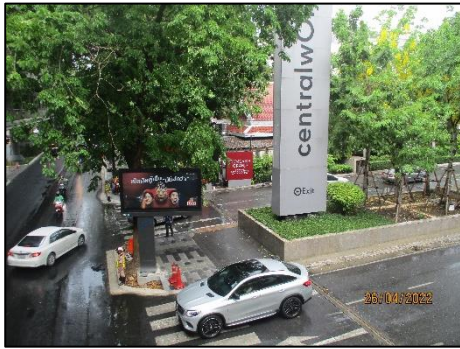
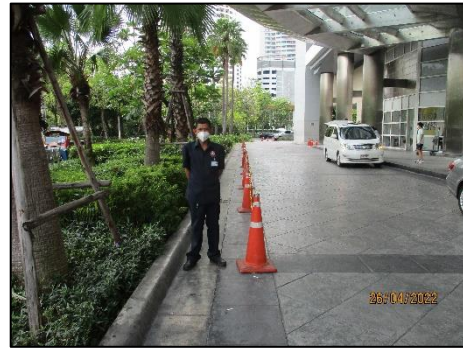
1) จำกัดความเร็วรถที่วิ่งภายในโครงการไม่ควรเกินกว่า 30 กิโลเมตรต่อชั่วโมง เพื่อลดผลกระทบด้านเสียงจากการจราจรที่ส่งต่อการปฏิบัติกิจกรรมทางศาสนาภายในวัดปทุมวนารามราชวรวิหาร	- โครงการฯ ดำเนินการจัดให้มีเจ้าหน้าที่อำนวยความสะดวกด้านการจราจร เพื่อลดผลกระทบด้านเสียงจากการจราจรที่ส่งต่อการปฏิบัติกิจกรรมทางศาสนาภายในวัดปทุมวนารามราชวรวิหาร	-	รูปที่ 2-1

3. การคมนาคมขนส่ง			
1) บริเวณประตูเข้า-ออกโครงการต้องจัดให้มียามรักษาการณ์ประจำอยู่ตลอดเวลา เพื่อคอยอำนวยความสะดวกให้กับรถเข้า-ออก ทั้งนี้เพื่อป้องกันอุบัติเหตุกับรถทางตรงบนถนนโครงข่าย และลดความล่าช้าในการเข้าออก	- โครงการฯ ดำเนินการจัดเตรียมเจ้าหน้าที่รักษาการณ์ประจำอยู่ตลอดเวลา เพื่อคอยอำนวยความสะดวกในการจราจรให้กับรถเข้า-ออก และเพื่อป้องกันอุบัติเหตุกับรถทางตรงบนถนนโครงข่าย และลดความล่าช้าในการเข้าออก	-	รูปที่ 2-1

รูปที่ 2-1 เจ้าหน้าที่อำนวยความสะดวกด้านการจราจรบริเวณทางเข้า-ออก โครงการ

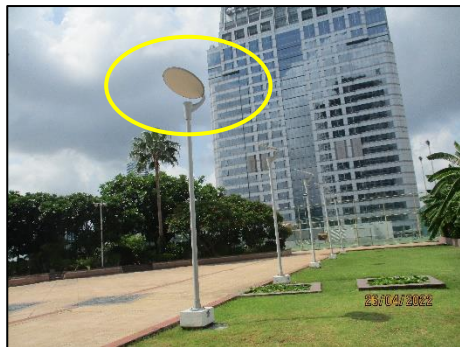
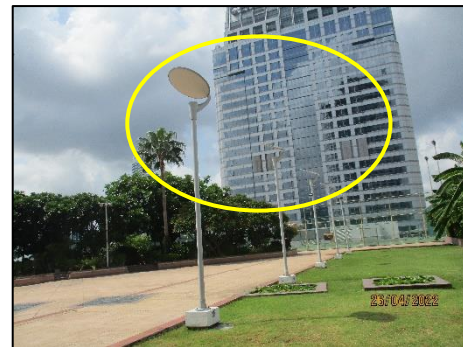
5) ติดตั้งตำแหน่งของสปอร์ตไลท์สนามเทนนิส ให้หันเข้าสู่ตัวโรงแรมเท่านั้น คือหันไปทางทิศเหนือและทิศตะวันออก	- โครงการฯ ดำเนินการติดตั้งตำแหน่งของสปอร์ตไลท์สนามเทนนิส ให้หันเข้าสู่ตัวโรงแรมเท่านั้น คือหันไปทางทิศเหนือและทิศตะวันออก	-	รูปที่ 2-2

รูปที่ 2-2 สปอร์ตไลท์บริเวณสนามเทนนิสดึงดันเข้าสู่ตัวโรงแรม

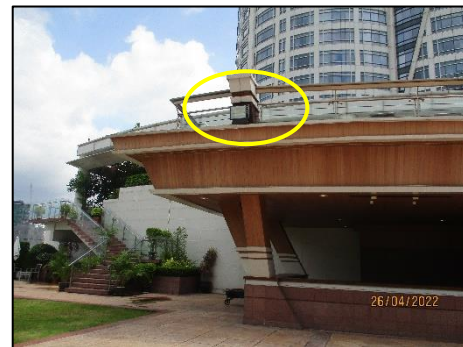
2) ติดตั้งไฟแสงสว่างบริเวณประตูเข้า-ออก และป้ายบอกทางเข้าโครงการเพื่อให้สังเกตเห็นได้อย่างชัดเจน	- โครงการฯ ดำเนินการติดตั้งไฟแสงสว่างบริเวณประตูเข้า-ออก และป้ายบอกทางเข้าโครงการเพื่อให้สังเกตเห็นได้อย่างชัดเจน	-	รูปที่ 2-3 รูปที่ 2-4

รูปที่ 2-3 ไฟส่องสว่างทางเท้าบริเวณโครงการ

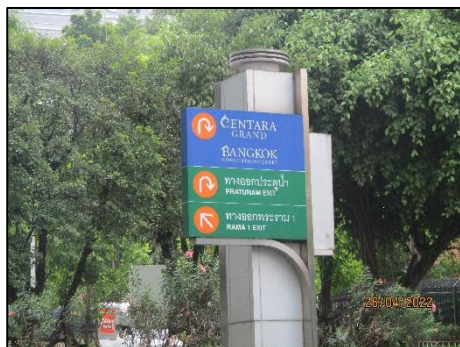
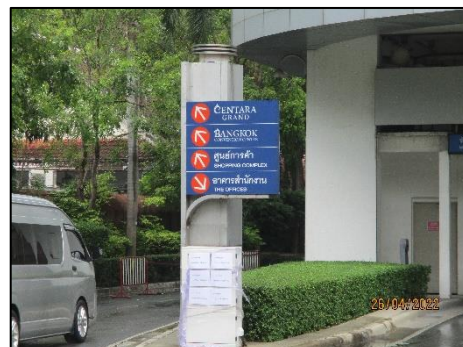
รูปที่ 2-4 ป้ายบอกทางบริเวณโครงการ

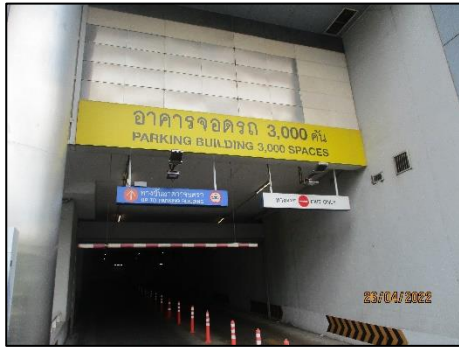
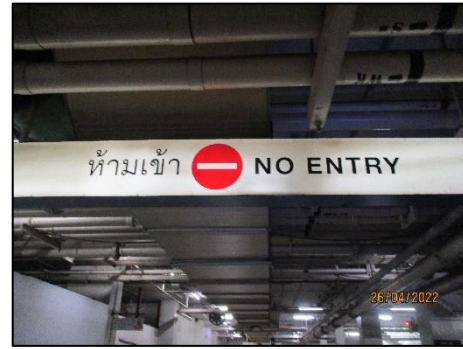
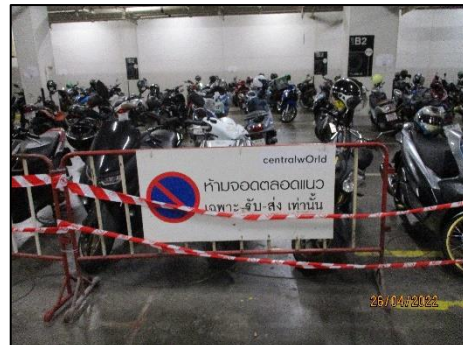
3) จัดการบริหารการจราจรโดยต้องแยกปริมาณพาหนะที่มาใช้บริการโรงแรมเซ็นทรัลเวสต์พลาซ่าออกจากพาหนะที่มาใช้บริการพื้นที่ส่วนอื่นๆ โดยการติดตั้งป้ายจราจรทั้งภายในและนอกโครงการเพื่อแนะนำเส้นทางแก่ผู้ใช้บริการให้ชัดเจน ซึ่งปัจจุบันพื้นที่ส่วนของสำนักงาน และศูนย์การค้าได้จัดให้มีอยู่แล้ว นอกจากนั้นต้องแนะนำพาหนะที่ต้องการใช้บริการโรงแรมเซ็นทรัลเวสต์พลาซ่าให้ใช้ประตูที่ 1 และประตูที่ 5 สำหรับเข้าและออกจากโครงการแทนประตูที่ 2 ประตูที่ 3 และประตูที่ 4 เพื่อลดความขัดแย้งของกระแสจราจรกับกลุ่มผู้ใช้พื้นที่ส่วนศูนย์การค้า และอาคารสำนักงาน ให้มากที่สุดและประตูดังกล่าวมีขนาดใหญ่การเลี้ยวเข้า-ออกมีความคล่องตัวกว่า	- โครงการฯ ได้จัดสรรพื้นที่สำหรับจอดยานพาหนะของผู้ใช้บริการอย่างเพียงพอ และมีการจัดการบริหารการจราจรโดยต้องแยกปริมาณพาหนะที่มาใช้บริการโรงแรมเซ็นทรัลเวสต์พลาซ่าออกจากพาหนะที่มาใช้บริการพื้นที่ส่วนอื่นๆ โดยการติดตั้งป้ายจราจรทั้งภายใน และนอกโครงการเพื่อแนะนำเส้นทางแก่ผู้ใช้บริการให้ชัดเจน	-	รูปที่ 2-5

รูปที่ 2-5 การติดตั้งป้ายจราจรเพื่อแยกปริมาณยานพาหนะที่มาใช้บริการโรงแรมเซ็นทรัลเวิลด์พลาซ่า

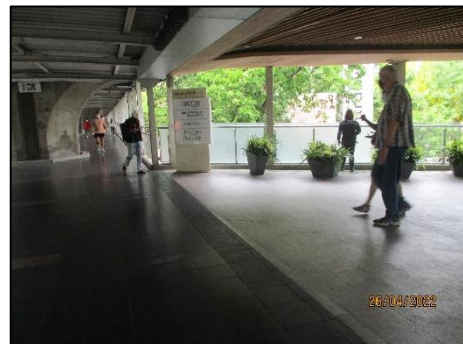
5) จัดให้มีทางเดินเท้าระหว่างสถานีรถไฟฟ้า และบริเวณโครงการให้มีความสะดวกมากที่สุด เพื่อดึงดูดให้ผู้ใช้บริการให้ใช้ ระบบขนส่งมวลชนมากยิ่งขึ้น ซึ่งปัจจุบันได้ดำเนินการก่อสร้าง Sky Walk เชื่อมสถานีรถไฟฟ้าเป็นที่เรียบร้อยแล้ว	- ปัจจุบันทางโครงการฯ มี Sky Walk เชื่อมสถานีรถไฟฟ้ากับบริเวณโครงการเป็นที่เรียบร้อยแล้ว	-	รูปที่ 2-6

รูปที่ 2-6 Sky Walk เชื่อมต่อสถานีรถไฟฟ้า

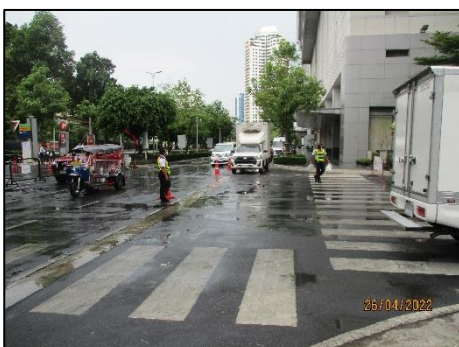
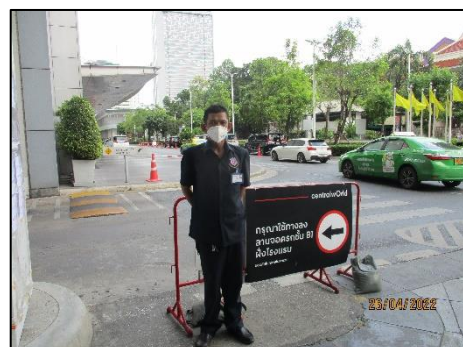
8) จัดให้มียามรักษาการณ์ดูแลเพื่อป้องกันไม่ไห้รถแท็กซี่จอดรับผู้ให้บริการบนผิวจราจร โดยต้องให้แท็กซี่จอดในพื้นที่ที่โครงการจัดให้เท่านั้น	- โครงการฯ ดำเนินการจัดให้มีเจ้าหน้าที่รักษาการณ์ดูแล และเตรียมจุดจอดรถแท็กซี่ในพื้นที่โครงการ เพื่อความเป็นระเบียบเรียบร้อย	-	รูปที่ 2-1 รูปที่ 2-7

รูปที่ 2-7 ยามรักษาการณ์ดูแลการจัดการจราจรเพื่อป้องกันไม่ให้รถแท็กซี่จอดรับผู้ให้บริการ
บนผิวจราจร และพื้นที่สำหรับจอดรถแท็กซี่ของโครงการ

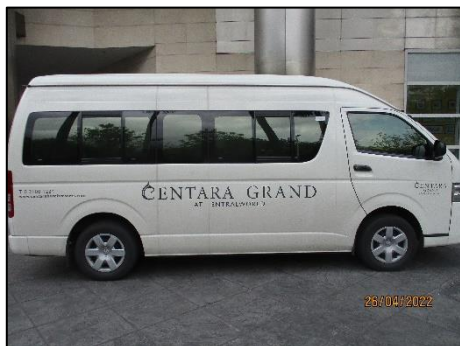
9) โรงแรมเซ็นทรัลเวิลด์พลาซ่าต้องจัดให้มีรถขนส่งมวลชนขนาดกลางเพื่อช่วยในการขนส่งผู้ให้บริการระหว่างโครงการ และแหล่งกำเนิดกิจกรรมที่สำคัญ เช่น ท่าอากาศยานกรุงเทพ ท่าอากาศยานสุวรรณภูมิในอนาคต เป็นต้น เพื่อเป็นการ ลดปริมาณพาหนะที่เข้า-ออกจากโครงการได้	- โครงการฯ จัดให้มีรถขนส่งมวลชนขนาดกลางเพื่อช่วยในการขนส่งผู้ให้บริการระหว่างโครงการ และแหล่งกำเนิดกิจกรรมที่สำคัญ เช่น ท่าอากาศยานกรุงเทพ ท่าอากาศยานสุวรรณภูมิ แต่เนื่องด้วยปี พ.ศ. 2565 เกิดโรคระบาด COVID-19 ทางโครงการฯ จึงขอจัดรถบริการรับ-ส่ง ชั่วคราว เพื่อความปลอดภัยสูงสุดของผู้ใช้บริการ	-	รูปที่ 2-8

รูปที่ 2-8 รถรับส่งของโครงการ

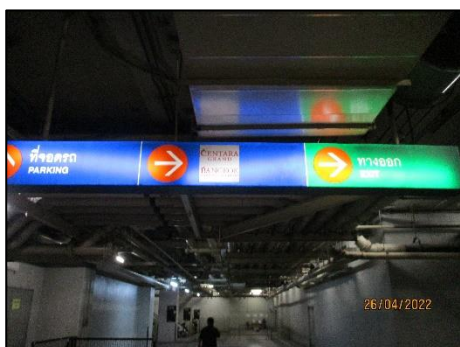
10) การขอใช้ที่จอดรถร่วมกับที่จอดรถของห้างสรรพสินค้า โดยชั้นที่เหมาะสมสามารถเข้าไปใช้โดยสะดวก คือ ชั้น 8 และ 8A ซึ่งคาดว่าจะผู้ใช้บริการห้างฯ จะเข้ามาจอดน้อย เพราะอยู่ในชั้นสูง โดยมีที่จอดรถรวม 397 คัน	- โครงการฯ ดำเนินการขอใช้ที่จอดรถร่วมกับที่จอดรถของห้างสรรพสินค้า โดยปัจจุบันลูกค้าหรือผู้ใช้บริการของโครงการสามารถจอดรถร่วมกับที่จอดรถของห้างสรรพสินค้าได้ทั้งหมด	-	รูปที่ 2-9

รูปที่ 2-9 (ต่อ) ป้ายแสดงทางเข้าพื้นที่อาคารจอดรถ และพื้นที่จอดรถภายในอาคาร

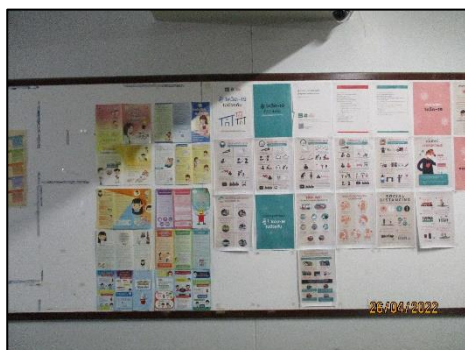
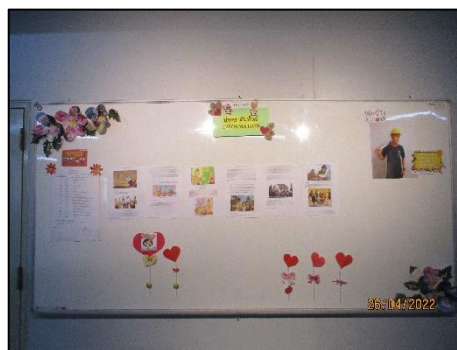
มาตรการป้องกันและแก้ไขผลกระทบสิ่งแวดล้อม	ผลการปฏิบัติตามมาตรการป้องกันและแก้ไขผลกระทบสิ่งแวดล้อม	ปัญหา/อุปสรรคและการแก้ไข	เอกสารอ้างอิง
4. การใช้น้ำ			
1) รณรงค์ให้มีการใช้น้ำอย่างประหยัด	- โครงการฯ มีการกำชับเจ้าหน้าที่และพนักงานทุกท่านในเรื่องการให้ความสำคัญกับการใช้น้ำอย่างประหยัด พร้อมทั้งมีการเลือกใช้สุขภัณฑ์ที่มีระบบช่วยประหยัดน้ำอยู่เสมอ	-	รูปที่ 2-10

บอร์ดประชาสัมพันธ์และป้ายประชาสัมพันธ์
รูปที่ 2-10 การรณรงค์ให้มีการใช้น้ำอย่างประหยัด

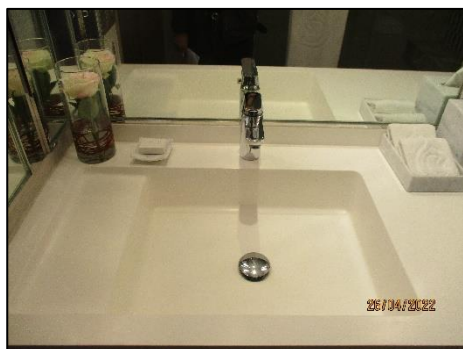
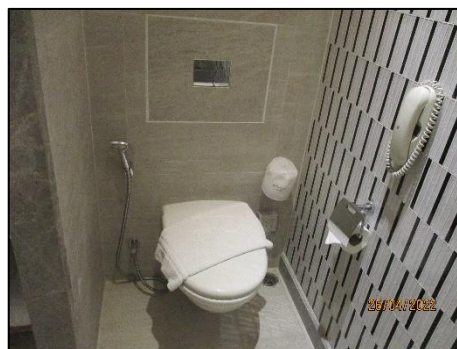
2) เลือกใช้สุขภัณฑ์ที่ช่วยประหยัดน้ำ	- โครงการฯ มีการกำชับเจ้าหน้าที่และพนักงานทุกท่านในเรื่องการให้ความสำคัญกับการใช้น้ำอย่างประหยัด พร้อมทั้งมีการเลือกใช้สุขภัณฑ์ที่มีระบบช่วยประหยัดน้ำอยู่เสมอ	-	รูปที่ 2-11

รูปที่ 2-11 สุขภัณฑ์ที่มีระบบช่วยประหยัดน้ำ

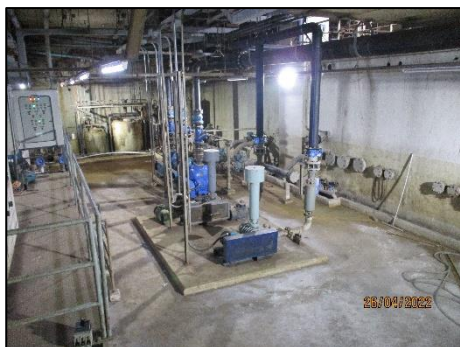
รูปที่ 2-13 ระบบบำบัดน้ำเสียขั้นต้น

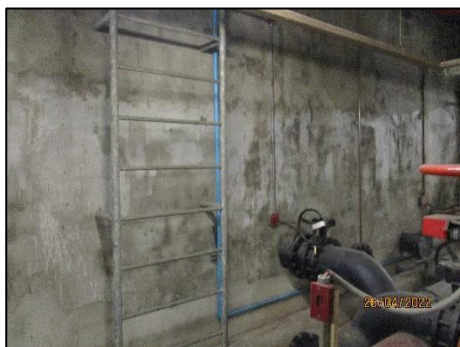
6. ระบบระบายน้ำ			
1) จัดให้มีบ่อน้ำความจุ 650 ลูกบาศก์เมตร เพื่อควบคุมอัตราการระบายน้ำจากโครงการ และจัดให้มีเครื่องสูบน้ำขนาด 2.5 ลบ.ม./วินาที ใช้ในการระบายน้ำออกจากบ่อไปยังท่อระบายน้ำของเซ็นทรัลเวสต์	- โครงการฯ ดำเนินการจัดให้มีบ่อน้ำความจุ 650 ลูกบาศก์เมตร เพื่อควบคุมอัตราการระบายน้ำจากโครงการ และจัดให้มีเครื่องสูบน้ำขนาด 2.5 ลบ.ม./วินาที ใช้ในการระบายน้ำออกจากบ่อไปยังท่อระบายน้ำของเซ็นทรัลเวสต์ โดยปัจจุบันทางโครงการฯ มีหนังสือขออนุญาตเชื่อมต่อท่อระบายน้ำเข้าสู่อรวบรวมน้ำเสียกรุงเทพฯ เป็นที่เรียบร้อยแล้ว	-	ภาคผนวก ค-3 รูปที่ 2-13 รูปที่ 2-14

รูปที่ 2-14 บ่อหนองน้ำ

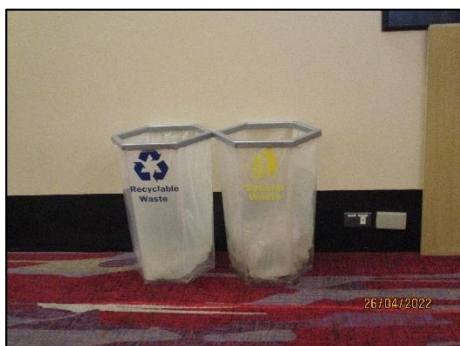
7. การกำจัดขยะมูลฝอย			
1) ทางโครงการจะต้องจัดให้มีถังขยะรองรับปริมาณมูลฝอยที่เกิดขึ้นอย่างเพียงพอ โดยแยกขยะแห้งและขยะเปียก สำหรับตำแหน่งที่ตั้งให้พิจารณาตามความเหมาะสม	- โครงการฯ ดำเนินการจัดให้มีการจัดวางถังขยะแยกประเภทเพื่อรองรับปริมาณมูลฝอยที่เกิดขึ้นอย่างเพียงพอ และพื้นที่พักขยะแยกตามประเภทอย่างเหมาะสมเพื่อรอเก็บขนไปกำจัดอย่างถูกวิธี	-	รูปที่ 2-16

รูปที่ 2-16 การบริหารจัดการขยะภายในพื้นที่โครงการ

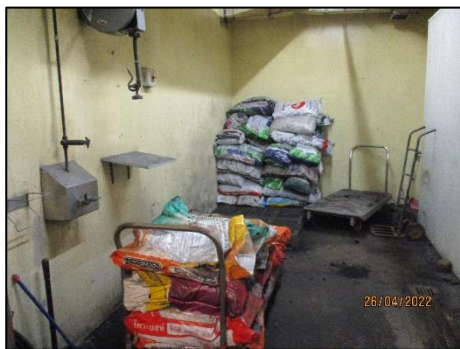
ห้องพักขยะรีไซเคิล

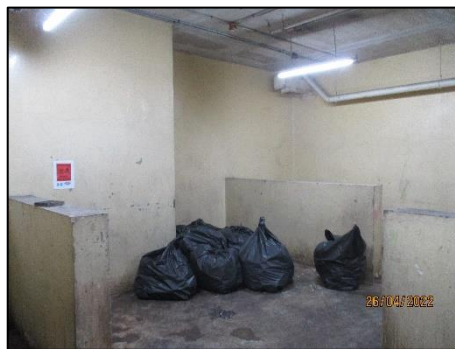
ห้องพักขยะ

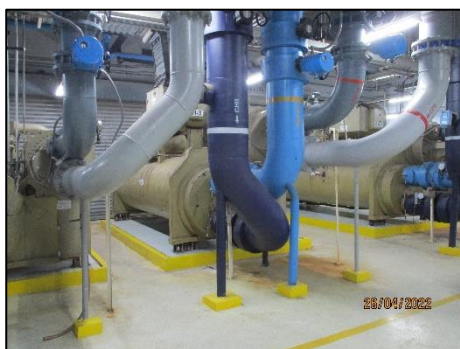
1) เครื่องทำความเย็นชนิดระบายความร้อนด้วยน้ำของโครงการ แบบหอยโข่ง ขนาด 500 ตัน ต้องใช้เครื่องที่มีค่าพิกัดกำลังไฟฟ้าไม่เกินกว่า 0.70 กิโลวัตต์ต่อตันความเย็น ส่วนแบบหอยโข่งขนาด 1000 ตันความเย็น ต้องไม่เกิน 0.67 กิโลวัตต์ต่อตันความเย็น	- โครงการฯ มีเครื่องทำความเย็นชนิดระบายความร้อนด้วยน้ำของโครงการแบบหอยโข่ง ขนาด 500 ตัน โดยใช้เครื่องที่มีค่าพิกัดกำลังไฟฟ้าไม่เกินกว่า 0.70 กิโลวัตต์ต่อตันความเย็น ส่วนแบบหอยโข่งขนาด 1000 ตันความเย็น ไม่เกิน 0.67 กิโลวัตต์ต่อตันความเย็น	-	รูปที่ 2-18

รูปที่ 2-18 เครื่องทำความเย็นชนิดระบายความร้อนด้วยน้ำแบบหอยโข่งและแบบสกรู

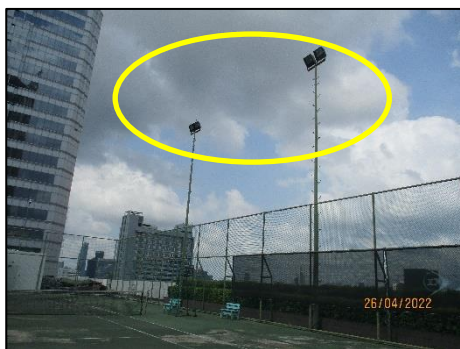
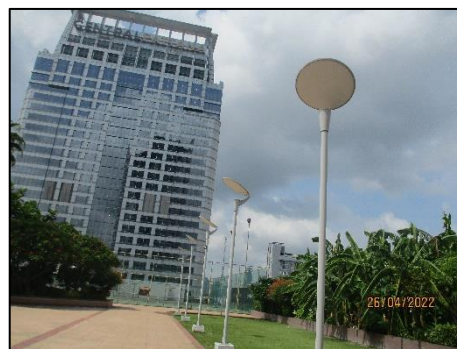
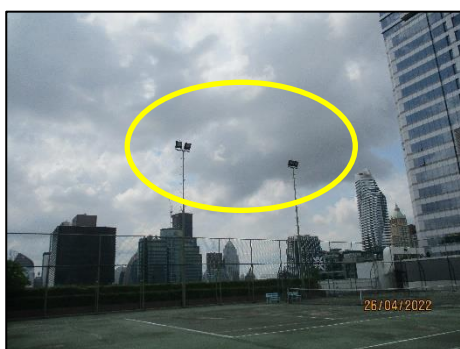
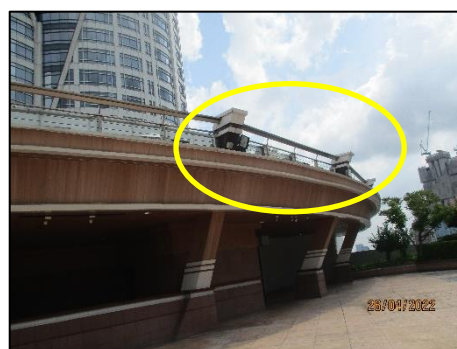
2) ติดตั้งอุปกรณ์เปิด-ปิด ระบบแสงสว่างอัตโนมัติบริเวณพื้นที่ที่เป็นสาธารณะของโครงการ	- โครงการฯ ดำเนินการติดตั้งอุปกรณ์เปิด-ปิด ระบบแสงสว่างอัตโนมัติบริเวณพื้นที่ที่เป็นสาธารณะของโครงการ	-	รูปที่ 2-19

รูปที่ 2-19 ระบบแสงสว่างอัตโนมัติบริเวณพื้นที่สาธารณะของโครงการ

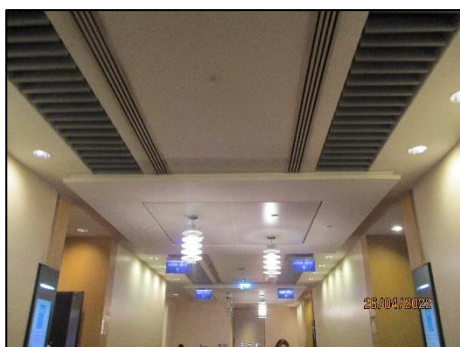
รูปที่ 2-20 การติดตั้งระบบแสงสว่างภายในอาคารไม่สูงกว่า 16 วัดต่อตารางเมตร

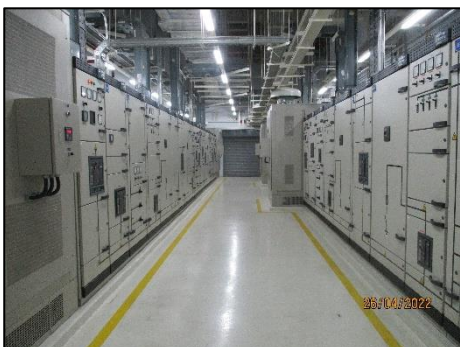
6) ติดตั้งอุปกรณ์ปรับแรงดันไฟฟ้าระหว่างหม้อแปลงไฟฟ้ากับตู้จ่ายไฟฟ้าย่อยเพื่อปรับแรงดันไฟฟ้าให้อยู่ในระดับที่เหมาะสม	- โครงการฯ ดำเนินการติดตั้งอุปกรณ์ปรับแรงดันไฟฟ้าระหว่างหม้อแปลงไฟฟ้ากับตู้จ่ายไฟฟ้าย่อยเพื่อปรับแรงดันไฟฟ้าให้อยู่ในระดับที่เหมาะสม	-	รูปที่ 2-21

รูปที่ 2-21 การติดตั้งอุปกรณ์ปรับแรงดันไฟฟ้า

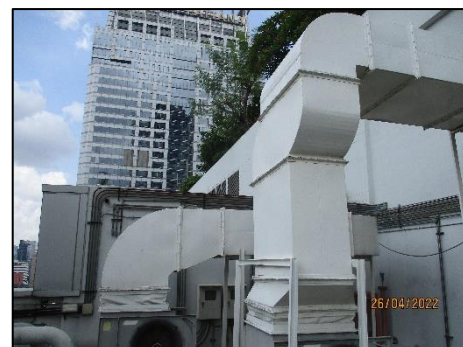
2) ตำแหน่งของหอผึ่งเย็นต้องอยู่ห่างจากช่องเปิดของอาคาร เช่น ประตูและหน้าต่าง และช่องทางเข้า-ระบายลมของอาคารไม่น้อยกว่า 5 เมตร	- โครงการฯ ดำเนินการติดตั้งตำแหน่งของหอผึ่งเย็นต้องอยู่ห่างจากช่องเปิดของอาคาร เช่น ประตูและหน้าต่าง และช่องทางเข้า-ระบายลมของอาคารไม่น้อยกว่า 5 เมตร	-	รูปที่ 2-23

รูปที่ 2-23 หอผึ่งเย็น

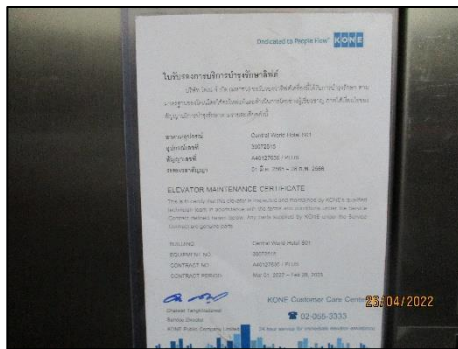
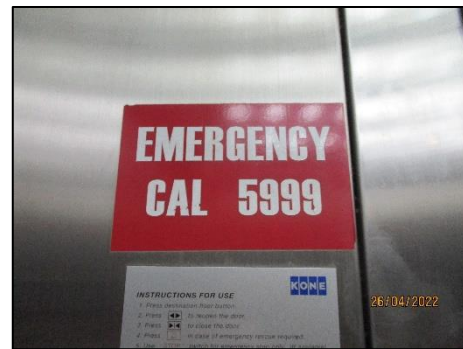
4) ตรวจสอบช่องระบายอากาศของลิฟต์ และบันไดหนีไฟ ให้เปิด-ปิดได้โดยสะดวก โดยตรวจสอบเป็นประจำทุก ๆ 6 เดือน	- โครงการฯ ดำเนินการตรวจสอบช่องระบายอากาศของลิฟต์ และบันไดหนีไฟ ให้เปิด-ปิดได้โดยสะดวกอยู่เสมอ โดยปัจจุบันได้เพิ่มจำนวนการติดตามตรวจสอบเป็นสัปดาห์ละครั้ง รวมทั้งตรวจสอบบำรุงรักษาลิฟต์ให้อยู่ในสภาพพร้อมใช้งาน	-	รูปที่ 2-24

รูปที่ 2-24 การตรวจสอบบำรุงรักษาลิฟต์

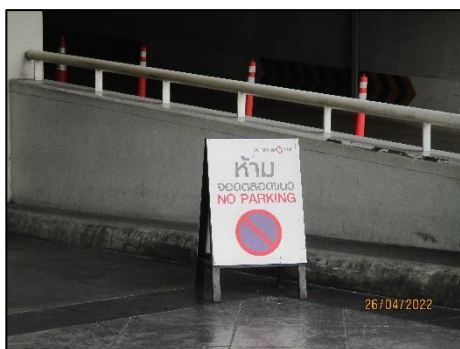
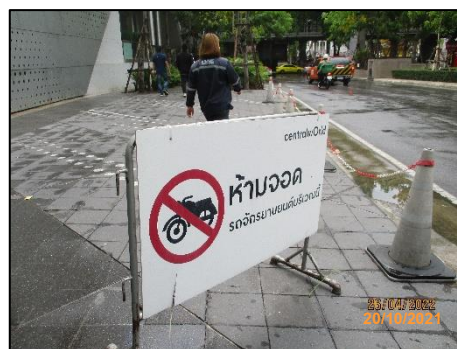
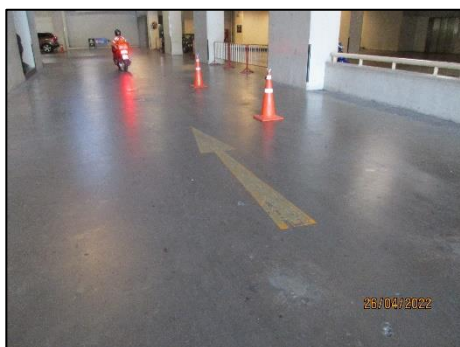
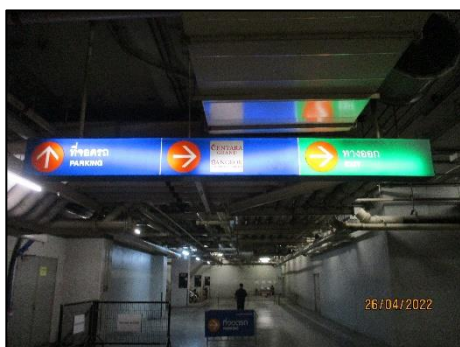
11) ใช้พื้นที่ผิวจราจรช่องซ้ายสุดของถนนภายในช่วงที่มี 3 ช่อง จราจรต่อทิศทาง หรือที่มีความเหมาะสมไม่กีดขวางการจราจร ซึ่งจะจอดได้รวมประมาณ 20 คัน	- โครงการฯ ได้กำหนดให้ใช้พื้นที่ผิวจราจรช่องซ้ายสุดของถนนภายในช่วงที่มี 3 ช่อง จราจรต่อทิศทางหรือที่มีความเหมาะสมไม่กีดขวางการจราจร เป็นที่จอดยานพาหนะที่มีความสูงเกินกว่าที่กำหนดและไม่สามารถเข้าจอดในอาคารลานจอดรถได้ พร้อมทั้งติดตั้งก๊วยกันพื้นที่อย่างเป็นระเบียบ	-	รูปที่ 2-27

รูปที่ 2-27 เครื่องหมาย สัญลักษณ์ และป้ายจราจรภายในพื้นที่โครงการ

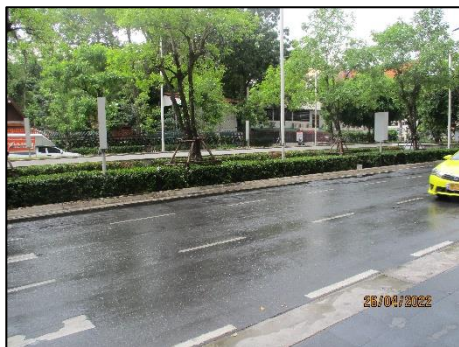
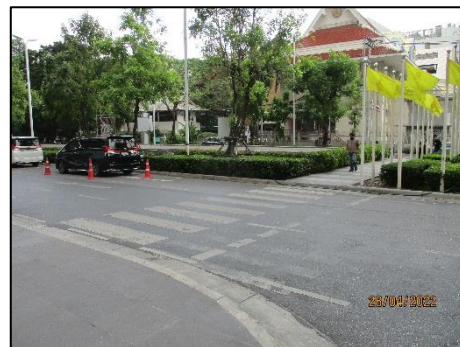
รูปที่ 2-30 แนวรั้วถาวรด้านที่ติดวัดปทุมวนาราม ราชวรวิหาร
