บทที่ 2

ผลการดำเนินการตามมาตรการป้องกันและแก้ไขผลกระทบสิ่งแวดล้อม

ตารางที่ 2-1 แบบรายงานผลการปฏิบัติตามมาตรการป้องกันและแก้ไขผลกระทบสิ่งแวดล้อม
ชื่อโครงการ : เดอะ ปาลายานา (THE PALAYANA) (เดิมชื่อโครงการ บ้านยายย่า)

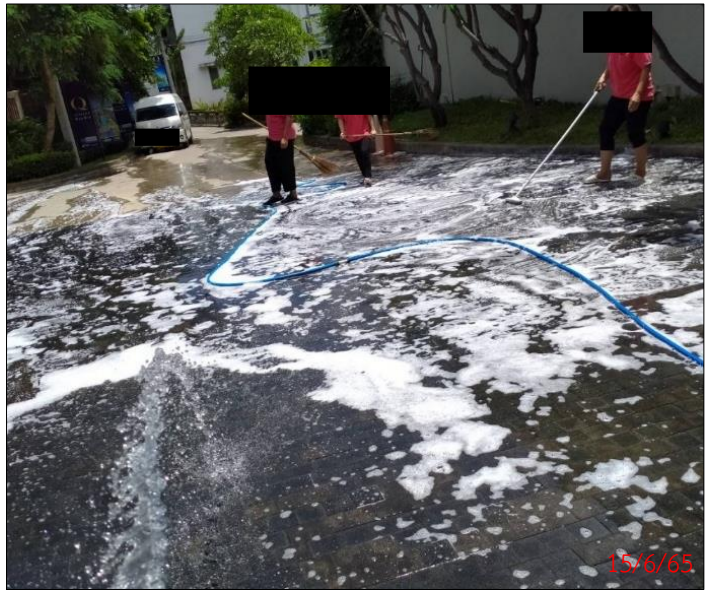
- น้ำทิ้งจากระบบบำบัดน้ำเสียจะได้ทำการบำบัดเพิ่มเติมโดยการกรองทราย กรองถ่าน และเติมคลอรีนเพื่อนำกลับมาใช้ใหม่	- ทางโครงการได้นำน้ำทิ้งจากระบบบำบัดน้ำเสียไปทำการบำบัดเพิ่มเติม และนำกลับมาใช้รดน้ำพื้นที่สีเขียวและล้างถนน	-	ภาพที่ 2-1

นำน้ำทิ้งจากระบบบำบัดน้ำเสียของโครงการที่บำบัดเพิ่มเติม นำกลับมาใช้รดพื้นที่สีเขียว

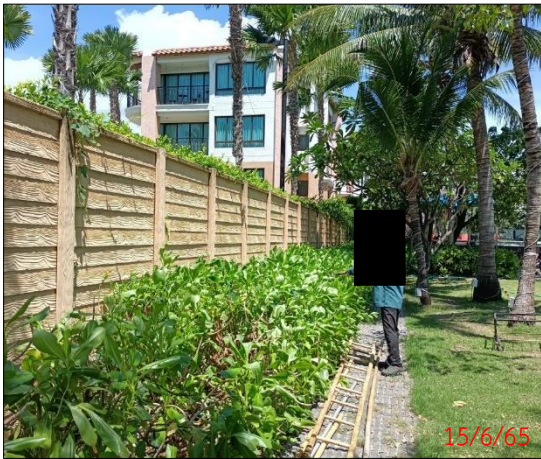
- จัดให้มีการดูแลและบำรุงรักษาด้านไม้และพื้นที่สีเขียวของโครงการอย่างสม่ำเสมอ ในกรณีที่ดินไม้ที่ปลูกไว้เสียหายหรือตาย ให้ดำเนินการปลูกทดแทนใหม่	- ทางโครงการได้จัดให้มีเจ้าหน้าที่คอยดูแลและบำรุงรักษาด้านไม้และพื้นที่สีเขียวของโครงการอย่างสม่ำเสมอ ในกรณีที่ดินไม้ที่ปลูกไว้เสียหายหรือตาย จะดำเนินการปลูกทดแทนใหม่	-	ภาพที่ 2-1

ดูแลและบำรุงรักษาพื้นที่สีเขียวของโครงการ

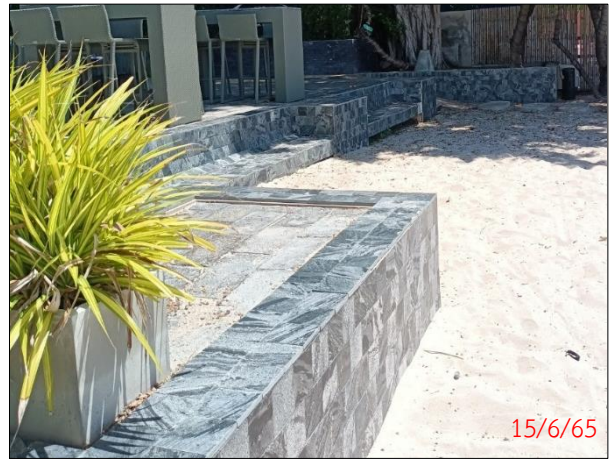
เชื่อมบริเวณแนวเขตที่ดินด้านชายหาด

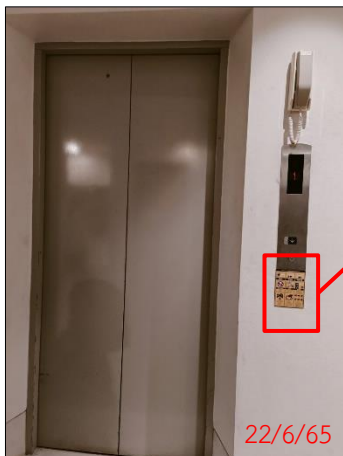
- มีแผนปฏิบัติการฉุกเฉินในกรณีเกิดแผ่นดินไหว ซึ่งระบุข้อปฏิบัติของทั้งพนักงาน/เจ้าหน้าที่ และแขกของโรงแรม และจะได้เตรียมข้อปฏิบัติของแขกในกรณีเกิดแผ่นดินไหวไว้ในห้องพักเพื่อเป็นแนวทางในการปฏิบัติของแขกที่เข้าพัก	- ทางโครงการได้จัดให้มีแผนปฏิบัติการฉุกเฉินในกรณีเกิดแผ่นดินไหว ซึ่งระบุข้อปฏิบัติของทั้งพนักงาน/เจ้าหน้าที่ และแขกของโรงแรม เพื่อใช้เป็นแนวทางในการปฏิบัติของแขกที่เข้ามาพัก	-	ภาพที่ 2-1

แผนปฏิบัติการฉุกเฉินในกรณีเกิดแผ่นดินไหว

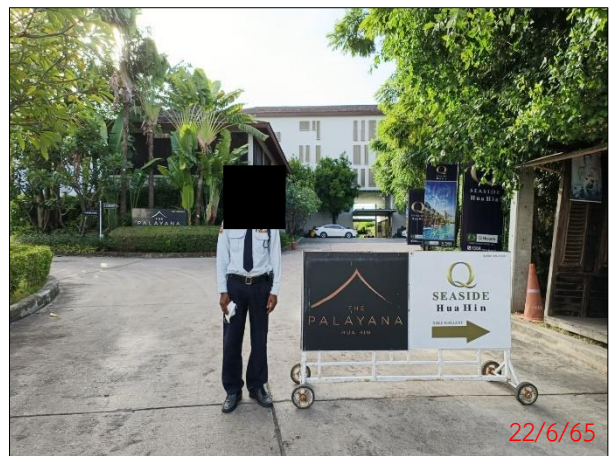
3. คุณค่าการใช้ประโยชน์ของมนุษย์ 3.1 การคมนาคมขนส่ง - จัดให้มีเจ้าหน้าที่รักษาความปลอดภัย ซึ่งนอกจาก เพื่อการรักษาความปลอดภัยแล้ว ยังช่วยดูแลการจราจร ในบริเวณทางเข้า-ออกโครงการ รวมทั้งบนถนน ด้านหน้าโครงการอีกด้วย	- ทางโครงการได้จัดให้มีเจ้าหน้าที่รักษาความปลอดภัย ซึ่งทำหน้าที่รักษาความปลอดภัย และช่วยดูแล การจราจรในบริเวณทางเข้า-ออกโครงการ รวมทั้งถนน ด้านหน้าโครงการ	-	ภาพที่ 2-1

เจ้าหน้าที่รักษาความปลอดภัยของโครงการ

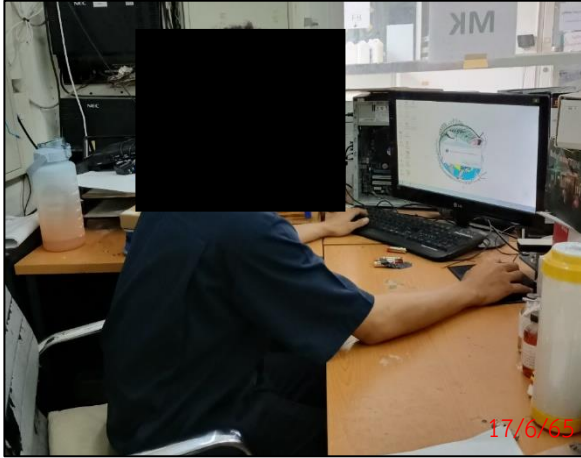
- จัดให้มีผู้ที่มีความรู้ ความเข้าใจ และประสบการณ์ในการทำงานกับระบบบำบัดน้ำเสีย เป็นผู้ดูแลและรับผิดชอบในการทำงานของระบบบำบัดน้ำเสีย เพื่อให้ระบบทำงานอย่างมีประสิทธิภาพตามที่ได้ออกแบบไว้	- ทางโครงการได้จัดให้มีเจ้าหน้าที่ที่มีความรู้ ความเข้าใจ และมีประสบการณ์ในการทำงานกับระบบบำบัดน้ำเสีย เป็นผู้ดูแลและรับผิดชอบในการทำงานของระบบบำบัดน้ำเสีย เพื่อให้ระบบทำงานอย่างมีประสิทธิภาพตามที่ได้ออกแบบไว้	-	ภาพที่ 2-2

เจ้าหน้าที่คอยตรวจสอบดูแลระบบต่างๆ ของโครงการ

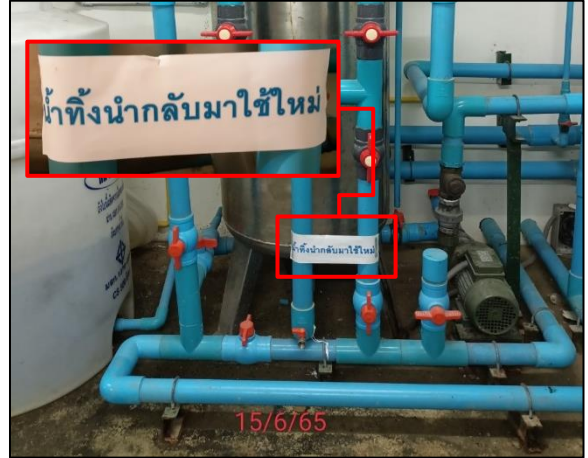
- ติดตั้งป้าย “น้ำทิ้งนำกลับมาใช้ใหม่” ที่ก๊อกรน้ำ Reuse ทุกจุด เพื่อป้องกันการสัมผัสหรือใช้น้ำในกิจกรรมที่ไม่เหมาะสม	- ทางโครงการได้ทำการติดตั้งป้าย “น้ำทิ้งนำกลับมาใช้ใหม่” ที่ก๊อกรน้ำ Reuse ทุกจุด เพื่อป้องกันการสัมผัสหรือใช้น้ำในกิจกรรมที่ไม่เหมาะสม	-	ภาพที่ 2-2

ติดตั้งป้าย “น้ำทิ้งนำกลับมาใช้ใหม่” ที่ก๊อกน้ำ Reuse

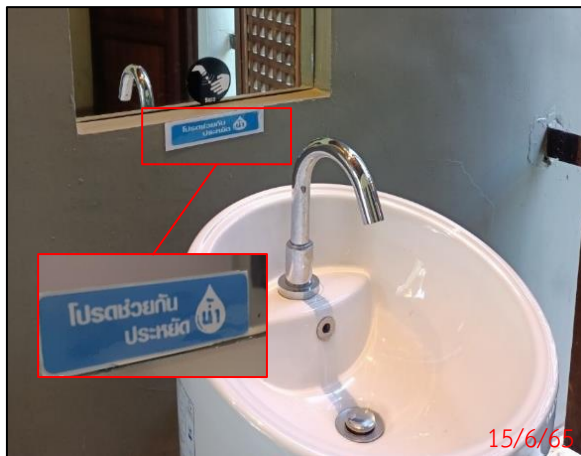
- ธรณีวิศวกรให้ใช้น้ำอย่างประหยัด และหมั่นตรวจสอบการรั่วไหลของระบบน้ำใช้ ถ้าพบว่ามีการรั่วไหล ให้รีบดำเนินการซ่อมแซมและแก้ไข	- ทางโครงการได้มีการธรณีวิศวกรให้ใช้น้ำอย่างประหยัด และเลือกใช้ผลิตภัณฑ์ที่ประหยัดน้ำ และจัดให้มีเจ้าหน้าที่คอยตรวจสอบการรั่วไหลของระบบน้ำใช้ ถ้าพบว่ามีการรั่วไหล จะดำเนินการซ่อมแซมแก้ไขทันที	-	ภาพที่ 2-2

สติ๊กเกอร์ณรงค์ประหยัดน้ำ

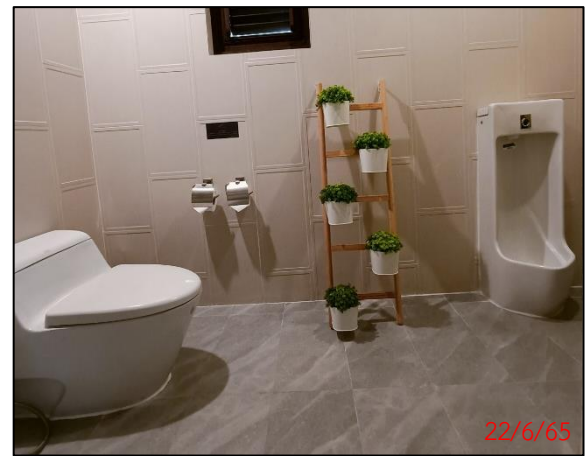
สุขภัณฑ์แบบประหยัดน้ำ

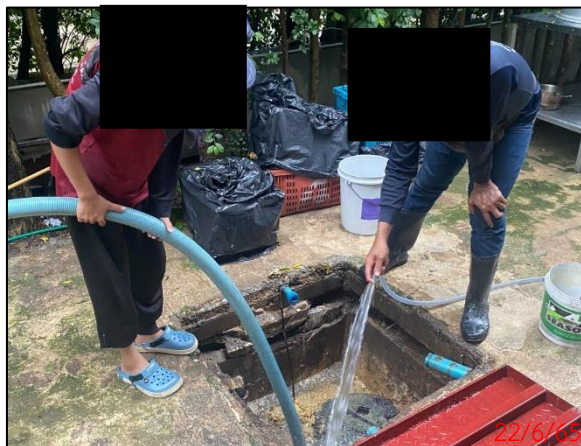
- ทำการสูบน้ำจากช่องแยกกากและช่อง ตกตะกอนเป็นประจำตามความเหมาะสม	- ทางโครงการได้จัดให้มีการสูบน้ำจากช่องแยก กากและช่องตกตะกอนเป็นประจำตามความเหมาะสม	-	ภาพที่ 2-2

การสูบน้ำออกจากช่องแยกกาก และช่องตกตะกอน

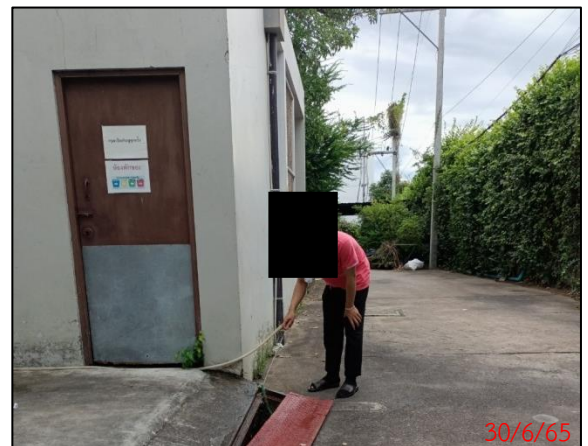
- ทำความสะอาดรางหรือท่อระบายน้ำบริเวณพื้นที่ โครงการเป็นประจำอย่างน้อยทุก 3 เดือน และในช่วง ก่อนเข้าฤดูฝน	- ทางโครงการได้จัดให้มีการทำความสะอาดรางหรือ ท่อระบายน้ำบริเวณพื้นที่โครงการเป็นประจำอย่างน้อย ทุก 3 เดือน และในช่วงก่อนเข้าฤดูฝน	-	ภาพที่ 2-2

การทำความสะอาดท่อระบายน้ำ

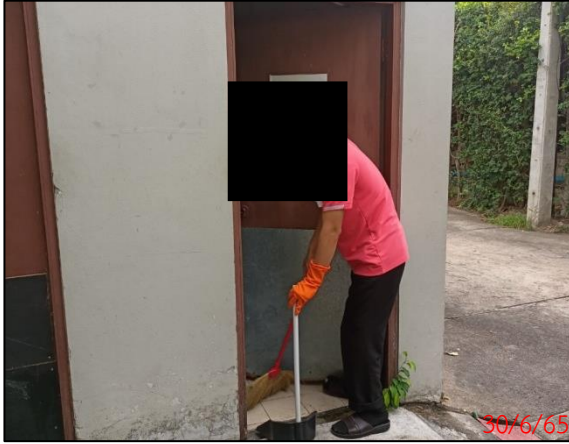
- ทำความสะอาดห้องพักขยะและถังขยะทุกครั้งหลังการเก็บขนขยะมูลฝอยของรถเก็บขยะของเทศบาลเมืองชะอำ เพื่อป้องกันกลิ่นและป้องกันการเป็นแหล่งอยู่อาศัยและแพร่พันธุ์ของสัตว์ที่เป็นพาหะของโรค เช่น แมลงวัน แมลงสาบ และหนู	- ทางโครงการได้จัดให้มีเจ้าหน้าที่คอยทำความสะอาดห้องพักขยะและถังขยะทุกครั้งหลังการเก็บขนขยะมูลฝอยของรถเข็นขยะของเทศบาลเมืองชะอำ เพื่อป้องกันกลิ่นและป้องกันการเป็นแหล่งอยู่อาศัยและแพร่พันธุ์ของสัตว์ที่เป็นพาหะของโรค	-	ภาพที่ 2-3

การทำความสะอาดห้องพักรมูลฝอย

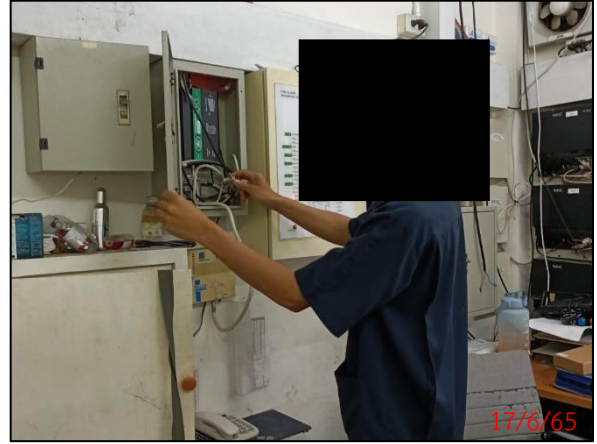
ตรวจสอบ ดูแล ระบบไฟฟ้าของโครงการ

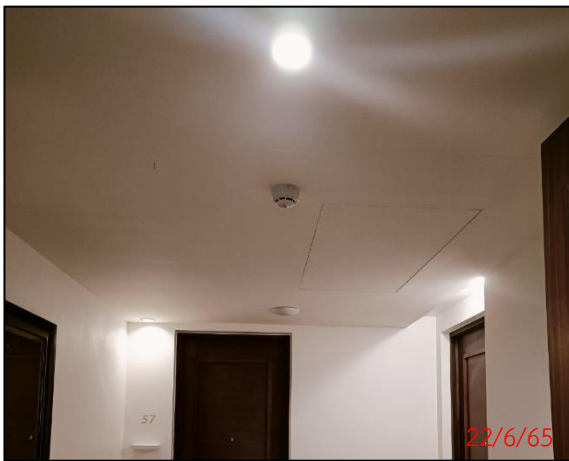
- โครงการควรใช้หลอดไฟฟ้าประหยัดพลังงาน เช่น ใช้หลอดไฟฟลูออเรสเซนต์ แทนหลอดไส้ และใช้หลอดฟลูออเรสเซนต์ ชนิดประหยัดพลังงานที่กินไฟน้อยกว่าหลอดฟลูออเรสเซนต์แบบเดิม	- โครงการใช้หลอดไฟฟ้า ชนิดประหยัดพลังงานที่กินไฟน้อย	-	ภาพที่ 2-3

ทางโครงการเลือกใช้หลอดไฟ และเครื่องใช้ไฟฟ้าแบบประหยัดพลังงาน

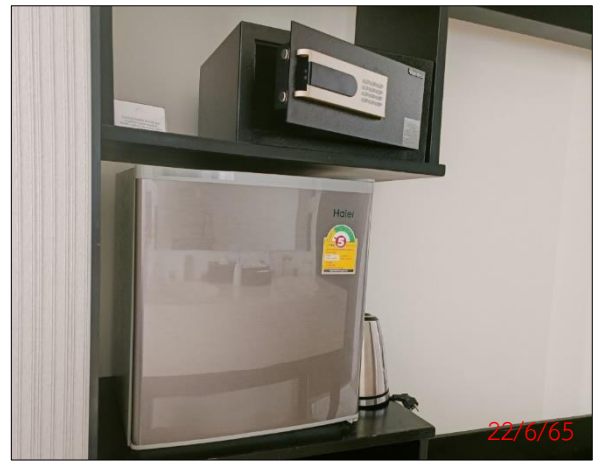
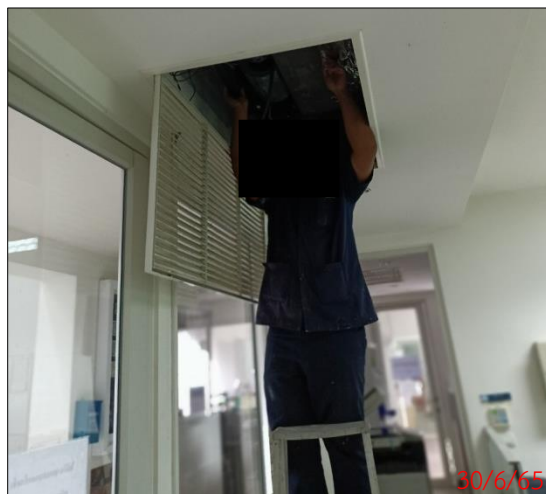
- ทำความสะอาดเครื่องปรับอากาศอย่างสม่ำเสมอเพื่อเป็นการประหยัดพลังงาน	- ทางโครงการได้ทำความสะอาดเครื่องปรับอากาศอย่างสม่ำเสมอเพื่อเป็นการประหยัดพลังงาน	-	ภาพที่ 2-3

การทำความสะอาดเครื่องปรับอากาศ

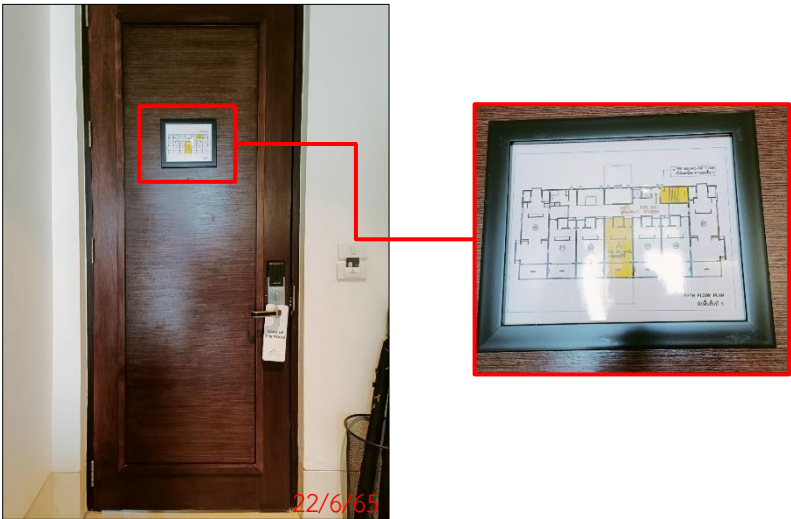
<p>- ตรวจสอบทางหนีไฟไม่ให้มีสิ่งกีดขวาง ป้ายชี้ทางอยู่ในสภาพใช้งานได้</p>	<p>- ทางโครงการได้จัดให้มีเจ้าหน้าที่คอยตรวจสอบทางหนีไฟไม่ให้มีสิ่งกีดขวาง ป้ายชี้ทางอยู่ในสภาพใช้งานได้</p>	-	-
<p>- จัดให้มีแผนผังแสดงเส้นทางหนีไฟ ติดในที่สาธารณะเห็นได้ชัดเจนทุกชั้น</p>	<p>- ทางโครงการจัดให้มีแผนผังแสดงเส้นทางหนีไฟ ติดในที่สาธารณะเห็นได้ชัดเจนทุกชั้น</p>	-	ภาพที่ 2-4
<p>- จัดให้มีแผนฉุกเฉินในกรณีเกิดเพลิงไหม้และจะมีการซักซ้อมหนีไฟ อพยพคน รวมทั้งการใช้อุปกรณ์และเครื่องมือดับเพลิงเป็นประจำเป็นการภายใน กับหน่วยงานท้องถิ่นอย่างน้อยปีละครั้ง</p>	<p>- ทางโครงการได้จัดให้มีแผนฉุกเฉินในกรณีเกิดเหตุเพลิงไหม้ และมีการซักซ้อมหนีไฟ อพยพคน รวมทั้งการใช้อุปกรณ์และเครื่องมือดับเพลิงเป็นประจำเป็นการภายใน และกับหน่วยงานท้องถิ่นอย่างน้อยปีละครั้ง ซึ่งปี 2565 อยู่ระหว่างการติดต่อประสานงานกับหน่วยงานท้องถิ่น</p>	-	ภาพที่ 2-4

ประตูหนีไฟ และแผนผังแสดงเส้นทางหนีไฟ

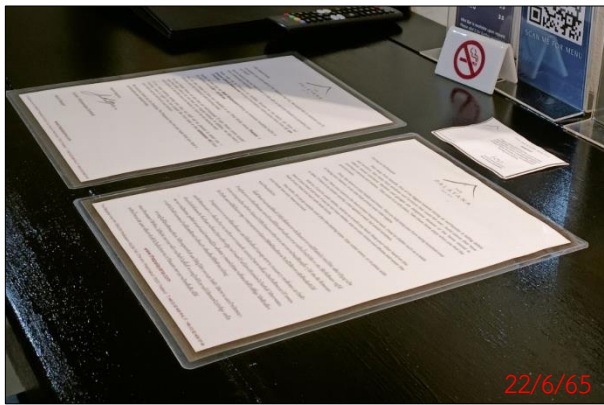
จัดพิมพ์แนวทางการปฏิบัติกรณีที่เกิดเหตุฉุกเฉินไว้ในห้องพัก
