ผลการปฏิบัติตามมาตรการป้องกัน
และแก้ไขผลกระทบสิ่งแวดล้อม

ผลการปฏิบัติตามมาตรการป้องกันและแก้ไขผลกระทบสิ่งแวดล้อม

ตารางที่ 2.2-1 สรุปผลการปฏิบัติตามมาตรการป้องกันและแก้ไขผลกระทบสิ่งแวดล้อม ระยะดำเนินการ
โครงการการขอเปลี่ยนแปลงผังและขนาดพื้นที่โรงงานหล่อเหล็กรูปพรรณ ของ บริษัท ไอชิน ทาคาโอก่า ฟาวน์ตรี บางปะกง จำกัด

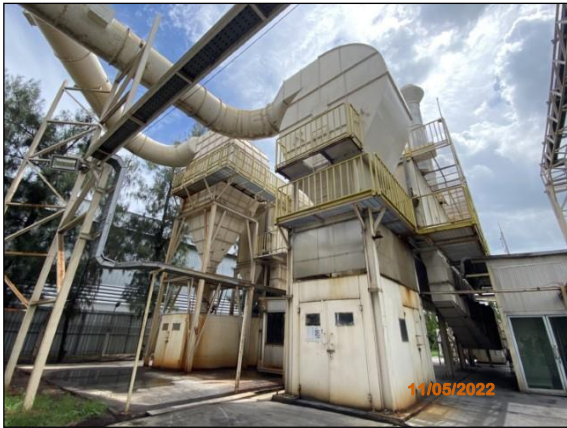
ภาพที่ 2.2-1 Cyclone และ Bag House Filter
เตาหลอมเหล็ก

- ติดตั้งเครื่องดูดอากาศและติดตั้ง Cyclone และ Bag House Filter เพื่อควบคุมและบำบัดสารมลพิษจากการหลอมเหล็กก่อนระบายออกสู่บรรยากาศ	- มีการติดตั้งระบบดูดอากาศและติดตั้ง Cyclone และ Bag House Filter เตาหลอมเหล็กเรียบร้อยแล้ว	ไม่พบปัญหา	ภาพที่ 2.2-1 Cyclone และ Bag House Filter ของเตาหลอมเหล็ก

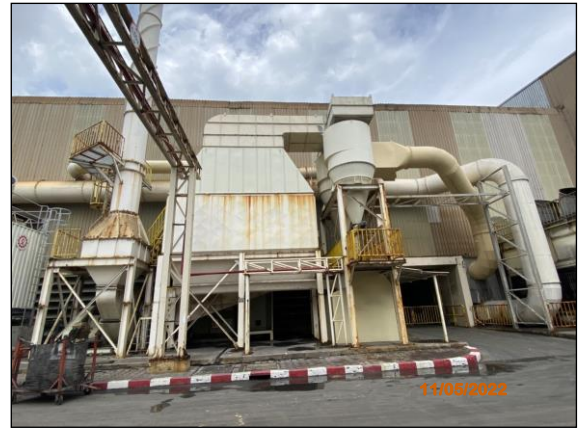
- ติดตั้งระบบดูดอากาศและติดตั้ง Cyclone และ Bag House Filter เพื่อควบคุมฝุ่นจากการผสมทรายก่อนระบายออกสู่บรรยากาศ	- ติดตั้งระบบดูดอากาศและติดตั้ง Cyclone และ Bag House Filter จากการผสมทรายเรียบร้อยแล้ว	ไม่พบปัญหา	ภาพที่ 2.2-2 Cyclone และ Bag House Filter จากการผสมทราย

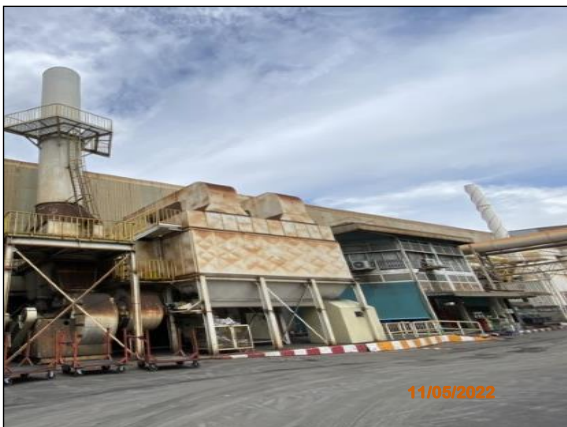
ภาพที่ 2.2-3 Cyclone และ Bag Filter
จากการปั้นแบบและการขัดผิวชิ้นงาน

- ติดตั้งระบบดูดอากาศและติดตั้ง Bag House Filter เพื่อควบคุมฝุ่นจากการปั่นแบบและการขัดผิวชิ้นงานก่อนระบายออกสู่บรรยากาศ	- ติดตั้งระบบดูดอากาศและติดตั้ง Bag House Filter เพื่อควบคุมฝุ่นจากการปั่นแบบและการขัดผิวชิ้นงานเรียบร้อยแล้ว	ไม่พบปัญหา	ภาพที่ 2.2-3 Cyclone และ Bag Filter การปั่นแบบและการขัดผิวชิ้นงาน

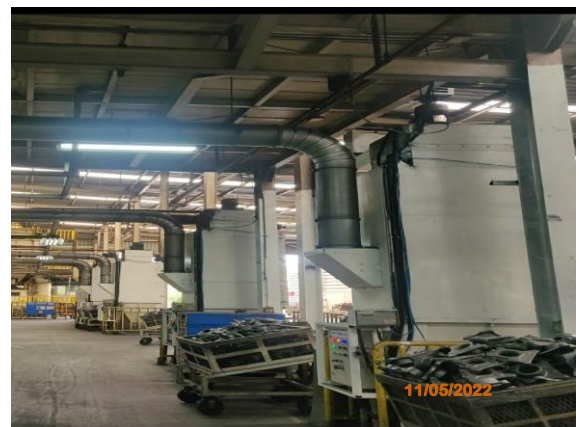
- ติดตั้งระบบดูดอากาศแบบเคลื่อนที่และ Bag House Filter ขนาดเล็ก เพื่อควบคุมฝุ่นจากการเจียรแต่งก่อนระบายออกสู่บรรยากาศโดยกำหนดให้ใช้เครื่องดูดอากาศ 1 ตัว ต่อเครื่องเจียรแต่ง 2 ตัว	- ติดตั้ง Bag House Filter ขนาดเล็กเรียบร้อยแล้ว	ไม่พบปัญหา	ภาพที่ 2.2-4 Bag House Filter ขนาดเล็ก

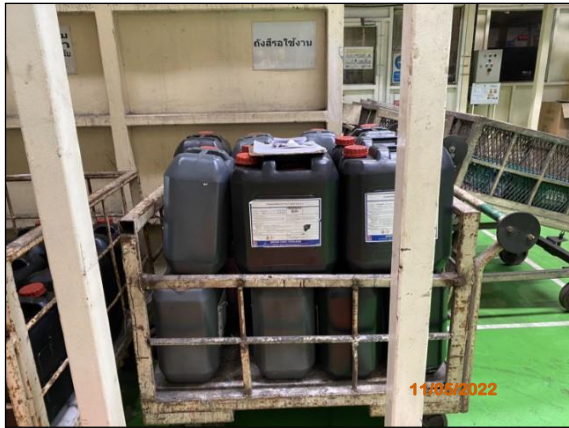
มาตรการป้องกัน และแก้ไขผลกระทบ	รายละเอียดการปฏิบัติตามมาตรการ	ปัญหาและแนวทางแก้ไข	อ้างอิง
2) ถังบรรจุสี Powernics 110 F-2 (ถังบรรจุขนาด 200 ลิตร) ต้องทำการปิดฝาตลอดเวลาเมื่อไม่ได้ใช้เพื่อป้องกันการระเหยของ Xylene	- ปัจจุบันทาง ATFB ได้สั่งซื้อถังบรรจุสีขนาด 20 ลิตร แทนถังขนาด 200 ลิตร และมีการปิดฝาตลอดเวลาเมื่อไม่ได้ใช้เพื่อป้องกันการระเหยของ Xylene	ไม่พบปัญหา	ภาพที่ 2.2-7 ถังบรรจุสีขนาด 20 ลิตร

7) ถังบรรจุสี Powernics 110 F-2 ต้องมีความคงทนแข็งแรง ไม่รั่วซึมและกำหนดให้มีการตรวจสอบการรั่วซึมอย่างสม่ำเสมอทุกสัปดาห์หากมีการรั่วซึมต้องทำการซ่อมแซมหรือเปลี่ยนถังบรรจุใหม่ทันที	- ATFB เลือกใช้ถังบรรจุสีที่มีความคงทนแข็งแรงเท่านั้น	ไม่พบปัญหา	ภาพที่ 2.2-7 ถังบรรจุสีขนาด 20 ลิตร

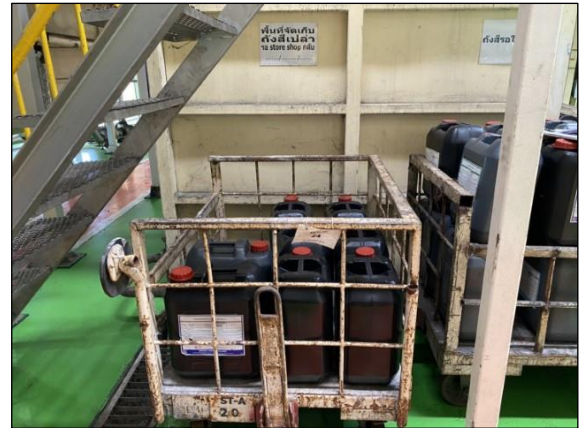
3) ปิดฝาดังเปล่าที่ใช้บรรจุสี powernics 110 F-2 ให้มิดชิด และส่งกลับคืนบริษัทผู้ผลิต/ผู้จำหน่ายทุกครั้ง	- มีการปิดฝาดังเปล่าทุกถัง	ไม่พบปัญหา	ภาพที่ 2.2-8 ถังสีเปล่ารอการขนย้าย

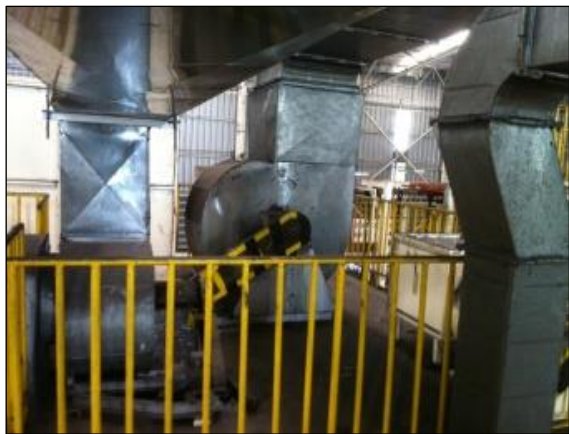
4) ติดตั้งพัดลมดูดอากาศเพื่อระบาย Xylene ซึ่งเป็นสารอินทรีย์ระเหยง่าย (VOCs) ออกจากพื้นที่ที่เป็นกระบวนการผลิตและอาคารโรงชุบสี เพื่อความปลอดภัยต่อสุขภาพอนามัยของผู้ปฏิบัติงานภายในอาคาร โรงชุบสี	- ติดตั้งพัดลมดูดอากาศเพื่อระบาย Xylene ออกจากพื้นที่ปฏิบัติงาน และภายในอาคารโรงชุบสีเรียบร้อยแล้ว	ไม่พบปัญหา	ภาพที่ 2.2-9 พัดลมดูดอากาศ

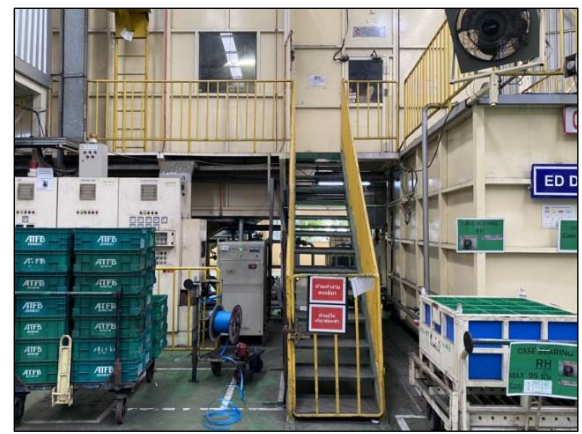
5) กำหนดให้ใช้อุปกรณ์ป้องกันอันตรายส่วนบุคคลตลอดเวลา เช่น หน้ากากป้องกันไอระเหย เป็นต้น ในขณะที่เปิดเข้าไปในพื้นที่ห้องกระบวนการผลิต (ปกติกระบวนการผลิตจะเป็นระบบปิด แต่จะมีพนักงานเปิดเข้าไปเป็นครั้งคราว เช่น ในช่วงที่มีการเติมน้ำ ในอ่างชุบสี เป็นต้น)	- พื้นที่ห้องกระบวนการชุบสีเป็นแบบระบบปิด ห้ามบุคคลที่ไม่เกี่ยวข้องเข้าพื้นที่ มีพนักงานเปิดเข้าไปตรวจสอบเป็นครั้งคราว และได้กำหนดให้พนักงานสวมใส่อุปกรณ์ป้องกันอันตรายส่วนบุคคลตลอดเวลาการปฏิบัติงานในพื้นที่ดังกล่าว	ไม่พบปัญหา	ภาพที่ 2.2-10 พื้นที่ห้องชุบสีแบบระบบปิด

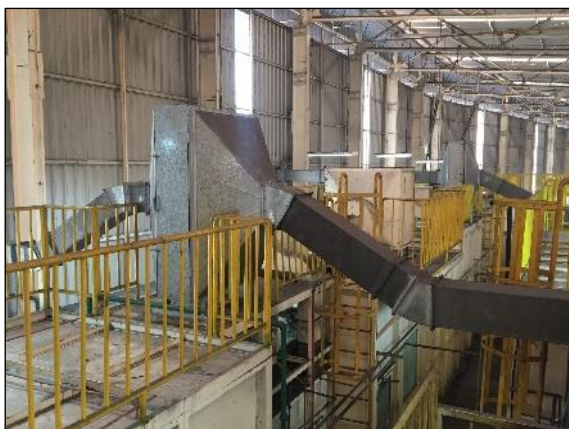
- จัดให้มีระบบดูดซับก๊าซ (Activated Carbon) ที่มีประสิทธิภาพ เพียงพอเพื่อบำบัด Xylene ที่ระบายออกจากอาคารโรงชุบสีก่อน ปล่อยออกสู่บรรยากาศ	- ติดตั้งระบบดูดซับก๊าซ (Activated Carbon) เรียบร้อยแล้ว	ไม่พบปัญหา	ภาพที่ 2.2-11 ระบบดูดซับก๊าซ (Activated Carbon)

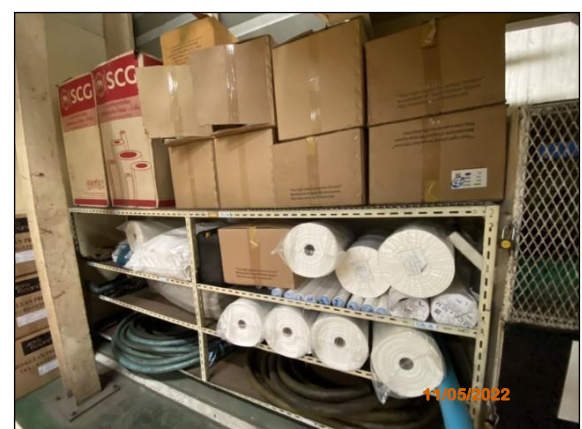
มาตรการป้องกัน และแก้ไขผลกระทบ	รายละเอียดการปฏิบัติตามมาตรการ	ปัญหาและแนวทางแก้ไข	อ้างอิง
- แผ่นกรอง Activated Carbon ที่ใช้งานแล้วให้ส่งกลับคืนบริษัทผู้ขายและมีแผ่นกรองสำรองไว้ที่โครงการอย่างน้อย 1 ชุด	- แผ่นกรอง activated carbon ที่ใช้งานแล้ว รับดำเนินการโดยบริษัท เบตเตอร์ เวิลด์ กรีน จำกัด (มหาชน) และได้จัดเตรียมแผ่นกรองสำรองไว้อย่างเพียงพอ	ไม่พบปัญหา	ภาพที่ 2.2-12 แผ่นกรองสำรอง

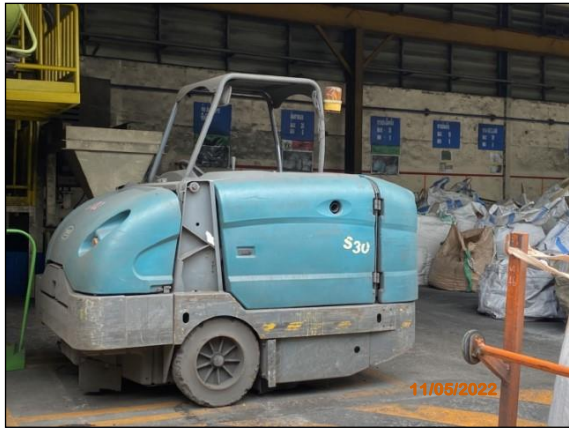
ภาพที่ 2.2-13 รถดูฝุ่น

2.6 ฝุ่นที่สะสมตามพื้นและถนนในโรงงาน - จัดให้มีรถดูดฝุ่นที่บริเวณพื้นและถนนภายในโรงงานร่วมกับการใช้คนกวาดในบริเวณที่ไม่สามารถใช้รถดูดฝุ่นได้	- จัดเตรียมรถดูดฝุ่นเพื่อดูดฝุ่นบริเวณพื้นและถนนภายในโรงงานร่วมกับพนักงานกวาดในบริเวณที่ไม่สามารถใช้รถดูดฝุ่นได้	ไม่พบปัญหา	ภาพที่ 2.2-13 รถดูดฝุ่น

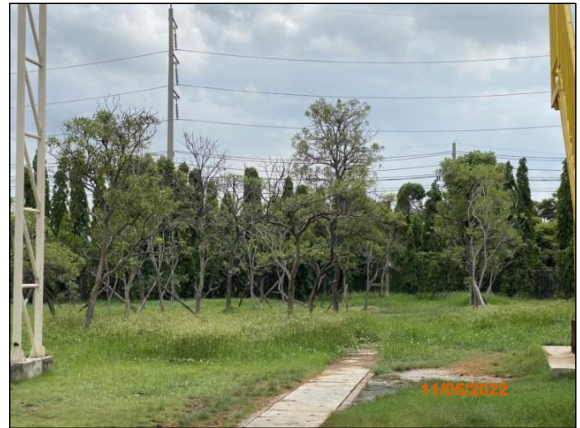
ภาพที่ 2.2-14 ต้นไม้ยืนต้นแบบสลับฟันปลาบริเวณริมรั้ว

- ปลุกต้นไม้ยืนต้นแบบสลัดพุ่มอย่างน้อย 3 ชั้น บริเวณด้านริมรั้ว เพื่อลดปริมาณฝุ่นกระจายจากโครงการ	- ปลุกต้นไม้ยืนต้นแบบสลัดพุ่มพุ่มบริเวณด้านริมรั้ว เพื่อลดปริมาณฝุ่นกระจายจาก ATFB เรียบร้อยแล้ว	ไม่พบปัญหา	ภาพที่ 2.2-14 ต้นไม้ยืนต้นแบบสลัดพุ่มบริเวณริมรั้ว

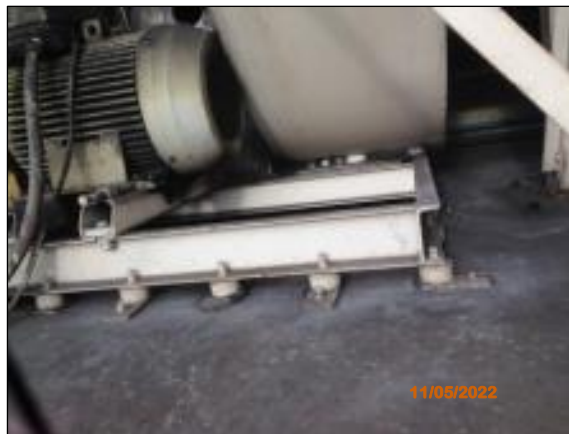
3. เสียง - เครื่องจักรกลที่เป็นแหล่งกำเนิดเสียงดังภายในโรงงานให้จัดวางบนแผ่นรองกันสะเทือนหรือจัดให้มีฝาครอบเพื่อลดเสียงและแรงสั่นสะเทือน	- ดำเนินการติดตั้งแผ่นรองกันสะเทือนเพื่อลดเสียงและแรงสั่นสะเทือนแล้ว	ไม่พบปัญหา	ภาพที่ 2.2-15 แผ่นรองกันสะเทือน

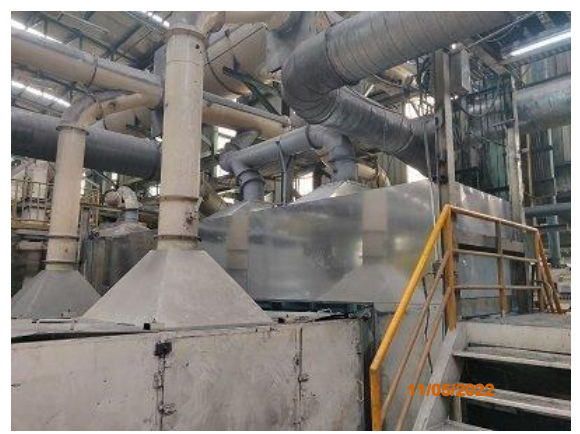
- ดำเนินการปรับปรุงและคืนสภาพเครื่องจักรเพื่อแก้ไขปัญหาระงังเสียงดังเกินมาตรฐานบริเวณ (แยกก้าน) ให้แล้วเสร็จในเดือนสิงหาคม 2552 ประกอบโบลท์และน็อตโดยใช้ Self lock nut ในตำแหน่งที่ชำรุด เปลี่ยนแผ่นเหล็กกันกระแทกเป็นม้านยาง เปลี่ยนฝาครอบรางเขย่าบริเวณทางลาดจากแผ่นเหล็กเป็นแผ่นยาง ติดตั้งห้องกันเสียงครอบรางเขย่า เปลี่ยนโครงขาของรางเขย่า เป็นต้น	- ติดตั้งห้องกันเสียงครอบรางเขย่าเรียบร้อยแล้ว	ไม่พบปัญหา	ภาพที่ 2.2-16 ห้องกันเสียงครอบรางเขย่า

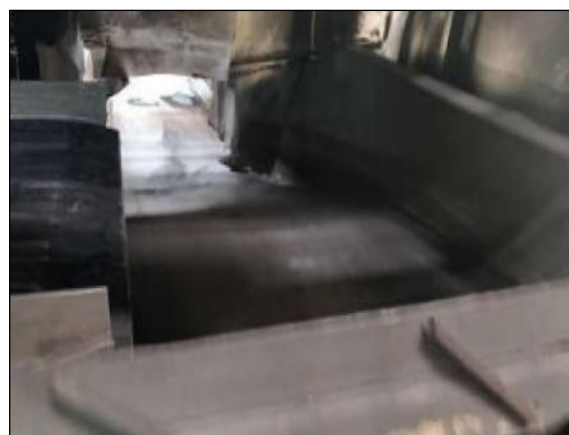
ภาพที่ 2.2-17 ฟันรางเขย่า

- เปลี่ยนรางเขย่าให้เป็นสายพานเหล็ก (Apron Conveyor) เพื่อลดระดับเสียงดังจากการกระทบของชิ้นงาน กรณีที่ไม่สามารถแก้ไขปัญหาระงังเสียงดังบริเวณแยกก้านด้วยวิธีอื่นได้	- ติดตั้งยางรองอุปกรณ์การผลิตในบริเวณที่มีระดับเสียงดัง ได้แก่ บริเวณรื้อแบบ (แยกก้าน) Line b1 บริเวณรื้อแบบ (แยกก้าน) Line b2 Casting Cooler Line b1 และบริเวณเจียรแต่ง Line b1 เรียบร้อยแล้ว อีกทั้งเพิ่มเติมการติดตั้ง cover ใต้ราง Casting Cooler B1 และเปลี่ยนพื้นรางเขย่า second cooling B2 เพื่อลดระดับเสียงดังจากการกระทบของชิ้นงานแล้ว	ไม่พบปัญหา	ภาพที่ 2.2-17 พื้นรางเขย่า

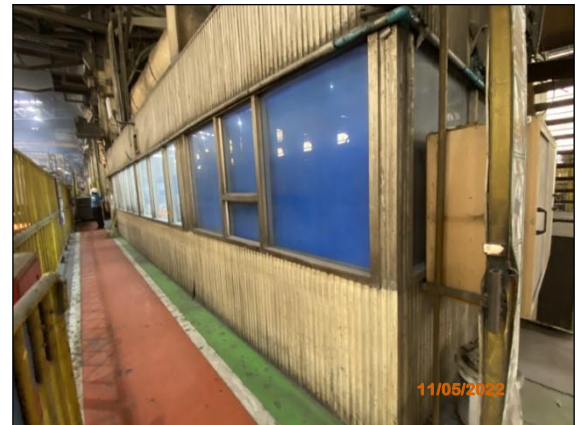
- ควบคุมการทำงานของพนักงานในบริเวณที่มีเสียงดัง ให้เป็นไปตามประกาศกระทรวงแรงงานและสวัสดิการสังคม (พ.ศ. 2549) และกฎหมายอื่นๆ ที่เกี่ยวข้อง	- ทาง ATFB มีการเฝ้าระวังระดับเสียงในสถานประกอบการและปริมาณเสียงสะสมที่บุคคลสัมผัสอย่างต่อเนื่อง โดยมีระเบียบการปฏิบัติงานซึ่งกำหนดให้พนักงานสวมใส่อุปกรณ์ป้องกันเสียงดังอย่างเคร่งครัด และมีห้องพักเพื่อป้องกันการสัมผัสเสียงดังเป็นระยะเวลานาน และเฝ้าระวังติดตามผลการตรวจสมรรถภาพการได้ยินของพนักงานอย่างต่อเนื่องประจำปี	ไม่พบปัญหา	ภาพที่ 2.2-20 ห้องพักในพื้นที่การผลิต

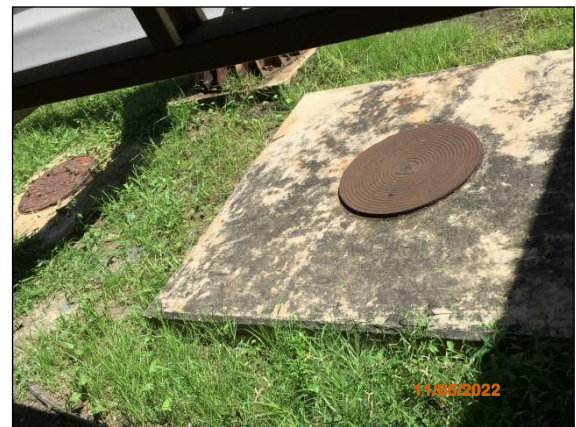
4. คุณภาพน้ำ 4.1 การจัดการน้ำเสียและน้ำทิ้งที่เกิดจากโครงการผลิตเหล็ก หล่อรูปพรรณ - ติดตั้งระบบบำบัดน้ำเสียสำเร็จรูปที่สามารถบำบัดน้ำเสียที่เกิดจากการอุปโภค-บริโภคของพนักงานได้อย่างเพียงพอ เพื่อเป็นการบำบัดขั้นต้นก่อนระบายน้ำทิ้งลงสู่ท่อระบายน้ำเสียรวมของการนิคมฯ	- ติดตั้งระบบบำบัดแบบสำเร็จรูป Septic Tank เพื่อรองรับน้ำเสียที่เกิดจากการอุปโภค-บริโภคของพนักงานก่อนปล่อยลงสู่ท่อระบายน้ำรวมของการนิคมฯ เรียบร้อยแล้ว	ไม่พบปัญหา	เอกสารแนบที่ 12 ผังแสดงการจัดการน้ำเสียของโครงการ ภาพที่ 2.2-22 Septic Tank

4.2 การจัดการน้ำเสียและน้ำทิ้งที่เกิดจากอาคารโรงชุบสี - ติดตั้งระบบบำบัดน้ำเสียสำเร็จรูปได้ไม่น้อยกว่า 2.16 ลบ.ม./วัน เพื่อบำบัดน้ำเสียจากการอุปโภค-บริโภคของพนักงาน	- ติดตั้งระบบบำบัดแบบสำเร็จรูป Septic Tank เพื่อรองรับน้ำเสียที่เกิดจากการอุปโภค-บริโภค เรียบร้อยแล้ว	ไม่พบปัญหา	ภาพที่ 2.2-22 Septic Tank

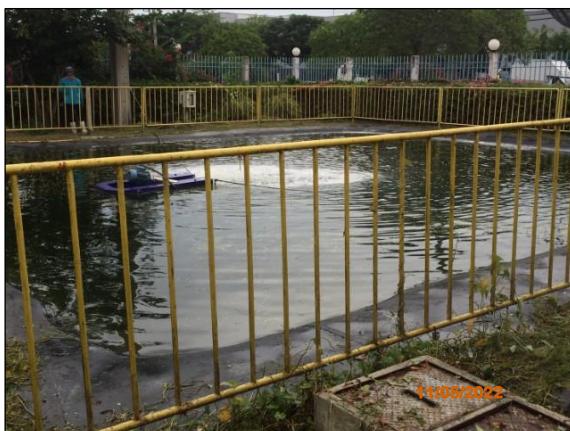
ภาพที่ 2.2-23 บ่อพักน้ำด้านหน้าโรงงาน

- รวบรวมน้ำระบายทิ้งจากระบบหล่อเย็นลงสู่สระน้ำด้านหน้าโครงการก่อนระบายลงสู่ท่อระบายน้ำเสียรวมของนิคมฯ	- รวบรวมน้ำทิ้งจากระบบหล่อเย็นลงสู่บ่อกักน้ำ ขนาด 135 ลบ.ม. ด้านหน้าโรงงาน ก่อนระบายลงสู่ท่อระบายน้ำเสียรวมของนิคมฯ	ไม่พบปัญหา	ภาพที่ 2.2-23 บ่อกักน้ำด้านหน้าโรงงาน

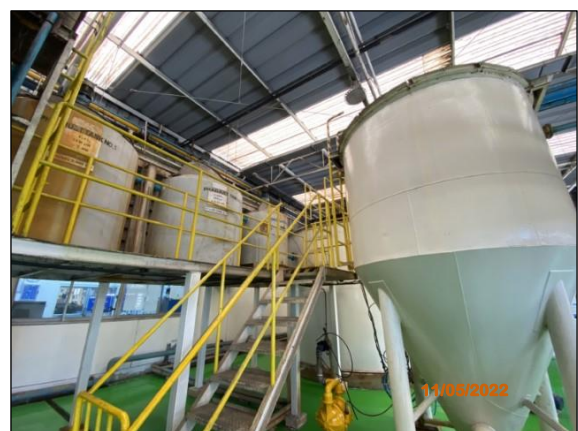
- ติดตั้งระบบบำบัดน้ำเสียทางเคมีของโครงการที่สามารถบำบัดน้ำเสียได้ไม่น้อยกว่า 4 ลูกบาศก์เมตร/ชั่วโมง ให้แล้วเสร็จก่อนเปิดดำเนินการ	- ATFB ติดตั้งระบบบำบัดน้ำเสียเคมี โดยสามารถรองรับปริมาณน้ำได้ไม่น้อยกว่า 4 ลูกบาศก์เมตร/ชั่วโมง เรียบร้อยแล้ว	ไม่พบปัญหา	ภาพที่ 2.2-24 ระบบบำบัดน้ำเสียทางเคมี

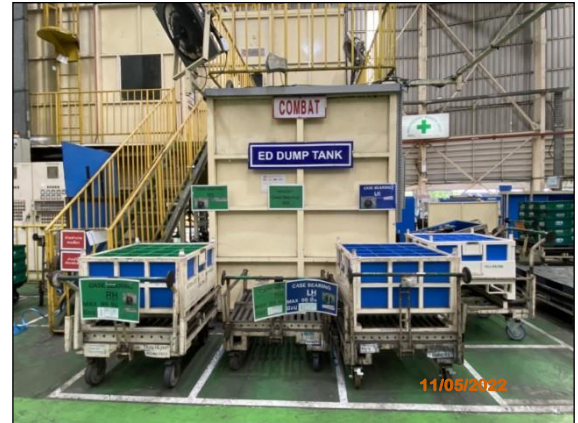
- ในกรณีฉุกเฉิน เช่น ต้องมีการซ่อมแซมถัง ให้ระบายสารเคมีลงสู่ Dump Tank ก่อน เมื่อทำการซ่อมแซมถังแล้วเสร็จให้ระบายสารเคมีกลับเข้าสู่ถังเดิม	- ปัจจุบันยังไม่มีกรณีฉุกเฉินที่ต้องมีการซ่อมแซมถัง หากแต่เมื่อเกิดกรณีดังกล่าว ทาง ATFB จะระบายสารเคมีลงสู่ Dump Tank และเมื่อทำการซ่อมแซมถังแล้วเสร็จจะระบายสารเคมีกลับเข้าสู่ถังเดิม	ไม่พบปัญหา	ภาพที่ 2.2-26 Dump Tank

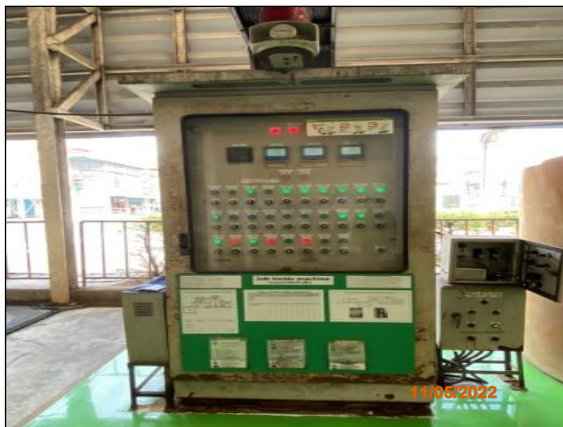
- ติดตั้งระบบอัตโนมัติที่สามารถตรวจวัดค่า pH ของน้ำที่ผ่านการบำบัดด้วยระบบบำบัดน้ำเสียเคมีตลอดเวลา	- ATFB ได้ติดตั้งเครื่องตรวจวัด pH อัตโนมัติที่ระบบบำบัดน้ำเสียเคมีบริเวณอาคารชุบสี เรียบร้อยแล้ว	ไม่พบปัญหา	ภาพที่ 2.2-27 ระบบตรวจวัด pH อัตโนมัติ

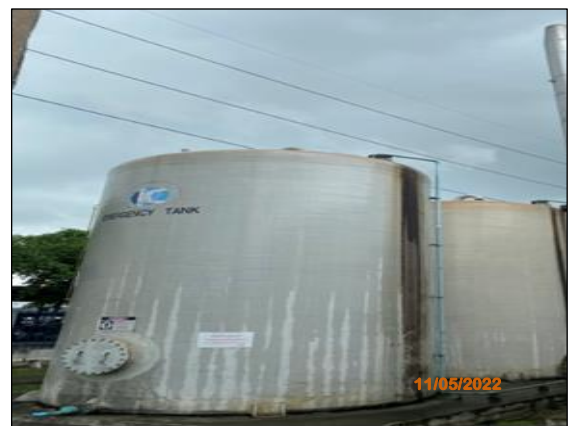
ภาพที่ 2.2-28 Emergency Tank 2 ถึง
ขนาด 100 ลบ.ม.

- ติดตั้งถัง Emergency tank จำนวน 2 ถัง ความจุรวม 100 ลูกบาศก์เมตร เพื่อรองรับน้ำทิ้งที่เกิดขึ้นจากอาคารโรงชุบสีทั้งหมดประมาณ 70.25 ลูกบาศก์เมตร/วัน ที่มีคุณภาพไม่ได้ตามเกณฑ์ มาตรฐานของนิคมฯ ให้ได้อย่างน้อย 1 วัน	- ติดตั้งถัง Emergency Tank จำนวน 2 ถัง เพื่อรองรับน้ำทิ้งที่เกิดขึ้นจากอาคารโรงชุบสีทั้งหมด	ไม่พบปัญหา	ภาพที่ 2.2-28 Emergency Tank 2 ถัง ขนาด 100 ลบ.ม.

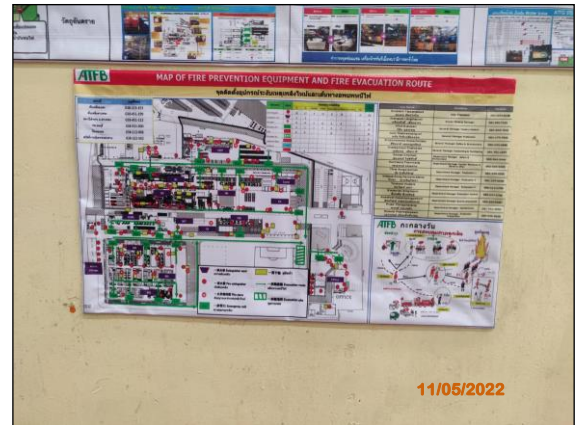
- จัดเตรียมแผนผังอำนวยความสะดวกดับเพลิงขั้นตอนการปฏิบัติและการรายงานเมื่อเกิดเหตุเพลิงไหม้ รวมทั้งแผนผังแสดงจุดรวมพลของโครงการไว้ในพื้นที่ของโครงการตลอดเวลา	- ทาง ATFB ได้จัดทำแผนป้องกันและระงับอัคคีภัย และแผนอพยพหนีไฟเรียบร้อยแล้ว โดยได้ระบุทีมอำนวยความสะดวกดับเพลิง หน้าที่รับผิดชอบ และขั้นตอนการปฏิบัติและการรายงานเมื่อเกิดเหตุเพลิงไหม้ - ดำเนินการติดแผนผังแสดงจุดรวมพลของโครงการไว้ในพื้นที่ของโครงการตลอดเวลา	ไม่พบปัญหา	เอกสารแนบที่ 21 แผนป้องกันและระงับอัคคีภัย และแผนอพยพหนีไฟ/แผนผังอำนวยความสะดวกดับเพลิง ภาพที่ 2.2-33 แผนผังแสดงเส้นทางหนีไฟและจุดรวมพล
