บทที่ 3

ผลการปฏิบัติตามมาตรการติดตามตรวจสอบผลกระทบสิ่งแวดล้อม

โครงการ ก่อสร้างอาคารที่พักสวัสดิการข้าราชการกองทัพบก (ส่วนกลาง) ในพื้นที่กรมช่างอากาศ
ของกองทัพบก จัดทำรายงานโดยบริษัท กรีนีโอ จำกัด
ประจำเดือนมกราคม – มิถุนายน 2565

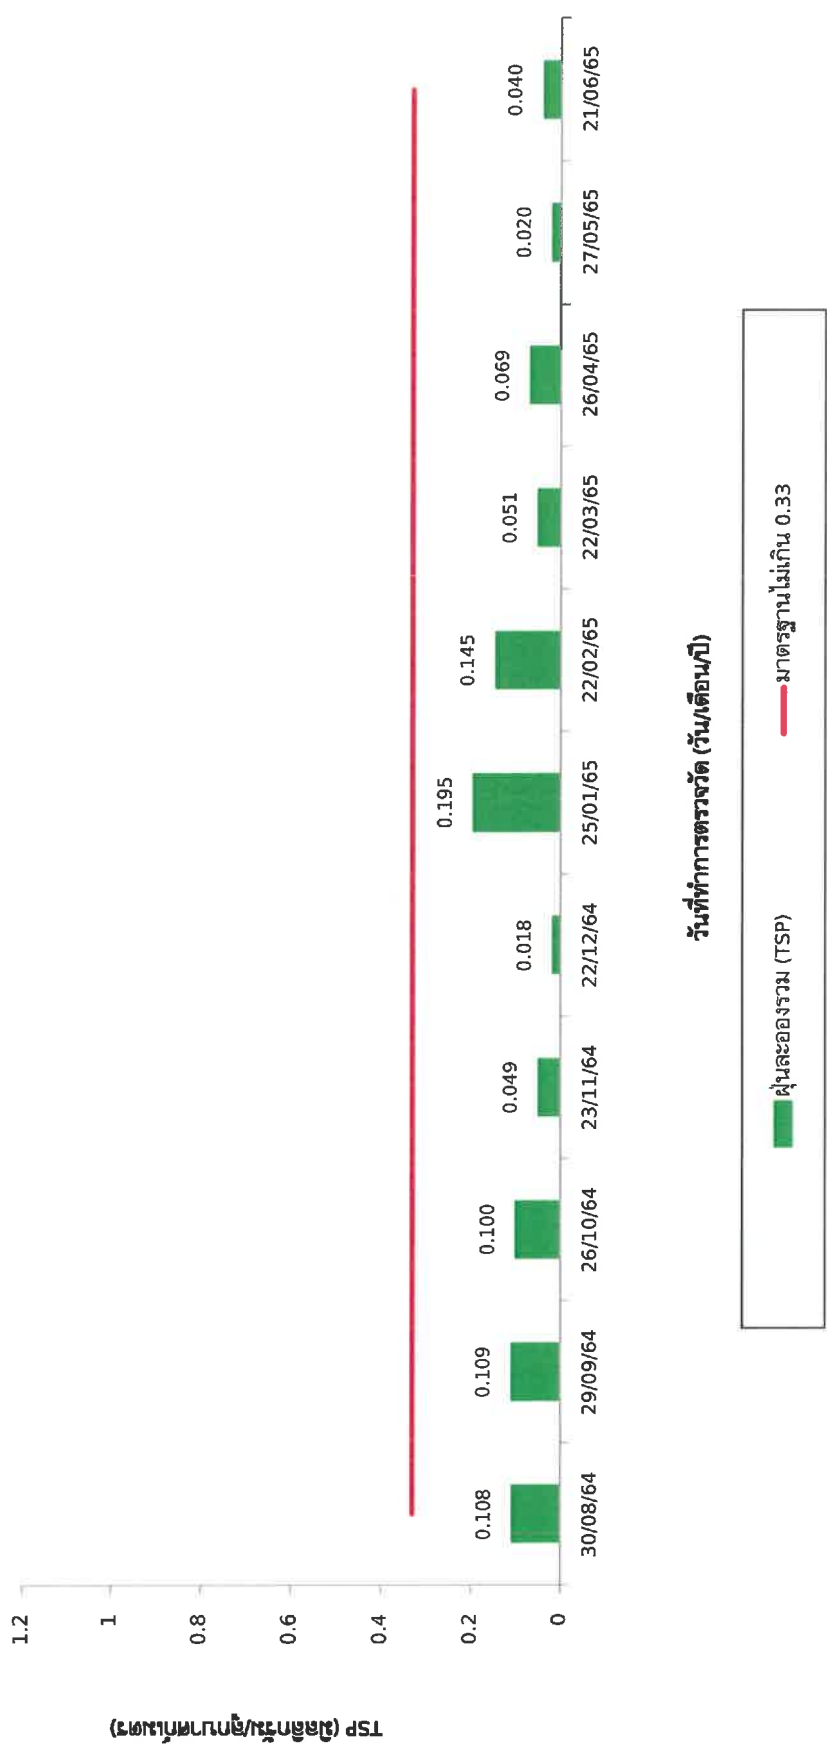
รูปที่ 3.3-1 แสดงผลการตรวจวัดฝุ่นละอองรวม (TSP) ในเดือนสิงหาคม 2564 – มิถุนายน 2565
บริเวณพื้นที่โครงการ เปรียบเทียบกับค่ามาตรฐาน

- จากการตรวจวัดคุณภาพอากาศในบริเวณริมรั้วด้านทิศเหนือของพื้นที่โครงการ พบว่าฝุ่นละอองรวม (TSP) เฉลี่ย 24 ชั่วโมง มีค่า 0.195 มิลลิกรัม/ลูกบาศก์เมตร (มาตรฐานไม่เกิน 0.33 มิลลิกรัม/ลูกบาศก์เมตร) และฝุ่นละอองที่มีขนาดเล็กกว่า 10 ไมครอน (PM₁₀) เฉลี่ย 24 ชั่วโมง มีค่า 0.089 มิลลิกรัม/ลูกบาศก์เมตร (มาตรฐานไม่เกิน 0.12 มิลลิกรัม/ลูกบาศก์เมตร) (ดังตารางที่ 3.3-1 และรูปที่ 3.3-1 ถึงรูปที่ 3.3-2)

จากผลการวิเคราะห์ พบว่า ค่าปริมาณฝุ่นละอองรวม (TSP) และฝุ่นละอองที่มีขนาดเล็กกว่า 10 ไมครอน (PM₁₀) บริเวณริมรั้วด้านทิศเหนือของพื้นที่โครงการ มีค่าอยู่ในเกณฑ์มาตรฐานตามประกาศคณะกรรมการสิ่งแวดล้อมแห่งชาติ ฉบับที่ 10 (พ.ศ. 2538) เรื่อง กำหนดมาตรฐานคุณภาพอากาศในบรรยากาศทั่วไปและมาตรฐานตามประกาศคณะกรรมการสิ่งแวดล้อมแห่งชาติ ฉบับที่ 24 (พ.ศ. 2547) เรื่อง กำหนดมาตรฐานคุณภาพอากาศในบรรยากาศทั่วไป

- **จากการตรวจวัดคุณภาพอากาศในบริเวณริมรั้วด้านทิศเหนือของพื้นที่โครงการ** พบว่า ฝุ่นละอองรวม (TSP) เฉลี่ย 24 ชั่วโมง มีค่า 0.145 มิลลิกรัม/ลูกบาศก์เมตร (มาตรฐานไม่เกิน 0.33 มิลลิกรัม/ลูกบาศก์เมตร) และฝุ่นละอองที่มีขนาดเล็กกว่า 10 ไมครอน (PM₁₀) เฉลี่ย 24 ชั่วโมง มีค่า 0.074 มิลลิกรัม/ลูกบาศก์เมตร (มาตรฐานไม่เกิน 0.12 มิลลิกรัม/ลูกบาศก์เมตร) (ดังตารางที่ 3.3-2 และ รูปที่ 3.3-1 ถึงรูปที่ 3.3-2)

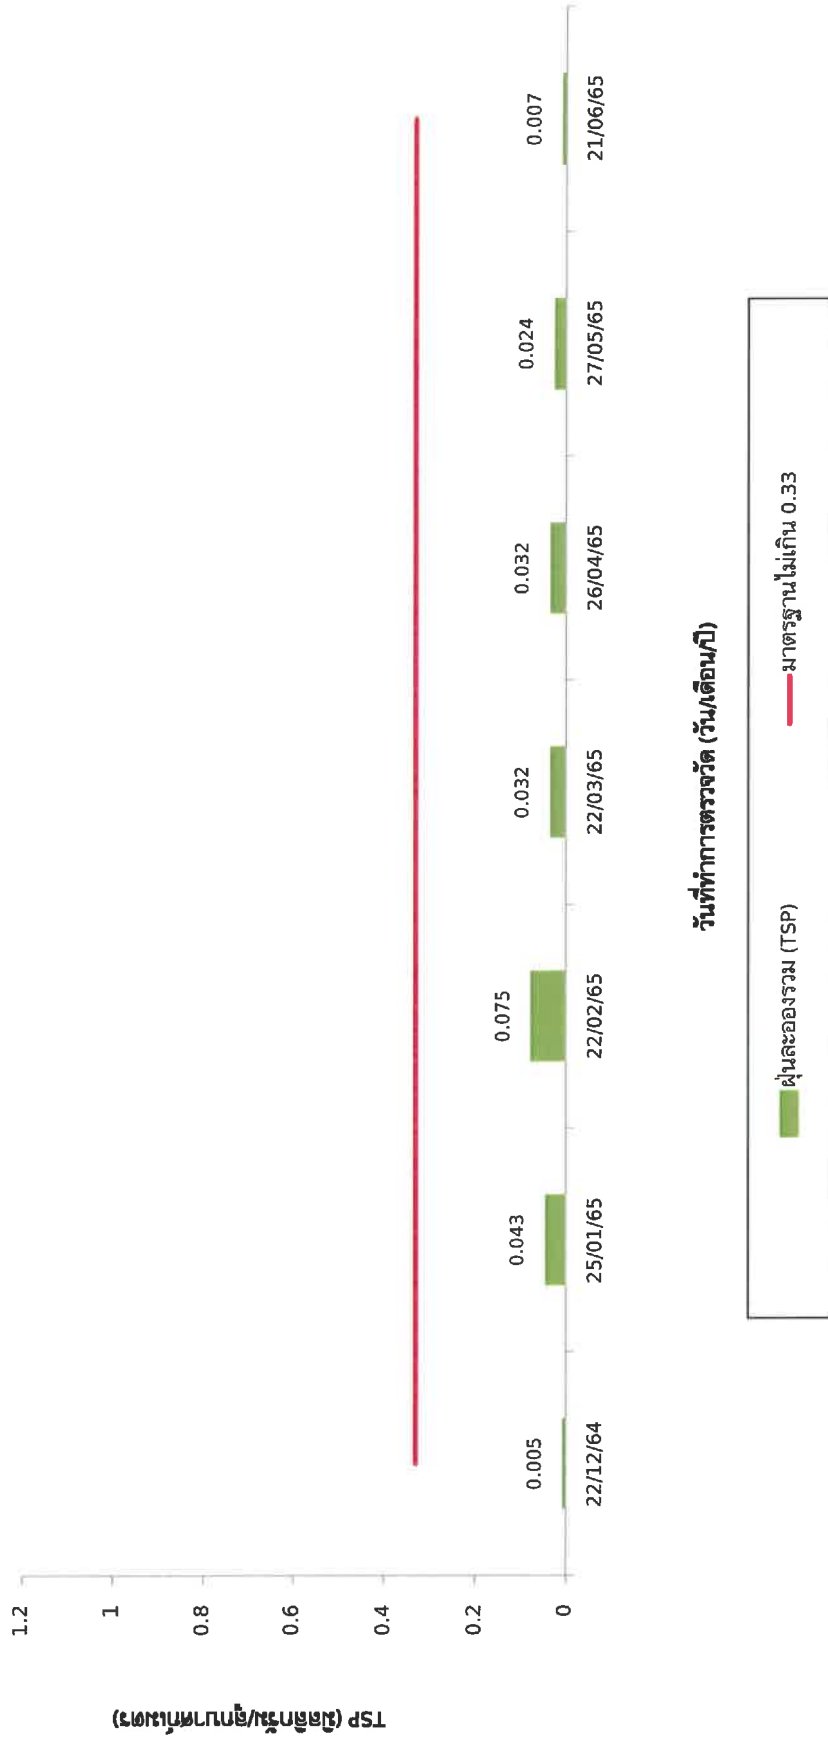
รูปที่ 3.3-3 แสดงผลการตรวจวัดฝุ่นละอองรวม (TSP) ในเดือนธันวาคม 2564 - มิถุนายน 2565
บริเวณด้านหน้าอาคารจอดรถของแฟลต ทอ. 23 ชั้น เปรียบเทียบกับค่ามาตรฐาน

- จากการตรวจวัดคุณภาพอากาศในบริเวณด้านหน้าอาคารจอดรถของแฟลต ทอ. 23 ชั้น พบว่า ฝุ่นละอองรวม (TSP) เฉลี่ย 24 ชั่วโมง มีค่า 0.043 มิลลิกรัม/ลูกบาศก์เมตร (มาตรฐานไม่เกิน 0.33 มิลลิกรัม/ลูกบาศก์เมตร) และฝุ่นละอองที่มีขนาดเล็กกว่า 10 ไมครอน (PM₁₀) เฉลี่ย 24 ชั่วโมง มีค่า 0.039 มิลลิกรัม/ลูกบาศก์เมตร (มาตรฐานไม่เกิน 0.12 มิลลิกรัม/ลูกบาศก์เมตร) (ดังตารางที่ 3.3-2 และรูปที่ 3.3-3 ถึงรูปที่ 3.3-4)

จากผลการวิเคราะห์ พบว่า ค่าปริมาณฝุ่นละอองรวม (TSP) และฝุ่นละอองที่มีขนาดเล็กกว่า 10 ไมครอน (PM₁₀) บริเวณด้านหน้าอาคารจอดรถของแฟลต ทอ. 23 ชั้น มีค่าอยู่ในเกณฑ์มาตรฐานตามประกาศคณะกรรมการสิ่งแวดล้อมแห่งชาติ ฉบับที่ 10 (พ.ศ. 2538) เรื่อง กำหนดมาตรฐานคุณภาพ
