บทที่ 4

สรุปผลการปฏิบัติตามมาตรการป้องกันและแก้ไข ผลกระทบสิ่งแวดล้อมและมาตรการติดตามตรวจสอบ ผลกระทบสิ่งแวดล้อม

4.1 สรุปผลการปฏิบัติตามมาตรการป้องกันและแก้ไขผลกระทบสิ่งแวดล้อม

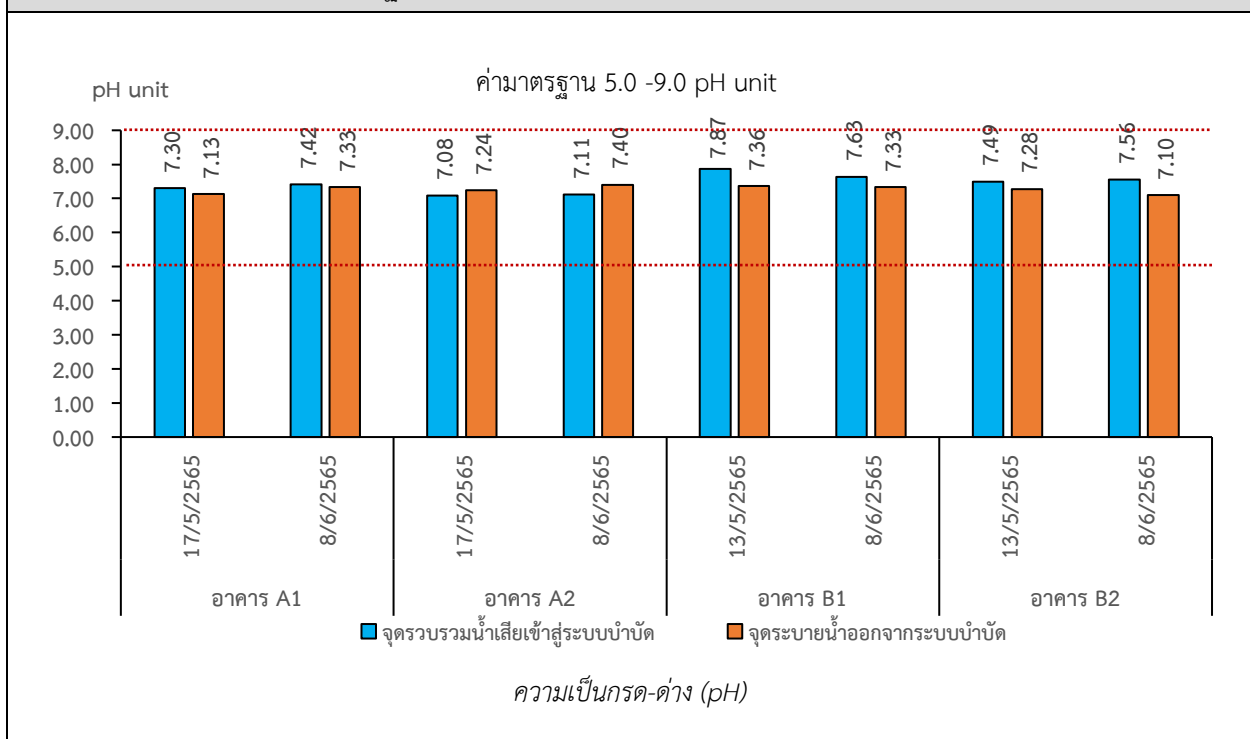
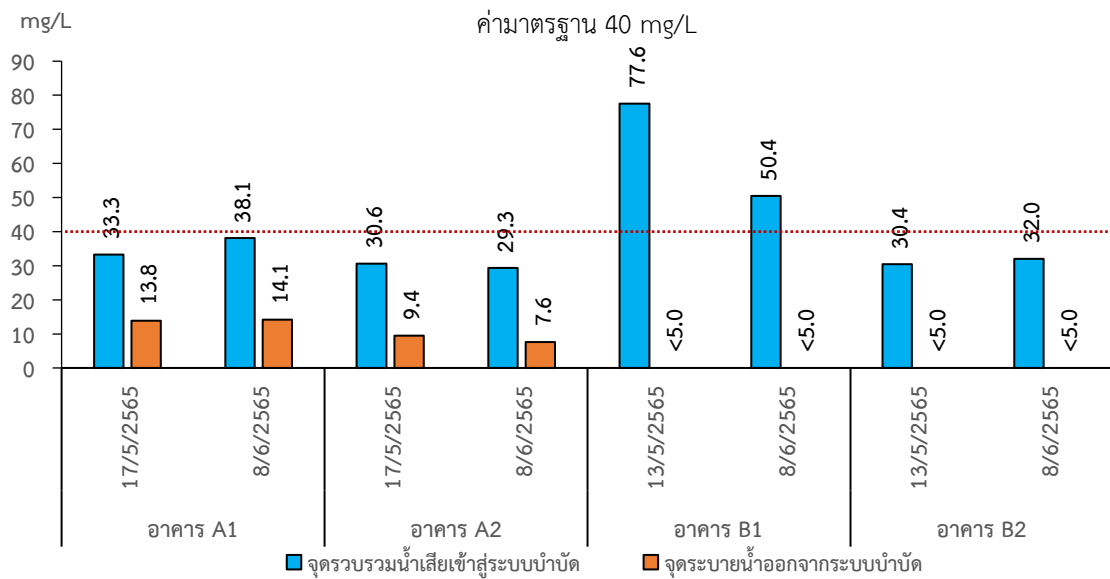
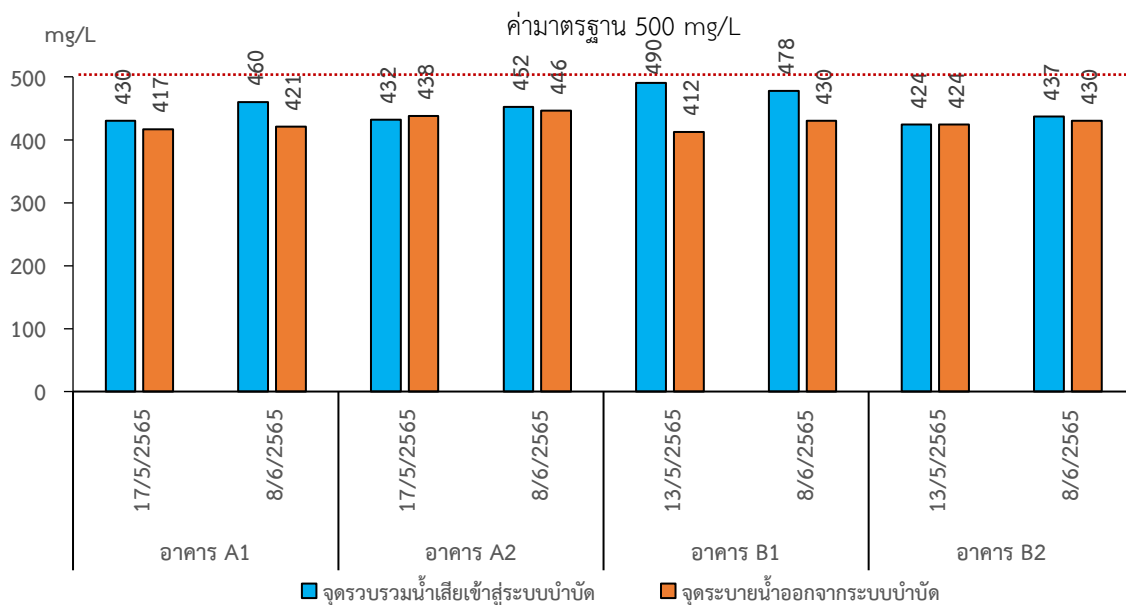
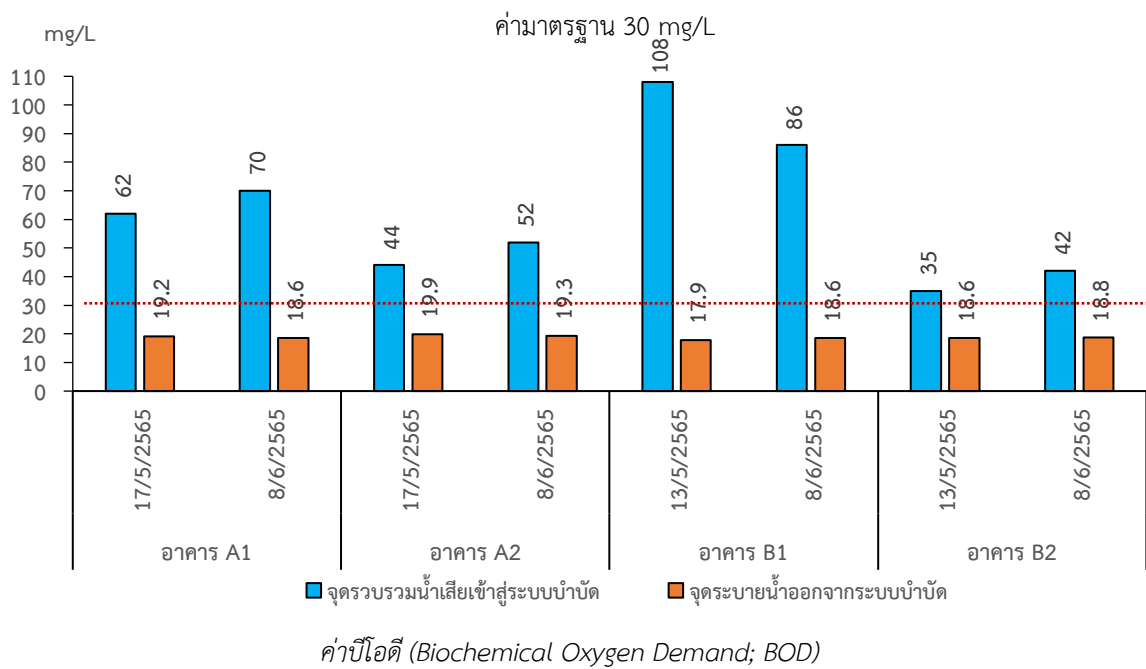
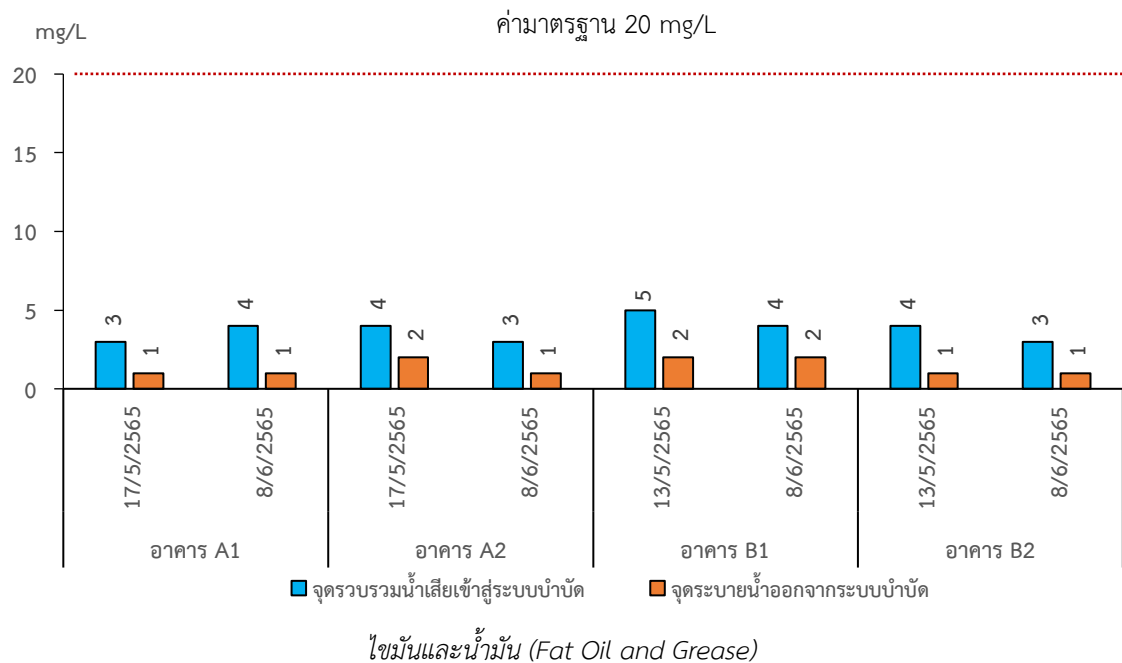
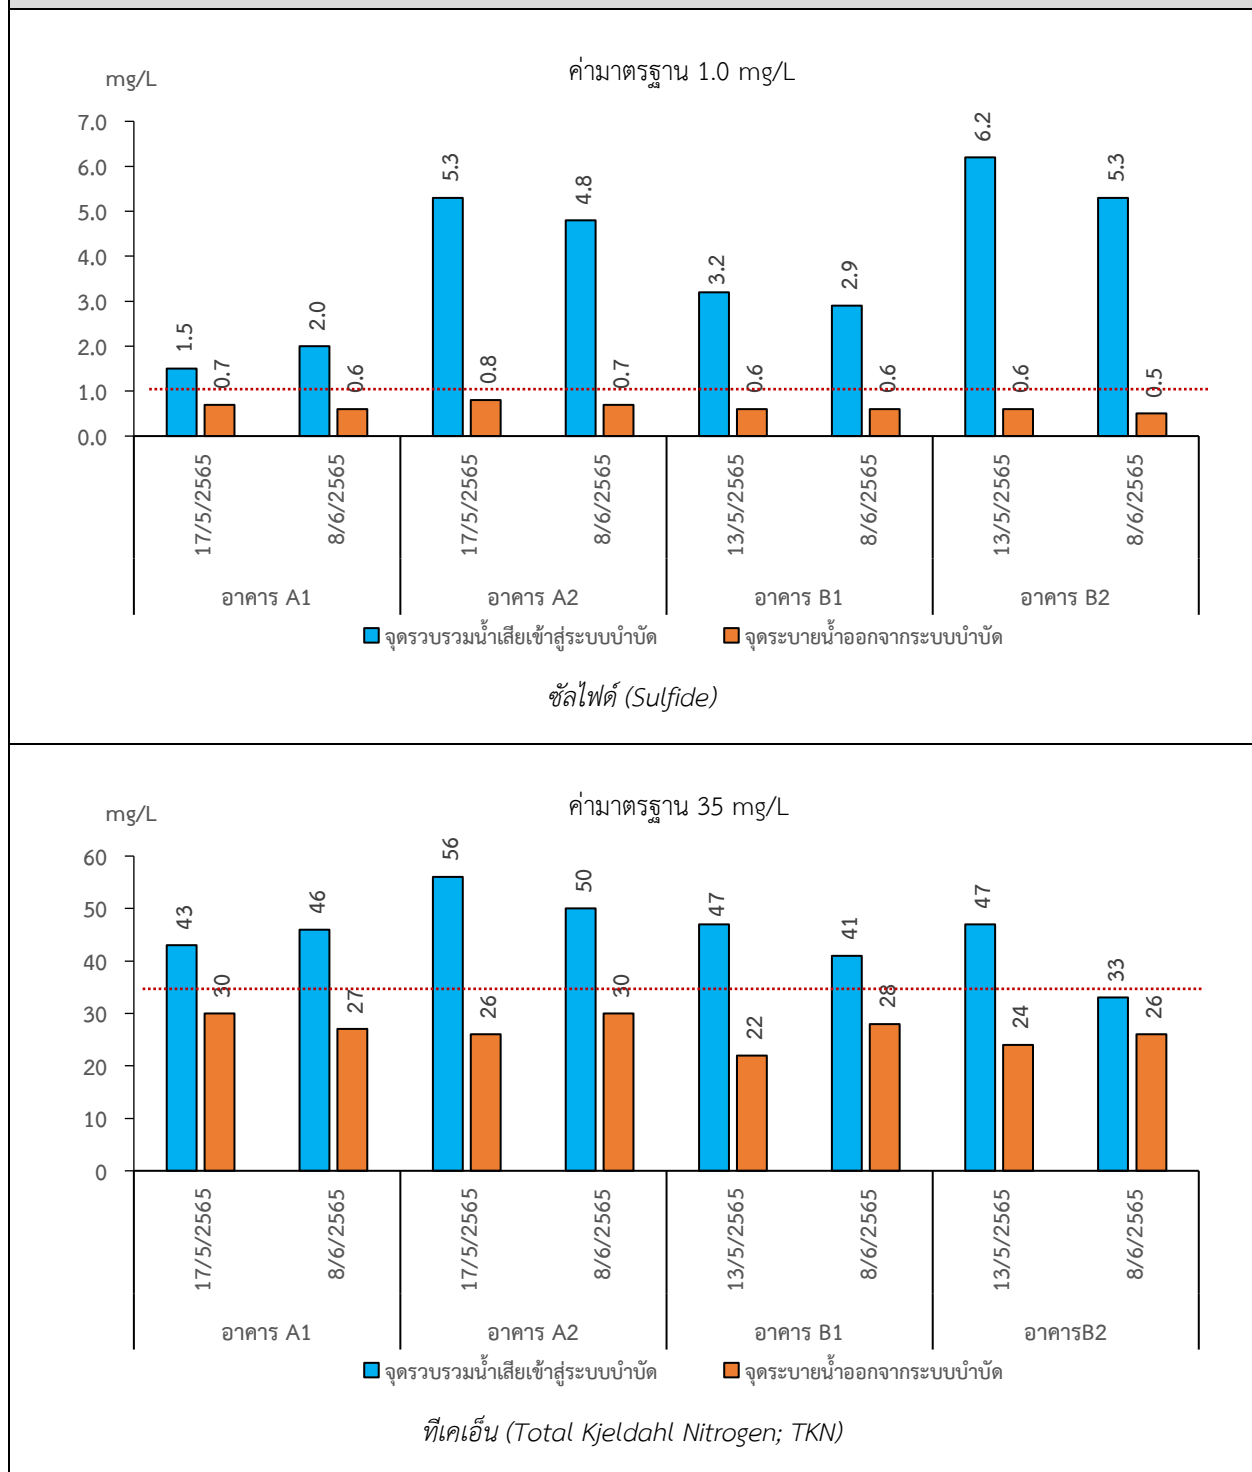
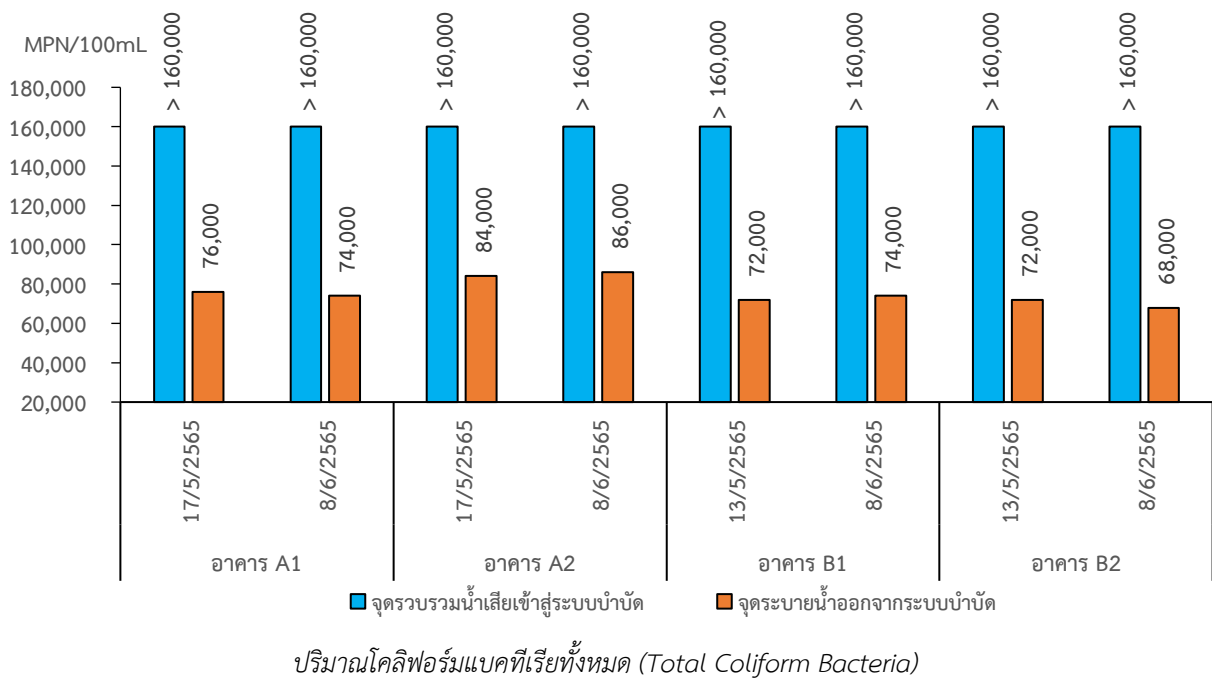
รูปที่ 4-1 สรุปผลการวิเคราะห์คุณภาพน้ำทิ้งจุดรวมน้ำเสียเข้าสู่ระบบบำบัดและจุดระบายน้ำออกจากระบบบำบัดเปรียบเทียบกับค่ามาตรฐาน

จากการสำรวจพื้นที่เพื่อเก็บตัวอย่างคุณภาพน้ำทิ้งอาคารชุดพักอาศัยระหว่างเดือนพฤษภาคม ถึงเดือนมิถุนายน พ.ศ. 2565 จำนวน 9 สถานี ได้แก่ จุดรวมน้ำเสียเข้าสู่ระบบบำบัด และจุดระบายน้ำออกจากระบบบำบัดของอาคาร A (สถานี A1 , สถานี A2) และอาคาร B (สถานี B1 , สถานี B2) รวมทั้งบ่อกักสุดท้ายก่อนระบายออกสู่ท่อระบายน้ำ เมื่อนำค่าการตรวจวัดมาเปรียบเทียบกับค่ามาตรฐานตามประกาศกระทรวงทรัพยากรธรรมชาติและสิ่งแวดล้อม เรื่อง กำหนดมาตรฐานควบคุมการระบายน้ำทิ้งจากอาคารบางประเภทและบางขนาด ลงวันที่ 7 พฤศจิกายน 2548 ประกาศในพระราชกิจจานุเบกษาเล่มที่ 122 ตอนที่ 125ง ลงวันที่ 29 ธันวาคม 2548 (ประเภท ข) พบว่า คุณภาพน้ำทิ้งบริเวณจุดรวมน้ำเสียเข้าสู่ระบบบำบัดของอาคาร A และอาคาร B มีค่าเกินเกณฑ์มาตรฐาน แต่เมื่อน้ำทิ้งของอาคารผ่านระบบบำบัดน้ำเสียของโครงการมายังบริเวณจุดระบายน้ำออกจากระบบบำบัดของอาคาร และบริเวณบ่อกักสุดท้ายก่อนระบายออกสู่ท่อระบายน้ำ คุณภาพน้ำทิ้งมีค่าอยู่ในเกณฑ์มาตรฐาน สรุปผลการวิเคราะห์คุณภาพน้ำทิ้งบริเวณจุดรวมน้ำเสียเข้าสู่ระบบบำบัดและจุดระบายน้ำออกจากระบบบำบัดเปรียบเทียบกับค่ามาตรฐานแสดงดังรูปที่ 4-1 และสรุปผลการวิเคราะห์คุณภาพน้ำทิ้งบริเวณบ่อกักสุดท้ายก่อนระบายออกสู่ท่อระบายน้ำเปรียบเทียบกับค่ามาตรฐานแสดงดังรูปที่ 4-2

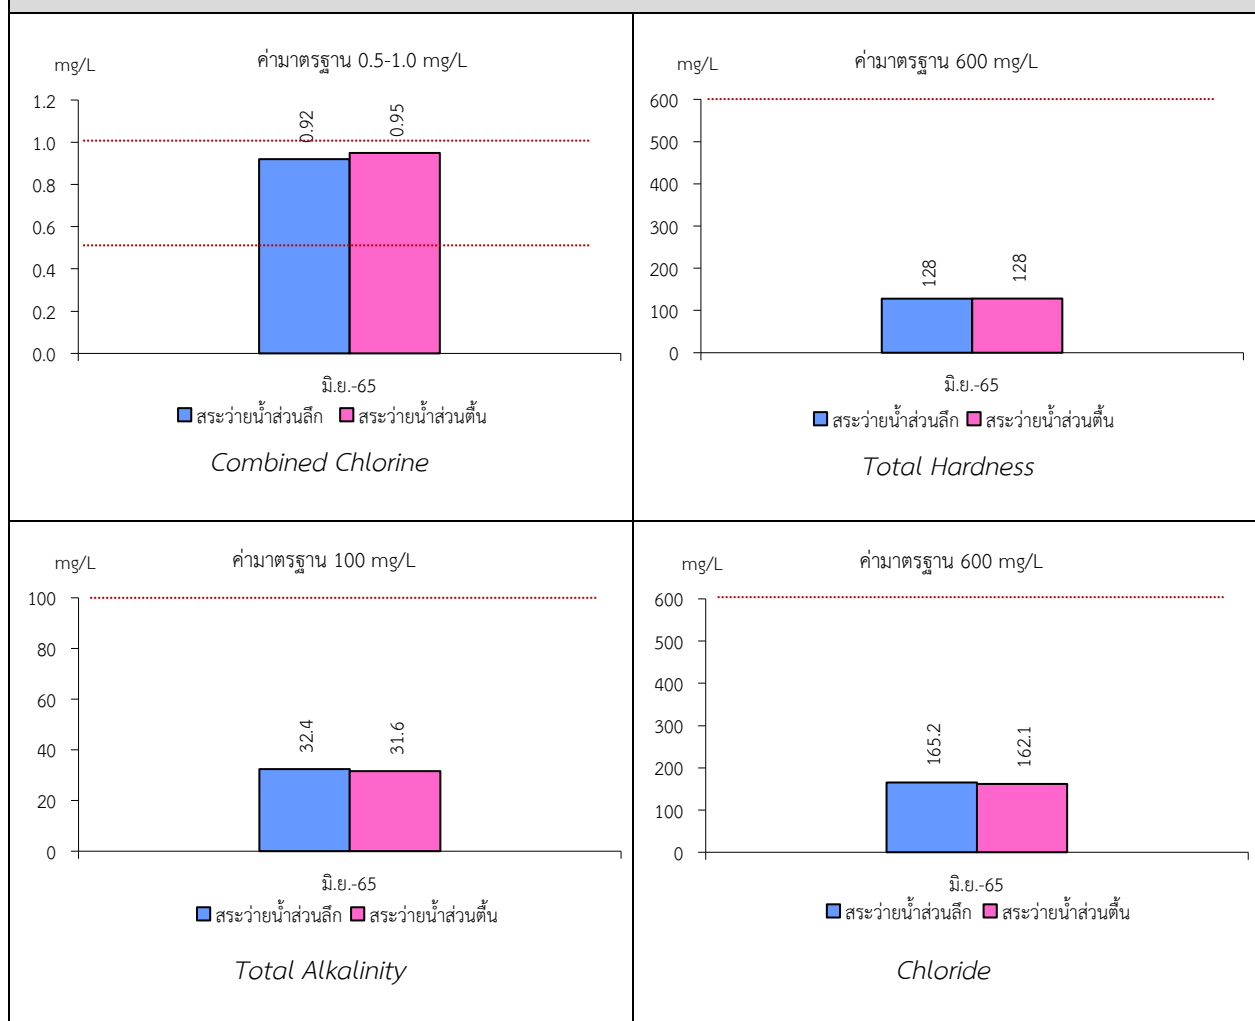
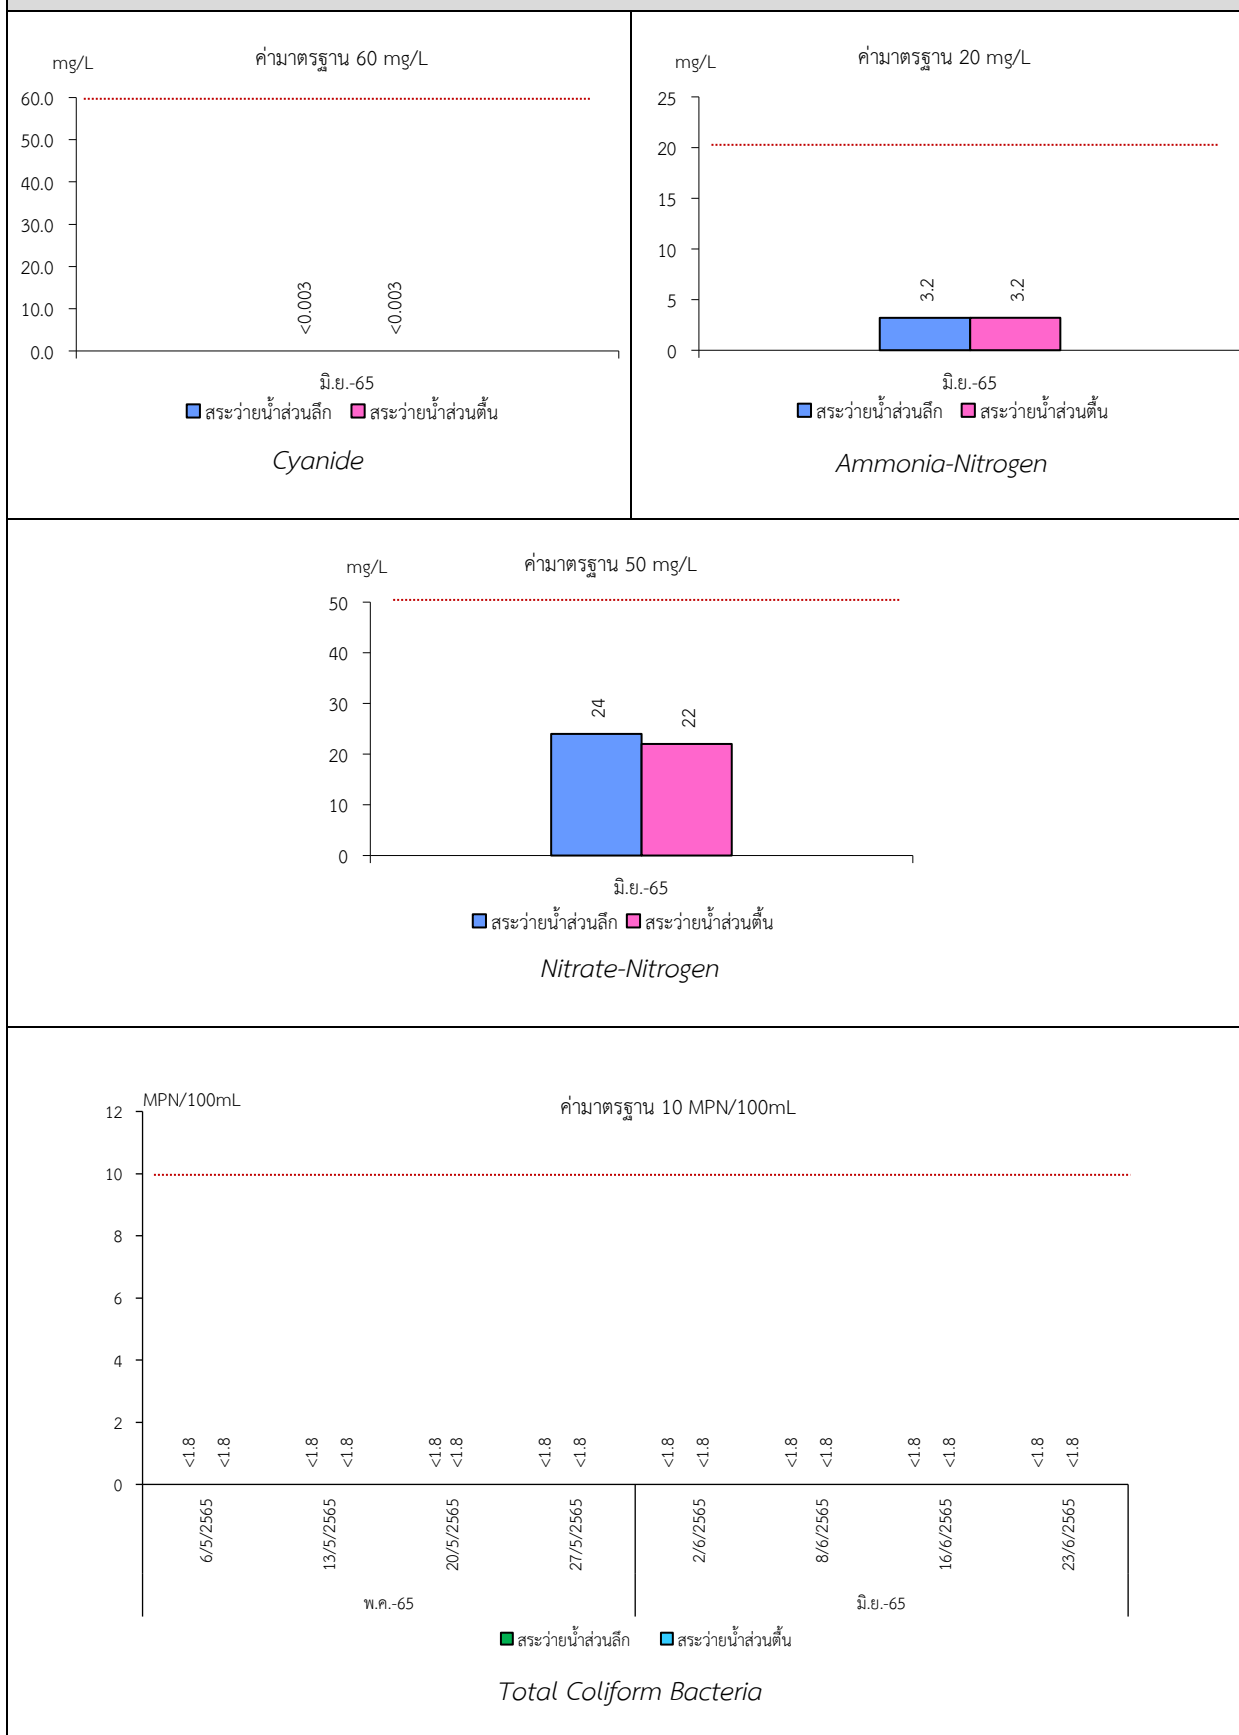
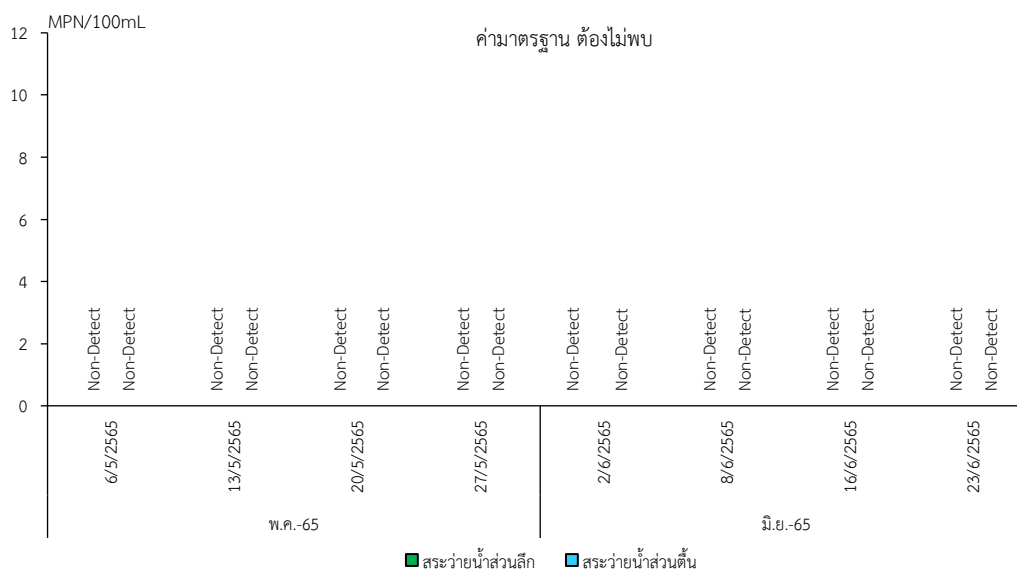
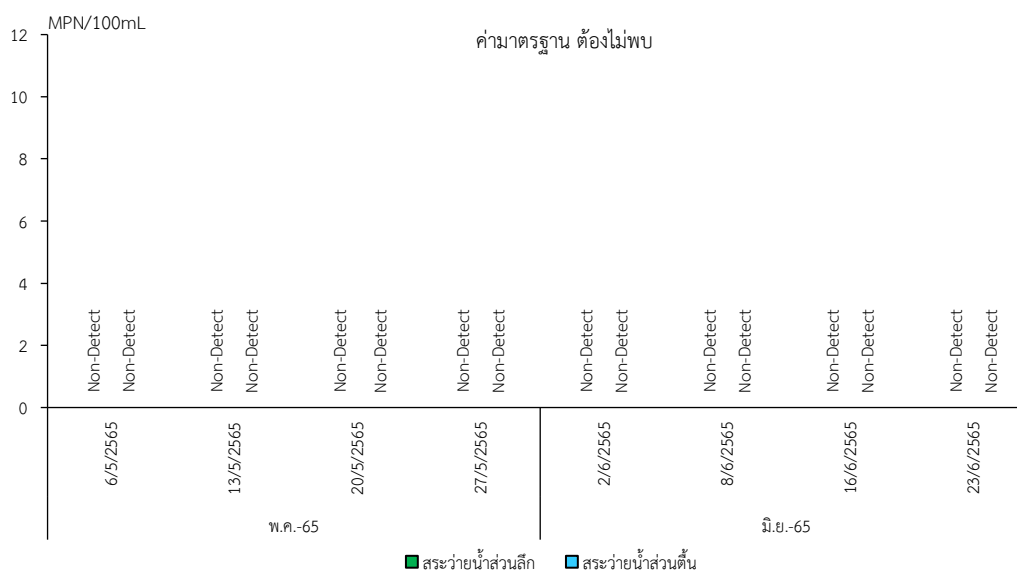
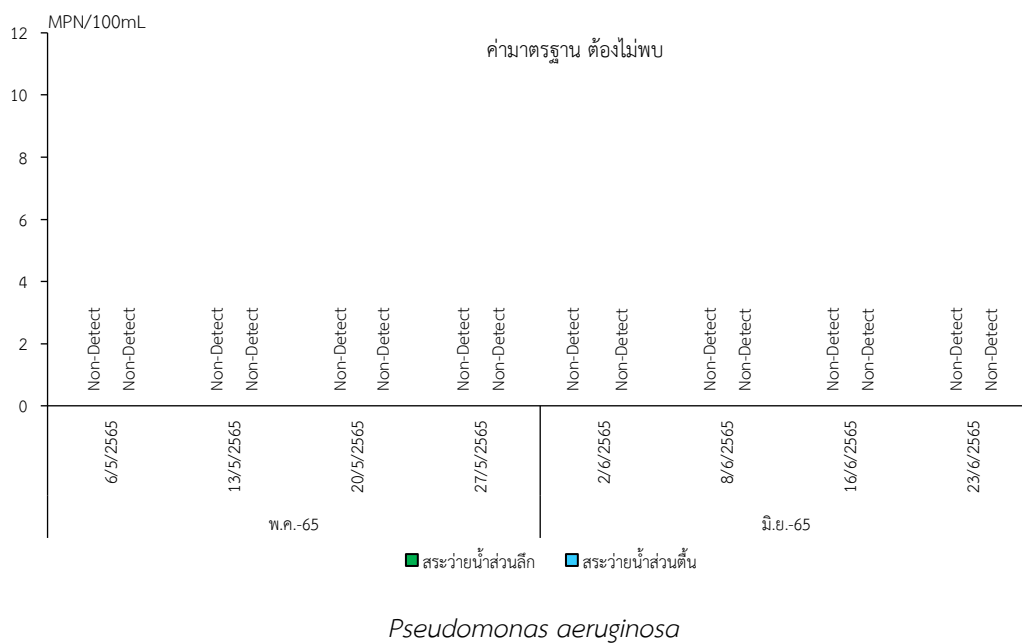
รูปที่ 4-3 สรุปผลการวิเคราะห์คุณภาพน้ำสระว่ายน้ำ เปรียบเทียบกับค่ามาตรฐาน

จากข้อมูลผลการวิเคราะห์คุณภาพน้ำสระว่ายน้ำส่วนลึก และสระว่ายน้ำส่วนตื้น ระหว่างเดือนพฤษภาคม ถึงเดือนมิถุนายน พ.ศ. 2565 โดยการตรวจวิเคราะห์ปริมาณคลอรีนรวม (Combined Chlorine) ความกระด้าง (Total Hardness (as CaCO_3)) ความเป็นด่าง (Total Alkalinity (as CaCO_3)) คลอไรด์ (Chloride) ไซยาไนด์ (Cyanide) แอมโมเนีย-ไนโตรเจน (Ammonia-Nitrogen) และไนเตรท-ไนโตรเจน (Nitrate-Nitrogen) ดำเนินการตรวจวัดปีละ 2 ครั้ง และการตรวจวิเคราะห์ปริมาณโคลิฟอร์มแบคทีเรียทั้งหมด (Total Coliform Bacteria) แบคทีเรียชนิดอีโคไล (E.coli) แบคทีเรียชนิดสแตปฟีโลคอคคัส (Staphylococcus aureus) และแบคทีเรียชนิดซูโดโมแนส (Pseudomonas aeruginosa) ดำเนินการตรวจวัดทุกสัปดาห์ จากผลการตรวจวิเคราะห์ พบว่า มีค่าอยู่ในเกณฑ์มาตรฐานตามพระราชบัญญัติการสาธารณสุข พ.ศ. 2535 มาตรา 32(2) คำแนะนำของคณะกรรมการสาธารณสุข ฉบับที่ 1/2550 เรื่อง การควบคุมการประกอบกิจการสระว่ายน้ำ หรือกิจการอื่น ๆ ในทำนองเดียวกัน สรุปผลการวิเคราะห์คุณภาพน้ำสระว่ายน้ำเปรียบเทียบกับค่ามาตรฐานแสดงดังรูปที่ 4-3
