ผลการปฏิบัติตามมาตรการป้องกัน
และแก้ไขผลกระทบสิ่งแวดล้อม

2.1 ผลการดำเนินการตามมาตรการป้องกัน แก้ไข และลดผลกระทบสิ่งแวดล้อม

บริษัทปูนซีเมนต์ไทย (ลำปาง) จำกัด โครงการเหมืองแร่ดินอุตสาหกรรม ชนิดดินซีเมนต์ ประทานบัตรที่ 30475/15995 ได้ทำการสรุปผลการปฏิบัติตามมาตรการป้องกัน แก้ไข และลดผลกระทบสิ่งแวดล้อมระหว่างเดือนมกราคม-มิถุนายน 2565 โดยได้รับความเห็นชอบในรายงานการวิเคราะห์ผลกระทบสิ่งแวดล้อมจากสำนักงานนโยบายและแผนทรัพยากรธรรมชาติและสิ่งแวดล้อม ซึ่งครอบคลุมปัจจัยทางสิ่งแวดล้อมทั้งในระยะดำเนินการและสิ้นสุดการทำเหมืองที่สำคัญ ดังนี้

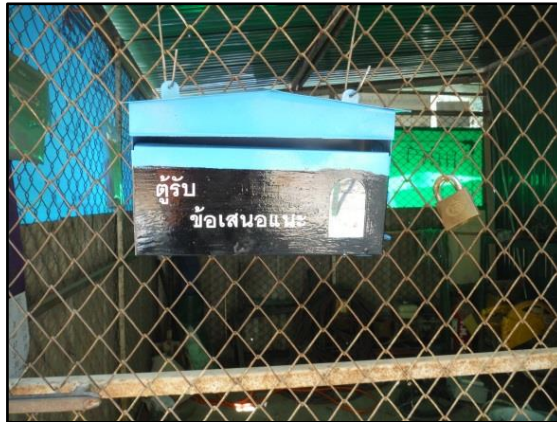
มาตรการป้องกันและแก้ไขผลกระทบสิ่งแวดล้อม	รายละเอียดการปฏิบัติจริงตามมาตรการฯ	ปัญหา อุปสรรค ที่ไม่สามารถปฏิบัติตาม มาตรการ และแนวทางแก้ไข	ภาพถ่าย/เอกสารประกอบผล การปฏิบัติตามมาตรการฯ
ระยะดำเนินการทำเหมืองและสิ้นสุดการทำเหมือง 1. ให้เจ้าหน้าที่ประสานงาน ณ จุดรับเรื่องราวร้องทุกข์ความเดือดร้อนของราษฎรที่ได้รับผลกระทบจากกิจกรรมทำเหมืองของโครงการโดยผู้ถือประทานบัตรจะต้องดำเนินการแก้ไขและให้ความช่วยเหลือด้วยความเป็นธรรมและเร่งด่วน	- ปัจจุบันโครงการยังไม่ได้รับข้อร้องเรียนจากราษฎรที่อาศัยอยู่ในบริเวณใกล้เคียงว่าได้รับความเดือดร้อนรำคาญจากการดำเนินโครงการ อย่างไรก็ตาม ทางโครงการได้มีขั้นตอนการรับเรื่องร้องเรียน เพื่อเป็นแนวทางในการรับเรื่องราวร้องทุกข์และติดตั้งกล่องรับความคิดเห็นของโครงการไว้บริเวณที่องค์การบริหารส่วนตำบลทุ่งฝาย และที่ทำการผู้ใหญ่บ้านแพะหนองแดงเพื่อให้ประชาชนสามารถแจ้งได้ตลอดเวลา	-	- เอกสารแนบที่ 2.1 ขั้นตอนการรับเรื่องร้องเรียนของโครงการ - ภาพที่ 2.1 กล่องรับความคิดเห็นของโครงการ

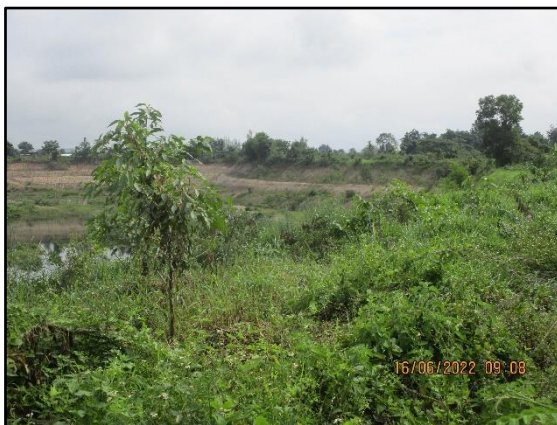
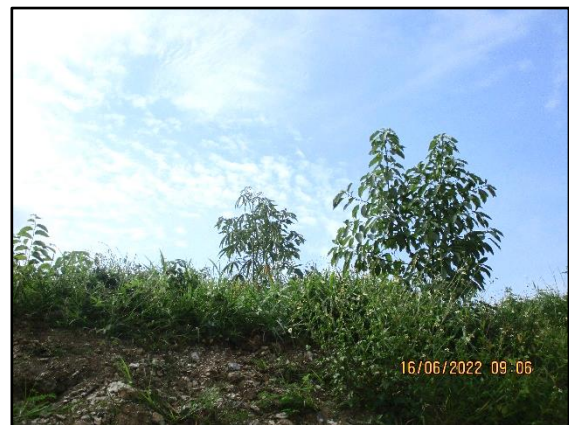
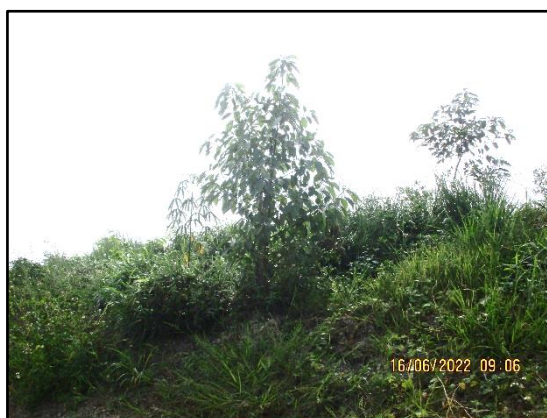
1. ทรัพยากรสิ่งแวดล้อมด้านกายภาพ 1.1 ลักษณะภูมิประเทศ 1. กำหนดให้เปิดหน้าเหมืองตามแผนผังโครงการที่ระบุไว้ในแต่ละช่วงอายุประทานบัตร โดยเริ่มการเปิดหน้าเหมืองครั้งแรกในบริเวณอักษร “ห” ตามที่กำหนดไว้ในแผนผังโครงการจนสิ้นสุดการทำเหมืองบริเวณใดที่ยังไม่ใช้ประโยชน์หรือยังเปิดหน้าเหมืองไปไม่ถึงให้คงสภาพภูมิประเทศเดิมไว้ให้มากที่สุด	- โครงการได้จัดทำแผนผังการทำเหมือง โดยแผนผังดังกล่าวได้ระบุการวางแผน การออกแบบเหมือง แผนงานการทำเหมืองในแปลงประทานบัตรที่ 30475/15995 การจัดการเปลือกดินเศษหิน และมูลดินทราย และเครื่องจักรอุปกรณ์ที่ใช้ในการทำเหมือง เป็นต้น ทั้งนี้โครงการได้ดำเนินการปลูกต้นไม้บริเวณเขตพื้นที่เว้นการทำเหมืองเพื่อคงสภาพเดิมไว้	-	- เอกสารแนบที่ 2.9 แผนผังการทำเหมืองของโครงการ - ภาพที่ 2.2 การปลูกต้นไม้ในบริเวณเขตพื้นที่เว้นการทำเหมือง

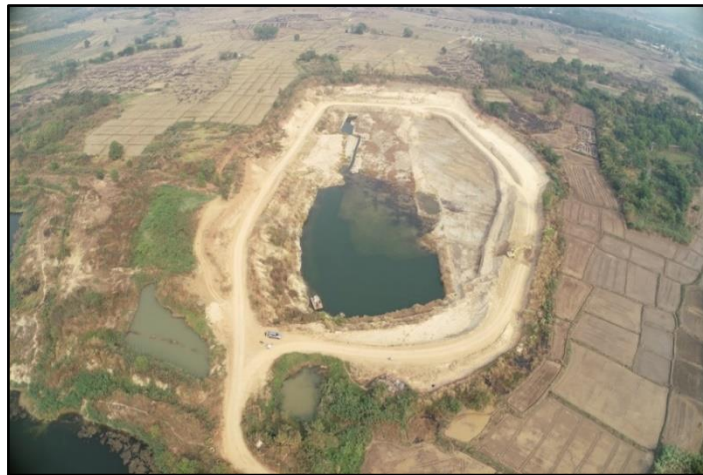
2. การออกแบบหน้าเหมืองในลักษณะขั้นบันได กำหนดความสูงแต่ละขั้นไม่เกิน 4 เมตร ความกว้างแต่ละขั้นไม่น้อยกว่าชั้นละ 5 เมตร ควบคุมความลาดชันโดยรวมของหน้าเหมือง (Overall slope) ไม่ให้เกินกว่า 45 องศา เพื่อป้องกันการพังทลายของหน้าเหมือง	- โครงการดำเนินการทำเหมืองตามที่ระบุในแผนผังการทำเหมือง และปฏิบัติตามมาตรการฯ เพื่อป้องกันการพังทลายของหน้าดินในพื้นที่หน้าเหมือง และก่อให้เกิดความปลอดภัยในสถานที่ทำงาน	-	- เอกสารแนบที่ 2.9 แผนผังการทำเหมืองของโครงการ - ภาพที่ 2.3 สภาพพื้นที่การทำเหมืองปัจจุบัน

1.7 แผ่นดินถล่มหรือเลื่อนไถล 1. เปิดหน้าเหมืองในลักษณะชันบันไดความสูงแต่ละชั้นไม่เกิน 4 เมตร ความกว้างแต่ละชั้นไม่น้อยกว่าชั้นละ 5 เมตร ควบคุมความลาดชันโดยรวมของหน้าเหมือง (Overall Slope) ไม่ให้เกินกว่า 45 องศา	- โครงการกำหนดให้ทำเหมืองตามที่ระบุในแผนผังการทำเหมืองรวมทั้งความสูงของแต่ละชั้นความกว้างของชั้นและความลาดชันโดยรวมของหน้าเหมืองเป็นไปตามที่มาตรการกำหนด และปฏิบัติตามมาตรการฯ เพื่อป้องกันการพังทลายของหน้าดินในพื้นที่หน้าเหมือง เพื่อให้เกิดความปลอดภัยในสถานที่ทำงานด้วย	-	- เอกสารแนบที่ 2.16 เอกสารแสดงแบบแปลนที่เก็บกองเปลือกดิน - เอกสารแนบที่ 2.17 แบบแปลนร่องระบายน้ำ บ่อตกตะกอน คูระบายน้ำและคันทำนบดิน - เอกสารแนบที่ 2.9 แผนผังการทำเหมืองของโครงการ - เอกสารแนบที่ 2.18 แบบแปลนการรักษาหน้าเหมืองให้เกิดความปลอดภัย - ภาพที่ 2.3 สภาพพื้นที่การทำเหมืองปัจจุบัน

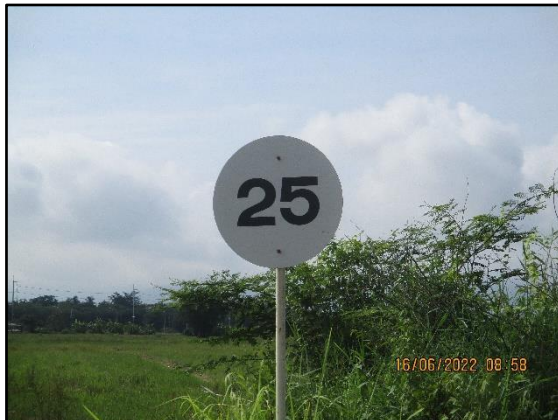
ภาพที่ 2.4 ป้ายจราจร จำกัดความเร็ว
ไม่เกิน 25 กิโลเมตร/ชั่วโมง

1.2 คุณภาพอากาศ 1.2.1 บริเวณพื้นที่ทำเหมือง 1. ให้รถบรรทุกวิ่งด้วยความเร็วไม่เกิน 25 กิโลเมตรต่อชั่วโมง	- โครงการได้ติดป้ายจราจรจำกัดความเร็วไม่เกิน 25 กิโลเมตร/ชั่วโมง ในพื้นที่โครงการอย่างชัดเจน พร้อมทั้งกำชับให้คนขับรถปฏิบัติตามอย่างเคร่งครัด	-	- ภาพที่ 2.4 ป้ายจราจร “จำกัดความเร็ว ไม่เกิน 25 กิโลเมตร/ชั่วโมง”

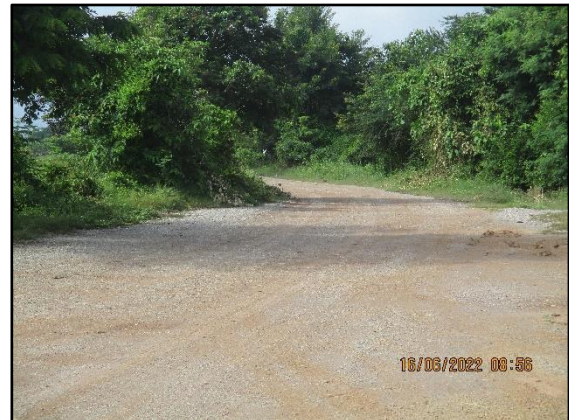
2. ฉีดพรมน้ำบริเวณถนนที่ใช้ในการขนส่งแร่ โดยพิจารณาจากสภาพอากาศและฤดูกาล เช่น ในช่วงฤดูแล้ง ต้องฉีดพรมน้ำ อย่างน้อยวันละ 2 ครั้ง โดยใช้น้ำจากบ่อดักตะกอนหรือทุกครั้งที่มีการขนส่งแร่	- โครงการได้ดำเนินการฉีดพรมน้ำตามความเหมาะสม อีกทั้งได้ปรับปรุงเส้นทางขนส่งแร่ภายในโครงการ และได้ก่อสร้างถนนลาดยางเชื่อมต่อกับทางหลวง 1035 เพื่อใช้เป็นเส้นทางขนส่งแร่ภายในโครงการ และจะบำรุงรักษาเส้นทางขนส่งแร่ภายในโครงการให้สามารถใช้งานได้ดียิ่งขึ้น เพื่อลดการฟุ้งกระจายของฝุ่น	-	- ภาพที่ 2.5 เส้นทางขนส่งแร่ภายในโครงการ

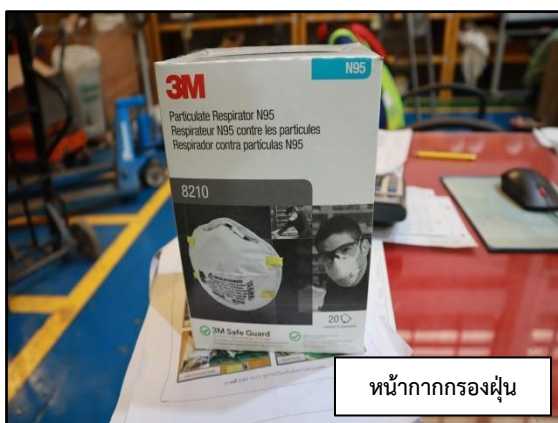
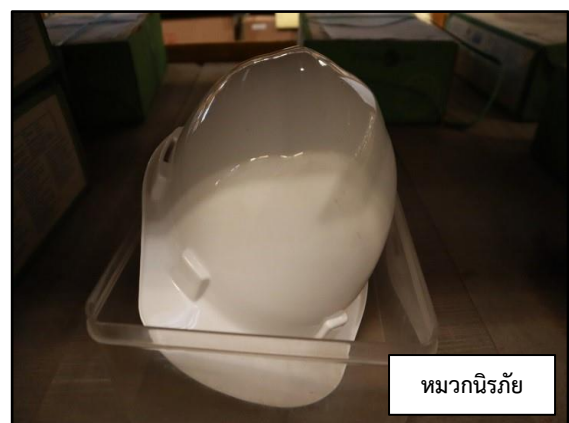
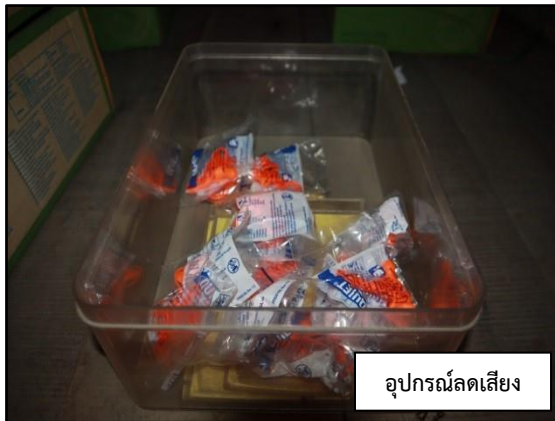
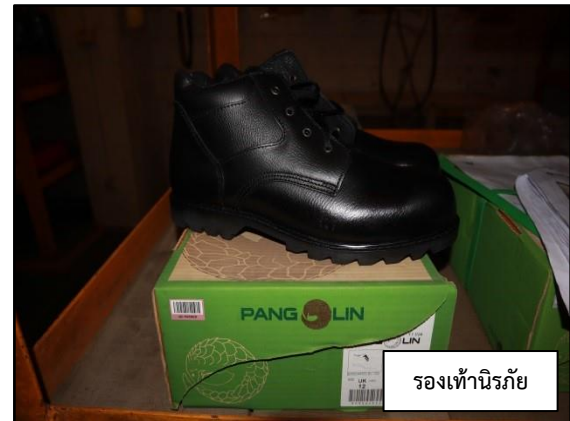
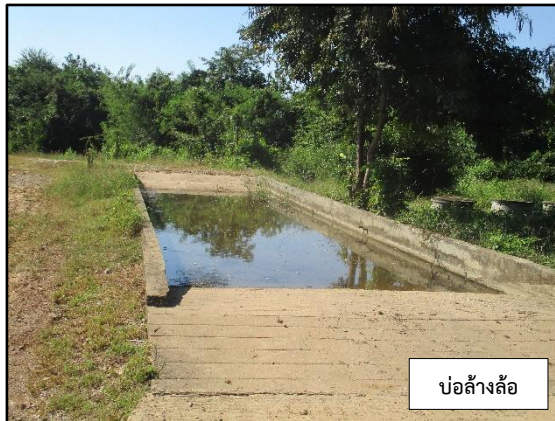
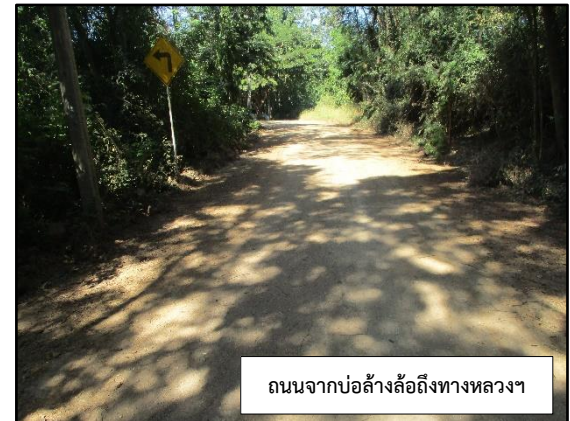
4. จัดหาอุปกรณ์เพื่อป้องกันฝุ่นละอองให้กับพนักงานในขณะปฏิบัติงานในพื้นที่หน้าเหมือง	- โครงการจัดให้มีหน้ากากกรองฝุ่นละอองให้กับพนักงานขณะปฏิบัติงานในพื้นที่หน้าเหมืองไว้อย่างเพียงพอ	-	- ภาพที่ 2.6 อุปกรณ์ป้องกันอันตรายส่วนบุคคล

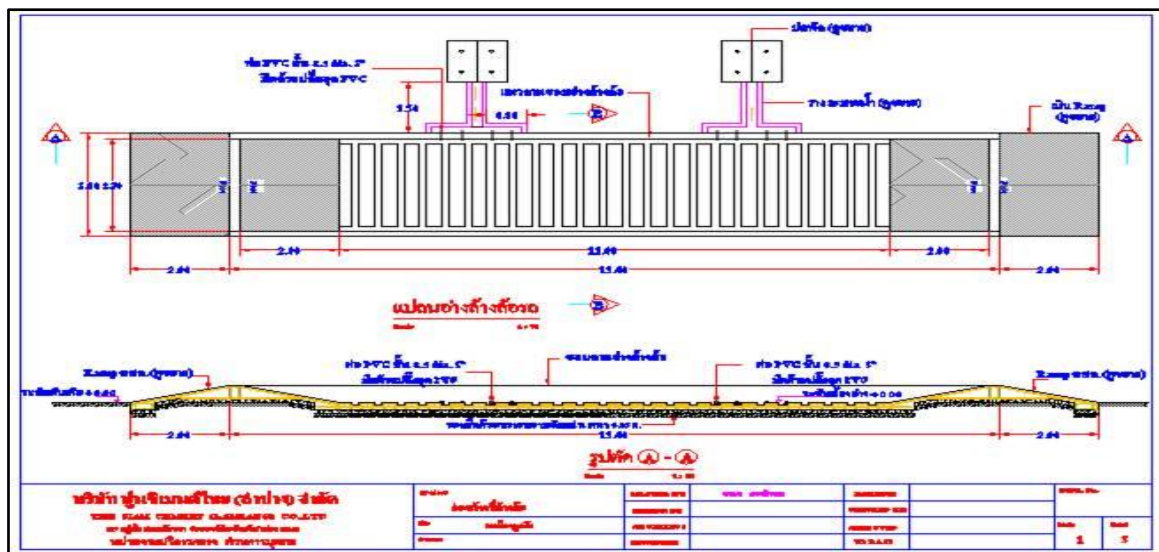
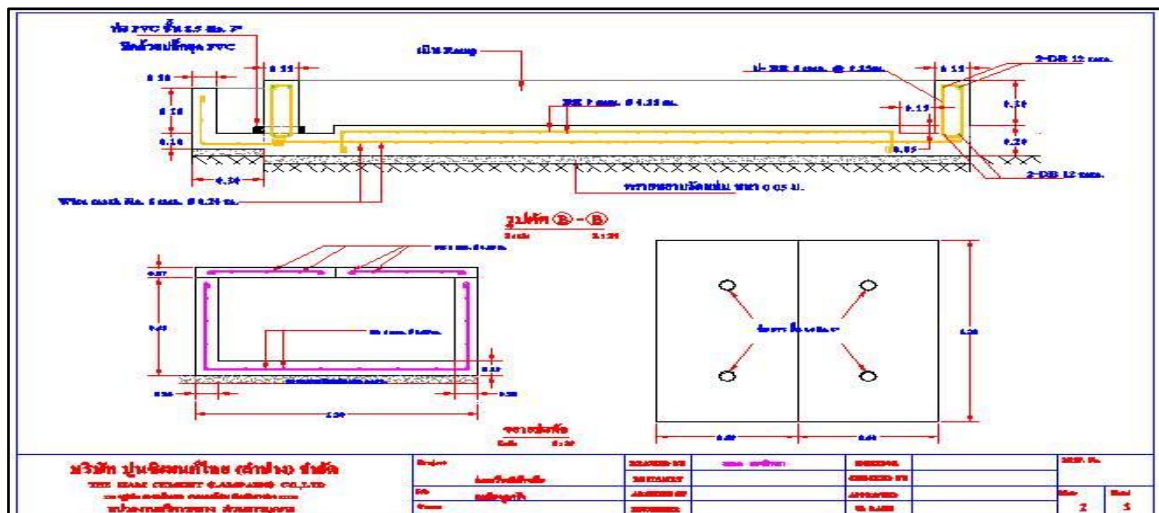
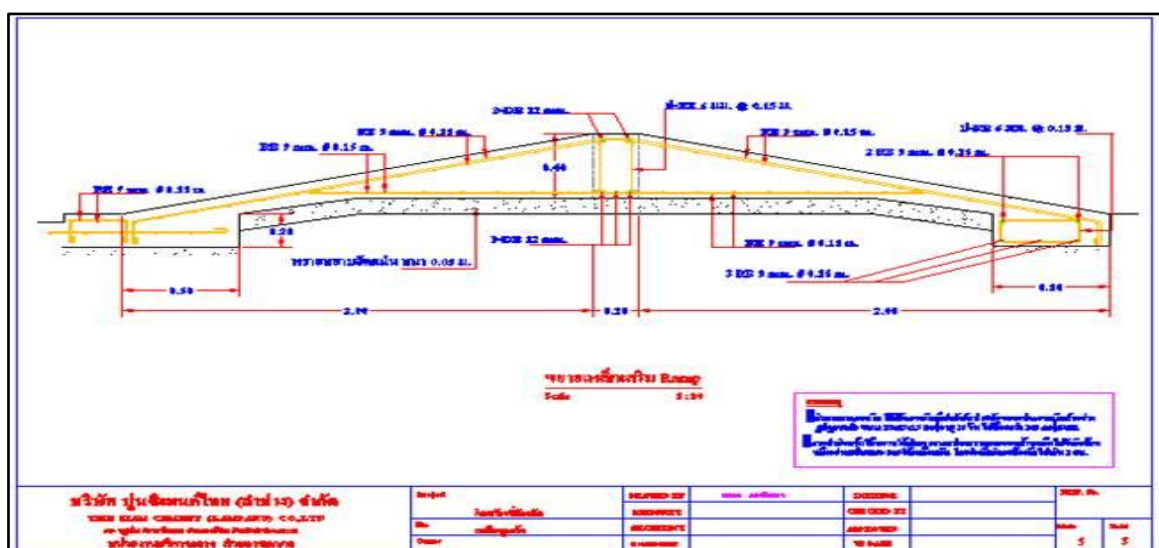
ภาพที่ 2.9 แบบแปลนการสร้างบ่อล้างล้อรถบรรทุกขนส่งแร่

1.2 คุณภาพอากาศ 1.2.2 บริเวณเส้นทางขนส่งแร่ (ต่อ) 4. ระยะทางจากบ่อล้างล้อถึงทางหลวงจังหวัดหมายเลข 1035 ต้องสร้างเป็นถนนผิวแอสฟัลต์ติกคอนกรีต หรือผิวคอนกรีตเสริมเหล็กเพื่อไม่ให้ล้อรถที่ล้างแล้วมีเศษดินติดล้ออีกก่อนออกสู่ทางหลวงหมายเลข 1035	- โครงการได้ทำการก่อสร้างบ่อล้างล้อ นอกจากนี้เส้นทางจากบ่อล้างล้อถึงทางหลวงจังหวัดหมายเลข 1035 โครงการได้ก่อสร้างเป็นถนนลาดยาง และติดตั้งเครื่องฉีดน้ำและถังเก็บน้ำเพื่อฉีดเศษดินที่ติดแน่นกับล้อที่ไม่สามารถล้างออกโดยบ่อล้างล้อเพื่อป้องกันไม่ให้เศษดินติดล้อรถที่ล้างล้อแล้ว ออกสู่ทางหลวง	-	- ภาพที่ 2.7 บ่อล้างล้อก่อนถึงทางหลวงจังหวัดหมายเลข 1035 - ภาพที่ 2.8 การฉีดล้างล้อรถบรรทุกขนส่งแร่ - ภาพที่ 2.9 แบบแปลนบ่อล้างล้อรถบรรทุกขนส่งแร่

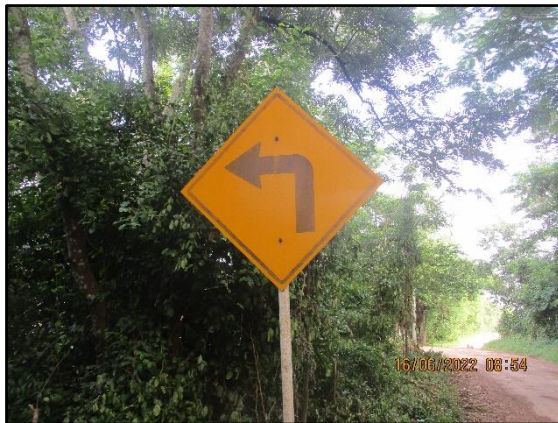
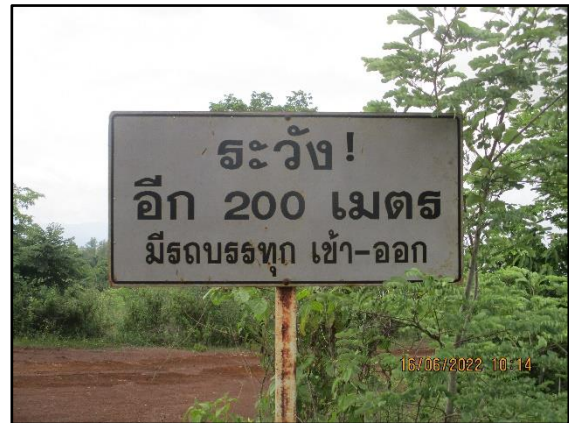
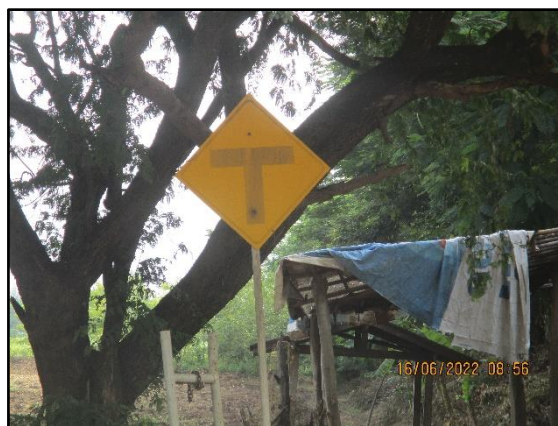
6. ให้ติดตั้งสัญญาณจราจรเพื่อแจ้งเตือนบริเวณปากทางเข้า-ออกของโครงการ บริเวณทางหลวงจังหวัดหมายเลข 1035 ระยะระหว่าง 20 และ 10 เมตร ตามลำดับ บริเวณทิศใต้ และทิศเหนือของปากทางเข้า-ออก โครงการ	- โครงการได้ดำเนินการติดตั้งป้ายเตือน และสัญญาณไฟกระพริบ บริเวณริมเส้นทางขนส่งแร่ตามทางหลวงจังหวัดหมายเลข 1035 ก่อนถึงทางเข้า-ออกพื้นที่โครงการเพื่อความปลอดภัยและลดอุบัติเหตุแก่ผู้ร่วมใช้เส้นทาง	-	- ภาพที่ 2.10 ป้ายจราจรในพื้นที่โครงการ - ภาพที่ 2.11 สัญญาณไฟกระพริบ

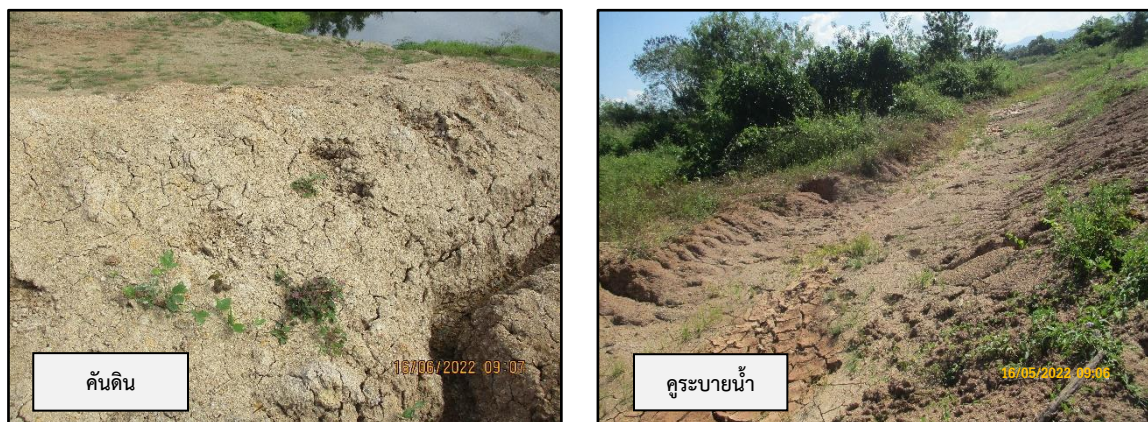
ภาพที่ 2.14 คันดินอัดแน่น และคูระบายน้ำของโครงการ

3. ตรวจสอบคันทำนบดินอัดแน่นและคูระบายน้ำล้อมรอบพื้นที่โครงการเป็นประจำ โดยเฉพาะในช่วงฤดูฝน ให้อยู่ในสภาพแข็งแรงอยู่เสมอ หากบริเวณใดชำรุดเสียหายให้รีบทำการซ่อมแซมทันที	- โครงการได้ดำเนินการสร้างคันทำนบดินอัดแน่น และคูระบายน้ำรอบพื้นที่โครงการ และได้ทำการตรวจสอบความแข็งแรงอยู่เสมอ	-	- เอกสารแนบที่ 2.14 รายงานการตรวจสอบคันทำนบดินและคูระบายน้ำในพื้นที่โครงการ - ภาพที่ 2.14 คันทำนบดินอัดแน่น และคูระบายน้ำของโครงการ

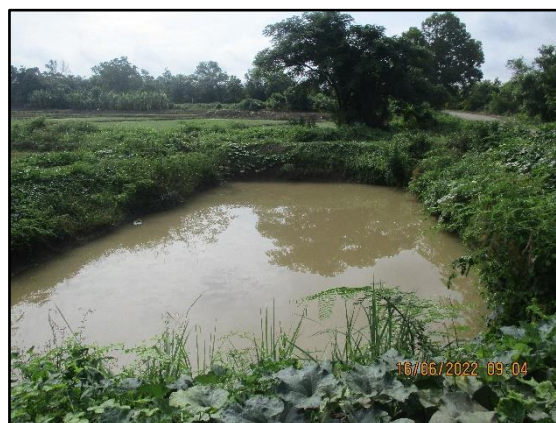
ภาพที่ 2.17 บ่อดักตะกอนทางด้านทิศตะวันตก
เฉียงใต้ของพื้นที่โครงการ

1.4 อุทกวิทยาและคุณภาพน้ำผิวดิน (ต่อ) 4. ตรวจสอบปริมาณตะกอนในบ่อดักตะกอนและระบายน้ำ หากพบว่า มีปริมาณตะกอนเกินกว่า 1/3 ของปริมาณบ่อ และ ระบายน้ำให้ทำการขุดลอกไปเก็บกองไว้ที่พื้นที่เก็บกองเปลือกดิน	- โครงการได้ทำการตรวจสอบปริมาณตะกอนทั้งในบ่อดัก ตะกอนและระบายน้ำอย่างต่อเนื่อง ทั้งนี้เมื่อมีปริมาณ ตะกอนเกินกว่า 1/3 ของปริมาณบ่อ ได้กำหนดให้ต้องมีการ ขุดลอก โดยจากการตรวจสอบ ระหว่างเดือนมกราคม-มิถุนายน 2565 ปริมาณตะกอนในบ่อดักตะกอนและระบายน้ำ ยังคงมี ปริมาณน้อยเมื่อเทียบกับปริมาณบ่อ	-	- ภาพที่ 2.14 คันทำนบดินอัด แน่น และระบายน้ำของ โครงการ - ภาพที่ 2.15 แบบแปลนร่อง ระบายน้ำ บ่อดักตะกอน ระบายน้ำและคันทำนบดิน - ภาพที่ 2.16 บ่อดักตะกอน ทางด้านทิศใต้ของพื้นที่โครงการ - ภาพที่ 2.17 บ่อดักตะกอน ทางด้านทิศตะวันตกเฉียงใต้ ของพื้นที่โครงการ

1.4 อุทกวิทยาและคุณภาพน้ำผิวดิน (ต่อ) 7. สร้างบ่อดักตะกอน บ่อที่ 2 บริเวณพื้นที่บ่อเหมือง เนื้อที่ ประมาณ 5 ไร่ ลึกประมาณ 4 เมตร ความจุใช้งานประมาณ 25,600 ลูกบาศก์เมตร (คำนวณร้อยละ 80 ของปริมาตรบ่อ) อยู่ทางด้านทิศ ตะวันตกเฉียงใต้ของพื้นที่โครงการ เก็บกักน้ำได้นานประมาณ 10.30 ชั่วโมง	- โครงการได้ดำเนินการขุดบ่อดักตะกอนทางด้านทิศตะวันตก เฉียงใต้ของพื้นที่โครงการ เพื่อใช้สำหรับกักเก็บน้ำฝนที่ไหลมา จากบริเวณพื้นที่ทำเหมือง	-	- ภาพที่ 2.15 แบบแปลนร่อง ระบายน้ำ บ่อดักตะกอน คูระบายน้ำและคันทำนบกั้นดิน - ภาพที่ 2.17 บ่อดักตะกอน ทางด้านทิศตะวันตกเฉียงใต้ ของพื้นที่โครงการ

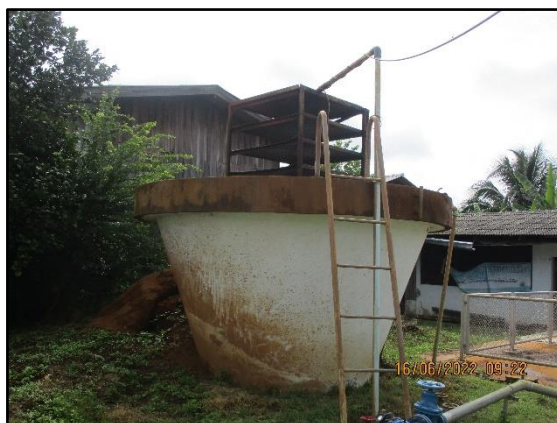
1.5 อุทกธรณีวิทยา 1. ติดตามตรวจสอบปริมาณน้ำของบ่อบาดาลของชุมชนบ้านแพะหนองแดง หากพบว่า มีปริมาณลดลงให้สันนิษฐานว่า เกิดจากการทำเหมืองบริเวณพื้นที่โครงการ และถ้าพิสูจน์ได้ว่าเกิดจากการทำเหมืองของโครงการจริง โครงการต้องเจาะบ่อบาดาลให้มีระดับลึกกว่าเดิมหรือจัดหาแหล่งน้ำบาดาลให้ใหม่	- โครงการได้ตรวจสอบปริมาณน้ำบ่อบาดาลบ้านแพะหนองแดง ซึ่งมีทั้งหมดจำนวน 5 บ่อ ทั้งนี้ปัจจุบันชุมชนบ้านแพะหนองแดง ใช้ประโยชน์จากบ่อบาดาลดังกล่าวเพียง 2 บ่อเท่านั้น ซึ่งทางโครงการได้ทำการบันทึกปริมาณน้ำเก็บไว้เป็นข้อมูลก่อนการดำเนินการเปิดเหมืองเพื่อติดตามปริมาณน้ำบาดาลของชุมชนบ้านแพะหนองแดงต่อไป นอกจากนี้โครงการได้ดำเนินการสอบถามไปยังผู้ใหญ่บ้านของชุมชนบ้านแพะหนองแดงถึงความพึงพอใจในการอุปโภค และบริโภคน้ำบาดาล ระหว่างเดือนมกราคม-มิถุนายน 2565 ชุมชนยังไม่พบปัญหาการขาดแคลนน้ำใช้ และน้ำขุ่นข้นแต่อย่างใดอีกทั้งการขุดเหมืองดินซีเมนต์ ของ บจ.ปูนซีเมนต์ไทย (ลำปาง) อยู่ห่างจากบ่อบาดาลของหมู่บ้านประมาณ 3 กิโลเมตร จึงทำให้ไม่ส่งผลกระทบต่อการใช้ของชุมชนบ้านแพะหนองแดง	-	- เอกสารแนบที่ 2.15 ข้อมูลปริมาณน้ำบาดาลและหนังสือรับรองเรื่องการอุปโภคบริโภคของบ่อบาดาลชุมชนบ้านแพะหนองแดง - ภาพที่ 2.18 บ่อบาดาลชุมชนบ้านแพะหนองแดง
