รายงานผลการปฏิบัติตามมาตรการป้องกันและแก้ไขผลกระทบสิ่งแวดล้อม
และมาตรการติดตามตรวจสอบคุณภาพสิ่งแวดล้อม (ระยะดำเนินการ)
โครงการอาคารชุดพักอาศัย ค.ส.ล.สูง 8 ชั้น สุขุมวิท 61 ของบริษัท สไต์ส แอ็ด ซิกตี้วัน จำกัด
(มกราคม – มิถุนายน 2565)

จัดทำโดย
บริษัท อีโค คอนซัลแทนท์ จำกัด

วันที่ 14 เดือนกรกฎาคม พ.ศ. 2565

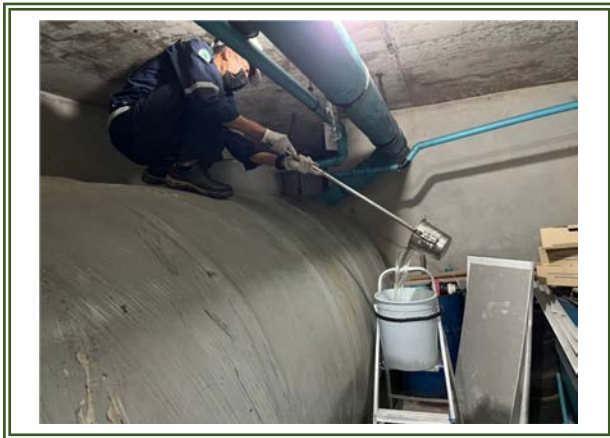
รูปที่ 3-3 การเก็บตัวอย่างคุณภาพน้ำทิ้ง
บริเวณน้ำเสียก่อนเข้าสู่ระบบบำบัดน้ำเสีย

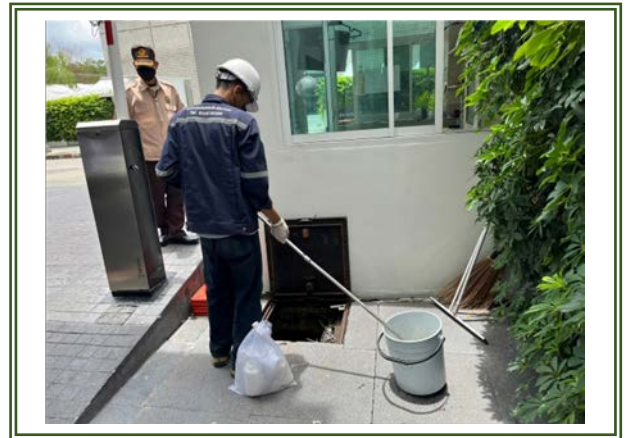
รูปที่ 3-4 การเก็บตัวอย่างคุณภาพน้ำทิ้ง
บริเวณน้ำทิ้งหลังผ่านระบบบำบัดน้ำเสีย

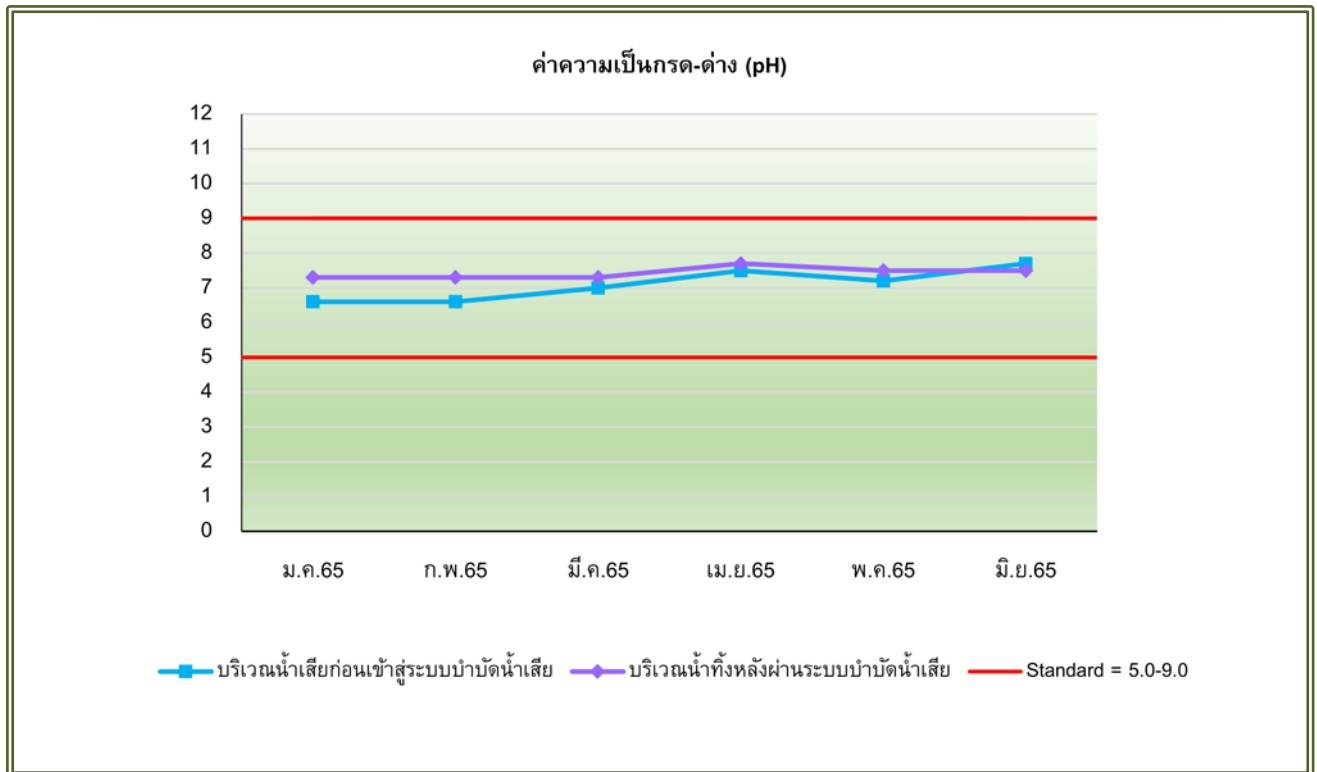
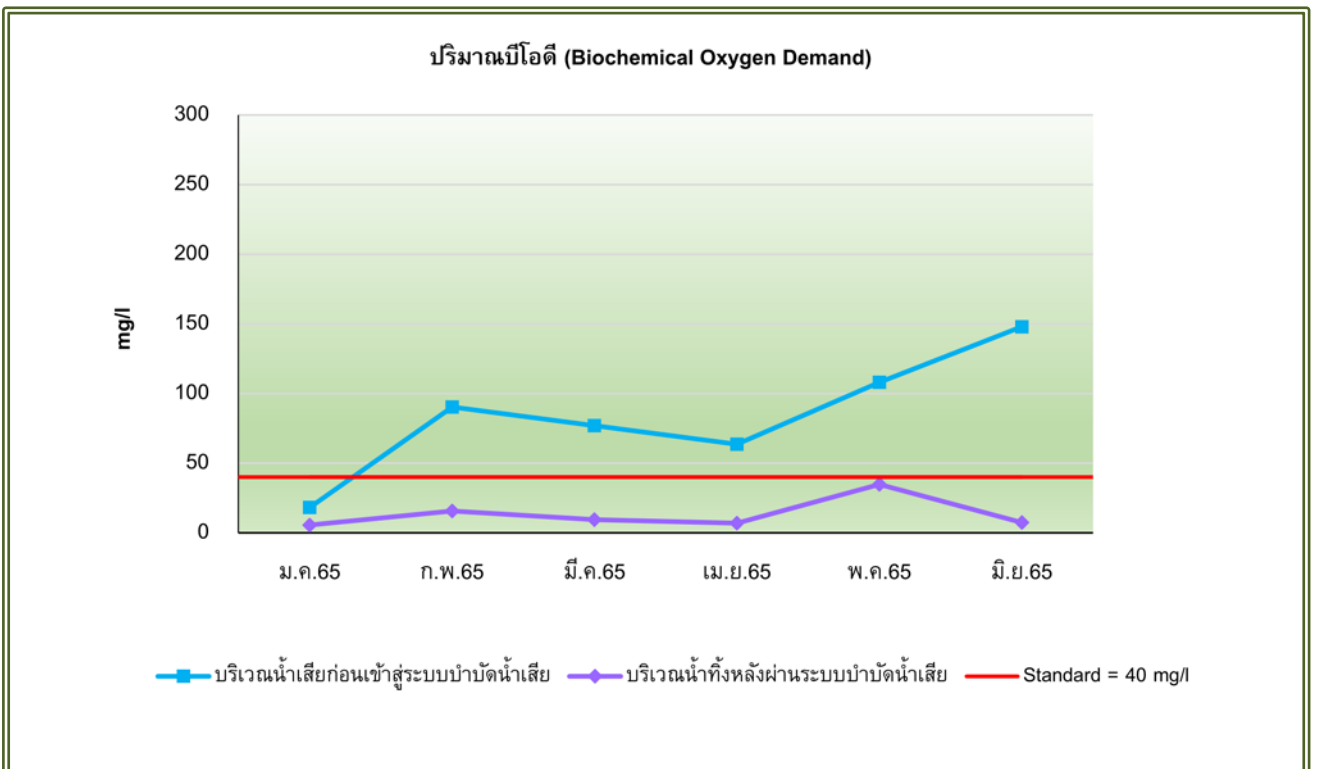
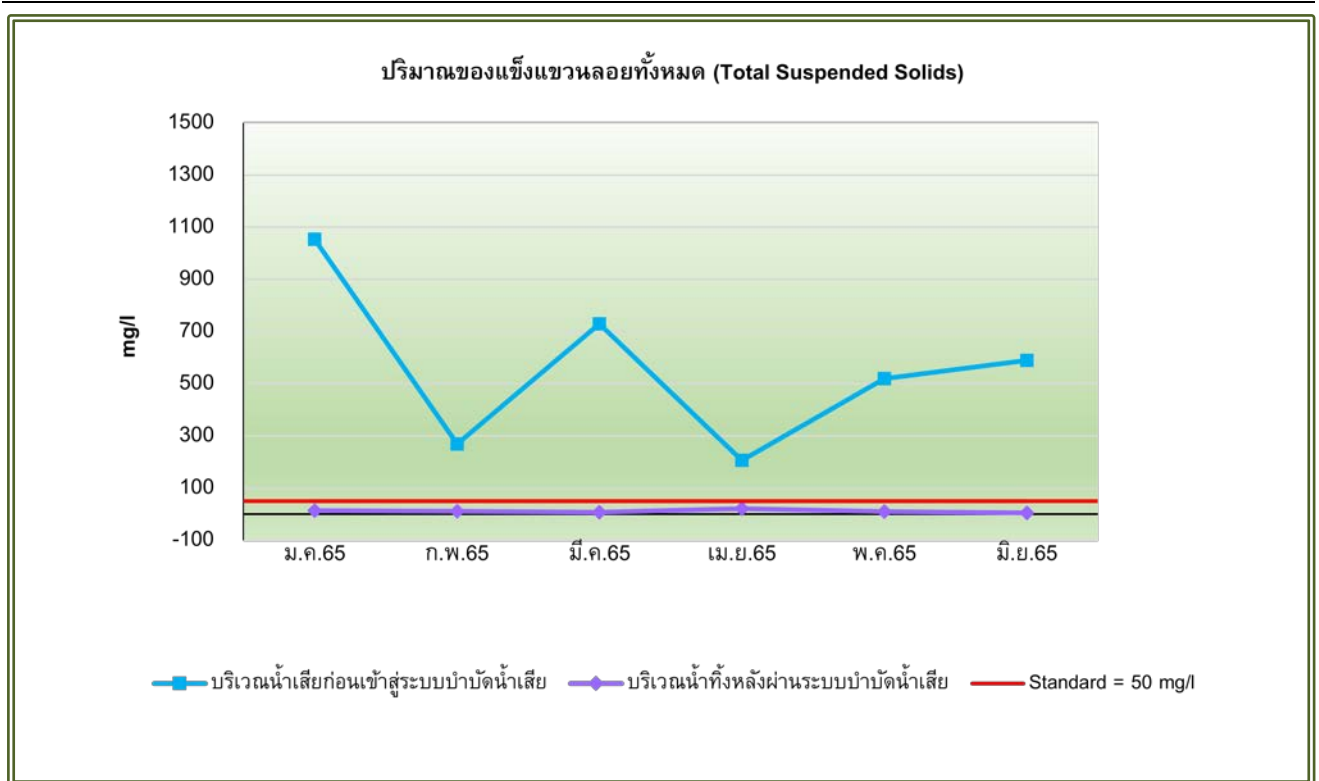
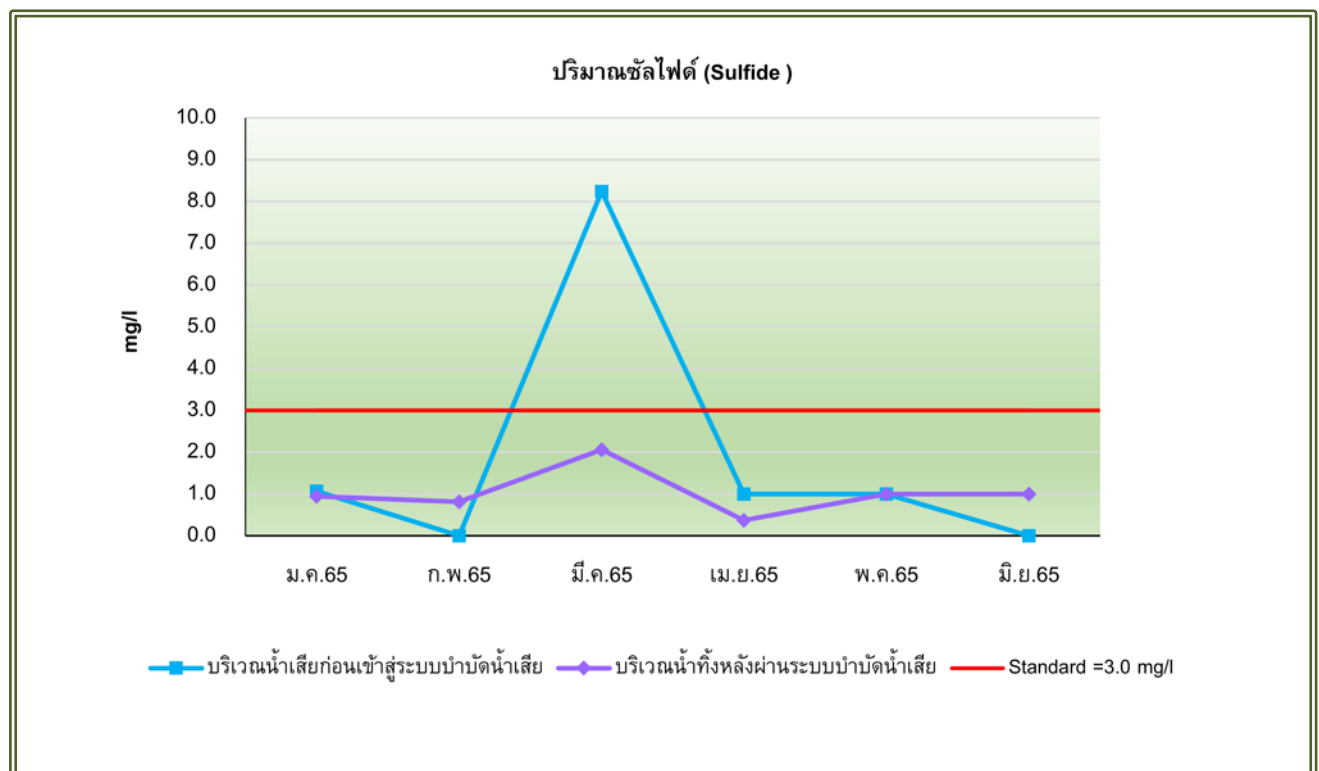
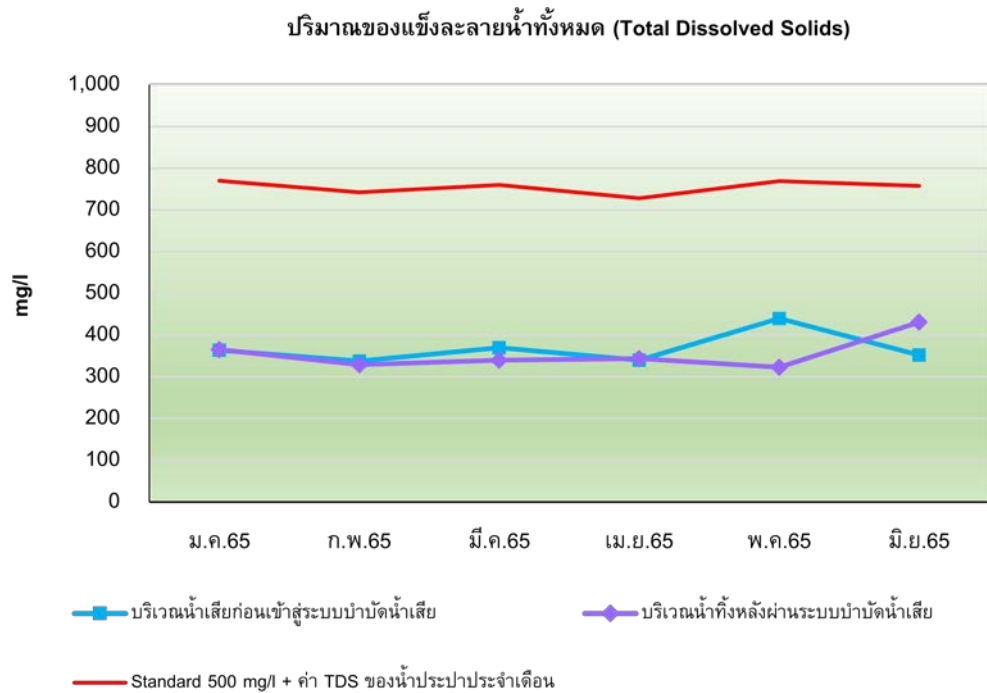
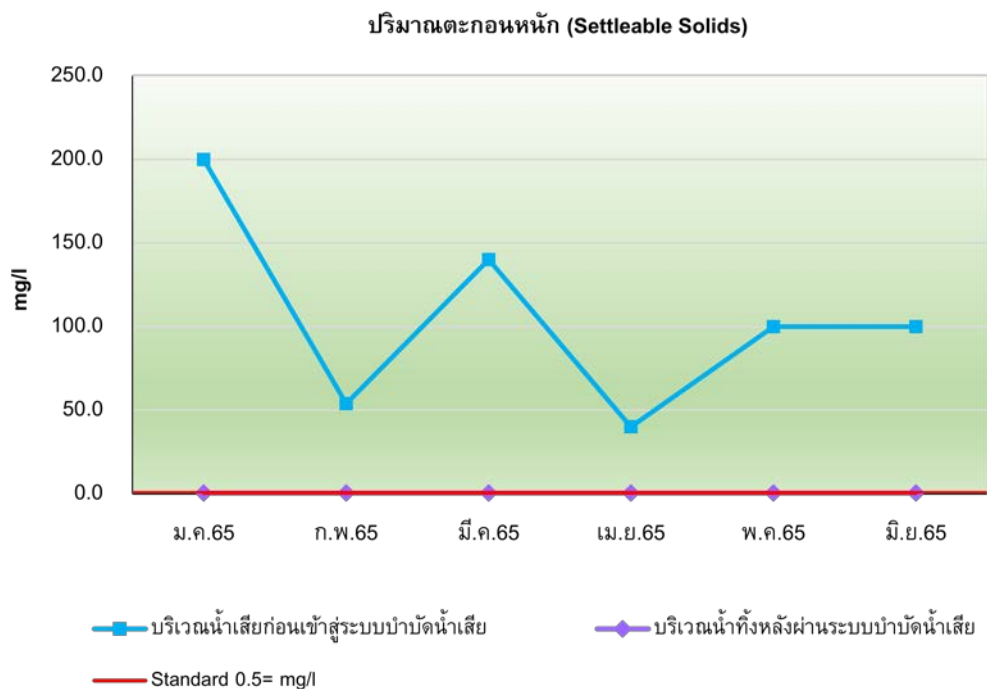
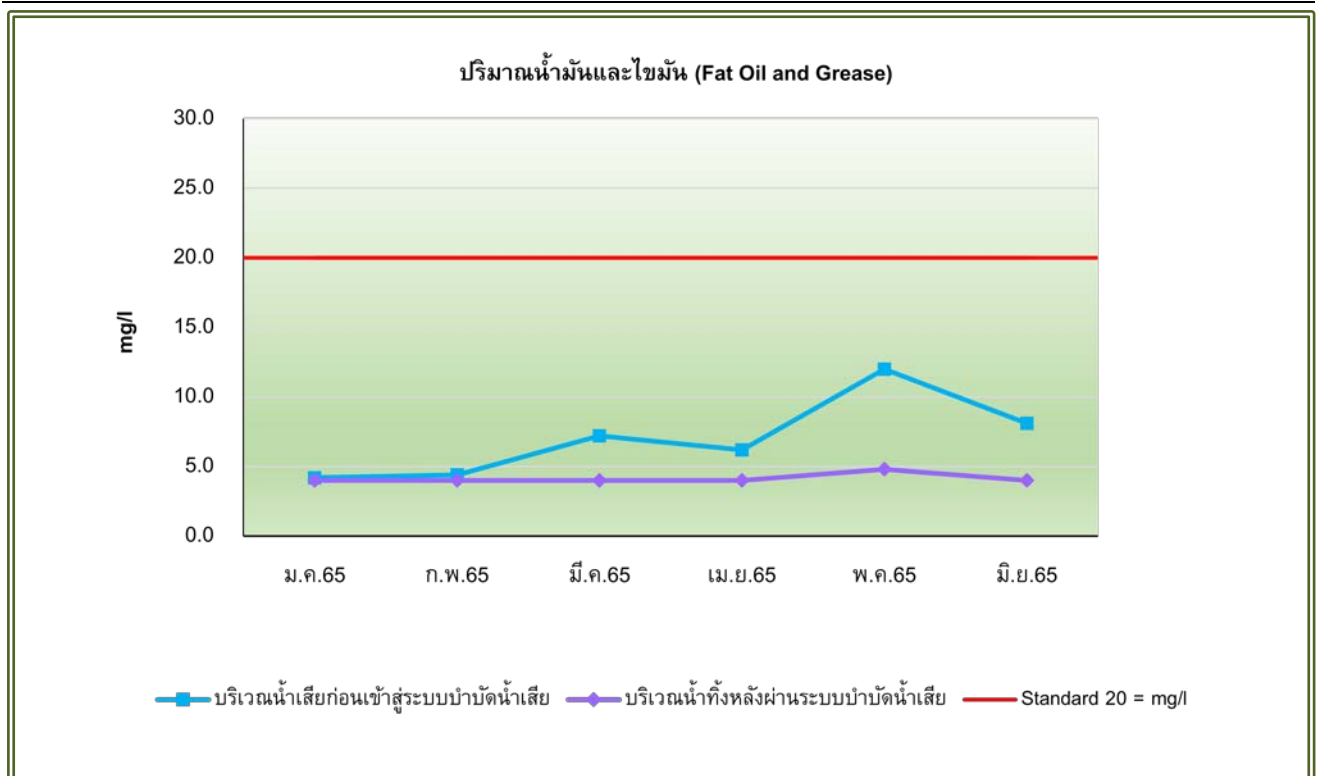
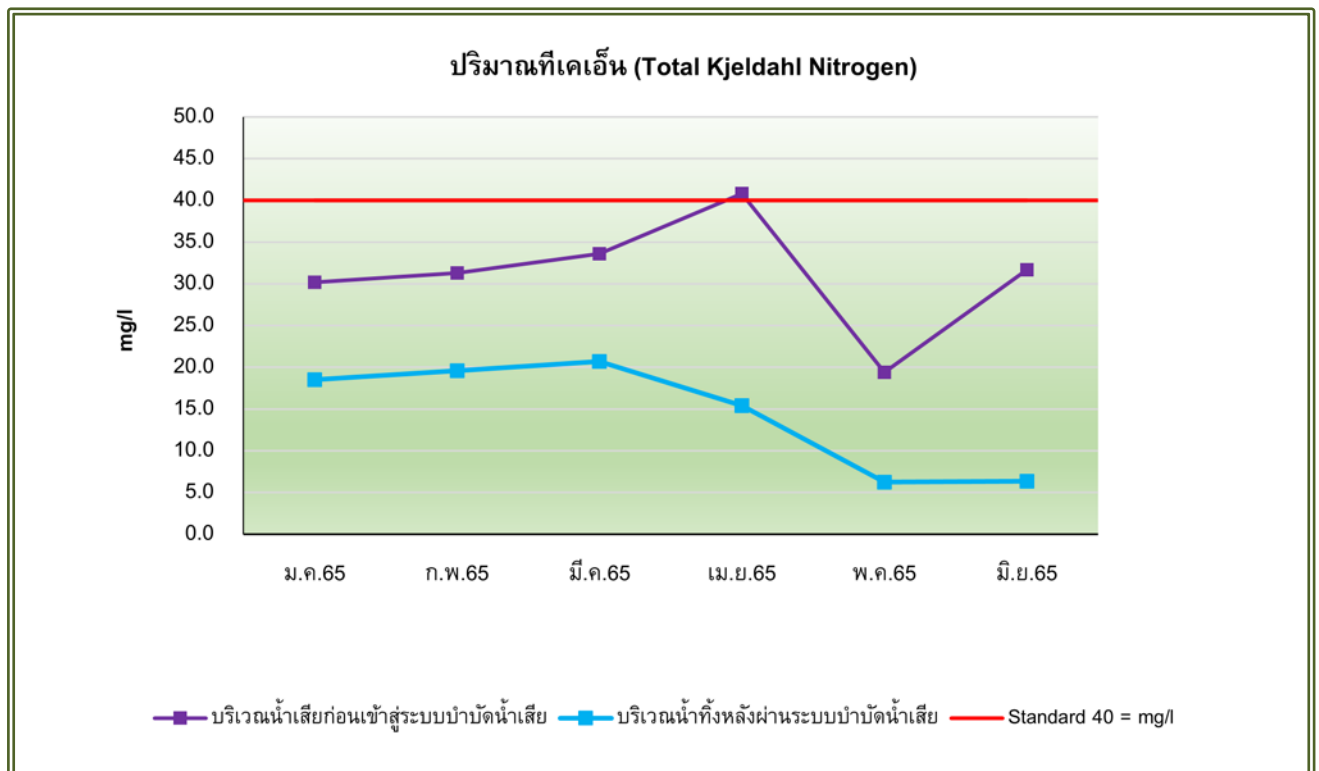
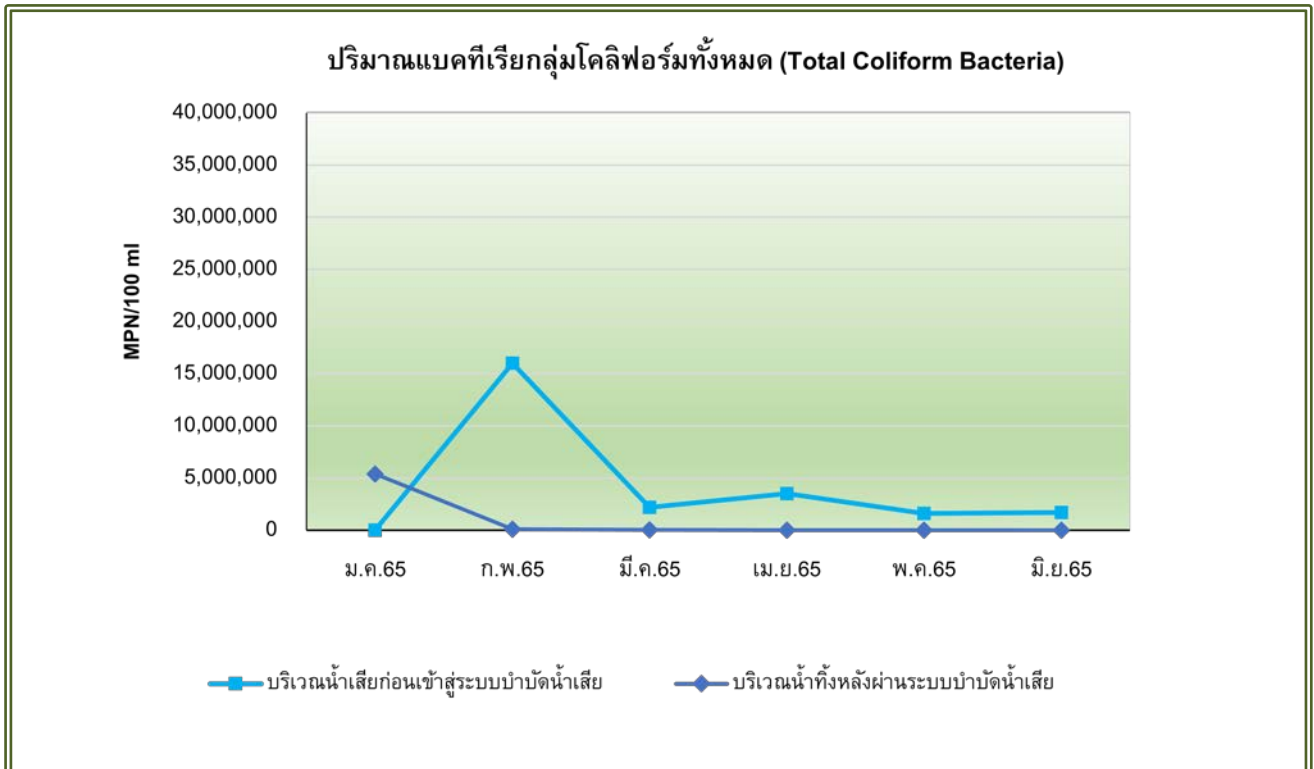
เมื่อเปรียบเทียบผลการตรวจวัดและวิเคราะห์คุณภาพน้ำทิ้ง ตั้งแต่เดือนมกราคม – มิถุนายน พ.ศ.2565 แสดงดังรูปที่ 3-5 ถึงรูปที่ 3-13 พบว่า คุณภาพน้ำทิ้งมีค่าเปลี่ยนแปลงไม่คงที่ ทั้งนี้ ขึ้นอยู่กับกิจกรรมการใช้น้ำของผู้เข้าพักอาศัยในแต่ละเดือน และปริมาณน้ำทิ้งที่เกิดขึ้น ทางโครงการมีการตรวจสอบระบบบำบัดน้ำเสียให้ทำงานได้ตลอดเวลาอย่างมีประสิทธิภาพ และปรับปรุงแก้ไข เพื่อให้คุณภาพน้ำมีค่าอยู่ในเกณฑ์มาตรฐานอยู่เสมอ
