บทที่ 2

การปฏิบัติตามมาตรการป้องกันและแก้ไขผลกระทบสิ่งแวดล้อม

จากการตรวจสอบผลการปฏิบัติตามมาตรการป้องกันและแก้ไขผลกระทบสิ่งแวดล้อมและมาตรการติดตามตรวจสอบผลกระทบสิ่งแวดล้อม โครงการเหมืองแร่หินอุตสาหกรรมชนิดหินบะซอลต์ เพื่ออุตสาหกรรมก่อสร้าง คำขอประทานบัตรที่ 1/2548 (ประทานบัตรเลขที่ 31879/15883) ร่วมแผนผังโครงการทำเหมืองเดียวกันกับ คำขอประทานบัตรที่ 2/2548 (ประทานบัตรเลขที่ 31880/15884) และคำขอประทานบัตรที่ 1/2549 (ประทานบัตรเลขที่ 31881/15885) ของบริษัท กิตติวิศิษฐพาณิชย์ จำกัด ซึ่งตั้งอยู่ที่ หมู่ที่ 7 ตำบลเก่าขาม และหมู่ที่ 7 ตำบลบุเปือย อำเภอน้ำยืน จังหวัดอุบลราชธานี ประกอบด้วยมาตรการป้องกันและแก้ไขผลกระทบสิ่งแวดล้อมต่าง ๆ ดังนี้

โดยได้เข้าทำการตรวจสอบผลการปฏิบัติตามมาตรการป้องกันและแก้ไขผลกระทบสิ่งแวดล้อมและมาตรการติดตามตรวจสอบผลกระทบสิ่งแวดล้อม ในวันที่ 25-28 เมษายน 2565 สามารถสรุปผลการปฏิบัติได้ดังนี้

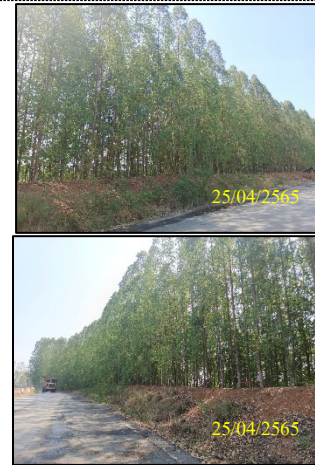
4.3 กำหนดให้สร้างคันทำนบขนาดกว้าง 11 เมตร สูง 2 เมตร สันทำนบกว้าง 3 เมตร ไว้ตามแนวเขตประทานบัตรด้านทิศใต้และทิศตะวันตก โดยให้อยู่ด้านนอกของแนวทางน้ำทดแทนและสร้างคันทำนบและคูระบายน้ำคันระหว่างแนวทางน้ำทดแทนกับพื้นที่ทำเหมืองอีกชั้นหนึ่ง กำหนดขนาดคันทำนบกว้าง 10 เมตร สูง 2 เมตร สันคันทำนบกว้าง 2 เมตร และคูระบายน้ำกว้าง 1.5 เมตร ลึก 1 เมตร ให้มีระยะห่างจากขอบเหมืองประมาณ 6 เมตร	- ทางโครงการได้จัดสร้างคันทำนบขนาดกว้าง 11 เมตร สูง 2 เมตร สันทำนบกว้าง 3 เมตร ไว้ตามแนวเขตประทานบัตรด้านทิศใต้และทิศตะวันตก	ไม่พบปัญหา

แนวคันดินรอบโครงการและคูระบายน้ำรอบโครงการ

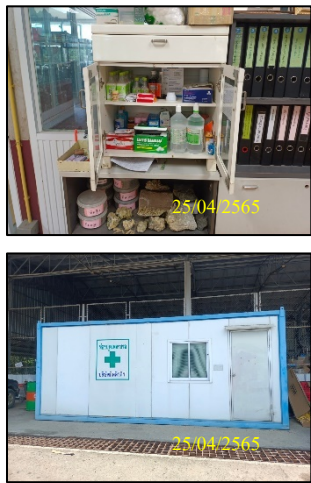
<p>ตุ้มยาและห้องปฐมพยาบาลเบื้องต้น</p>
