ผลการปฏิบัติตามมาตรการป้องกันและ
แก้ไขผลกระทบสิ่งแวดล้อม

บริษัท พลัส พร็อพเพอร์ตี้ สเปซ จำกัด เป็นผู้พัฒนา โครงการ 23 Degree Estate (Condo) ปัจจุบันโครงการฯ ได้ดำเนินการก่อสร้างแล้วเสร็จและได้มีการจัดตั้งนิติบุคคลอาคารโครงการ 23 Degree Estate (Condo) เข้ามาบริหารจัดการโครงการ 23 Degree Estate (Condo) เป็นอาคารชุดพักอาศัยขนาดความสูง 4 ชั้น ความสูง 14.9 เมตร (ความสูงวัดถึงระดับพื้นชั้นหลังคา) จำนวน 7 อาคาร มีจำนวนห้องชุดพักอาศัยรวมทั้งสิ้น 161 ห้อง นอกจากนี้ ยังมีอาคารสาธารณูปโภคต่าง ๆ จำนวน 3 อาคาร ได้แก่ อาคารสโมสร อาคารห้องเครื่อง 1 - ห้องพัสดุ ฝอยรวม และอาคารห้องเครื่อง 2 ตั้งอยู่ที่ถนนทางหลวงชนบท นม. 1016 (สายกุดคล้า-ผ่านศึก) ประมาณกิโลเมตรที่ 14-15 ตำบลพญาเย็น อำเภอปากช่อง จังหวัดนครราชสีมา บนเนื้อที่ 12-0-12 ไร่ หรือ 19,248 ตารางเมตร โดยโครงการได้จัดทำรายงานการประเมินผลกระทบสิ่งแวดล้อม และได้ผ่านการพิจารณาเห็นชอบรายงาน ฯ ตามหนังสือจากสำนักงานนโยบายและแผนทรัพยากรธรรมชาติและสิ่งแวดล้อม ทส.1009.5/3392 ลงวันที่ 18 มีนาคม พ.ศ.2556 โดยหนังสือเห็นชอบได้กำหนดมาตรการป้องกันและแก้ไขผลกระทบสิ่งแวดล้อมและมาตรการติดตามตรวจสอบผลกระทบสิ่งแวดล้อม เพื่อเป็นแนวทางให้โครงการปฏิบัติ รวมไปถึงเสนอรายงานผลการปฏิบัติตามมาตรการฯ ต่อหน่วยงานอนุญาต และหน่วยงานที่เกี่ยวข้อง รวมทั้งสำนักงานนโยบายและแผนทร

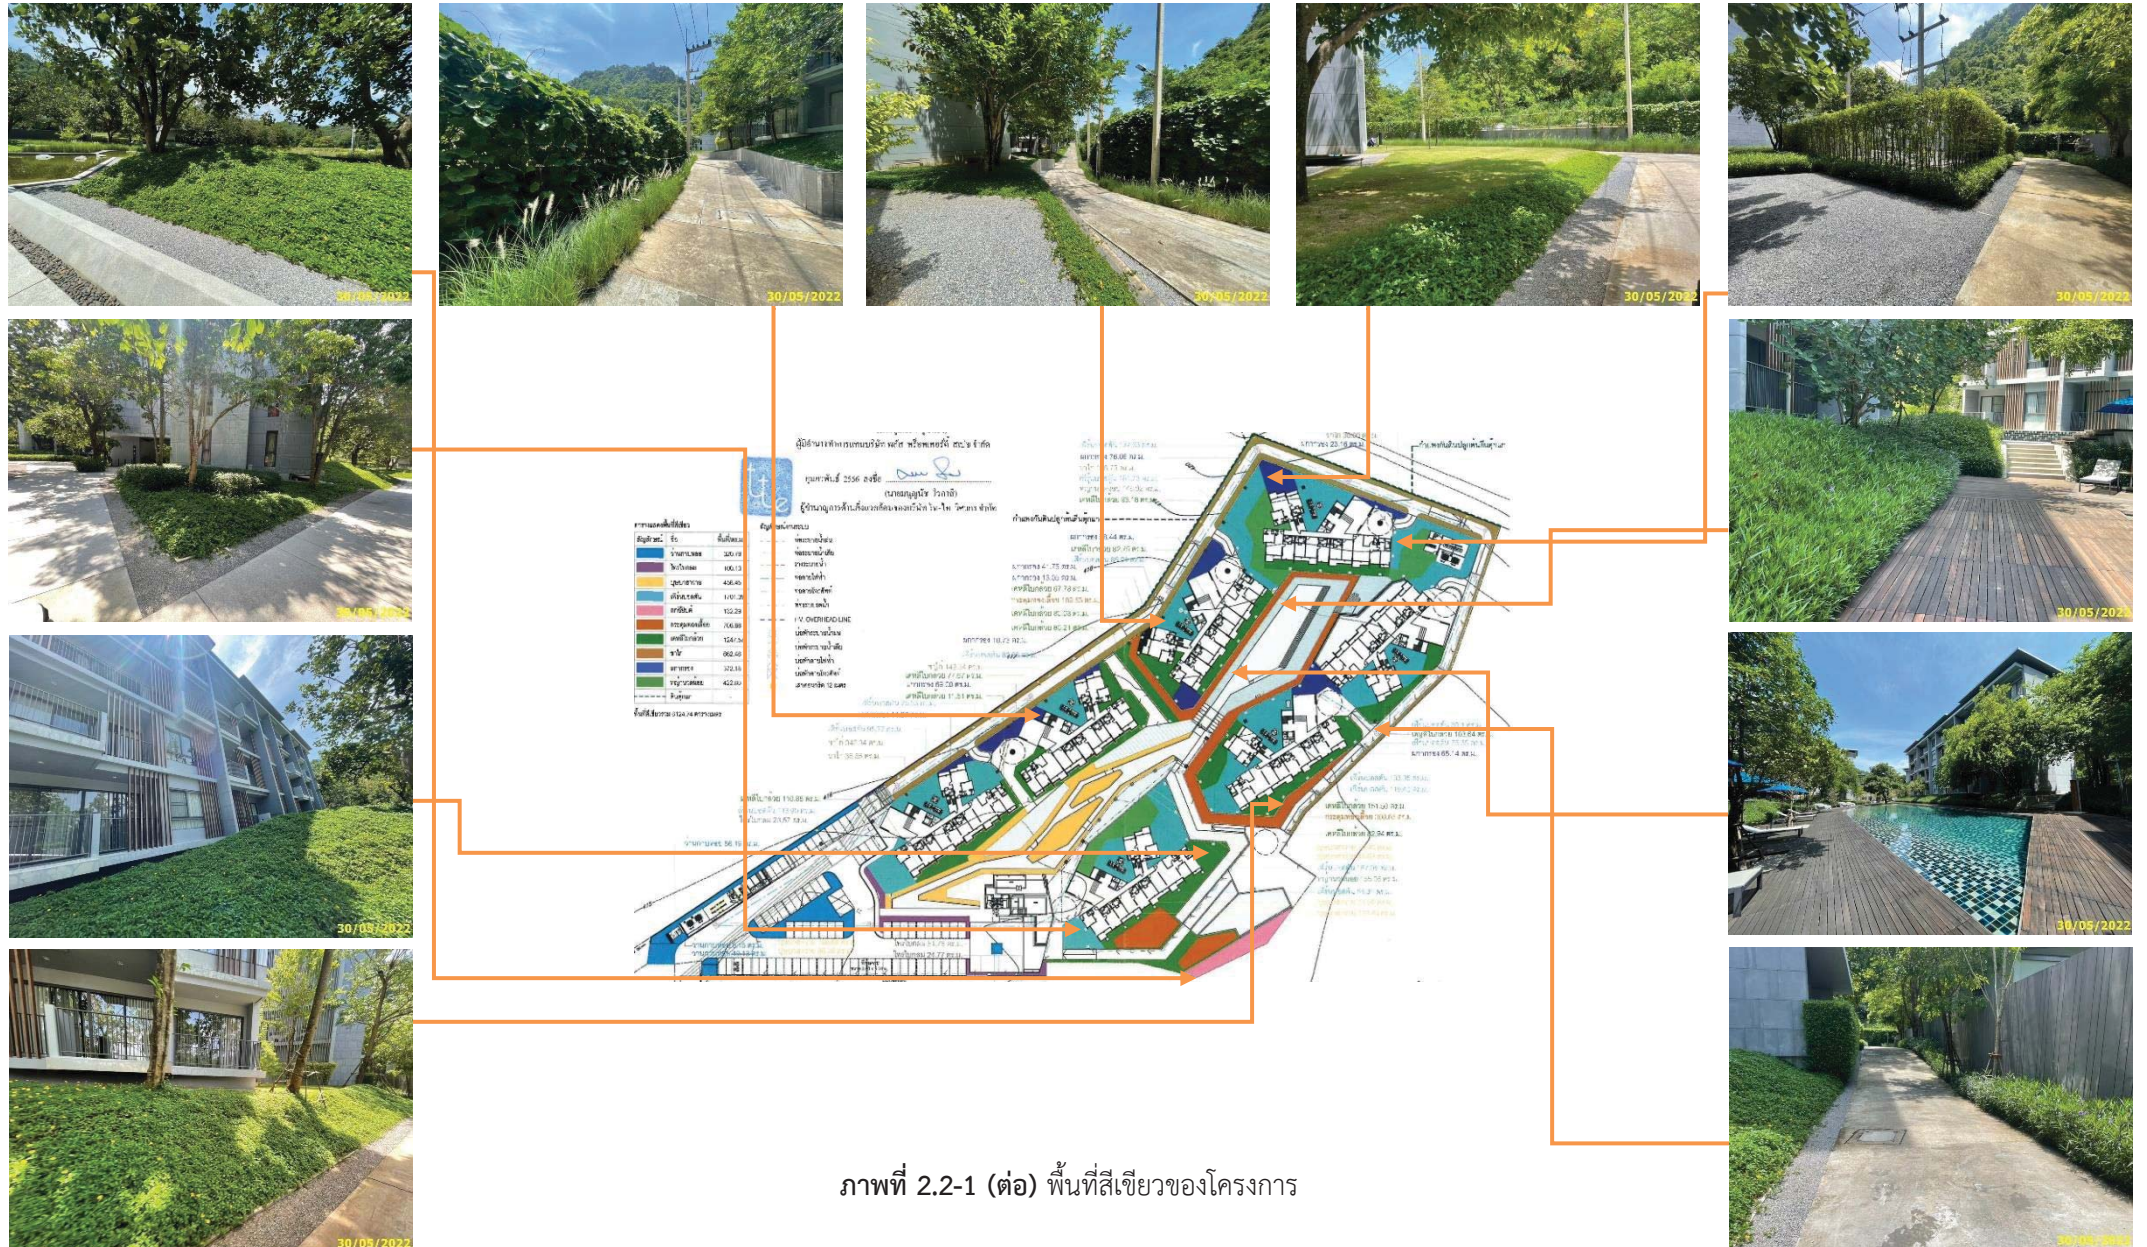
ภาพที่ 2.2-1 พื้นที่สีเขียวของโครงการ

1. ทรัพยากรสิ่งแวดล้อมทางกายภาพ				
1.1 สภาพภูมิอากาศ	- จัดให้มีการปลูกพืชคลุมดินไม่ปล่อยให้มีพื้นที่ว่างที่เป็นดินเพื่อให้พืชช่วยยึดหน้าดินไม่ให้เกิดการชะล้างพังทลาย	✓ - โครงการได้จัดให้มีการปลูกพืชคลุมดินตลอดทั้งพื้นที่ว่าง ตามที่มาตรการได้กำหนดไว้	-	ภาพที่ 2.2-1 พื้นที่สีเขียว

- จัดให้มีพื้นที่สีเขียวภายในโครงการ ขนาดพื้นที่รวมทั้งสิ้น 6,124.7 ตารางเมตร โดยปลูกพืชคลุมพื้นที่ว่างทั้งหมดเพื่อไม่ให้เกิดฝุ่นละออง	✓ - โครงการจัดให้มีการปลูกต้นไม้ภายในโครงการตามที่มาตรการกำหนด	-	ภาพที่ 2.2-1 พื้นที่สีเขียว

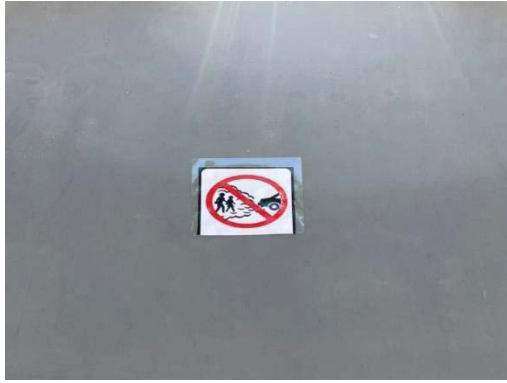
ป้ายห้ามรถเครื่องยนต์

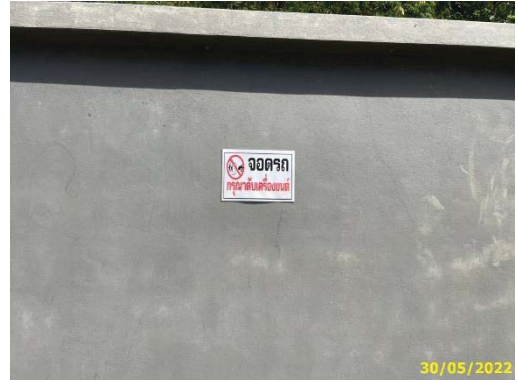
ป้ายห้ามติดเครื่องยนต์ขณะจอดรถ

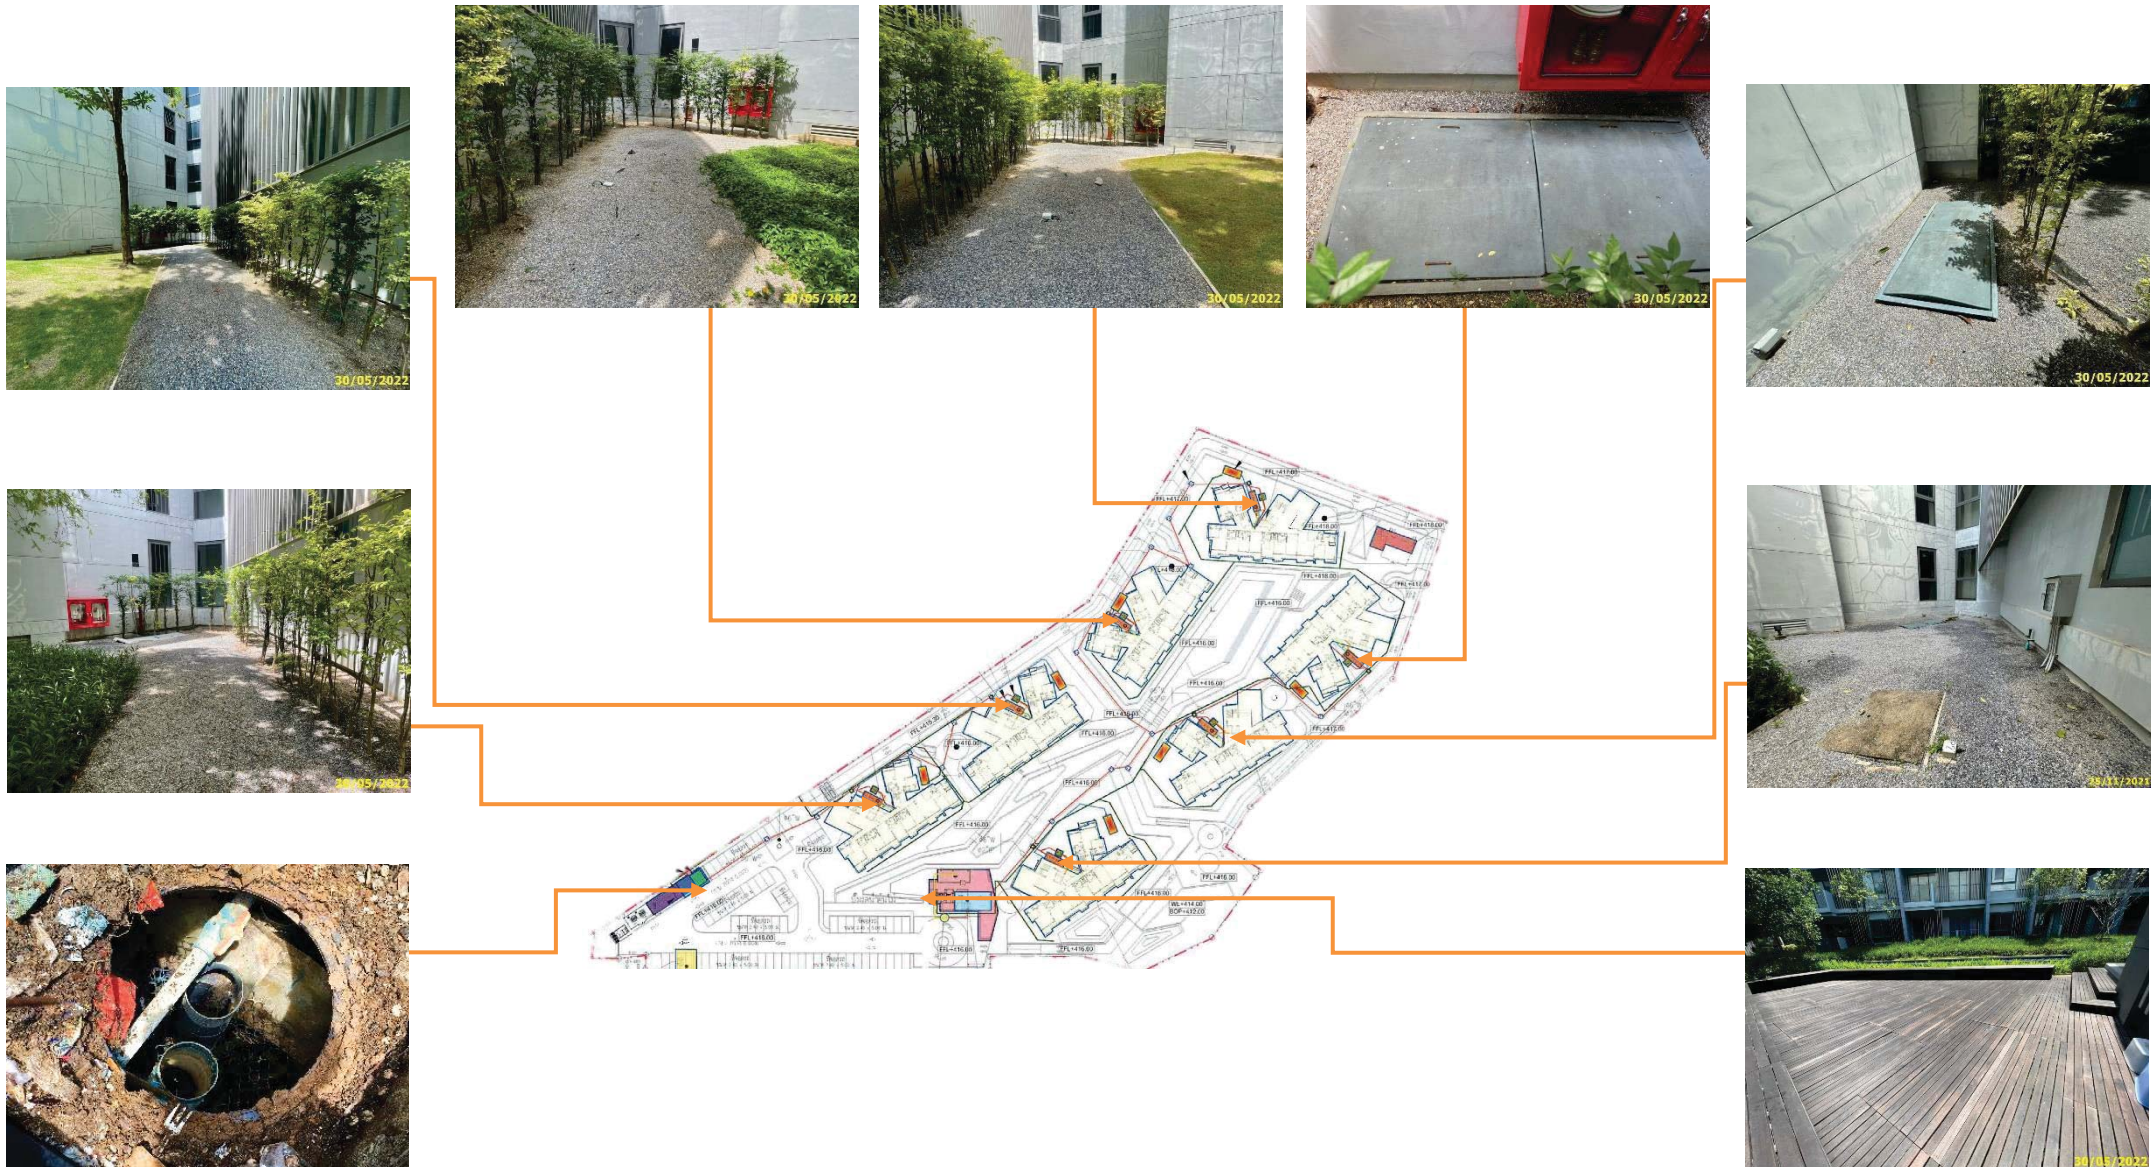
ภาพที่ 2.2-3 ระบบบำบัดน้ำเสีย

1.4 คุณภาพน้ำ	- จัดให้มีระบบบำบัดน้ำเสีย จำนวน 9 ชุด โดยระบบบำบัดน้ำเสียแต่ละชุดมีประสิทธิภาพรวมร้อยละ 92 คิดค่าความสกปรกเฉลี่ย (BOD) ของน้ำเสียเข้าระบบบำบัดน้ำเสียเท่ากับ 250 มิลลิกรัม/ลิตร และมีค่า BOD ที่ออกจากระบบไม่เกิน 20 มิลลิกรัม/ลิตร ดังนี้	✓ - ทางโครงการได้จัดให้มีระบบบำบัดน้ำเสีย จำนวน 9 ชุด โดยแบ่งเป็น ดังนี้ (1) อาคารชุดพักอาศัย (อาคาร 1-7) จัดให้มีระบบบำบัด น้ำเสียสำเร็จรูป จำนวน 1 ชุด/อาคาร ซึ่งแต่ละชุดเป็นระบบ บำบัดน้ำเสียชนิดเติมอากาศแบบ Activated Sludgeออกแบบให้รองรับน้ำเสียได้ 20 ลูกบาศก์เมตร/วัน	-	ภาพที่ 2.2-3 การบริหารจัดการระบบบำบัดน้ำเสีย

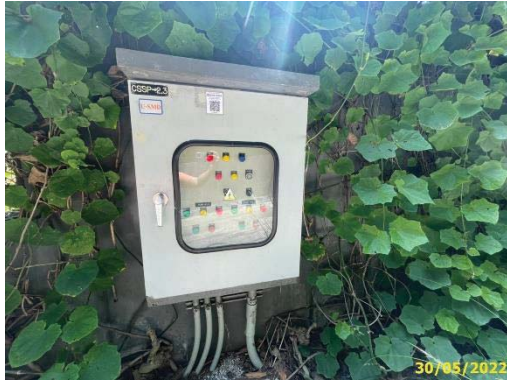
ตู้ควบคุมระบบบำบัดน้ำเสีย

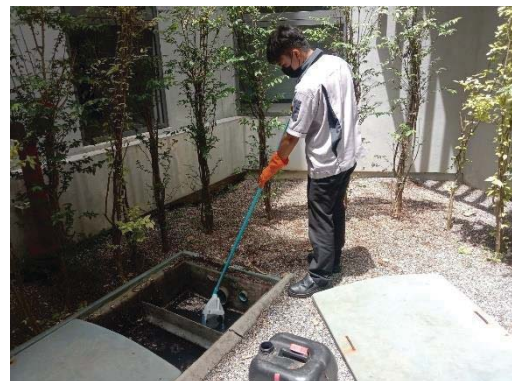
- กำจัดไขมันออกจากถังดักไขมันเป็นประจำทุก 2-3 วัน และจดบันทึกทุกครั้ง โดยนำกากไขมันใส่ในกระถางที่มีกระดาษหุ้มชุรอนที่กันกระถาง เพื่อให้ส่วนที่เป็นน้ำซึมออกจากกากไขมัน และทิ้งไว้จนแห้งเป็นก้อนก่อนนำไปใส่ถุงดำ จากนั้นนำไปทิ้งรวมกับมูลฝอยที่ห้องพัสดุของแห่ง ของโครงการเพื่อนำไปกำจัดต่อไป	✓ - ทางโครงการทางโครงการมีการจัดเจ้าหน้าที่ดักไขมันที่เกิดขึ้นภายในโครงการ โดยหากพบว่ามีปริมาณไขมันเป็นจำนวนมาก จะรีบดำเนินการกำจัดไขมันออกจากถังดักไขมันโดยทันที	-	ภาพที่ 2.2-3 การบริหารจัดการระบบบำบัดน้ำเสีย

กำจัดไขมัน

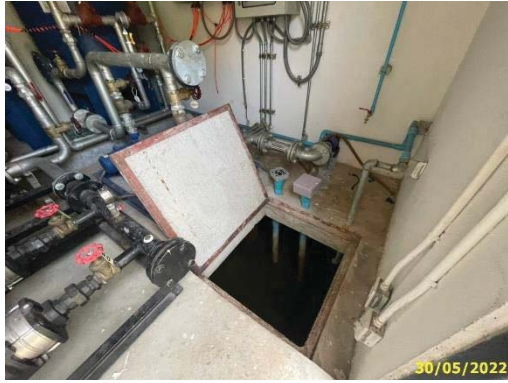
3. คุณค่าการใช้ประโยชน์ของมนุษย์					
3.1 การใช้น้ำ	- จัดให้มีน้ำสำรองเก็บไว้ในถังเก็บน้ำใต้ดิน โดยสำรองน้ำใช้ได้นานอย่างน้อย 1.07 วัน	✓	- ทางโครงการมีถังสำรองเก็บน้ำไว้ในใต้ดิน โดยทำการสำรองน้ำใช้ได้นานอย่างน้อย 1 วัน	-	ภาพที่ 2.2-6 การบริหารจัดการระบบน้ำใช้

ถังเก็บน้ำสำรองอาคารห้องเครื่อง

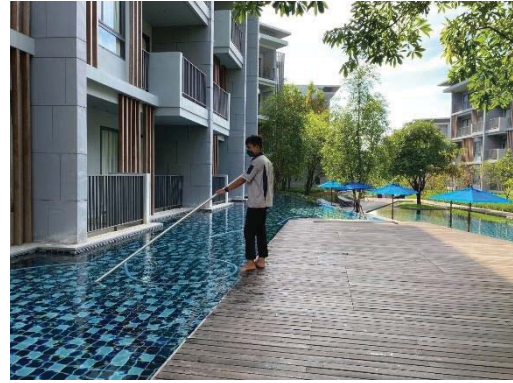
เจ้าหน้าที่ทำความสะอาดบริเวณสระว่ายน้ำ

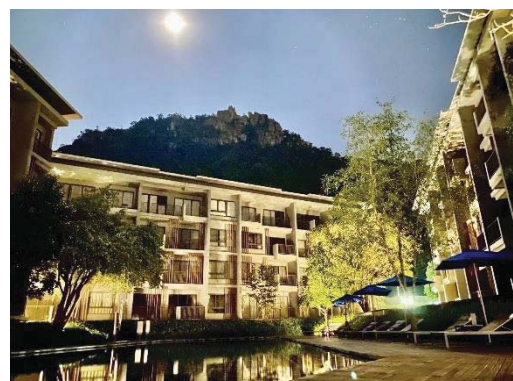
2) โครงสร้างและความปลอดภัยและอุบัติเหตุการจมน้ำ (ต่อ)	- จัดให้มีแสงสว่างเพียงพอทั่วบริเวณสระว่ายน้ำ เพื่อให้มองเห็นได้ชัดเจน ในกรณีเปิดใช้สระเวลากลางคืน	✓	- บริเวณสระว่ายน้ำของโครงการมีไฟส่องสว่างที่เพียงพอในเวลากลางคืน ที่สามารถให้ผู้ที่มาใช้งานสระว่ายน้ำในเวลากลางคืนมองเห็นได้ชัดเจน	-	ภาพที่ 2.2-7 การบริหารจัดการสระว่ายน้ำ

ระบบไฟส่องสว่างบริเวณสระว่ายน้ำ
