บทที่ 3

ผลการปฏิบัติตามมาตรการติดตามตรวจสอบผลกระทบสิ่งแวดล้อม

โครงการ IDEO MORPH 38 CONDOMINIUM ตั้งอยู่ที่ถนนซอยสุขุมวิท 38 แขวงพระโขนง เขตคลองเตย กรุงเทพมหานคร ดำเนินการโดยนิติบุคคลอาคารชุด ไอดีโอ มอร์ฟ 38 คอนโดมิเนียม เลขที่ 88/8 ซอยสุขุมวิท 38 แขวงพระโขนง เขตคลองเตย กรุงเทพมหานคร ซึ่งโครงการประกอบด้วย อาคารชุดพักอาศัย จำนวน 2 อาคาร มีจำนวนห้องชุดทั้งสิ้น 363 ห้อง (แบ่งเป็นห้องชุดพักอาศัย 361 ห้อง และห้องชุดเพื่อการพาณิชย์ (ร้านค้า) 2 ห้อง ได้แก่ อาคาร A ขนาดความสูง 10 ชั้น และชั้นใต้ดิน 2 ชั้น ความสูง 64.5 เมตร (ความสูงวัดถึงส่วนที่สูงที่สุด) มีจำนวนห้องชุด 162 ห้อง (เป็นห้องชุดพักอาศัยทั้งหมด) และอาคาร B ขนาดความสูง 32 ชั้น จำนวน 1 อาคาร ความสูง 132.7 เมตร (ความสูงวัดถึงส่วนที่สูงที่สุด) มีจำนวนห้องชุด 201 ห้อง (แบ่งเป็นห้องชุดพักอาศัย 199 ห้อง) และห้องชุดเพื่อการพาณิชย์ (ร้านค้า 2 ห้อง) พื้นที่โครงการมีขนาด 3-1-36 ไร่ (5,344 ตารางเมตร) โครงการได้รับหนังสือเห็นชอบรายงาน EIA จากสำนักงานนโยบายและแผนทรัพยากรธรรมชาติตามหนังสือเลขที่ ทส 1009.5/6403 ลงวันที่ 24 สิงหาคม พ.ศ. 2552 (ภาคผนวก ก) ทั้งนี้ตามหนังสือฉบับดังกล่าวได้กำหนดให้ทางโครงการต้องเสนอรายงานผลการปฏิบัติตามมาตรการป้องกันและแก้ไขผลกระทบสิ่งแวดล้อม และมาตรการติดตามตรวจสอบผลกระทบสิ่งแวดล้อมต่อหน่วยงานที่เกี่ยวข้องเพื่อพิจ

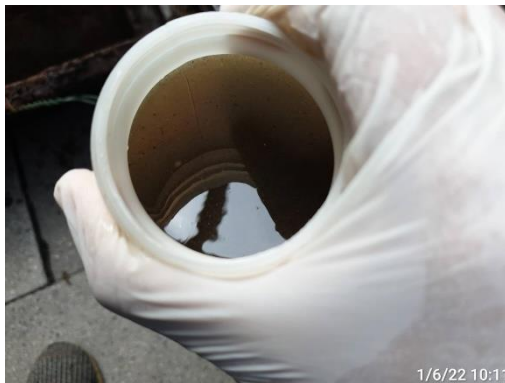
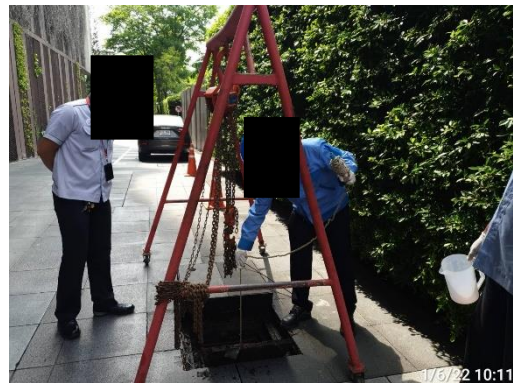
การเก็บตัวอย่างคุณภาพน้ำทิ้งก่อนการบำบัด บริเวณบ่อปรับสภาพน้ำ

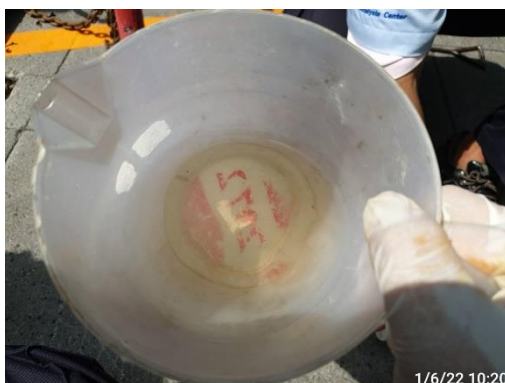
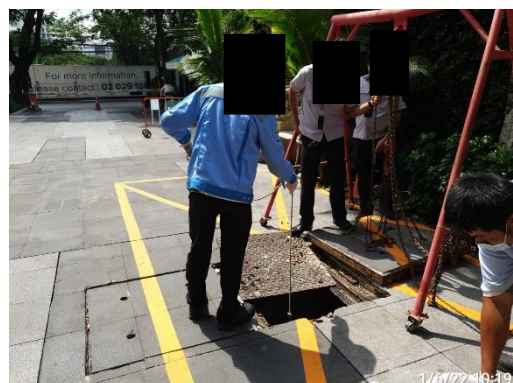
ภาพที่ 3.5.3-1 การเก็บตัวอย่างน้ำ

การเก็บตัวอย่างคุณภาพน้ำทิ้งหลังการบำบัด บริเวณบ่อพักน้ำ

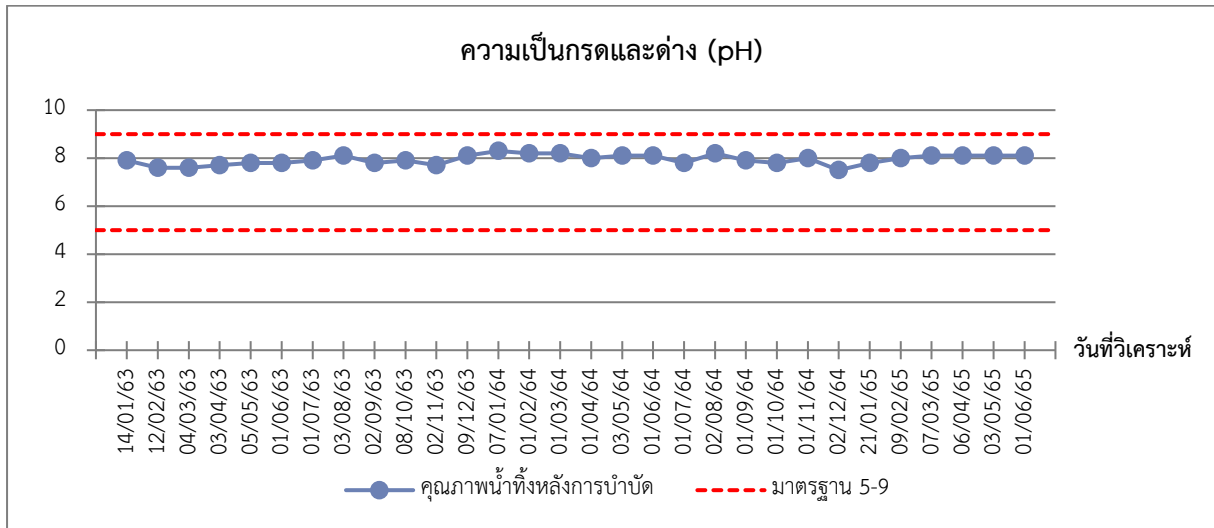
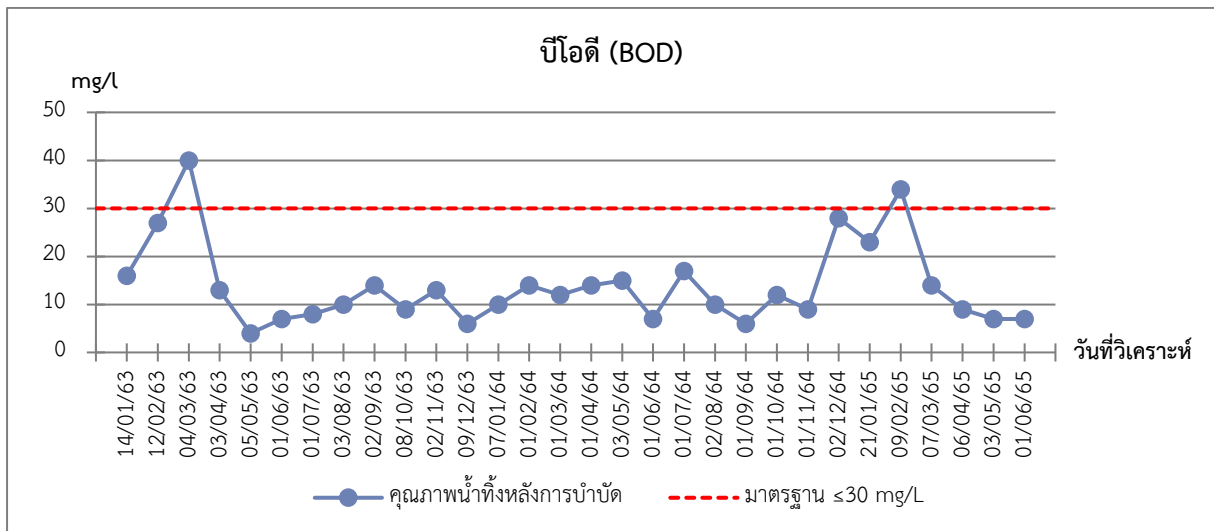
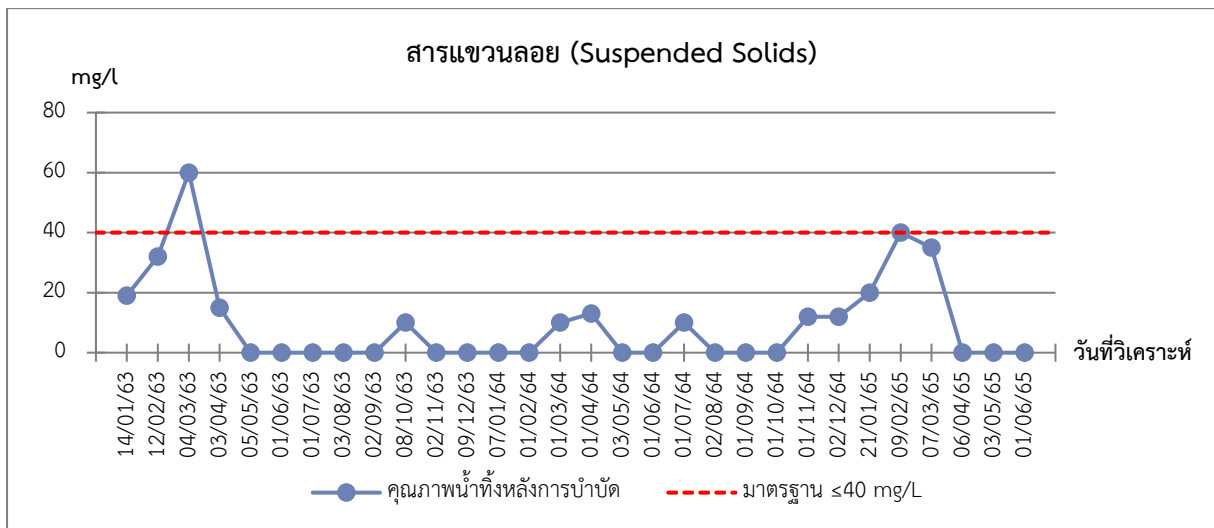
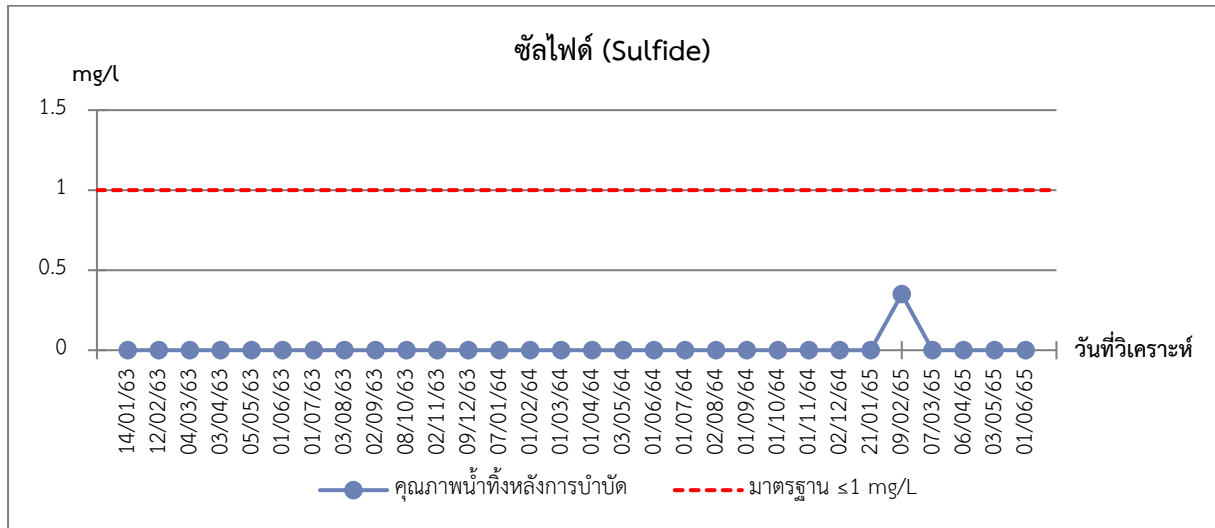
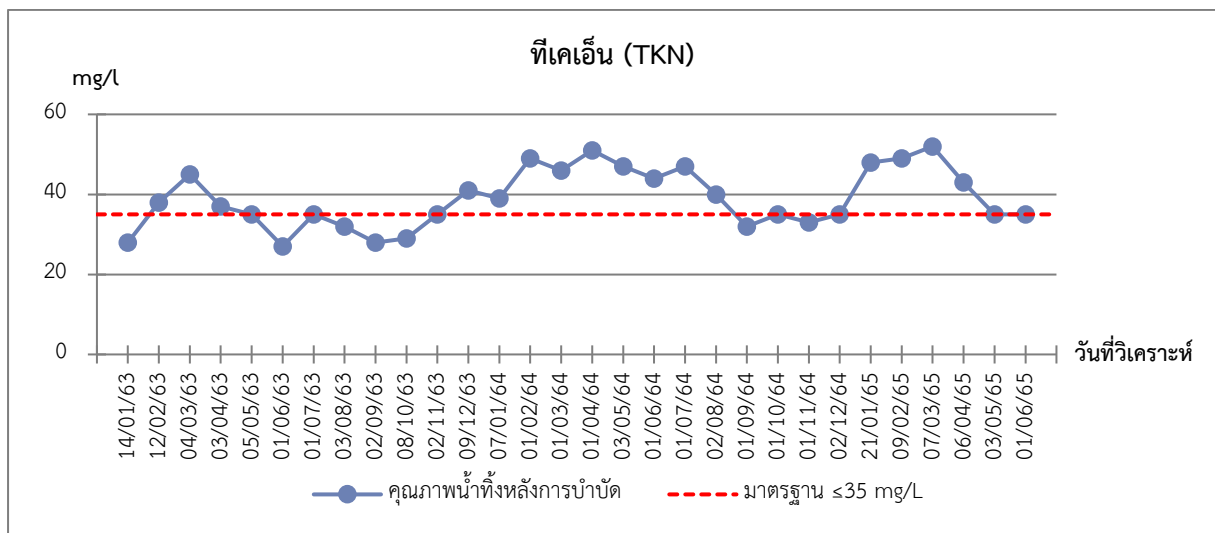
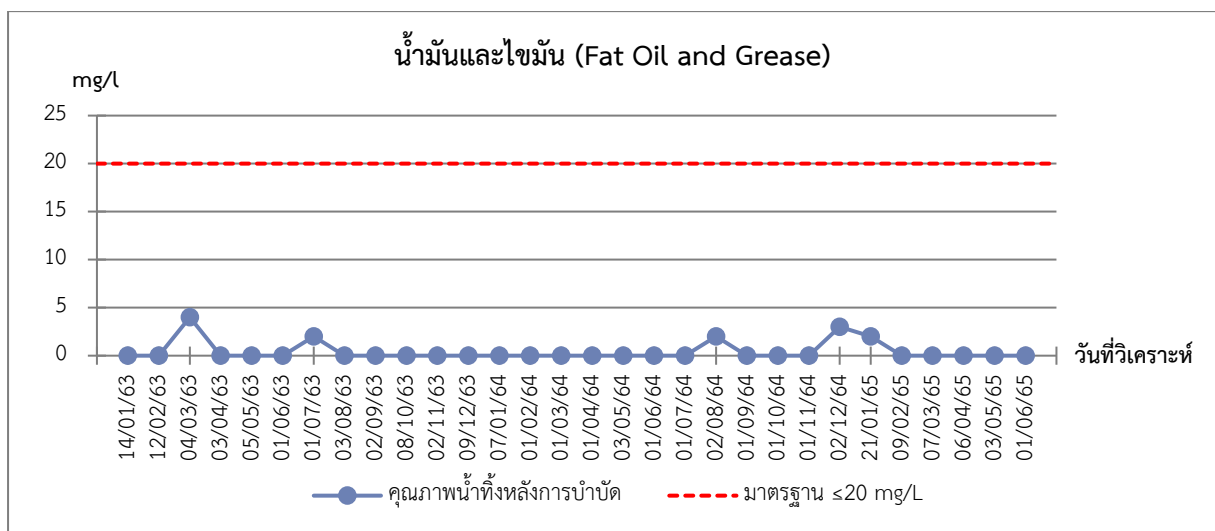
ภาพที่ 3.5.3-3 กราฟเปรียบเทียบผลการตรวจวัดคุณภาพน้ำทิ้งหลังการบำบัดปี 2563 ถึง ปัจจุบัน

ผลการตรวจวิเคราะห์คุณภาพน้ำทั้งหลังการบำบัด บริเวณจุดน้ำทั้งก่อนระบายออกนอกโครงการ ระหว่างเดือนมกราคม ถึง มิถุนายน 2565 พบว่า คุณภาพน้ำบริเวณดังกล่าวส่วนใหญ่มีค่าอยู่ในเกณฑ์มาตรฐานตามประกาศกระทรวงทรัพยากรธรรมชาติและสิ่งแวดล้อม เรื่อง กำหนดมาตรฐานควบคุมการระบายน้ำทิ้งจากอาคารบางประเภทและบางขนาด (ประเภท ข) เว้นแต่ค่า TKN และ BOD โดยค่า TKN (Total Kjeldahl Nitrogen) เกินมาตรฐานช่วงเดือนมกราคม กุมภาพันธ์ มีนาคม และเมษายน สำหรับค่า BOD เกินมาตรฐานช่วงเดือนกุมภาพันธ์ ทั้งนี้คาดว่าสาเหตุมาจากระบบบำบัดน้ำเสียรับปริมาณสารประกอบไนโตรเจน และสิ่งสกปรกมากเกินไปทำให้การบำบัดดำเนินการไม่สมบูรณ์ อย่างไรก็ตามปัญหาดังกล่าวสามารถแก้ไขได้ด้วยการปรับตั้งค่าการทำงานของเครื่องจักรภายในระบบบำบัด โดยผู้จัดทำรายงานของเสนอแนวทางแก้ไขดังนี้

เมื่อเปรียบเทียบผลการตรวจวิเคราะห์คุณภาพน้ำทิ้งหลังการบำบัด บริเวณบ่อกักน้ำ โครงการ IDEO MORPH 38 CONDOMINIUM พบว่า คุณภาพน้ำทิ้งหลังการบำบัดส่วนใหญ่มีค่าเป็นไปตามเกณฑ์ค่ามาตรฐานตามประกาศกระทรวงทรัพยากรธรรมชาติและสิ่งแวดล้อม เรื่อง กำหนดมาตรฐานควบคุมการระบายน้ำทิ้งจากอาคารบางประเภทและบางขนาด (ประเภท ข) และแนวโน้มการเปลี่ยนแปลงยังคงอยู่ในระดับที่ไม่มีความสำคัญ ดังแสดงในตารางที่ 3.5.3-2 เปรียบเทียบผลการวิเคราะห์คุณภาพน้ำระบบบำบัดน้ำเสีย

การลดค่า TKN ภายในระบบบำบัดน้ำเสียสามารถทำได้โดยการสนับสนุนปัจจัยการเติบโตของจุลินทรีย์ 2 ชนิด ที่ให้เกิดปฏิกิริยาไนตริฟิเคชัน (เปลี่ยน TKN ให้เป็นสารอื่น) ได้แก่ *Nitrosomonas* และ *Nitrobacter* โดยปฏิกิริยาดังกล่าวเป็นการเปลี่ยนแอมโมเนียม (NH_3) และสารอินทรีย์ไนโตรเจน (Organic nitrogen) ให้เป็น Nitrite (NO_2) และ Nitrate (NO_3) ทั้งนี้ผู้จัดทำรายงานขอเสนอแนวทางการแก้ไขเบื้องต้น โดยปรับค่าการทำงานของระบบบำบัดน้ำเสียให้มีค่าพารามิเตอร์ต่างๆ ที่เหมาะสมกับจุลินทรีย์ทั้ง 2 ชนิด ดังต่อไปนี้ 1. ควบคุมอายุสลัดจ์ให้อยู่ระหว่าง 3-5 วัน 2. ปรับ pH ให้อยู่ในสภาพเป็นกลาง และ 3. ตรวจสอบ/ควบคุมค่าออกซิเจนละลายน้ำให้อยู่ระหว่าง 2-3 mg/L

การลดค่า BOD สามารถลดลงได้โดยการสนับสนุนปัจจัยการเติบโตของจุลินทรีย์ (MLVSS) ภายในระบบบำบัดน้ำเสียให้สมดุลกับปริมาณอาหาร (BOD) โดยการควบคุมการ Returned Sludge เป็นหลัก ทั้งนี้สามารถพิจารณาการควบคุมได้จากค่า F/M ratio ที่ควรอยู่ที่ 0.12 วัน
