ผลการปฏิบัติตามมาตรการป้องกันและ
แก้ไขผลกระทบสิ่งแวดล้อม

ผลการปฏิบัติตามมาตรการป้องกันและแก้ไขผลกระทบสิ่งแวดล้อม

ตารางที่ 2.2-1 มาตรการป้องกันและแก้ไขผลกระทบสิ่งแวดล้อมช่วงดำเนินการ โครงการ IDEO MORPH 38 CONDOMINIUM (ระยะดำเนินการ)

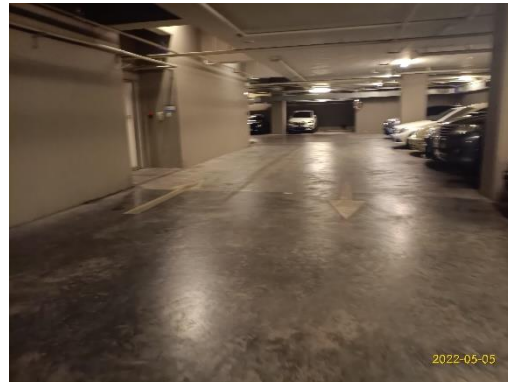
สัญลักษณ์จราจรบนพื้นทาง

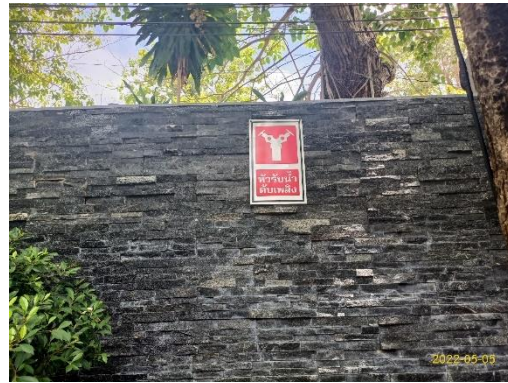
หัวรับน้ำดับเพลิงภายนอก

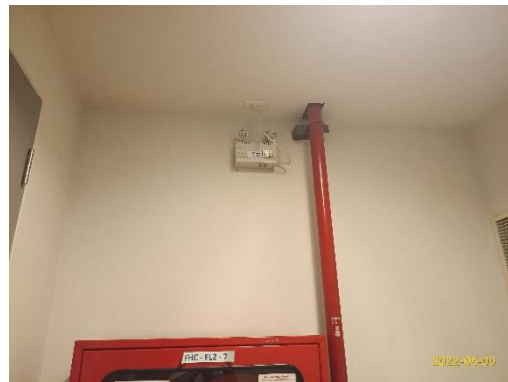
ระบบท่อเย็น

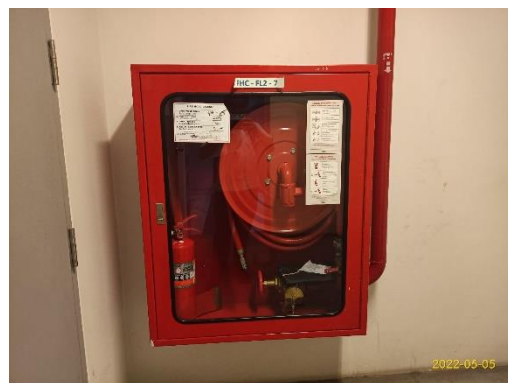
ตู้เก็บสายฉีดยาน้ำดับเพลิงพร้อมอุปกรณ์

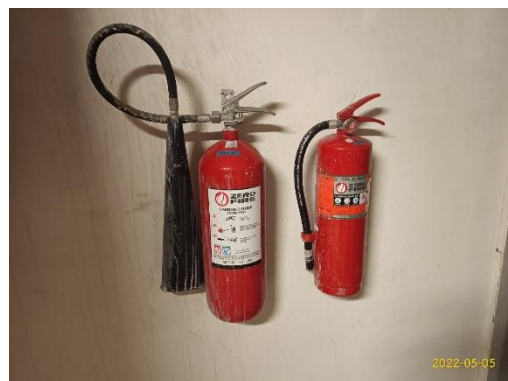
ถังดับเพลิง

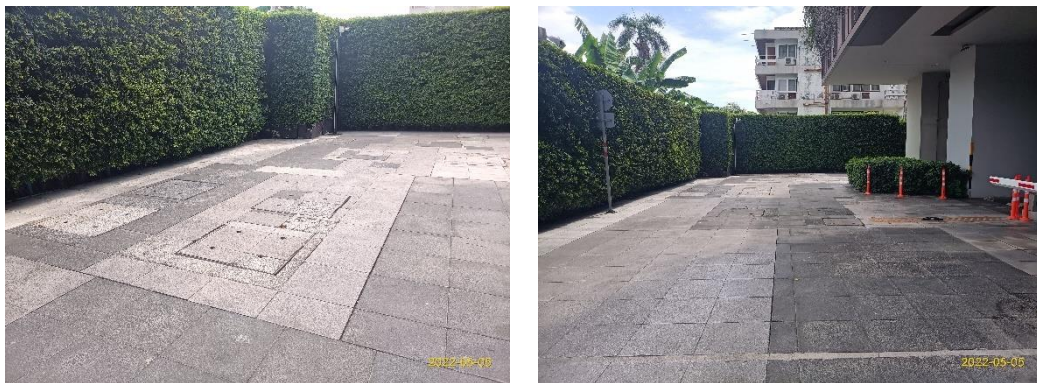
ตำแหน่งระบบบำบัดน้ำเสีย

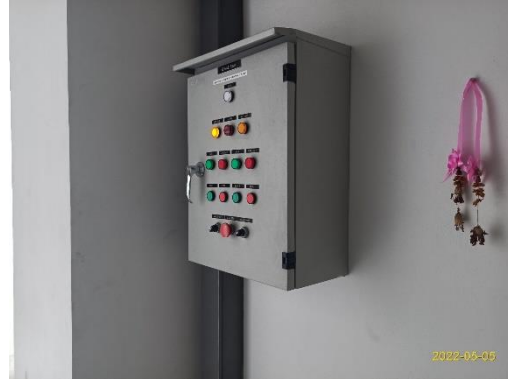
บ่อท่ว่งน้ำ

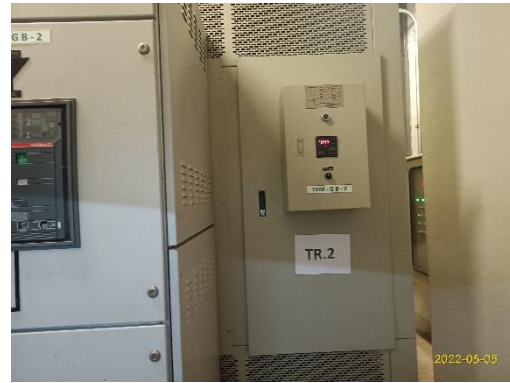
ระบบไฟฟ้าหลัก

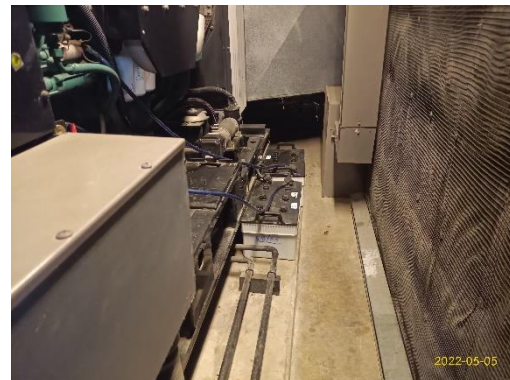
ระบบไฟฟ้าสำรอง
