ผลการปฏิบัติตามมาตรการป้องกันและแก้ไขผลกระทบ
สิ่งแวดล้อม

บัดนี้ ทางโครงการ ดิคอนโด กำแพงแสน ได้มอบหมายให้ บริษัท ศูนย์วิเคราะห์น้ำ จำกัด ดำเนินการติดตามตรวจสอบการปฏิบัติตามมาตรการป้องกันและแก้ไขผลกระทบสิ่งแวดล้อม โครงการ ดิคอนโด กำแพงแสน (ระยะดำเนินการ) ระหว่างเดือนมกราคม ถึง มิถุนายน พ.ศ. 2565 ตามที่กำหนดไว้ในรายงานการประเมินผลกระทบสิ่งแวดล้อม โดยเนื้อหาบทนี้จะแสดงผลการปฏิบัติตามมาตรการป้องกันและแก้ไขผลกระทบสิ่งแวดล้อม ซึ่งทางบริษัท ศูนย์วิเคราะห์น้ำ จำกัด ได้ทำการตรวจประเมินด้วยวิธี Walk through Survey พร้อมทั้งรวบรวมเอกสารหลักฐานต่าง ๆ และภาพถ่ายประกอบผลการปฏิบัติตามมาตรการฯ

ตารางที่ 2.2-1 มาตรการป้องกันและแก้ไขผลกระทบสิ่งแวดล้อม โครงการดีคอนโด กำแพงแสน (ระยะดำเนินการ)

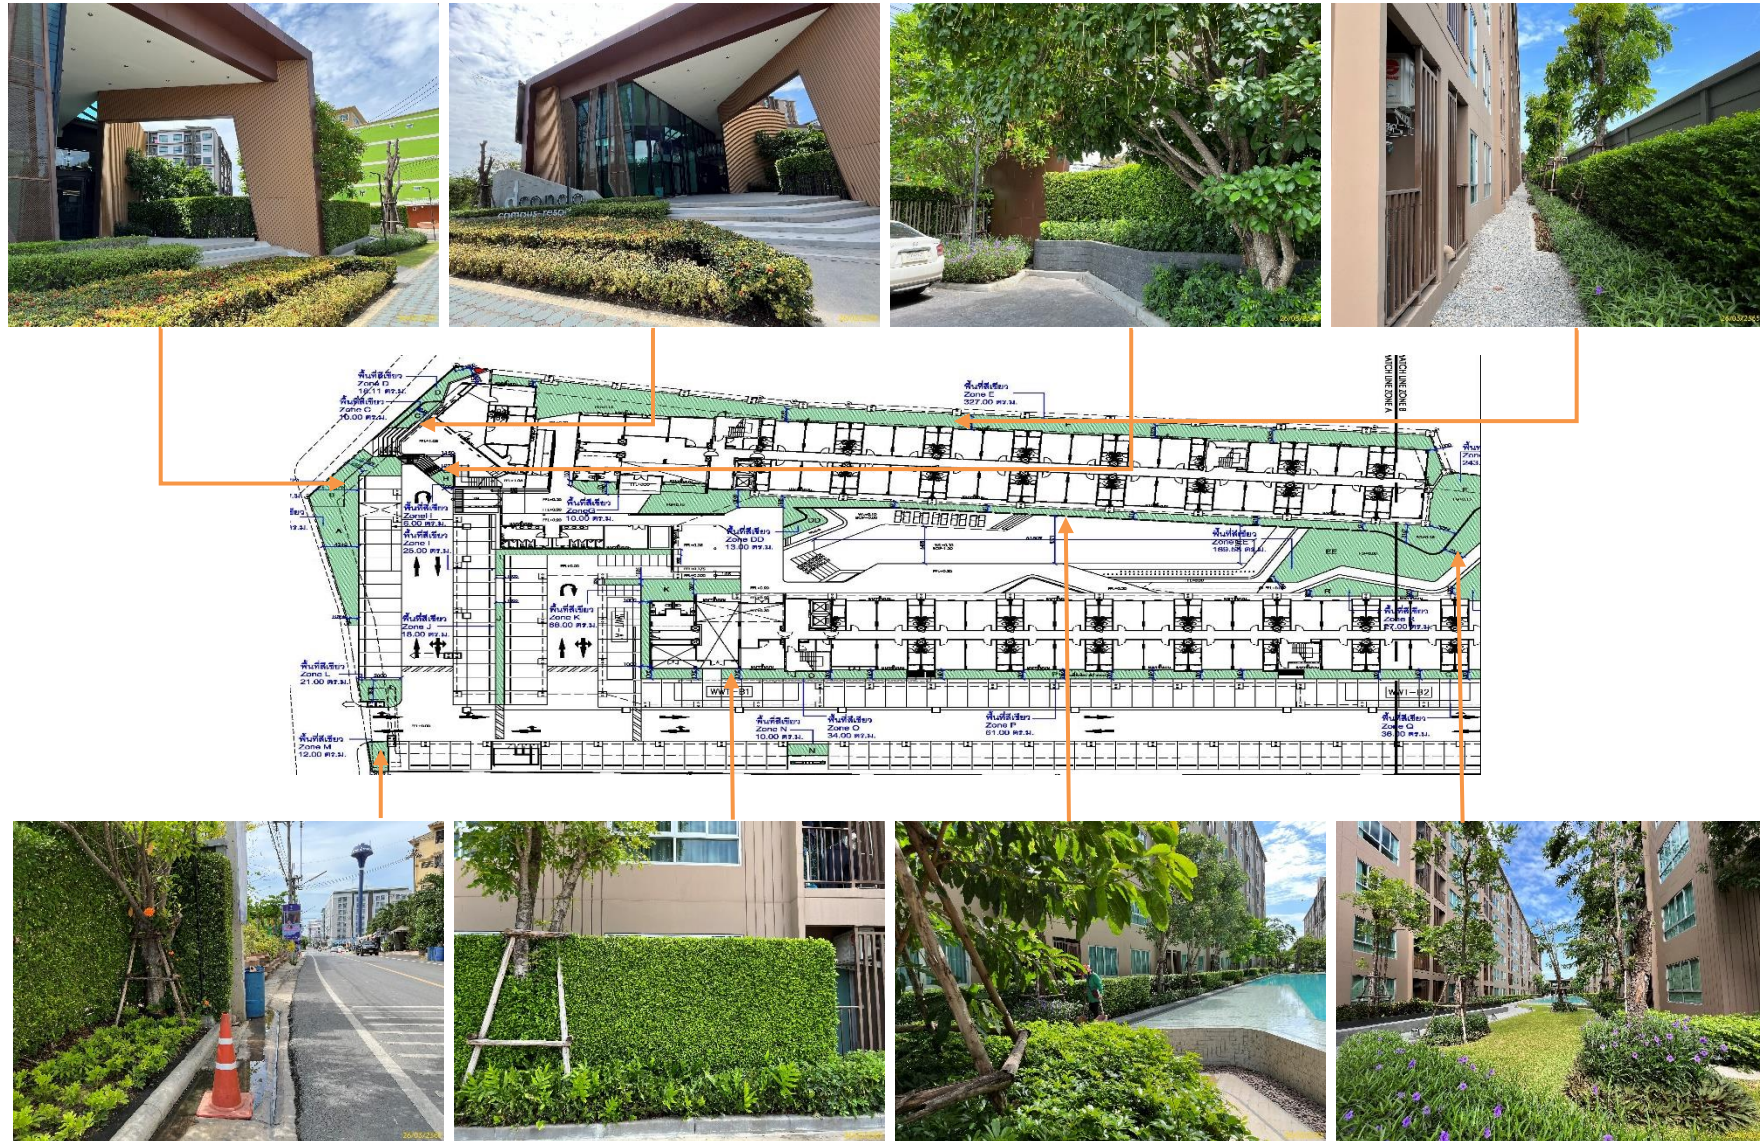
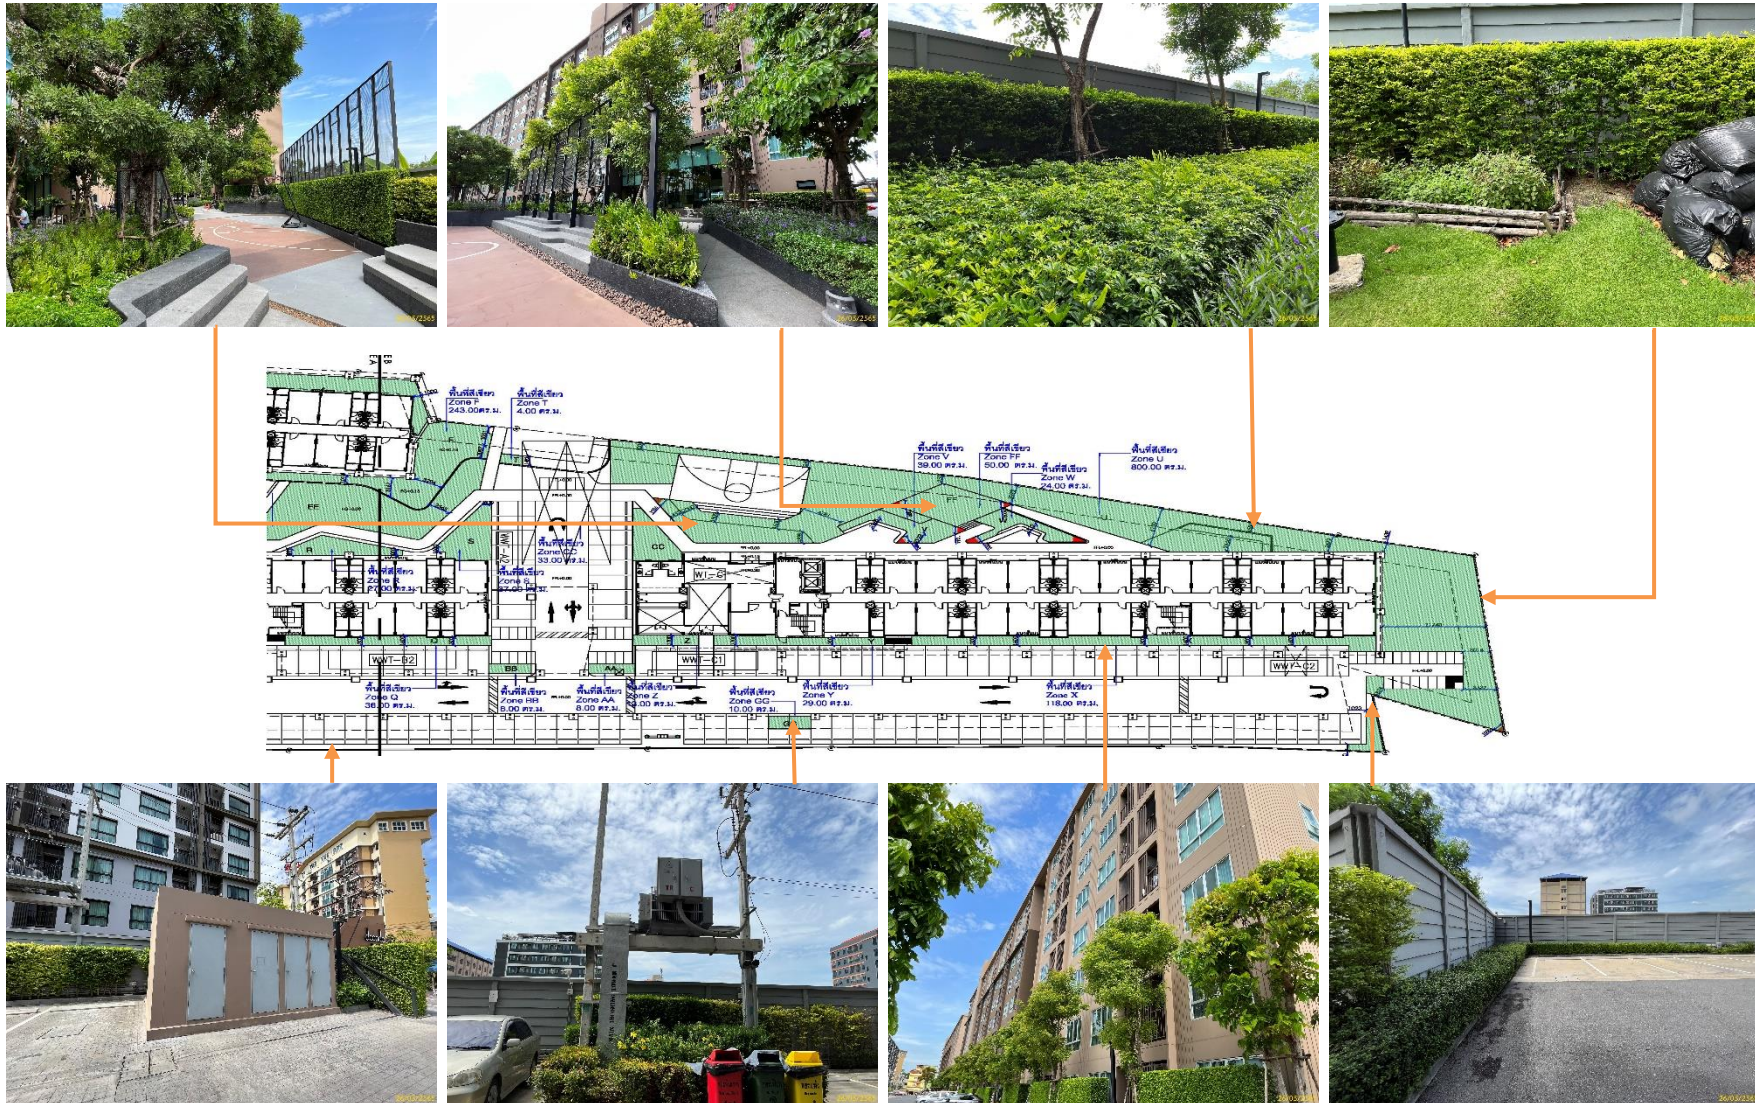
1.1 สภาพภูมิประเทศ	1. จัดให้มีพื้นที่สีเขียว 2,420.69 ตารางเมตร	✓ - โครงการมีการจัดให้มีพื้นที่สีเขียวตามที่ออกแบบไว้	-	ภาพที่ 2.2-1 พื้นที่สีเขียว
	2. จัดภูมิสถาปัตย์ ดูแลไม้ยืนต้น สนาทหญ้า และไม้พุ่มต่าง ๆ เพื่อให้มีสภาพแวดล้อมที่เป็นธรรมชาติมากขึ้น	✓ - โครงการมีการจัดให้มีพื้นที่สีเขียวตามที่ออกแบบไว้	-	ภาพที่ 2.2-1 พื้นที่สีเขียว

5. จัดให้มีพื้นที่สีเขียว 2,420.69 ตารางเมตร	✓ - โครงการมีการจัดให้มีพื้นที่สีเขียวตามที่ออกแบบไว้ และมีการดูแลรักษาอยู่เป็นประจำ	-	ภาพที่ 2.2-1 พื้นที่สีเขียว

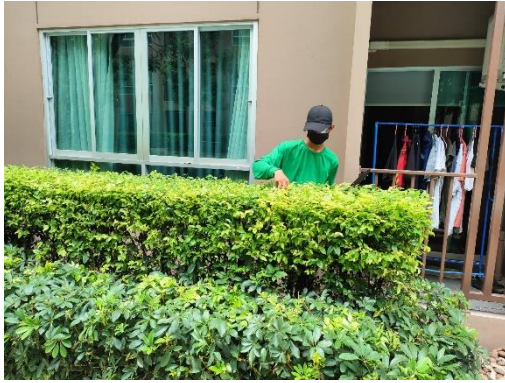
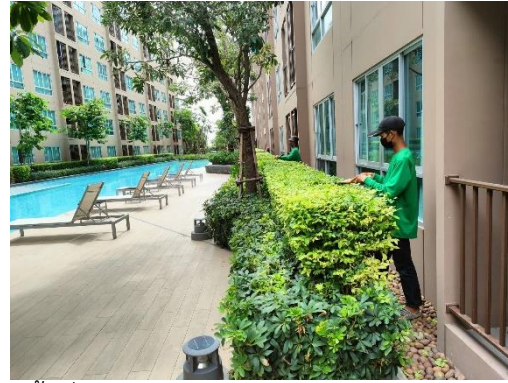
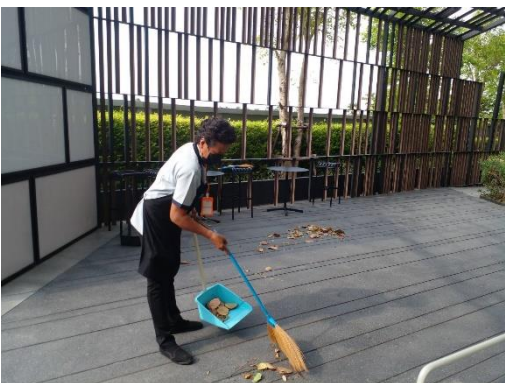
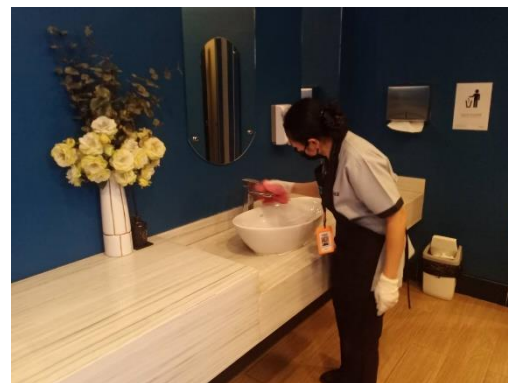
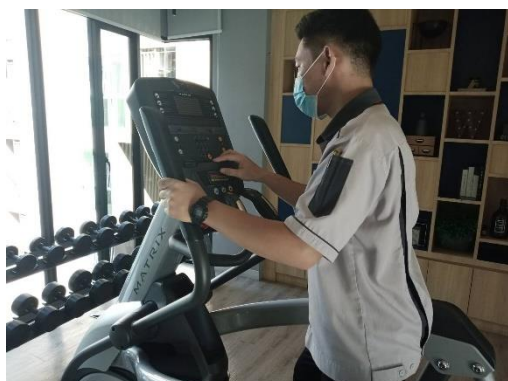
1.2 ทรัพยากรดิน	1. จัดให้มีพื้นที่สีเขียว 2,420.69 ตารางเมตร	✓ - โครงการมีการจัดให้มีพื้นที่สีเขียวตามที่ออกแบบไว้	-	ภาพที่ 2.2-1 พื้นที่สีเขียว
	2. จัดให้เจ้าหน้าที่คอยบำรุงรักษาไม้คลุมดิน เช่น ใส่ปุ๋ยพรอนดิน เป็นต้น รวมทั้งตัดแต่งกิ่งไม้ยืนต้นเป็นประจำอย่างน้อยเดือนละ 2 ครั้ง	✓ - โครงการจัดให้เจ้าหน้าที่คอยดูแลพื้นที่สีเขียวให้มีสภาพดีอยู่เสมอ	-	ภาพที่ 2.2-2 ดูแลรักษาพื้นที่ส่วนกลาง

2. จัดให้มีเจ้าหน้าที่ดูแลรักษาความสะอาดของถนน และลานจอดรถอย่างสม่ำเสมอ	✓ - โครงการจัดให้เจ้าหน้าที่ทำความสะอาดถนนและลานจอดรถอย่างสม่ำเสมอ	-	ภาพที่ 2.2-2 ดูแลรักษาพื้นที่ส่วนกลาง

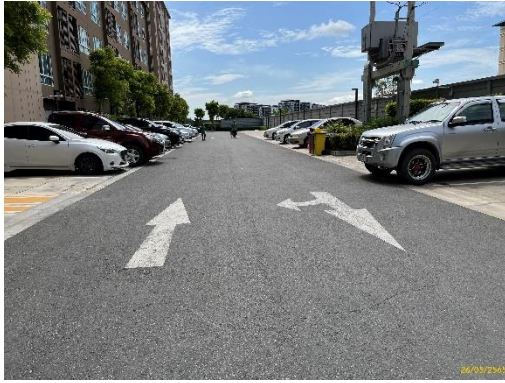
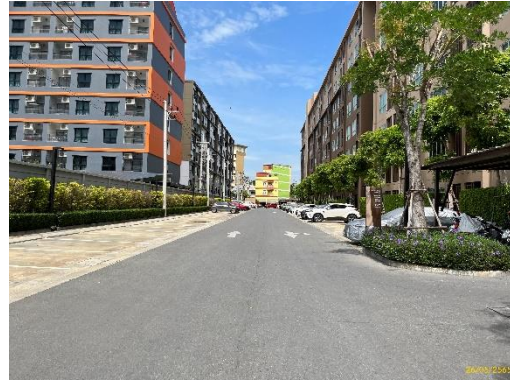
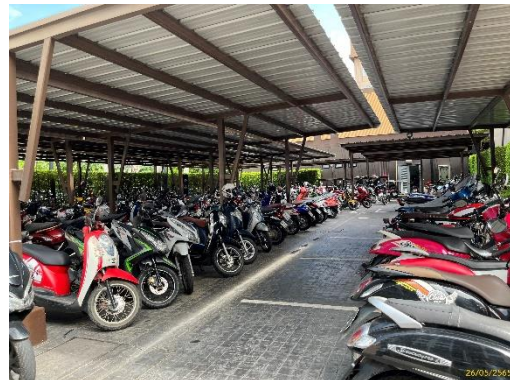
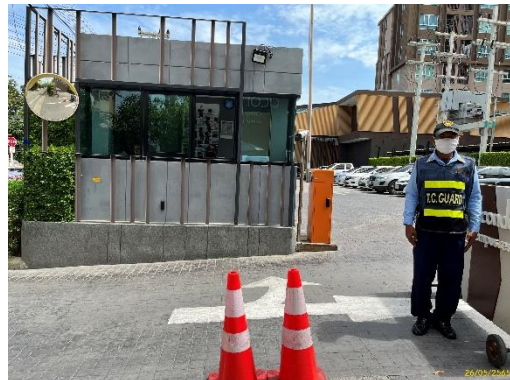
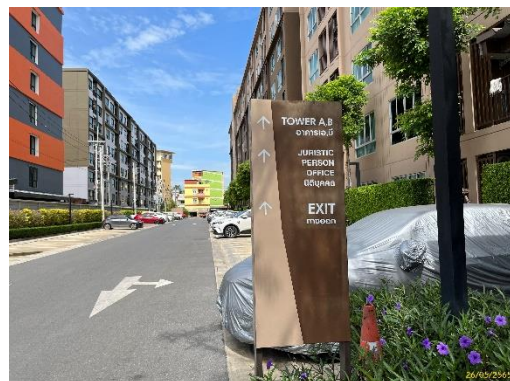
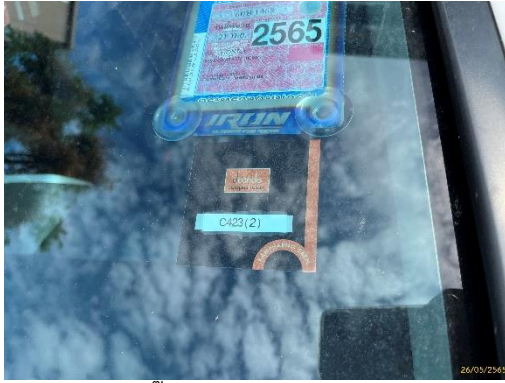
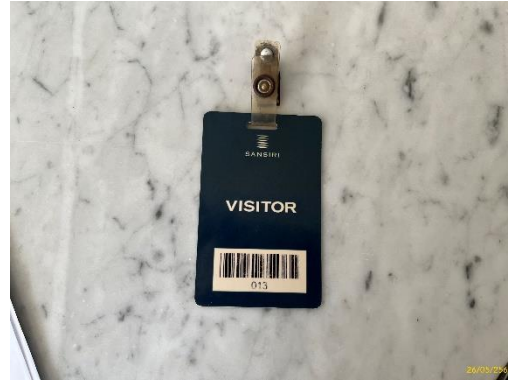
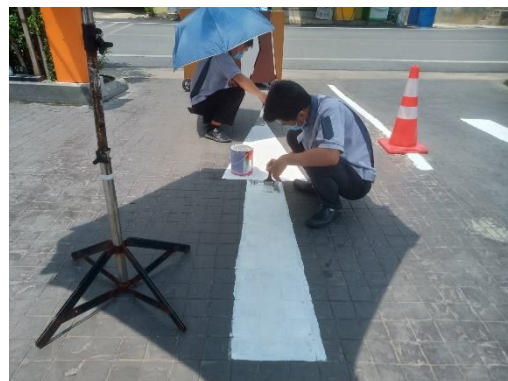
1.3 สภาพภูมิอากาศ และคุณภาพอากาศ	1. ควบคุมความเร็วของรถภายในโครงการ เพื่อลดการฟุ้งกระจายของฝุ่นละออง เช่น ป้ายจำกัดความเร็ว เป็นต้น	⊙ - โครงการจัดให้มีรปภ. เป็นเจ้าหน้าที่คอยควบคุมความเร็วของรถ แต่ยังไม่มีการติดป้ายจำกัดความเร็ว	ตารางที่ 4-2	ภาพที่ 2.2-3 การจราจรและที่จอดรถภายในโครงการ

3. จัดให้มีเจ้าหน้าที่อำนวยความสะดวกในการจราจรตลอด 24 ชม.	✓ - โครงการจัดให้มีรปภ. เป็นเจ้าหน้าที่อำนวยความสะดวกบริเวณทางเข้าออกตลอด 24 ชม.	-	ภาพที่ 2.2-3 การจราจรและที่จอดรถภายในโครงการ

- ชุมชนโดยรอบอาจมีเรื่องร้องเรียน 1. จัดให้มีกล่องรับความคิดเห็นติดตั้งไว้ที่ป้อมยาม รวมทั้งระบุชื่อที่อยู่ หมายเลขโทรศัพท์ สถานที่ที่สามารถติดต่อได้ของเจ้าของโครงการ เพื่อรับข้อร้องเรียนหรือข้อเสนอแนะจากผู้พักอาศัยข้างเคียง	✓ - โครงการจัดให้สามารถร้องเรียนที่ป้อมยามด้านหน้าโครงการและ ที่ห้องสำนักงานนิติบุคคล	-	ภาพที่ 2.2-3 การจราจรและที่จอดรถภายในโครงการ

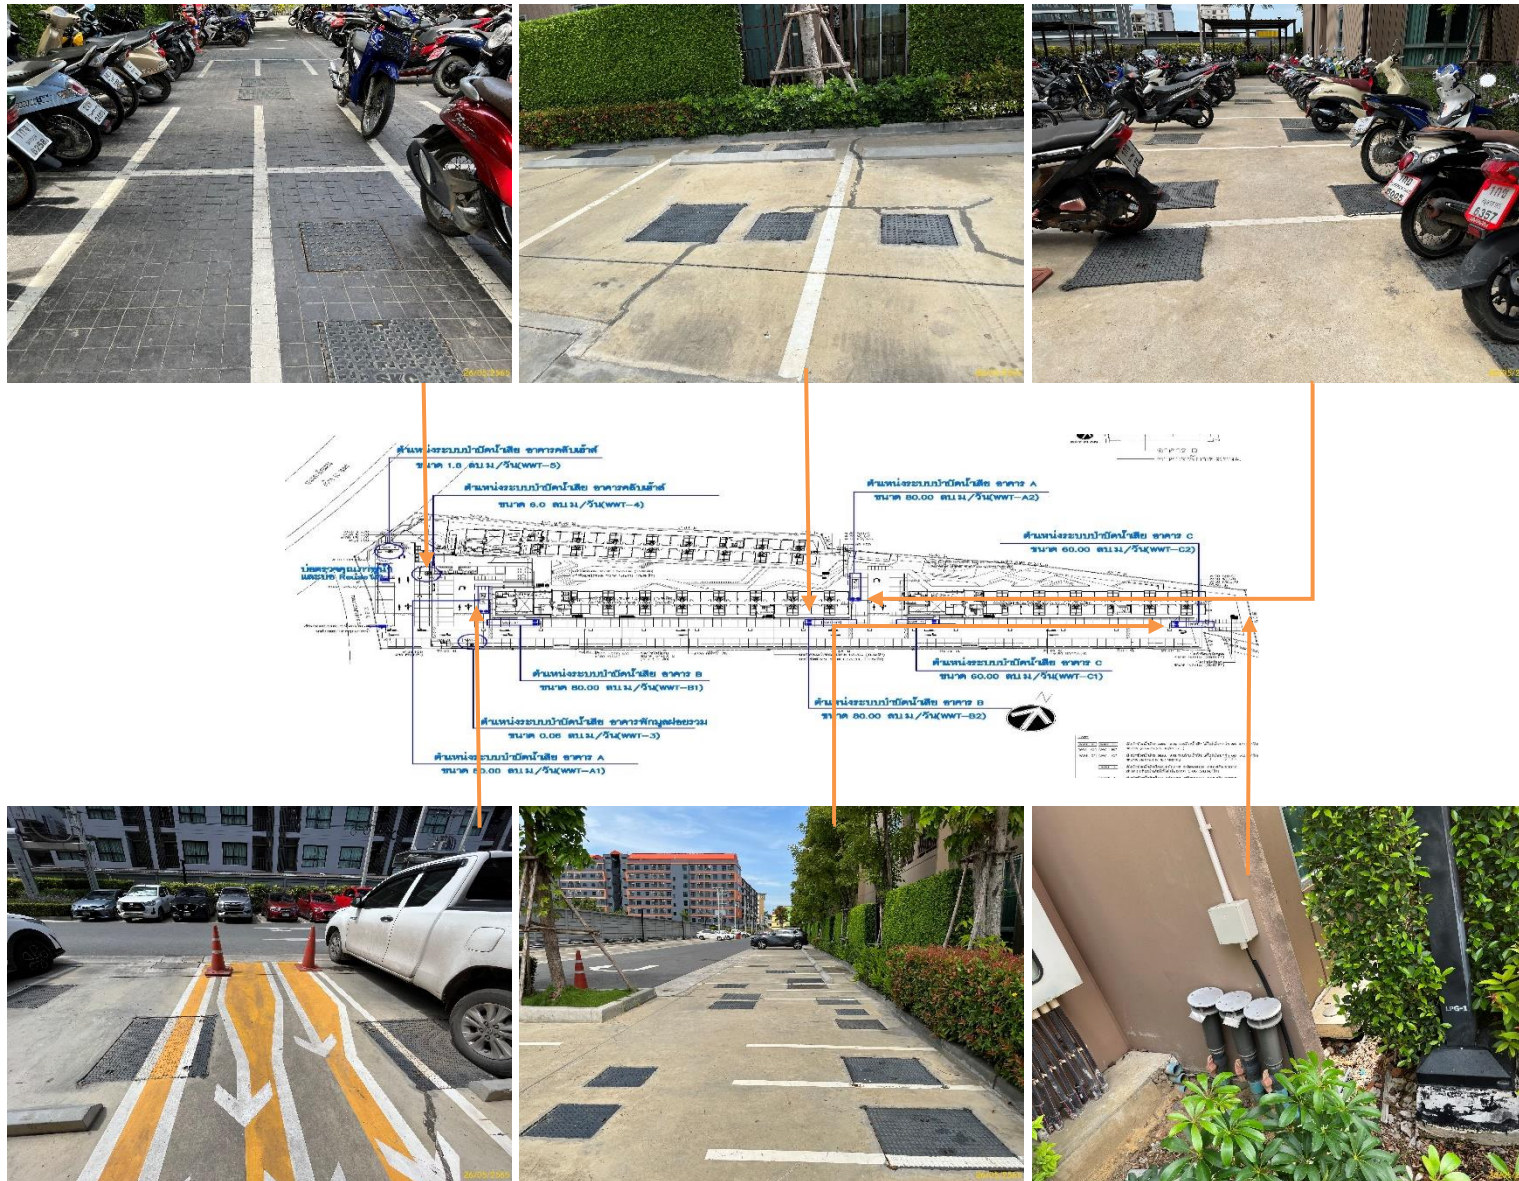
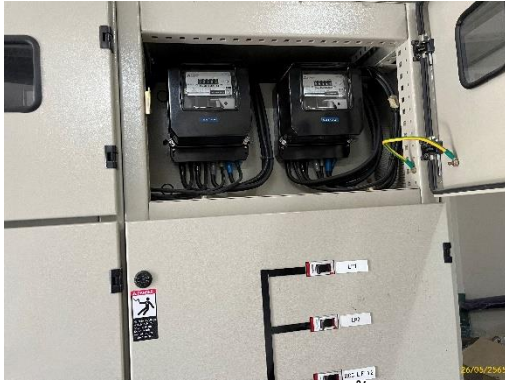
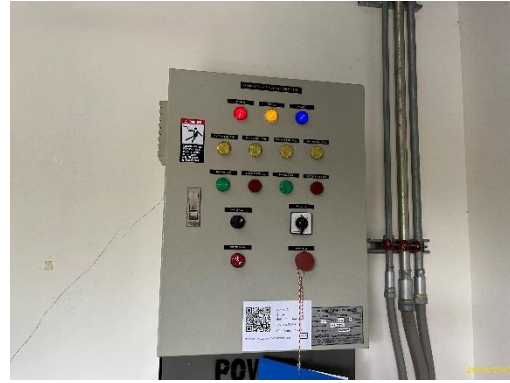
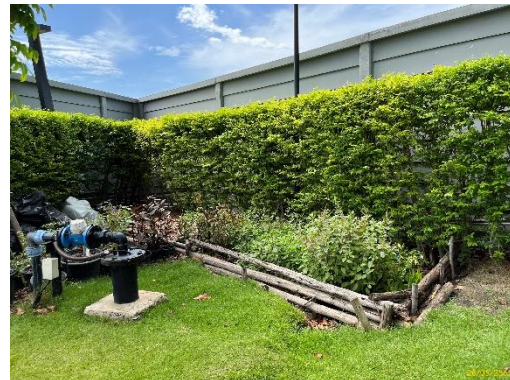
1.7 คุณภาพน้ำ	1. โครงการออกแบบให้มีระบบบำบัดน้ำเสียจำนวน 9 ชุดเป็นระบบ Activated Sludge จำนวน 6 ชุด สำหรับรองรับน้ำเสียจากอาคาร A อาคาร B และ อาคาร C เป็นขนาดรองรับ 80 ลบ.ม./วัน	<p>✓ - ปัจจุบันโครงการจัดให้มีระบบบำบัดน้ำเสีย จำนวน 7 ชุด ประกอบด้วย</p> <p>1. ระบบบำบัดน้ำเสีย แบบ Activated Sludge อาคาร A และ B ขนาด 80 ลบ.ม./ วัน อาคารละ 2 ชุด</p>	-	ภาพที่ 2.2-4 ระบบบำบัดน้ำเสีย

2. จัดให้มีระบบกำจัดก๊าซมีเทน อยู่ใต้ดินบริเวณพื้นที่สีเขียวใกล้ระบบบำบัดน้ำเสียแต่ละชุด	✓	- โครงการจัดให้มีระบบกำจัดก๊าซมีเทน อยู่ใต้ดินบริเวณพื้นที่สีเขียวของโครงการ	- ภาพที่ 2.2-4 ระบบบำบัดน้ำเสีย

3. จัดให้มีการกำจัดละอองแขวนลอย (Aerosol) ในถังเติมอากาศ โดยระบบที่ใช้เป็นชนิดเติมอากาศเลี้ยงตะกอนเวียนกลับ	✓	- ทางโครงการแจ้งว่ามีการกำจัดละอองแขวนลอย (Aerosol) ในถังเติมอากาศ โดยระบบที่ใช้เป็นชนิดเติมอากาศเลี้ยงตะกอนเวียนกลับ	- ภาพที่ 2.2-4 ระบบบำบัดน้ำเสีย

8. จัดให้มีมิเตอร์ไฟฟ้าเฉพาะระบบบำบัดน้ำเสียรวม	✓ - โครงการจัดให้มีมิเตอร์ไฟฟ้าเฉพาะระบบบำบัดน้ำเสียรวม	-	ภาพที่ 2.2-4 ระบบบำบัดน้ำเสีย

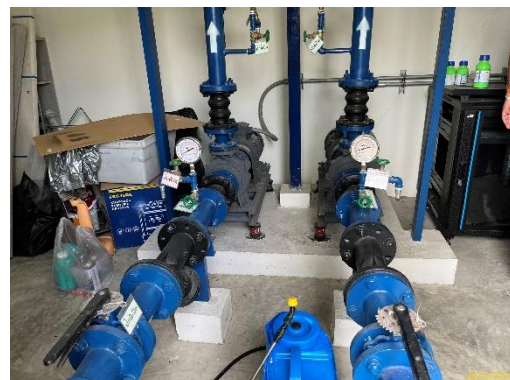
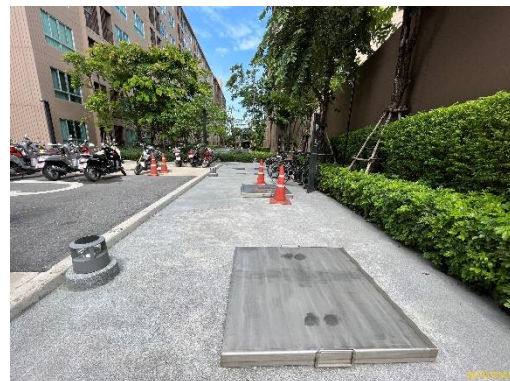
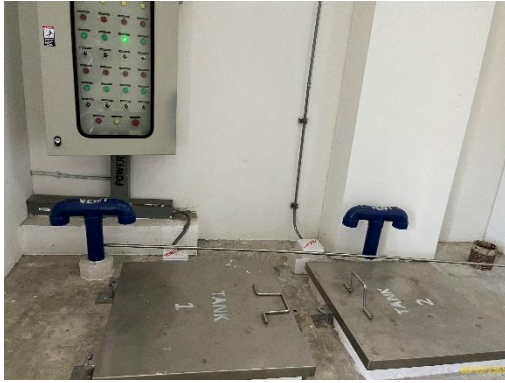
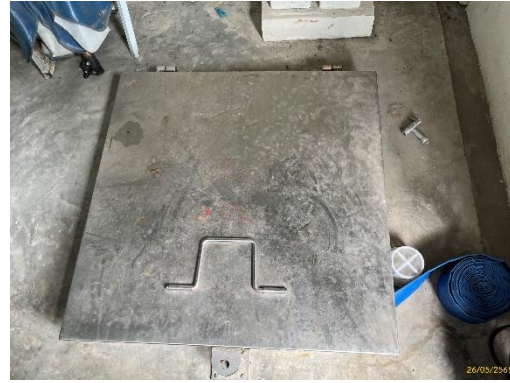
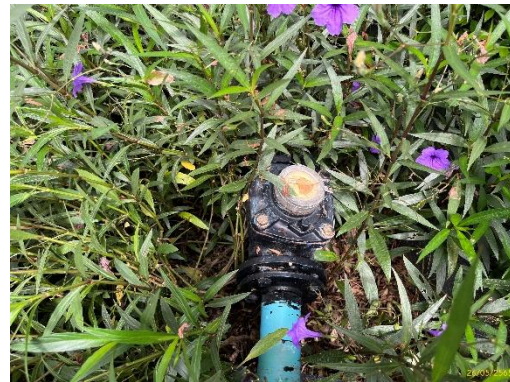
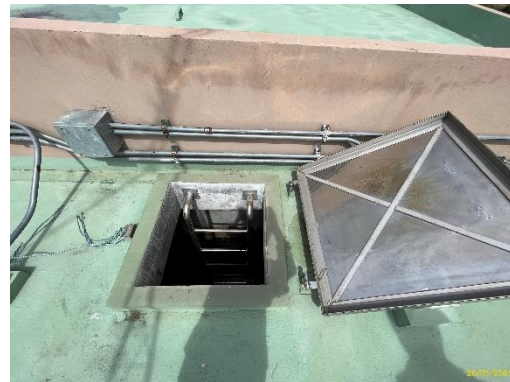
3.ผลกระทบคุณค่าการใช้ประโยชน์ของมนุษย์				
3.1 น้ำใช้	1. โครงการมีการใช้น้ำประปา แต่เพื่อเป็นการลดภาระการใช้น้ำของชุมชนใกล้เคียงโครงการจึงใช้น้ำบาดาลร่วมด้วย โดยมีอัตราการสูบน้ำบาดาล 240 ลบ.ม./วัน ซึ่งไม่เกินเกณฑ์ที่ระบุไว้ในใบอนุญาตให้ใช้น้ำบาดาล	✓ - ปัจจุบันโครงการใช้น้ำบาดาลมาทำเป็นน้ำประปาใช้ภายในโครงการ โดยได้รับอนุญาตให้สูบน้ำบาดาลจำนวน 3 บ่อ	-	ภาพที่ 2.2-5 ระบบน้ำใช้ ภาคผนวก ข -3 ใบอนุญาต สูบน้ำบาดาล

2. โครงการมีการสำรอน้ำรวมทั้งหมด 1,060.54 บ.ม./วันโดยมีรายละเอียดดังนี้ - จัดให้มีถังเก็บน้ำดิบ ความจุ 250 ลบ.ม. และถังเก็บน้ำใสความจุ 250 ลบ.ม. จัดให้มีถังเก็บน้ำสำรอน้ำใต้ดินของโครงการ จำนวน 3 ถังอยู่ใต้อาคารเป็นบ่อคอนกรีตเสริมเหล็ก ดังนี้ ถังเก็บน้ำอาคาร A ความจุ 111.50 ลบ.ม. ถังเก็บน้ำอาคาร B ความจุ 110,70 ลบ.ม. และถังเก็บน้ำอาคาร C ความจุ 78:48 ลบ.ม. รวมปริมาณน้ำสำรอน้ำใต้ดินทั้งหมด 300.68 ลูกบาศก์เมตร - จัดให้มีถังเก็บน้ำชั้นดาดฟ้า ความจุถังเก็บถังละ 87.22 ลบ.ม./ถัง จำนวน 1 ถัง/อาคาร อยู่ชั้นบนดาดฟ้าของอาคาร A อาคาร B และ อาคาร C รวม ปริมาตร ถังเก็บ น้ำ ชั้น หลังคา เท่ากับ 261.66 ลบ.ม.	✓ โครงการจัดให้มีการสำรอน้ำดังนี้ - ถังสำรอน้ำดิบ 1 ถัง - ถังสำรอน้ำใส 1 ถัง - ถังเก็บน้ำใต้ดินอาคาร A B และ C อาคารละ 1 ถัง - ถังเก็บน้ำชั้นดาดฟ้า อาคาร A B และ C อาคารละ 1 ถัง	-	ภาพที่ 2.2-5 ระบบน้ำใช้

3.1 น้ำใช้ (ต่อ)	3. จัดให้มีระบบปรับปรุงคุณภาพน้ำบาดาล ซึ่งเป็นน้ำสำรองใช้ของโครงการจำนวน 1 ชุด ก่อนนำไปเก็บไว้ยังบ่อเก็บน้ำใต้ดิน ใกล้กับระบบปรับปรุง ขนาดความจุ 250 ลบ.ม.	✓ - โครงการจัดให้มีระบบปรับปรุงคุณภาพน้ำบาดาลจำนวน 1 ชุด	-	ภาพที่ 2.2-5 ระบบน้ำใช้

9. ผังและเสาที่อยู่ในถังเก็บน้ำใต้ดินออกแบบให้ใช้คอนกรีตผสมน้ำยากันซึมและให้มีอัตราส่วนระหว่างน้ำต่อซีเมนต์ไม่เกิน 0.5 ต่อ 1 และบริเวณรอยต่อระหว่างคอนกรีตจะใส่ PVCWATER STOP	✓ - โครงการแจ้งว่า ผังและเสาที่อยู่ในถังเก็บน้ำใต้ดินออกแบบให้ใช้คอนกรีตผสมน้ำยากันซึมและให้มีอัตราส่วนระหว่างน้ำต่อซีเมนต์ไม่เกิน 0.5 ต่อ 1 และบริเวณรอยต่อระหว่างคอนกรีตจะใส่ PVCWATER STOP	-	ภาพที่ 2.2-5 ระบบน้ำใช้

12.ล้างทำความสะอาดถังเก็บน้ำทุก 6 เดือน โดยประชาสัมพันธ์แจ้งกำหนด วัน เวลา และช่วงเวลาที่ทำการล้างให้ผู้พักอาศัยทราบล่วงหน้าก่อนทำความสะอาด	✓ - โครงการมีการล้างทำความสะอาดถังเก็บภายในโครงการอย่างสม่ำเสมอเมื่อตรวจสอบและพบว่ามีปริมาณตะกอนเกิดขึ้นจำนวนมาก	-	ภาพที่ 2.2-5 ระบบน้ำใช้

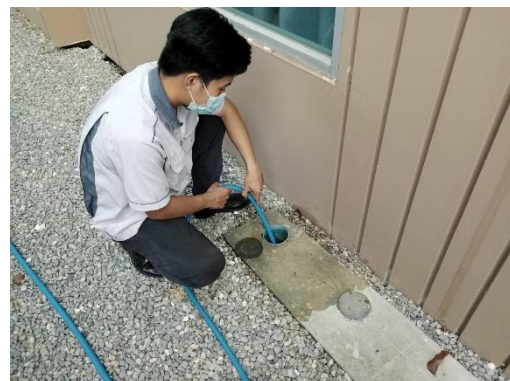
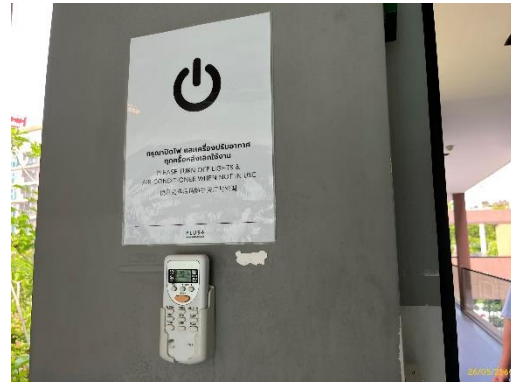
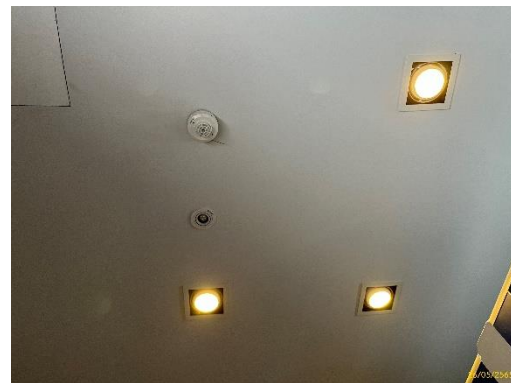
14. จัดทำเอกสารแจ้งและประชาสัมพันธ์ให้ผู้พักอาศัยทราบถึง วัน เวลา ที่จะทำการซ่อมบำรุงถังเก็บน้ำ ทั้งนี้ให้หลีกเลี่ยงช่วงวันหยุดและช่วงเวลาเร่งด่วน โดยติดประกาศไว้ที่บอร์ดประจำอาคารสำนักงาน และภายในลิฟต์โดยสาร เป็นต้น	✓ - ถ้ามีการล้างถังเก็บน้ำโครงการจะมีการประชาสัมพันธ์ให้ผู้พักอาศัยทราบถึง วัน เวลา ที่จะทำการซ่อมบำรุงถังเก็บน้ำ ล่วงหน้าอย่างน้อย 7 วัน	-	ภาพที่ 2.2-6 ป้ายประชาสัมพันธ์/อนุรักษ์พลังงาน

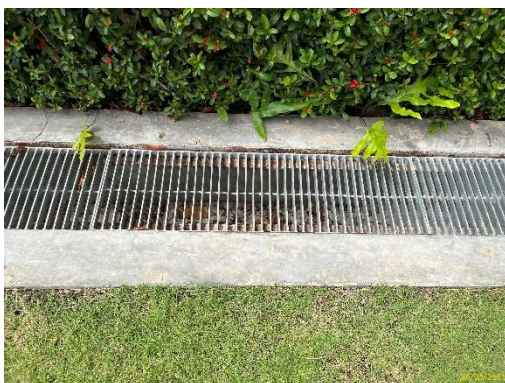
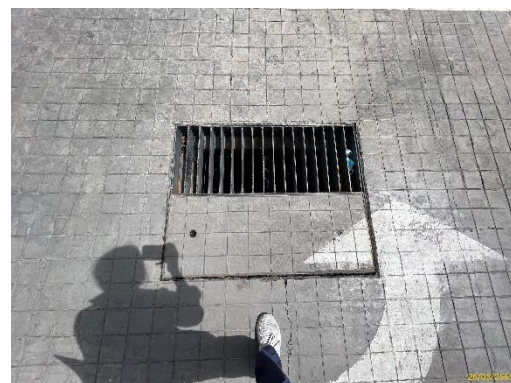
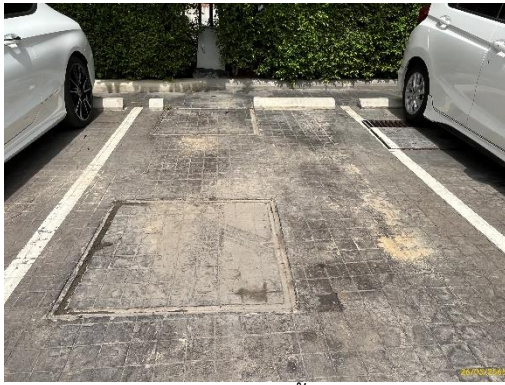
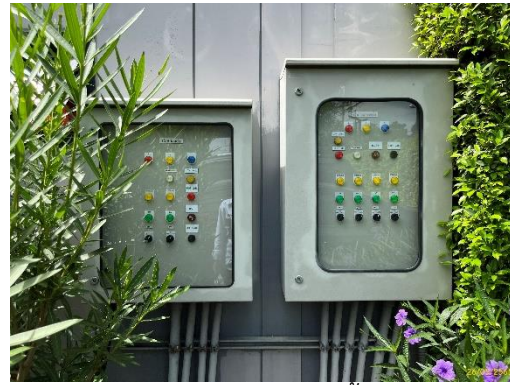
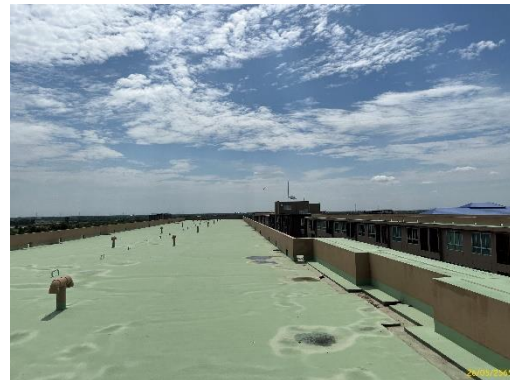
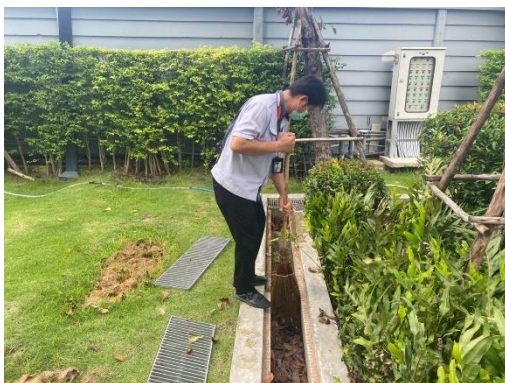
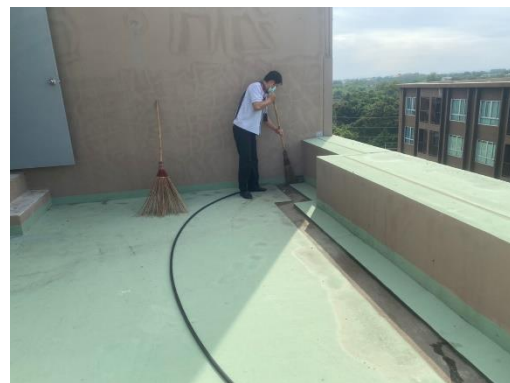
3.3 การระบายน้ำและการป้องกันน้ำท่วม	1. จัดให้มีการท่อน้ำในบ่อท่อน้ำเพื่อชะลอน้ำฝนไว้ในโครงการ 276.00 ลูกบาศก์เมตร/บ่อ จำนวน 2 บ่อ ปริมาตรบ่อท่อน้ำรวมเท่ากับ 552.00 ลูกบาศก์เมตร	✓ - โครงการจัดให้มีบ่อท่อน้ำจำนวน 2 บ่อ และมีการดูแลอยู่เสมอ	-	ภาพที่ 2.2-7 การระบายน้ำภายในโครงการ

3.ฉีดล้างท่อระบายน้ำภายในโครงการ ปีละ 2 ครั้ง	✓ - โครงการมีการตรวจสอบท่อระบายน้ำเป็นประจำทุกเดือน และทำการฉีดล้างเมื่อเกิดการอุดตัน	-	ภาพที่ 2.2-7 การระบายน้ำภายในโครงการ

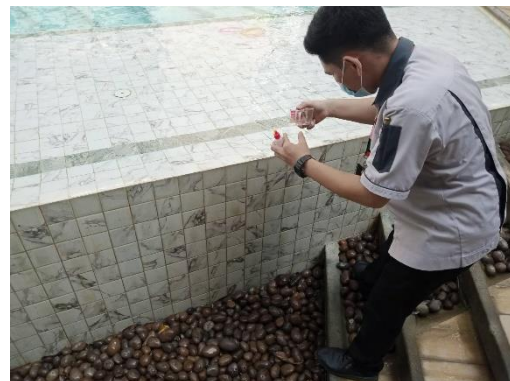
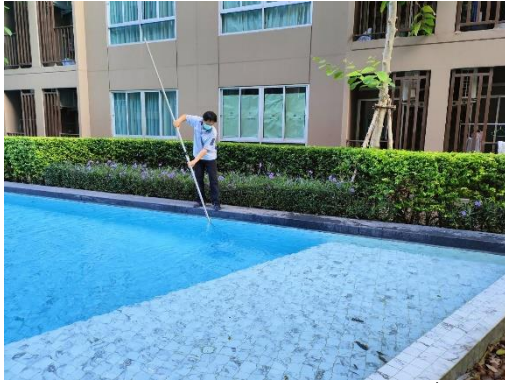
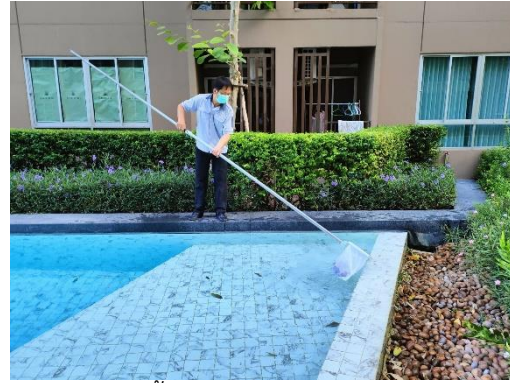
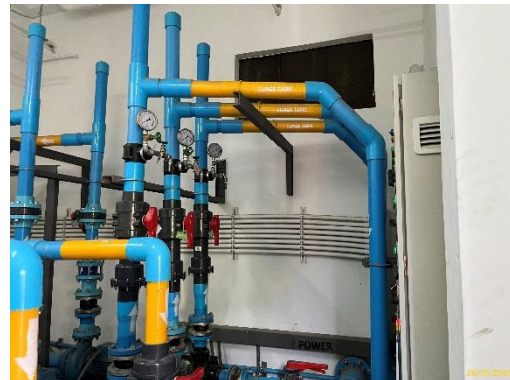
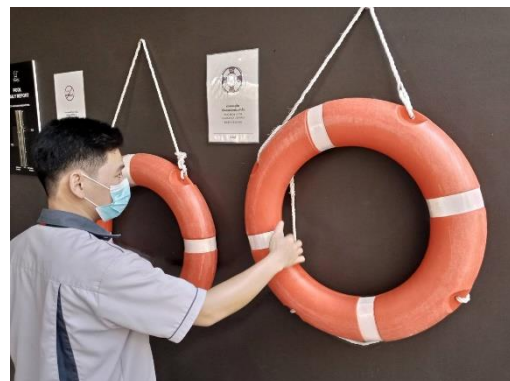
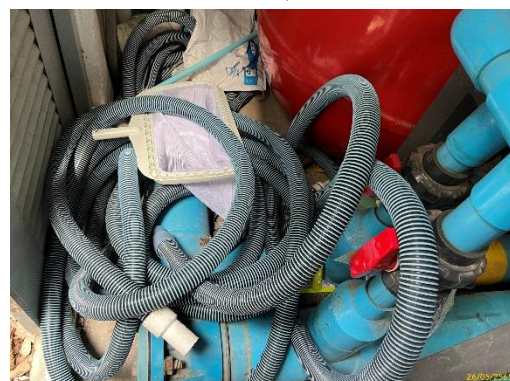
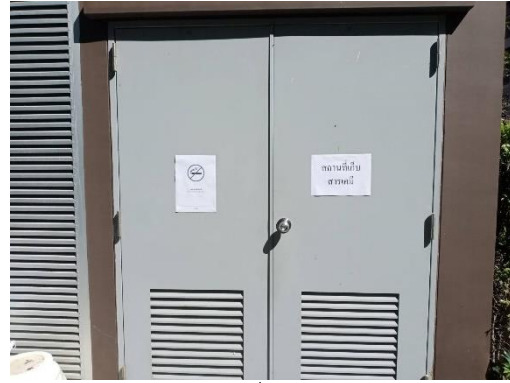
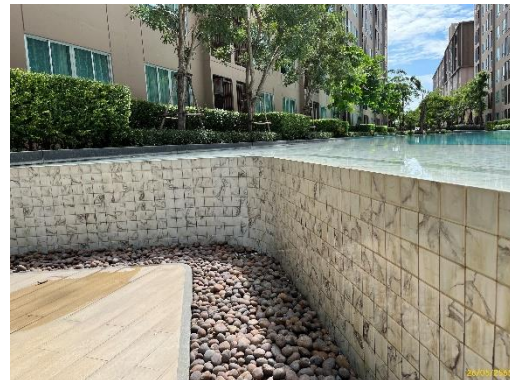
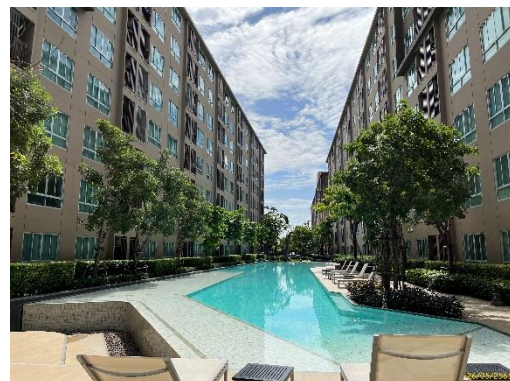
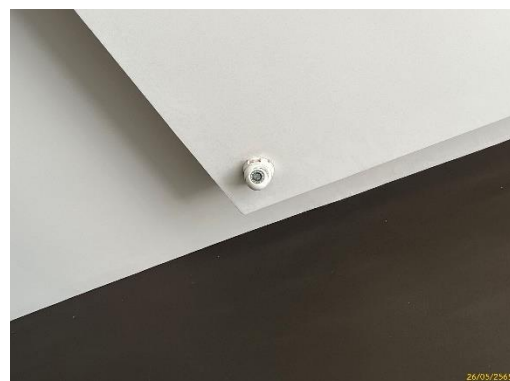
3.4 การสาธารณสุข อาชีวอนามัย และ สุขภาพ	โครงสร้างสระว่ายน้ำ				
	1. สร้างด้วยคอนกรีตเสริมเหล็กหรือวัสดุที่มีความแข็งแรงน้ำซึมไม่ได้ พื้นและผนังเรียบทำความสะอาดง่าย	✓	- สระว่ายน้ำของโครงการสร้างด้วยคอนกรีตเสริมเหล็กหรือวัสดุที่มีความแข็งแรงน้ำซึมไม่ได้ พื้นและผนังเรียบทำความสะอาดง่าย	-	ภาพที่ 2.2-8 การจัดการสระว่ายน้ำ

2. จัดให้มีรางระบายน้ำรอบสระว่ายน้ำ เพื่อรับน้ำล้นที่มีลักษณะทำความสะอาดง่าย และขนาดเพียงพอเพื่อรับน้ำล้นหรือมีบ่อพักน้ำล้น เพื่อให้สามารถรับน้ำล้นเพียงพอ ความกว้าง 30-40 เซนติเมตร	✓	- สระว่ายน้ำของโครงการมีรางระบายน้ำรอบสระว่ายน้ำ	-	ภาพที่ 2.2-8 การจัดการสระว่ายน้ำ

3. ขอบสระว่ายน้ำ และทางเดินรอบสระว่ายน้ำต้องไม่ลื่น น้ำไม่ขัง ทำความสะอาดง่ายและสามารถป้องกันน้ำจากทางเดินไหลลงสู่สระว่ายน้ำ ทางเดินรอบสระว่ายน้ำความกว้างไม่น้อยกว่า 1.20 เมตร	✓	- โครงการออกแบบให้ทางเดินบริเวณสระว่ายน้ำไม่ลื่น น้ำไม่ขัง ทำความสะอาดง่ายและสามารถป้องกันน้ำจากทางเดินไหลลงสู่สระว่ายน้ำ และทางเดินรอบสระว่ายน้ำความกว้างไม่น้อยกว่า 1.20 เมตร	-	ภาพที่ 2.2-8 การจัดการสระว่ายน้ำ

4. อาคารประกอบ ต้องทำด้วยวัสดุมั่นคงแข็งแรง พื้นเรียบน้ำซึมไม่ได้ ไม่ลื่น ทำความสะอาดง่าย พื้นลาดเอียงเล็กน้อยเพื่อการระบายน้ำที่ดี แยกกันเป็นสัดส่วนระหว่างชายและหญิง	✓	- โครงการออกแบบอาคารประกอบ ทำด้วยวัสดุมั่นคงแข็งแรง พื้นเรียบน้ำซึมไม่ได้ ไม่ลื่น ทำความสะอาดง่าย พื้นลาดเอียงเล็กน้อยเพื่อการระบายน้ำที่ดี แยกกันเป็นสัดส่วนระหว่างชายและหญิง	-	ภาพที่ 2.2-8 การจัดการสระว่ายน้ำ
