บทที่ 2

ผลการปฏิบัติตามมาตรการป้องกันและแก้ไขผลกระทบสิ่งแวดล้อม

ตาราง 2-1 มาตรการป้องกันและแก้ไขผลกระทบสิ่งแวดล้อม (ระยะดำเนินการ) โครงการ ดีคอนโด ฟิงค์

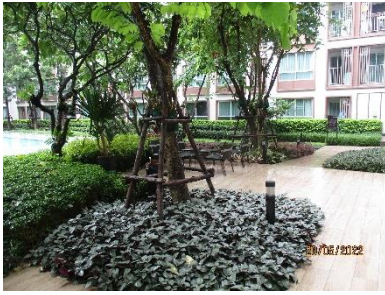
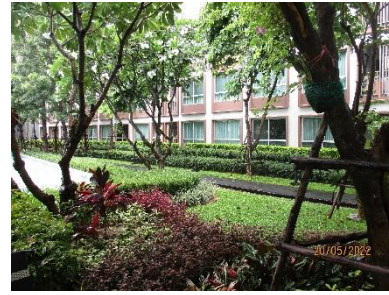
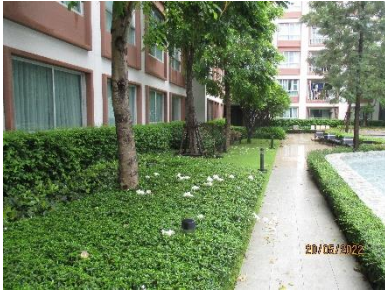
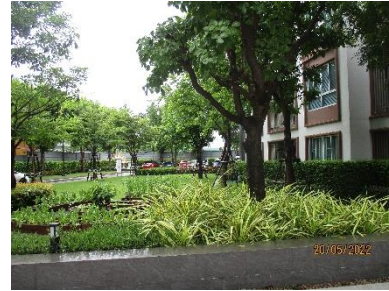
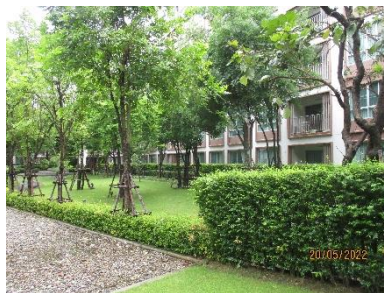
2. ทรัพยากรทางกายภาพ 2.1 สภาพภูมิประเทศ	1. จัดให้มีพื้นที่สีเขียว 4,468.35 ตารางเมตร	- โครงการจัดให้มีพื้นที่สีเขียว 4,468.35 ตารางเมตร	-	ภาคผนวก ข-2 แผนผังพื้นที่สีเขียวของโครงการ ภาพที่ 2.1 พื้นที่สีเขียวของโครงการ

2. จัดภูมิสถาปัตย์ดูแลไม้ยืนต้น สนาทหญ้า และไม้พุ่มต่าง ๆ เพื่อให้มีสภาพแวดล้อมที่เป็นธรรมชาติมากขึ้น	- โครงการจัดให้มีพื้นที่สีเขียวตามภูมิสถาปัตย์ที่ได้ออกแบบไว้โดยมีการปลูกหญ้าคลุมดินไม้พุ่มและไม้ยืนต้นบริเวณพื้นที่สีเขียวอย่างเหมาะสม	-	ภาพที่ 2.1 พื้นที่สีเขียวของโครงการ

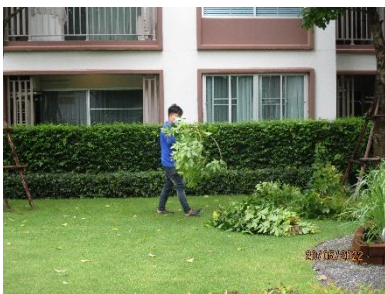
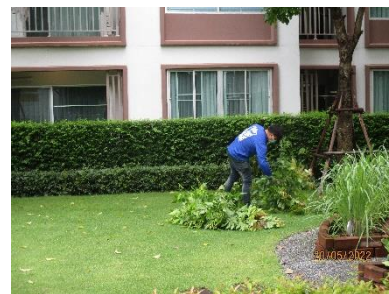
2.2 ทรัพยากรดิน	1. จัดให้มีพื้นที่สีเขียว 4,468.35 ตารางเมตร	- โครงการจัดให้มีพื้นที่สีเขียว 4,468.35 ตารางเมตร	-	ภาพที่ 2.1 พื้นที่สีเขียวของโครงการ
	2. จัดให้เจ้าหน้าที่ตัดแต่งกิ่งไม้ยืนต้นเป็นประจำอย่างน้อยเดือนละ 2 ครั้ง	- นิติบุคคลอาคารชุดมอบหมายให้คนสวนดูแลและบำรุงรักษาความสวยงามและการเจริญเติบโตของต้นไม้ และตัดแต่งกิ่งไม้ยืนต้นอยู่เสมอ	-	ภาพที่ 2.2 เจ้าหน้าที่ดูแลพื้นที่สีเขียวของโครงการ

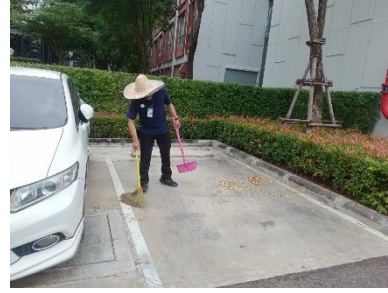
2. จัดให้มีเจ้าหน้าที่ดูแลรักษาความสะอาดของถนน และลานจอดรถอย่างสม่ำเสมอ	- นิติบุคคลอาคารชุดจัดให้มีแม่บ้านล้างทำความสะอาดบริเวณพื้นที่ทางการจราจรและพื้นที่จอดรถเพื่อช่วยลดการฟุ้งกระจายของฝุ่นอย่างสม่ำเสมอ	-	ภาพที่ 2.4 เจ้าหน้าที่ดูแลทำความสะอาดถนนและลานจอดรถของโครงการ

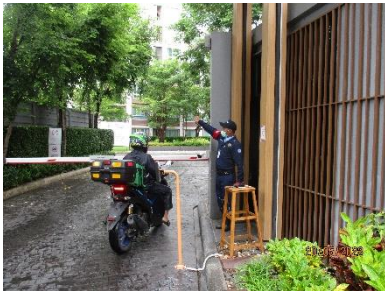
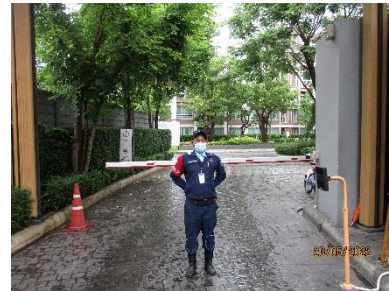
3. จัดให้มีเจ้าหน้าที่อำนวยความสะดวกในการจราจร	- นิติบุคคลอาคารชุดจัดให้มีเจ้าหน้าที่รักษาความปลอดภัยปฏิบัติงานประจำบริเวณทางเข้า-ออกโครงการ เพื่ออำนวยความสะดวกด้านจราจรและตรวจสอบการเข้าพื้นที่โครงการตลอด 24 ชั่วโมง	-	ภาพที่ 2.5 เจ้าหน้าที่ดูแลรักษาความปลอดภัยของโครงการ

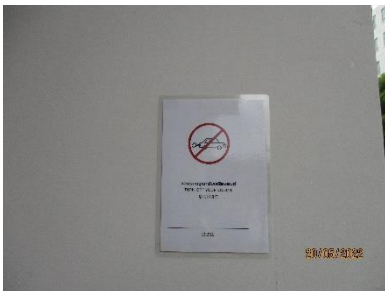
4. ติดป้ายห้ามติดเครื่องยนต์ทิ้งไว้บริเวณลานจอดรถยนต์ โดยดับเครื่องทันทีเมื่อจอดรถแล้ว	- โครงการมีการติดตั้งป้ายห้ามติดเครื่องยนต์ทิ้งไว้บริเวณพื้นที่จอดรถของทุกอาคารในตำแหน่งที่สามารถมองเห็นได้อย่างชัดเจนและทั่วถึง	-	ภาพที่ 2.6 ป้ายห้ามติดเครื่องยนต์บริเวณลานจอดรถ

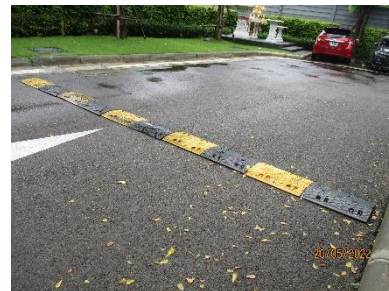
ภาพที่ 2.7 สันนุนชะลอความเร็ว

2.4 เสียง	1. จัดให้มีเจ้าหน้าที่รักษาความปลอดภัยควบคุมความเร็วของการใช้รถในบริเวณพื้นที่โครงการ เช่น ติดป้ายจำกัดความเร็ว ติดตั้งสัญญาณชะลอความเร็วเพื่อลดความเร็วและระดับเสียงที่เกิดจากการสัญจรของรถยนต์ให้ลดลง	- นิติบุคคลอาคารชุดจัดให้มีเจ้าหน้าที่รักษาความปลอดภัยปฏิบัติงานประจำบริเวณทางเข้า-ออกโครงการเพื่ออำนวยความสะดวกด้านจราจรและตรวจสอบการเข้าพื้นที่โครงการตลอด 24 ชั่วโมง และมีการควบคุมความเร็วรถภายในโครงการ โดยได้จัดทำป้ายจำกัดความเร็ว 20 กิโลเมตร/ชั่วโมง และมีการจัดทำสัญญาณชะลอความเร็วบริเวณเส้นทางการจราจร	-	<p>ภาพที่ 2.5 เจ้าหน้าที่ดูแลรักษาความปลอดภัยของโครงการ</p> <p>ภาพที่ 2.3 ป้ายจำกัดความเร็วในพื้นที่โครงการ</p> <p>ภาพที่ 2.7 สัญญาณชะลอความเร็ว</p>

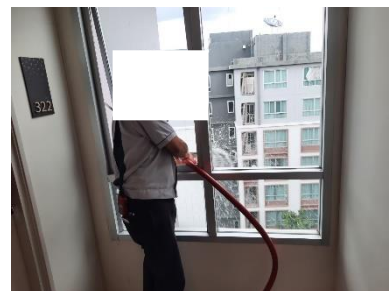
ภาพที่ 2.9 การซ่อมแผนฉุกเฉิน ประจำปี 2565

2. จัดทำคู่มือสำหรับซ่อมหนีภัยกรณีเกิดแผ่นดินไหว โดยกำหนดให้ซ่อมหนีภัยกรณีเกิดแผ่นดินไหวทุก ๆ 6 เดือน ก่อนการเกิดแผ่นดินไหว 1) เตรียมไฟฉายพร้อมถ่านไฟฉาย และกระเป๋ายาเตรียมไว้ในสำนักงานโครงการฯ และให้ผู้พักอาศัยทราบว่ายู่ที่ไหน 2) เตรียมบุคลากรที่มีความรู้ในการปฐมพยาบาลเบื้องต้น 3) มีแผนป้ายแสดงตำแหน่งของวาล์วปิดน้ำ วาล์วปิดก๊าซ สะพานไฟฟ้า สำหรับตัดกระแสไฟฟ้าไว้ที่ห้องสำนักงาน 4) มีป้ายเตือนห้ามวางสิ่งของหนักบนชั้นหรือหิ้งสูงๆ เมื่อแผ่นดินไหวอาจตกลงมาเป็นอันตรายได้	- นิติบุคคลอาคารชุดได้มีการจัดทำคู่มือการซ่อมอพยพหนีภัยกรณีเกิดเหตุแผ่นดินไหว พร้อมทั้งได้มีการจัดเตรียมแผนการและมาตรการการปฏิบัติเมื่อเกิดเหตุฉุกเฉินโดยมีการมอบหมายหน้าที่ความรับผิดชอบให้แก่เจ้าหน้าที่แต่ละฝ่ายอย่างครอบคลุม ทั้งนี้ ในช่วงระหว่างเดือนมกราคม-มิถุนายน พ.ศ. 2565 ได้จัดให้มีการแผนซ้อมอพยพหนีภัยร่วมกับเทศบาลตำบลหนองป่าครั่ง เมื่อวันที่ 21 เดือนพฤษภาคม พ.ศ. 2565	-	ภาคผนวก ข-5 คู่มือการซ่อมแผนหนีภัยกรณีเกิดเหตุแผ่นดินไหว ภาคผนวก ข-6 ผลการฝึกซ้อมการจัดซ้อมซ้อมอพยพหนีภัยประจำปี 2565 ภาพที่ 2.9 การซ้อมแผนฉุกเฉินประจำปี 2565

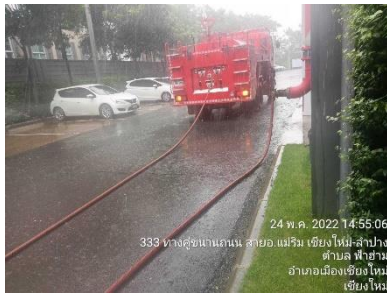
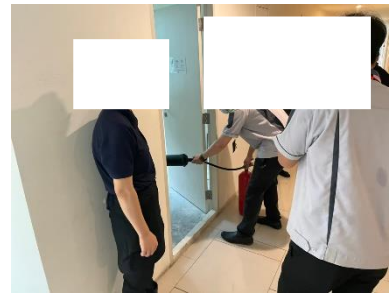
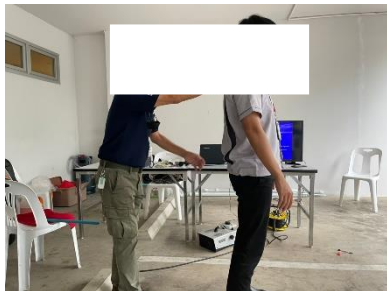
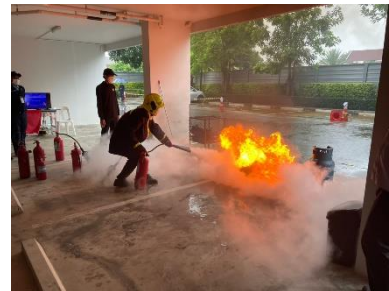
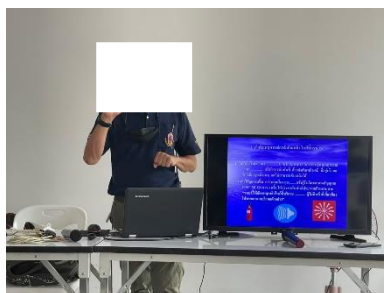
ภาพที่ 2.9 (ต่อ) การซ้อมแผนฉุกเฉิน ประจำปี 2565

2.6 การเกิดแผ่นดินไหว (ต่อ)	<p>5) กำหนดจุดนัดหมายในกรณีที่ต้องพลัดพรากจากกันเพื่อมารวมกันอีกครั้งในภายหลังซึ่งเป็นจุดรวมพลของโครงการ</p> <p>ระหว่างเกิดแผ่นดินไหว</p> <p>1) พยายามควบคุมสติอยู่อย่างสงบ ถ้าอยู่ในอาคารก็ให้อยู่ในอาคาร ถ้าอยู่นอกอาคารก็ให้อยู่นอกอาคารเพื่อป้องกันการได้รับบาดเจ็บเพราะวิ่งเข้า-ออก โดยถ้าอยู่ในอาคารให้อยืนหรือหมอบอยู่ในส่วนที่มีโครงสร้างแข็งแรงที่สามารถรับน้ำหนักได้มาก และให้อยู่ห่างจากประตู ระเบียง และหน้าต่าง</p> <p>2) ห้ามใช้เทียนไม้ขีดไฟ หรือสิ่งทำให้เกิดเปลวหรือประกายไฟเพราะอาจมีแก๊สรั่วอยู่บริเวณนั้น</p>			
	<p>หลังเกิดแผ่นดินไหว</p> <p>1) รีบออกจากอาคารที่เสียหายทันทีเพราะหากเกิดแผ่นดินไหว ตามมาอาคารอาจพังทลายได้</p> <p>2) พยายามใส่รองเท้าหุ้มส้นเสมอเพราะอาจมีเศษแก้วหรือวัสดุแหลมคมอื่นๆ และสิ่งหักพังแทงหรือขาดได้</p> <p>3) ตรวจสอบสายไฟ ท่อน้ำ ท่อแก๊ส ถ้าแก๊สรั่วให้ปิดวาล์วถึงแก๊ส ยกสะพานไฟ อย่าจุดไม้ขีดไฟหรือก่อไฟจนกว่าจะแน่ใจว่าไม่มีแก๊สรั่ว</p> <p>4) ตรวจสอบว่าแก๊สรั่ว ด้วยการดมกลิ่นเท่านั้นถ้าได้กลิ่นให้เปิดประตูหน้าต่างทุกบาน</p> <p>5) สำนวนดูความเสียหายของท่อส้วมและท่อน้ำทิ้งก่อนใช้</p> <p>6) กันเขตหรือไม่อนุญาตให้เข้าไปในเขตที่มีความเสียหายสูงหรืออาคารพัง</p>	<p>- นิติบุคคลอาคารชุดได้มีการจัดทำคู่มือการซ้อมอพยพหนีภัยกรณีเกิดเหตุแผ่นดินไหว พร้อมทั้งได้มีการจัดเตรียมแผนการและมาตรการการปฏิบัติเมื่อเกิดเหตุฉุกเฉินโดยมีการมอบหมายหน้าที่ความรับผิดชอบให้แก่เจ้าหน้าที่แต่ละฝ่ายอย่างครอบคลุม ทั้งนี้ ในช่วงระหว่างเดือนมกราคม-มิถุนายน พ.ศ. 2565 ได้จัดให้มีการซ้อมอพยพหนีภัยร่วมกับเทศบาลตำบลหนองปากครั้ง เมื่อวันที่ 21 เดือนพฤษภาคม พ.ศ. 2565</p>	-	<p>ภาคผนวก ข-5 คู่มือการซ้อมแผนหนีภัยกรณีเกิดเหตุแผ่นดินไหว</p> <p>ภาคผนวก ข-6 ผลการฝึกซ้อมการจัดซ้อมซ้อมอพยพหนีภัยประจำปี 2565</p> <p>ภาพที่ 2.9 การซ้อมแผนฉุกเฉินประจำปี 2565</p>

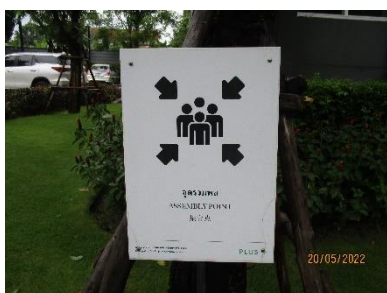
2.6 การเกิดแผ่นดินไหว (ต่อ)	3. จัดทำป้ายสัญลักษณ์แสดงตำแหน่งจุดรวมพลและทางหนีออกนอกตัวอาคารให้ชัดเจนเพื่อให้ผู้ออกนอกอาคารได้อย่างรวดเร็ว	- โครงการได้จัดทำป้ายสัญลักษณ์แสดงตำแหน่งจุดรวมพลและแผนผังแสดงเส้นทางหนีไฟไปยังจุดรวมพลด้านนอกอาคารบริเวณ โถงลิฟต์ของชั้นพักอาศัยแต่ละอาคาร	-	ภาพที่ 2.10 จุดรวมพล ภาพที่ 2.11 ทางหนีออกจากตัวอาคาร

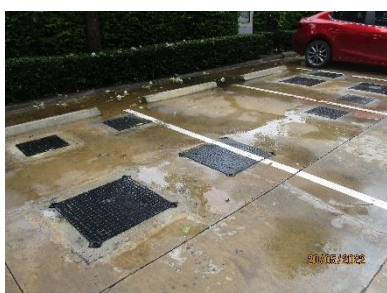
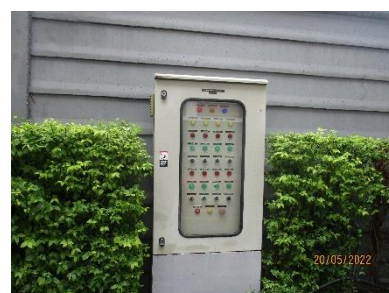
2.7 คุณภาพน้ำ	1. โครงการใช้ระบบบำบัดน้ำเสียของอาคาร จำนวน 11 ชุด แบ่งเป็น - ระบบบำบัดน้ำเสียแบบเฉพาะจุด เป็นถังคอนกรีตเสริมเหล็ก จำนวน 8 ชุด รองรับน้ำเสียจากอาคารพักอาศัย ตั้งแต่อาคาร A ถึง อาคาร D อาคารละ 2 ชุด - ระบบบำบัดน้ำเสียแบบชีวภาพ โดยอาศัยระบบบำบัดแบบเกราะ-กรองแบบเติมอากาศ เป็นถังบำบัดน้ำเสียแบบถังสำเร็จรูป จำนวน 2 ชุด รองรับน้ำเสียจากอาคารคลับเฮ้าส์-สระว่ายน้ำ และอาคารพักผ่อนรวมอาคารละ 1 ชุด - ระบบบำบัดน้ำเสียแบบชีวภาพ โดยอาศัยระบบบำบัดแบบเติมอากาศเลี้ยงตะกอน เป็นถังบำบัดน้ำเสียแบบถังสำเร็จรูป จำนวน 1 ชุด รองรับน้ำเสียจากอาคารป้อมยาม	- โครงการมีการติดตั้งระบบบำบัดน้ำเสียทั้งหมด 11 ชุด โดย แบ่งเป็น - ระบบบำบัดน้ำเสียแบบเฉพาะจุด เป็นถังคอนกรีตเสริมเหล็ก จำนวน 8 ชุด รองรับน้ำเสียจากอาคารพักอาศัย ตั้งแต่อาคาร A ถึง อาคาร D อาคารละ 2 ชุด - ระบบบำบัดน้ำเสียแบบชีวภาพ โดยอาศัยระบบบำบัดแบบเกราะ-กรองแบบเติมอากาศ เป็นถังบำบัดน้ำเสียแบบถังสำเร็จรูป จำนวน 2 ชุด รองรับน้ำเสียจากอาคารคลับเฮ้าส์-สระว่ายน้ำ และ อาคารพักผ่อนรวมอาคารละ 1 ชุด - ระบบบำบัดน้ำเสียแบบชีวภาพ โดยอาศัยระบบบำบัดแบบเติมอากาศเลี้ยงตะกอน เป็นถังบำบัดน้ำเสียแบบถังสำเร็จรูป จำนวน 1 ชุด รองรับน้ำเสียจากอาคารป้อมยาม	-	ภาพที่ 2.12 ระบบบำบัดน้ำเสียของโครงการ

4.2 การบำบัดน้ำเสีย	1. โครงการใช้ระบบบำบัดน้ำเสียของอาคาร จำนวน 11 ชุด แบ่งเป็น - ระบบบำบัดน้ำเสียแบบเฉพาะจุด เป็นถังคอนกรีตเสริมเหล็ก จำนวน 8 ชุด รองรับน้ำเสียจากอาคารพักอาศัย ตั้งแต่อาคาร A ถึง อาคาร D อาคารละ 2 ชุด - ระบบบำบัดน้ำเสียแบบชีวภาพ โดยอาศัยระบบบำบัดแบบเกราะ-กรองแบบเติมอากาศ เป็นถังบำบัดน้ำเสียแบบถังสำเร็จรูป จำนวน 2 ชุด รองรับน้ำเสียจากอาคารคลับเฮาส์-สระว่ายน้ำ และอาคารพักผ่อนรวมอาคารละ 1 ชุด - ระบบบำบัดน้ำเสียแบบชีวภาพ โดยอาศัยระบบบำบัดแบบเติมอากาศเลี้ยงตะกอน เป็นถังบำบัดน้ำเสียแบบถังสำเร็จรูป จำนวน 1 ชุด รองรับน้ำเสียจากอาคารป้อมยาม	- โครงการมีการติดตั้งระบบบำบัดน้ำเสียทั้งหมด 11 ชุด โดย แบ่งเป็น - ระบบบำบัดน้ำเสียแบบเฉพาะจุด เป็นถังคอนกรีตเสริมเหล็ก จำนวน 8 ชุด รองรับน้ำเสียจากอาคารพักอาศัยตั้งแต่อาคาร A ถึงอาคาร D อาคารละ 2 ชุด - ระบบบำบัดน้ำเสียแบบชีวภาพ โดยอาศัยระบบบำบัดแบบเกราะ-กรองแบบเติมอากาศ เป็นถังบำบัดน้ำเสียแบบถังสำเร็จรูป จำนวน 2 ชุด รองรับน้ำเสียจากอาคารคลับเฮาส์-สระว่ายน้ำ และอาคารพักผ่อนรวมอาคารละ 1 ชุด - ระบบบำบัดน้ำเสียแบบชีวภาพ โดยอาศัยระบบบำบัดแบบเติมอากาศเลี้ยงตะกอน เป็นถังบำบัดน้ำเสียแบบถังสำเร็จรูป จำนวน 1 ชุด รองรับน้ำเสียจากอาคารป้อมยาม	-	ภาพที่ 2.12 ระบบบำบัดน้ำเสียของ โครงการ

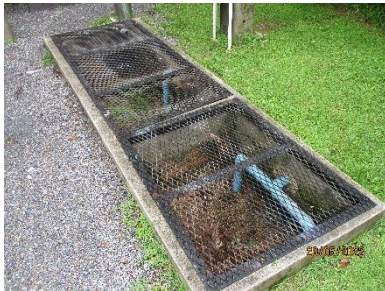
3. จัดให้มีระบบกำจัดก๊าซมีเทนโดยปุ๋ยหมักพร้อมใช้งานฝังลงในหลุมดินซึ่งจะอยู่ภายในพื้นที่สวนหย่อม	- โครงการมีการจัดทำบ่อกำจัดก๊าซมีเทนโดยจัดทำเป็นลักษณะบ่อดินภายในบรรจุปุ๋ยหมักและแกลบอยู่บริเวณพื้นที่สวนหย่อมใกล้กับระบบบำบัดแต่ละชุด	-	ภาพที่ 2.14 บ่อบำบัดก๊าซมีเทน

3. จัดให้มีระบบกำจัดก๊าซมีเทนโดยปุ๋ยหมักพร้อมใช้งาน ฝังลงในหลุมดินซึ่งจะอยู่ภายในพื้นที่สวนหย่อม	- โครงการมีการจัดทำบ่อกำจัดก๊าซมีเทนโดยจัดทำเป็นลักษณะบ่อดินภายในบรรจุปุ๋ยหมักและแกลบอยู่บริเวณพื้นที่สวนหย่อมใกล้กับระบบบำบัดแต่ละชุด	-	ภาพที่ 2.14 บ่อบำบัดก๊าซมีเทน

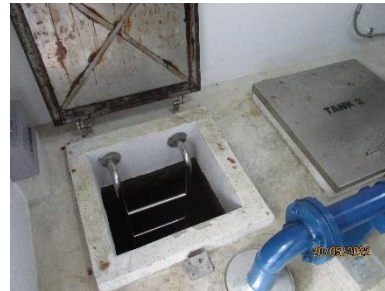
4. ผลกระทบต่อคุณค่าการใช้ประโยชน์ของมนุษย์ 4.1 การใช้น้ำ	1. จัดให้มีถังเก็บน้ำใต้ดินและถังเก็บน้ำชั้นดาดฟ้า โดยมีถังสำรองน้ำใต้ดินเป็นถังคอนกรีตเสริมเหล็กฝังใต้ดินจำนวน 2 ถัง/อาคาร ถังเก็บน้ำชั้นดาดฟ้า มีจำนวน 2 ถัง/อาคาร คิดเป็นปริมาตรความจุรวม 775.52 ลูกบาศก์เมตร	- โครงการจัดให้มีถังเก็บน้ำชั้นใต้ดินเป็นถังคอนกรีตเสริมเหล็ก จำนวน 2 ถัง/อาคาร และถังเก็บน้ำชั้นดาดฟ้าจำนวน 2 ถัง/อาคาร ซึ่งสามารถบรรจุปริมาณน้ำได้อย่างเพียงพอต่อความต้องการ	-	ภาพที่ 2.15 ถังเก็บน้ำใต้ดิน ภาพที่ 2.16 ถังเก็บน้ำดาดฟ้า

4.1 การใช้น้ำ (ต่อ)	8. ฝาบ่อเก็บน้ำใต้ดินจะต้องมีฝาบ่อปิดมิดชิดเพื่อป้องกันการปนเปื้อนของน้ำภายนอกเข้าสู่ถังเก็บน้ำทางฝาบ่อ	- โครงการจัดให้มีฝาบ่อสำหรับปิดถังสำรองน้ำ จำนวน 1 ฝาบ่อ/ถัง เพื่อป้องกันการปนเปื้อนของน้ำภายนอกเข้าสู่ถังเก็บน้ำ	-	ภาพที่ 2.15 ถังเก็บน้ำใต้ดิน ภาพที่ 2.16 เก็บถังเก็บน้ำาดาดฟ้า

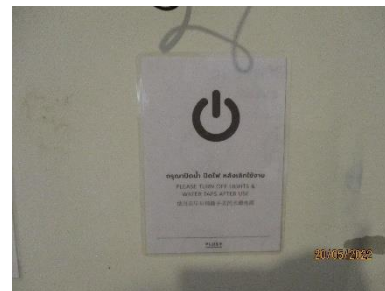
2. ติดป้ายรณรงค์ให้ผู้พักอาศัยใช้น้ำอย่างประหยัด	- นิติบุคคลอาคารชุดได้มีการติดป้ายรณรงค์ประชาสัมพันธ์ประหยัดน้ำโดยเป็นลักษณะป้ายข้อความไว้บริเวณห้องน้ำส่วนกลางและบอร์ดประชาสัมพันธ์	-	ภาพที่ 2.17 ป้ายรณรงค์ประหยัดน้ำและประหยัดไฟ

2. รณรงค์ให้ใช้น้ำอย่างประหยัด เพื่อลดการระบายน้ำทิ้งลงสู่ท่อระบายน้ำสาธารณะ	- นิติบุคคลมีการประชาสัมพันธ์รณรงค์ประหยัดน้ำไว้บริเวณห้องน้ำส่วนกลางและบอร์ดประชาสัมพันธ์	-	ภาพที่ 2.17 ป้ายรณรงค์ประหยัดน้ำและประหยัดไฟ

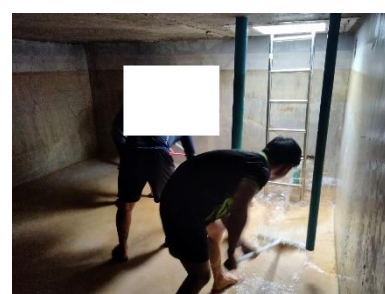
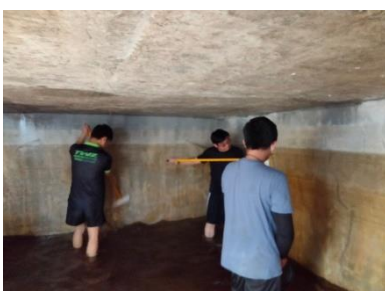
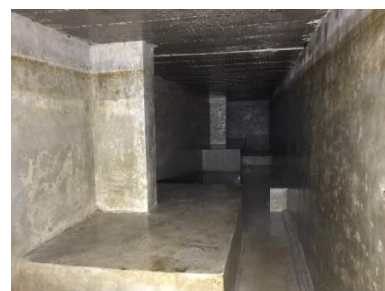
11. ล้างทำความสะอาดถังเก็บน้ำ ทุก 6 เดือน โดยประชาสัมพันธ์แจ้งกำหนด วัน เวลา และช่วงเวลาที่ทำการล้างให้ผู้พักอาศัยทราบล่วงหน้าก่อนทำความสะอาด	- นิติบุคคลอาคารชุดได้ดำเนินการล้างทำความสะอาดถังเก็บน้ำ ล่าสุดเมื่อวันที่ 9 พฤศจิกายน 2564 ซึ่งก่อนดำเนินการทางนิติบุคคลอาคารชุดได้มีการแจ้งและปิดประกาศให้ผู้พักอาศัยรับทราบ ประกอบกับทางนิติ มีการล้างทำความสะอาดถังเก็บน้ำในช่วงที่มการใช้น้ำน้อย เพื่อเป็นการป้องกันการเกิดผลกระทบต่อการใช้น้ำของผู้พักอาศัย โดยสำหรับปี พ.ศ. 2565 มีแผนดำเนินการในช่วงเดือนพฤศจิกายน พ.ศ. 2565	-	ภาคผนวก ข-8 แผนงานการดูแลระบบต่างๆ ของโครงการ ประจำปี พ.ศ. 2565 ภาพที่ 2.18 การตรวจสอบและทำความสะอาดถังเก็บน้ำใช้

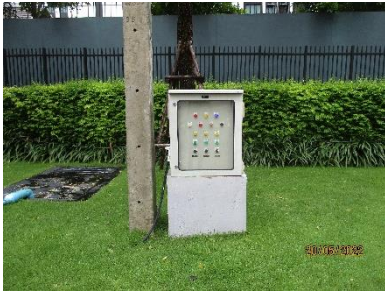
ภาพที่ 2.19 ตู้ควบคุมการระบายน้ำและบ่อน้ำของโครงการ

4.3 การระบายน้ำและการป้องกันน้ำท่วม	1. จัดให้มีการท่อน้ำในบ่อท่อน้ำ ขนาดความจุ 358.80 ลบ.ม. เพื่อชะลอน้ำฝนไว้ในโครงการก่อนระบายออกในอัตราที่ไม่เกินก่อนมีการพัฒนาโครงการ	- โครงการจัดให้มีบ่อท่อน้ำ ขนาดความจุ 258.80 ลบ.ม. เพื่อชะลอน้ำฝนในพื้นที่โครงการก่อนที่จะระบายลงรางน้ำสาธารณะในอัตราที่ไม่เกินก่อนการพัฒนาโครงการ	-	ภาพที่ 2.19 ตู้ควบคุมการระบายน้ำและบ่อท่อน้ำของโครงการ

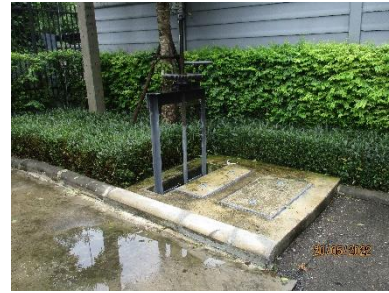
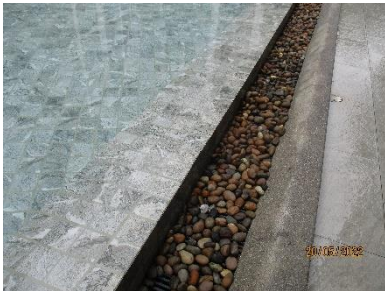
2. จัดให้มีรางระบายน้ำรอบสระว่ายน้ำ เพื่อรับน้ำล้นที่มีลักษณะทำความสะอาดง่ายและขนาดเพียงพอเพื่อรับน้ำล้นหรือมีบ่อพักน้ำล้น เพื่อให้สามารถรับน้ำล้นเพียงพอ	- บริเวณรอบสระว่ายน้ำจัดให้มีรางระบายน้ำ เพื่อรองรับน้ำที่ล้นออกจากสระ	-	ภาพที่ 2.20 รางระบายน้ำรอบสระว่ายน้ำ

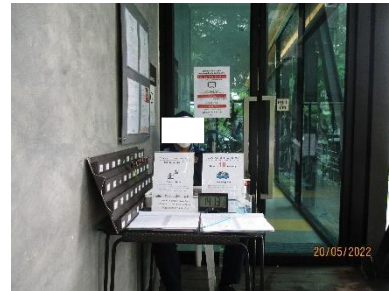
3. ขอบสระว่ายน้ำและทางเดินรอบสระว่ายน้ำต้องไม่ลื่น น้ำขัง ทำความสะอาดง่ายและสามารถป้องกันน้ำจากทางเดินไหลลงสู่สระว่ายน้ำ	- นิติบุคคลอาคารชุดจัดให้มีเจ้าหน้าที่ดูแลบริเวณสระว่ายน้ำและทำความสะอาดบริเวณพื้นที่ทางเดินรอบสระว่ายน้ำตลอดเวลา	-	ภาพที่ 2.21 เจ้าหน้าที่ตรวจตราโครงสร้างสระว่ายน้ำ

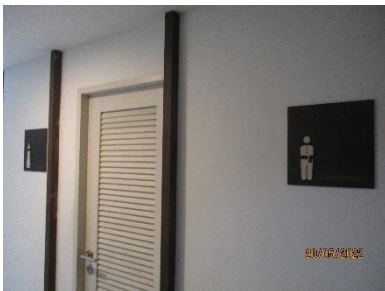
ภาพที่ 2.22 ห้องน้ำ ห้องส้วมแยกชาย-หญิง

4. อาคารประกอบต้องทำด้วยวัสดุมั่นคงแข็งแรงพื้นเรียบ น้ำซึมไม่ได้ไม่ลื่น ทำความสะอาดง่าย พื้นลาดเอียงเล็กน้อยเพื่อการระบายน้ำที่ดี แยกกันเป็นสัดส่วนระหว่างชายและหญิง	- โครงการพิจารณาเลือกใช้วัสดุในการก่อสร้างอาคารประกอบที่ได้มาตรฐาน มั่นคงและแข็งแรง และสามารถทำความสะอาดได้ง่าย ในส่วนของห้องน้ำมีการแยกส่วนของห้องน้ำชาย-หญิงอย่างชัดเจน	-	ภาพที่ 2.22 ห้องน้ำ ห้องส้วม แยกชาย-หญิง

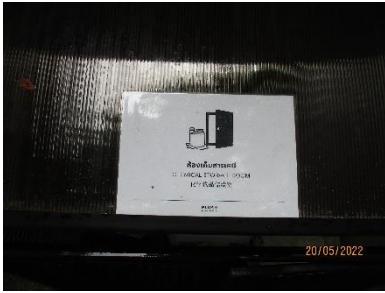
ภาพที่ 2.25 ป้ายเตือนพื้นที่จัดเก็บสารเคมี

3. การจัดการเกี่ยวกับสารเคมี (1) สถานที่เก็บสารเคมี ต้องมีป้ายระบุว่า "สถานที่เก็บสารเคมีอันตราย" และ "ห้ามเข้า" มีการระบายอากาศดีและมีการป้องกันน้ำซึมเข้าภาชนะบรรจุสารเคมีและมีการจัดเก็บสารเคมีเป็นไปตามกฎหมายที่เกี่ยวข้อง (2) สารเคมีที่ใช้ต้องมีฉลากระบุชื่อสารเคมีส่วนผสมหรือส่วนประกอบที่เป็นอันตราย วิธีการใช้และวิธีการปฐมพยาบาลในกรณีฉุกเฉินหรือตามที่กฎหมายอื่นกำหนด	- นิติบุคคลอาคารชุดจัดให้มีสถานที่สำหรับเก็บสารเคมี พร้อมทั้งมีการติดป้ายบ่งชี้ระบุว่า "สถานที่เก็บสารเคมีอันตราย" เพื่อให้ผู้พบเห็นรับทราบ - สารเคมีที่ใช้ในการฆ่าเชื้อหรือปรับปรุงคุณภาพน้ำส้วมในอาคารมีการระบุชื่อและฉลาก พร้อมทั้งส่วนประกอบที่เป็นอันตราย วิธีการใช้และวิธีการปฐมพยาบาลในกรณีฉุกเฉิน	-	ภาพที่ 2.25 ป้ายเตือนพื้นที่จัดเก็บ สารเคมี

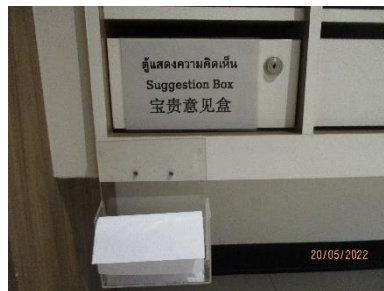
ภาพที่ 2.50 กล่องแสดงความคิดเห็น

5.6 การบดบังแสงแดดและทิศทางลม (ต่อ)	<p>การบดบังทิศทางลม</p> <p>1. จัดทำหนังสือแจ้งต่ออาคารบ้านพักอาศัยใกล้เคียงโดยรอบที่อาจได้รับผลกระทบจากเงาอาคารโครงการพาดผ่าน และเกิดการบดบังทิศทางลมพร้อมระบุเบอร์โทรของเจ้าของโครงการด้วย เพื่อให้ผู้ได้รับผลกระทบสามารถแจ้งหรือหารือกับเจ้าของโครงการในการแก้ไข ผลกระทบดังกล่าวได้โดยตรง ทั้งนี้ความรับผิดชอบต่อผลกระทบที่จะเกิดขึ้นจะสิ้นสุดลงหลังจากโครงการเปิดใช้อาคารแล้ว 1 ปี</p> <p>2. บริษัท พิวรรณา จำกัด ต้องรับผิดชอบชดเชยผลกระทบที่เกิดขึ้นจากการสัญญาอนุญาตและบดบังคลื่นสัญญาณโทรศัพท์ที่เกิดจากอาคารของโครงการ โดยมีระยะเวลาตั้งแต่เริ่มก่อสร้างโครงการ จนถึงการจัดตั้งนิติบุคคลอาคารชุดแล้วเสร็จเป็นระยะ 1 ปี</p> <p>3. ในกรณีที่ไม่สามารถตกลงกันได้ในการชดเชยจากผลกระทบที่ได้รับ ให้ตกลงกันในลักษณะการจัดตั้งคณะทำงานประสานงานแก้ไขปัญหา</p>	<p>- ปัจจุบันบริษัท พิวรรณา จำกัด ได้ส่งมอบการบริหารจัดการให้แก่ นิติบุคคลอาคารชุด ดี คอนโด ฟิงค์ ซึ่งโครงการมีการเปิด ดำเนินการเป็นระยะเวลา 3 ปี ซึ่งผ่านพ้นช่วงเวลาในการชดเชย ความเสียหายต่อผู้ได้รับผลกระทบโดยรอบพื้นที่โครงการแล้ว แต่ทั้งนี้หากผู้พักอาศัยใกล้เคียงพื้นที่โครงการได้รับผลกระทบจากการดำเนินการของโครงการในปัจจุบันสามารถแจ้งข้อร้องเรียนต่อโครงการได้ที่สำนักงานนิติบุคคลอาคารชุดจากการดำเนินการที่ผ่านมา ทางโครงการยังไม่ได้รับข้อร้องเรียนจากผู้พักอาศัยใกล้เคียง</p>	-	<p>ภาพที่ 2.50</p> <p>กล่องแสดงความคิดเห็น</p>
