บทที่ 2

การตรวจสอบการปฏิบัติตามมาตรการป้องกัน และแก้ไขผลกระทบสิ่งแวดล้อม

การติดตามตรวจสอบการปฏิบัติตามมาตรการป้องกันและแก้ไขผลกระทบสิ่งแวดล้อม ในระยะดำเนินการ โครงการทำเหมืองแร่หินอุตสาหกรรมชนิดหินปูน เพื่ออุตสาหกรรมก่อสร้าง ประทานบัตรเลขที่ 22363/15231 ของบริษัท หงส์คอนสตรัคชั่น จำกัด ทางบริษัทที่ปรึกษาได้ดำเนินการตรวจสอบการปฏิบัติตามมาตรการฯ ที่ได้กำหนดไว้ในรายงานการวิเคราะห์ผลกระทบสิ่งแวดล้อม (EIA) ของโครงการ และที่กำหนดโดยสำนักงานนโยบายและแผนทรัพยากรธรรมชาติและสิ่งแวดล้อม

ตารางที่ 2-1 มาตรการป้องกันและแก้ไขผลกระทบสิ่งแวดล้อม
โครงการเหมืองแร่หินอุตสาหกรรมชนิดหินปูน เพื่ออุตสาหกรรมก่อสร้าง
ของบริษัท ทูมส์คอนสตรัคชั่น จำกัด (คำขอประทานบัตรที่ 11/2538)
ตำบลสำน อำเภอยางชุมน้อย จังหวัดศรีสะเกษ

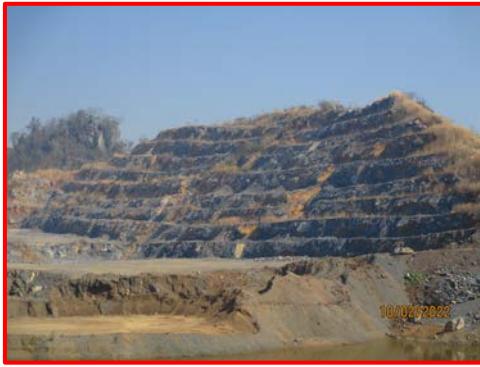
1.1 ให้เว้นแนวเขตรอบเขตประทานบัตรระยะ 10 เมตร โดยไม่ให้ทำเหมืองหรือกิจกรรมใดๆ และคงสภาพเดิมไว้	- มีการเว้นแนวเขต ไม่ทำเหมือง “รูปที่ 2-1(3)”	-
1.2 ให้ทำเหมืองโดยวิธีเหมืองหาบ ลักษณะแบบชั้นบันได โดยมีความสูงแต่ละชั้นไม่เกิน 6 เมตร ความกว้างของชั้นบันไดไม่น้อยกว่า 5 เมตร ความลาดเอียงหน้าชั้นบันไดไม่เกินกว่า 1:6 และควบคุมความลาดชันสุดท้ายของหน้าเหมืองไม่ให้เกิน 45 องศา	- ทำมีการเหมืองลักษณะแบบชั้นบันได และความคุม ความลาดชัน ให้มีลักษณะที่ปลอดภัย “รูปที่ 2-1(1)”	-

2. กำหนดการเปิดหน้าเหมืองให้มีทิศทางและลำดับขั้นตอน ตลอดจนขอบเขตพื้นที่ทำเหมืองตามแผนผังโครงการทำเหมืองโดยเคร่งครัด เปิดหน้าเหมืองในลักษณะขั้นบันไดประมาณ 80-90 องศา และควบคุมความลาดชันของหน้าเหมืองโดยรวมไม่เกิน 45 องศา	- การเปิดหน้าเหมืองมีลักษณะขั้นบันไดมีความลาดชันประมาณ 45 องศา “รูปที่ 2-1(1)”	-

(1) สภาพน้ำเหมืองในปัจจุบัน

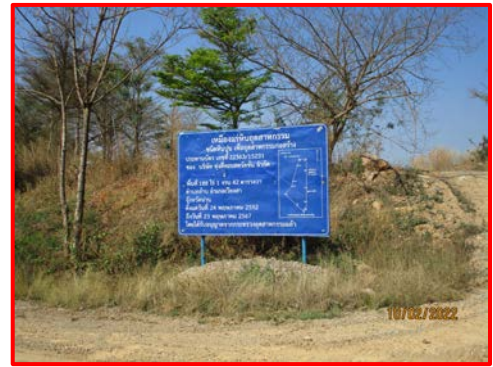
(2) ป้ายแสดงเขตพื้นที่ประทานบัตร

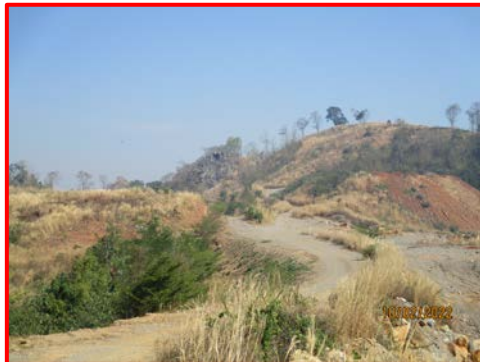
2.3 ให้ดำเนินการปลูกไม้ยืนต้นโตเร็วภายหลังการได้รับประทานบัตรแล้ว(ระยะเตรียมการทำเหมือง) และก่อนที่จะมีการดำเนินโครงการ โดยวิธีการปลูกให้มีระยะ 2x2 เมตร (400 ต้น/ไร่) ในเขตพื้นที่เว้นการทำเหมือง รวมทั้งให้มีการบำรุงรักษาดูแลต้นไม้เหล่านั้นให้มีความเจริญเติบโตที่ดี ทั้งนี้ให้เสนอแผนการปลูกต้นไม้พร้อมทั้งระบุพันธุ์ไม้ พื้นที่ปลูก ให้สำนักงานนโยบายและแผนสิ่งแวดล้อม และกรมป่าไม้ เพื่อพิจารณาความเหมาะสมก่อนดำเนินการ	- มีการปลูกต้นไม้บริเวณแนวเว้นเขตการทำเหมือง “รูปที่ 2-1(3)”	-

1. ให้เว้นพื้นที่ไม่ทำเหมืองห่างจากแนวเขตของคำขอต่ออายุประทานบัตรโดยรอบ เป็นระยะ 10 เมตร พร้อมทั้งดูแลรักษาพันธุ์ไม้ท้องถิ่นที่มีอยู่เดิมในพื้นที่ที่ไม่ใช่ทำเหมืองและกิจกรรมที่เกี่ยวข้องให้มีความเจริญเติบโตที่ดี	- มีการเว้นแนวเขตบริเวณขอบแปลงประทาน “รูปที่ 2-1(3)”	-

(3) แนวเวนเขตไม้ทำเหมือง

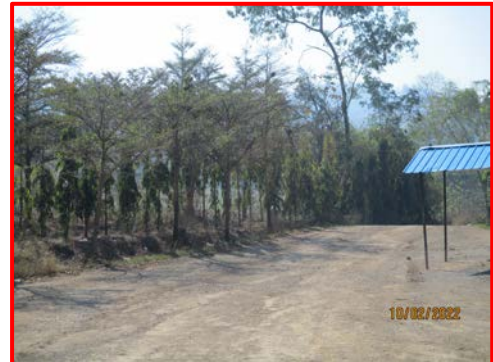
2.6 ให้ปรับปรุงฟื้นฟูพื้นที่โครงการฯ ที่ผ่านการทำเหมืองแร่ พร้อมทั้งให้รายงานผลการดำเนินงานให้สำนักงานนโยบายและแผนสิ่งแวดล้อม และกรมทรัพยากรธรณีทราบทุก 3 ปี นับจากวันที่ได้รับอนุญาตประทานบัตรโดยมีรายละเอียดของการดำเนินการ และตำแหน่งที่ดำเนินการอย่างเพียงพอในปีที่ผ่านมา	- มีการปรับปรุงฟื้นฟูพื้นที่ทำเหมือง โดยการปลูกต้นไม้บริเวณพื้นที่ว่างที่เอื้ออำนวย และมีการจัดเตรียมพันธุ์ไม้สำหรับปลูกเพิ่มเติม และทดแทนต้นไม้ที่ตาย รวมทั้งมีการจัดทำรายงานแผนฟื้นฟูเพื่อรายงานให้หน่วยงานที่เกี่ยวข้องทราบ “รูปที่ 2-1(4),(5),(10)และภาคผนวกที่ 8	-

14. ให้ทำการฟื้นฟูสภาพพื้นที่ที่ใช้ทำเหมือง และพื้นที่เกี่ยวข้องควบคู่ไปกับการทำเหมืองแร่ ดังนี้ 14.1 ใหัรักษาสภาพพืชพันธุ์ไม้ที่มีอยู่เดิม และปลูกไม้ยืนต้นท้องถิ่นหรือไม้โตเร็วเสริมทดแทนต้นไม้ที่ตายลง เช่น ยูคาลิปตัส กระถินณรงค์ กระถินเทพาหรือสนประดิพัทธ์ เป็นต้น ล้อมรอบพื้นที่บริเวณโรงโม่หิน ในพื้นที่ที่เว้นไม่ทำเหมือง บนคันทำนบดิน พื้นที่ที่ไม่ใช้ทำเหมืองและกิจกรรมที่เกี่ยวข้องให้เติมพื้นที่ พร้อมทั้งดูแลรักษาต้นไม้เหล่านั้นให้มีความเจริญเติบโตที่ดี เพื่อลดผลกระทบด้านฝุ่นละอองและทัศนียภาพพื้นที่โครงการ	- มีการฟื้นฟูสภาพพื้นที่ควบคู่ไปกับการทำเหมืองแร่ โดยการปลูกต้นไม้เพิ่มเติม บริเวณพื้นที่ว่างและเอื้ออำนวย “รูปที่ 2-1(4),(5) และ(10) ”	-

(4) แนวต้นไม้บริเวณพื้นที่เหมือง

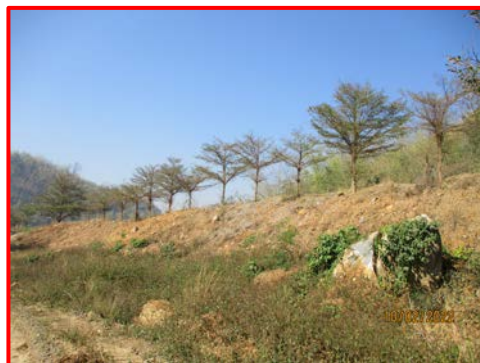
1.4 ให้เตรียมพื้นที่เก็บกองแร่ขนาดพื้นที่ 10 ไร่ และเตรียมพื้นที่เก็บกองเศษดินและเศษหินขนาด 15 ไร่ โดยเก็บกองสูงไม่เกิน 6 เมตร พร้อมทั้งสร้างคันทำนบขนาดฐานกว้าง 2 เมตร สูง 1.5 เมตร กว้างด้านบน 1 เมตร และคูระบายน้ำขนาดฐานกว้าง 0.75 เมตร ลึก 1 เมตร และความกว้างด้านบน 1.5 เมตร เพื่อเบนน้ำลงสู่บ่อตักตะกอน 2 บ่อ โดยมีขนาดพื้นที่บ่อละ 2 ไร่	- ปัจจุบันในพื้นที่โครงการมีพื้นที่เก็บกองแร่ที่สามารถรองรับแร่ได้อย่าง อย่งดี ส่วนเศษดิน และเศษหินส่วนใหญ่นำมาปรับปรุงพื้นที่และคันทำนบ อีกทั้งภายในพื้นที่โครงการยังมีคูระบายน้ำ และบ่อดักตะกอนจำนวน 2 บ่อ “รูปที่ 2-1(5), (6), (7)และ (8)”	-

มาตรการป้องกัน และแก้ไขผลกระทบสิ่งแวดล้อม	รายละเอียดของการปฏิบัติ	เหตุผลที่ไม่ปฏิบัติ/ปฏิบัติไม่ครบ /เปลี่ยนแปลงการปฏิบัติ และข้อเสนอแนะ
5. ให้สร้างคันทำนบกั้นดินอัดแน่น ขนาดฐานกว้างประมาณ 5 เมตร ความสูง 1 เมตร สันบนกว้าง 2 เมตร ร่วมกับร่องระบายน้ำ ขนาดความกว้าง 1.5 เมตร ท้องร่องกว้าง 1.2 เมตร ความลึก 1 เมตร ตามขอบแปลงประทานบัตรทางด้านทิศตะวันตกที่ระบุในแผนผังโครงการทำเหมือง พร้อมทั้งให้ปลูกหญ้าหรือพืชตระกูลถั่วคลุมดิน และต้นไม้ท้องถิ่นหรือไม้โตเร็วบนคันทำนบกั้นเพื่อป้องกันการชะล้างพังทลายของดิน	- มีคันทำนบกั้นดิน และคูระบายน้ำที่สามารถระบายน้ำลงบ่อดักตะกอนได้อย่างดี “รูปที่ 2-1(5) และ (6)”	-

7. ให้จัดเตรียมพื้นที่กองเก็บเปลือกดิน บริเวณอักษร ป ขนาดเนื้อที่ประมาณ 6 ไร่ และที่กองเก็บแร่ บริเวณ ร1 และ ร2 ขนาดเนื้อที่ 0.5 ไร่ โดยให้เก็บกองเปลือกดินเป็นชั้นๆ แต่ละชั้นสูงไม่เกิน 3 เมตร ความลาดชันรวมประมาณ 40 องศา พร้อมทั้งจัดให้มีคันทำนบกั้นร่วมกับร่องระบายน้ำ เพื่อเบี่ยงเบนทางน้ำชะล้างให้ไหลลงสู่บ่อดักตะกอน ทั้งนี้บริเวณกองเปลือกดินที่ไม่มีการกองดินเพิ่มเติมให้ปลูกหญ้าหรือพืชคลุมดินเพื่อป้องกันการชะล้างของดิน	- มีการจัดเตรียมพื้นที่เก็บกองแร่ที่สามารถรองรับแร่ได้อย่างเพียงพอ และมีคันทำนบกั้น และคูระบายน้ำที่สามารถระบายน้ำลงบ่อดักตะกอนได้ “รูปที่ 2-1(5) และ(6)”	-

(5) คันทำนบดินและแนวต้นไม้ที่ปลูกเพิ่มเติม

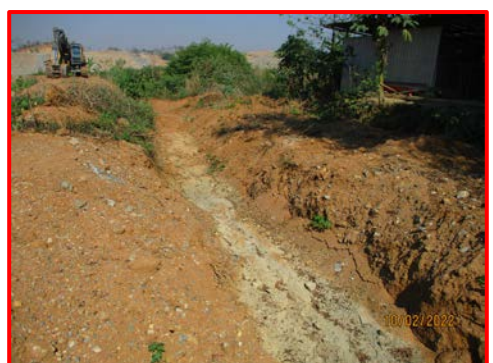
(6) คุร่บายน้ำบริเวณพื้นที่เหมือง

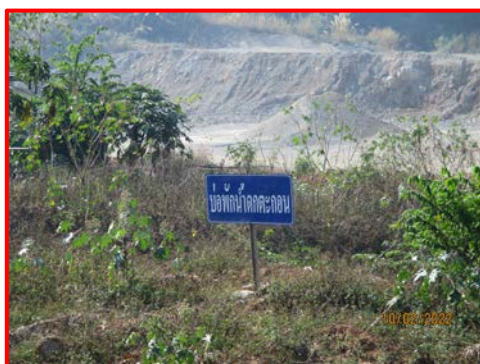
6. ให้ชุดบ่อดักตะกอน บ1 ขนาด 2x20x4 เมตร ความจุไม่น้อยกว่า 1,600 ลูกบาศก์เมตร บ่อ 2 ขนาด 20x40x4 เมตร ความจุไม่น้อยกว่า 3,200 ลูกบาศก์เมตร และบ่อ 3 ขนาด 40x40x4 เมตร ความจุไม่น้อยกว่า 6,500 ลูกบาศก์เมตร ตามที่ระบุในแผนผังโครงการทำเหมือง เพื่อรองรับน้ำขุ่นข้นและตะกอนดินที่สะสมตัวจากบ่อดักตะกอนและร่องระบายน้ำอย่างน้อยปีละ 1 ครั้ง เพื่อรักษาความลึกของบ่อและร่องดังกล่าว	- บริเวณพื้นที่เหมืองของโครงการมีบ่อดักตะกอน 2 บ่อ ที่สามารถรองรับน้ำได้อย่างดี และมีการชุดลอกบ่อดักตะกอนเพื่อประสิทธิภาพในการรองรับน้ำ “รูปที่ 2-1(7) และ(8)”	-

(7) บ่อดักตะกอนที่ 1 เนื้อที่ 2 งาน

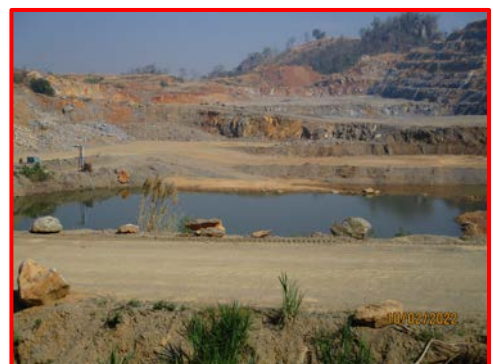
2. มาตรการป้องกันและแก้ไขผลกระทบสิ่งแวดล้อมที่กำหนดโดยสำนักงานนโยบายและแผนสิ่งแวดล้อม		
2.1 ให้ย้ายบ่อดักตะกอนทางด้านทิศตะวันตกมาอยู่บริเวณเชิงเขาทางด้านทิศเหนือแทน หรืออยู่ตรงกลางระหว่างหุดหลักฐานที่ 1 และ 6 เพื่อป้องกันผลกระทบที่จะมีต่อทางน้ำธรรมชาติห้วยบง	- บ่อดักตะกอนอยู่ตรงกลางระหว่างหลักหมุดที่ 1 และ 6 “รูปที่ 2-1(8)”	-

(8) บ่อดักตะกอนที่ 2 เนื้อที่ 6 ไร่

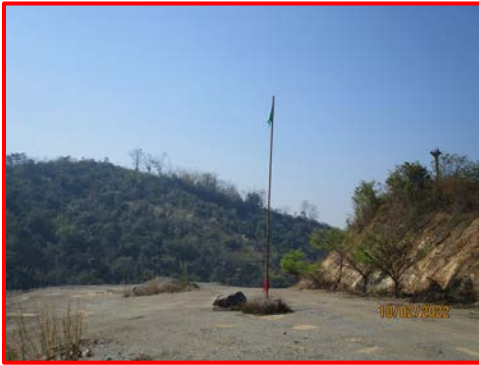
1.3 ให้ใช้ปริมาณวัตถุระเบิดสูงสุดไม่เกิน 68.03 กิโลกรัมหรือ 150 ปอนด์ต่อจังหวัดงหวัด ทำการระเบิดวันละ 1 ครั้ง ในช่วงเวลา 16.00-17.00 น. โดยก่อนและหลังจุดการระเบิดต้องให้สัญญาณธงและเสียง ทุกครั้ง	- ก่อนการระเบิดมีการปิดกั้นเขตพื้นที่ และมีสัญญาณเสียงเตือนทุกครั้ง พร้อมทั้งมีสัญญาณธงเตือนบริเวณพื้นที่เหมือง “รูปที่ 2-1(9), (27) และ (28)”	-

4. ให้ใช้ปริมาณวัตถุระเบิดสูงสุดไม่เกิน 70 กิโลกรัมต่อจังหวะถ่วง จุดระเบิดด้วยแท่งแบบหน่วงเวลา ระหว่างเวลา 16.00-17.00 น. วันละ 1 ครั้ง โดยให้มีสัญญาณเตือนก่อนการระเบิดให้ได้ยินและเห็นชัดเจนในระยะ 500 เมตร ทุกครั้ง และติดป้ายเตือนเวลาทำการระเบิดหินและเขตการใช้วัตถุระเบิดที่บริเวณปากทางเข้าเหมือง ทั้งนี้ให้หลีกเลี่ยงการระเบิดย้อยหินที่มีขนาดใหญ่ ให้ใช้เครื่องเจาะกระแทกหรือเครื่องกระแทกหินทุบย้อยหินแทน	- การระเบิดหินแต่ละครั้งจะใช้วัตถุระเบิดไม่เกิน 70 กิโลกรัมต่อจังหวะถ่วง และทำการระเบิดวันละ 1 ครั้ง ช่วงเวลา 16.00-17.00 น. โดยก่อนการระเบิดมีการปิดกันเขตพื้นที่และมีสัญญาณเตือนทุกครั้ง พร้อมทั้งมีสัญญาณธงเตือนบริเวณพื้นที่เหมือง “รูปที่ 2-1(9), (27) และ (28)”	-

(9) ธงเตือนการระเบิดหน้าเหมือง

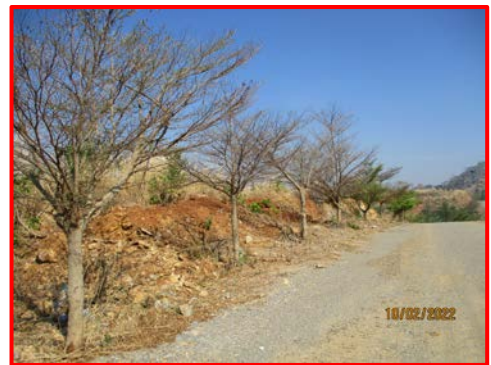
1.5 ให้ปลูกหญ้าแฝกเสริมบริเวณแนวขอบแปลงคำขอฯด้านทิศตะวันตกในแนวเขตหลักฐานที่ 10-11 ในแนวขวางความลาดเทของพื้นที่จำนวน 3 แถว แบบสลับฟันปลา โดยทำการปลูก	- ปัจจุบันมีการปลูกต้นไม้เพิ่มเติมบริเวณพื้นที่ด้านทิศตะวันตก “รูปที่ 2-1(10)”	-

(10) แนวต้นไม้ด้านทิศตะวันตก

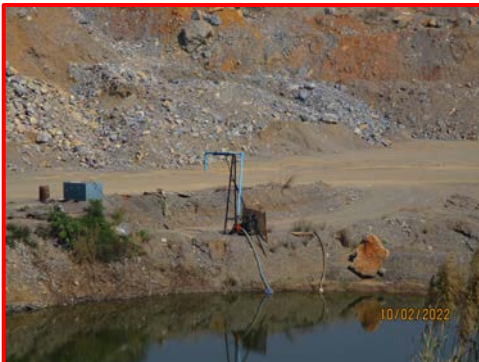
8. ให้ใช้น้ำจากบ่อดักตะกอนหรือแหล่งน้ำอื่นฉีดพรมน้ำบนเส้นทางขนส่งในบริเวณพื้นที่โครงการและโรงโม่หิน อย่างน้อยวันละ 3-4 ครั้ง หรือตามความเหมาะสมกับสภาพภูมิอากาศ เพื่อลดการฟุ้งกระจายของฝุ่นละออง พร้อมทั้งปรับปรุงเส้นทางขนส่งและเส้นทางสาธารณะที่ใช้ประโยชน์ในการขนส่งให้มีสภาพใช้งานได้ดีและปลอดภัยอยู่เสมอ	- มีการสูบน้ำจากบ่อดักตะกอนเพื่อใช้สำหรับฉีดพรมน้ำบนเส้นทางขนส่งแร่และบริเวณพื้นที่โครงการ “รูปที่ 2-1(11) และ (14)”	-

(11) เครื่องสูบน้ำบริเวณบ่อตักตะกอน

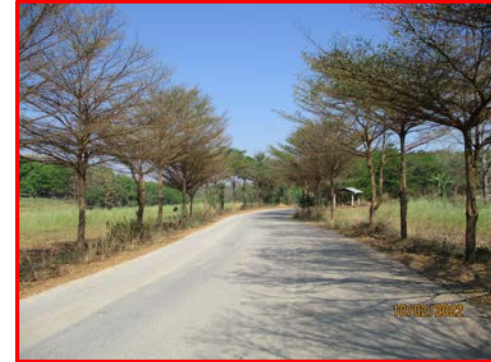
2.2 การสร้างแนวถนนเข้าสู่พื้นที่โครงการจะต้องมีความต่อเนื่องกับถนนซึ่งเข้าสู่พื้นที่เก็บกองดินเพื่อใช้เป็นแนวป้องกันการชะล้างตะกอนมูลดินทรายลงสู่ทางน้ำธรรมชาติห้วยบงและพื้นที่เกษตรกรรมในบริเวณใกล้เคียง	- ปัจจุบันถนนเข้าสู่พื้นที่โครงการเป็นถนนลาดยาง “รูปที่ 2-1(12)”	-

(12) เส้นทางขนส่งแร่ และแนวต้นไม้ริมเส้นทางขนส่งแร่

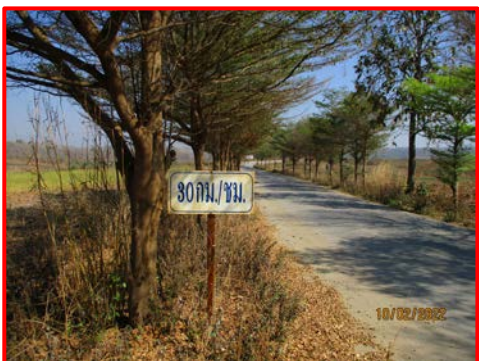
1.6 ให้ปลูกไม้ยืนต้นโตเร็วบริเวณแนวขอบแปลงทางด้านทิศตะวันตกตลอดแนวจำนวน 2 แถวในลักษณะเป็นแถวสลับฟันปลา	- มีการปลูกต้นไม้ด้านทิศตะวันตกของโครงการ	-
1.7 ให้ฉีดพรมน้ำบนถนนลูกรังในพื้นที่โครงการและเส้นทางขนส่งแร่จากหน้าเหมืองถึงโรงโม่วันละ 3-4 ครั้ง หรือตามความเหมาะสมกับฤดูกาลโดยใช้น้ำจากบ่อบาดาลของสำนักงานและซ่อมแซมให้ใช้งานได้ตลอดเวลา และกำหนดให้รถบรรทุกใช้ความเร็วไม่เกิน 30 กิโลเมตร/ชั่วโมง	- มีการฉีดพรมน้ำตามเส้นทางขนส่งแร่บริเวณพื้นที่โครงการ และมีป้ายจำกัดความเร็วรถบรรทุก “รูปที่ 2-1(13) และ (15)”	-

มาตรการป้องกัน และแก้ไขผลกระทบสิ่งแวดล้อม	รายละเอียดของการปฏิบัติ	เหตุผลที่ไม่ปฏิบัติ/ปฏิบัติไม่ครบ /เปลี่ยนแปลงการปฏิบัติ และข้อเสนอแนะ
9. การขนส่งจะต้องใช้ความเร็วและน้ำหนักของรถบรรทุกให้เป็นไปตามที่ทางราชการกำหนด และควบคุมความเร็วไม่เกิน 30 กิโลเมตร/ชั่วโมง ในช่วงที่เป็นถนนลูกรังและที่ผ่านชุมชน พร้อมทั้งให้ปิดคลุมกระบะบรรทุกให้มิดชิดก่อนออกนอกพื้นที่โรงโม่หิน ทั้งนี้ ให้หลีกเลี่ยงการขนส่งแร่ในช่วงเวลาการเดินทางไป-กลับจากโรงเรียนและสถานที่ทำงานของเด็กนักเรียนและราษฎร (เวลา 07.00-08.00 น. และ 16.00-17.00 น.)	- มีป้ายเตือนการจำกัดความเร็วรถบรรทุก ป้ายเตือนการปิดคลุมผ้าใบและมีบ่อล้างล้อ ระบบสเปรย์ล้างล้อรถบรรทุก เพื่อลดการฟุ้งกระจายของฝุ่นละออง “รูปที่ 2-1(13), (15), (16), (22) และ (23)”	-

(13) ป้ายจำกัดความเร็วรถบรรทุก

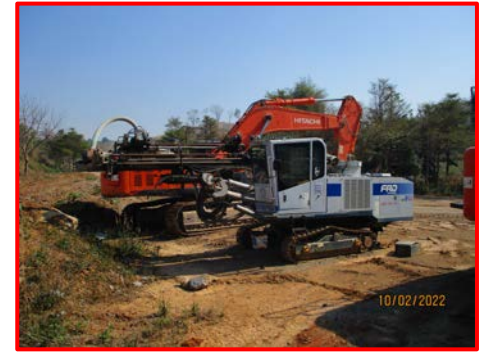
3. ใช้เครื่องเจาะระเบิดแบบดินตะขบที่มีเครื่องดูดฝุ่นติดตั้งที่บริเวณหัวเจาะหรือใช้น้ำหล่อลงในรูเจาะ เพื่อป้องกันการฟุ้งกระจายของฝุ่นละอองที่เกิดจากการเจาะระเบิด	- เครื่องเจาะระเบิดเป็นแบบดินตะขบมีเครื่องดูดฝุ่นติดตั้งที่บริเวณหัวเจาะ เพื่อลดการฟุ้งกระจายของฝุ่นละออง “รูปที่ 2-1(14)”	-

(14) รถเจาะที่มีเครื่องดูดฝุ่นบริเวณหัวเจาะ

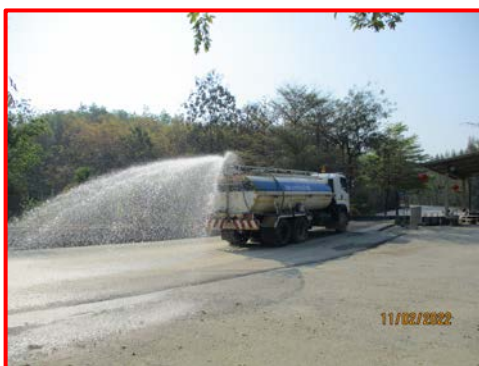
(15) รถฉีดพรมน้ำ

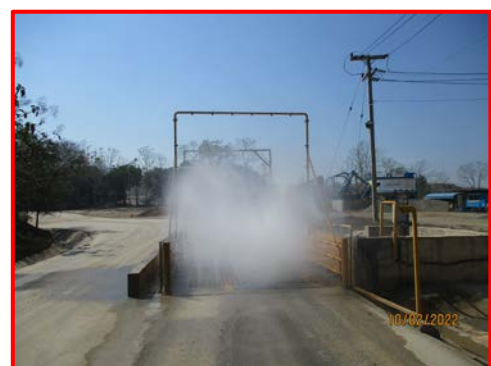
(16) ระบบสเปรย์น้ำล้างล้อรถบรรทุก

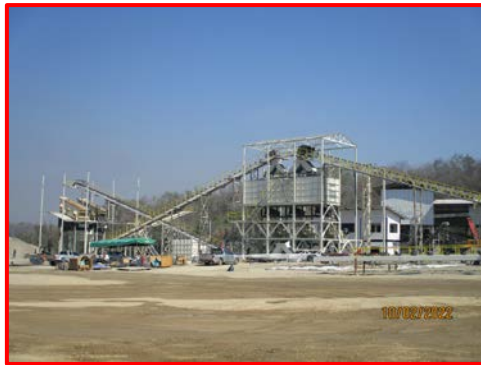
11. ให้ปรับปรุงโรงโม่หินเป็นระบบปิด และจัดให้มีระบบป้องกันผลกระทบสิ่งแวดล้อมให้ครบถ้วนตามข้อกำหนดประกาศกรมอุตสาหกรรมพื้นฐานและการเหมืองแร่ เรื่อง ให้โรงโม่บดหรือย่อยหินมีระบบป้องกันผลกระทบสิ่งแวดล้อม ลงวันที่ 12 มกราคม 2548 พร้อมทั้งให้บำรุงรักษาและใช้ระบบในขณะทำการผลิตแร่อย่างสม่ำเสมอด้วย โดยเฉพาะระบบป้องกันและลดการฟุ้งกระจายของฝุ่นละออง	- ช่วงที่ตรวจสอบการปฏิบัติตามมาตรการป้องกันฯ ทางโครงการอยู่ระหว่างปรับปรุงโรงโม่หิน “รูปที่ 2-1(17)”	-

(17) การปรับปรุงโรงไหมหิน

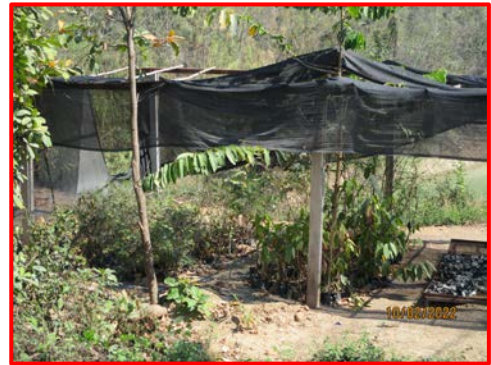
(18) พันธุ์ไม้ที่เตรียมไว้ปลูกเพิ่มเติม

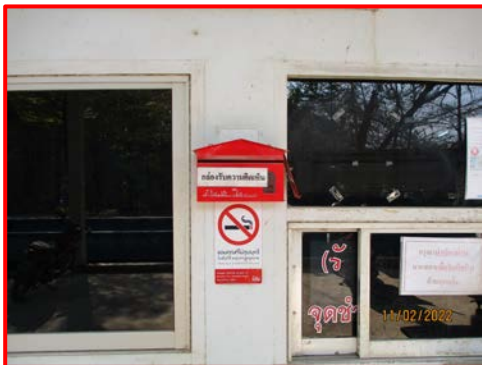
(19) กล่องรับความคิดเห็น

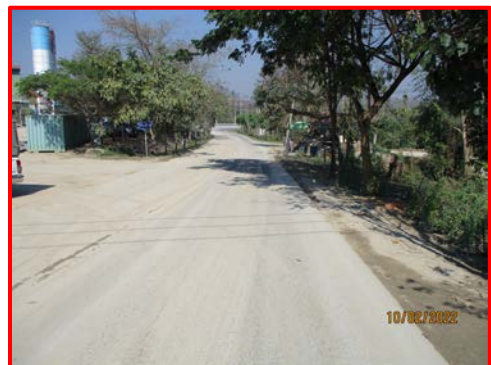
(20) สภาพเส้นทางเข้า-ออก พื้นที่โครงการ

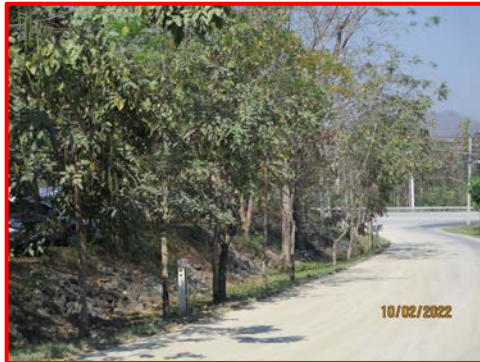
(21) แนวต้นไม้ริมเส้นทางเข้า-ออก พื้นที่โครงการ

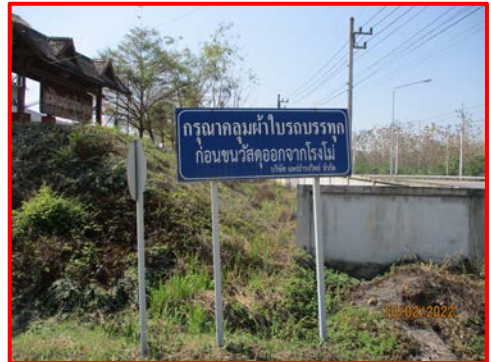
(22) ป้ายเตือนการปิดคลุมผ้าใบ

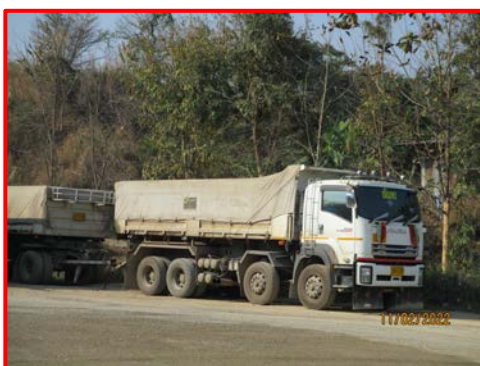
(23) การปิดคลุมผ้าใบรถบรรทุก

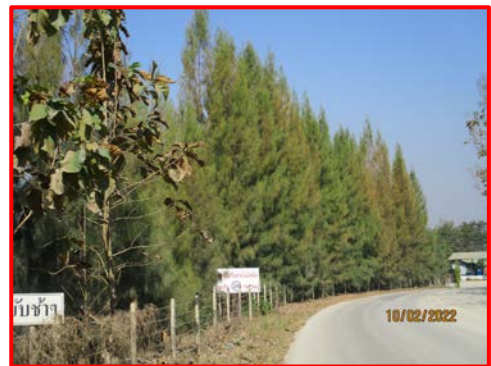
(24) แนวต้นไม้ภายในพื้นที่โครงการ

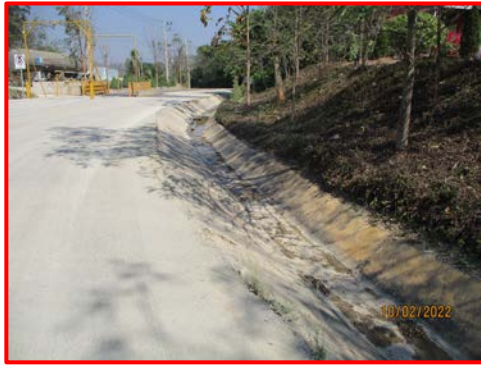
(25) คูระบายน้ำบริเวณโรงโม่

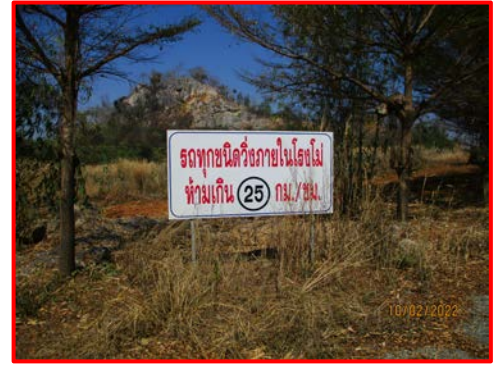
(26) ป้ายเตือนจำกัดความเร็วในพื้นที่โรงโม่

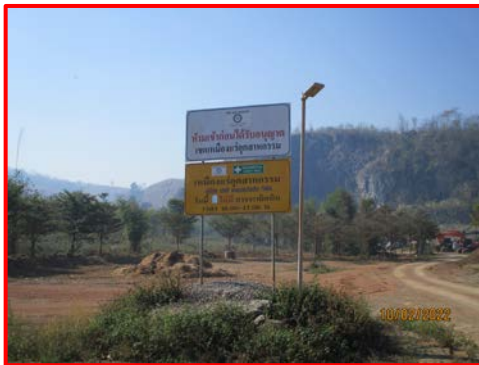
(27) ป้ายเตือนเวลาระเบิด

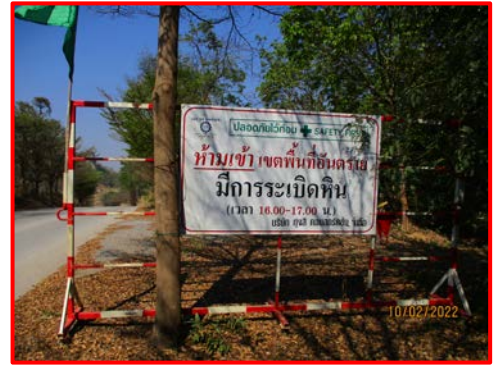
(28) การปิดกั้นเขตพื้นที่ก่อนการระเบิดหิน

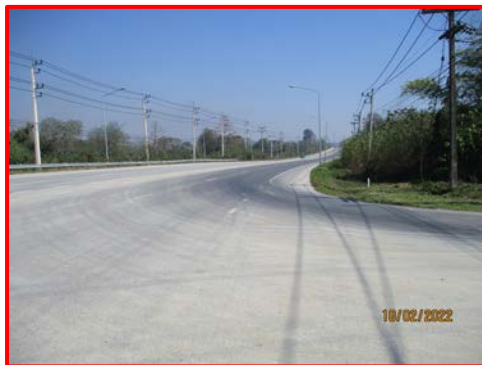
(29) สภาพถนนด้านหน้าโครงการ

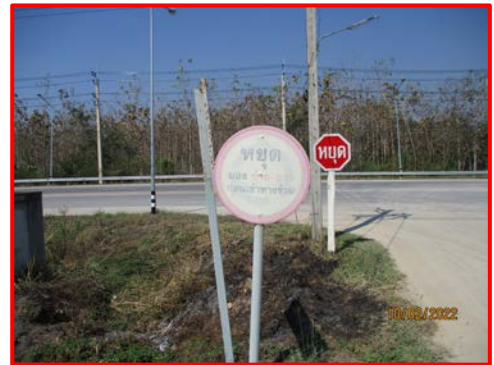
(30) ป้ายเตือนบริเวณทางออกพื้นที่โครงการ

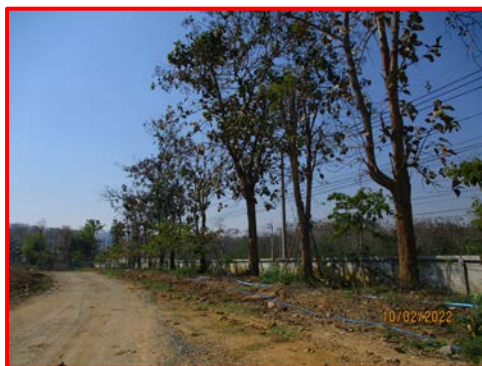
(31) แนวต้นไม้บริเวณด้านหน้าพื้นที่โครงการ
