บทที่ 4

สรุปผลการปฏิบัติตามมาตรการฯ และข้อเสนอแนะ

จากผลการติดตามตรวจสอบผลการปฏิบัติตามมาตรการป้องกันและแก้ไขผลกระทบสิ่งแวดล้อมและมาตรการติดตามตรวจสอบผลกระทบสิ่งแวดล้อม โครงการ CONDOLETTE PIXEL SATHORN ในระยะดำเนินการระหว่างเดือน มกราคม ถึง มิถุนายน 2565 พบว่าโครงการฯ มีการปฏิบัติตามมาตรการฯ โดยส่วนใหญ่แล้ว แต่ยังคงมีบางมาตรการที่ทางโครงการไม่ได้ปฏิบัติ ปฏิบัติไม่ได้ ปฏิบัติได้แต่ไม่มีประสิทธิภาพ และยังไม่ถึงเวลาปฏิบัติ โดยสามารถสรุปได้ดังตารางที่ 4-1

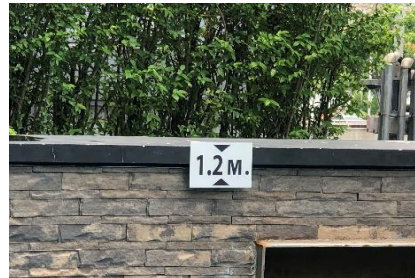
3.2 สระว่ายน้ำ 2) โครงสร้างและความปลอดภัยและอุบัติเหตุการจมน้ำ	5. จัดให้มีป้ายบอกระดับความลึกหรือเลขบอกตัวระดับความลึกที่สามารถมองเห็นได้ชัดเจน โดยมีตัวเลขแสดงความลึกเป็นระยะ ๆ อย่างน้อย 3 ระยะ	<p>การดำเนินการในปัจจุบัน</p> <ul style="list-style-type: none"> - ไม่ได้ปฏิบัติ : โครงการไม่มีป้ายบอกระดับความลึกหรือเลขบอกระดับความลึกไว้บริเวณสระว่ายน้ำ <p>แนวทางการดำเนินการ</p> <ul style="list-style-type: none"> - ให้ทางโครงการดำเนินการติดป้ายบอกระดับความลึกหรือเลขบอกระดับความลึกของสระว่ายน้ำไว้ในตำแหน่งที่สามารถมองเห็นได้ชัดเจน

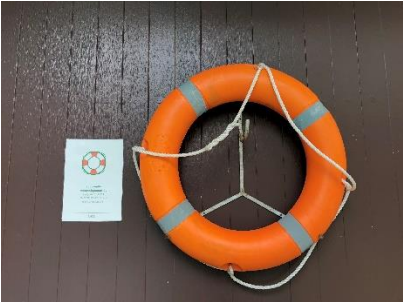
2) โครงสร้างและความปลอดภัยและอุบัติเหตุการจมน้ำ (ต่อ)	11. จัดให้มีอุปกรณ์ประจำสระว่ายน้ำ ซึ่งอยู่ในตำแหน่งที่เห็นชัดและนำมาใช้ได้ทันที โดยอุปกรณ์ที่จัดให้มี ได้แก่ - ไม้ช่วยชีวิต ยาวไม่น้อยกว่า 3.5 เมตร น้ำหนักเบาอย่างน้อย 1 อัน - ห่วงชูชีพขนาดเส้นผ่านศูนย์กลางภายในไม่น้อยกว่า 15 นิ้ว ผูกไว้กับเชือกยาวไม่น้อยกว่า 30 เมตร ไม่น้อยกว่า 30 เมตร ซึ่งเป็นความยาวของสระ) - โฟมช่วยชีวิตอย่างน้อย 2 อัน - เครื่องช่วยหายใจสำหรับเด็กและผู้ใหญ่ออย่างน้อยอย่างละ 1 เครื่อง	การดำเนินการในปัจจุบัน - ไม่ได้ปฏิบัติ : ทางโครงการไม่ได้ดำเนินการจัดเตรียมอุปกรณ์ช่วยชีวิต เช่น ไม้ช่วยชีวิต ห่วงชูชีพ โฟมช่วยชีวิต และเครื่องช่วยหายใจไว้บริเวณสระว่ายน้ำหรือบริเวณใกล้เคียง แนวทางการดำเนินการ - ให้โครงการดำเนินการจัดซื้ออุปกรณ์ช่วยชีวิตประจำสระว่ายน้ำตามที่มาตรการกำหนดให้ครบถ้วน พร้อมทั้งให้ดำเนินการติดตั้งในตำแหน่งที่เห็นชัดและบริเวณใกล้เคียงเพื่อสะดวกต่อการนำมาใช้ได้ทันที ดังภาพตัวอย่าง

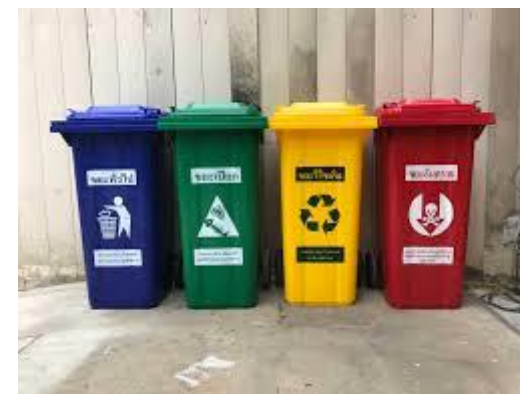
3.6 การจัดการมูลฝอย	<p>9. จัดให้มีห้องพักมูลฝอยรวม โดยแบ่งเป็น ห้องพักมูลฝอยแห้ง ห้องพักมูลฝอยเปียก และห้องพักมูลฝอยอันตราย แยกจากกันอย่างชัดเจน ซึ่งห้องพักมูลฝอยแต่ละห้องสามารถรองรับมูลฝอยแต่ละประเภทได้ไม่น้อยกว่า 3 เท่า ของปริมาณมูลฝอยที่เกิดขึ้นรายละเอียดดังนี้</p> <p>(1) ห้องพักมูลฝอยแห้ง มีความกว้าง 1.7 เมตร ความยาว 2 เมตร ความจุ 5.1 ลูกบาศก์เมตร (คิดความสูงกองมูลฝอย 1.5 เมตร) ซึ่งสามารถรองรับมูลฝอยทั่วไป และมูลฝอยรีไซเคิลปริมาณรวม 1.53ลูกบาศก์เมตร/วัน ได้อย่างเพียงพอ 3.3 เท่า</p> <p>(2) ห้องพักมูลฝอยเปียก มีความกว้าง 1.5 เมตร ความยาว 4 เมตร ความจุ 9 ลูกบาศก์เมตร (คิดความสูงกองมูลฝอย 1.5 เมตร) ซึ่งสามารถรองรับมูลฝอยเปียกปริมาณ 1.564 ลูกบาศก์เมตร/วัน ได้อย่างเพียงพอ 5.8 เท่า โดยภายในจะติดตั้งรองรับมูลฝอยขนาด 240 ลิตร จำนวน 7 ถัง เพื่อรองรับมูลฝอยอีกชั้นหนึ่ง ป้องกันการกระจัดกระจายของมูลฝอยกรณีฉุกเฉินบรรจุมูลฝอยฉีกขาด</p> <p>(3) ห้องพักมูลฝอยอันตราย มีความกว้าง 1.7 เมตร ความยาว 1.9 เมตร ความจุ 4.8 ลูกบาศก์เมตร (คิดความสูงกองมูลฝอย 1.5 เมตร) ซึ่งสามารถรองรับมูลฝอยอันตรายปริมาณ 0.306 ลูกบาศก์เมตร/วัน ได้อย่างเพียงพอ 15.7 เท่า</p>	<p>การดำเนินการในปัจจุบัน</p> <ul style="list-style-type: none"> - ปฏิบัติได้แต่ไม่มีประสิทธิภาพ : โครงการจัดให้มีห้องพักมูลฝอยรวม จำนวน 1 ห้อง แต่ไม่มีการแบ่งเป็นห้องพักมูลฝอยแห้ง ห้องพักมูลฝอยเปียก และห้องพักมูลฝอยอันตราย เนื่องจากปริมาณมูลฝอยมีปริมาณไม่มาก ประกอบด้วยโครงการมีการประสานงานกับสำนักงานเขตยานนาวาให้เข้ามาเก็บขนมูลฝอยอย่างสม่ำเสมอจึงจัดให้มีพนักงานแยกมูลฝอยใส่ถุงแล้วรวมกันไว้เพื่อนำไปกำจัดต่อไป ทั้งนี้ในบริเวณห้องพักมูลฝอยมีระบบระบายอากาศภายในห้องเพื่อลดการเกิดกลิ่นและเป็นอันตรายต่อผู้เก็บขนมูลฝอย <p>แนวทางการดำเนินการ</p> <ul style="list-style-type: none"> - ให้โครงการดำเนินการจัดให้มีห้องพักมูลฝอยรวม จำนวน 3 ห้อง โดยแบ่งเป็น ห้องพักมูลฝอยแห้ง ห้องพักมูลฝอยเปียก และห้องพักมูลฝอยอันตราย แยกจากกันอย่างชัดเจน ทั้งนี้หากมีข้อจำกัดในเรื่องของพื้นที่ห้องพักมูลฝอยรวม ให้ทางโครงการจัดหาภาชนะเพื่อรองรับขยะแต่ละประเภทไว้ภายในห้องพักขยะรวม ดังภาพตัวอย่าง
