ผลการปฏิบัติตามมาตรการป้องกันและแก้ไขผลกระทบสิ่งแวดล้อม

ตารางที่ 2.2-1 มาตรการป้องกันและแก้ไขผลกระทบสิ่งแวดล้อม โครงการ CONDOLETTE PIXEL SATHORN (ระยะดำเนินการ)

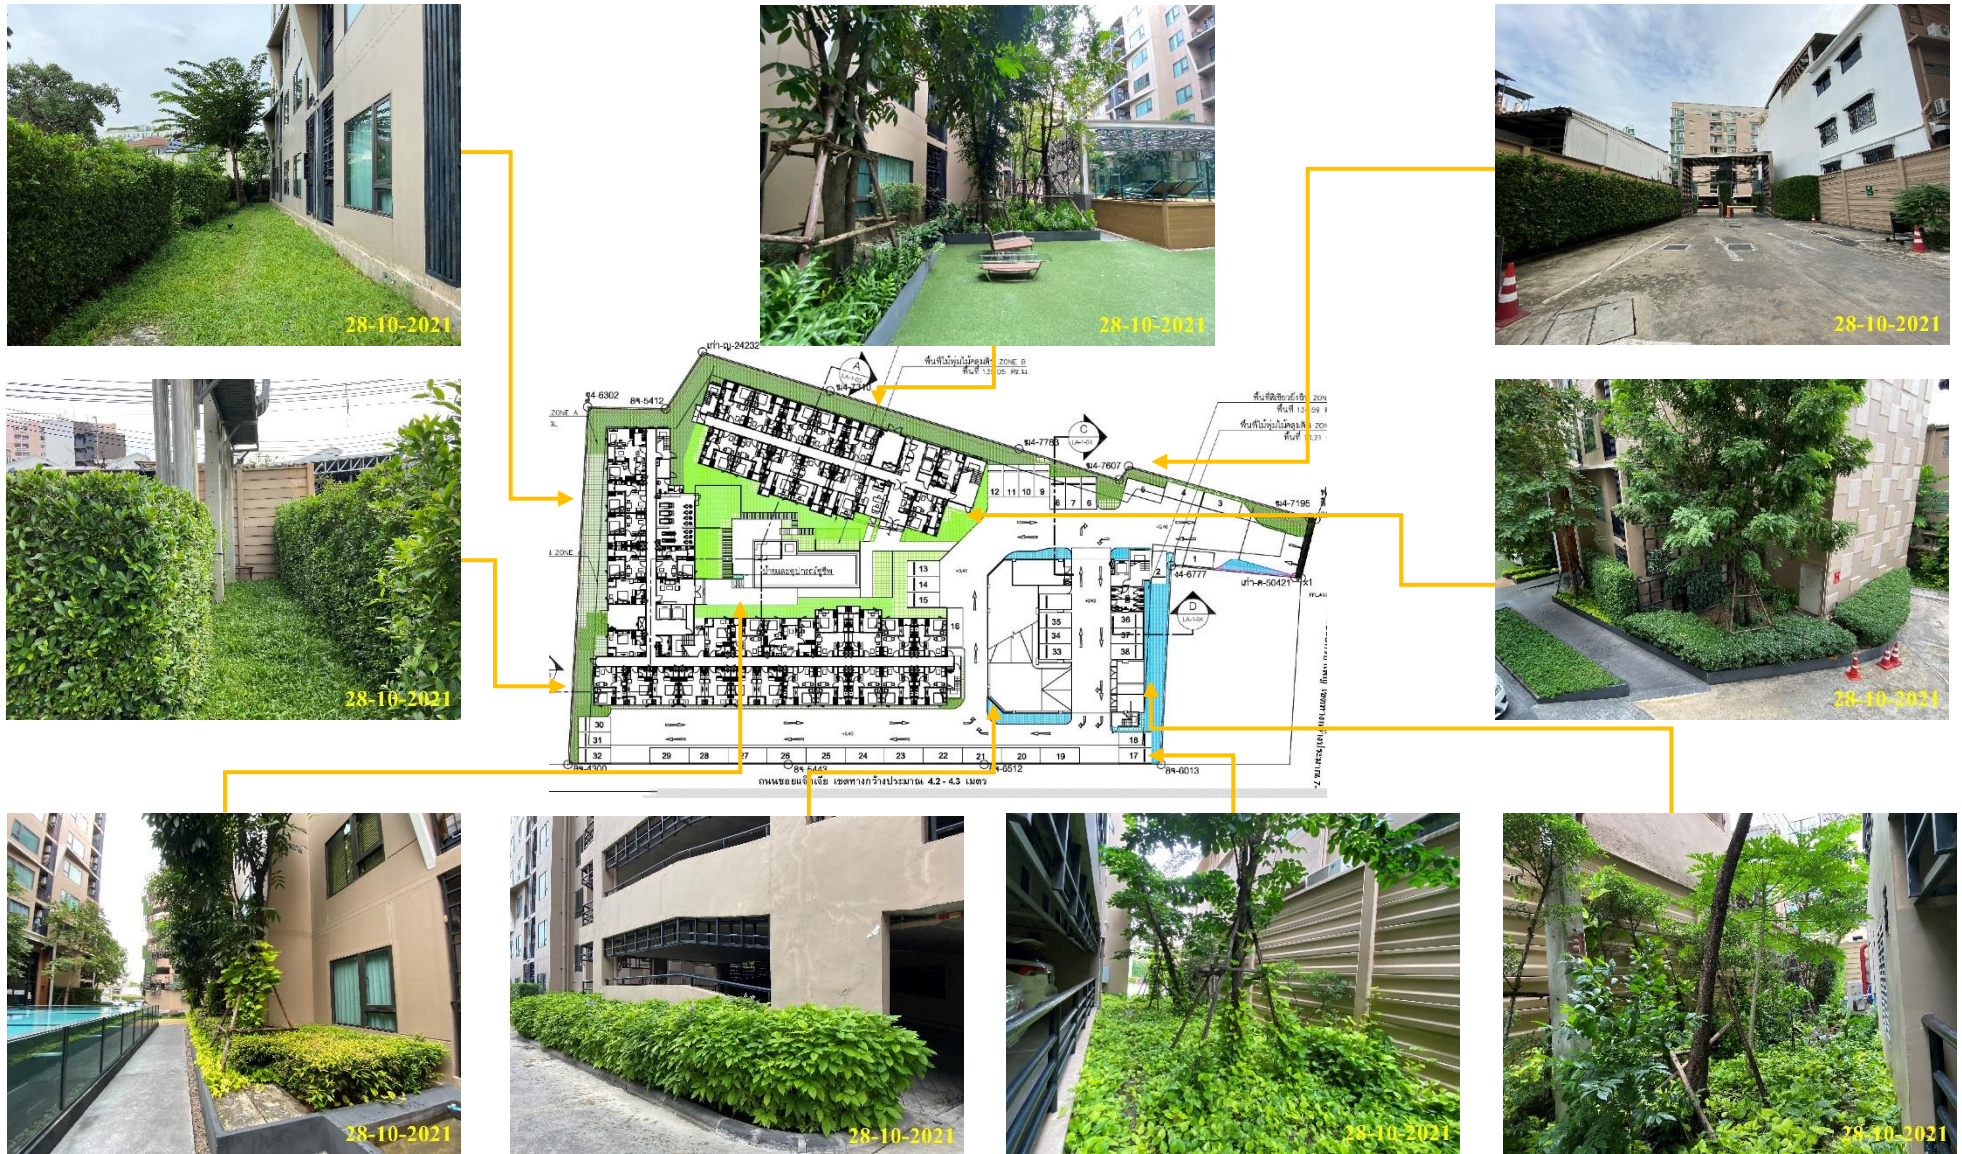
1. ทรัพยากรสิ่งแวดล้อมทางกายภาพ				
1.1 สภาพภูมิประเทศ	1. จัดให้มีรั้วรอบพื้นที่โครงการเพื่อกันขอบเขตพื้นที่และป้องกันการพังทลายของดินสู่พื้นที่ข้างเคียง	✓ - โครงการมีการจัดทำแนวรั้วรอบโครงการ เพื่อระบขอบเขตและป้องกันการพังทลาย โดยมีการออกแบบตามหลักวิชาการที่เหมาะสม	-	ภาพที่ 2.2-1 พื้นที่สีเขียว

2. จัดให้มีการปลูกไม้ยืนต้น ไม้พุ่ม ไม้คลุมดิน ภายในโครงการ โดยเฉพาะบริเวณแนวเขตที่ดิน เพื่อให้พืชช่วยยึดหน้าดิน	✓ - โครงการมีการปลูกพรรณไม้ที่มีความสามารถในการยึดหน้าดินเป็นจำนวนมาก ซึ่งบริเวณดังกล่าวมีความเสี่ยงที่จะเกิดการพังทลายของหน้าดินมากที่สุด	-	ภาพที่ 2.2-1 พื้นที่สีเขียว

3. จัดให้มีพื้นที่สีเขียวภายในโครงการ ขนาดพื้นที่รวม 1,094.4 ตารางเมตร โดยปลูกพืชคลุมพื้นที่ว่างทั้งหมดเพื่อลดมลพิษทางอากาศ	✓ - โครงการจัดให้มีพื้นที่สีเขียวภายในโครงการอยู่ที่ชั้น 1 โดยมีการปลูกพรรณไม้ที่เหมาะสมในพื้นที่โครงการ	-	ภาพที่ 2.2-1 พื้นที่สีเขียว

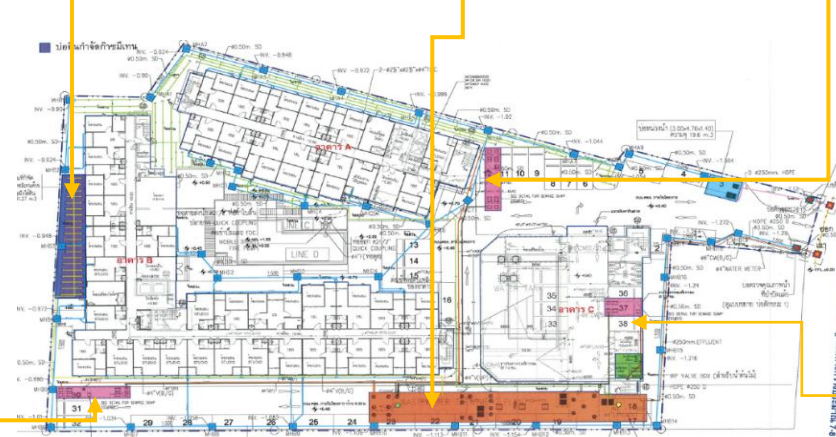
ภาพที่ 2.2-4 ระบบบำบัดน้ำเสีย ก๊าซมีเทน และ Aerosol

บ่อสูบน้ำเสีย อาคาร C

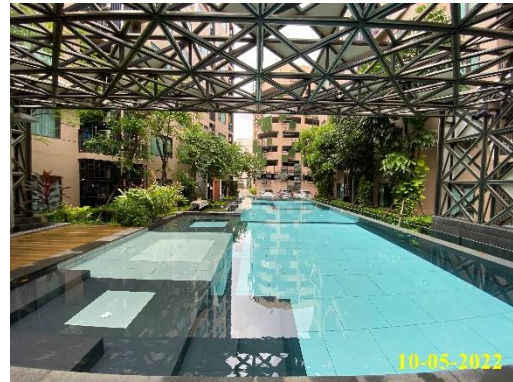
2) โครงสร้างและความปลอดภัยแลอุบัติเหตุการ จมน้ำ	1. โครงสร้างของสระว่ายน้ำเป็นคอนกรีตเสริมเหล็ก มีความมั่นคง แข็งแรง น้ำซึมไม่ได้ ผนังเรียบอยู่ในสภาพดี และทำความสะอาดง่าย	✓ - โครงการได้มีการออกแบบและก่อสร้างสระว่ายน้ำตรงตาม คุณสมบัติที่มาตรการกำหนดทุกประการ	-	ภาพที่ 2.2-7 การบริหารจัดการสระว่ายน้ำ

โครงสร้างสระว่ายน้ำ

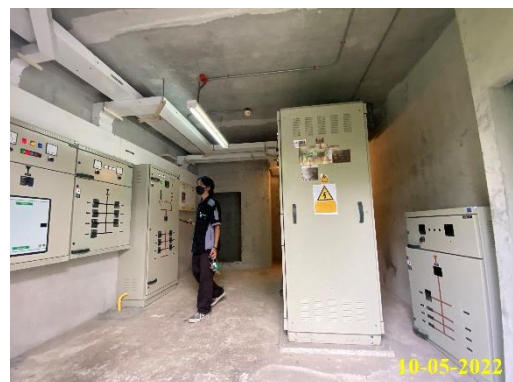
หม้อแปลงไฟฟ้า
ภาพที่ 2.2-9 ระบบไฟฟ้าและการอนุรักษ์พลังงาน

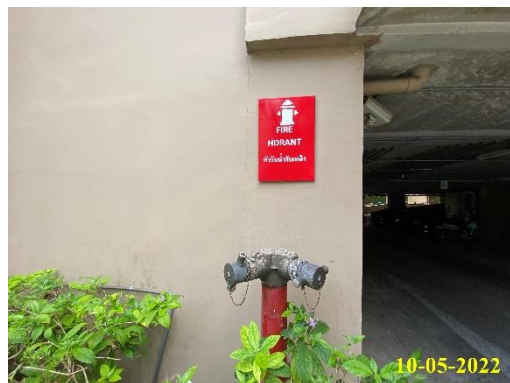
หัวรับน้ำดับเพลิง

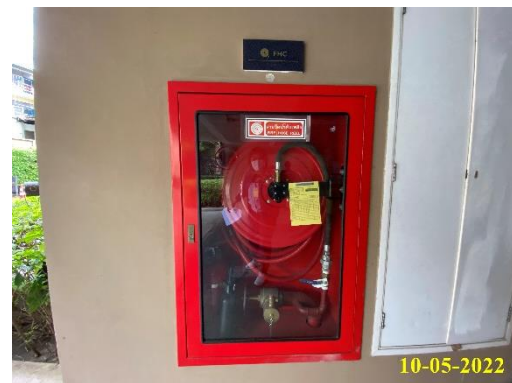
ตู้เก็บสายฉีดน้ำดับเพลิงและอุปกรณ์

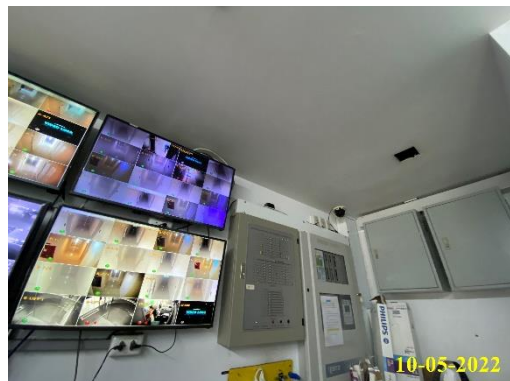
แผงควบคุม

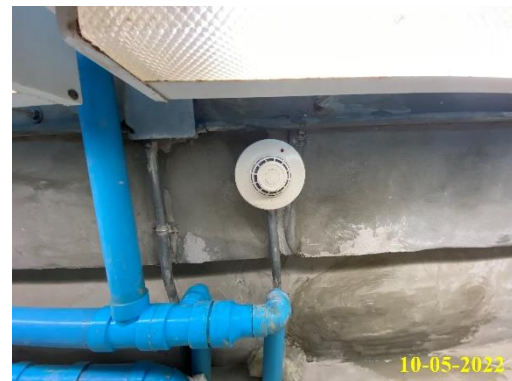
เครื่องตรวจจับควัน

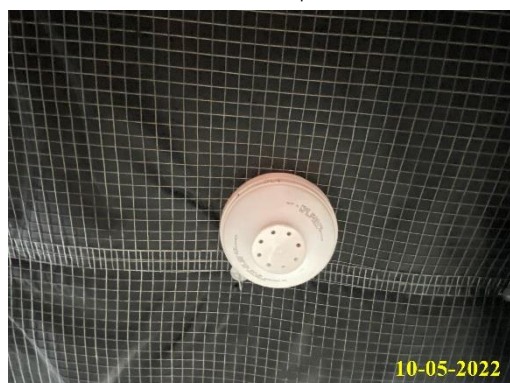
เครื่องตรวจจับความร้อน

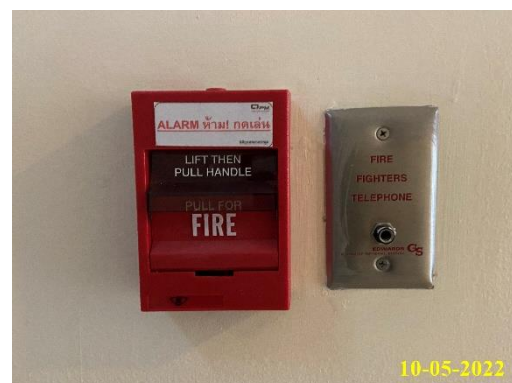
อุปกรณ์กดแจ้งเหตุและ Fire Telephone
