รายงานแผนฟื้นฟู ปี 2563

รายงานแผนและผลการดำเนินงาน
ด้านการฟื้นฟูพื้นที่การทำเหมือง

โครงการเหมืองแร่แบไรต์
ประทานบัตรที่ 27177/15721
ห้างหุ้นส่วนจำกัด เลขวิสุทธิ
ตำบลปากชม อำเภอปากชม จังหวัดเลย

รายงานครั้งที่ 3
19 มีนาคม 2563

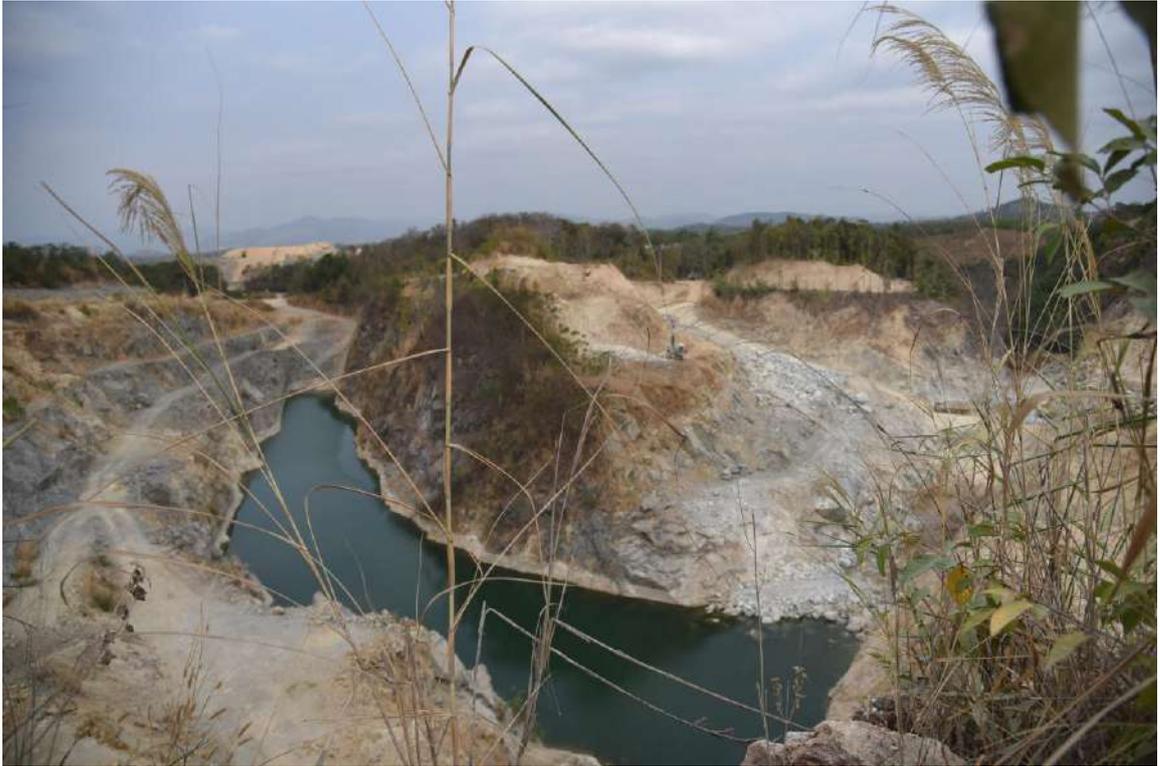
วิธีดำเนินการ (ให้อธิบายลักษณะของหน้าเหมือง, ความปลอดภัย) การดำเนินโครงการในช่วงที่ผ่านมา มีพื้นที่ที่ผ่านการทำเหมืองแล้วประมาณ 27 ไร่ โดยอยู่บริเวณตอนกลางของพื้นที่ประทานบัตร โดยปัจจุบันได้ปลูกต้นไม้รอบบ่อเหมือง และใช้ประโยชน์เป็นบ่อเก็บกักน้ำ แสดงดังรูปที่ 2, 5 – 7

รูปที่ 2 การปรับสภาพและฟื้นฟูพื้นที่บริเวณหน้าเหมือง

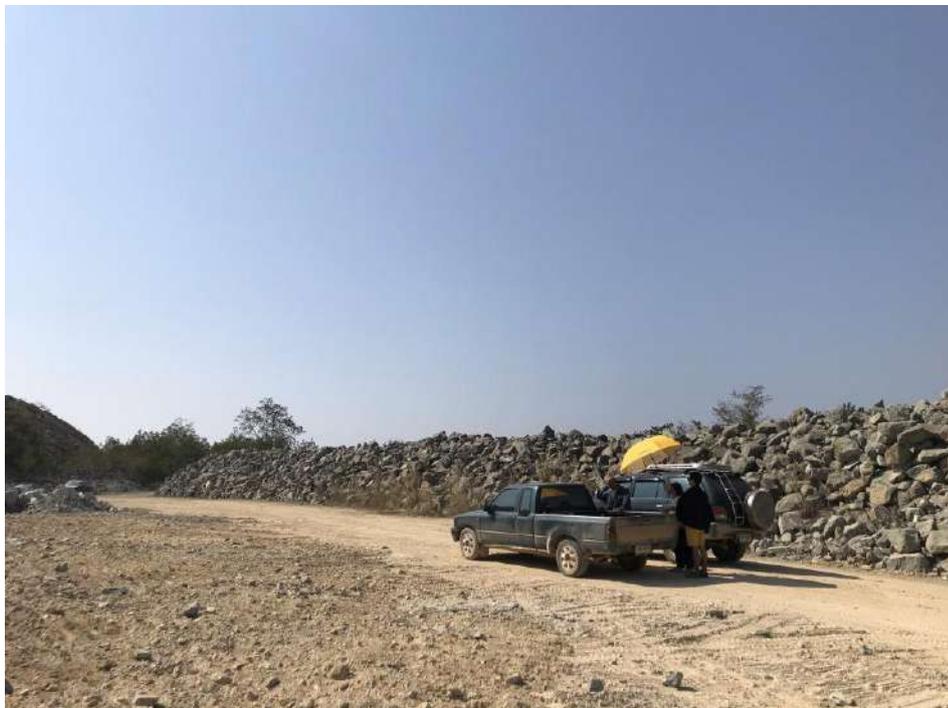
วิธีดำเนินการ เปลือกดินและเศษหินที่เกิดขึ้นจากการทำเหมือง โครงการได้นำไปสร้างคันทำนบ และปรับปรุงเส้นทางขนส่งแร่ จะนำไปเก็บกองเพียงบางส่วน และได้มีการปรับเสถียรภาพของกองเปลือกดินไม่ให้เกิดการพังทลาย โดยการปลูกพืชคลุมดิน เริ่มการฟื้นฟูตั้งแต่การรายงานครั้งที่ 1/2556 ปัจจุบันได้ทำเหมืองในระดับลึก ซึ่ง Overburden จะเป็นหิน Andesite ซึ่งสามารถนำไปใช้ประโยชน์ได้ จึงยังไม่มีมีการฟื้นฟู แสดงดังรูปที่ 3

รูปที่ 3 พื้นที่กองเก็บ Overburden ที่เป็นหิน Andesite

วิธีดำเนินการ ปัจจุบันกองเปลือกดิน เป็นหิน Andesite ยังมีคุณค่าทางเศรษฐกิจ จึงยังไม่ฟื้นฟูสภาพกองหิน และปัจจุบันกำลังอยู่ระหว่างการต่ออายุประทานบัตร

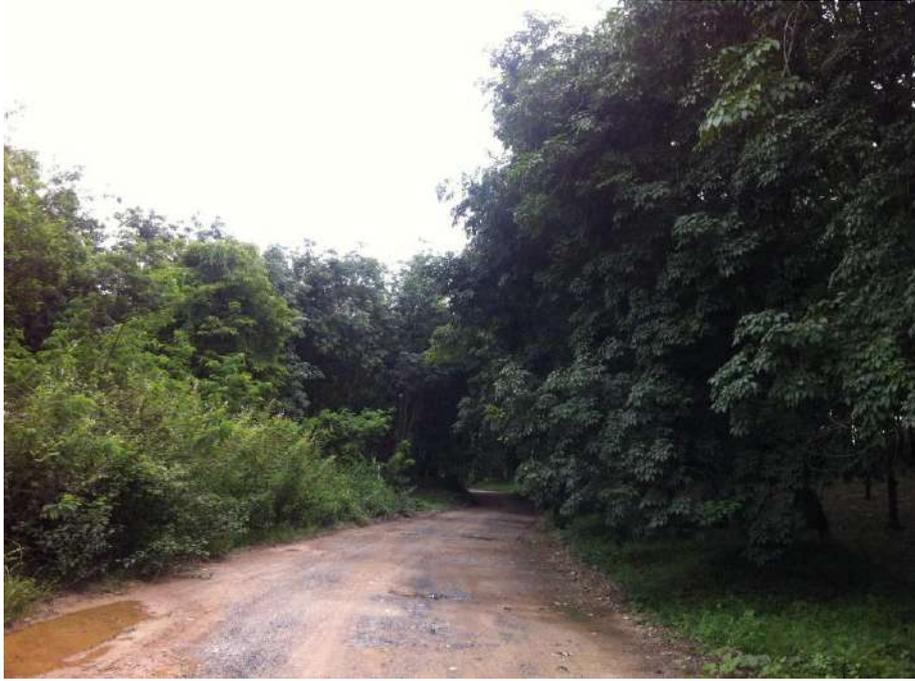
วิธีดำเนินการ ภายใต้อำนาจของโครงการ มีพื้นที่ที่ผ่านการทำเหมืองแล้ว ประมาณ 11 ไร่ อยู่บริเวณทิศตะวันออกเฉียงเหนือของพื้นที่ประทานบัตร และ 3 ไร่ อยู่บริเวณทิศตะวันออกเฉียงใต้ของพื้นที่ประทานบัตร ปัจจุบันได้ปลูกต้นไม้ใหญ่ล้อมรอบพื้นที่ และปรับปรุงให้เป็นบ่อรับน้ำ เพื่อใช้ในเหมืองต่อไป แสดงดังรูปที่ 4 และปัจจุบันได้ฟื้นฟูสภาพบ่อเหมืองปัจจุบัน บริเวณปากบ่อเหมือง ทิศเหนือ ทิศตะวันออกเฉียง และทิศใต้ แสดงดังรูปที่ 5 – 7

รูปที่ 4 การปรับสภาพและฟื้นฟูป่าในเมืองในการทำเหมืองแล้ว (รูปจากรายงานครั้งที่ 1/2556)

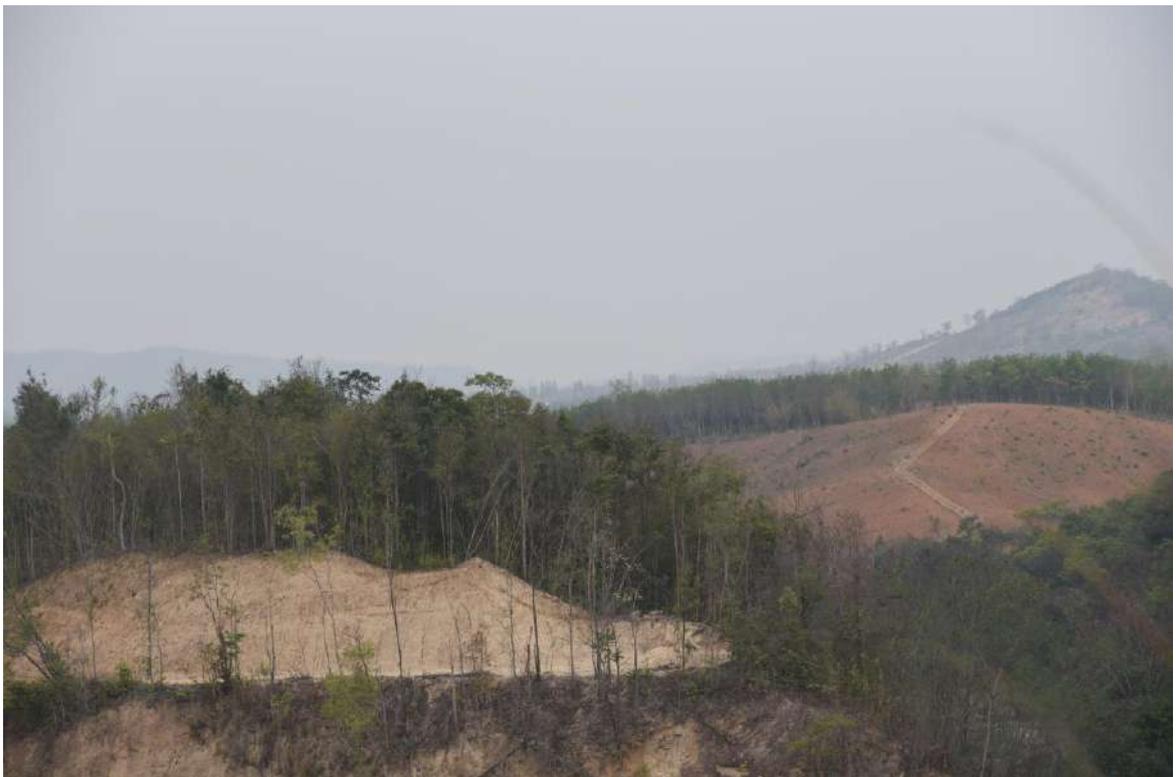
รูปที่ 5 การปรับสภาพและฟื้นฟูป่าเมืองที่ผ่านการทำเหมืองแล้ว บริเวณปากบ่อเหมืองทางด้านทิศตะวันออก

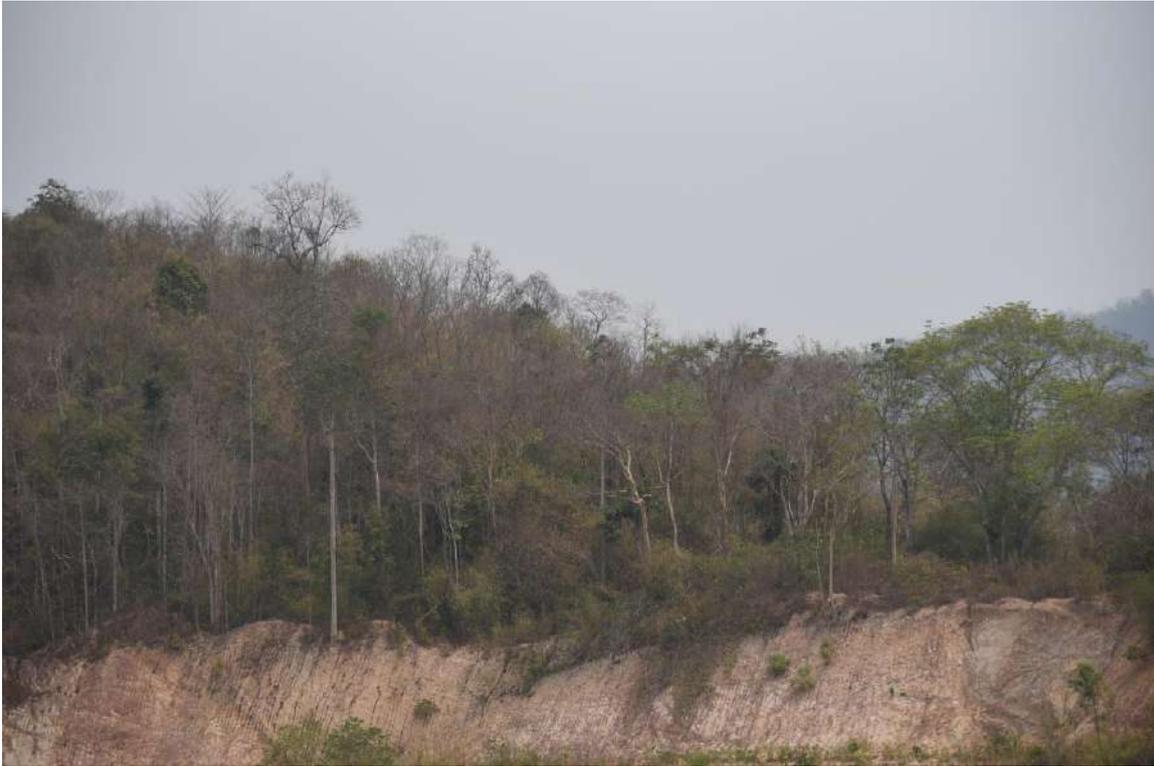
รูปที่ 6 การปรับสภาพและฟื้นฟูบ่อเหมืองที่ผ่านการทำเหมืองแล้ว บริเวณปากบ่อเหมืองทางด้านทิศใต้

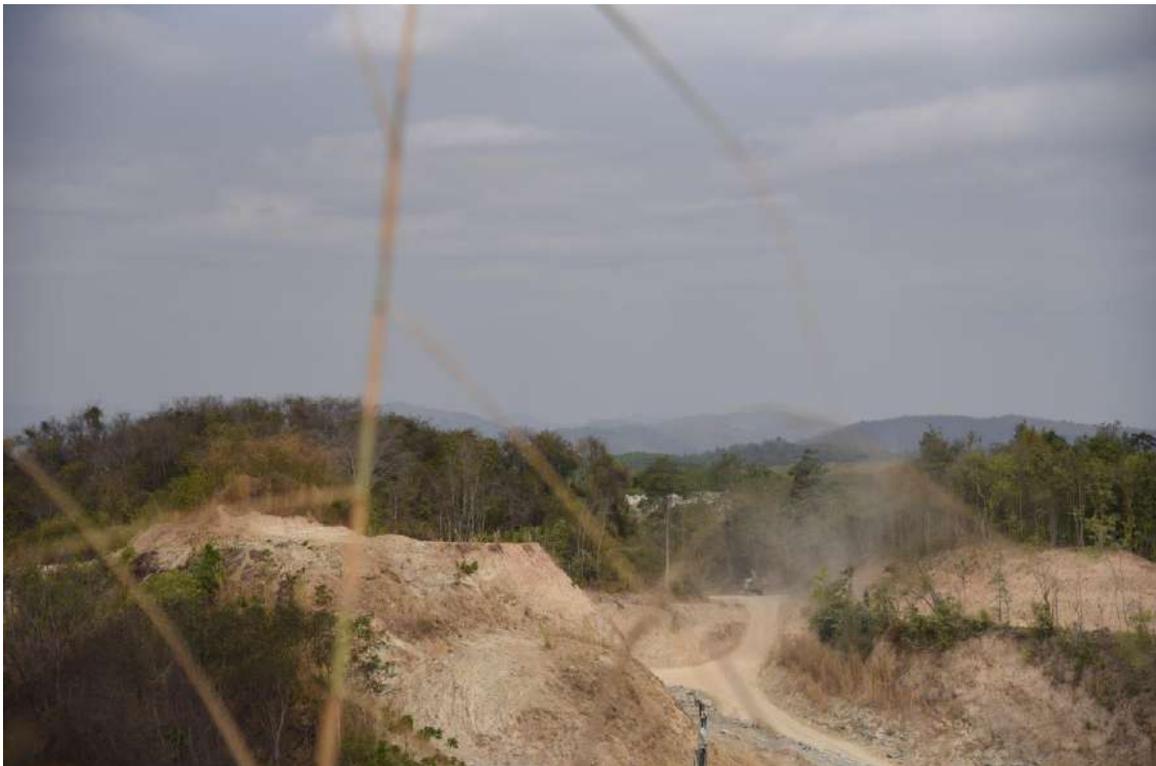
รูปที่ 7 การปรับสภาพและฟื้นฟูบ่อเหมืองที่ผ่านการทำเหมืองแล้ว บริเวณปากบ่อเหมืองทางด้านทิศเหนือ

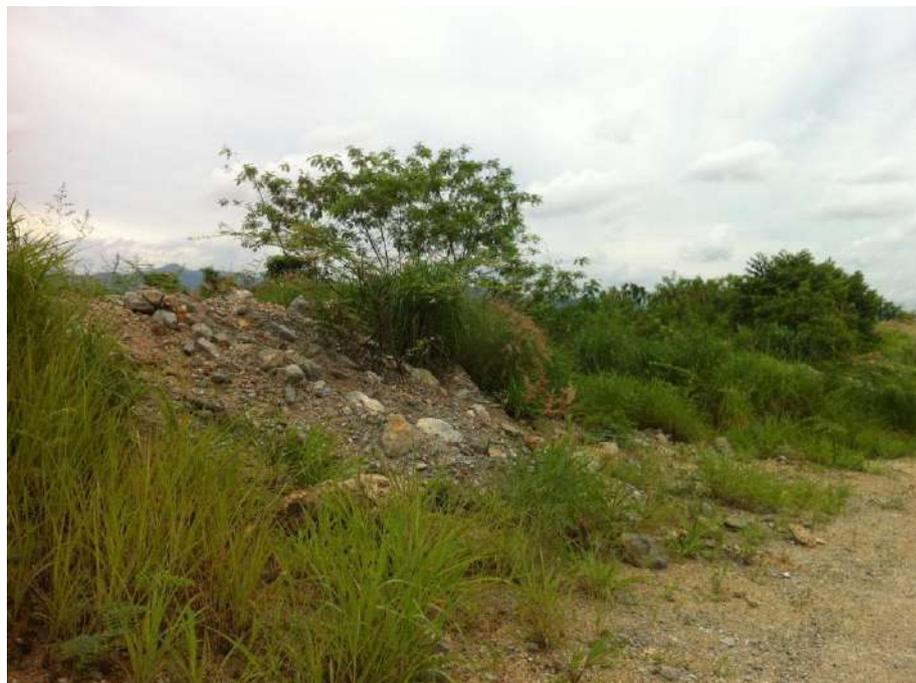
วิธีดำเนินการ มีการปลูกต้นยางทิวตะวันออกเฉียงใต้ของพื้นที่ประทานบัตร ซึ่งมีอายุมากกว่า 10 ปี แสดงดังรูปที่ 8 นอกจากนี้ยังได้ปลูกไม้ยืนต้นบริเวณ 2 ข้างทางเช่นเดียวกัน แสดงดังรูปที่ 9 – 12

รูปที่ 8 การปรับสภาพคันทำนบดิน (รูปจากรายงานครั้งที่ 1/2556)

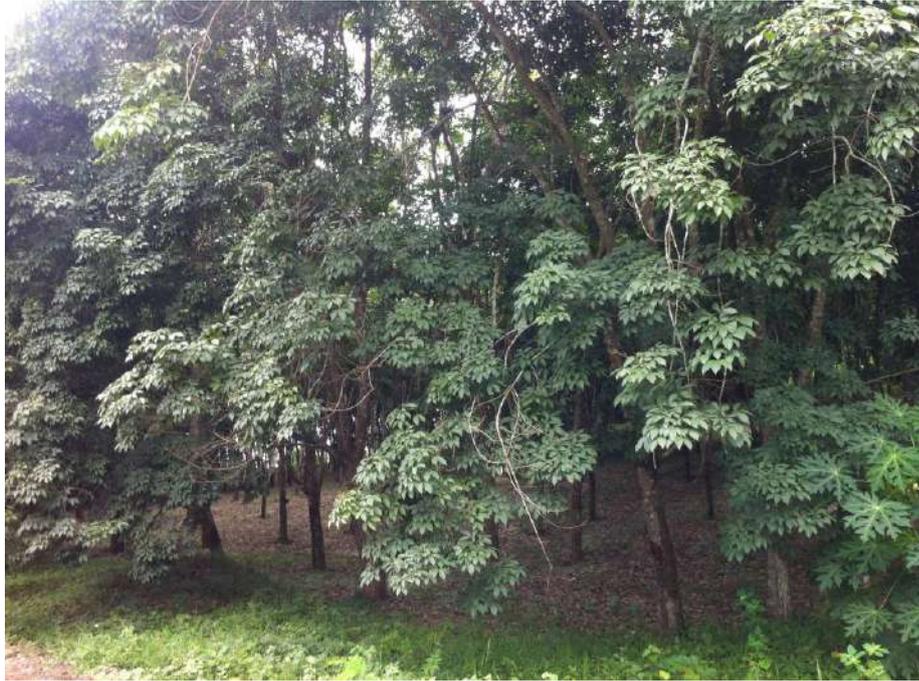
รูปที่ 9 การปลูกต้นยางบริเวณขอบประตานบัตรทิศตะวันออกเฉียงใต้ (รูปจากรายงานครั้งที่ 1/2556)

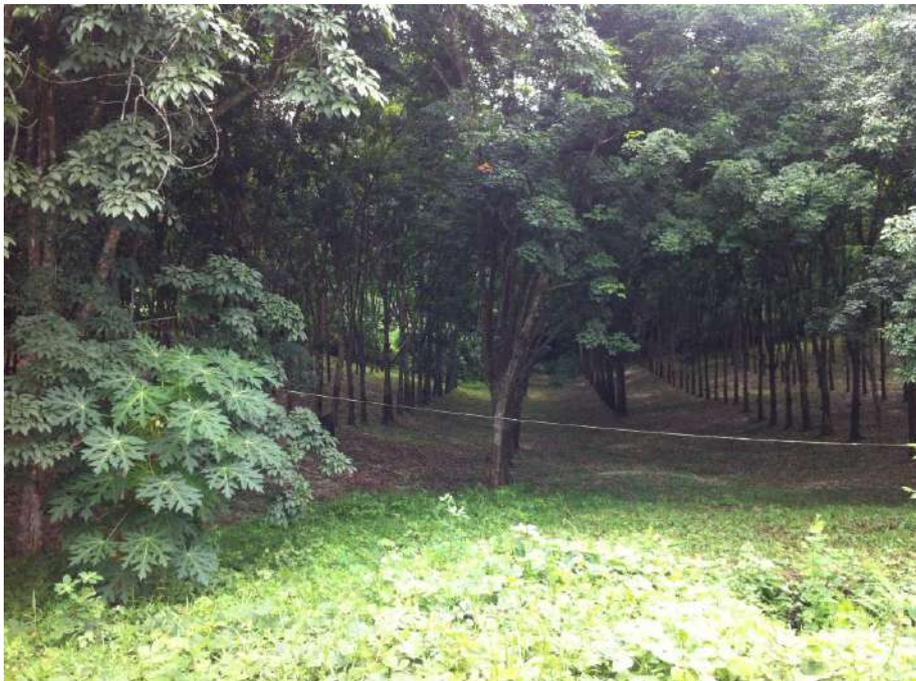
รูปที่ 10 การปลูกต้นยางบริเวณขอบทางเข้าประตานบัตรทางทิศตะวันออกเฉียงใต้ (รูปจากรายงานครั้งที่ 1/2556)

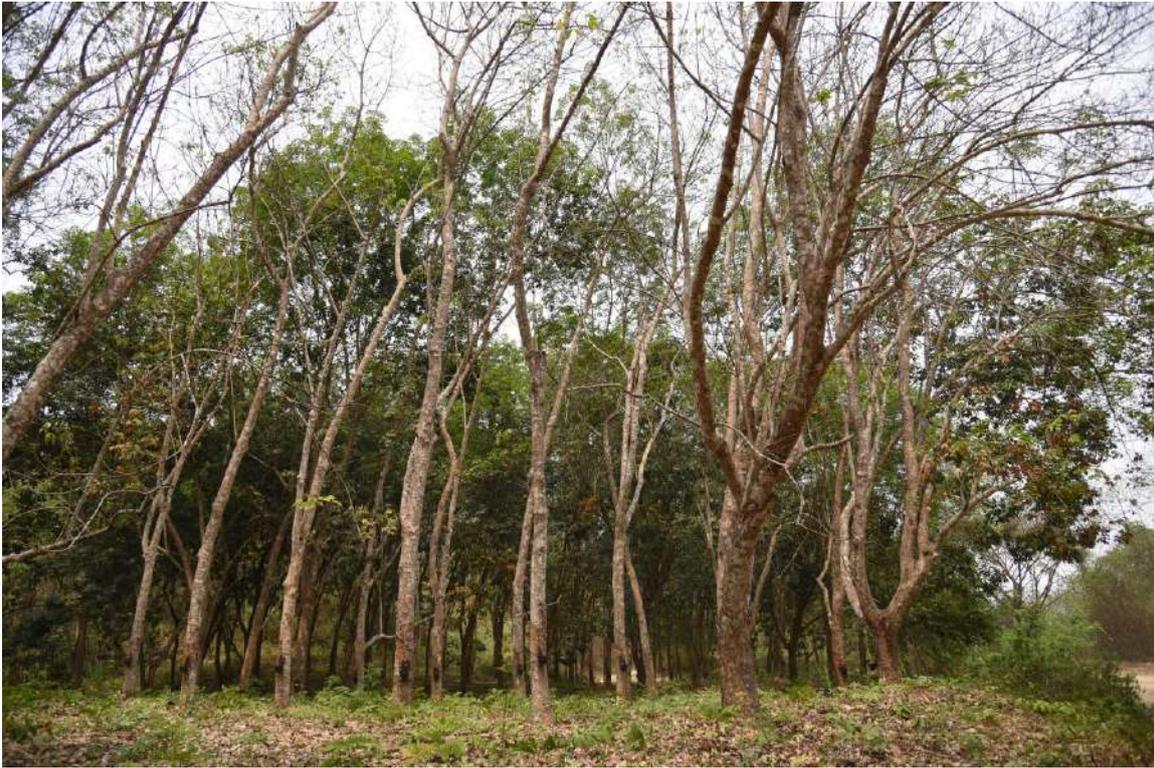
รูปที่ 11 การปลูกต้นยางบริเวณขอบทางเข้าประตานบัตรทางทิศตะวันออกเฉียงใต้ปัจจุบัน

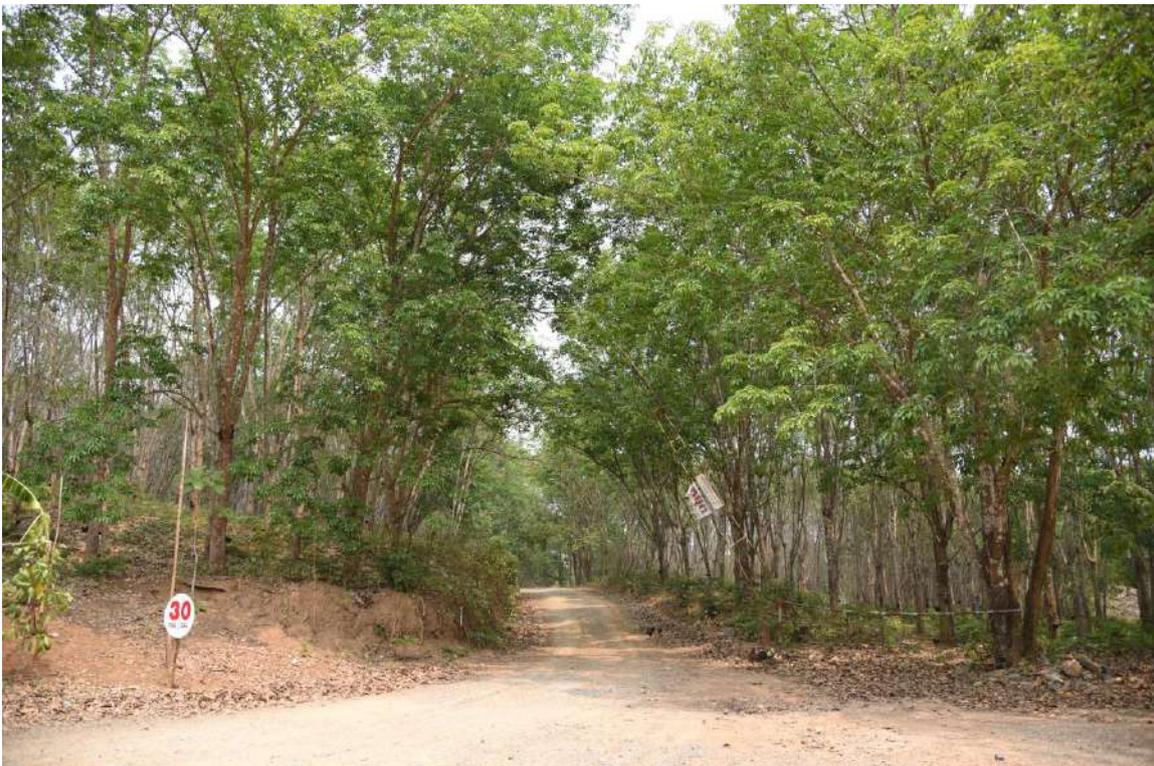
รูปที่ 12 การปลูกต้นยางบริเวณขอบทางเข้าประตานบัตรทางทิศตะวันออกเฉียงใต้ปัจจุบัน

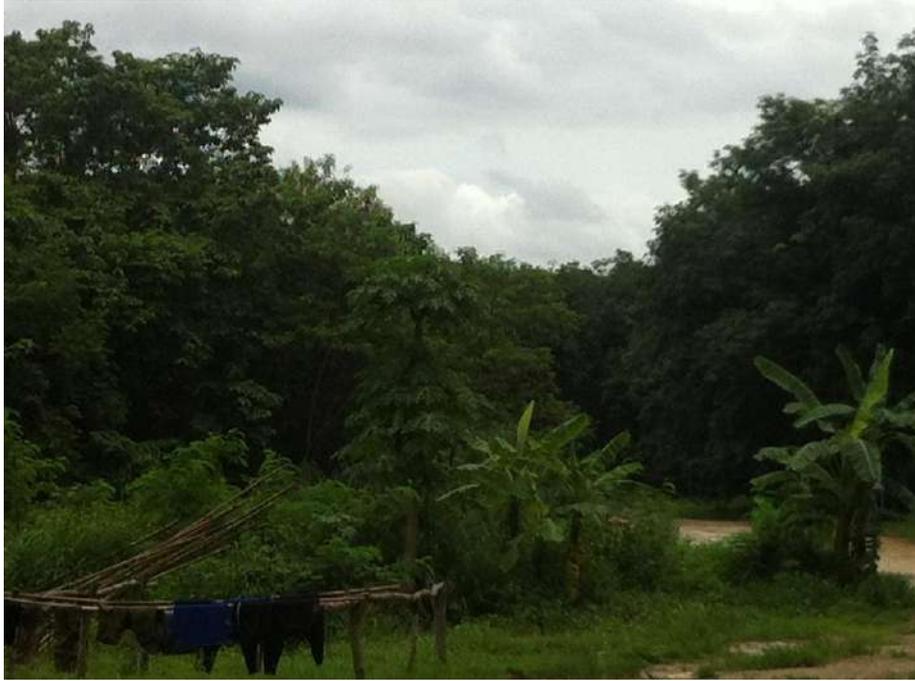
การปลูกต้นกล้วยในพื้นที่ไม่ได้ใช้ประโยชน์ในเขตประทานบัตร แสดงดังรูปที่ 13 – 14

รูปที่ 13 การปลูกต้นกล้วยในพื้นที่ไม่ได้ใช้ประโยชน์ในเขตประทานบัตร (รูปจากรายงานครั้งที่ 1/2556)

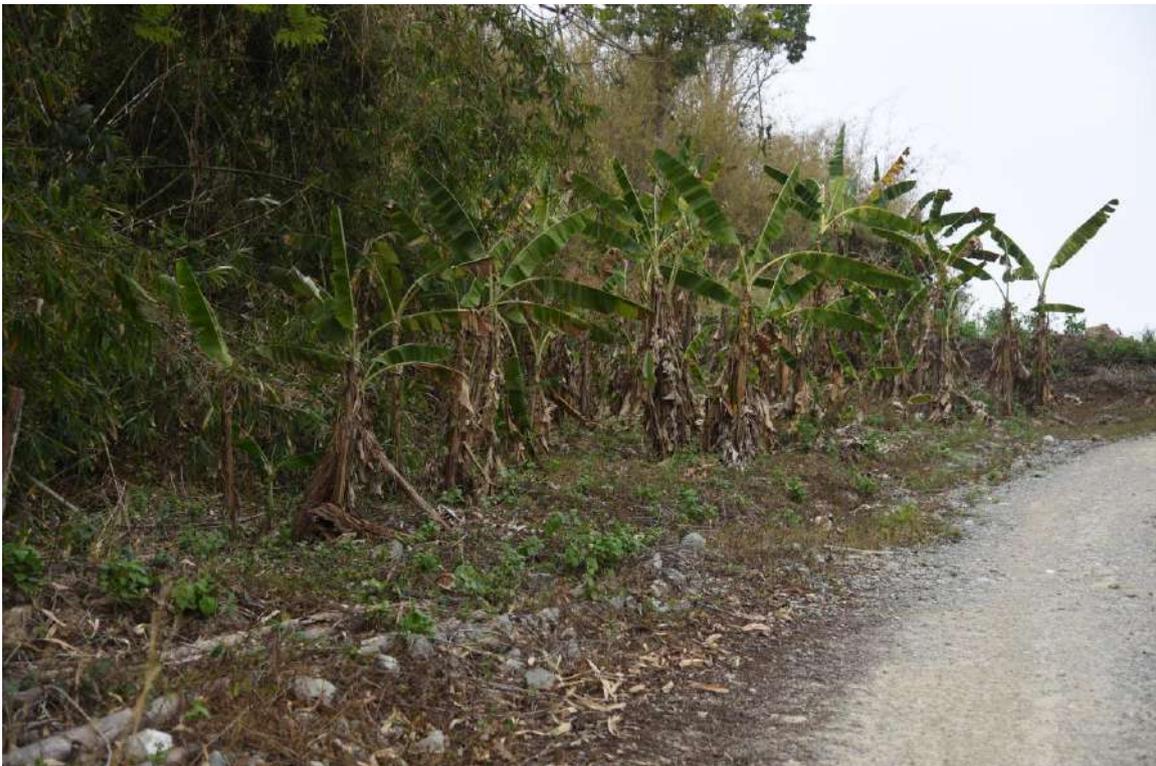
รูปที่ 14 สภาพต้นกล้วยในพื้นที่ไม่ได้ใช้ประโยชน์ในเขตประทานบัตรในปัจจุบัน

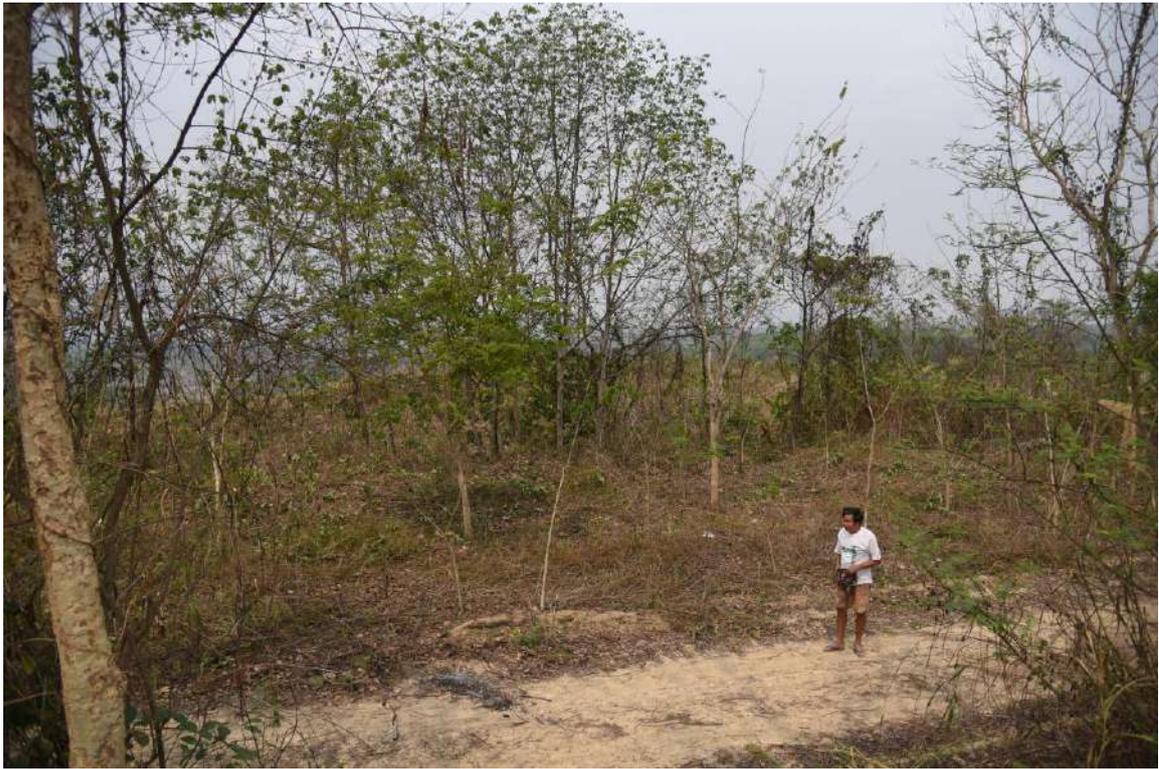
การปลูกต้นมะค่าเพิ่มเติม เสริมบริเวณคันดินเขตประทานบัตร ทางด้านทิศเหนือ บริเวณหุดประทานบัตรที่ 6 – 8 ประมาณ 3 ไร่ แสดงดังรูปที่ 15 – 16

รูปที่ 15 พื้นที่ปลูกต้นมะค่าเสริมแนวคันดินบริเวณเขตประทานครินทร์ในปัจจุบัน

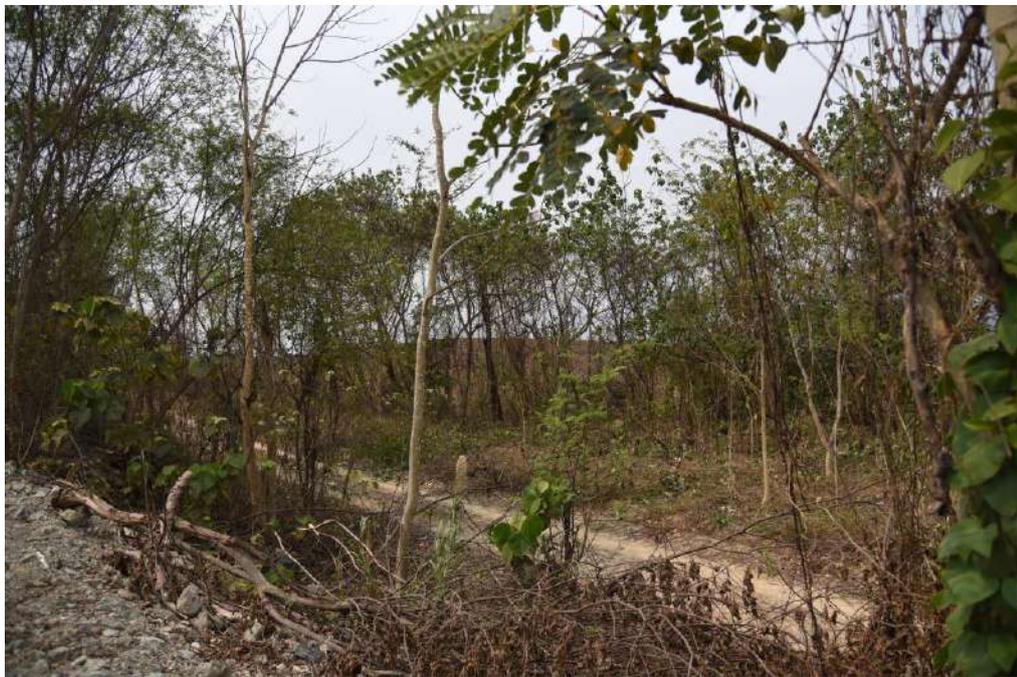
รูปที่ 16 พื้นที่ปลูกต้นมะค่าเสริมแนวคันดินบริเวณเขตประทานครินทร์ในปัจจุบัน

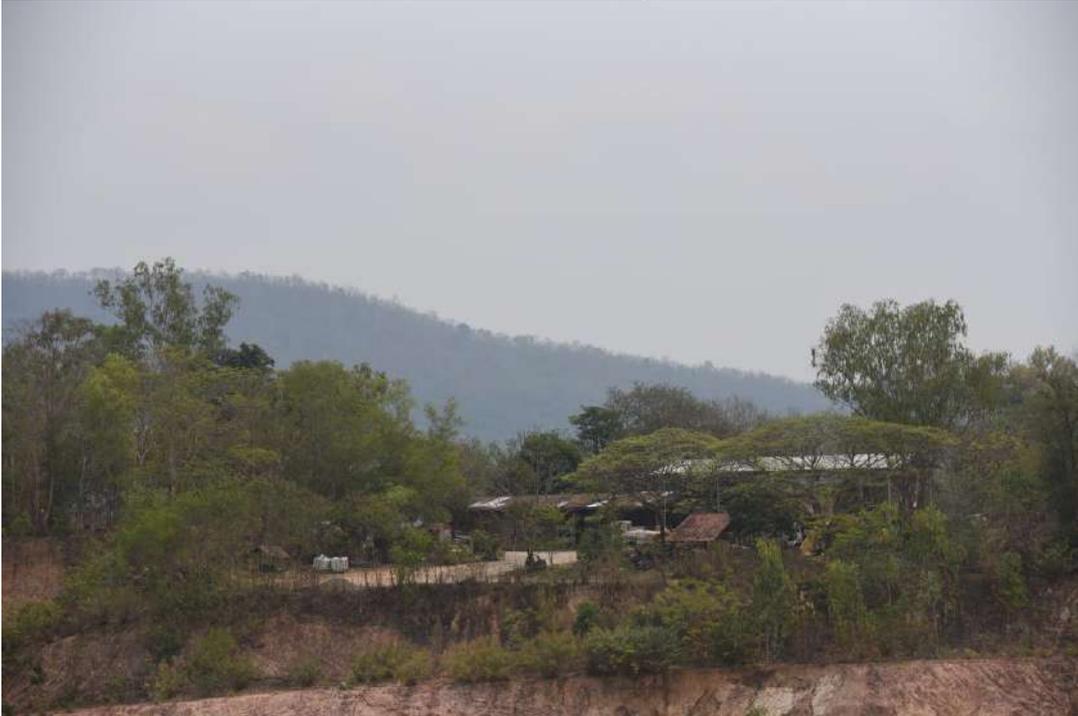
วิธีดำเนินการ บริเวณพื้นที่สำนักงานได้จัดสวนหย่อม เพื่อเป็นที่พักผ่อนหย่อนใจ และปรับปรุงภูมิทัศน์บริเวณสำนักงาน, บริเวณบ้านพัก ได้ปลูกต้นไม้ยืนต้นที่มีขนาดใหญ่ เพื่อให้ร่มเงาแก่ผู้พักอาศัย และป้องกันฝุ่นที่เกิดจากกิจกรรมการทำเหมือง และสำหรับคลังวัสดุระเบิด ได้ทำการปลูกต้นไม้ใหญ่ เช่นเดียวกัน ซึ่งต้นไม้ใหญ่มีจำนวนเพียงพอแล้ว แสดงดังรูปที่ 17

รูปที่ 17 สภาพพื้นที่สำนักงาน โรงซ่อม และบ้านพักพนักงานในปัจจุบัน

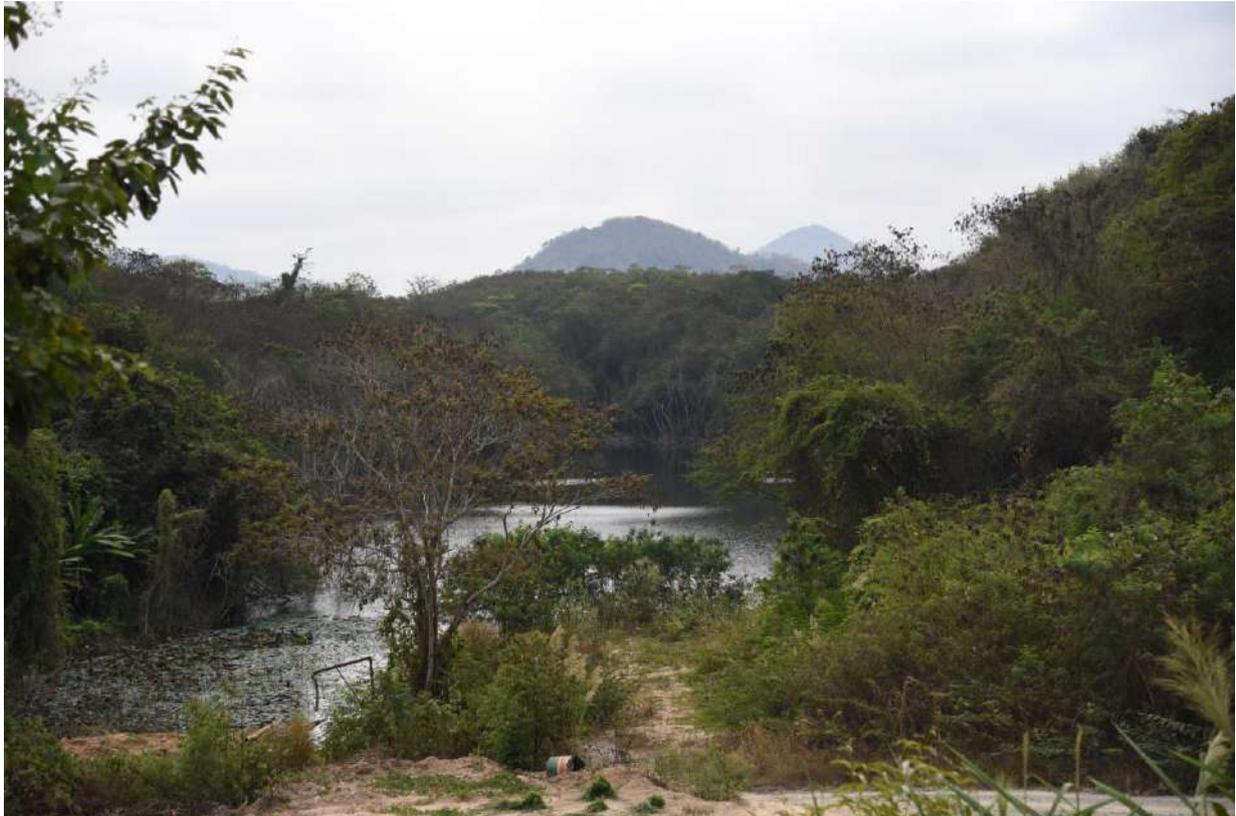
รูปที่ 18 ทศนิยมภาพของบ่อเหมืองเก่าในปัจจุบัน
