บทที่ 2

การตรวจสอบการปฏิบัติตามมาตรการป้องกัน และแก้ไขผลกระทบสิ่งแวดล้อม

การติดตามตรวจสอบการปฏิบัติตามมาตรการป้องกันและแก้ไขผลกระทบสิ่งแวดล้อม ในระยะดำเนินการ โครงการท่าเหมืองแร่แบไรต์ ประทานบัตรเลขที่ 27177/15721 ของห้างหุ้นส่วนจำกัด เลขวิสุทธิ ครั้งที่ 1/2565 (กุมภาพันธ์ 2565) ทางบริษัทที่ปรึกษา ได้ดำเนินการตรวจสอบการปฏิบัติตามมาตรการฯ ที่ได้กำหนดไว้ ตามข้อกำหนดของคณะกรรมการผู้ชำนาญการพิจารณารายงานการวิเคราะห์ผลกระทบสิ่งแวดล้อม โครงการท่าเหมืองแร่ (เงื่อนไขแนบท้ายประทานบัตร)

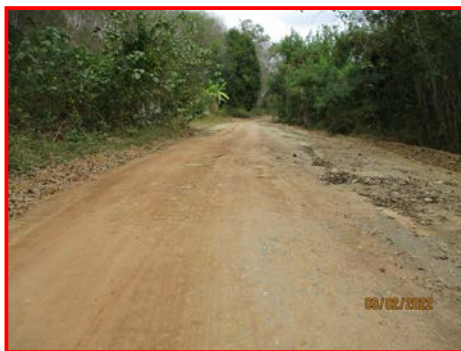
(3) สภาพเส้นทางขนส่งแร่ภายในพื้นที่โครงการ

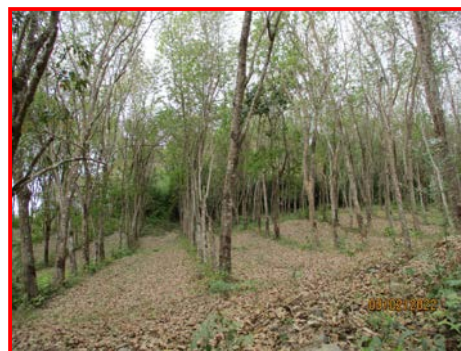
(4) สวนยางพาริมทางเข้าพื้นที่โครงการ

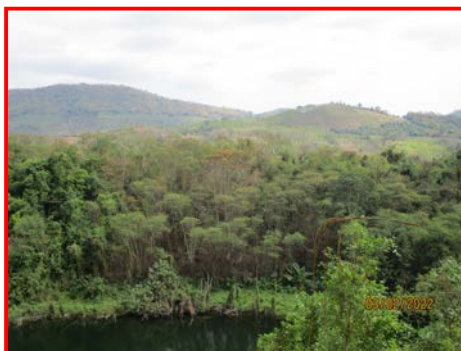
13. ให้ทำการฟื้นฟูสภาพพื้นที่ที่ใช้ทำเหมืองควบคู่ไปกับการทำเหมือง ดังนี้ 13.1 ให้รักษาสภาพพืชพันธุ์ไม้ที่มีอยู่เดิมพร้อมปลูกเสริมไม้ยืนต้นท้องถิ่นหรือไม่โตเร็วทดแทน เช่น ยูคาลิปตัส กระถินเทพาหรือสนประดิพัทธ์ เป็นต้น ระยะ 2x2 เมตร แบบสลับฟันปลา ในพื้นที่ที่เว้นไม่ทำเหมือง บนคันทำนบดินและริมเส้นทางขนส่งแร่ พร้อมทั้งดูแลรักษาต้นไม้เหล่านั้นให้มีความเจริญเติบโตที่ดีเพื่อลด	- มีการรักษาสภาพพืชพันธุ์ไม้ที่มีอยู่เดิม พร้อมทั้งได้ปลูกต้นไม้เพิ่มเติมบริเวณขอบแปลงประทานบัตร และพื้นที่ว่างที่เอื้ออำนวย “รูปที่ 2-1(4), (5), (6), (7), (8), (9), (12) และ (13)”	-

(5) คงสภาพป่าไม้บริเวณใกล้เคียงตามธรรมชาติเดิม

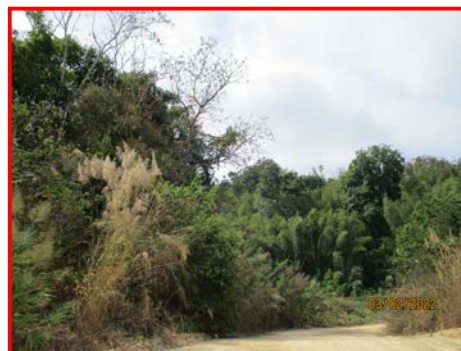
(6) สภาพต้นไม้ที่เกิดขึ้นเองตามธรรมชาติ

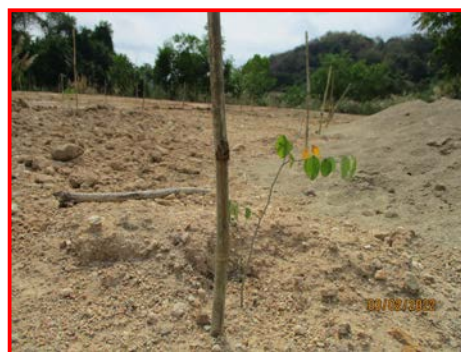
มาตรการป้องกัน และแก้ไขผลกระทบสิ่งแวดล้อม	รายละเอียดของการปฏิบัติ	เหตุผลที่ไม่ปฏิบัติ/ปฏิบัติไม่ครบ/ เปลี่ยนแปลงการปฏิบัติ และข้อเสนอแนะ
บนกว้าง 1 เมตร ร่วมกับร่องระบายน้ำ ขนาดความกว้าง 1.5 เมตร ความลึก 0.75 เมตร ตามขอบประตันทัน โดยรอบ พร้อมทั้งให้ปลูกหญ้าหรือพืช ตระกูลถั่วคลุมดิน และต้นไม้ท้องถิ่น หรือไม้โตเร็วบนคันทำนบดินเพื่อป้องกัน ผลกระทบด้านการชะล้างพังทลายและ ทัศนียภาพในเขตพื้นที่โครงการ	เพิ่มเติมบริเวณขอบแปลงประตันทัน และพื้นที่ว่างเพื่อเป็นการฟื้นฟูพื้นที่ทำ เหมือง และป้องกันการชะล้างพังทลาย ในเขตพื้นที่โครงการ “รูปที่ 2-1 (7), (8), (9), (11), (12) และ(13)”

(7) แนวต้นไม้ที่ปลูกเพิ่มเติมบริเวณพื้นที่ว่าง

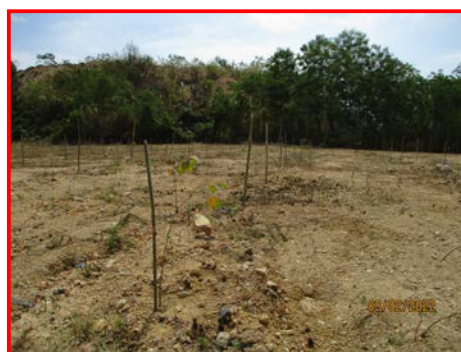
(8) แนวต้นไม้ที่ปลูกเพิ่มเติมบริเวณลานกองหิน

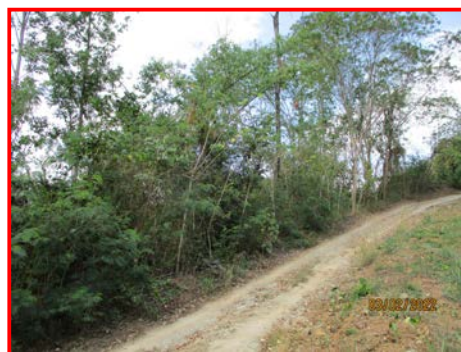
(9) ต้นไม้ที่ปลูกเพิ่มเติมบริเวณขอบแปลงประทานบัตร

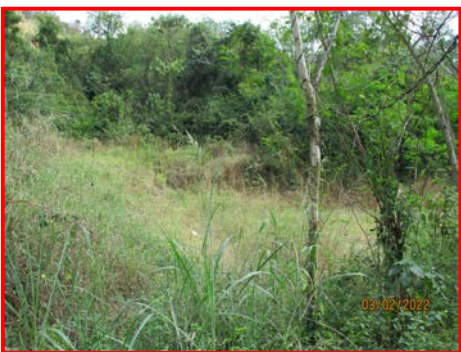
5. ให้ชุดบ่อดักตะกอน บ 2 ขนาด 20x20x3 เมตร และ บ 3 ขนาด 35x35x4 เมตร ตามที่ระบุในแผนผัง โครงการฯ เพื่อรองรับน้ำขุ่นข้นและ ตะกอนดินที่ชะล้างบริเวณพื้นที่กองเก็บ แร่ และกองเศษดิน เศษหิน และมูลดิน ทราย พร้อมทั้งหมั่นดูแลชุดลอกตะกอน ดินที่สะสมตัวจากบ่อดักตะกอนและร่อง ระบายน้ำอย่างน้อยปีละ 1 ครั้ง เพื่อ รักษาความลึกของบ่อและร่องดังกล่าว	- บริเวณพื้นที่เหมืองมีบ่อดักตะกอน เพื่อให้รองรับน้ำได้อย่างมีประสิทธิภาพ “รูปที่ 2-1 (10) ”	-

(10) บ่อตกตะกอนของโครงการ

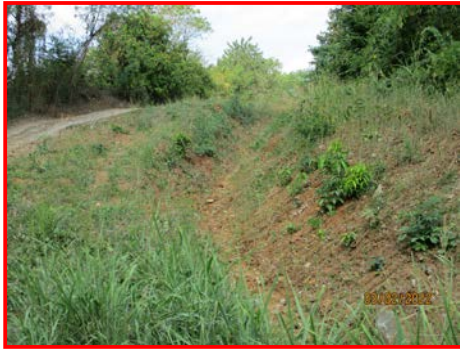
(11) คุระบายน้ำ และคันทำนบดิน

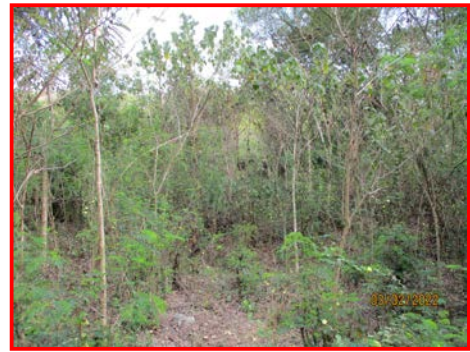
(12) การปลูกต้นไม้เพิ่มเติมบริเวณพื้นที่เหมือง

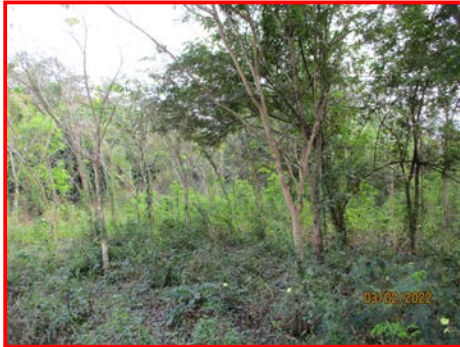
(13) การปลูกต้นไม้เพิ่มเติมบริเวณบ่อดักตะกอน

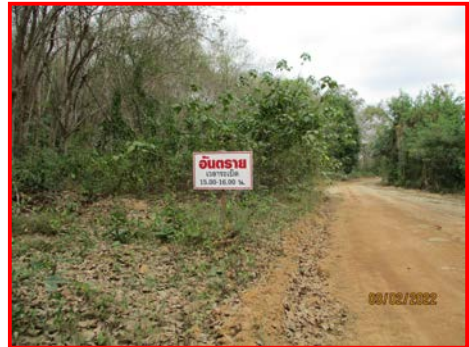
3. ให้ใช้ปริมาณวัตถุระเบิดสูงสุดไม่เกิน 80 กิโล กรัมต่อจังหวัดหวะถ่วง จุระเบิดด้วย แท่งแบบหน่วงเวลา ระหว่างเวลา 15.00-16.00น. ทำการระเบิดวันละ 1 ครั้ง โดยมีสัญญาณเตือนก่อนการระเบิด ให้ได้ยินและเห็นชัดเจนในระยะ 500 เมตร เป็นเวลานาน 5 นาที พร้อมติด ป้ายเตือนเวลาทำการระเบิดหินและเขต การใช้วัตถุระเบิดที่ปากทางเข้าเหมือง	- มีป้ายเตือนเวลาระเบิด “ รูปที่ 2-1 (14) ”	- ปัจจุบันไม่มีการระเบิดหน้า เหมือง เนื่องจากอยู่ระหว่างการ ต่ออายุประทานบัตร

(14) ป้ายเตือนเวลาระเบิด

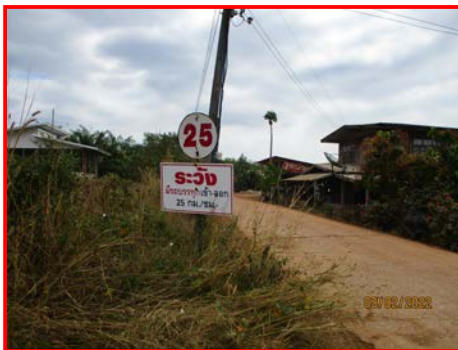
(15) ป้ายเตือนมีรถบรรทุกเข้า-ออก/จำกัดความเร็วรถบรรทุก

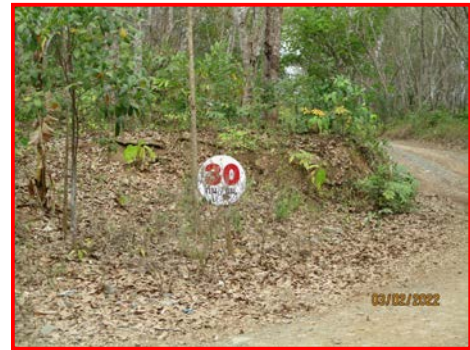
9. การขนส่งแร่จะต้องใช้ความเร็วและ น้ำหนักของรถบรรทุกให้เป็นไปตามที่ ทางราชการกำหนด และควบคุมความเร็ว ไม่เกิน 30 กิโลเมตร/ชั่วโมง ในช่วงที่ ผ่านชุมชน และไม่เกิน 25 กิโลเมตร/ ชั่วโมง ช่วงที่เป็นถนนลูกรัง และปรับปรุง เส้นทางขนส่งแร่และเส้นทางสาธารณะที่ ใช้ประโยชน์ในการขนส่งให้มีสภาพใช้ งานได้ดีและปลอดภัยอยู่เสมอ พร้อม ทั้งให้ปิดคลุมกระบะบรรทุกให้มิดชิด ก่อนออกนอกพื้นที่โครงการ และ หลีกเลี่ยงการขนส่งแร่ในช่วงเวลาการ เดินทางไปและกลับจากโรงเรียนของ นักเรียน	- มีการควบคุมความเร็วรถบรรทุกไม่เกิน 30 กิโลเมตร/ชั่วโมง และช่วงที่ผ่าน ชุมชน ควบคุมไม่ให้เกิน 25 กิโลเมตร/ ชั่วโมง โดยมีป้ายเตือนก่อนออกจาก พื้นที่โครงการ และช่วงผ่านชุมชนอยู่ และมีการปรับปรุงเส้นทางเข้า-ออก พื้นที่โครงการ และเส้นทางขนส่งแร่ “รูปที่ 2-1(15) และ(16)”	- ปัจจุบันพื้นที่โครงการอยู่ระหว่าง การขอต่ออายุประทานบัตร จึงไม่ มีกิจกรรมใด ๆ บริเวณพื้นที่เหมือง

(16) ป้ายจำกัดความเร็วบริเวณพื้นที่เหมือง

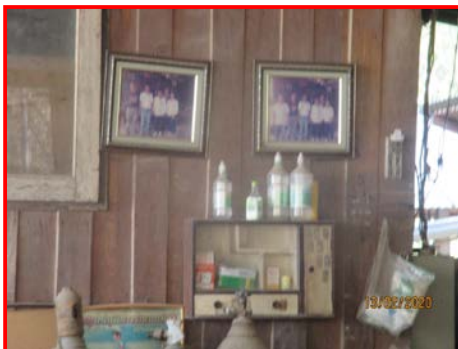
(17) อุปกรณ์ปฐมพยาบาลเบื้องต้น

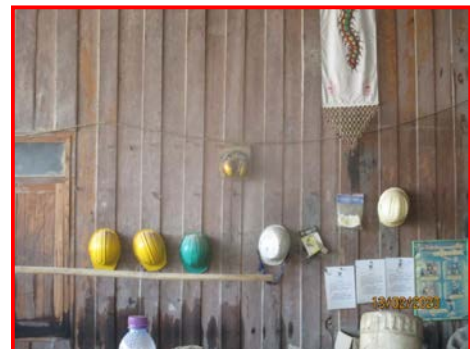
10. จัดหาและกำชับให้พนักงานสวมใส่ อุปกรณ์ป้องกันอันตรายส่วนบุคคล เช่น หมวกนิรภัย รองเท้านิรภัย ถุงมือ นิรภัย หน้ากากกันฝุ่น เครื่องป้องกันตา ป้องกันหู ฯลฯ ตามความเหมาะสมของ ลักษณะงานอย่างสม่ำเสมอ และจัดให้มี	- มีการจัดหาอุปกรณ์ป้องกันอันตราย ส่วนบุคคล เช่น หมวกนิรภัย รองเท้า กันภัย ถุงมือนิรภัย “รูปที่ 2-1(18)”	- ปัจจุบันพื้นที่โครงการอยู่ระหว่าง การขอต่ออายุประทานบัตร

(18) อุปกรณ์ป้องกันอันตรายส่วนบุคคล

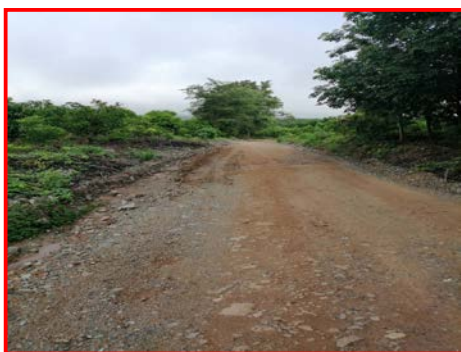
(19) การปรับปรุงเส้นทางขนส่งแร่

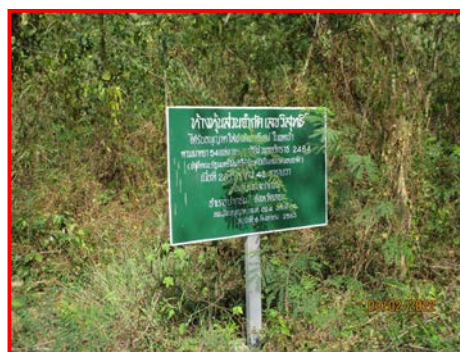
(20) ป้ายแสดงการได้รับอนุญาตเข้าทำประโยชน์ในเขตป่า

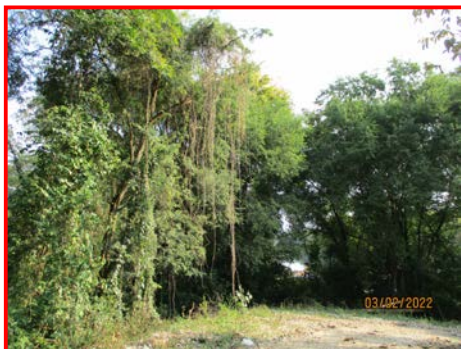
12. จัดทำแนวกำแพงทึบหรือตาข่ายดักฝุ่นและปลูกต้นไม้ทรงสูงหนาแน่นที่ปิดกั้นทิศทางลมและเสียงโดยรอบพื้นที่โรงแต่งแร่ เพื่อป้องกันและลดผลกระทบต่อพื้นที่ข้างเคียง	- มีการปลูกต้นไม้เพิ่มเติม และการคงสภาพต้นไม้ที่เกิดขึ้นเองตามธรรมชาติบริเวณพื้นที่โรงแต่งแร่ “รูปที่ 2-1 (21) ,(22) และ(29)”	-

(21) สภาพต้นไม้ธรรมชาติด้านข้างของโรงแต่งแร่

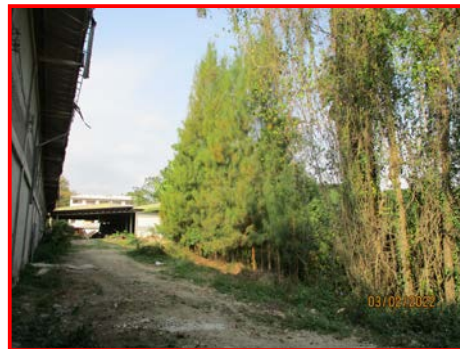
(22) แนวต้นสนด้านทิศเหนือของโรงแต่งแร่

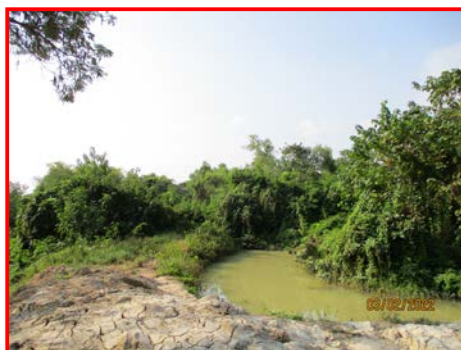
(23) บ่อดักตะกอน

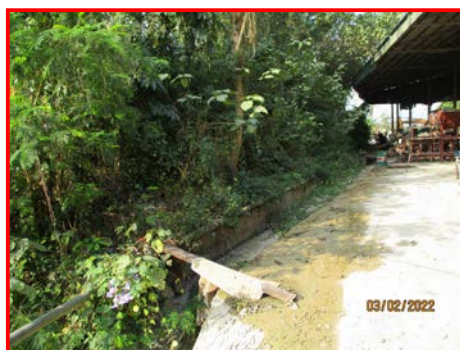
(24) รางระบายน้ำ

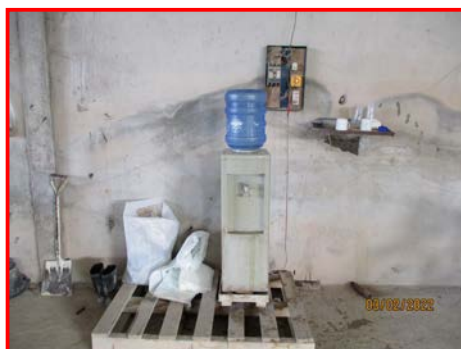
(25) น้ำดื่มสำหรับพนักงาน

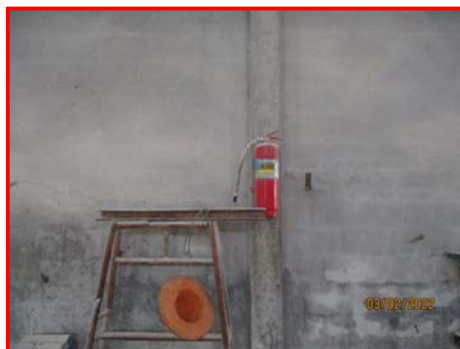
(26) ถังดับเพลิงภายในโรงแต่งแร่

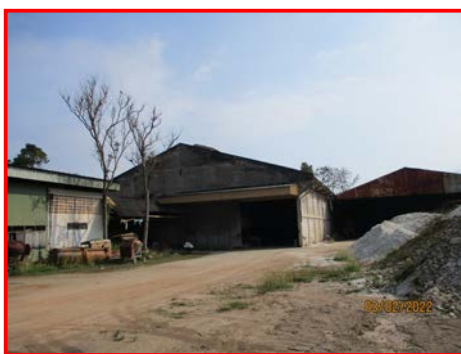
11. ให้ปรับปรุงโรงแต่งแร่เป็นระบบปิด และจัดให้มีระบบป้องกันผลกระทบสิ่งแวดล้อมให้ครบถ้วน โดยการติดตั้งเครื่องดูดฝุ่นหรือระบบสเปรย์น้ำบริเวณทุกจุดที่กำเนิดฝุ่นละออง เช่น เครื่องบดย่อย ตะแกรงคัดขนาด และปลายสายพานลำเลียง เป็นต้น เพื่อป้องกันและลดการฟุ้งกระจายของฝุ่นละออง	- มีการปรับปรุงโรงแต่งแร่เป็นระบบปิดเพื่อป้องกันและลดการฟุ้งกระจายของฝุ่นละออง “รูปที่ 2-1 (27)”	-

(27) การปิดคลุมโรงแต่งแร่

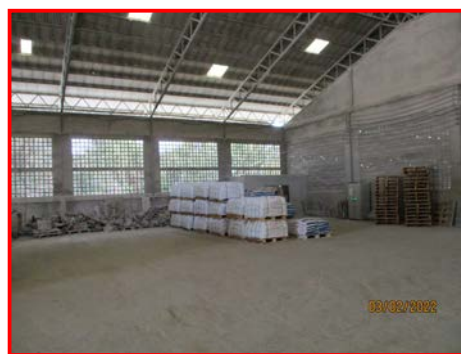
(28) พื้นที่จัดเก็บแร่

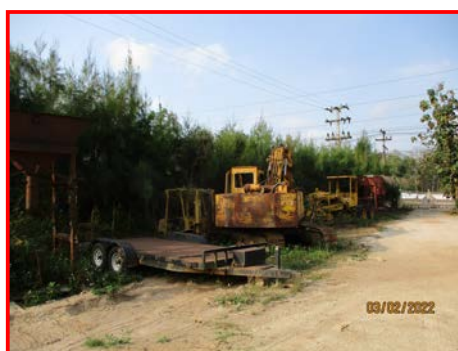
(29) แนวต้นสนริมรั้วของโรงแต่งแร่
