ผลการดำเนินการตามมาตรการป้องกันและแก้ไข  
ผลกระทบสิ่งแวดล้อม

### ผลการดำเนินการตามมาตรการป้องกันและแก้ไขผลกระทบสิ่งแวดล้อม

ตารางที่ 2.2-1 มาตรการป้องกันและแก้ไขผลกระทบสิ่งแวดล้อม โครงการ โรงพยาบาลเมดพาร์ค (เดิมชื่อ โครงการอาคารโรงพยาบาลขนาด 550 เตียง) ระยะดำเนินการ

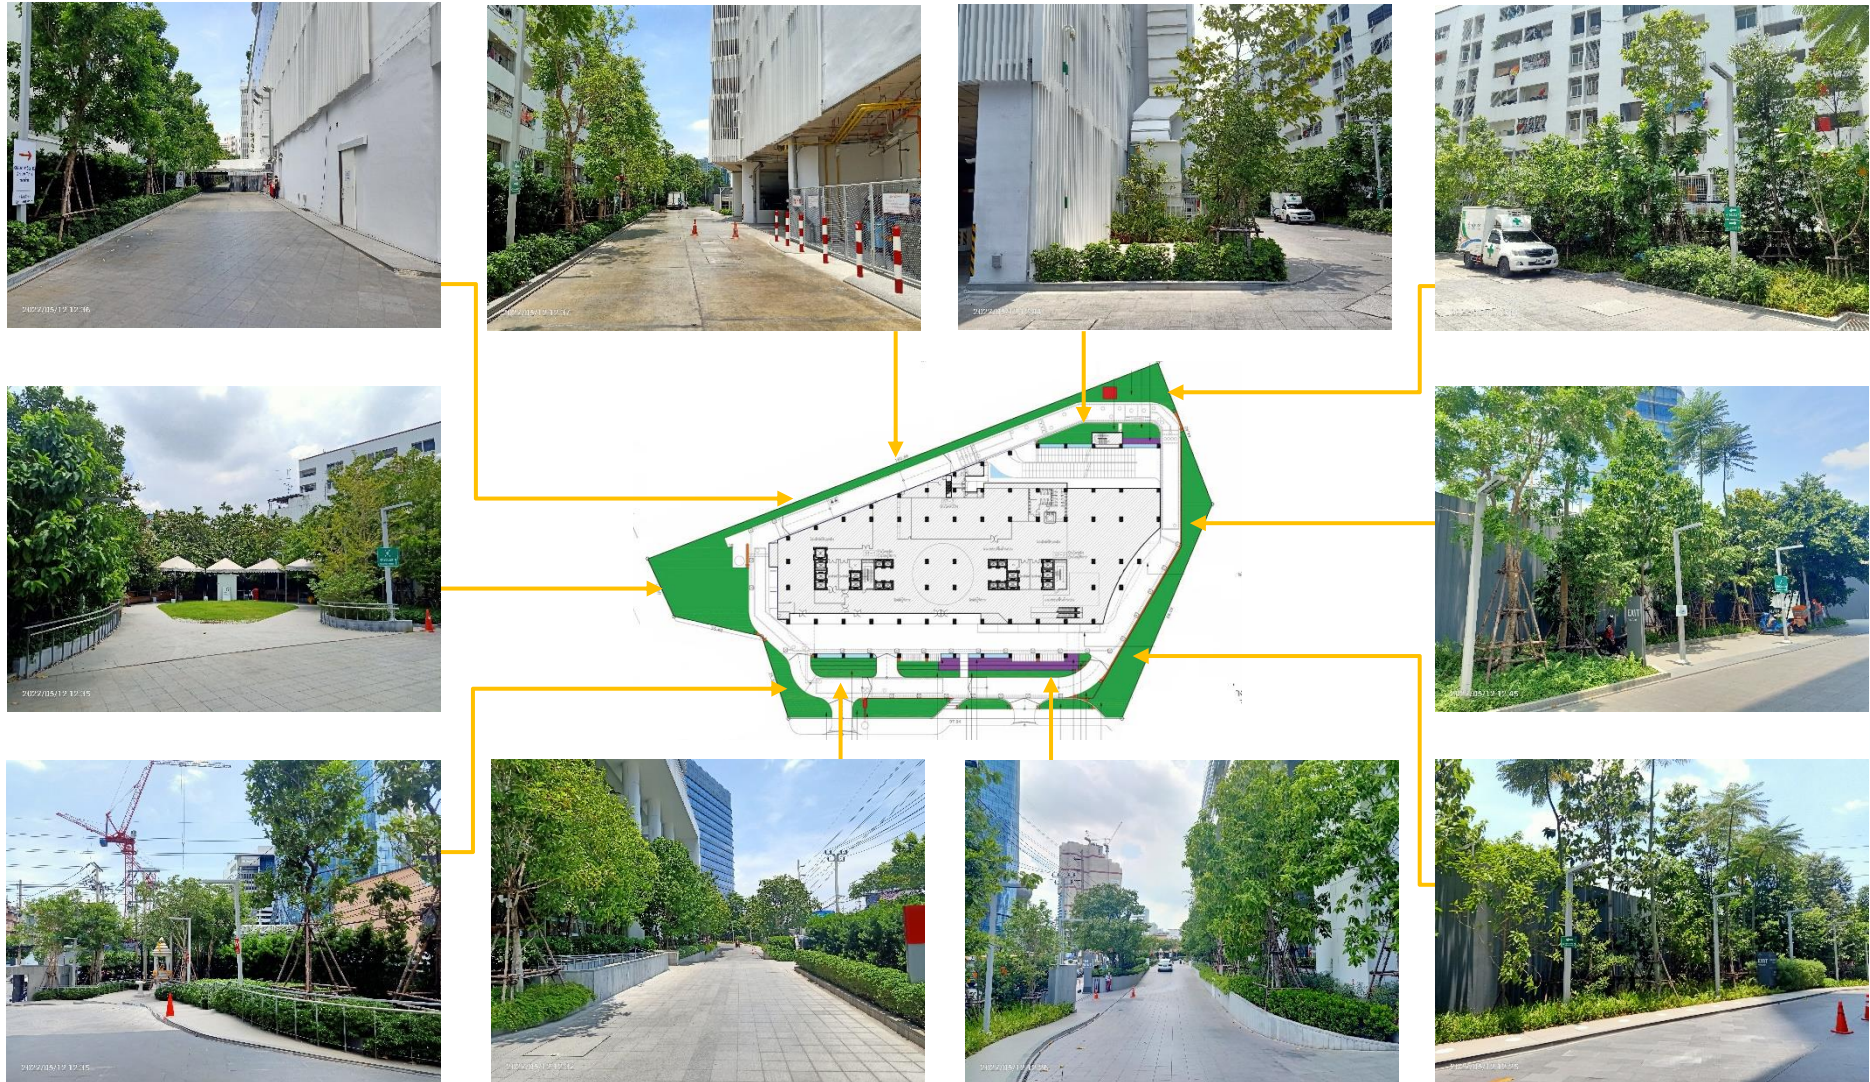
ภาพที่ 2-1 รื้อรอบโครงการและพื้นที่สีเขียวชั้น 1

1. ทรัพยากรสิ่งแวดล้อมทางกายภาพ					
1.1 สภาพภูมิประเทศ	1. จัดให้มีรั้วรอบพื้นที่โครงการเพื่อกันขอบเขตพื้นที่อย่างชัดเจน และป้องกันการพังทลายของดินสู่พื้นที่ข้างเคียง	✓	- โครงการจัดให้มีรั้วรอบพื้นที่โครงการอย่างชัดเจน	-	ภาพที่ 2-1 รั้วรอบโครงการและพื้นที่สีเขียวชั้น 1

2. จัดให้มีการปลูกไม้ยืนต้น ไม้พุ่มไม้คลุมดินภายในโครงการ เพื่อให้พืชช่วยยึดหน้าดิน	✓	- โครงการมีการปลูกปลูกไม้ยืนต้น ไม้พุ่มไม้คลุมดินภายในโครงการ เพื่อให้พืชช่วยยึดหน้าดิน	-	ภาพที่ 2-1 รั้วรอบโครงการและพื้นที่สีเขียวชั้น 1

3. บริเวณแนวเขตที่ดินของพื้นที่โครงการจัดให้มีพื้นที่สีเขียว โดยปลุกต้นไม้ อาทิเช่น สารภีเสลาเทียนหยด และตะเคียนทอง เป็นต้น ซึ่งไม้ยืนต้นดังกล่าวเป็นแนวกันชนช่วยลดระดับเสียงจากโครงการอีกทางหนึ่ง	✓ - บริเวณแนวเขตที่ดินรอบโครงการมีการปลุกต้นไม้ เพื่อเป็นแนวกันชนช่วยลดระดับเสียงจากโครงการ	-	ภาพที่ 2-1 รั้วรอบโครงการและพื้นที่สีเขียวชั้น 1

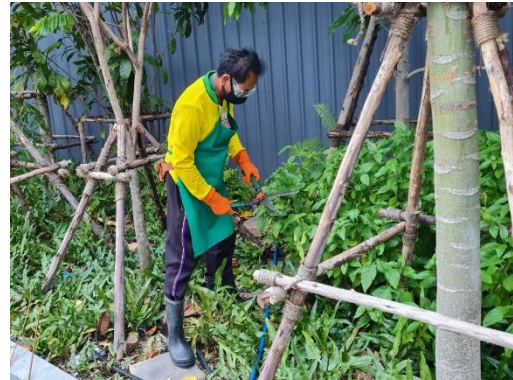
3. จัดให้มีพื้นที่สีเขียวภายในพื้นที่โครงการ เพื่อให้ต้นไม้ดังกล่าวช่วยดูดซับมลพิษจากที่จอดรถของโครงการ	✓	- โครงการจัดให้มีเจ้าหน้าที่ดูแลพื้นที่สีเขียวภายในโครงการ	-	ภาพที่ 2-5 เจ้าหน้าที่ดูแลพื้นที่สีเขียว

2) มลพิษทางอากาศ (ต่อ)	5. โครงการจะกำหนดให้มีมาตรการในการจัดการดูแลพื้นที่สีเขียวให้สามารถอยู่ได้อย่างยั่งยืน ดังนี้ - กำหนดให้รดน้ำต้นไม้ทุกวัน วันละครั้ง - ใส่ปุ๋ย ถอนวัชพืช โดยทำเป็นประจำ - ตัดแต่งให้มีความสวยงาม - ปลุกต้นไม้เขตเขตทดแทนต้นไม้ที่ตายไป - จัดให้มีผู้รับผิดชอบ (คนสวน) ในการดูแลพื้นที่สีเขียวให้มีความสมบูรณ์ตลอดเวลา	✓ - โครงการจัดให้มีเจ้าหน้าที่ดูแลพื้นที่สีเขียวภายในโครงการให้มีความสมบูรณ์ตลอดเวลา	-	ภาพที่ 2-5 เจ้าหน้าที่ดูแลพื้นที่สีเขียว

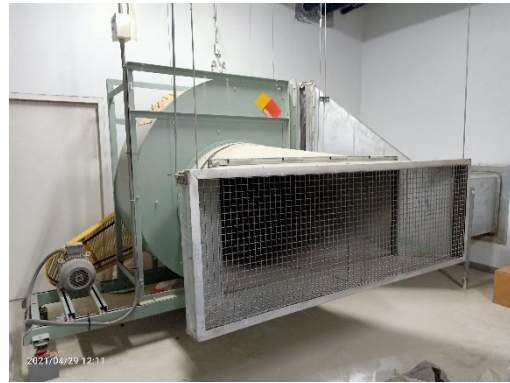
2) มลพิษทางอากาศ (ต่อ)	1. ออกแบบให้มีที่จอดรถยนต์บริเวณชั้นใต้ดิน 1 และ 2 โดยจัดให้มีการติดตั้งพัดลมระบายอากาศ จำนวน 2 เครื่อง เพื่อระบายอากาศจากชั้นใต้ดิน 2 อัตราการระบาย 32,850 ลูกบาศก์ฟุต/นาที่ และระบายอากาศจากชั้นใต้ดิน 1 อัตราการระบาย 27,400 ลูกบาศก์ฟุต/นาที่ผ่านท่อลมเพื่อระบายอากาศออกสู่ชั้นที่ 1 บริเวณด้านทิศตะวันออกของโครงการ สำหรับที่จอดรถชั้นที่ 1-5A จัดให้มีการระบายอากาศเป็นแบบธรรมชาติ โดยสามารถระบายอากาศได้อย่างสะดวกตลอดเวลาไม่ให้เกิดการสะสมของมลพิษ	✓ - โครงการจัดให้มีที่จอดรถชั้นใต้ดิน จำนวน 2 ชั้น โดยมีการติดตั้งพัดลมระบายอากาศ จำนวน 2 เครื่อง และ ที่จอดรถบนอาคารจำนวน 5 ชั้น ระบายอากาศ โดยวิธีธรรมชาติ และมีการติดตั้งพัดลมระบายอากาศเพิ่ม	-	ภาพที่ 2-6 ระบบระบายอากาศที่จอดรถ

พัดลมระบายอากาศที่จอดรถชั้นใต้ดิน

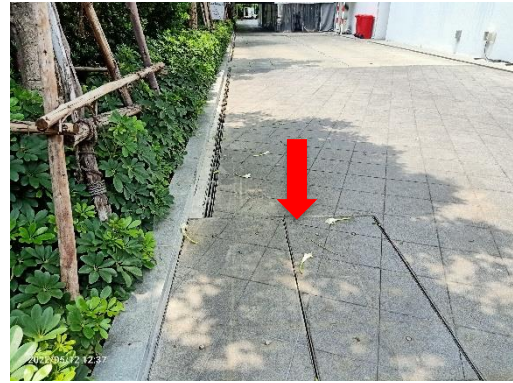
บ่อพักน้ำภายในโครงการ (ยังไม่มี การสะสมของตะกอน)

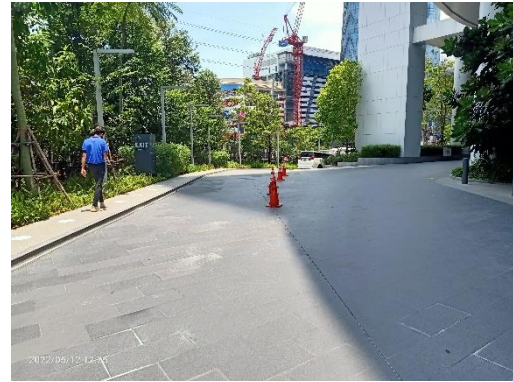
ถนนภายในโครงการยังไม่มีเส้นแบ่ง
