รายงานผลการปฏิบัติตามมาตรการป้องกัน
และแก้ไขผลกระทบสิ่งแวดล้อม
และมาตรการติดตามตรวจสอบคุณภาพสิ่งแวดล้อม

เดือนมกราคม – มิถุนายน 2565

โครงการโรงแรมแกรนด์ไฮมอนด์

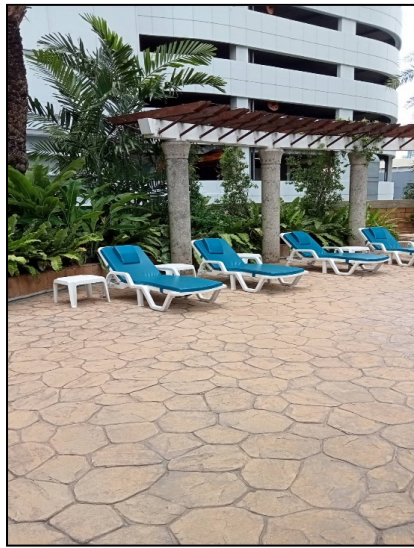
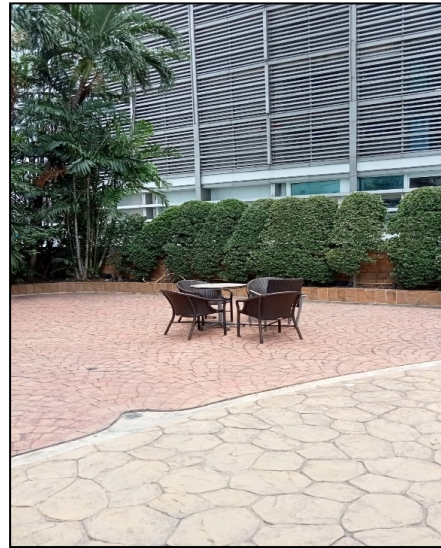
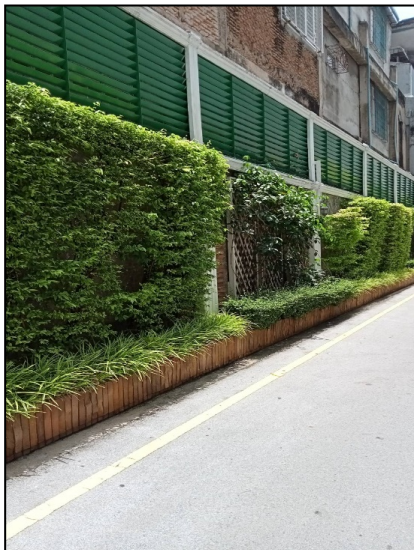
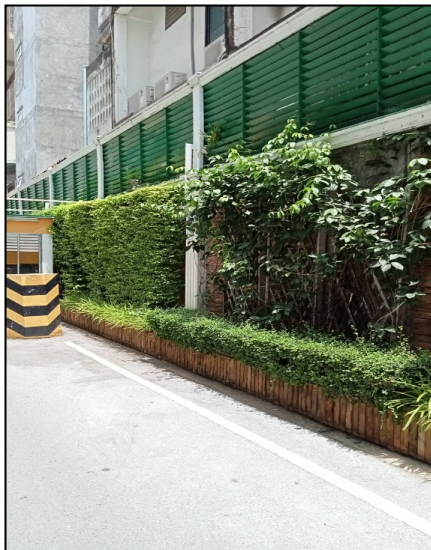
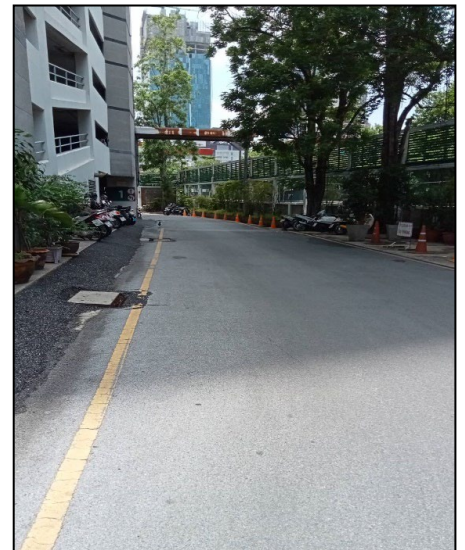
ภาพที่ 2-1 ต้นไม้และสวนหย่อมภายในพื้นที่โครงการ

ผลกระทบ/ตัวแปร	มาตรการป้องกันและแก้ไขผลกระทบสิ่งแวดล้อม	รายละเอียดการปฏิบัติ	ปัญหาและแนวทางแก้ไข
1. ทรัพยากรกายภาพ 1.1 สภาพภูมิประเทศ	- จัดให้มีการดูแลต้นไม้รอบอาคาร และบริเวณสวนหย่อมภายในพื้นที่โครงการให้มีสภาพดีอยู่เสมอ	- โครงการจัดให้มีพื้นที่สีเขียวภายในพื้นที่โครงการ และมีการดูแลต้นไม้รอบอาคาร และบริเวณสวนหย่อม (ภาพที่ 2-1)	-

4.6 การศึกษา	- ไม่มีมาตรการ	-	-
4.7 ศาสนา ประเพณีและวัฒนธรรม	- ไม่มีมาตรการ	-	-
4.8 สุขทรียภาพและทัศนียภาพ	- ควบคุมดูแลอาคารและบริเวณบริการสาธารณะ ให้มีสภาพดีและสวยงาม ตามแบบภูมิสถาปัตย์ที่ออกแบบไว้อยู่เสมอ	ปฏิบัติตามมาตรการ โดยจัดให้มีการดูแลอาคารและบริเวณบริการสาธารณะ ให้มีสภาพดีและสวยงามอยู่เสมอ (ภาพที่ 2-1)	-

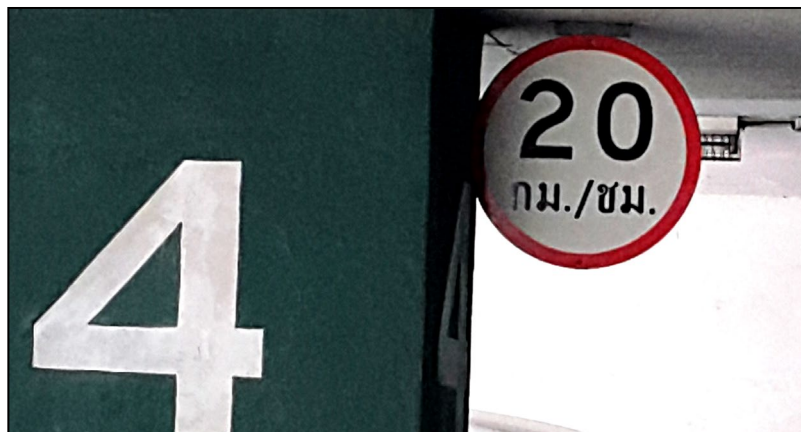
ภาพที่ 2-2 ป้ายจำกัดความเร็วรถที่ 20 กม./ชม.

1.2 ทรัพยากรดินและการชะล้างพังทลาย	- ไม่มีมาตรการ	-	-
1.3 คุณภาพอากาศ	- ไม่มีมาตรการ	-	-
1.4 เสียงและการสั่นสะเทือน	- จำกัดความเร็วรถ ขณะแล่นเข้า-ออกพื้นที่โครงการให้มีความเร็วไม่เกิน 30 กิโลเมตร/ชั่วโมง	- โครงการได้กำหนดความเร็วรถให้มีความเร็วไม่เกิน 20 กม./ชม. และมีการทำสัญญาณเพื่อช่วยชะลอความเร็วรถที่เข้า-ออกพื้นที่โครงการ (ภาพที่ 2-2)	-

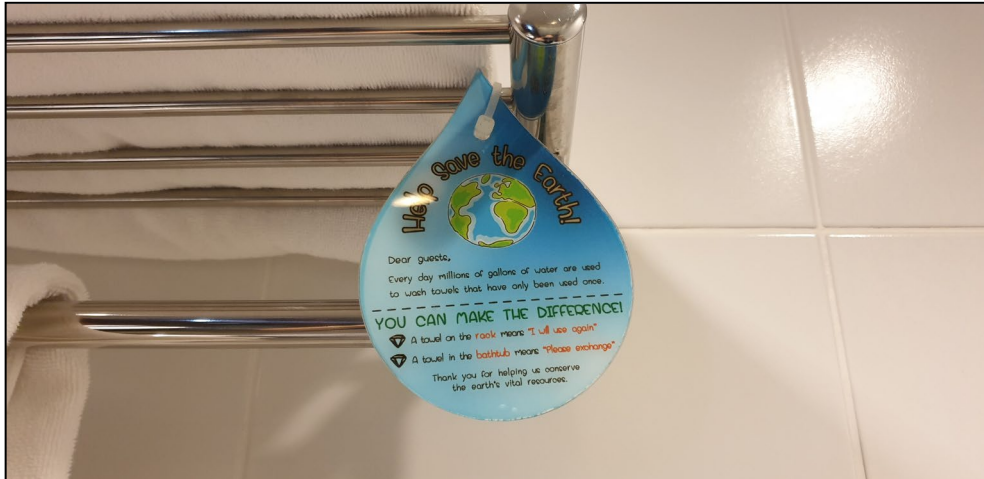
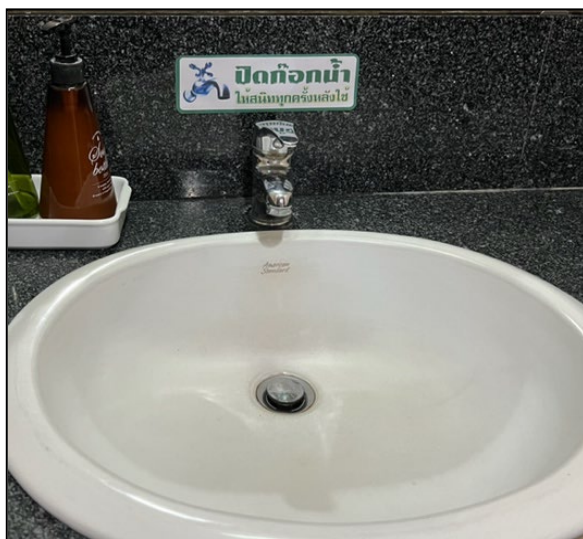
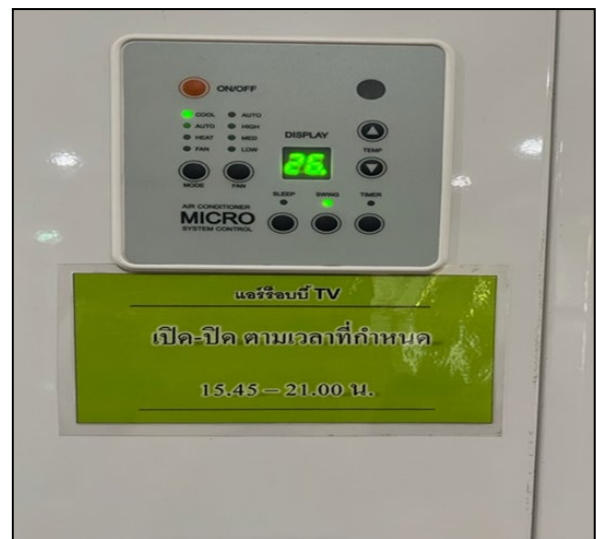
ภาพที่ 2-3 ป้ายรณรงค์การใช้น้ำและไฟอย่างประหยัด

ผลกระทบ/ตัวแปร	มาตรการป้องกันและแก้ไขผลกระทบสิ่งแวดล้อม	รายละเอียดการปฏิบัติ	ปัญหาและแนวทางแก้ไข
3. คุณค่าการใช้ประโยชน์ ของมนุษย์ 3.1 การใช้น้ำ	1. รณรงค์ให้มีการใช้น้ำอย่างประหยัด	- โครงการมีป้ายรณรงค์การใช้น้ำอย่างประหยัด ติดตั้งไว้ในห้องพักทุกห้อง (ภาพที่ 2-3)	-

2. รณรงค์ให้ผู้อยู่อาศัยใช้ไฟฟ้าอย่างประหยัด	- โครงการมีการรณรงค์การใช้ไฟฟ้าอย่างประหยัด (ภาพที่ 2-3)	-
	3. ติดตั้งอุปกรณ์เดินสายไฟฟ้า รวมถึงสายสัญญาณทางไฟฟ้าสื่อสารต่างๆ และอุปกรณ์ไฟฟ้าต่างๆ ให้เป็นไปด้วยความเรียบร้อย และถูกต้องตามมาตรฐาน	- การติดตั้งอุปกรณ์เดินสายไฟฟ้า รวมถึงสายสัญญาณทางไฟฟ้าสื่อสารต่างๆ และอุปกรณ์ไฟฟ้าต่างๆ โครงการได้ดำเนินการให้เป็นไปด้วยความเรียบร้อย และถูกต้องตามมาตรฐาน	-

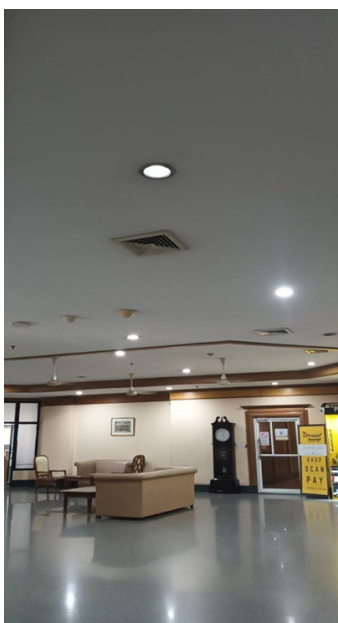
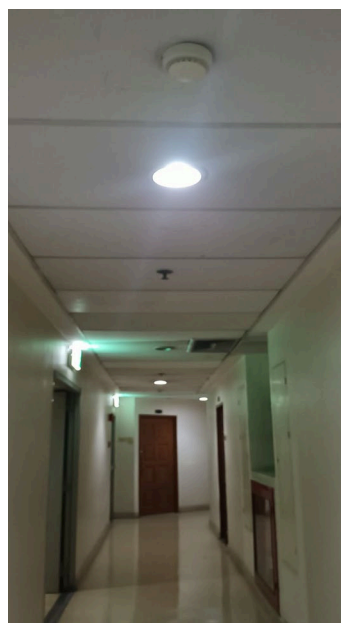
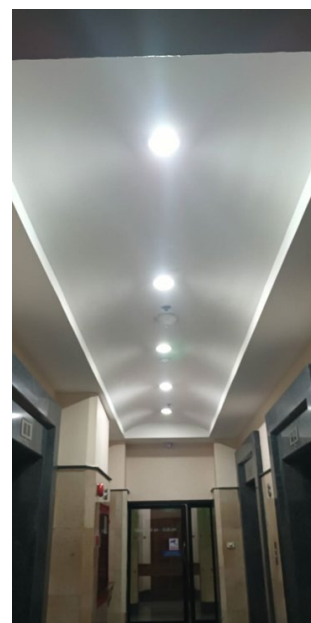
ภาพที่ 2-4 การเปลี่ยนมาใช้หลอดไฟ LED แทนหลอดตะเกียบ

ผลกระทบ/ตัวแปร	มาตรการป้องกันและแก้ไขผลกระทบสิ่งแวดล้อม	รายละเอียดการปฏิบัติ	ปัญหาและแนวทางแก้ไข
	4. เลือกใช้ผลิตภัณฑ์ไฟฟ้าชนิดประหยัดพลังงานและอายุการใช้งานยาวนาน	- การเลือกใช้ผลิตภัณฑ์ไฟฟ้าโครงการจะพิจารณาเลือกใช้ผลิตภัณฑ์ไฟฟ้าชนิดประหยัดพลังงานและมีอายุการใช้งานยาวนาน เช่น การเลือกใช้หลอดไฟ LED แทนหลอดตะเกียบหรือหลอดฟลูออเรสเซนต์ (ภาพที่ 2-4)	-

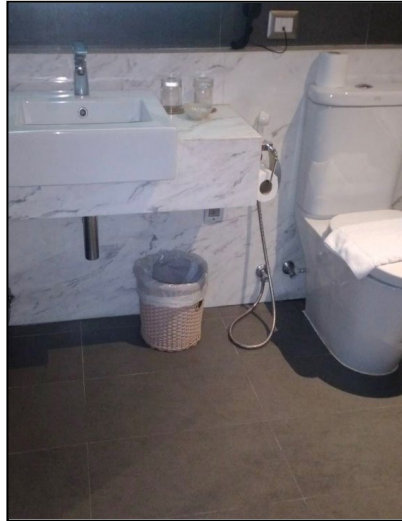
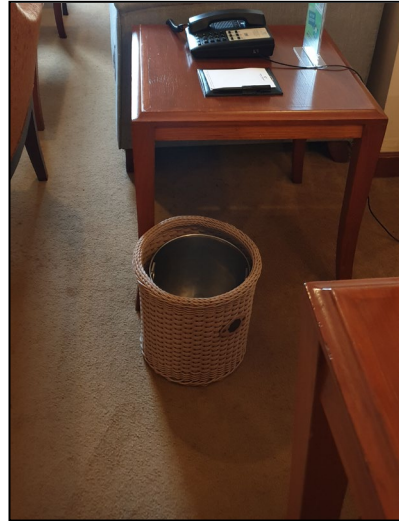
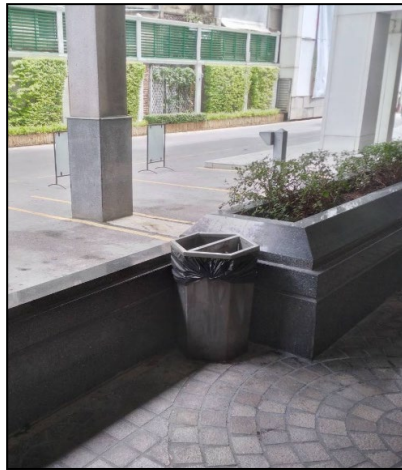
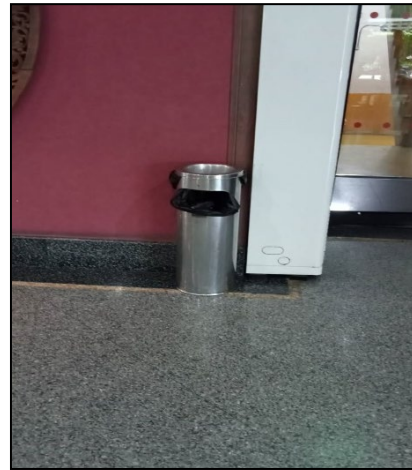
ภาพที่ 2-5 ถังรองรับมูลฝอยภายในพื้นที่โครงการ

3.3 การจัดการขยะ	1. จัดให้มีถังมูลฝอยเปียกและแห้งวางไว้บริเวณต่างๆ เพื่อรองรับขยะจากแต่ละส่วนดังนี้ - จัดให้มีถังมูลฝอยขนาด 15 ลิตร วางไว้บริเวณโถงลิฟต์และโถงทางเดินภายในอาคาร - จัดให้มีถังมูลฝอยขนาด 100 ลิตร บริเวณ ภัตตาคาร ห้องครัว และส่วนจัดเลี้ยงอื่นๆ - จัดให้มีถังมูลฝอยขนาด 50 ลิตร บริเวณห้องออกกำลังกายและสระว่ายน้ำ	- โครงการจัดให้มีถังมูลฝอยขนาดต่างๆ ตั้งไว้ตามบริเวณต่างๆ ตามที่มาตรการกำหนด (ภาพที่ 2-5)	-

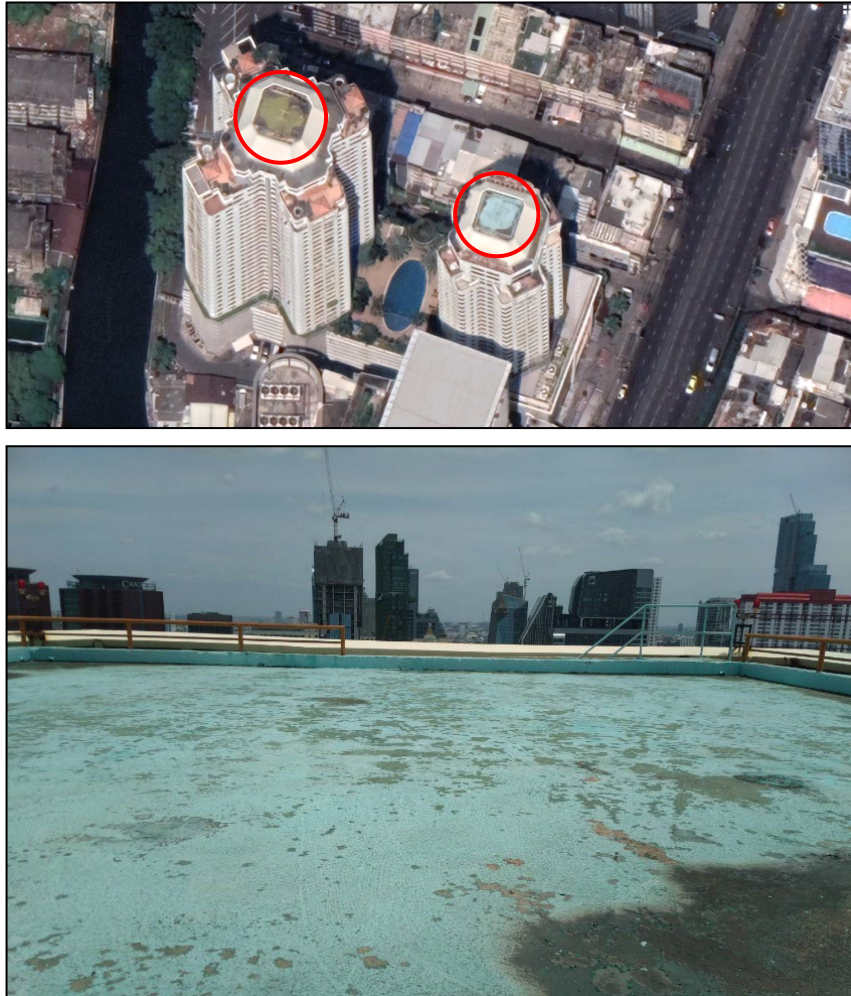
ภาพที่ 2-17 พื้นที่หนีไฟทางอากาศ

6. จัดให้มีทางหนีไฟทางอากาศ 2 ที่ อยู่บนทาวเวอร์ A 1 จุด ทาวเวอร์ B 1 จุด	- โครงการจัดให้มีทางหนีไฟทางอากาศอยู่บนทาวเวอร์ A 1 จุด และทาวเวอร์ B 1 จุด (ภาพที่ 2-17)	-
