รายละเอียดโครงการ

โครงการ IVY SATHORN ของ บริษัท พุกษา เรียลเอสเตท จำกัด (มหาชน) (ปัจจุบันได้โอนอำนาจการกำกับดูแลแก่นิติบุคคลอาคารชุดเป็นที่เรียบร้อยแล้ว) มีลักษณะเป็นอาคารชุดพักอาศัยขนาดความสูง 29 ชั้น จำนวน 1 อาคาร มีห้องชุดพักอาศัยจำนวน 290 ห้อง และที่จอดรถ 141 คัน ขนาดพื้นที่โครงการ 1-1-34 ไร่ จึงเข้าข่ายที่จะต้องจัดทำรายงานตามกฎหมายดังกล่าว โดยเจ้าของโครงการได้ว่าจ้าง บริษัท ซีเอ็มเอส เอ็นจิเนียริง แอนด์ แมเนจเม้นท์ จำกัด ซึ่งเป็นนิติบุคคลขึ้นทะเบียนเป็นผู้มีใบอนุญาตในการจัดทำรายงานฯ เป็นผู้ศึกษาและจัดทำรายงานการวิเคราะห์ผลกระทบสิ่งแวดล้อมของโครงการ รวมไปถึงได้มีการนำเสนอรายงานฯ เข้าสู่กระบวนการพิจารณาของสำนักงานนโยบายและแผนทรัพยากรธรรมชาติและสิ่งแวดล้อม (สผ.) เป็นที่เรียบร้อยแล้วโดยผลการพิจารณารายงานของคณะกรรมการผู้ชำนาญการพิจารณารายงานฯ มีมติเห็นชอบรายงานฯ ตามหนังสือเลขที่ ทส. 1009.5/2996 ลงวันที่ 22 เมษายน พ.ศ. 2551 ทั้งนี้ตามหนังสือฉบับดังกล่าวได้กำหนดให้ทางโครงการทำการติดตามตรวจสอบผลกระทบสิ่งแวดล้อม และรายงานผลการติดตามตรวจสอบผลกระทบสิ่งแวดล้อมเสนอต่อ สผ. และหน่วยงานที่เกี่ยวข้องเพื่อพิจารณาทุก 6 เดือน

ดังนั้น นิติบุคคลอาคารชุด ไอวี สาทร ซึ่งตระหนักถึงความสำคัญของการปฏิบัติตามมาตรการด้านสิ่งแวดล้อมตามเงื่อนไขที่ได้ระบุไว้ในรายงานการวิเคราะห์ผลกระทบสิ่งแวดล้อมของโครงการอ

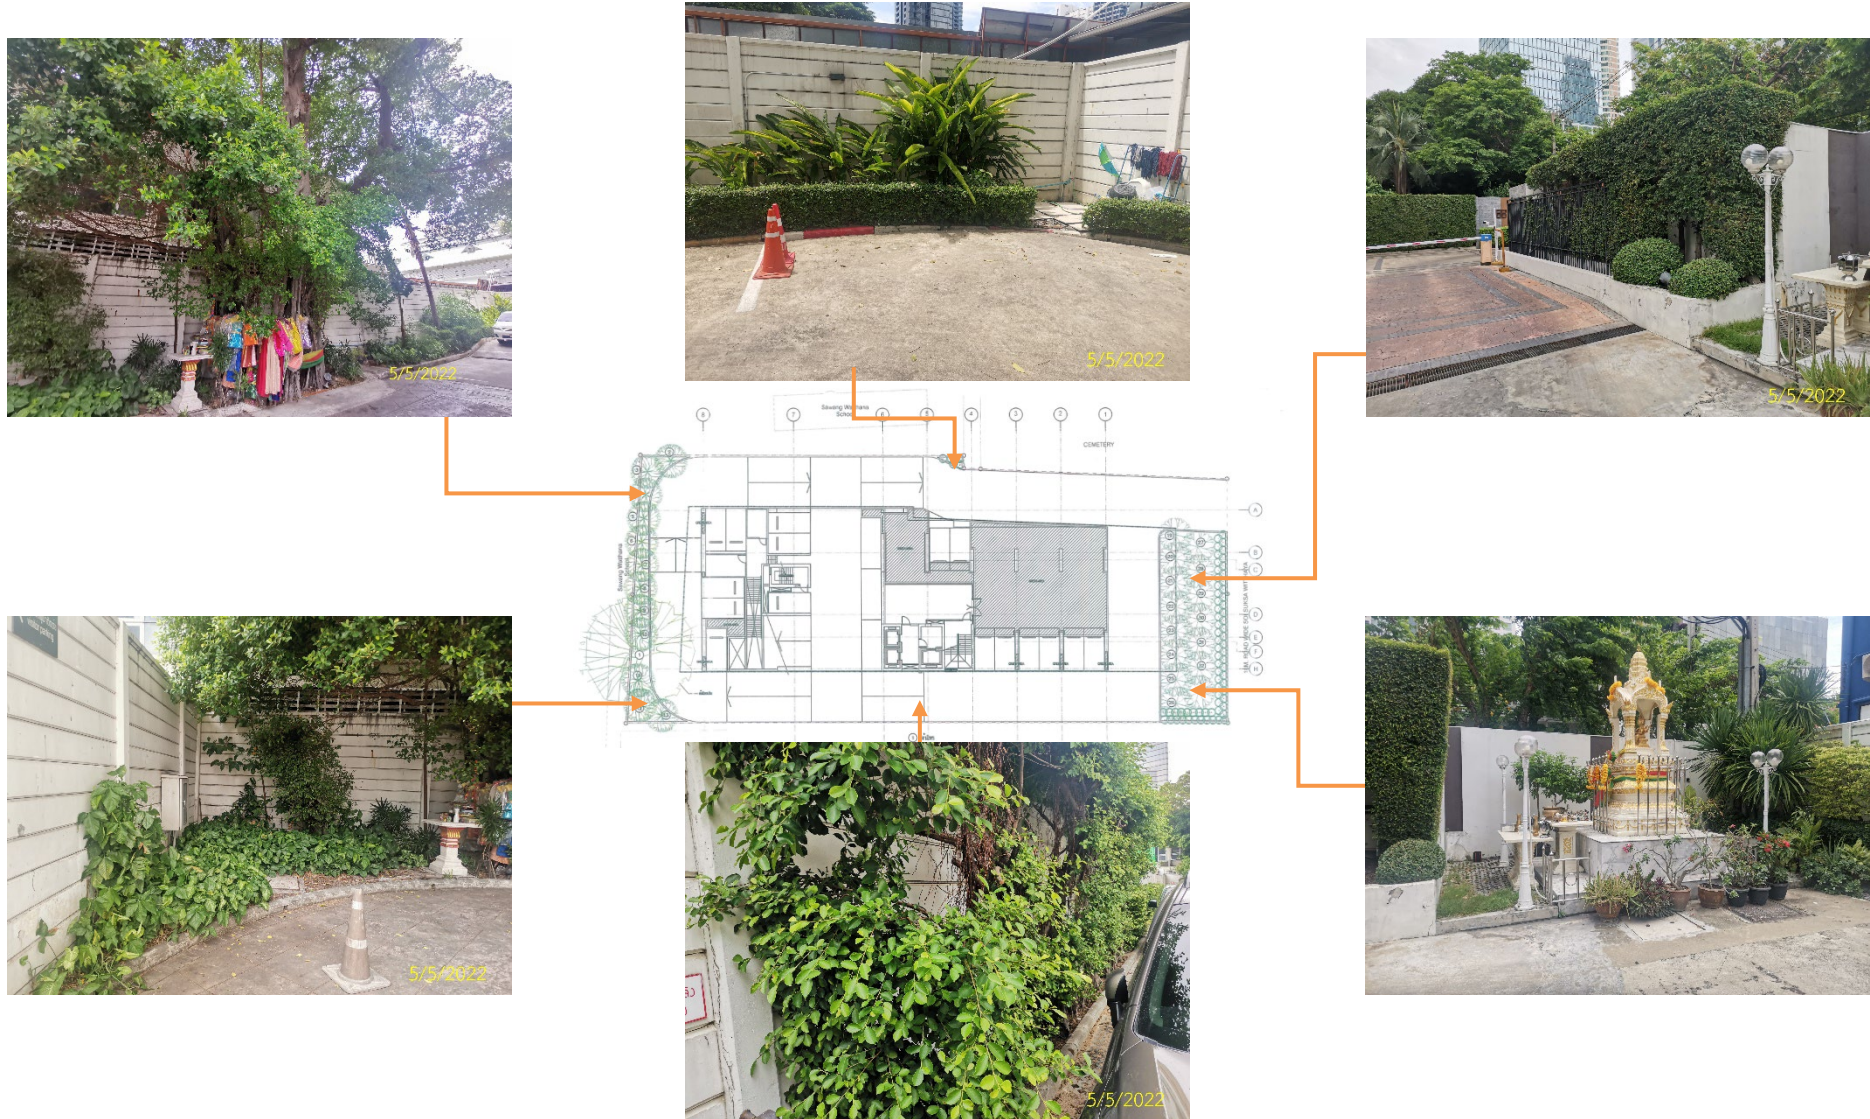
ภาพที่ 1.3.1-1 พื้นที่สีเขียวชั้นล่าง

ตามรายละเอียดโครงการที่ระบุในบทที่ 2 ของรายงานการวิเคราะห์ผลกระทบสิ่งแวดล้อม ระบุให้โครงการ IVY SATHORN มีพื้นที่สีเขียวจำนวน 8 บริเวณ ได้แก่ พื้นที่สีเขียวที่ชั้นล่าง, ชั้นที่ 2-6, ชั้นที่ 7, ชั้นที่ 8, ชั้นที่ 19, ชั้นที่ 23, ชั้นที่ 26 และชั้นดาดฟ้า (ครอบคลุม 1,346 ตารางเมตร) ทั้งนี้จากการสำรวจเบื้องต้นพบว่าโครงการมีปัญหาในการปฏิบัติตามมาตรการอยู่ 2 ประการ คือ 1. พื้นที่สีเขียวที่ยังไม่มีการปลูก และ 2. พื้นที่สีเขียวที่มีการปลูกต้นไม้เพียงบางส่วนเท่านั้น โดย พื้นที่สีเขียวที่ยังไม่มีการปลูก ได้แก่ พื้นที่สีเขียวบริเวณชั้นที่ 2-6 (ชั้นจอดรถ), ชั้นที่ 7, ชั้นที่ 8 และชั้นดาดฟ้า สำหรับพื้นที่สีเขียวที่มีการปลูกต้นไม้เพียงบางส่วนได้แก่ พื้นที่สีเขียวชั้นล่าง (ในส่วนที่เป็นหลัณวลน้อย), ชั้นที่ 19, ชั้นที่ 23 และชั้นที่ 26 ทั้งนี้พื้นที่สีเขียวทั้งหมดยังไม่มีให้นำไปใช้ประโยชน์อื่นใดนอกจากเป็นพื้นที่สีเขียวตามที่มาตรการระบุ

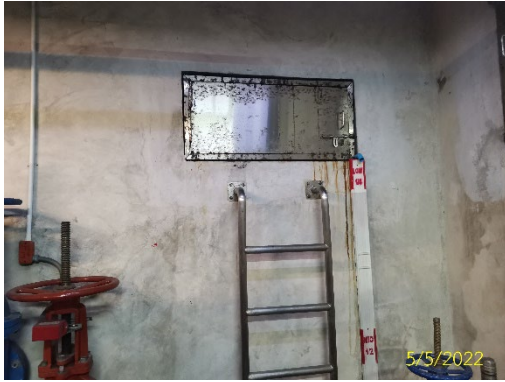
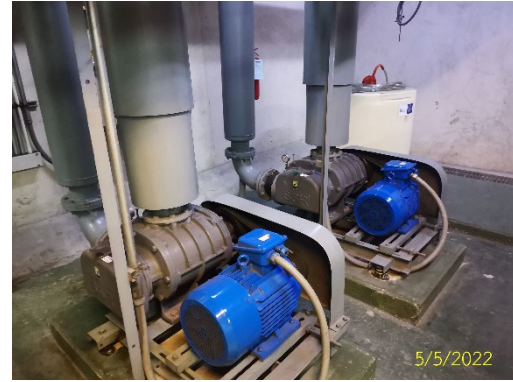
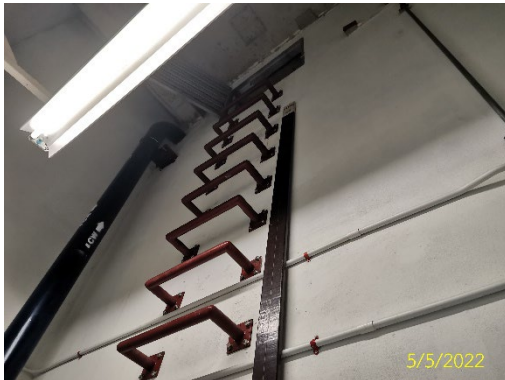
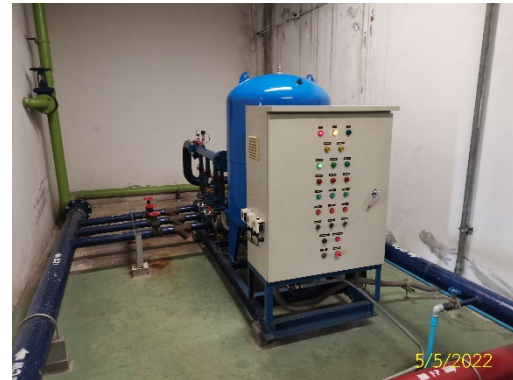
ภาพที่ 1.3.2-1 ระบบน้ำใช้

ปัจจุบัน โครงการได้มีการปฏิบัติที่สอดคล้องต่อมาตรการและรายละเอียดโครงการเป็นที่เรียบร้อยแล้ว โดยโครงการรับน้ำประปาจากการประปานครหลวงเฉลี่ย 46 ลูกบาศก์เมตร/วัน โดยจะนำมาเก็บในถังเก็บน้ำชั้นใต้ดินของโครงการ จำนวน 2 ถัง จากนั้นจะทำการสูบน้ำโดยใช้เครื่องสูบน้ำ สูบน้ำจากถังเก็บน้ำชั้นใต้ดินไปยังถังเก็บน้ำบนอาคาร และจ่ายน้ำให้กับพื้นที่ใช้สอยส่วนต่างๆ ของอาคาร โดยอาศัยแรงโน้มถ่วงของโลกและปั้มน้ำเสริมแรงดัน ทั้งนี้เมื่อเทียบความต้องการน้ำประปาปัจจุบันกับความต้องการน้ำจากการประเมิน (การประเมินอยู่ที่ 246 ลูกบาศก์เมตร/วัน) พบว่าความต้องการน้ำปัจจุบันยังคงมีปริมาณที่ต่ำกว่าปริมาณที่ได้จากการประเมิน โดยรวมผลการดำเนินการจริงเป็นส่วนใหญ่ไปตามผลที่ได้จากการวิเคราะห์ผลกระทบสิ่งแวดล้อม

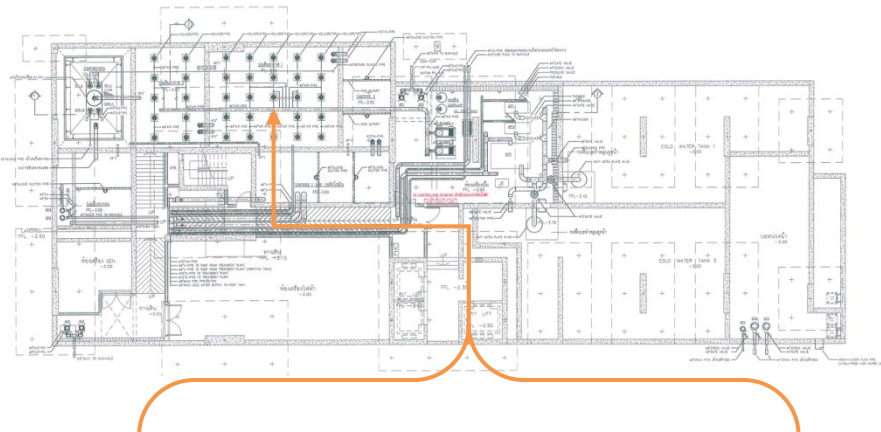
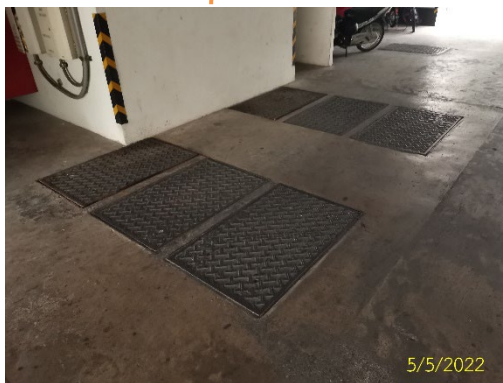
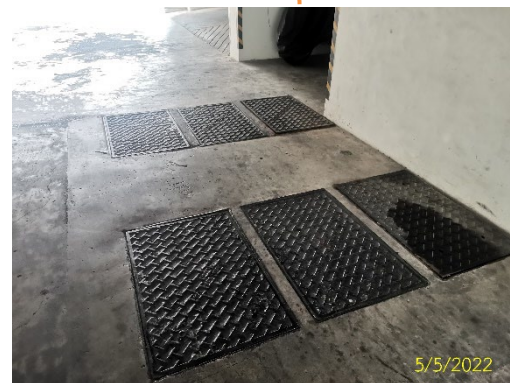
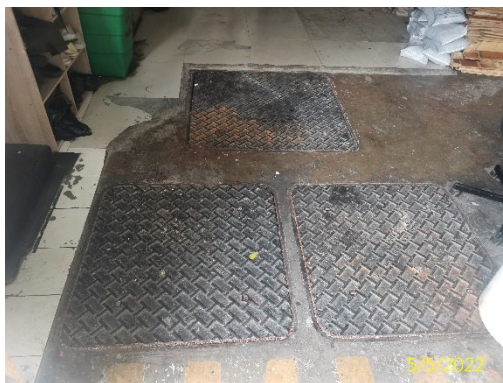
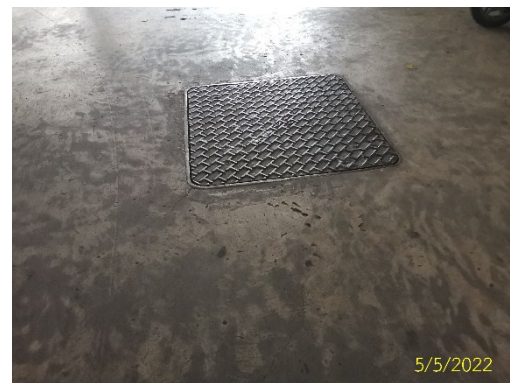
ภาพที่ 1.3.3-1 ระบบการจัดการน้ำเสียและสิ่งปฏิกูล

ปัจจุบัน โครงการมีน้ำเสียที่เข้าระบบบำบัดเฉลี่ย 36 ลูกบาศก์เมตร/วัน ซึ่งมีได้เกินกว่าปริมาณน้ำเข้าระบบบำบัดที่ได้จากการประเมินประมาณ 200 ลูกบาศก์เมตร/วัน และ ผู้พัฒนาโครงการได้มีการก่อสร้างระบบบำบัดน้ำเสียที่มีลักษณะสอดคล้องต่อมาตรการและรายละเอียดโครงการอย่างมีนัยสำคัญ โดยผู้พัฒนาโครงการมีการปฏิบัติที่สอดคล้องต่อรายละเอียดโครงการ ประกอบไปด้วย ตำแหน่งที่ตั้งของระบบบำบัดน้ำเสีย ลักษณะและตำแหน่งฝาบ่อต่างๆ และลักษณะของท่อนำอากาศเข้า (ที่เป็นเครื่องหมายแสดงว่าระบบดังกล่าวเป็นระบบ AS) ดังนั้นผลการดำเนินการจริงส่วนใหญ่เป็นไปตามผลที่ได้จากการวิเคราะห์ผลกระทบสิ่งแวดล้อม

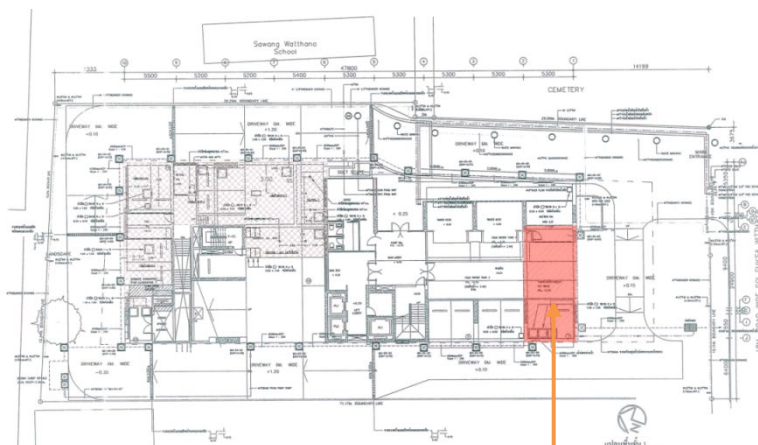
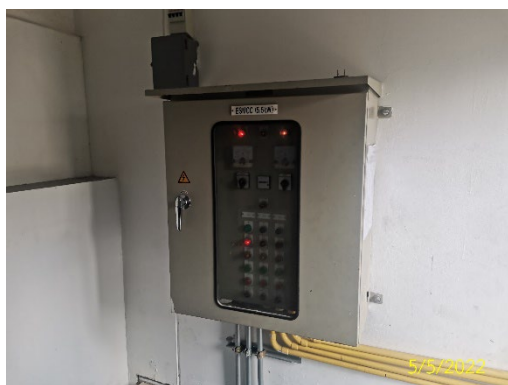
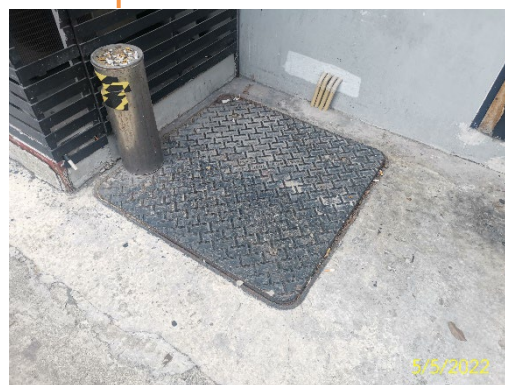
ภาพที่ 1.3.4-1 ระบายน้ำและการป้องกันน้ำท่วม

จากการประเมินด้วยสายตาเบื้องต้นพบว่ารูปแบบและการติดตั้งอุปกรณ์ของระบายน้ำและการป้องกันน้ำท่วมมีสอดคล้องต่อรายละเอียดโครงการที่เสนอไว้ในรายงานการวิเคราะห์ผลกระทบสิ่งแวดล้อม ทั้งนี้ ปัจจุบันโครงการได้จัดให้นิติบุคคลอาคารชุดดำเนินการบำรุงรักษาระบบระบายน้ำเป็นประจำ โดยรวมผลการดำเนินการจริงเป็นไปตามผลที่ได้จากการวิเคราะห์ผลกระทบสิ่งแวดล้อม

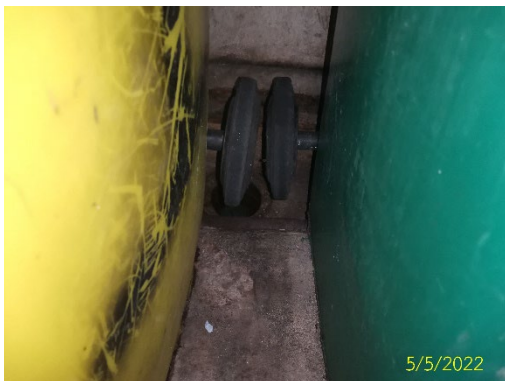
ภาพที่ 1.3.5-1 ห้องพักมูลฝอยรวม

โครงการจัดให้มีพื้นที่สำหรับจัดเก็บขยะมูลฝอยของชั้นพักอาศัยจำนวน 1 ห้อง/ชั้น ซึ่งภายในประกอบด้วยถังรองรับมูลฝอยจำนวน 3 ถัง โดยเป็นถังขนาด 100 ลิตร แบ่งเป็นถังขยะเปียก 1 ถัง ถังขยะแห้ง 1 ถัง และถังขยะอันตราย 1 ถัง ทั้งนี้มูลฝอยที่เกิดขึ้นในแต่ละชั้นจะถูกรวบรวมโดยพนักงานทำความสะอาดเป็นประจำทุกวันในช่วงเวลาประมาณ 6.00 และ 13.00 น. อนึ่งมูลฝอยทั้งหมดจะถูกรวบรวมมายังบริเวณห้องพักมูลฝอยรวมของโครงการตั้งอยู่บริเวณชั้น 1 ของอาคาร ทั้งนี้โครงการจัดให้มีการเก็บไปกำจัดโดยสำนักงานเขตบางรักเป็นประจำทุก 2 วัน

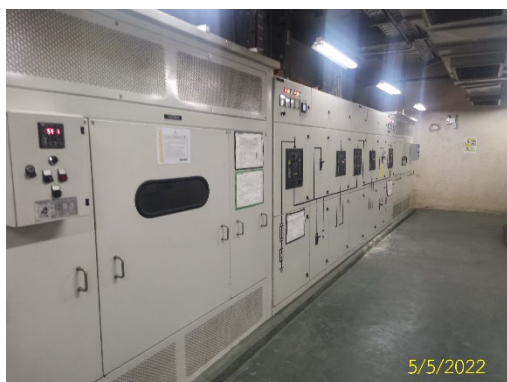
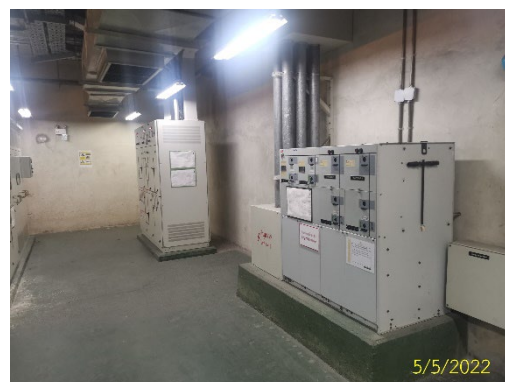
ภาพที่ 1.3.6-1 ระบบไฟฟ้าหลัก

ปัจจุบันโครงการมีระบบไฟฟ้าอยู่ 2 ระบบ คือ ระบบไฟฟ้าหลัก และระบบไฟฟ้าสำรอง ซึ่งจากการตรวจสอบเบื้องต้นพบว่าทั้ง 2 ระบบได้รับการออกแบบและก่อสร้างสอดคล้องต่อรายละเอียดโครงการที่ระบุในรายงานการประเมินผลกระทบสิ่งแวดล้อม โดยปัจจุบันระบบไฟฟ้าดังกล่าวมีการทำงานอย่างมีประสิทธิภาพสามารถรองรับการใช้งานของผู้พักอาศัยได้อย่างเพียงพอ อนึ่งโครงการมีการบำรุงรักษาระบบและทดสอบระบบเป็นประจำ โดยรวมผลการดำเนินการจริงเป็นไปตามผลที่ได้จากการวิเคราะห์ผลกระทบสิ่งแวดล้อม

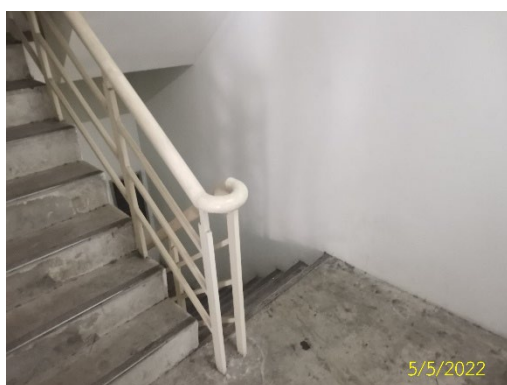
บันไดหนีไฟ

จากการตรวจสอบเบื้องต้นพบว่าระบบป้องกันและเตือนอัคคีภัยส่วนใหญ่ได้รับการออกแบบ ติดตั้ง และก่อสร้าง สอดคล้องต่อรายละเอียดโครงการที่ระบุในรายงานการประเมินผลกระทบสิ่งแวดล้อมและกฎหมายที่เกี่ยวข้องอย่างมีนัยสำคัญ โดยปัจจุบันระบบดังกล่าวมีการทำงานอย่างมีประสิทธิภาพสามารถรองรับสถานการณ์ฉุกเฉินได้อย่างเพียงพอ ทั้งนี้โครงการจัดให้ช่างประจำอาคารทำการตรวจสอบ/บำรุงรักษาเป็นประจำ โดยรวมผลการดำเนินการจริงเป็นไปตามผลที่ได้จากการวิเคราะห์ผลกระทบสิ่งแวดล้อม
