การปฏิบัติตามมาตรการป้องกันและแก้ไขผลกระทบสิ่งแวดล้อม

2.1 ผลการปฏิบัติตามมาตรการป้องกันและแก้ไขผลกระทบสิ่งแวดล้อมที่เสนอไว้ในรายงาน

โครงการเหมืองแร่แคลไซต์ คำขอประทานบัตรที่ 3/2542 (ประทานบัตรที่ 29177/15681)

ของนางชนปรียา ดัตตวงษ์ (บริษัท แร่สยาม จำกัด รับช่วงฯ)

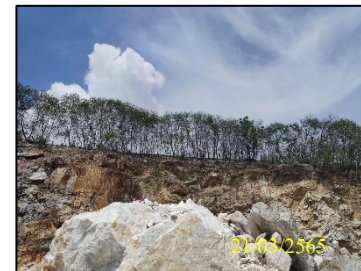
เงื่อนไขตามมาตรการ	ผลการปฏิบัติตามมาตรการ	ปัญหา อุปสรรค และแนวทางแก้ไข	ภาพประกอบมาตรการ
<p><u>ระหว่างการดำเนินการ</u></p> <p>1. ทรัพยากรสิ่งแวดล้อมด้านกายภาพ</p> <p>1.บริเวณที่ไม่ได้ใช้ประโยชน์ ให้ปลูกต้นไม้ยืนต้นโตเร็วหรือไม่ท้องถิ่นในระยะ 2x2 เมตร ให้เต็มพื้นที่</p>	<p>1. โครงการทำการปลูกต้นไม้บริเวณโดยรอบขอบบ่อเหมือง</p>	ไม่พบปัญหา

<p>แนวต้นไม้บริเวณโดยรอบขอบบ่อเหมือง</p>
<p>2. พื้นที่ที่เว้นไม่ทำเหมือง</p> <ul style="list-style-type: none"> - แนวเขตรอบพื้นที่เปิดทำเหมือง 10 เมตร - แนวกันเขตไม่ทำเหมืองจากแนวถนนสายตรีที่อยู่ด้านเหนือของโครงการ 50 เมตร และจากแนวถนนซอย 1 ที่อยู่ด้านตะวันออกของโครงการ 21 เมตร 	<p>2. โครงการปฏิบัติตามมาตรการกำหนด</p> <ul style="list-style-type: none"> - เว้นระยะ 10 เมตร จากแนวเขตรอบพื้นที่เปิดทำเหมือง - เว้นระยะ 50 เมตร จากแนวถนนสายตรีด้านทิศเหนือของโครงการ 	ไม่พบปัญหา

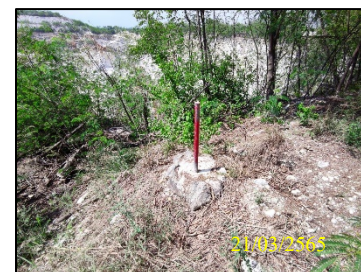
<p>แนวเว้นการทำเหมืองทางด้านทิศเหนือ</p>

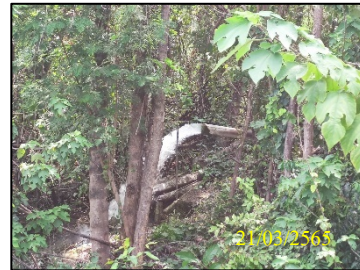
เงื่อนไขตามมาตรการ	ผลการปฏิบัติตามมาตรการ	ปัญหา อุปสรรค และแนวทางแก้ไข	ภาพประกอบมาตรการ
	- โครงการได้ขุดระบายน้ำรอบพื้นที่เก็บกองแร่ โดยมีทิศทางการไหลลงสู่บ่อเก็บกักน้ำของโครงการ	ไม่พบปัญหา

<p>แนวระบายน้ำบริเวณลานกองแร่</p>

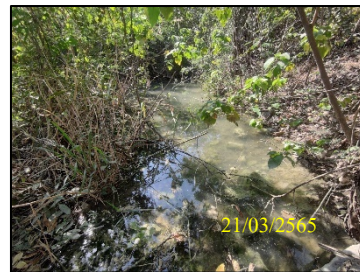
<p>บ่อรับน้ำจากคุรระบายน้ำ</p>

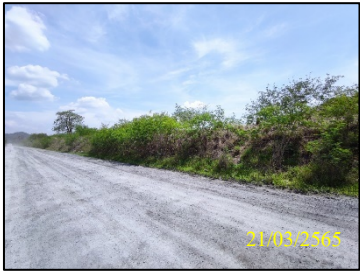
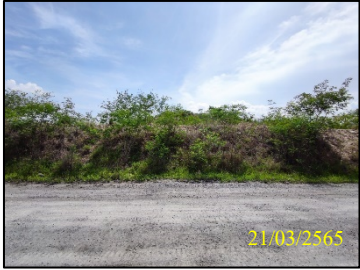
เงื่อนไขตามมาตรการ	ผลการปฏิบัติตามมาตรการ	ปัญหา อุปสรรค และแนวทางแก้ไข	ภาพประกอบมาตรการ
5. ปรับขอบขุมเหมืองเดิมให้ปลอดภัยจากการพังทลายส่วนที่อาจร่วงหล่นได้ง่ายจากการกัดเซาะของน้ำไหลบ่าหน้าดินหรือได้รับความเสียหายจากการระเบิดเอาแร่ของการขยายหน้าเหมือง	5. โครงการทำการปรับขอบขุมเหมืองเดิมโดยการยกคันดินสูงขึ้น พร้อมทั้งมีการปลูกต้นไม้บริเวณคันดินโดยรอบเพื่อเป็นแนวขอบเขตบ่อเหมืองให้เห็นอย่างชัดเจน และมีความปลอดภัยจากการกัดเซาะและพังทลาย	ไม่พบปัญหา

<p>แนวคันดินบริเวณโดยรอบบ่อเหมือง</p>

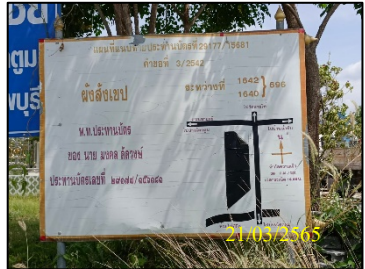
- ติดป้ายแสดงพื้นที่ประทานบัตรไว้บริเวณทางเข้าโครงการ	ไม่พบปัญหา

<p>ป้ายแสดงขอบเขตพื้นที่โครงการบริเวณทางเข้าโครงการ</p>
2. จัดให้มีตู้ยาสามัญประจำบ้านและยานพาหนะไว้เพื่อปฐมพยาบาลผู้ป่วยขั้นต้นและนำส่งโรงพยาบาลได้ทันที	- โครงการจัดให้มีตู้ยาสามัญประจำบ้าน เพื่อปฐมพยาบาลพนักงานในเบื้องต้น - จัดเตรียมยานพาหนะ กรณีนำพนักงานส่งโรงพยาบาลทันทีเมื่อมีอุบัติเหตุ - โครงการมีการเตรียมพร้อมในเรื่องการนำคนงานส่งโรงพยาบาลทันที เมื่อมีอุบัติเหตุ	ไม่พบปัญหา

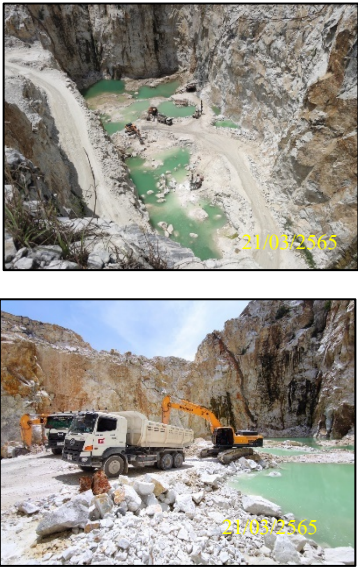
เงื่อนไขตามมาตรการ	ผลการปฏิบัติตามมาตรการ	ปัญหา อุปสรรค และแนวทางแก้ไข	ภาพประกอบมาตรการ
<p>1. ช่วงดำเนินการทำเหมือง</p> <p>1.1 ทรัพยากรด้านกายภาพ</p> <p>1.กำหนดให้ดำเนินโครงการ ตามขั้นตอนวิธีการทำเหมืองอย่างเคร่งครัด โดยวิธีเหมืองหาบในลักษณะการทำเหมืองแบบชั้นบันได ควบคุมความสูงชั้นบันได ประมาณ 5 เมตร ความกว้างมากกว่า 5 เมตร ขึ้นไป ความลาดเอียงโดยรวมเฉลี่ยไม่เกิน 45 องศา</p>	<p>1. หน้าเหมืองของโครงการมีความลาดชันและหน้าเหมืองไม่มีลักษณะเป็นชั้นบันได แต่ได้ปรับทางขึ้น-ลงให้มีความปลอดภัยมากที่สุด</p>	<p>โครงการเป็นการทำเหมืองต่อจากหน้าเหมืองที่เคยผ่านการทำเหมืองมาแล้วก่อนที่จะได้รับอนุญาตประทานบัตร ซึ่งหน้าเหมืองเดิมมีความลาดชันมาก และพื้นที่ในการทำเหมืองถูกขยายจนเต็มเนื้อที่ด้านกว้างแล้ว ดังนั้นจึงปรับหน้าเหมืองให้มีลักษณะเป็นชั้นบันไดค่อนข้างยาก</p>

<p>ลักษณะหน้าเหมืองของโครงการ</p>
<p>2. บริเวณใดที่ไม่ใช้ประโยชน์หรือยังเปิดหน้าเหมืองไปไม่ถึงให้คงสภาพแวดล้อมเดิมไว้พร้อมกับการปลูกต้นไม้โตเร็วเพิ่มเติมในบริเวณที่ไม่ได้ใช้เพื่อการทำเหมือง</p>	<p>2. พื้นที่บริเวณแนวเวนระยะ 50 เมตรทางด้านทิศเหนือยังคงสภาพธรรมชาติเดิม</p>	<p>ไม่พบปัญหา</p>

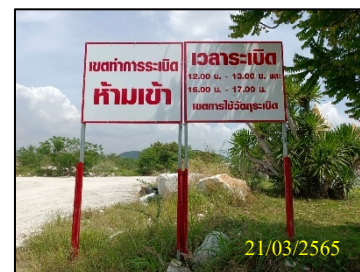
<p>การติดตั้งป้ายสัญญาณเตือนเวลาระเบิด</p>

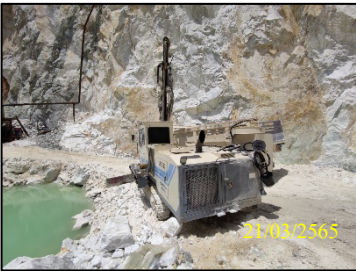
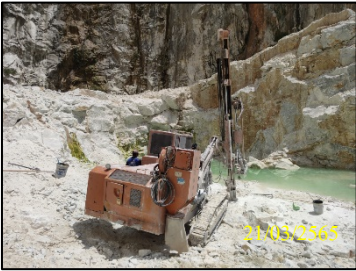
<p>เครื่องเจาะระเบิดแบบดินตะขาบ</p>

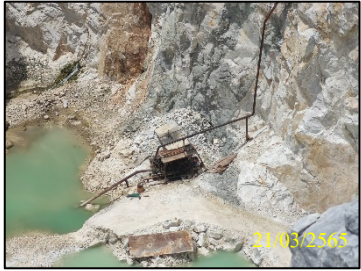
เงื่อนไขตามมาตรการ	ผลการปฏิบัติตามมาตรการ	ปัญหา อุปสรรค และแนวทางแก้ไข	ภาพประกอบมาตรการ
	- โครงการได้ติดตั้งสถานีสูบน้ำขึ้นจากบ่อดักตะกอน เพื่อฉีดพรมน้ำบริเวณพื้นที่โครงการ และเส้นทางขนส่งแร่ โดยเฉพาะเส้นทางขนส่งแร่ที่เป็นถนนลูกรัง เพื่อลดการฟุ้งกระจายของฝุ่นละออง	ไม่พบปัญหา

<p>สถานีสูบน้ำขึ้นจากบ่อดักตะกอนเพื่อลดฝุ่นละออง</p>

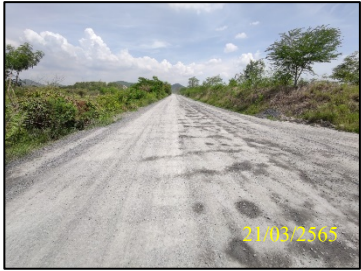
4. ทำการปรับปรุงหรือซ่อมแซมถนนส่วนที่ใช้ร่วมกับชุมชนให้อยู่ในสภาพดีอยู่เสมอโดยอาจอยู่ในรูปแบบให้การสนับสนุนในด้านวัสดุหรืองบประมาณ โดยประสานกับหน่วยงานที่รับผิดชอบ	4. ทางโครงการมีการปรับปรุงเส้นทางขนส่งแร่ให้ใช้งานได้ดียิ่งขึ้น โดยการปรับถมถนนให้อัดแน่น	ไม่พบปัญหา

<p>สภาพเส้นทางขนส่งแร่</p>

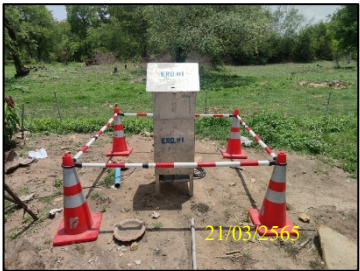
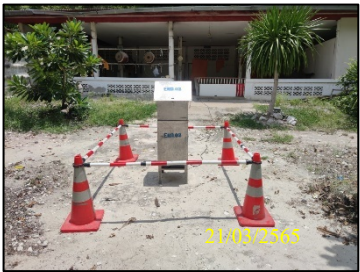
มาตรการป้องกันและแก้ไขผลกระทบสิ่งแวดล้อม	รายละเอียดผลของการปฏิบัติตามมาตรการฯ	ปัญหา อุปสรรค และแนวทางแก้ไข	ภาพประกอบมาตรการ
1. คุณภาพอากาศ ให้ทำการตรวจวัดปริมาณฝุ่นละอองรวมในอากาศ (TSP) จำนวน 2 สถานี ได้แก่ บริเวณบ้านด้านทิศเหนือ (ห่างจากพื้นที่ประมาณ 500 เมตร) บริเวณบ้านด้านทิศตะวันออก เฌียงใต้ (ห่างจากพื้นที่ประมาณ 200 เมตร) ปีละ 2 ครั้ง ในช่วงเดือนมีนาคม และเดือนธันวาคม ของทุกปี	- ดำเนินการตรวจวัดปริมาณฝุ่นละอองรวมในอากาศ (TSP) จำนวน 2 สถานี ได้แก่ 1. บ้านเลขที่ 102 หมู่ที่ 10 ตำบลโคกตูม อำเภอเมือง จังหวัดลพบุรี 2. วัดเสมาทอง ตำบลโคกตูม อำเภอเมือง จังหวัดลพบุรี โดยในครั้งนี้ได้ดำเนินการตรวจวัดในวันที่ 21-22 มีนาคม 2565 พบว่า ผลการตรวจวัดมีค่าอยู่ในเกณฑ์มาตรฐานที่กำหนด	ไม่พบปัญหา

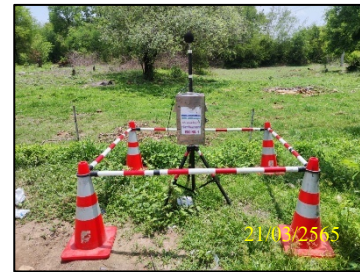
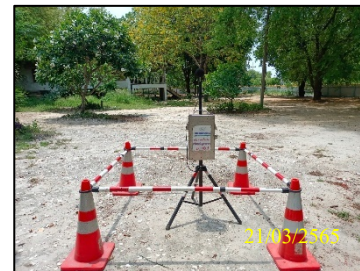
มาตรการป้องกันและแก้ไขผลกระทบสิ่งแวดล้อม	รายละเอียดผลของการปฏิบัติตามมาตรการฯ	ปัญหา อุปสรรค และแนวทางแก้ไข	ภาพประกอบมาตรการ
<p>3. ระดับเสียง</p> <p>ให้ทำการตรวจวัดระดับเสียง จำนวน 2 สถานี ได้แก่ วัดเสมาทองและบ้านด้านทิศตะวันออกเฉียงใต้และทำการตรวจวัดความสั่นสะเทือน จำนวน 2 สถานี ได้แก่ วัดเสมาทอง และบ้านด้านทิศตะวันออกเฉียงใต้ปีละ 2 ครั้ง ในช่วงเดือนมีนาคม และเดือนธันวาคม ของทุกปี</p>	<p>- ดำเนินการตรวจวัดระดับเสียง จำนวน 2 สถานี ได้แก่</p> <ol style="list-style-type: none"> 1. บ้านเลขที่ 102 หมู่ที่ 10 ตำบลโคกตูม อำเภอเมือง จังหวัดลพบุรี 2. วัดเสมาทอง ตำบลโคกตูม อำเภอเมือง จังหวัดลพบุรี <p>โดยในครั้งนี้ได้ดำเนินการเก็บตัวอย่างในวันที่ 21-22 มีนาคม 2565 พบว่า ผลการตรวจวัดมีค่าอยู่ในเกณฑ์มาตรฐานที่กำหนด</p>	<p>ไม่พบปัญหา</p>

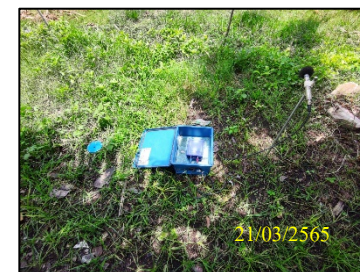
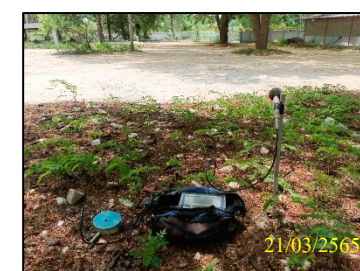
มาตรการป้องกันและแก้ไขผลกระทบสิ่งแวดล้อม	รายละเอียดผลของการปฏิบัติตามมาตรการฯ	ปัญหา อุปสรรค และแนวทางแก้ไข	ภาพประกอบมาตรการ
<p>4. ความสั่นสะเทือน</p> <p>ให้ทำการตรวจวัดความสั่นสะเทือน จำนวน 2 สถานี ได้แก่ วัดเสมาทองและบ้านด้านทิศตะวันออกเฉียงใต้และทำการตรวจวัดความสั่นสะเทือน จำนวน 2 สถานี ได้แก่ วัดเสมาทอง และบ้านด้านทิศตะวันออกเฉียงใต้ปีละ 2 ครั้ง ในช่วงเดือนมีนาคม และเดือนธันวาคม ของทุกปี</p>	<p>- ดำเนินการตรวจวัดความสั่นสะเทือน จำนวน 2 สถานี ได้แก่</p> <p>1. บ้านเลขที่ 102 หมู่ที่ 10 ตำบลโคกตูม อำเภอเมือง จังหวัดลพบุรี</p> <p>2. วัดเสมาทอง ตำบลโคกตูม อำเภอเมือง จังหวัดลพบุรี</p> <p>โดยในครั้งนี้ได้ดำเนินการตรวจวัดในวันที่ 24 ธันวาคม 2564 พบว่า ผลการตรวจวัดมีค่าอยู่ในเกณฑ์มาตรฐานที่กำหนด</p>	<p>ไม่พบปัญหา</p>
