ผลการปฏิบัติตามมาตรการป้องกันและแก้ไขผลกระทบสิ่งแวดล้อม

2.1 การปฏิบัติตามมาตรการป้องกันและแก้ไขผลกระทบสิ่งแวดล้อม

ตารางที่ 2.2-1 มาตรการป้องกันและแก้ไขผลกระทบสิ่งแวดล้อม โครงการ RUNESU THONGLOR 5 (ระยะดำเนินการ)

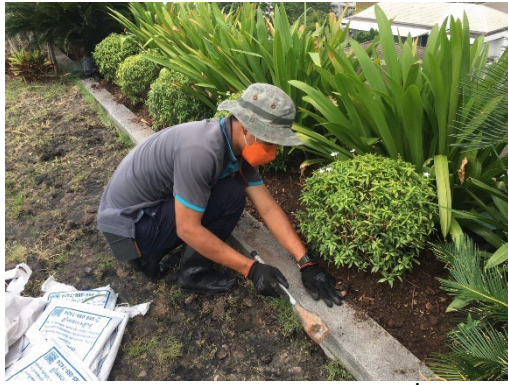
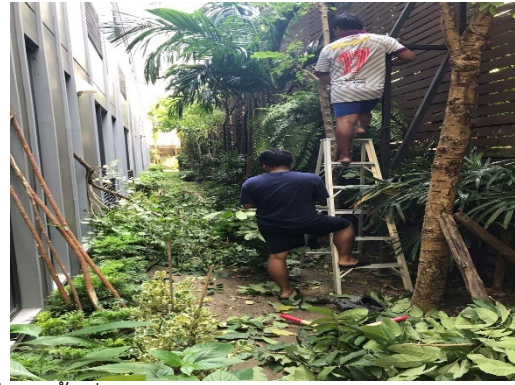
ภาพที่ 2.2-1 เจ้าหน้าที่ดูแลพื้นที่สีเขียว

2. จัดให้มีเจ้าหน้าที่ดูแล บำรุง รักษาพื้นที่สีเขียวบริเวณ ต่างๆ ให้อยู่ในสภาพดีอยู่เสมอ	✓ - โครงการจัดให้มีเจ้าหน้าที่คอยดูแล บำรุง รักษาบริเวณพื้นที่สี เขียวให้อยู่ในสภาพดีอยู่เสมอ	-	ภาพที่ 2.2 - 1 เจ้าหน้าที่ดูแลพื้นที่สี เขียว

5. จัดเจ้าหน้าที่คอยดูแลตรวจสอบรักษาต้นไม้ในพื้นที่สีเขียว ให้มีสภาพสวยงามอย่างสม่ำเสมอตลอดระยะ ดำเนินโครงการ นอกจากนี้หากมีต้นไม้ได้รับความเสียหาย หรือตายต้องปลูก ทดแทนใหม่ทันที เพื่อเป็น การส่งเสริมการพัฒนาที่ยั่งยืน และ เป็นการช่วยรักษา สภาพแวดล้อม สร้างทัศนียภาพ และให้	✓ - โครงการจัดให้มีเจ้าหน้าที่คอยดูแล บำรุง รักษาบริเวณพื้นที่สี เขียวให้อยู่ในสภาพดีอยู่เสมอ	-	ภาพที่ 2.2-1 เจ้าหน้าที่ดูแลพื้นที่สี เขียว

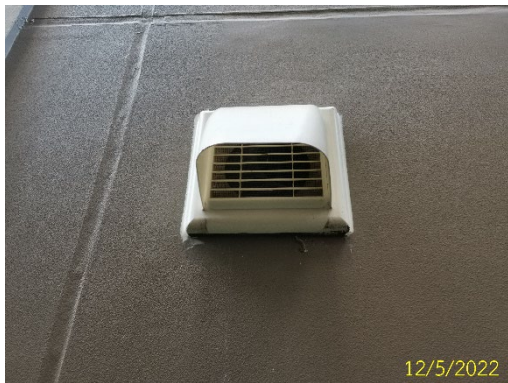
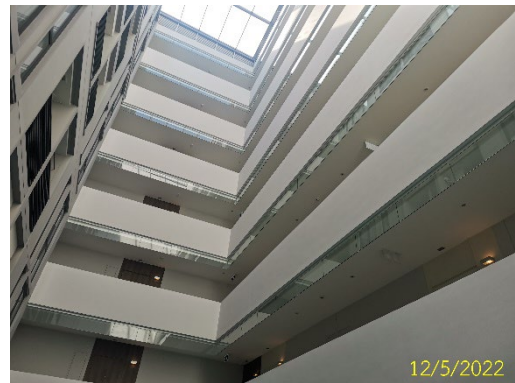
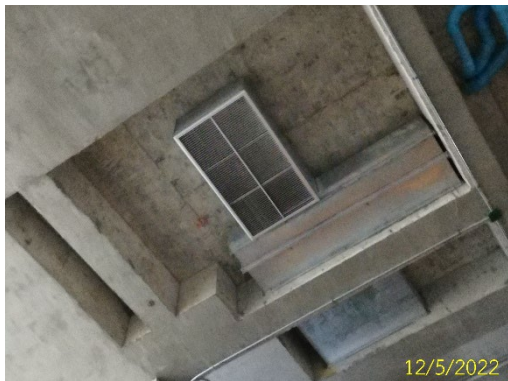
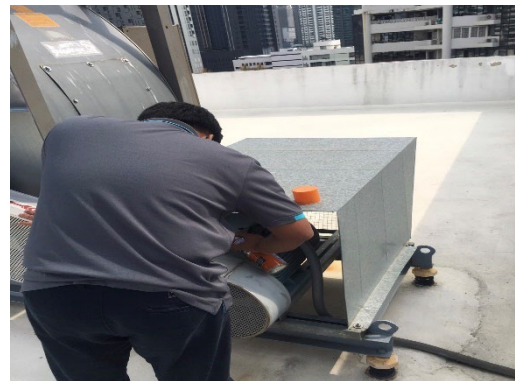
ภาพที่ 2.2-2 ระบบปรับอากาศและระบายอากาศ

1.3 คุณภาพ	1. จัดให้มีระบบระบายอากาศ เพื่อให้เกิดการถ่ายเทของอากาศ	✓ - โครงการมีการระบบระบายอากาศโดยวิธีกลและวิธีธรรมชาติ เพื่อให้อากาศถ่ายออกสู่ภายนอกได้	-	ภาพที่ 2.2-2 ระบบ ปรับอากาศและ ระบายอากาศ

3. ผนังอาคารอย่างน้อย 1 ด้าน ต้องมีช่องเปิดออก ภายนอกได้ โดยช่องเปิดนี้จะต้องมีพื้นที่ไม่น้อยกว่า ร้อยละ 10 ของพื้นที่	✓ - โครงการมีการออกแบบบริเวณผนังอาคารอย่างน้อย 1 ด้าน มี ช่องเปิดออกสู่ภายนอกอาคารได้มีพื้นที่ไม่น้อยกว่าร้อยละ 10 ของพื้นที่	-	ภาพที่ 2.2-2 ระบบ ปรับอากาศและ ระบายอากาศ

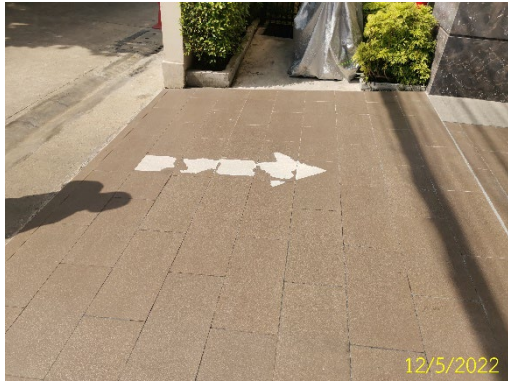
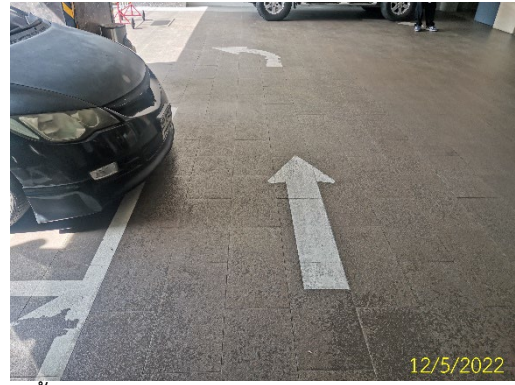
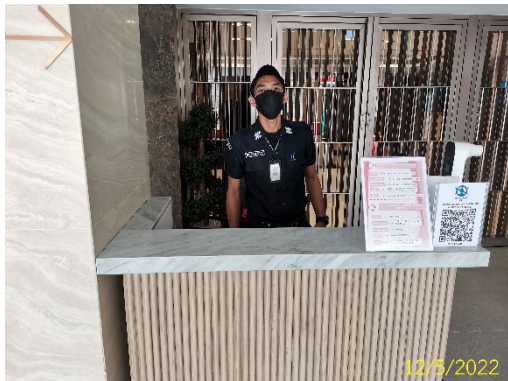
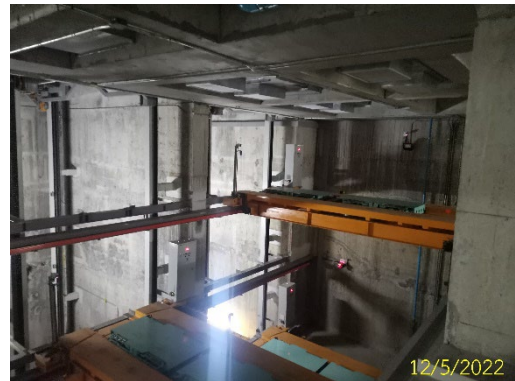
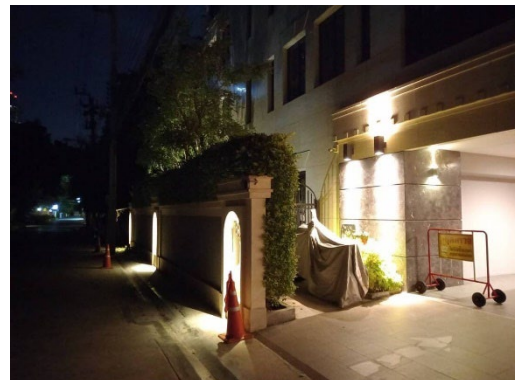
4. จัดทำป้ายและสัญลักษณ์แสดงทิศทางจราจรภายใน โครงการจราจรบนพื้นทางให้เห็นชัดเจน เพื่อป้องกันการ สับสนของผู้ขับขี่	✓ - โครงการมีสัญลักษณ์จราจรบนพื้นทางและมีการดูแล บำรุงรักษาอย่างสม่ำเสมอ ประกอบกับมีเจ้าหน้าที่คอยอำนวยความสะดวกบริเวณทางเข้า-ออก และก่อนเข้าที่จอดรถใน อาคาร ทำให้การจราจรดำเนินไปอย่างมีประสิทธิภาพ	-	ภาพที่ 2.2-3 การจราจร

1.4 เสียง	1. จัดทำป้ายสัญลักษณ์การจราจรบนพื้นทางให้เห็นชัดเจน เพื่อป้องกันการสับสนของผู้ขับขี่	✓ - โครงการมีสัญลักษณ์จราจรบนพื้นทางและมีการดูแล บำรุงรักษาให้มองเห็นได้ชัดเจน เพื่อไม่ให้เกิดความสับสนแก่ผู้ขับขี่	-	ภาพที่ 2.2 - 3 การจราจร

2. ตรวจสอบป้ายและสัญลักษณ์ต่างๆ เช่น ป้ายจำกัดความเร็ว ให้อยู่ในสภาพดี มองเห็นชัดเจน ไม่ลบเลือน	✓ - โครงการมีการตรวจสอบป้ายต่างๆ ให้อยู่ในสภาพดี มองเห็นชัดเจน ไม่ลบเลือน	-	ภาพที่ 2.2 - 3 การจราจร

3.2 การคมนาคม (ต่อ)	4. จัดทำป้ายและสัญญาณการจราจรบนพื้นทาง ไม่ก่อให้เกิดความสับสนของผู้ขับขี่ ทำให้การจราจรมีความปลอดภัย	✓ - โครงการมีป้ายและสัญญาณการจราจรบนพื้นทางให้มองเห็นได้ชัดเจนและไม่ก่อให้เกิดความสับสนของผู้ขับขี่ภายในโครงการ	-	ภาพที่ 2.2 - 3 การจราจร

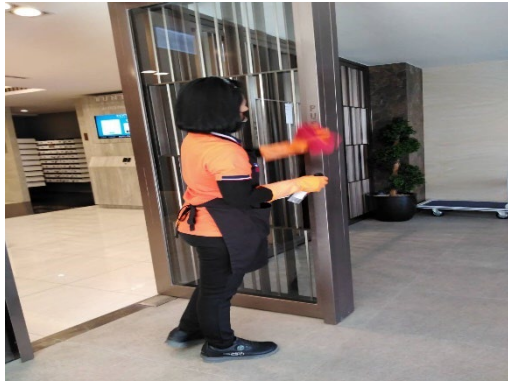
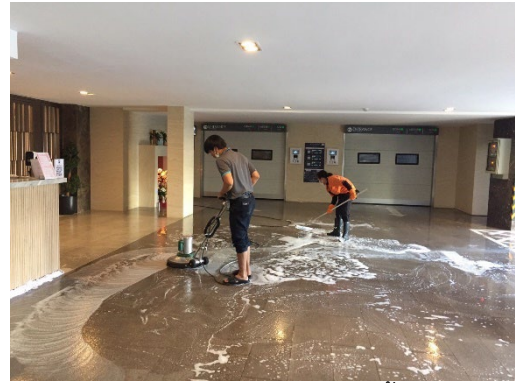
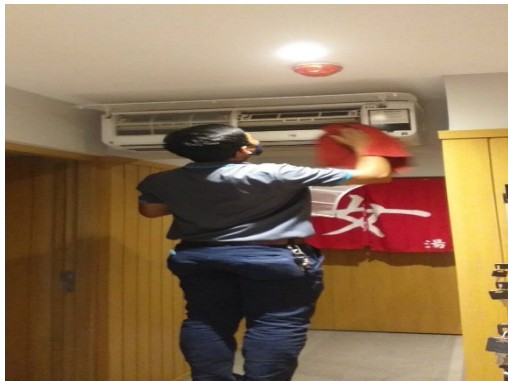
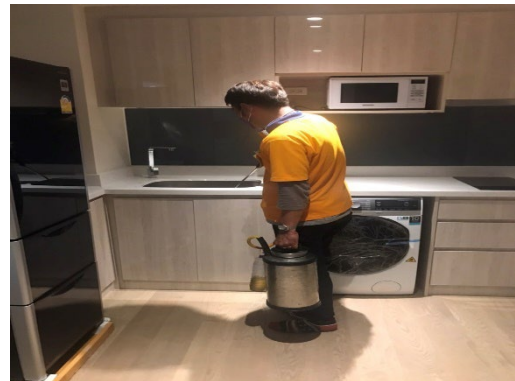
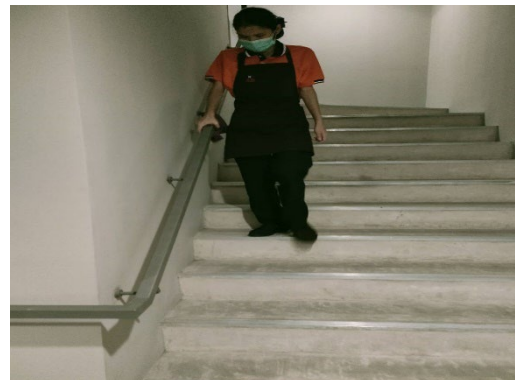
1.3 คุณภาพ (ต่อ)	ความสำคัญกับ คุณภาพชีวิตของผู้อาศัย และพื้นที่บริเวณโดยรอบโครงการ			
	6. หมั่นดูแลรักษาความสะอาดพื้นถนนภายในโครงการสม่ำเสมอ เพื่อลดปริมาณฝุ่นละออง	✓ - โครงการจัดให้มีการทำความสะอาดบริเวณพื้นถนนภายในโครงการ เพื่อลดปริมาณฝุ่นละอองที่เกิดจากการสัญจร	-	ภาพที่ 2.2-4 สุขภาพ

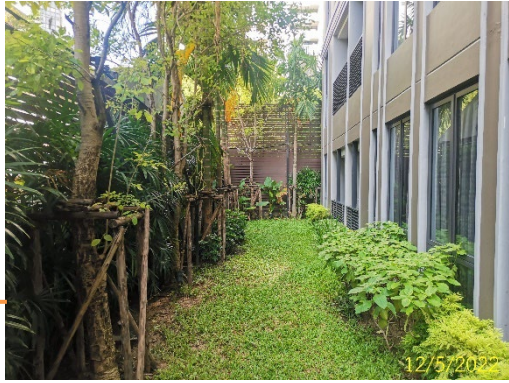
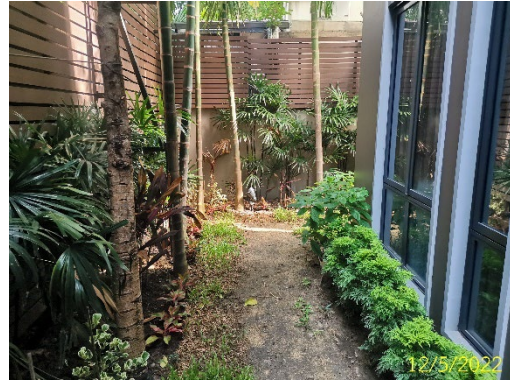
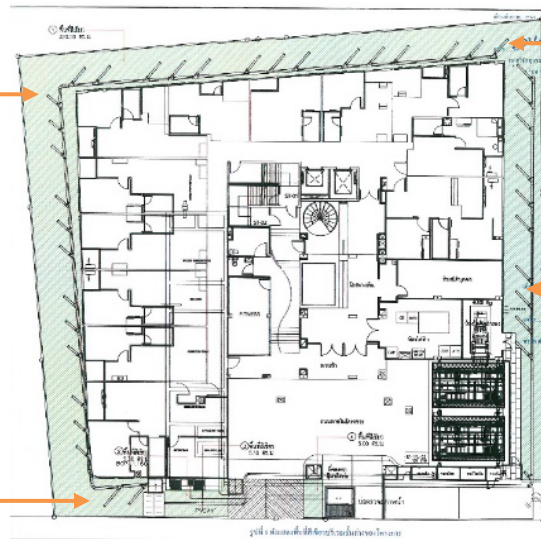
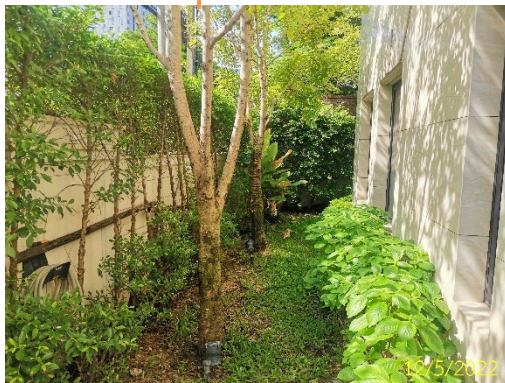
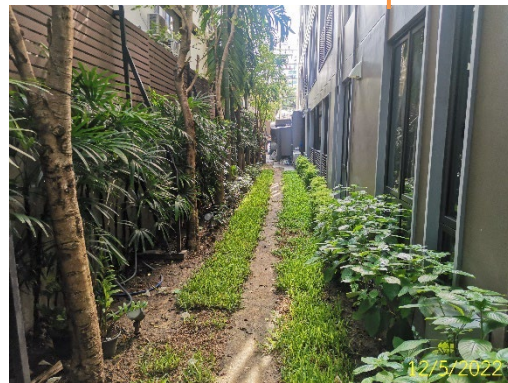
พื้นที่สีเขียวชั้นล่าง
ภาพที่ 2.2-5 พื้นที่สีเขียว

7. จัดให้มีพื้นที่สีเขียวอยู่ที่ชั้นที่ 1 อยู่ในบริเวณพื้นที่เปิดโล่ง โดยมีพื้นที่สีเขียวภายในโครงการทั้งสิ้น 662.40 ตารางเมตร โดยเป็นพื้นที่สีเขียวชั้นที่ 1 ขนาดพื้นที่ 335.40 ตารางเมตร (บริเวณการคิดขนาดพื้นที่สีเขียว ในตำแหน่งการปลูกที่แคบที่สุดของโครงการมีความ กว้างประมาณ 1 เมตร และไม่นับรวมสาธารณูปโภค ที่อยู่ใต้ดิน) มีพื้นที่ปลูกไม้ยืนต้น 246.40 ตารางเมตร คิดเป็นอัตราส่วนพื้นที่สีเขียวต่อผู้พักอาศัย 1.00 ตาราง เมตร/คน และชั้นดาดฟ้า ขนาดพื้นที่ 327 ตารางเมตร และจัดให้มีเจ้าหน้าที่ดูแล รักษาพื้นที่สีเขียวภายใน โครงการให้มีความสวยงามอยู่เสมอ	✓ - โครงการจัดให้มีพื้นที่สีเขียวภายในโครงการอยู่ที่ชั้น 1 และชั้นดาดฟ้าให้มีความสวยงามอยู่เสมอ โดยมีการปลูกพรรณไม้ อย่างเหมาะสมและจัดให้มีเจ้าหน้าที่ดูแล รักษาพื้นที่สีเขียวในพื้นที่โครงการ	-	ภาพที่ 2.2-5 พื้นที่สีเขียว

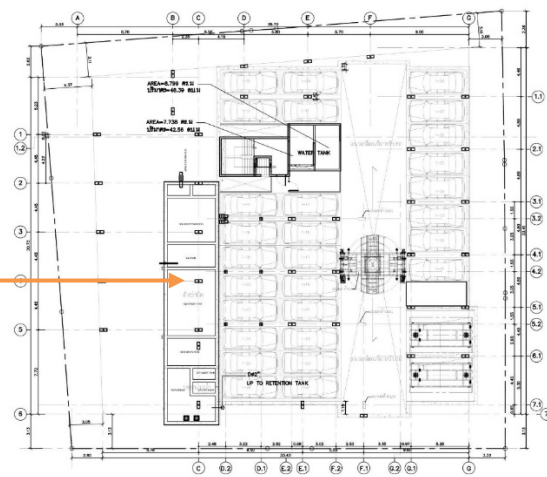
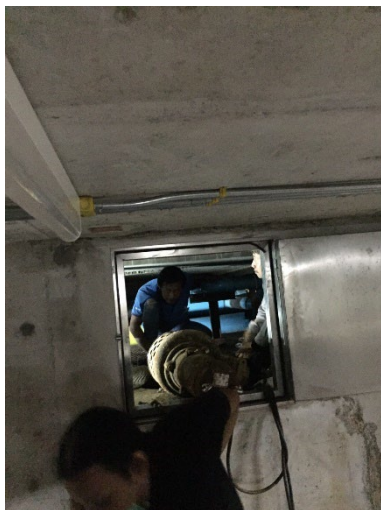
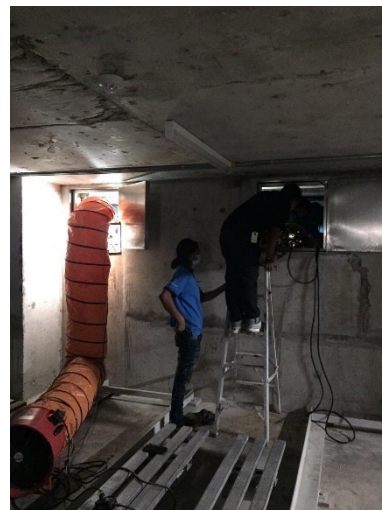
1.6 คุณภาพน้ำ	1. จัดให้มีการบำบัดน้ำเสียแบบเดิมอากาศ จำนวน 1 ชุด รongรับน้ำเสียได้ 159.25 ลบ.ม/วัน มีประสิทธิภาพการ บำบัด ร้อยละ 92 (BODเข้าระบบ 281 มก./ลิตร และค่า BOD ที่ ออกจากระบบ 30 มก./ลิตร) ซึ่งมีคุณภาพตาม มาตรฐานน้ำ ทั้งจากอาคารประเภทข(ที่กำหนดให้ค่า BOD ในน้ำทิ้งไม่เกิน 30 มก./ลิตร)	✓ - โครงการจัดให้มีการก่อสร้างระบบบำบัดน้ำเสียแบบเดิม อากาศ จำนวน 1 ชุด และมีการตรวจสอบให้มีประสิทธิภาพใน การบำบัดน้ำเสียให้ได้มาตรฐาน และพร้อมใช้งานอยู่เสมอ	-	ภาพที่ 2.2-6 ระบบ บำบัดน้ำเสีย

6. ในกรณีที่ระบบบำบัดน้ำเสียเกิดความเสียหายให้รีบดำเนินการแก้ไขโดยด่วน	✓ - โครงการจัดให้มีเจ้าหน้าที่ดูแล บำรุงรักษา ซ่อมแซมระบบบำบัดน้ำเสียเมื่อเกิดการขัดข้องจะให้ดำเนินการแก้ไขทันที	-	ภาพที่ 2.2-6 ระบบบำบัดน้ำเสีย ภาคผนวก ค-4 แบบบันทึกรายละเอียด

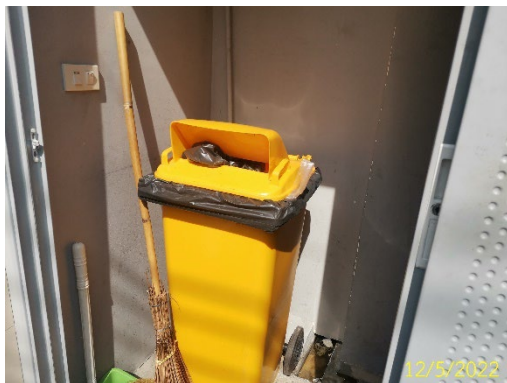
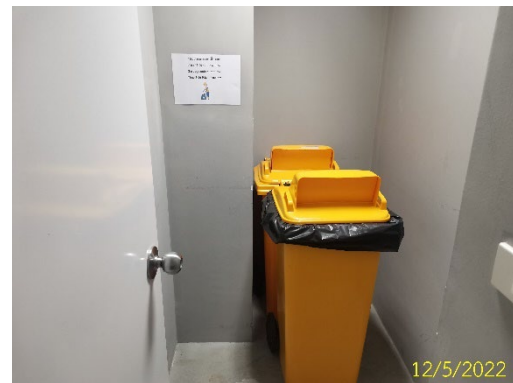
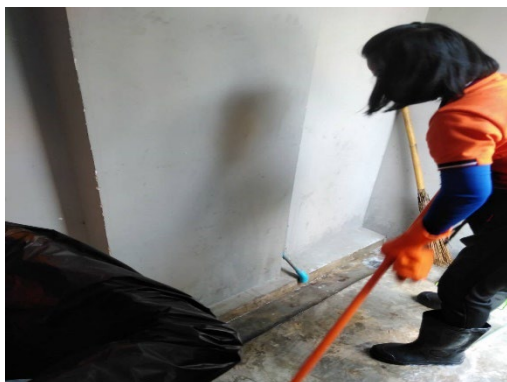
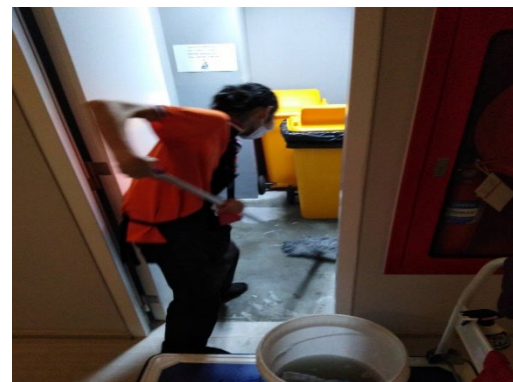
3.3 การจัดการมูลฝอย	1. จัดให้มีห้องพักมูลฝอยประจำชั้น ภายในแต่ละชั้นของอาคารตั้งแต่ชั้นที่ 2-8 จำนวน 1 ห้อง/ชั้น โดยภายใน ห้องพักมูลฝอยประจำชั้นแต่ละห้อง จะตั้งถังมูลฝอย ขนาด 200 ลิตร ภายในถังรองด้วยถุงดำชั้นหนึ่ง จำนวน 4 ถัง/ชั้น/ห้อง (ถังมูลฝอยที่ย่อยสลายได้ 1 ถัง ถังมูลฝอยทั่วไป 1 ถัง ถังมูลฝอยรีไซเคิล ถังและถังมูลฝอยอันตราย 1 ถัง) เพื่อให้ผู้พักอาศัยนำขยะมาทิ้งลงในถังดังกล่าว จากนั้นจะมีเจ้าหน้าที่ของโครงการมาทำการรวบรวมขยะใส่ในถุงแล้วไปคัดแยกมูลฝอยเปียก มูลฝอยแห้ง และมูลฝอยที่สามารถกลับมาใช้ใหม่ได้ (ถุงสีดำ) และมูลฝอยอันตราย (ถุงสีส้ม/แดง) แล้วนำไปรวมไว้บริเวณห้องพักมูลฝอยรวม	⊙ - โครงการจัดให้มีห้องพักมูลฝอยประจำชั้นพักอาศัยจำนวน 1 ห้อง/ชั้น ซึ่งภายในประกอบด้วยถังรองรับมูลฝอย จำนวน 2 ถัง โดยแบ่งเป็นถังมูลฝอยเปียกและถังมูลฝอยแห้ง พร้อมทั้งมอบหมายให้พนักงานทำความสะอาด จัดเก็บ และคัดแยกเพื่อนำมูลฝอยไปรวมไว้ห้องพักมูลฝอยรวมของโครงการ เพื่อให้รถจัดเก็บมูลฝอยของสำนักงานเขตวัฒนาเข้ามาจัดเก็บต่อไป	ตารางที่ 4-2	ภาพที่ 2.2-8 การจัดการมูลฝอย

2. รวบรวมและขนย้ายมูลฝอยให้ดำเนินการในช่วงเวลา 13.00-14.00 น. ซึ่งเป็นช่วงเวลาที่รบกวนผู้พักอาศัยน้อยที่สุด จัดให้มีห้องพักมูลฝอยรวมของโครงการอยู่ภายใน อาคาร	✓ - โครงการจัดให้มีการรวบรวมมูลฝอยของแต่ละชั้นในช่วงเวลาที่มีผู้พักอาศัยจำนวนน้อย อีกทั้งไม่ก่อให้เกิดผลกระทบกับผู้พักอาศัย โดยเก็บขนมูลฝอยของแต่ละชั้นไปยังห้องพักมูลฝอยรวม	-	ภาพที่ 2.2-8 การจัดการมูลฝอย

3.3 การจัดการมูลฝอย (ต่อ)	ละห้องจะมีประตูปิด-เปิดอย่าง มิดชิด ตะแกรงกันแมลง พร้อมติดตั้งระบบระบายอากาศและดูดกลิ่น				
	3. จัดให้มีการทำความสะอาดบริเวณห้องพักมูลฝอยในแต่ละ ชั้น และห้องพักมูลฝอยรวม สัปดาห์ละ 1 ครั้ง เป็นอย่างน้อย	✓	- โครงการมีการจัดทำทำความสะอาดบริเวณห้องพักมูลฝอยในแต่ละ ชั้น และบริเวณห้องพักมูลฝอยรวมวันละ 1 ครั้ง ช่วงเวลา 13.00 น.	-	ภาพที่ 2.2-8 การ จัดการมูลฝอย

4. ห้องพักมูลฝอยต้องมีประตูปิดมิดชิด เพื่อป้องกันการ เกิด กลิ่นรบกวนและป้องกันการเพาะพันธุ์ของสัตว์พาหะนำโรค โดยประตูจะเปิดได้เฉพาะช่วงที่มีการ เก็บขนมูลฝอยรวม เท่านั้น และจัดให้มีท่อรวบรวมน้ำ จากการล้างห้องพักมูล ฝอยเข้าสู่ระบบบำบัดน้ำเสียของโครงการ	✓	- ห้องพักมูลฝอยมีประตูปิดสนิทมีเพียงเจ้าหน้าที่ของโครงการ เท่านั้นที่สามารถ เข้า-ออก โดยเจ้าหน้าที่จะเปิดเมื่อมีการเก็บ มูลฝอยเท่านั้น และน้ำที่เกิดจากการล้างห้องพักมูลฝอยจะมีท่อ รวบรวมเข้าสู่ระบบบำบัดน้ำเสียต่อไป	-	ภาพที่ 2.2-8 การ จัดการมูลฝอย

5. บริเวณจุดจอดรถจัดเก็บมูลฝอยจะต้องไม่มีสิ่งกีดขวางและ จัดให้มีเจ้าหน้าที่เก็บกวาดเศษมูลฝอยที่ตกหล่น หลังจากการ เก็บขนมูลฝอยทุกครั้ง	✓	- โครงการจัดให้มีเจ้าหน้าที่เก็บกวาดเศษมูลฝอยที่ตกหล่น หลังจากการเก็บขนมูลฝอยทุกครั้ง เพื่อไม่ให้บริเวณจุดจอดรถ เก็บขนมูลฝอยมีสิ่งกีดขวาง	-	ภาพที่ 2.2-8 การ จัดการมูลฝอย
