ผลการปฏิบัติตามมาตรการป้องกันและแก้ไขผลกระทบ สิ่งแวดล้อม

ผลการปฏิบัติตามมาตรการป้องกันและแก้ไขผลกระทบสิ่งแวดล้อม

ตารางที่ 2.2-1 มาตรการป้องกันและแก้ไขผลกระทบสิ่งแวดล้อมโครงการ The Master Sathorn Executive (ส่วนขยาย) (ระยะดำเนินการ)

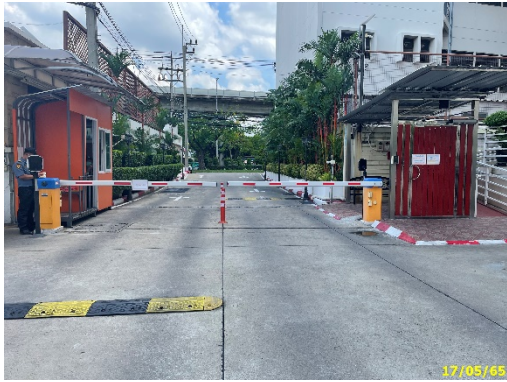
ทางเข้า-ออก

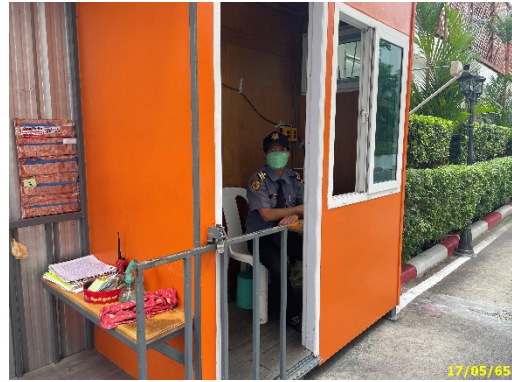
ป้อม รปภ. และเจ้าหน้าที่รักษาความปลอดภัย

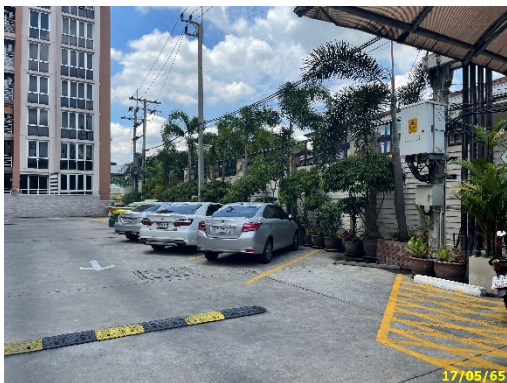
สัญญาณลดความเร็ว

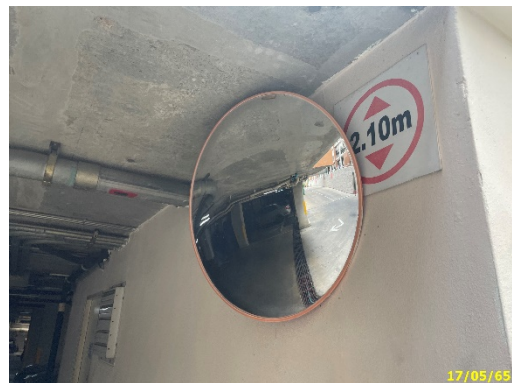
กระจกนูนโค้ง

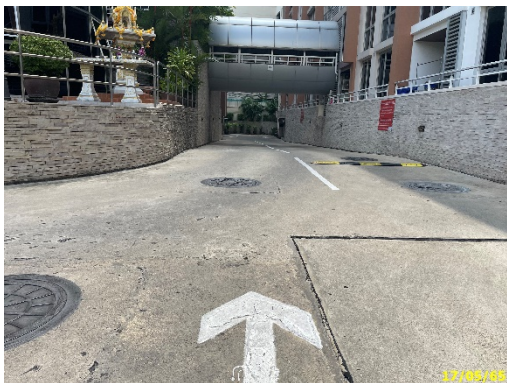
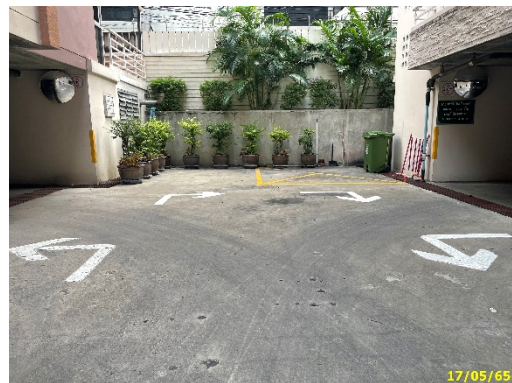
เส้นทางการจราจร อาคาร A และ

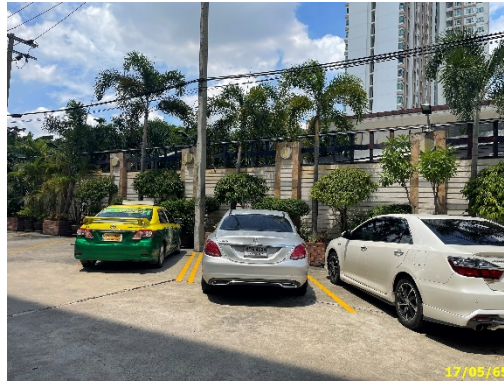
พื้นที่จอดรถภายนอก

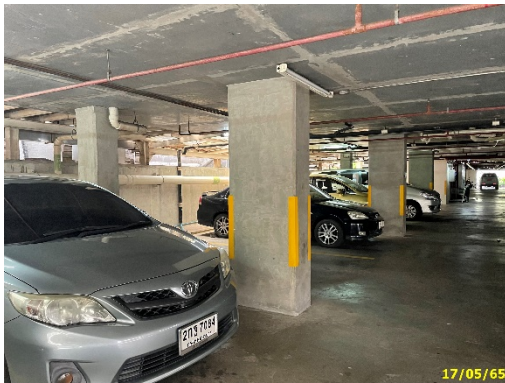
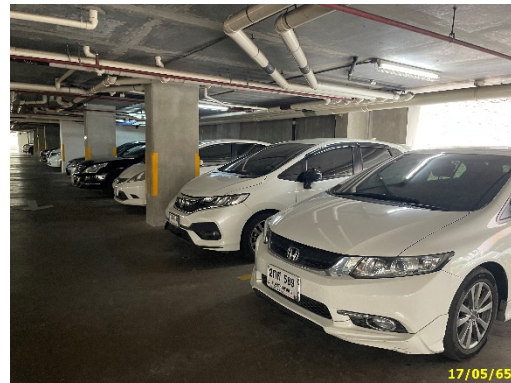
พื้นที่จอดรถภายใน

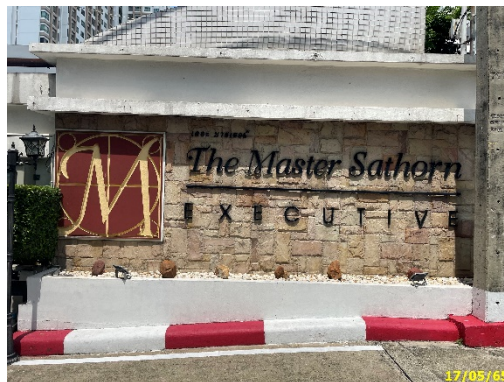
ป้ายชื่อโครงการ

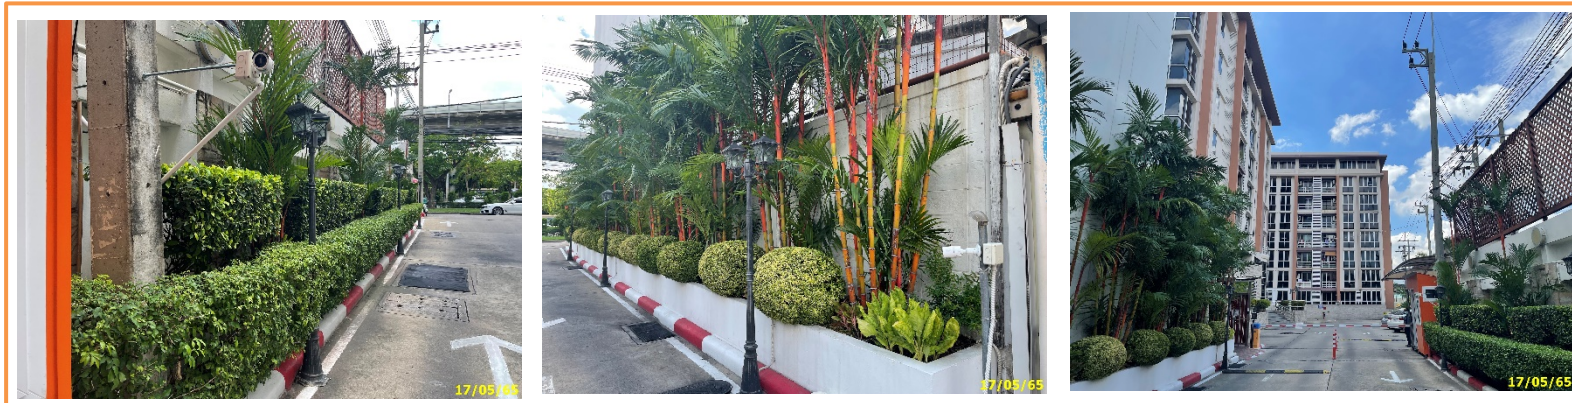
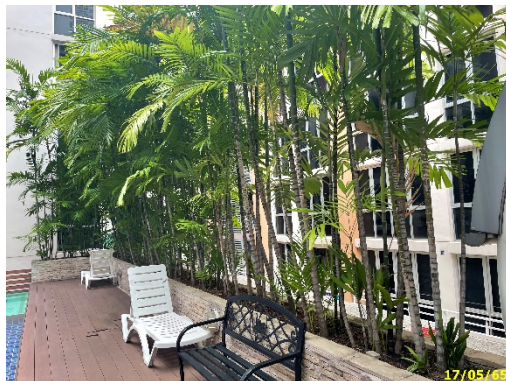
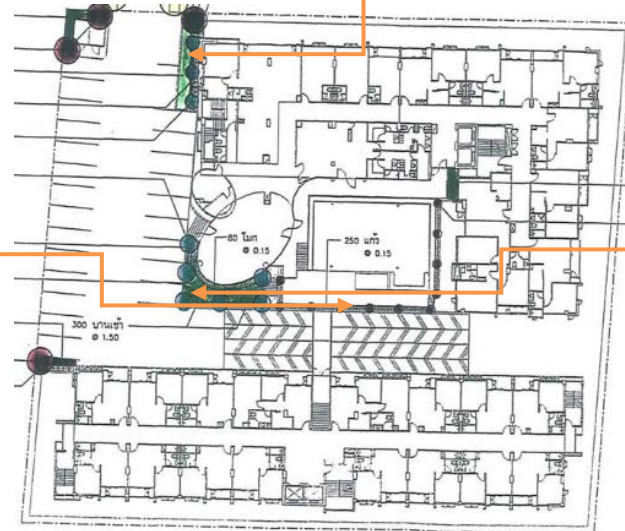
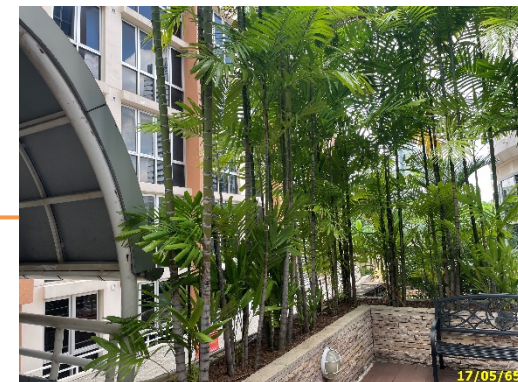
2) มลพิษทางอากาศ (ต่อ)			-	ภาคผนวก ค-1 สัญญาว่าจ้าง รปภ.
	4. โครงการจะปลูกต้นไม้และพืชคลุมดินให้มากที่สุดเท่าที่จะทำได้ทั้งภายในและภายนอกอาคาร โดยมีพื้นที่รวม 2,237 ตร.ม. คิดเป็นอัตราส่วนพื้นที่สีเขียวต่อผู้พักอาศัยประมาณ 2.21 ตารางเมตร/คน โดยมีรายละเอียดดังนี้ - บริเวณภายนอกอาคาร มีพื้นที่ 384.3 ตร.ม. - บริเวณชั้นล่างภายในอาคาร A และ B มีพื้นที่ 701 ตร.ม. - บริเวณชั้น 1 ของอาคาร A มีพื้นที่ 72.7 ตร.ม. - บริเวณชั้นหลังคาของอาคาร A และ B มีพื้นที่ 1,079 ตร.ม. ต้นไม้ที่นำมาปลูกภายในโครงการ ได้แก่ ปาล์มน้ำมัน, เข็มม่วง, พลับพลึง, หมากเหลือง เป็นต้น	◎ - โครงการมีปลูกต้นไม้และพืชคลุมดินบริเวณภายนอกอาคารและชั้นล่างของอาคาร A และ B อย่างเต็มพื้นที่ แต่ทั้งนี้ในบริเวณชั้นหลังของอาคาร A และ B ยังไม่มีการปลูกต้นไม้หรือพืชคลุมดิน แต่อย่างใด	ตารางที่ 4-2	ภาพที่ 2.2-3 พื้นที่สีเขียวโครงการ

ภายนอกอาคาร A และ B

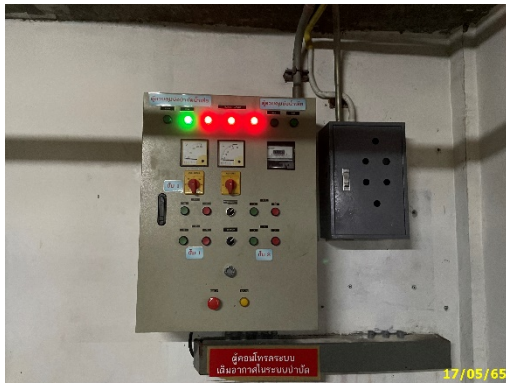
ตู้ควบคุมระบบบำบัดน้ำเสีย

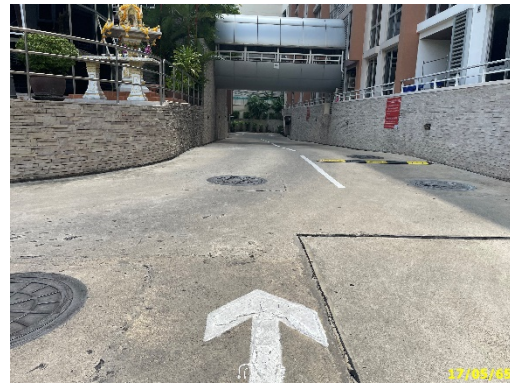
พื้นที่ตั้งระบบบำบัดน้ำเสีย

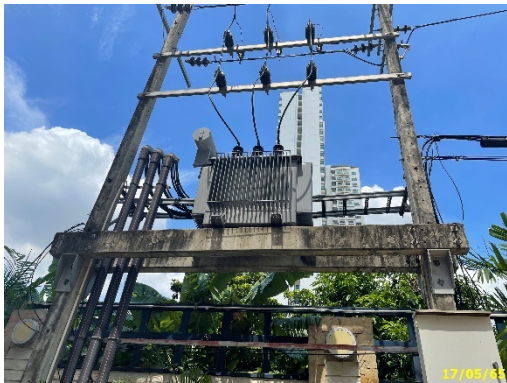
หม้อแปลงไฟฟ้าโครงการ

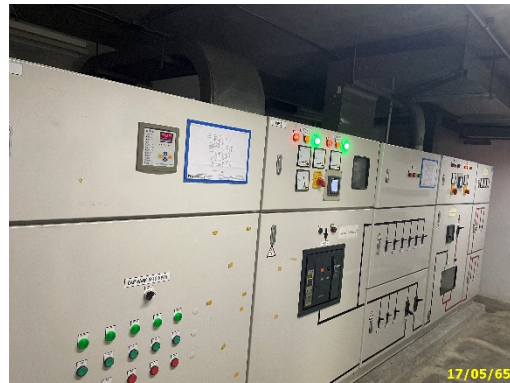
ห้อง MDB

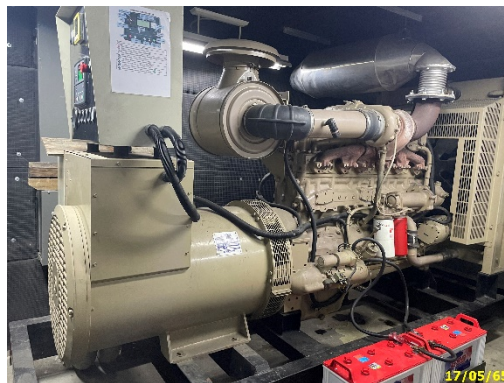
ห้อง Generator

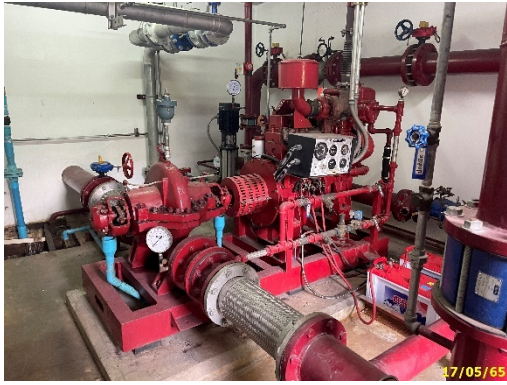
เครื่องสูบน้ำดับเพลิง พร้อมถังสำรองน้ำ

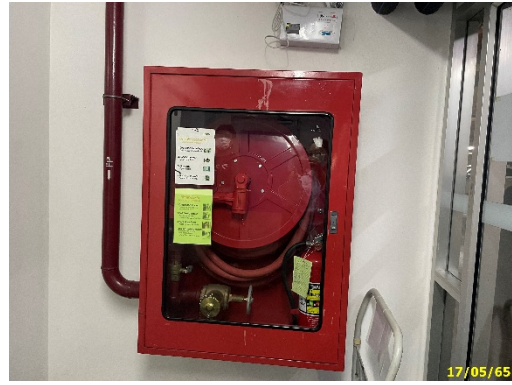
ระบบท่อเย็น และตู้เก็บสายฉีดน้ำดับเพลิงพร้อม
อุปกรณ์ (FHC)

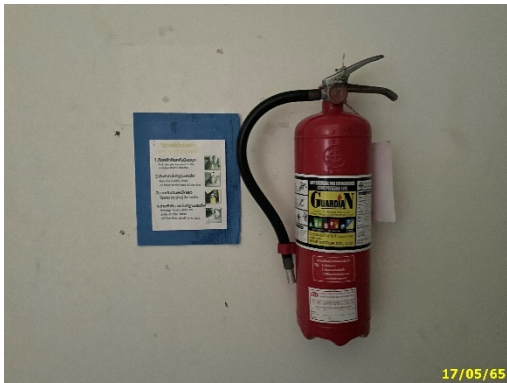
ถังดับเพลิงเคมี ชนิด A-B-C

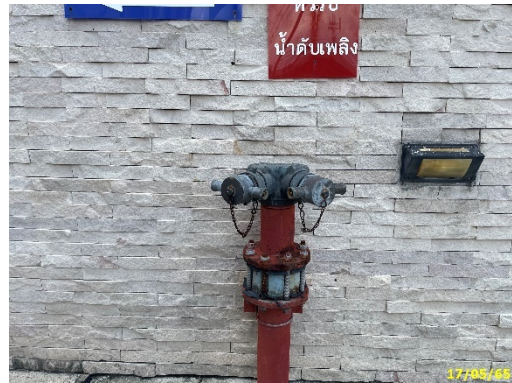
หัวรับน้ำดับเพลิงภายนอกอาคาร

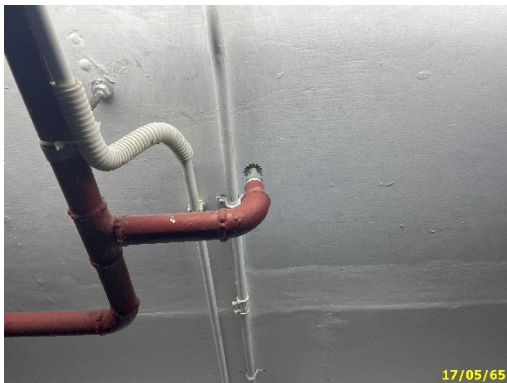
ระบบดับเพลิงอัตโนมัติ
