รายงานผลการปฏิบัติตามมาตรการป้องกันและแก้ไข
ผลกระทบสิ่งแวดล้อม และมาตรการติดตาม
ตรวจสอบผลกระทบสิ่งแวดล้อม

โครงการทำเหมืองแร่หินอุตสาหกรรมชนิดหินดินดาน เพื่ออุตสาหกรรมปูนซีเมนต์
ประทานบัตรที่ 32441/15547, 17301/15548, 32442/15549
คำขอประทานบัตรที่ 26/2542 ร่วมแผนผังโครงการทำเหมืองเดียวกันกับ
คำขอประทานบัตรที่ 27/2542 และคำขอประทานบัตรที่ 28/2542

ระหว่างเดือนมกราคม-มิถุนายน 2565

เจ้าของโครงการ : บริษัทปูนซีเมนต์ไทย (แก่งคอย) จำกัด
สถานที่ติดต่อ : เลขที่ 33/1 หมู่ 3 ตำบลบ้านป่า อำเภอแก่งคอย
จังหวัดสระบุรี 18110
โทรศัพท์ : 0 3624 0000

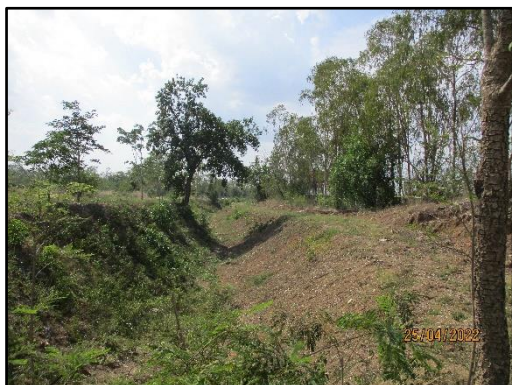
3. ขุดสร้างคูระบายน้ำบริเวณด้านในของคันทำนบให้มีลักษณะหน้าตัดเป็นรูปสามเหลี่ยม ฐานกว้างประมาณ 2.5 เมตร ลึก 1 เมตร ความลาดเอียง 5 องศา	- โครงการได้ขุดสร้างคูระบายน้ำรอบแนวเขตประทานบัตรตามรูปแบบที่กำหนดโดยให้น้ำไหลรวมที่บ่อที่ผ่านการทำเหมืองแล้ว	-	- ภาพที่ 2.3 คูระบายน้ำรอบแนวเขตประทานบัตร

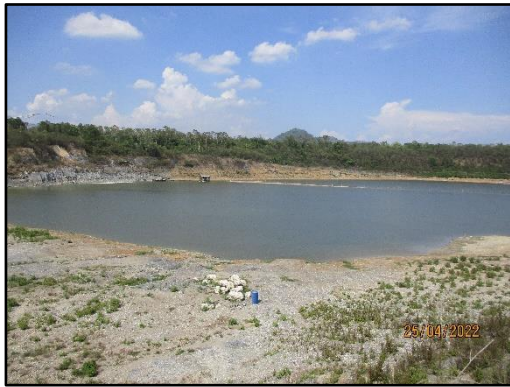
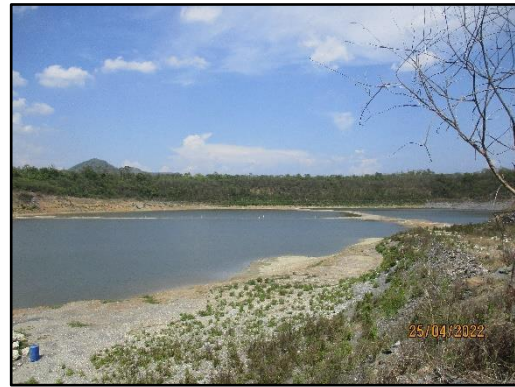
ภาพที่ 2.4 ป่อกักเก็บน้ำที่ผ่านการทำเหมืองแล้ว

1. ทรัพยากรสิ่งแวดล้อมทางกายภาพ 1.2 อุทกวิทยา (ต่อ) 4. ขุดบ่อดักตะกอน “ต” เพื่อรองรับน้ำจากพื้นที่เก็บกองเปลือกดินและ เศษหิน โดยให้มีขนาดของบ่อประมาณ 20×20 เมตร และขุดให้ลึก ประมาณ 3 เมตร	- โครงการได้ขุดบ่อดักตะกอน “ต” ขนาด 20×20 เมตร เพื่อรองรับน้ำจากพื้นที่ เก็บกองเปลือกดินและเศษหินตามมาตรการกำหนดแล้วเสร็จเมื่อปี 2550 โครงการ ได้ทำการเปิดหน้าเหมืองไปจนถึงบริเวณบ่อดักตะกอน “ต” และได้ทำการปรับถม พื้นที่ บริเวณบ่อดักตะกอน “ต” เพื่อเป็นพื้นที่ฟื้นฟูเหมือง ทำให้สภาพปัจจุบันของ พื้นที่บริเวณบ่อดักตะกอน “ต” มีสภาพเป็นป่า ส่วนน้ำจากพื้นที่โครงการจะไหล ผ่านคูระบายน้ำรอบเขตประทานบัตรมารวมกันที่บ่อเหมืองที่ผ่านการทำเหมืองแล้ว	-	- ภาพที่ 2.3 คูระบายน้ำรอบ แนวเขตประทานบัตร - ภาพที่ 2.4 บ่อกักเก็บน้ำที่ผ่าน การทำเหมืองแล้ว

5. ขุดบ่อดักตะกอนสุดท้าย “บ” ไว้ทางด้านทิศใต้ของพื้นที่หน้าเหมือง เพื่อ รองรับน้ำที่จะสูบออกมาจากบ่อเหมือง ซึ่งบ่อนี้จะมีขนาดประมาณ 20×20 เมตร และขุดให้ลึกประมาณ 3 เมตร	- โครงการได้ขุดบ่อดักตะกอนสุดท้าย “บ” ขนาด 20×20 เมตร เพื่อรองรับน้ำที่ ออกจากบ่อเหมือง ตามมาตรการกำหนดแล้วเสร็จเมื่อปี 2550 โครงการได้ทำการ เปิดหน้าเหมืองไปจนถึงบริเวณบ่อดักตะกอนสุดท้าย “บ” และได้ทำการปรับถม พื้นที่ บริเวณบ่อดักตะกอนสุดท้าย “บ” เพื่อเป็นพื้นที่ฟื้นฟูเหมือง ทำให้สภาพ ปัจจุบันของพื้นที่บริเวณบ่อดักตะกอนสุดท้าย “บ” มีสภาพเป็นป่า และไม่มีกรสูบ น้ำออกจากโครงการ โดยน้ำของโครงการจะกักเก็บรวมไว้ที่บ่อเหมืองที่ผ่านการทำ เหมืองแล้วปัจจุบันกักเก็บน้ำได้ประมาณ 3,000,000 ลูกบาศก์เมตร	-	- ภาพที่ 2.4 บ่อกักเก็บน้ำที่ผ่าน การทำเหมืองแล้ว

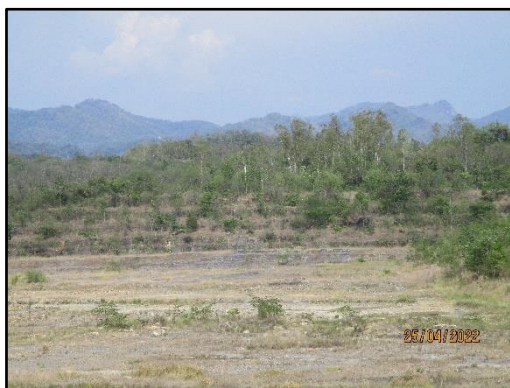
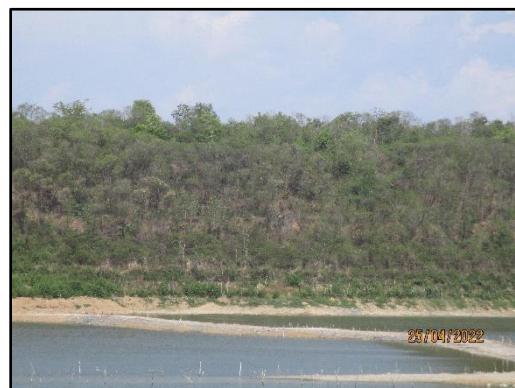
ภาพที่ 2.5 การปลูกหญ้าแฝกและพืชคลุมดินบริเวณขอบบ่อเหมือง

6. พื้นที่ระหว่างกองเปลือกดินกับคูระบายน้ำจะต้องปลูกหญ้าแฝกให้เป็น แถวในลักษณะสลับฟันปลา มีระยะห่างระหว่างต้นและแถวประมาณ 50×50 เซนติเมตร จำนวน 3 แถว	- โครงการได้ดำเนินการปลูกหญ้าแฝกระหว่างกองเก็บเปลือกดินและคูระบายน้ำ ตามที่มาตรการกำหนดแล้วเสร็จเมื่อปี 2550 โดยปัจจุบันนั้นมีการปลูกต้นไม้คลุม พื้นที่ดังกล่าวทำให้มีสภาพเป็นป่า ทั้งนี้ทางโครงการได้ดำเนินการขุดคูระบาย น้ำ เพื่อให้ทันในพื้นที่โครงการทั้งหมดไหลไปรวมกันยังบ่อที่ผ่านการทำเหมือง แล้ว และยังได้ปลูกหญ้าแฝกบริเวณขอบบ่อเหมืองเพื่อป้องกันการชะล้างพังทลาย อีกด้วย	-	- ภาพที่ 2.4 บ่อกักเก็บน้ำที่ผ่าน การทำเหมืองแล้ว - ภาพที่ 2.5 การปลูกหญ้าแฝก และพืชคลุมดิน บริเวณขอบบ่อ เหมือง

7. บริเวณขอบบ่อดักตะกอนดิน “ต” บ่อดักตะกอนสุดท้าย “บ” และ โดยรอบขอบบ่อเหมือง ทางโครงการจะต้องปลูกหญ้าแฝกอย่างน้อย 5 แถว ในลักษณะสลับฟันปลา มีระยะ ห่างระหว่างต้นและแถวประมาณ 50 เซนติเมตร	- โครงการได้ดำเนินการปลูกหญ้าแฝกบริเวณโดยรอบขอบบ่อเหมือง และมีการ ปลูกพืชคลุมดิน เพื่อป้องกันการชะล้างพังทลายของชั้นหน้าดินลงสู่บ่อเหมืองอีก ด้วย	-	- ภาพที่ 2.4 บ่อกักเก็บน้ำที่ผ่าน การทำเหมืองแล้ว - ภาพที่ 2.5 การปลูกหญ้าแฝก และพืชคลุมดิน บริเวณขอบบ่อ เหมือง

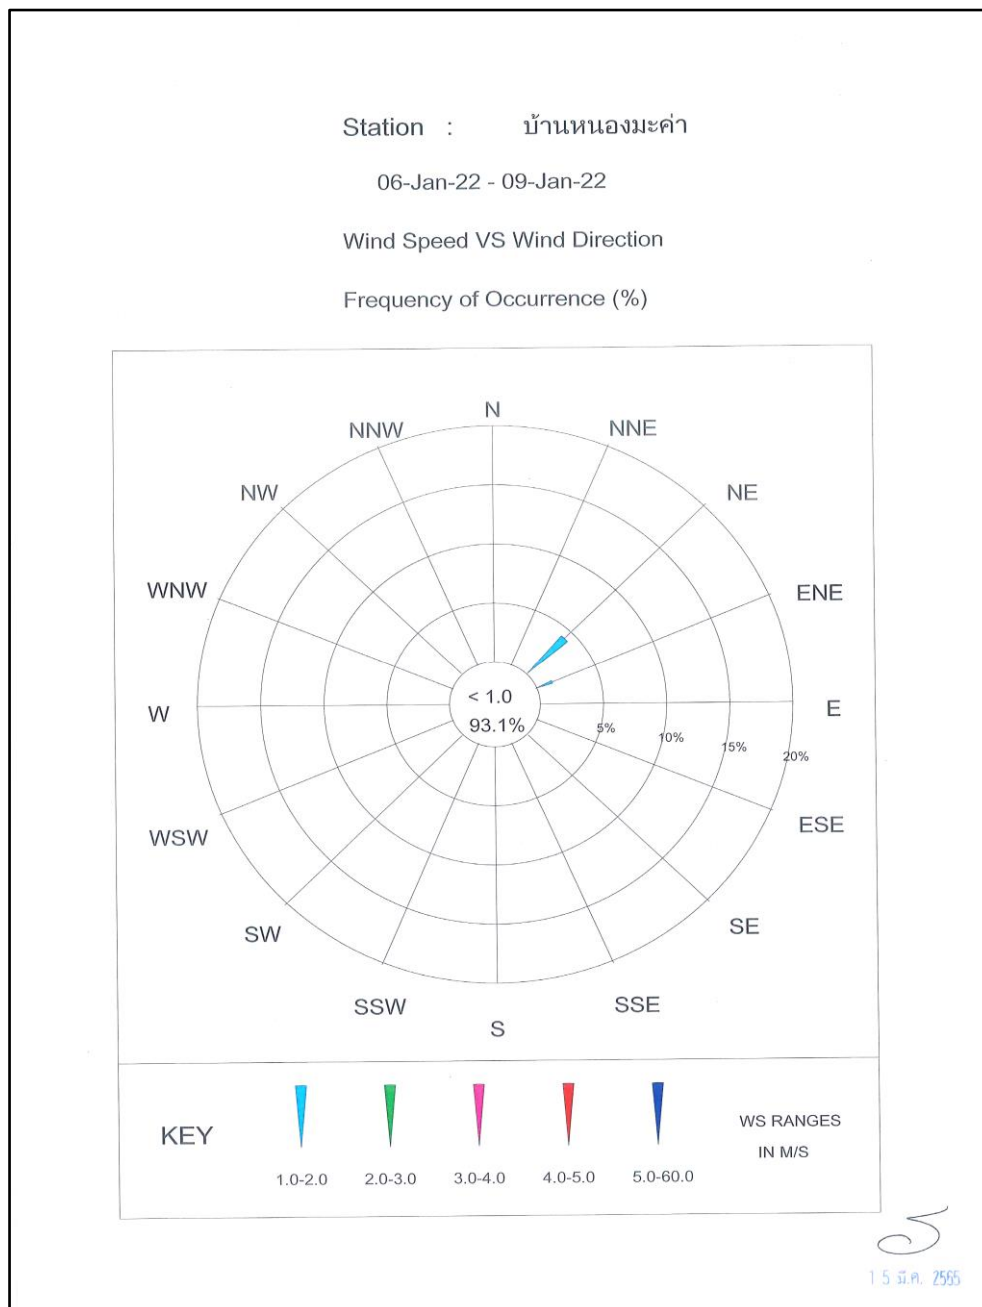
ภาพที่ 3.5 แผนผังผลการตรวจวัดทิศทางและความเร็วลมบริเวณบ้านหนองมะค่า

ทิศทางลมส่วนใหญ่พัดมาจากทิศตะวันออกเฉียงเหนือ
ความเร็วลมส่วนใหญ่ มีค่าระหว่าง 1.2-1.3 เมตร/วินาที
เมื่อพิจารณาความเร็วลมและทิศทางลมเทียบกับตำแหน่งที่ตั้งโครงการ พบว่า บริเวณบ้านหนองมะค่า
อยู่ตำแหน่งเหนือทิศทางลม จึงไม่ได้รับผลกระทบจากการดำเนินการของโครงการในช่วงเวลาดังกล่าว ดังภาพ
ที่ 3.5

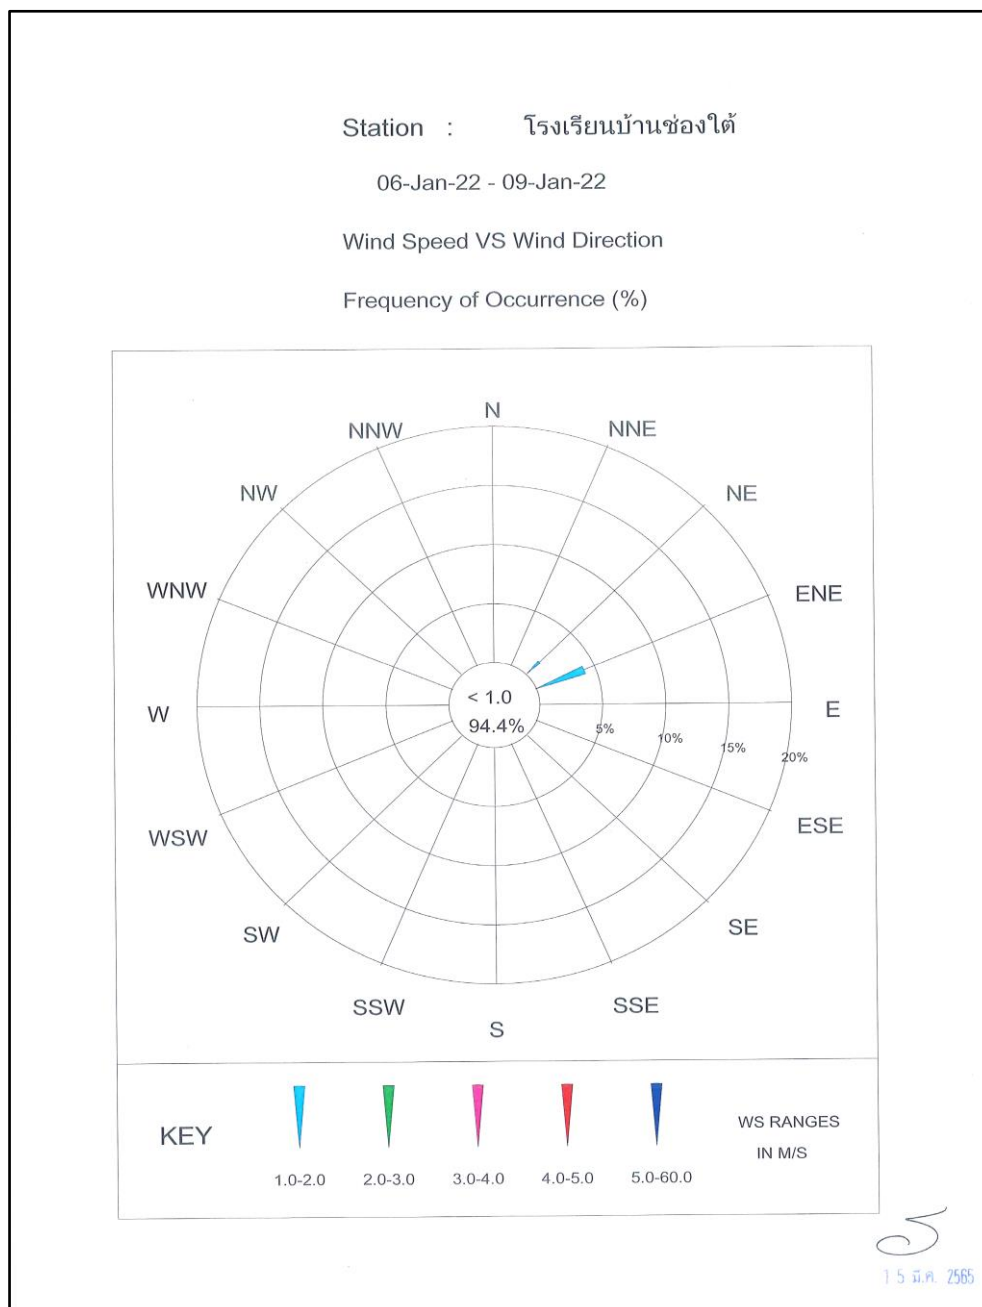
ภาพที่ 3.6 แผนผังผลการตรวจวัดทิศทางและความเร็วลมบริเวณโรงเรียนบ้านช่องใต้

ทิศทางลมส่วนใหญ่พัดมาจากทิศตะวันออกเฉียงใต้ไปทางเหนือ
ความเร็วลมส่วนใหญ่ มีค่าระหว่าง 1.1-1.2 เมตร/วินาที
เมื่อพิจารณาความเร็วลมและทิศทางลมเทียบกับตำแหน่งที่ตั้งโครงการ พบว่า บริเวณโรงเรียนบ้าน
ช่องใต้ อยู่ตำแหน่งใต้ทิศทางลม แต่เมื่อพิจารณาร่วมกับผลการตรวจวัดคุณภาพอากาศในบรรยากาศ พบว่าทุก
รายการมีค่าอยู่ในเกณฑ์มาตรฐานกำหนด จึงไม่ได้รับผลกระทบจากการดำเนินการของโครงการในช่วงเวลา
ดังกล่าว ดังภาพที่ 3.6

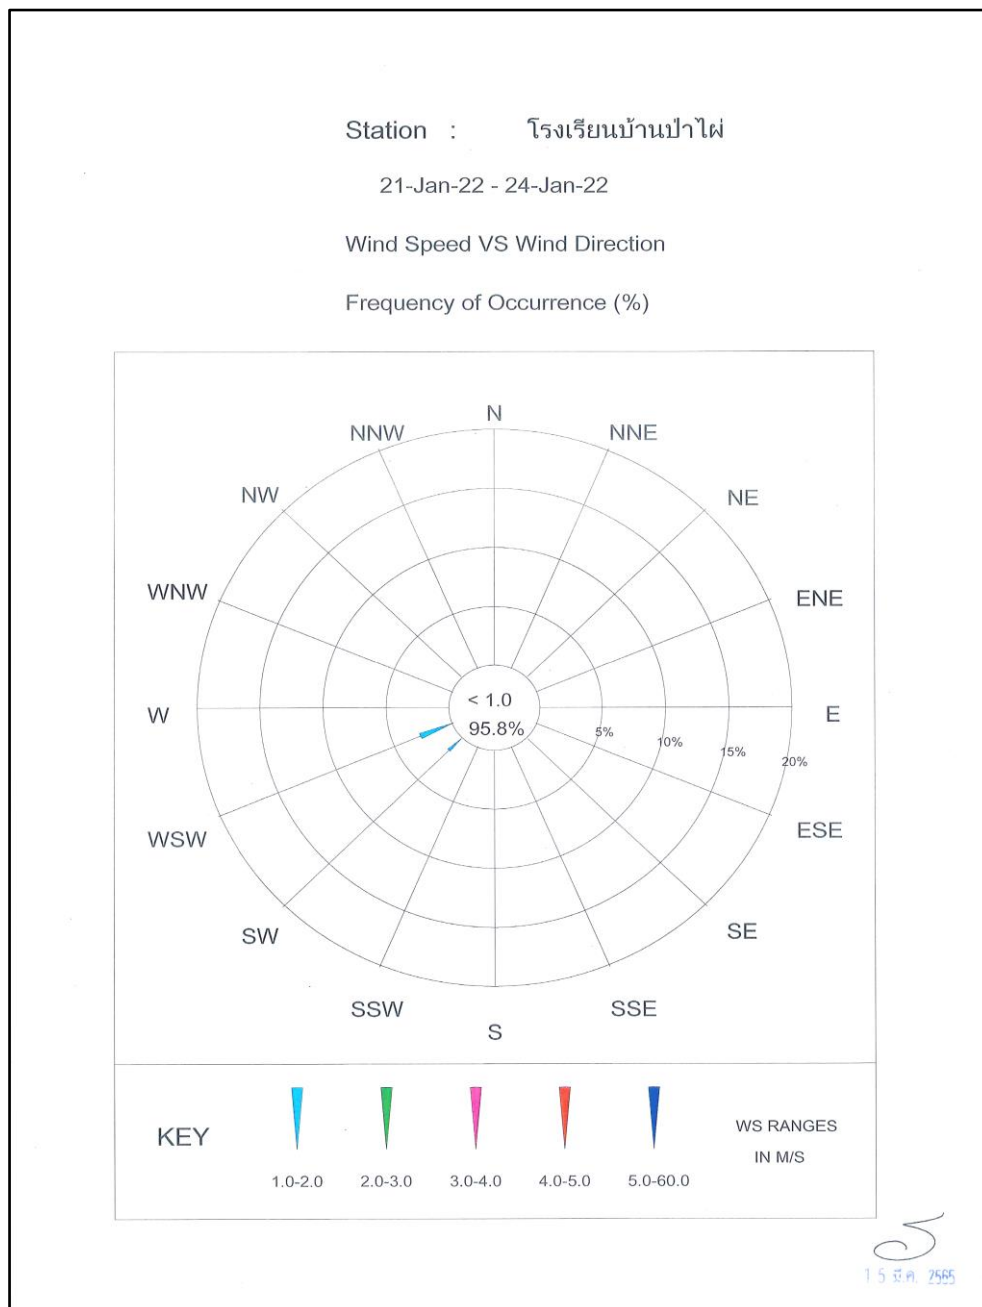
ภาพที่ 3.7 แผนผังผลการตรวจวัดทิศทางและความเร็วลมบริเวณโรงเรียนบ้านป่าไผ่

ความเร็วลมส่วนใหญ่ มีค่า 1.3 เมตร/วินาที

เมื่อพิจารณาความเร็วลมและทิศทางลมเทียบกับตำแหน่งที่ตั้งโครงการ พบว่า บริเวณโรงเรียนบ้านป่าไผ่ อยู่ตำแหน่งเหนือทิศทางลม ดังนั้นจึงไม่ได้รับผลกระทบจากการดำเนินการของโครงการในช่วงเวลาดังกล่าว ดังภาพที่ 3.7

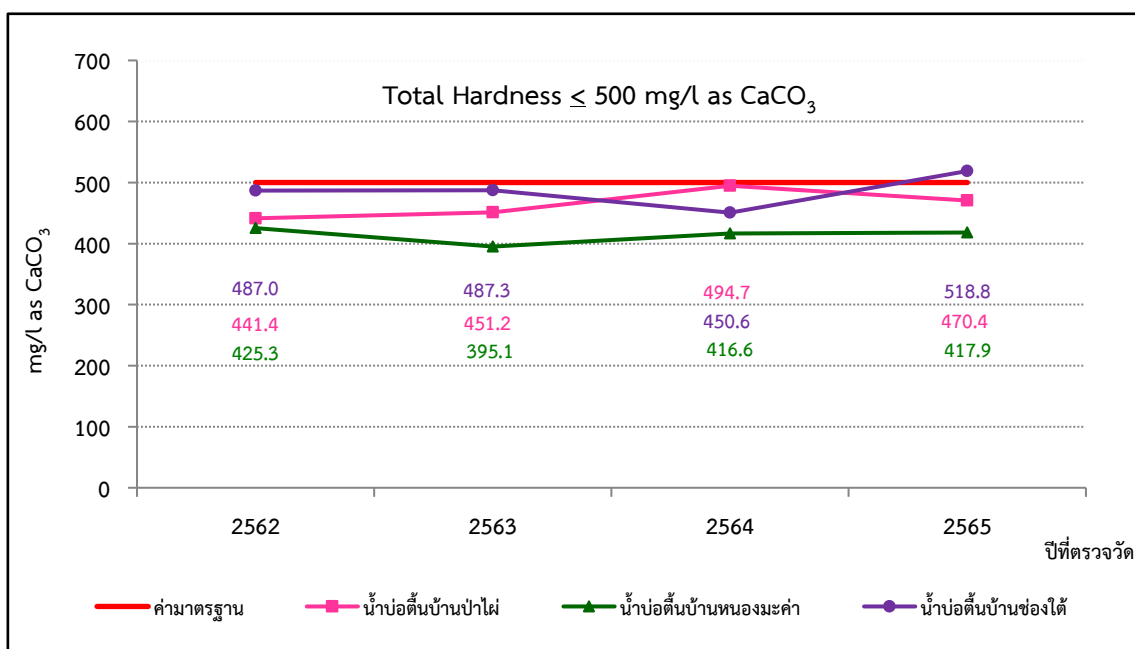
ภาพที่ 3.39 ผลการตรวจวัดค่าความกระด้างรวม (Total Hardness) ในแหล่งน้ำใต้ดิน

หมายเหตุ : ความกระด้างรวม (Total Hardness) จุดตรวจวัดน้ำบ่อน้ำบ้านช่องไต้ มีค่าเกินเกณฑ์มาตรฐาน เนื่องจากจุดตรวจวัดดังกล่าวมีลักษณะเป็นชั้นหินปูน อาจเกิดการทำปฏิกิริยาระหว่างก๊าซคาร์บอนไดออกไซด์ หรือเกิดการย่อยสลายสารอินทรีย์บนชั้นหินดินดานของแบคทีเรียรวมตัวกับน้ำเกิดเป็นกรดคาร์บอนิก ซึ่งเป็นกรดอ่อนเมื่อไหลซึมไปสัมผัสกับชั้นหินที่เป็นด่าง โดยเฉพาะชั้นหินปูนซึ่งมีแคลเซียมคาร์บอเนตและแมกนีเซียมคาร์บอเนตจะละลายหินปูนกับน้ำจึงส่งผลให้ ความกระด้างของน้ำเพิ่มขึ้น
