บทที่ 2

การปฏิบัติตามมาตรการป้องกันและแก้ไขผลกระทบสิ่งแวดล้อม

ตารางที่ 2-1 ผลการตรวจสอบการปฏิบัติตามมาตรการป้องกันและแก้ไขผลกระทบสิ่งแวดล้อม โครงการเหมืองแร่หินอุตสาหกรรมชนิดหินบะซอลต์ และหินแกรนัยแวก เพื่ออุตสาหกรรมก่อสร้าง คำขอประทานบัตรที่ 1/2549 (ประทานบัตรที่ 26684/15137) ของนายบุญมี มณีรัตน์ (บริษัท นวไพศาลศิลาตราด จำกัด รับช่วงฯ) ตั้งอยู่ที่ ตำบลบ่อพลอย อำเภอบ่อไร่ จังหวัดตราด

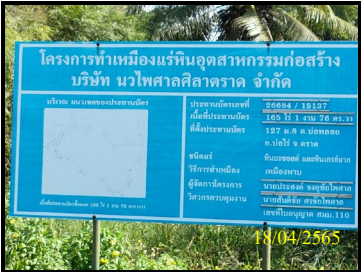
<p>ป้ายแสดงขอบเขตพื้นที่การทำเหมืองของโครงการ</p>

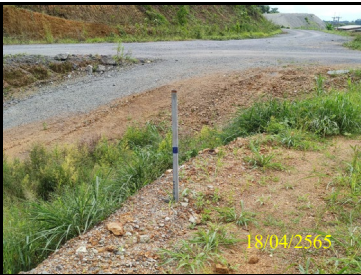
<p>หลักเขตแสดงขอบเขตพื้นที่ประทานบัตร</p></div>

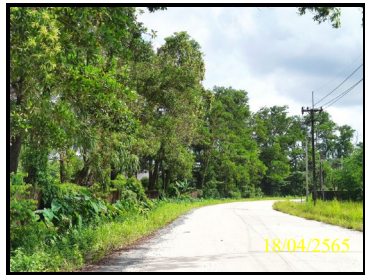
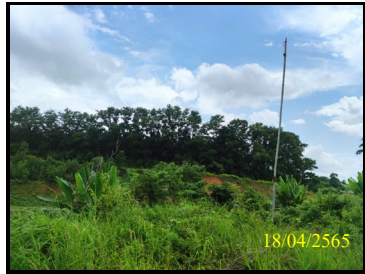
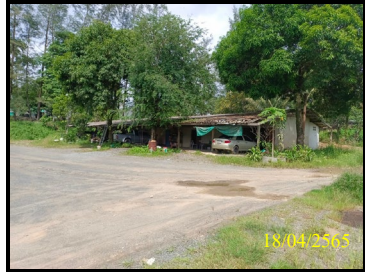
<p>การปลูกต้นไม้ยืนต้นโตเร็ว บริเวณโดยรอบริมขอบประทานบัตร</p>

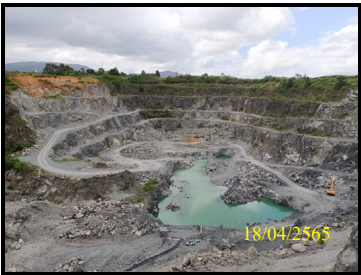
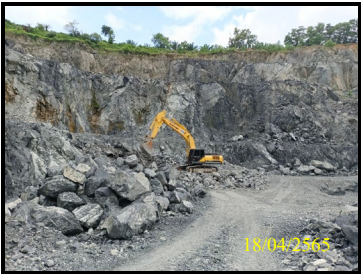
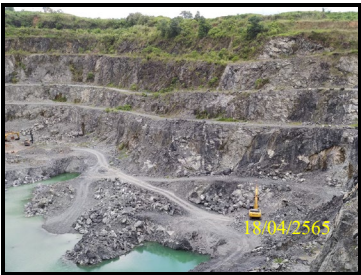
เงื่อนไขตามมาตรการ	ผลการปฏิบัติตามมาตรการ	ปัญหา อุปสรรค และแนวทางแก้ไข	ภาพประกอบมาตรการ
3. ให้เปิดทำเหมืองในลักษณะชั้นบันไดโดยแต่ละชั้นบันไดมีความสูงไม่เกิน 10 เมตร และความกว้างไม่น้อยกว่า 10 เมตร และรักษาความลาดเอียงรวมไม่เกิน 45 องศา	- โครงการทำการเปิดหน้าเหมืองตามที่แผนผังกำหนด และออกแบบการทำเหมืองในลักษณะชั้นบันได โดยแต่ละชั้นบันไดมีความสูงไม่เกิน 10 เมตร และความกว้างไม่น้อยกว่า 10 เมตร และรักษาความลาดเอียงรวมไม่เกิน 45 องศา	ไม่พบปัญหา

<p>ลักษณะหน้าเหมือง</p>

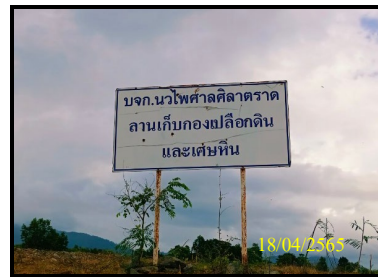
<p>พื้นที่เก็บกองเปลือกดิน</p>

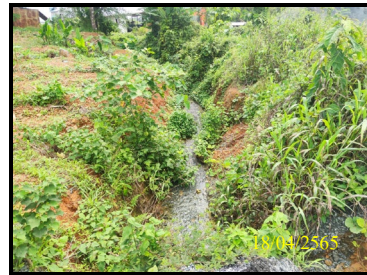
<p>คูระบายน้ำรอบพื้นที่โครงการ</p>

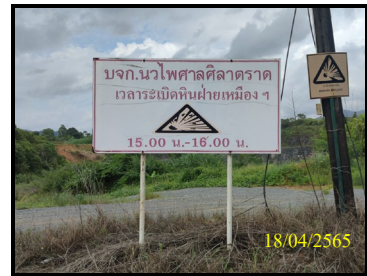
<p>ป้ายเตือนการระเบิดหน้าเหมือง</p>

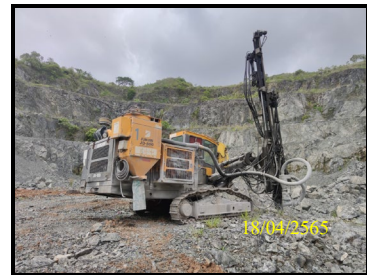
<p>เครื่องเจาะระเบิด</p>

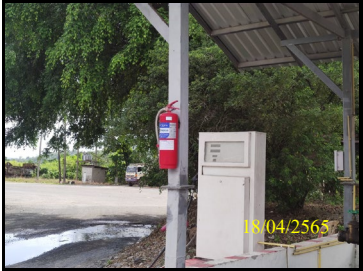
<p>การติดตั้งถังดับเพลิง</p>
	- โครงการได้จัดเตรียมอุปกรณ์ต่าง ๆ ที่ใช้ในการปฐมพยาบาลเบื้องต้นไว้พร้อมในพื้นที่โครงการ	ไม่พบปัญหา	  <p>อุปกรณ์ปฐมพยาบาลเบื้องต้น</p>

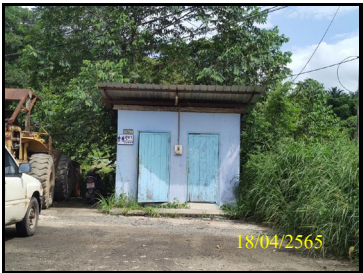
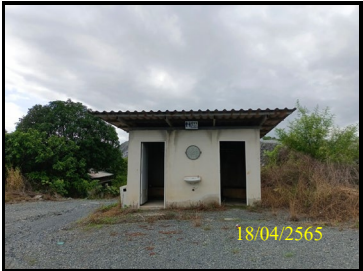
<p>ห้องสุขาสำหรับคนงาน</p>
	- โครงการได้จัดหาน้ำดื่มไว้บริการคนงานอย่างเพียงพอ	ไม่พบปัญหา

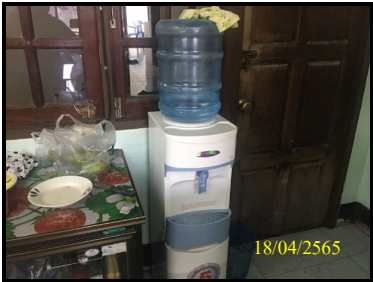
<p>น้ำดื่มสะอาดสำหรับคนงาน</p>

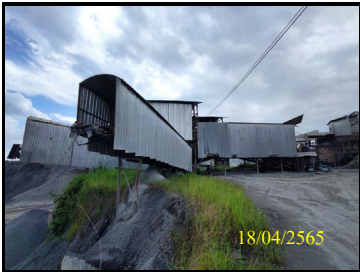
<p>18/04/2565</p> <p>การสร้างหลังคาปิดคลุมระบบสายพานลำเลียง</p>

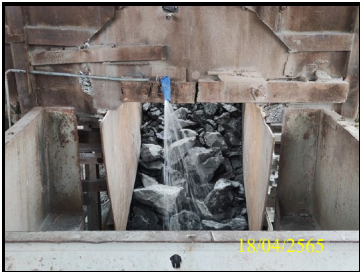
<p>18/04/2565</p> <p>การสเปรย์น้ำบริเวณปากโม่</p>
