ผลการปฏิบัติตามมาตรการป้องกันและ
แก้ไขผลกระทบสิ่งแวดล้อม

ผลการปฏิบัติตามมาตรการป้องกันและแก้ไขผลกระทบสิ่งแวดล้อม

ตารางที่ 2.2-1 มาตรการป้องกันและแก้ไขผลกระทบสิ่งแวดล้อม โครงการอาคารชุดโนเบิล รีโว่ สีส้ม คอนโดมิเนียม (ระยะดำเนินการ)

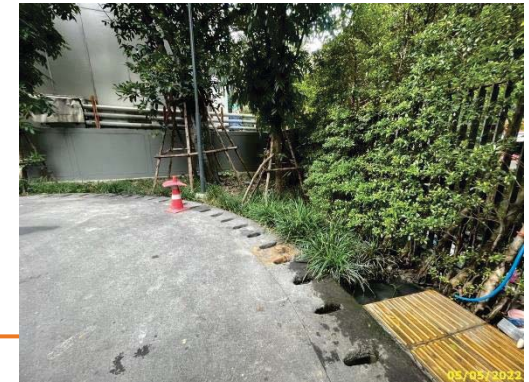
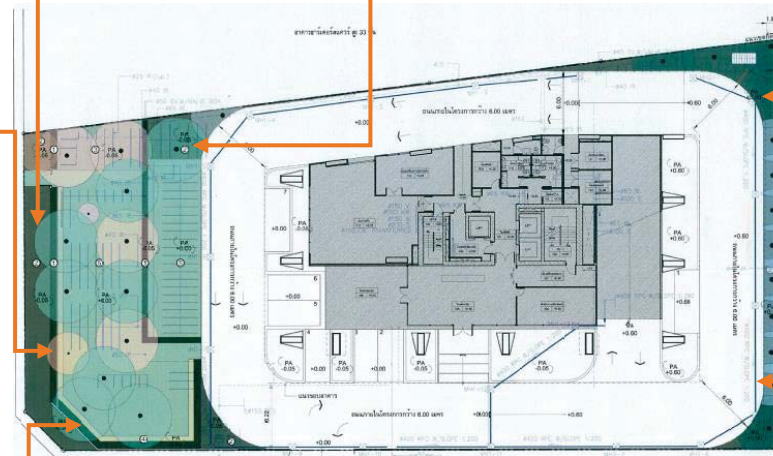
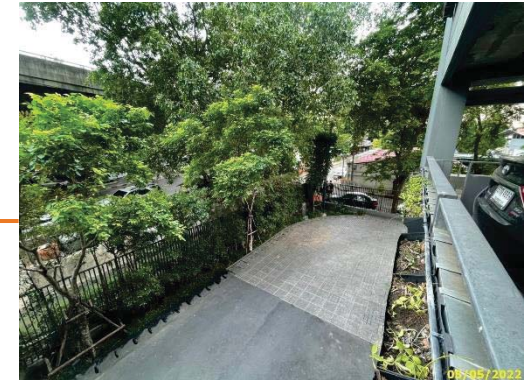
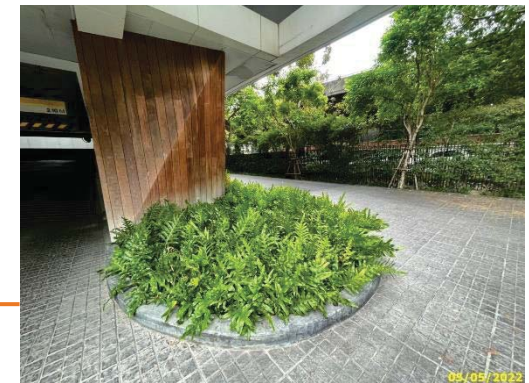
พื้นที่สีเขียวบริเวณชั้นที่ 1
ภาพที่ 2.2-1 พื้นที่สีเขียวของโครงการ

1. ทรัพยากรสิ่งแวดล้อมทางกายภาพ					
1.1 สภาพภูมิประเทศ	- จัดให้มีพื้นที่สีเขียวชั้นพื้นดิน และบนอาคารขนาดพื้นที่รวม 1,195.19 ตารางเมตร คิดเป็นสัดส่วน 1 คน ต่อพื้นที่สีเขียว 1.022 ตารางเมตร	✓	- ทางโครงการมีการปลูกต้นไม้ภายในพื้นที่โครงการ บริเวณชั้น 1 ชั้น 9 ชั้น 25 ชั้น 29 ชั้น 32 ชั้นหนีไฟ และชั้นดาดฟ้า ตรงตามที่มาตรการได้กำหนดไว้	-	ภาพที่ 2.2-1 พื้นที่สีเขียวของโครงการ

- ดูแลรักษาพื้นที่สีเขียว และต้นไม้ในโครงการให้ดูดีสวยงามอยู่เสมอ	✓	- ทางโครงการได้มอบหมายให้คนสวนเป็นผู้ดูแลรักษาพื้นที่สีเขียว และต้นไม้ในโครงการให้ดูดีสวยงามอยู่เสมอ	-	ภาพที่ 2.2-1 พื้นที่สีเขียวของโครงการ

- ตกแต่งกิ่งไม้ภายในโครงการอยู่เสมอ เพื่อป้องกันมิให้ใบร่วงหล่นไปสู่พื้นที่บริเวณข้างเคียง	✓	- ทางโครงการได้มอบหมายให้เจ้าหน้าที่คอยดูแล รักษา และตกแต่งกิ่งไม้พื้นที่สีเขียวภายในโครงการอยู่เสมอ เพื่อป้องกันมิให้ใบร่วงหล่นไปสู่พื้นที่บริเวณข้างเคียง	-	ภาพที่ 2.2-1 พื้นที่สีเขียวของโครงการ

- จัดให้มีพื้นที่สีเขียวขนาดใหญ่บริเวณด้านหน้าโครงการ ติดกับถนนสุขุมวิท เพื่อให้เอื้อกับทางเท้าสาธารณะ	✓	- บริเวณด้านหน้าโครงการที่ติดกับถนนสุขุมวิท ทางโครงการมีการปลูกต้นไม้ใหญ่ เพื่อเอื้อกับทางเท้าสาธารณะ	-	ภาพที่ 2.2-1 พื้นที่สีเขียวของโครงการ

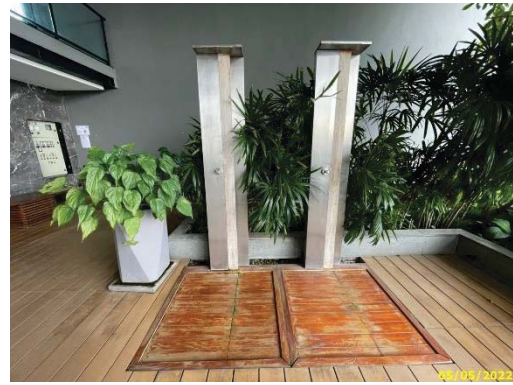
ที่ล้างตัวบริเวณสระว่ายน้ำ

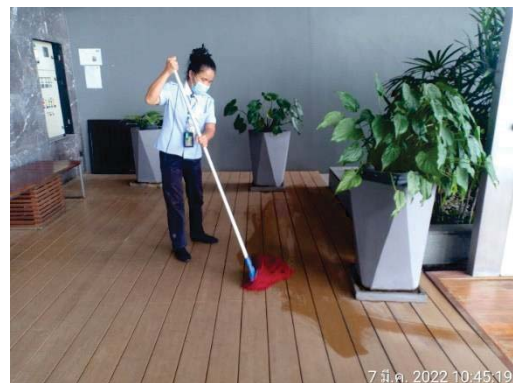
ทำความสะอาดบริเวณสระว่ายน้ำ

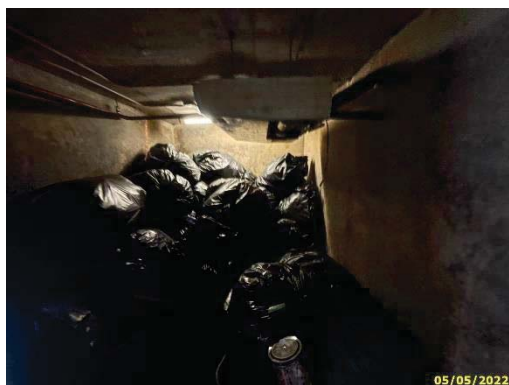
ห้องพักมูลฝอยรวม

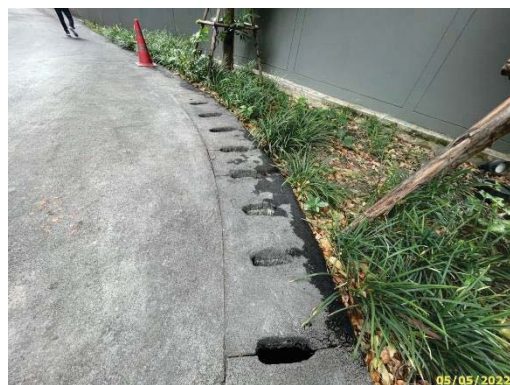
ท่อระบายน้ำรอบโครงการ

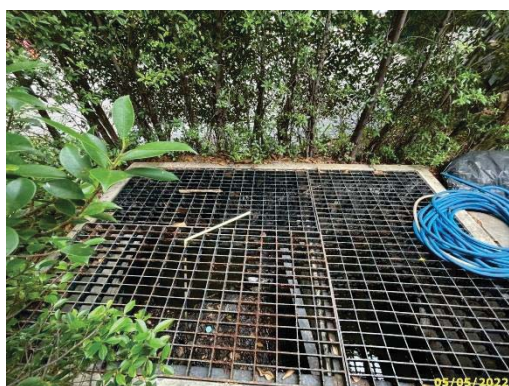
บ่อบำบัดน้ำก่อนระบายออกนอกโครงการ

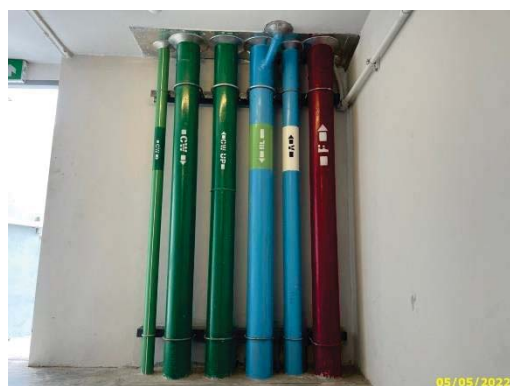
การระบายน้ำแนวตั้ง
