## บทที่ 2

### ผลการปฏิบัติตามมาตรการป้องกัน แก้ไขและลดผลกระทบสิ่งแวดล้อม

ทั้งนี้สามารถพิจารณารายละเอียดจากสรุปผลการปฏิบัติตามมาตรการป้องกัน แก้ไขและลดผลกระทบสิ่งแวดล้อมของ โครงการขยายท่าเทียบเรือแหลมฉบัง B1 ของบริษัท แอลซีบี คอนเทนเนอร์ เทอร์มินัล 1 จำกัด ประจำเดือนมกราคม-มิถุนายน 2565 รายละเอียดแสดงดังตารางที่ 2.1

ตารางที่ 2.1 สรุปผลการปฏิบัติตามมาตรการป้องกัน แก้ไขและลดผลกระทบสิ่งแวดล้อม โครงการขยายท่าเทียบเรือแหลมฉบัง B1  
ประจำเดือนประจำเดือนมกราคม-มิถุนายน 2565

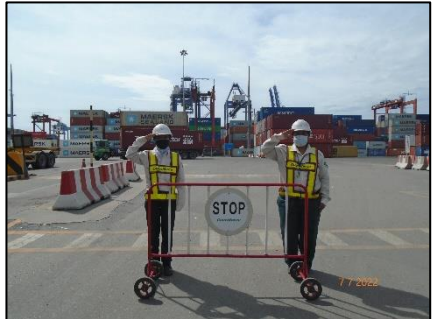
รูปที่ 2.1 เจ้าหน้าที่รักษาความปลอดภัยประจำโครงการ

ภาคผนวกที่ 7
	- รถโดยสารและยานพาหนะของโครงการต้องดับเครื่องทุกครั้งเมื่อจอดในลานจอดรถ	- ทางโครงการได้กำหนดให้ยานพาหนะของโครงการทุกคัน ต้องดับเครื่องทุกครั้งเมื่อจอดในลานจอดรถ โดยมีเจ้าหน้าที่รักษาความปลอดภัยประจำโครงการ ตรวจสอบเพื่อให้เป็นไปตามมาตรการกำหนด (รูปที่ 2.1)	- ไม่พบปัญหา

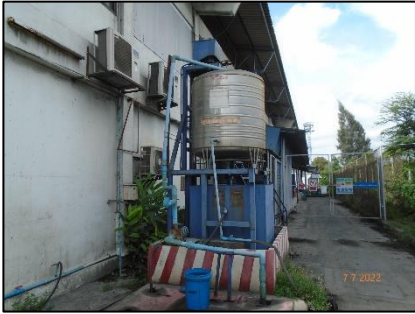
<p>รูปที่ 2.2 ระบบแยกไขมัน (Oil Separator) บริเวณอาคารซ่อมบำรุง</p>

ผลกระทบสิ่งแวดล้อม	มาตรการป้องกัน แก้ไขและลดผลกระทบ	รายละเอียดการปฏิบัติจริง	ปัญหาและแนวทางแก้ไข	การอ้างอิง
<p>2. คุณภาพน้ำทะเล / นิเวศวิทยาทางน้ำ</p> <p>2.1 การระบายน้ำทิ้งจากกิจกรรมโครงการลงสู่ทะเล</p>	- ติดตั้งระบบแยกไขมัน (Oil Separator) ที่อาคารซ่อมบำรุง และโรงอาหาร เพื่อทำการบำบัดน้ำเสียให้มีคุณภาพได้มาตรฐานคุณภาพน้ำทิ้งจากอาคาร	- โครงการจัดให้มีการติดตั้งระบบแยกไขมัน (Oil Separator) ที่อาคารซ่อมบำรุง (รูปที่ 2.2) และติดตั้งบ่อดักไขมันที่บริเวณโรงอาหาร (รูปที่ 2.3) เพื่อรองรับน้ำเสียและแยกไขมัน และน้ำมันออกจากน้ำเสีย โดยน้ำเสียดังกล่าว จะถูกระบายลงสู่ระบบบำบัด น้ำเสียส่วนกลางของท่าเรือแหลมฉบัง ไม่ได้ลงสู่ทะเลแต่อย่างใด ทั้งนี้ผลการวิเคราะห์คุณภาพน้ำทิ้งบ่อดักน้ำสุดท้ายหลังจากผ่านการบำบัดและกำจัดไขมันของท่าเรือ B1 ก่อนถูกส่งไปยังระบบบำบัดน้ำเสียส่วนกลางของท่าเรือ มีค่าเป็นไปตามประกาศกรมเจ้าท่า ที่ 164/2560 เรื่อง กำหนดมาตรฐานควบคุมการระบายน้ำทิ้งจากแหล่งกำเนิดประเภทโรงงานอุตสาหกรรม นิคมอุตสาหกรรม และเขตประกอบการอุตสาหกรรม ทุกประการ	- ไม่พบปัญหา

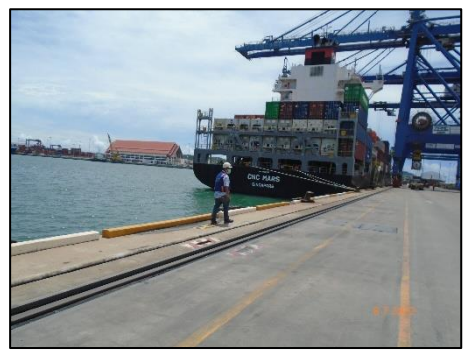
รูปที่ 2.4 เจ้าหน้าที่ความปลอดภัยประจำท่าเรือ

- ควบคุม และกวดขันไม่ให้มีการลักลอบ ปล่อยน้ำเสียและน้ำอับจากเรือลงสู่ทะเล ทั้งในบริเวณท่าเรือ และในน่านน้ำไทย โดย ประสานงานกับกรมการขนส่ง ทางน้ำและ พาณิชย์นาวี, ตำรวจน้ำ และกองทัพเรือ ใน กรณีที่เรืออยู่นอกบริเวณเขตท่าเรือแหลมฉบัง	- โครงการได้ควบคุม และกวดขันไม่ให้มีการ ลักลอบปล่อยน้ำเสียและน้ำอับจากเรือลงสู่ ทะเลในบริเวณท่าเรือ และมีการประสานงาน กับกรมเจ้าท่า, ตำรวจน้ำ และกองทัพเรือ ใน กรณีที่เรืออยู่นอกบริเวณเขตท่าเรือแหลมฉบัง (รูปที่ 2.4)	- ไม่พบปัญหา

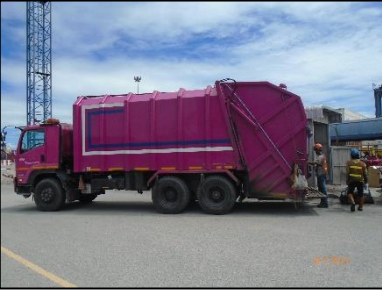
<p>รูปที่ 2.5 รถเก็บขยะท่าเรือแหลมฉบัง</p>

ผลกระทบสิ่งแวดล้อม	มาตรการป้องกัน แก้ไขและลดผลกระทบ	รายละเอียดการปฏิบัติจริง	ปัญหาและแนวทางแก้ไข	การอ้างอิง
<p>2. คุณภาพน้ำทะเล / นิเวศวิทยาทางน้ำ (ต่อ)</p> <p>2.1 การระบายน้ำทิ้งจากกิจกรรมโครงการลงสู่ทะเล (ต่อ)</p>	- ประสานงานกับเทศบาลตำบลแหลมฉบัง ในการเก็บขยะอย่างต่อเนื่อง	- ปัจจุบันโครงการใช้บริการรถเก็บขยะของท่าเรือแหลมฉบังตามข้อกำหนดของท่าเรือ ซึ่งดำเนินการเก็บขยะภายในโครงการเป็นประจำทุกวัน (รูปที่ 2.5) (ภาคผนวกที่ 8) ทั้งนี้ ในช่วงเดือน ม.ค-มิ.ย. 65 ไม่พบปัญหาขยะตกค้างแต่อย่างใด	- ไม่พบปัญหา

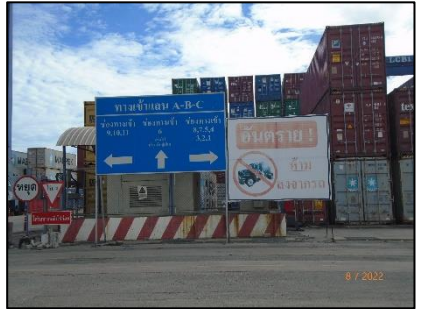
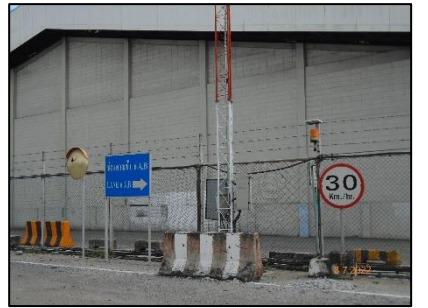
รูปที่ 2.6 ป้ายจราจร และป้ายจำกัดความเร็ว ภายในพื้นที่โครงการ

ผลกระทบสิ่งแวดล้อม	มาตรการป้องกัน แก้ไขและลดผลกระทบ	รายละเอียดการปฏิบัติจริง	ปัญหาและแนวทางแก้ไข	การอ้างอิง
3. การคมนาคม 3.1 การคมนาคมทางบก - การเพิ่มปริมาณยานพาหนะเนื่องจากโครงการ	- ติดตั้งป้ายสัญญาณจราจรที่ชัดเจนภายในพื้นที่โครงการ	- โครงการได้ทำการติดตั้งป้ายจราจร และป้ายจำกัดความเร็ว ไม่เกิน 30 กม./ชม. (รูปที่ 2.6) ภายในบริเวณท่าเทียบเรืออย่างชัดเจน	- ไม่พบปัญหา

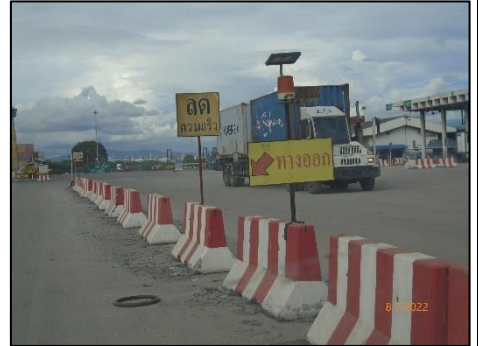
ผลกระทบสิ่งแวดล้อม	มาตรการป้องกัน แก้ไขและลดผลกระทบ	รายละเอียดการปฏิบัติจริง	ปัญหาและแนวทางแก้ไข	การอ้างอิง
3. การคมนาคม (ต่อ) 3.1 การคมนาคมทางบก - การเพิ่มปริมาณยานพาหนะ เนื่องจากโครงการ (ต่อ)	- พิจารณาติดตั้งสัญญาณไฟจราจรในบริเวณท่าเรือ และทางเข้า-ออก ตามความเหมาะสม	- โครงการได้ทำการติดตั้งสัญญาณไฟกระพริบในบริเวณพื้นที่ท่าเทียบเรือ (รูปที่ 2.7) และทางเข้า-ออก ตามความเหมาะสมแล้ว	- ไม่พบปัญหา

รูปที่ 2.7 สัญญาณไฟกระพริบ ในบริเวณท่าเรือ
	- ควบคุมรถบรรทุก และยานพาหนะโครงการให้ปฏิบัติตามกฎจราจรอย่างเคร่งครัด	- โครงการมีด้านควบคุมรถบรรทุก และยานพาหนะที่เข้า-ออกพื้นที่ท่าเทียบเรือ B1 (รูปที่ 2.8) (ภาคผนวกที่ 9) ให้ปฏิบัติตามกฎระเบียบความปลอดภัยด้านจราจรในลานวางตู้สินค้าอย่างเคร่งครัด (รูปที่ 2.9)	- ไม่พบปัญหา

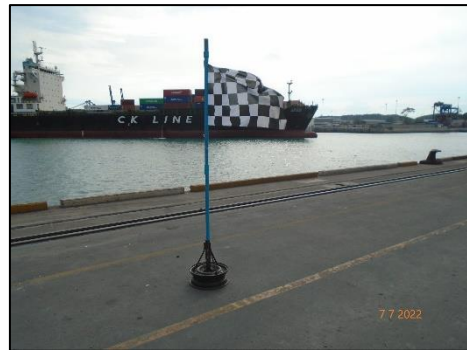
รูปที่ 2.10 ธงตราหมากรุก

ผลกระทบสิ่งแวดล้อม	มาตรการป้องกัน แก้ไขและลดผลกระทบ	รายละเอียดการปฏิบัติจริง	ปัญหาและแนวทางแก้ไข	การอ้างอิง
3. การคมนาคม (ต่อ) 3.2 การคมนาคมทางน้ำ - เรือที่เทียบท่า B1 มีจำนวนเพิ่มมากขึ้น	- ติดตั้งสัญญาณต่าง ๆ ในการเดินเรือให้ชัดเจนและเหมาะสมตามมาตรฐานการเดินเรือสากล เพื่อป้องกันการเกิดอุบัติเหตุ	- มีการติดตั้งสัญญาณต่าง ๆ ในการเดินเรืออย่างชัดเจน ตามมาตรฐานการเดินเรือสากล เพื่อป้องกันการเกิดอุบัติเหตุ โดยในพื้นที่ท้องทะเลทั้งหมดจะอยู่ในการควบคุมของท่าเรือแหลมฉบังและกรมเจ้าท่า ส่วนบริเวณหน้าท่าและบนภาคพื้นดินจะอยู่ในการดูแลของโครงการ (รูปที่ 2.10)	- ไม่พบปัญหา

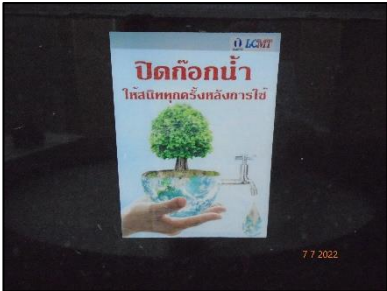
รูปที่ 2.11 ป้ายรณรงค์การประหยัดน้ำ

ภาคผนวกที่ 11
	- ควบคุมดูแลการใช้น้ำของโครงการ อย่างประหยัด และให้เกิดประโยชน์สูงสุด	- โครงการรณรงค์ให้พนักงานลดการใช้น้ำ และอบรมเรื่องจิตสำนึกในการประหยัดทรัพยากร ให้กับพนักงานเป็นประจำ (รูปที่ 2.11)	- ไม่พบปัญหา

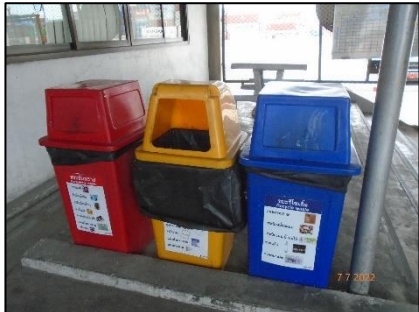
</p> <p>รูปที่ 2.12 ถังรวบรวมขยะขนาด 60 ลิตร</p> <p>

ผลกระทบสิ่งแวดล้อม	มาตรการป้องกัน แก้ไขและลดผลกระทบ	รายละเอียดการปฏิบัติจริง	ปัญหาและแนวทางแก้ไข	การอ้างอิง
<p>5. การจัดการขยะ และการบำบัดน้ำเสีย</p> <p>5.1 การจัดการขยะ</p> <p>- ปริมาณของเสียจากเรือ 1 ลบ.ม./เที่ยว โดยกองบริการของท่าเรือแหลมฉบังดำเนินการเก็บขนขยะหน้าท่า</p>	<p>- จัดตั้งถังขยะส่วนกลางขนาด 60 ลิตร วางไว้ตามแนวถนนและที่อาคารต่าง ๆ โดยแต่ละจุดแยกออกเป็น 3 ถัง คือ ถังขยะทั่วไป ถังขยะรีไซเคิล และถังขยะอันตราย</p>	<p>- โครงการจัดให้มีถังรวบรวมขยะขนาด 60 ลิตร (รูปที่ 2.12) จำนวน 29 ใบ ประกอบด้วยถังสีเหลืองรองรับขยะทั่วไป 20 ใบ ถังสีน้ำเงินรองรับขยะรีไซเคิล 7 ใบ และถังสีแดงรองรับขยะอันตราย 2 ใบ นอกจากนี้โครงการได้มีการจัดตั้งถังขยะส่วนกลางของเรือขนส่ง (รูปที่ 2.13) วางไว้บริเวณหน้าท่า แทนถังขยะขนาด 60 ลิตร เพื่อป้องกันการหกเลอะเทอะ เมื่อมีการแจ้งจากตัวแทนเรือต้องการทิ้งขยะ จะมีการนำถังขยะไปวางไว้ ณ จุดที่ใกล้ที่สุด หลังจากนั้นขยะดังกล่าวจะถูกนำไปกำจัดโดยความดูแลของการท่าเรือต่อไป</p>	<p>- ไม่พบปัญหา</p>	<p>

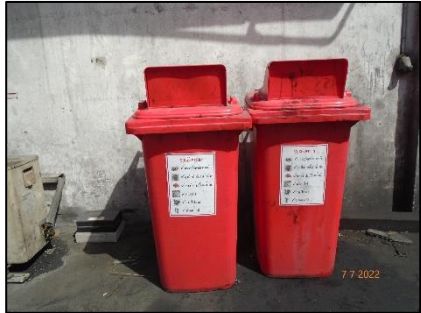
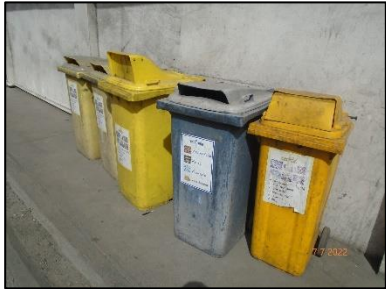
รูปที่ 2.14 ถังรวบรวมขยะ 240 ลิตร

ผลกระทบสิ่งแวดล้อม	มาตรการป้องกัน แก้ไขและลดผลกระทบ	รายละเอียดการปฏิบัติจริง	ปัญหาและ แนวทางแก้ไข	การอ้างอิง
5. การจัดการขยะ และ การบำบัดน้ำเสีย (ต่อ) 5.1 การจัดการขยะ (ต่อ) - ปริมาณขยะจากสำนักงาน และห้องอาหารประมาณ 1 ลบ.ม./วัน ท่าเรือ แหลม ฉบังดำเนินการจัดเก็บ และนำไปกำจัดโดยวิธีฝัง กลบ	- จัดตั้งถังรวบรวมขยะ จำนวน 6 ใบ ไว้บริเวณริมถนนภายในท่าเรือที่สะดวก ต่อการเก็บขนไปกำจัด โดยแต่ละจุดแยก ออกเป็น 3 ถัง คือ ถังขยะทั่วไป ถังขยะ รีไซเคิล และถังขยะอันตราย	- โครงการได้จัดให้มีถังรวบรวมขยะ (รูปที่ 2.14) จำนวน 13 ใบ ประกอบด้วย ถังสีเหลือง ขนาด 240 ลิตร รองรับขยะทั่วไป 9 ใบ ถังสีน้ำเงิน รองรับขยะรีไซเคิล 2 ใบ และถังสีแดงรองรับ ขยะอันตราย 2 ใบ ไว้ตามจุดต่าง ๆ อย่าง เพียงพอ	- ไม่พบปัญหา

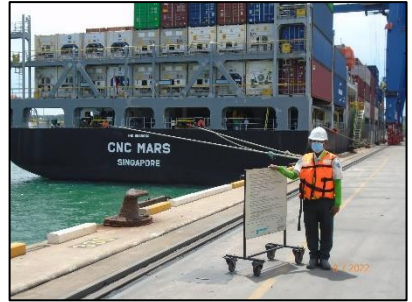
รูปที่ 2.4 เจ้าหน้าที่ประจำหน้าท่าเรือ

- ควบคุมดูแล เพื่อป้องกันการลักลอบ ปล่อยน้ำเสีย และน้ำอับเฉาจากเรือลงสู่ ทะเล	- โครงการร่วมกับกรมเจ้าท่า, ตำรวจน้ำ และกองทัพเรือ ควบคุมและกวดขันไม่ให้เกิดการ ลักลอบปล่อยน้ำเสีย และน้ำอับเฉาจากเรือลงสู่ ทะเล ทั้งในบริเวณท่าเรือ และในน่านน้ำไทย (รูปที่ 2.4)	- ไม่พบปัญหา

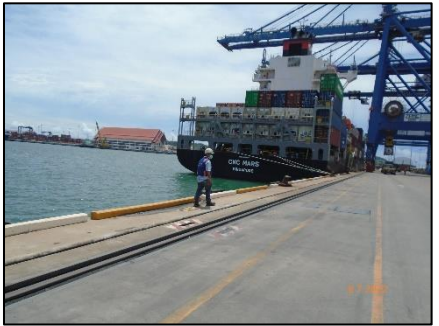
รูปที่ 2.15 เจ้าหน้าที่ความปลอดภัยประจำท่าเรือ

ภาคผนวกที่ 7
	- จัดระเบียบการจอดเรือ และดับเครื่องยนต์ ขณะจอด	- ทางโครงการประสานงานกับกองนำร่อง กรมเจ้าท่า ในการจัดระเบียบการจอดเรือ และดับเครื่องยนต์ขณะจอด (รูปที่ 2.15)	- ไม่พบปัญหา

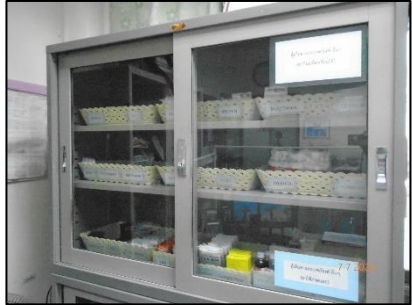
<p>รูปที่ 2.16 เวชภัณฑ์ประจำโครงการ</p>

ผลกระทบสิ่งแวดล้อม	มาตรการป้องกัน แก้ไขและลดผลกระทบ	รายละเอียดการปฏิบัติจริง	ปัญหาและแนวทางแก้ไข	การอ้างอิง
<p>7. สาธารณสุข/ อาชีวอนามัยและ ความปลอดภัย</p> <p>7.1 การเพิ่ม การเกิด อุบัติเหตุ เนื่องจาก การจราจรทางบก และ ทางน้ำ (ต่อ)</p>	<p>- ประสานงานกับสำนักงานสาธารณสุข อำเภอศรีราชา และเจ้าหน้าที่สาธารณสุข เทศบาลตำบลแหลมฉบัง ในการให้ คำแนะนำ และความรู้เกี่ยวกับสุขภาพ ทั่วไป</p>	<p>- ทางโครงการได้มีการประสานงานกับสาธารณสุข อำเภอศรีราชา โรงพยาบาลสมเด็จพระบรมราช เทวี ณ ศรีราชา โรงพยาบาลพญาไท ศรีราชา และโรงพยาบาลวิภาวดีแหลมฉบัง ในการ ให้คำแนะนำและความรู้เกี่ยวกับสุขภาพทั่วไป นอกจากนี้ทางโครงการได้จัดให้มีเวชภัณฑ์ (รูปที่ 2.16) พร้อมทั้งพยาบาลประจำโครงการ กะกลางวัน 1 คน และกะกลางคืน 1 คน (รูปที่ 2.17)</p>	<p>- ไม่พบปัญหา</p>

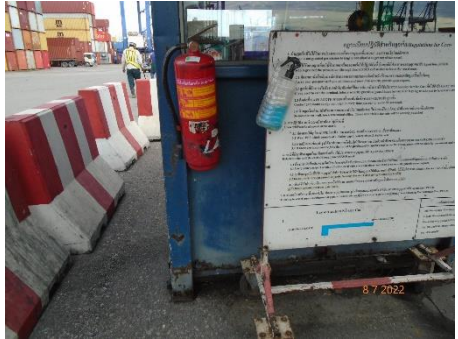
รูปที่ 2.18 ถังดับเพลิงบริเวณท่าเทียบเรือ B1

ผลกระทบสิ่งแวดล้อม	มาตรการป้องกัน แก้ไขและลดผลกระทบ	รายละเอียดการปฏิบัติจริง	ปัญหาและ แนวทางแก้ไข	การอ้างอิง
7. สาธารณสุข/ อาชีวอนามัยและ ความปลอดภัย  7.1 การเพิ่ม การเกิด อุบัติเหตุ เนื่องจาก การจราจรทางบก และ ทางน้ำ (ต่อ)	- ติดตั้งอุปกรณ์ดับเพลิงกระจายอยู่ทั่วไป ในบริเวณพื้นที่โครงการ โดยเฉพาะอย่างยิ่งบริเวณหน้าท่าควรติดตั้งหัวฉีดน้ำ ดับเพลิง และอื่น ๆ ตามความเหมาะสม ส่วนอาคารสำนักงานต้องติดตั้งเครื่อง ตรวจจับควัน สัญญาณเตือนไฟ ถึงเคมี ดับเพลิง และหัวฉีดน้ำดับเพลิงอย่าง เพียงพอ และติดตั้งในจุดที่สามารถ มองเห็น และหยิบมาใช้งานได้สะดวก เป็นต้น	- มีการติดตั้งถังดับเพลิงกระจายอยู่ทั่วไปบริเวณ ท่าเทียบเรือ B1 (รูปที่ 2.18)	- ไม่พบปัญหา

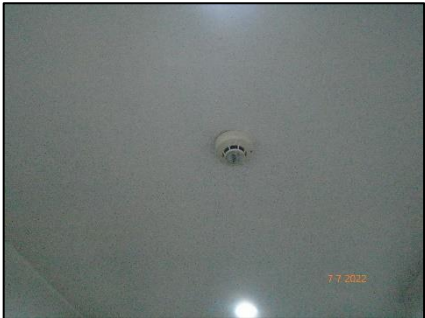
รูปที่ 2.19 เครื่องตรวจจับควันภายในอาคาร

ผลกระทบสิ่งแวดล้อม	มาตรการป้องกัน แก้ไขและลดผลกระทบ	รายละเอียดการปฏิบัติจริง	ปัญหาและ แนวทางแก้ไข	การอ้างอิง
7. สาธารณสุข/ อาชีวอนามัยและ ความปลอดภัย 7.1 การเพิ่ม การเกิด อุบัติเหตุ เนื่องจาก การจราจรทางบก และ ทางน้ำ (ต่อ)		- ส่วนภายในสำนักงานได้มีการติดตั้งเครื่อง ตรวจจับควัน (รูปที่ 2.19) และสัญญาณเตือน ไฟ (รูปที่ 2.20)

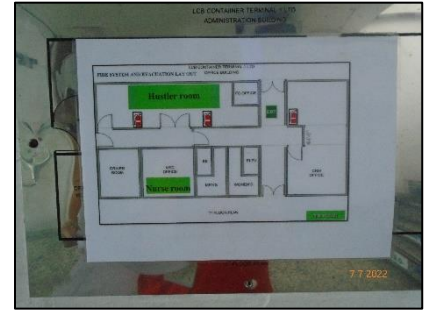
รูปที่ 2.21 แผนผังแสดงตำแหน่งที่ตั้ง ของถังดับเพลิงภายในอาคาร

ผลกระทบสิ่งแวดล้อม	มาตรการป้องกัน แก้ไขและลดผลกระทบ	รายละเอียดการปฏิบัติจริง	ปัญหาและ แนวทางแก้ไข	การอ้างอิง
7. สาธารณสุข/ อาชีวอนามัยและ ความปลอดภัย 7.1 การเพิ่ม การเกิด อุบัติเหตุ เนื่องจาก การจราจรทางบก และ ทางน้ำ (ต่อ)		- ถังดับเพลิงมีการติดตั้งในจุดที่สามารถมองเห็น และหยิบมาใช้งานได้สะดวก รวมทั้งมีแผนผัง แสดงตำแหน่งที่ตั้งของถังดับเพลิงภายในอาคาร (รูปที่ 2.21) และเส้นทางหนีไฟภายในอาคาร อย่างชัดเจน (รูปที่ 2.22)
