บทที่ 2 ผลการดำเนินการตามมาตรการป้องกันและแก้ไขผลกระทบสิ่งแวดล้อม

2.1 ผลการดำเนินการตามมาตรการป้องกันและแก้ไขผลกระทบสิ่งแวดล้อมทั่วไป

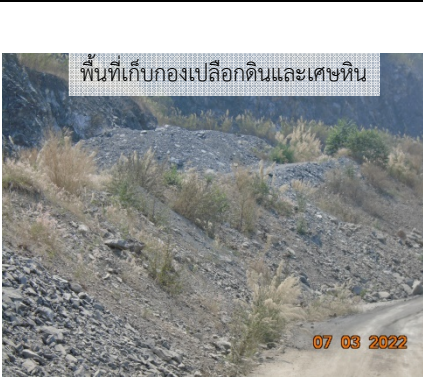
<p>พื้นที่เก็บกองเปลือกดินและเศษหิน</p>   <p>คันทำนบดิน</p>

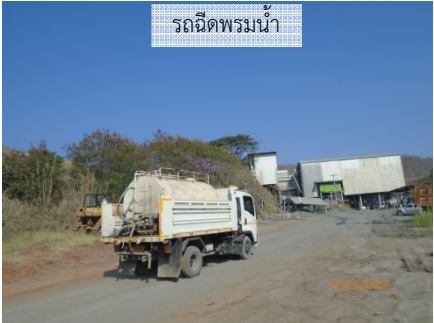
<p>รถฉีดพรมน้ำ</p>

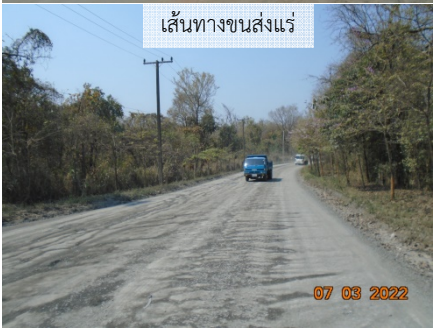
<p>เส้นทางขนส่งแร่</p>

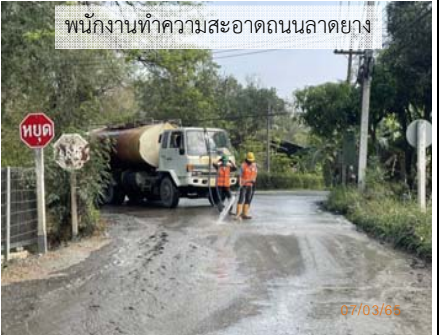
<p>พนักงานทำความสะอาดถนนลาดยาง</p>

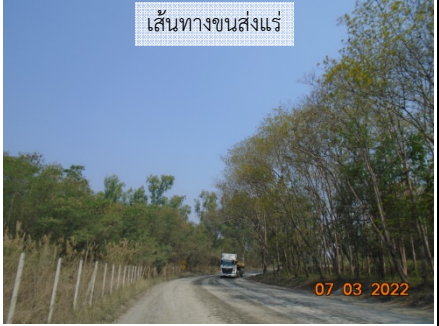
<p>เส้นทางขนส่งแร่</p>

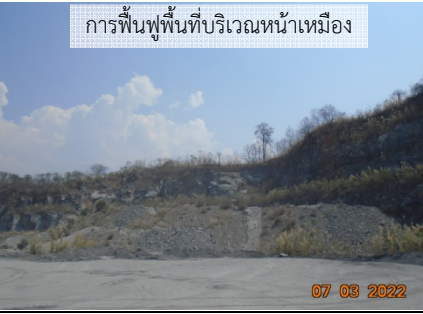
<p>การฟื้นฟูพื้นที่บริเวณหน้าเหมือง</p> <p>07 03 2022</p>

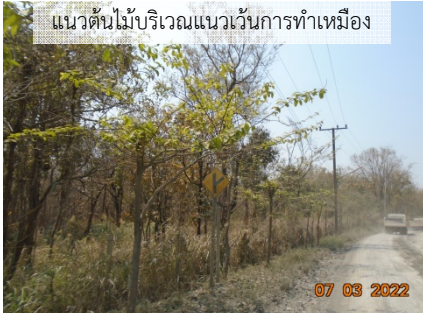
<p>แนวต้นไม้บริเวณแนวเว้นการทำเหมือง</p> <p>07 03 2022</p>
