บทที่ 2

ผลการปฏิบัติตามมาตรการป้องกันและแก้ไขผลกระทบสิ่งแวดล้อม

2.1 การปฏิบัติตามมาตรการป้องกันและแก้ไขผลกระทบสิ่งแวดล้อม

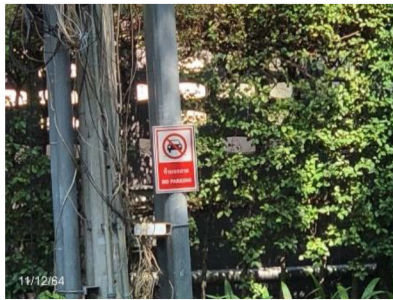
ภาพที่ 2-9 ป้ายห้ามจอดรถบริเวณทางเข้า-ออกโครงการ

4. จัดให้มีป้ายห้ามจอดรถบริเวณทางเข้า-ออกโครงการ เพื่อมิให้เกิดขวางการจราจร	✓ ปัจจุบันโครงการติดป้าย “ห้ามจอดรถ” ไว้ใกล้กับบริเวณทางเข้า-ออกโครงการ แต่ป้ายขนาดเล็กเกินไปและตัวอักษรไม่ชัดเจน		ภาพที่ 2-9

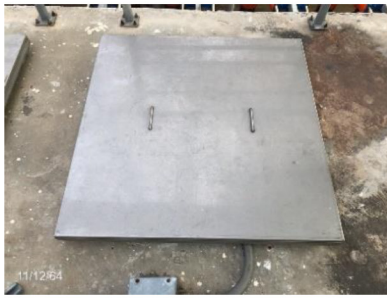
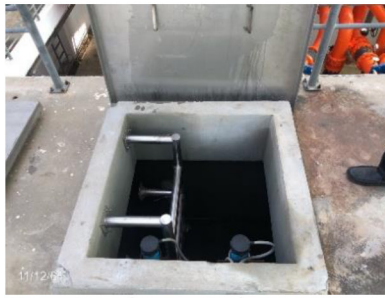
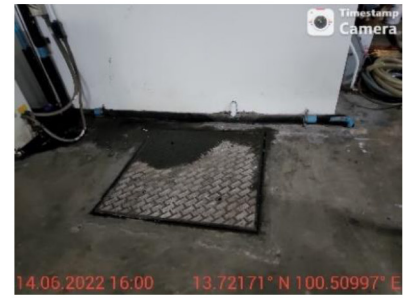
ภาพที่ 2-12 ถังเก็บน้ำประปาชั้นใต้ดิน และชั้นหลังคา

3. จัดให้มีการสำรองน้ำไว้ในถังเก็บน้ำใช้ภายในอาคารแยกกัน ระหว่าง Tower A และ Tower B เพื่อเก็บไว้ใช้ในกรณีประปา ขัดข้อง ซึ่งสามารถจ่ายน้ำในชั่วโมงการใช้น้ำสูงสุดได้ไม่น้อยกว่า 2 ชั่วโมง	✓ โครงการมีการสำรองน้ำไว้ในถังเก็บน้ำใช้ภายในอาคารแยกกับระหว่าง Tower A และ Tower B โดยขนาดและบริเวณเป็นไปตามรายงานการ วิเคราะห์ผลกระทบสิ่งแวดล้อม		ภาพที่ 2-12

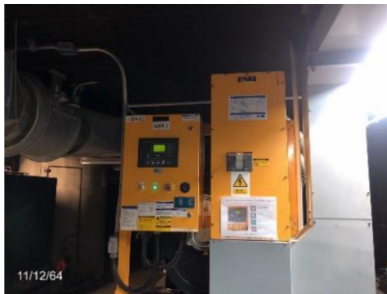
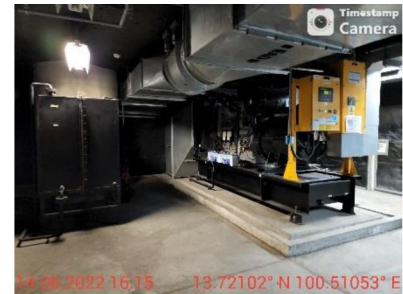
ภาพที่ 2-14 เครื่องกำเนิดไฟฟ้าสำรองอาคาร Tower A และ Tower B

5. ตรวจสอบดูแลอุปกรณ์และสายไฟฟ้าให้อยู่ในสภาพดีเสมอ	✓ โครงการมีการตรวจสอบดูแลอุปกรณ์และสายไฟฟ้าให้อยู่ในสภาพดีเสมอ		
	6. จัดให้มีเครื่องกำเนิดไฟฟ้าสำรอง (Generator) จำนวน 3 ชุด มีขนาด 1,260 KVA ชุดและ 600 KVA อีก 2 ชุด สำหรับสำรอง ไฟภายในโครงการ	✓ ปัจจุบันโครงการมีเครื่องกำเนิดไฟฟ้าสำรอง (Generator) จำนวน 3 ชุด โดยภายใน Tower A จำนวน 2 ชุด และ Tower B อีก จำนวน 1 ชุด อยู่ ภายในอาคาร		ภาพที่ 2-14

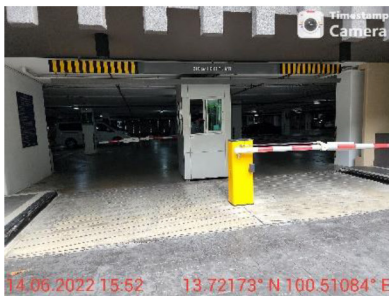
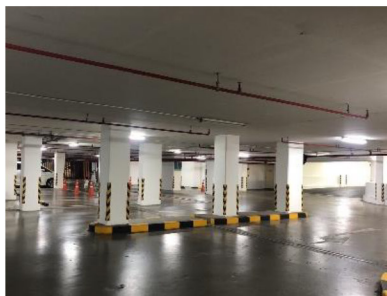
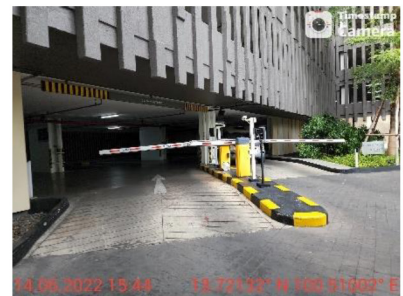
ภาพที่ 2-18 พื้นที่บริเวณอาคารจอดรถ Tower A และ Tower B

3.5 การคมนาคม	1. จัดให้มีที่จอดรถยนต์ของโครงการจำนวน 1,174 คัน สำหรับขนาดที่จอดรถของโครงการที่ตั้งฉากกับแนวทางเดินรถมีขนาด 2.4 X 5 เมตร และที่จอดรถที่ขนานกับแนวทางเดินรถมีขนาด 2.4 X 6 ม. โดยมีทางเข้าออกโครงการกว้าง 13 ม. (เป็นผิวจราจรและเกาะกลาง 8 ม. และทางเท้า 2 ข้างๆ ละ 2.5 ม.) จึงมีความสอดคล้องกับข้อบัญญัติกรุงเทพมหานครทุกประการ	✓ ปัจจุบันภายในพื้นที่โครงการจัดให้มีที่จอดรถทั้งหมด 1,200 คัน จึงมีความสอดคล้องกับข้อบัญญัติกรุงเทพมหานครทุกประการ		ภาพที่ 2-18

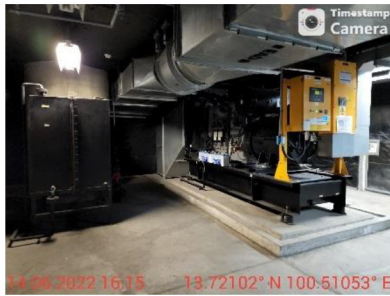
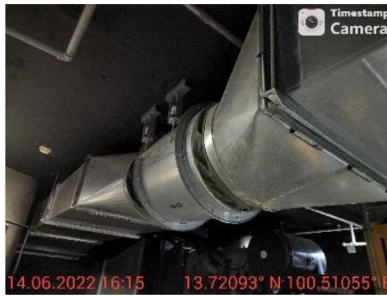
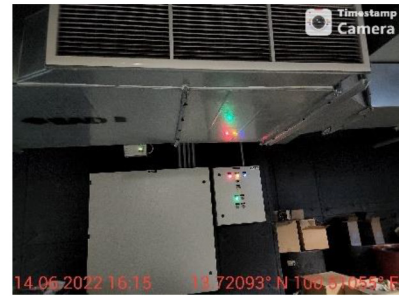
ภาพที่ 2-21 ระบบระบายอากาศ Tower A และ Tower B

3.6 การระบายอากาศ	1. ทำการติดตั้งระบบระบายอากาศภายในอาคารและช่องเปิดระบายอากาศให้เป็นไปตามกฎหมายกำหนดและที่ได้ออกแบบไว้	✓ ระบบระบายอากาศของโครงการมีการติดตั้งได้แตกต่างจากรายงานการวิเคราะห์ผลกระทบสิ่งแวดล้อมอย่างมีนัยสำคัญ ดังนั้นจึงสอดคล้องต่อกฎหมายที่ใช้อ้างอิงในขั้นตอนการออกแบบโครงการ		ภาพที่ 2-21

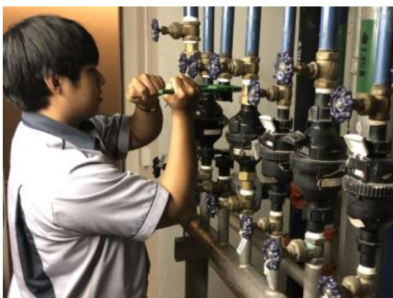
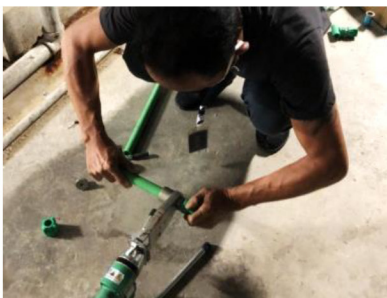
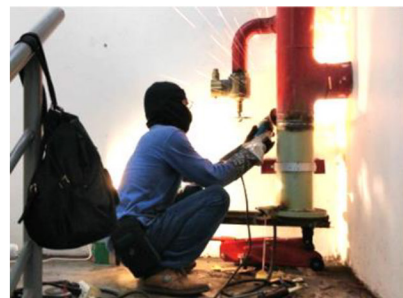
ภาพที่ 2-25 ช่างอาคารซ่อมแซมระบบท่อน้ำประปา

2. ตรวจสอบดูแลระบบจ่ายน้ำและระบบเส้นท่อประปาของแต่ละ Tower ให้อยู่ในสภาพดีอยู่เสมอ หากพบว่ามี การชำรุดให้รีบ แก้ไขทันที	✓ โครงการจัดให้มีช่างประจำอาคาร ตลอด 24 ชั่วโมง และจัดแผนตรวจสอบ ดูแลรักษาระบบเส้นท่อและระบบประปาให้อยู่ในสภาพดีเสมอสามารถ ทำงานได้ตลอดเวลา การตรวจสอบดังกล่าวจะทำในรูปแบบ เอกสาร Check Sheet ระบบสาธารณูปโภค ทั้งนี้หากพบว่ามี การชำรุดให้รีบแก้ไข ทันที		ภาพที่ 2-25 ภาคผนวก 5

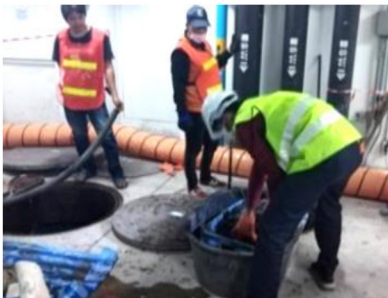
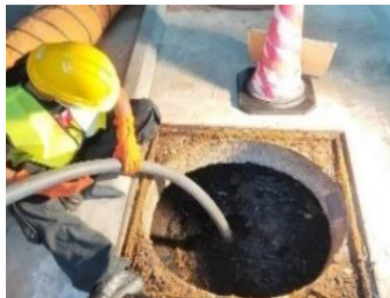
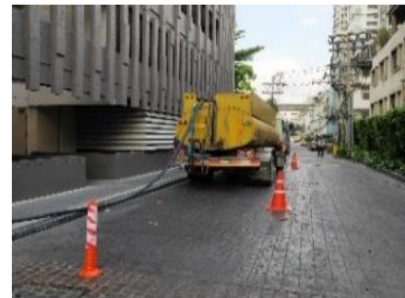
ภาพที่ 2-29 การสูบล้างและดูดตะกอนบำบัดน้ำเสีย อาคาร A และ B

5. จัดให้มีการสูบน้ำจากถังแยกกากตะกอนและถัง เก็บ ตะกอนภายในระยะเวลาที่กำหนดเพื่อรักษาประสิทธิภาพของ ระบบ	✓ โครงการได้จัดให้มีการสูบน้ำสิ่งปฏิกูลของระบบบำบัดน้ำเสียเนื่องด้วยปริมาณ ของตะกอนส่วนเกินค่อนข้างน้อยโครงการจึงเลือกช่วงเวลาที่เหมาะสมกับ ปริมาณตะกอนเพื่อทำการสูบน้ำไปกำจัด ทั้งนี้โครงการได้จัดให้มีเจ้าหน้าที่		ภาพที่ 2-29
