บทที่ 2

ผลการปฏิบัติตามมาตรการป้องกันและแก้ไขผลกระทบสิ่งแวดล้อม

2.1 การปฏิบัติตามมาตรการป้องกันและแก้ไขผลกระทบสิ่งแวดล้อม

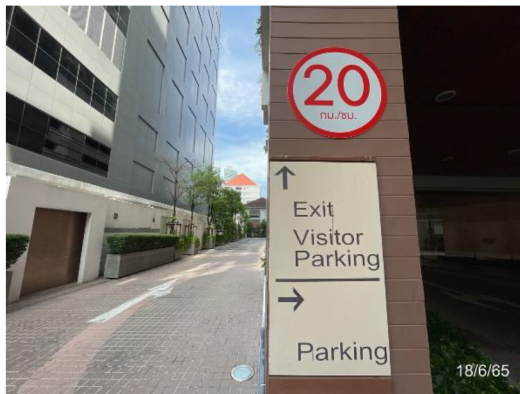
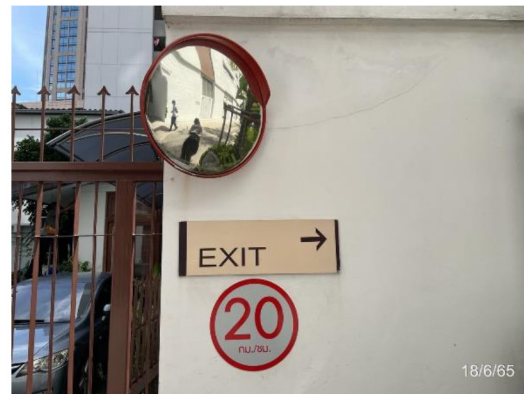
1. ทรัพยากรสิ่งแวดล้อมทางกายภาพ				
1.1 สภาพภูมิประเทศ	-	-		
1.3 คุณภาพอากาศ				
1) ฝุ่นละออง	1. ควบคุมความเร็วของรถภายในโครงการ เช่น ป้ายจำกัดความเร็ว สันนุนลดความเร็วเพื่อไม่ให้เกิดการฟุ้งกระจายของฝุ่นบนผิวถนน	✓ ปัจจุบันโครงการจัดให้มี “ป้ายจำกัดความเร็ว” เพื่อลดการฟุ้งกระจายของฝุ่นบนท้องถนนภายในโครงการ ทั้งนี้ด้วยลักษณะของพื้นที่โครงการที่มีขนาดเล็กและแคบความเร็วในการสัญจรจึงทำได้ด้วยความเร็วต่ำโดยอัตโนมัติ	ไม่มี	ภาพที่ 2-1

1.3 เสียงและความสั่นสะเทือน	ควบคุมความเร็วของการใช้รถในบริเวณพื้นที่โครงการ เช่น ติดป้ายจำกัดความเร็ว และทำสัญญาณเพื่อลดความเร็ว และช่วยลดระดับเสียงที่เกิดจากการแล่นของรถยนต์ลงไปด้วย	✓ ปัจจุบันโครงการจัดให้มีป้าย “ป้ายจำกัดความเร็ว” และทั้งนี้ด้วยลักษณะของพื้นที่โครงการที่มีขนาดเล็ก และแคบ ความเร็วในการสัญจรจึงทำได้ด้วยความเร็วต่ำโดยอัตโนมัติ	ไม่มี	ภาพที่ 2-1 ป้ายเตือนจำกัดความเร็ว

ภาพที่ 2-1 ป้ายเตือนจำกัดความเร็ว

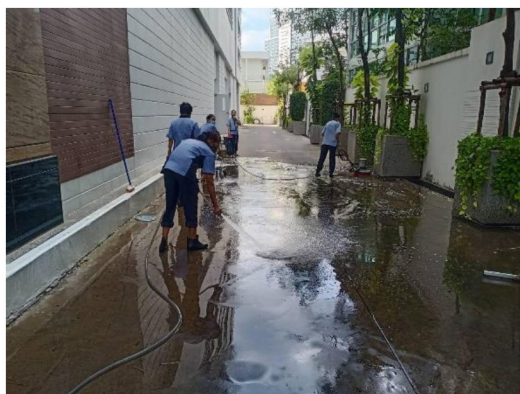
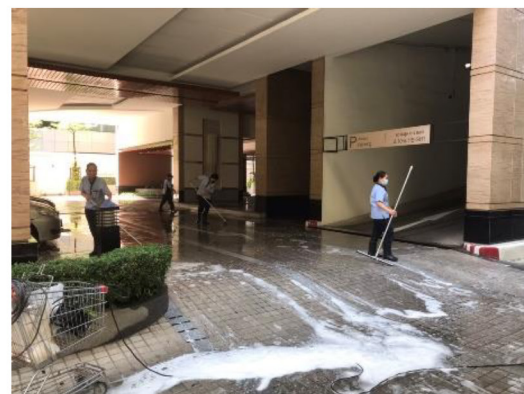
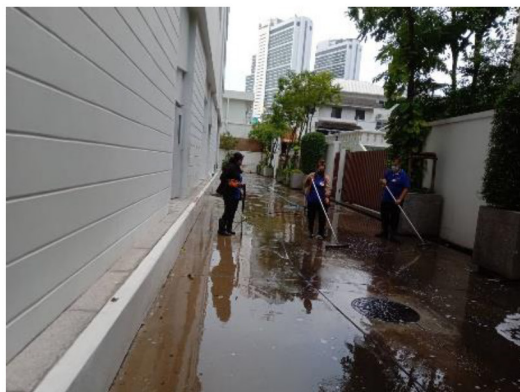
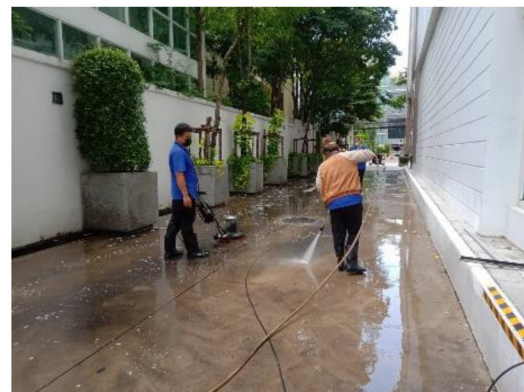
2. หมั่นดูแลรักษาความสะอาดบริเวณถนน โดยฉีดล้างถนนเป็นครั้งคราว	✓ ถนนโดยรอบพื้นที่โครงการได้รับการดูแลเป็นประจำโดยพนักงานทำความสะอาดของโครงการ ทั้งนี้ในบางครั้งโครงการจะใช้ผู้รับเหมาภายนอกเข้ามาดูแลเป็นครั้งคราวเนื่องจากมีบุคลากรและเครื่องมือที่เหมาะสม กว่า	ไม่มี	ภาพที่ 2-2

ภาพที่ 2-2 การดูแลรักษาความสะอาดบริเวณถนนรอบอาคาร

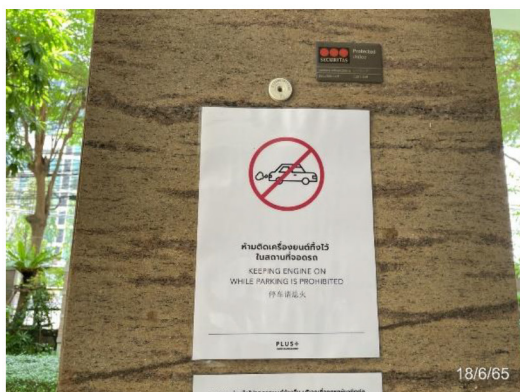
2) มลพิษทางอากาศ	1. ติดตั้งป้ายห้ามติดเครื่องยนต์ทิ้งไว้ในลานจอดรถให้สามารถสังเกตได้อย่างชัดเจนและทั่วถึง	✓ โครงการจัดให้มีป้าย "ห้ามติดเครื่องยนต์ทิ้งไว้" บริเวณพื้นที่จอดรถอาคาร ในตำแหน่งที่สามารถมองเห็นชัดเจน	ไม่มี	ภาพที่ 2-3

2. ติดตั้งป้ายห้ามติดเครื่องยนต์ทิ้งไว้ ภายในบริเวณลานจอดรถให้สามารถสังเกตเห็นได้อย่างชัดเจนและทั่วถึง	✓ โครงการมีการติดตั้งป้าย "ห้ามติดเครื่องยนต์ทิ้งไว้" ในบริเวณที่เหมาะสม	ไม่มี	ภาพที่ 2-3

ภาพที่ 2-3 ป้ายห้ามติดเครื่องยนต์ทิ้งไว้

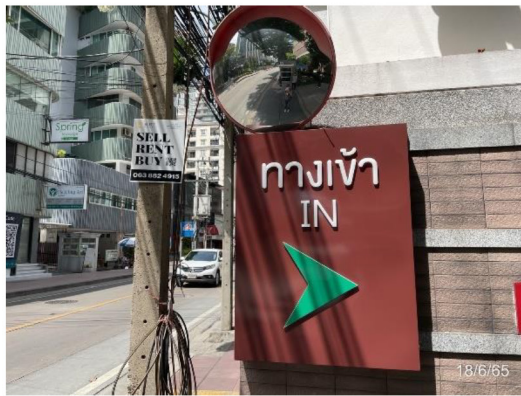
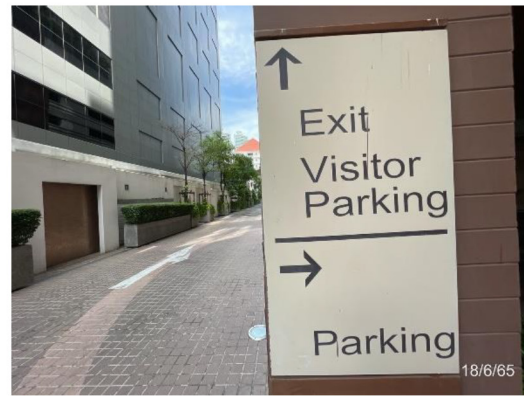
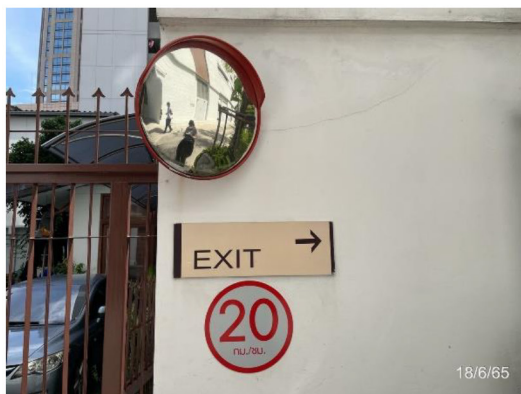
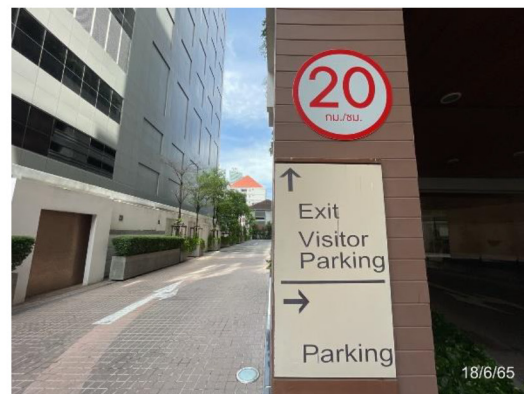
2. จัดระบบการจราจรภายในโครงการให้ชัดเจนรวมถึงการควบคุมการปฏิบัติตามของผู้พักอาศัย	✓ การจราจรภายในถูกกำกับและสร้างความชัดเจนด้วยเครื่องหมายจราจร บนพื้นทาง, ทางเข้า - ออก, ป้ายจราจรต่างๆ และเจ้าหน้าที่รักษาความปลอดภัย โดยปัจจุบันทิศทางการเคลื่อนที่ภายในได้มีการเปลี่ยนแปลงจากรายละเอียดโครงการเล็กน้อยโดยกิจกรรม	ไม่มี	ภาพที่ 2-4 ภาพที่ 2-5

3.8 การจราจร	1. ติดตั้งป้ายสัญญาณจราจรให้ชัดเจนทั้งบนพื้นทาง และป้ายต่างๆ	✓ ป้ายสัญญาณจราจรบนพื้นทางและป้ายอื่นๆ ได้รับการติดตั้งในบริเวณที่เหมาะสมทั่วบริเวณโครงการ	ไม่มี	ภาพที่ 2-4

ภาพที่ 2-4 ป้ายสัญลักษณ์จราจร

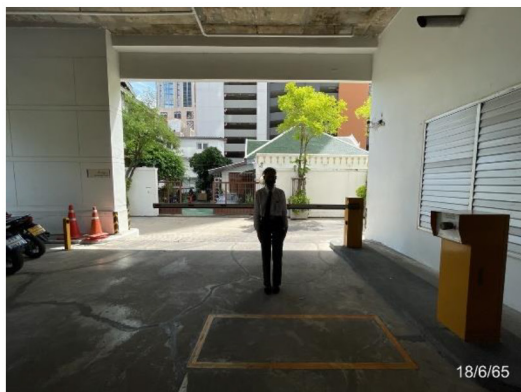
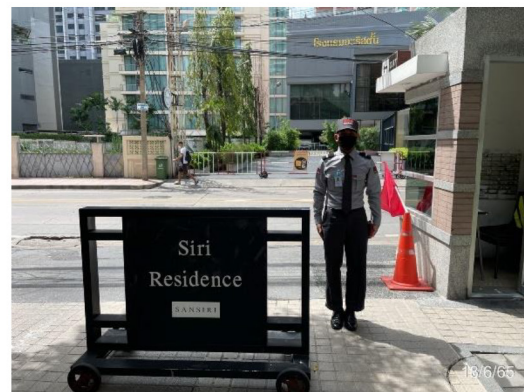
3. จัดให้เจ้าหน้าที่อำนวยความสะดวกในการจราจรบริเวณ ทางเข้า-ออกโครงการ	✓ โครงการได้จัดให้เจ้าหน้าที่รักษาความปลอดภัยที่บริเวณ ทางเข้า- ออกโครงการทำหน้าที่ในการอำนวยความสะดวกด้านการจราจร ควบคุมการเข้า - ออก รักษาความปลอดภัยและตรวจตราทั่ว บริเวณ ทั้งนี้ เจ้าหน้าที่ดังกล่าวจะประจำบริเวณที่ตนเองรับผิดชอบ ตลอด 24 ชั่วโมง	ไม่มี	ภาพที่ 2-5

2. จัดให้เจ้าหน้าที่คอยอำนวยความสะดวกบริเวณทางเข้า-ออกโครงการ ไม่ให้เกิดการติดกระแสรถ และให้รถสามารถเข้า-ออกโครงการได้อย่างสะดวก	✓ พนักงานรักษาความปลอดภัยของโครงการได้รับการฝึกอบรมด้านการอำนวยความสะดวกการจราจรจากหน่วยงานต้นสังกัดเป็นอย่างดี ทั้งนี้การอำนวยความสะดวกดังกล่าวจะเน้นไปที่การอำนวยความสะดวก	ไม่มี	ภาพที่ 2-5

5. จัดระบบจราจรภายในโครงการให้ชัดเจนรวมถึงควบคุมการ ปฏิบัติตามของผู้พักอาศัย และผู้ใช้ถนนสาธารณะจ่ายออม	✓ การจราจรภายในถูกกำกับและสร้างความชัดเจนด้วยเครื่องหมาย จราจรบนพื้นทาง, ทางเข้า - ออก, ป้ายจราจรต่างๆ และเจ้าหน้าที่ รักษาความปลอดภัย โดยปัจจุบันทิศทางการเคลื่อนที่ภายในได้มี การเปลี่ยนแปลงจากรายละเอียดโครงการเล็กน้อย โดยกิจกรรม ดังกล่าวมีวัตถุประสงค์เพื่อให้สภาพจราจรสอดคล้องต่อสถานการณ์ ปัจจุบัน	ไม่มี	ภาพที่ 2-5

ภาพที่ 2-5 เจ้าหน้าที่รักษาความปลอดภัย

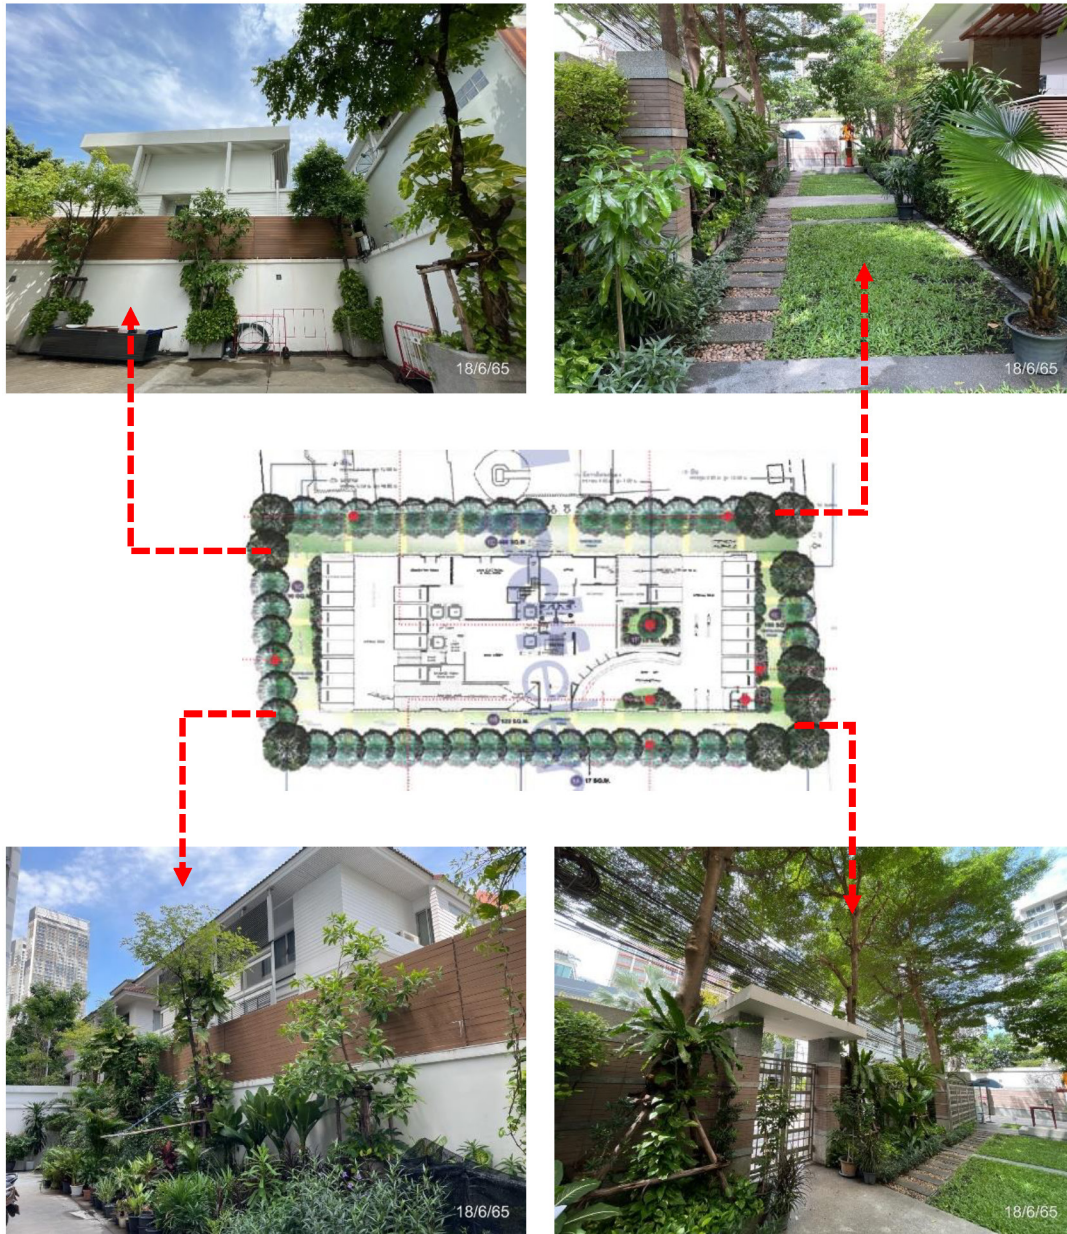
ชั้นล่าง

4. โครงการจะปลูกต้นไม้และพืชคลุมดินให้มากที่สุดเท่าที่จะทำ ได้ทั้งภายในและภายนอกอาคาร โดยมีพื้นที่รวม 3,145 ตร.ม. คิดเป็นอัตราส่วนพื้นที่สีเขียวต่อผู้พักอาศัย ประมาณ 3.27 ตร. ม./คน โดยมีรายละเอียดดังนี้ - บริเวณชั้นล่าง มีพื้นที่สีเขียว 2,362 ตร.ม. - บริเวณชั้น 6 มีพื้นที่สีเขียว 383 ตร.ม. - บริเวณชั้น 23 มีพื้นที่สีเขียว 221 ตร.ม. - บริเวณชั้น 26 มีพื้นที่สีเขียว 64 ตร.ม. - บริเวณชั้น 27 มีพื้นที่สีเขียว 115 ตร.ม. ต้นไม้ที่นำมาปลูกภายในโครงการ ได้แก่ มะขาม, ก้นกระ, ป๊อบ, ลิลาวีตดอกแดง, ลิลาวีตดอกขาว, พืชอื่น เป็นต้น	✓ ตามมาตรการป้องกันและแก้ไขผลกระทบสิ่งแวดล้อมระบุให้มีพื้นที่ สีเขียวจำนวน 5 บริเวณ ได้แก่ พื้นที่สีเขียวชั้นล่าง พื้นที่สีเขียวชั้น 6 พื้นที่สีเขียว ชั้น 23 พื้นที่สีเขียวชั้น 23 พื้นที่สีเขียวชั้น 26 และพื ชีสีเขียวชั้น 27 ซึ่งจากการตรวจสอบเบื้องต้นพบปัญหาอยู่ 1 ประการ คือ พื้นที่สีเขียวมีการเปลี่ยนแปลงด้านที่ตั้ง โดย พื ชีเขียวชั้น 23 ถูกก่อสร้างในชั้นที่ 24 พื้นที่สีเขียวชั้น 26 ถูกก่อสร้าง ในชั้นที่ 27 และพื้นที่สีเขียวชั้นที่ 27 ถูกก่อสร้างในชั้นที่ 28 อย่างไรก็ตามขนาดพื้นที่สีเขียวและชนิดพันธุ์พืชที่ได้รับการปลูก สอดคล้องกับมาตรการฯ	ไม่มี	ภาพที่ 2-6

ภาพที่ 2-6 พื้นที่สีเขียว

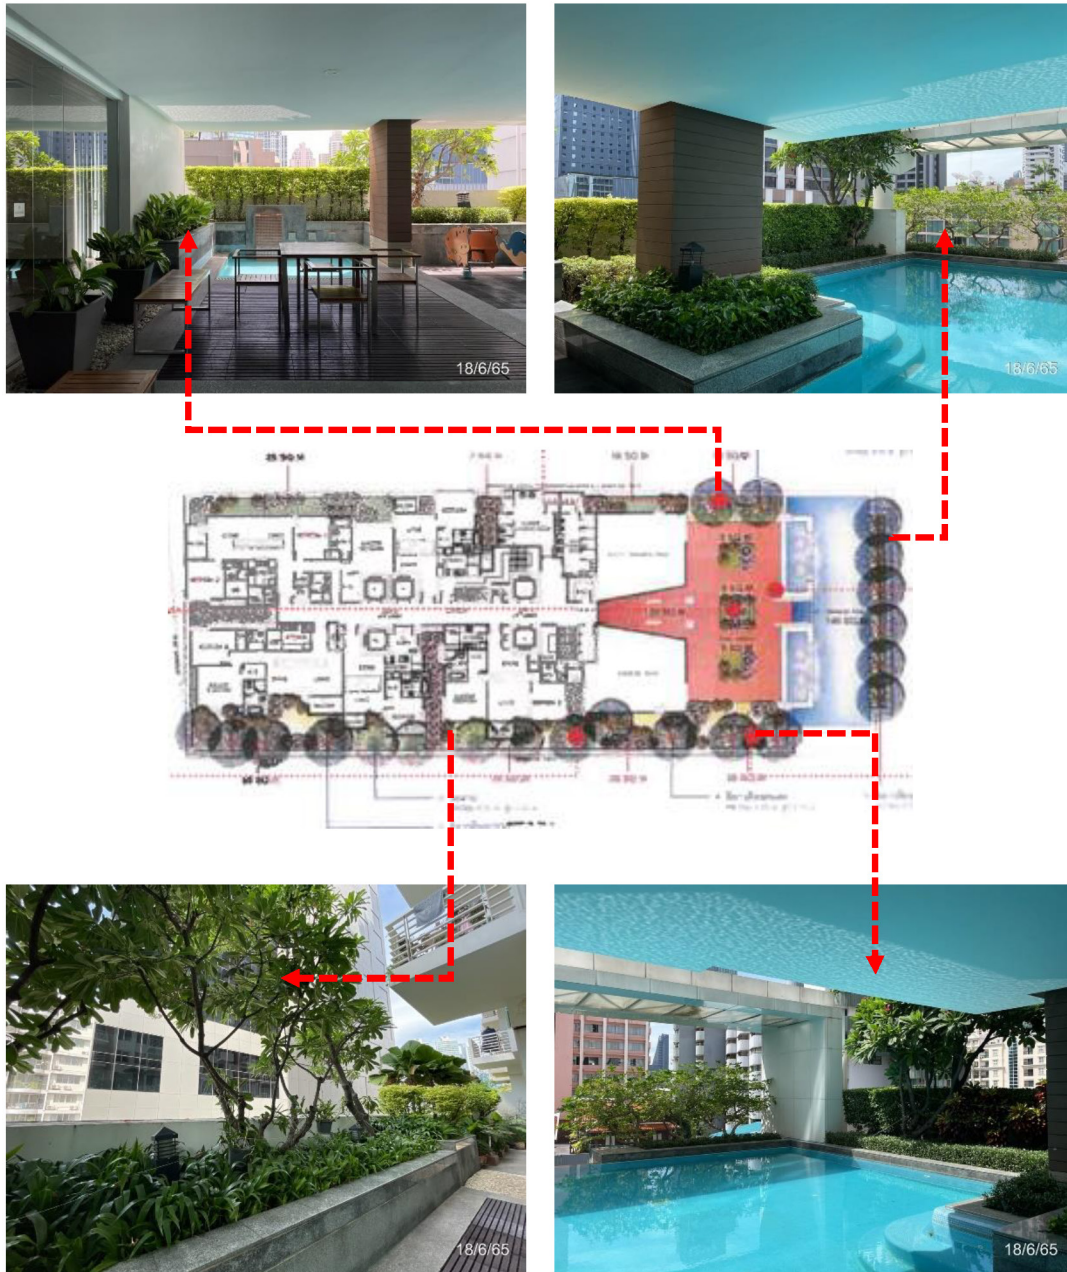
ชั้นที่ 6

ภาพที่ 2-6 พื้นที่สีเขียว (ต่อ)

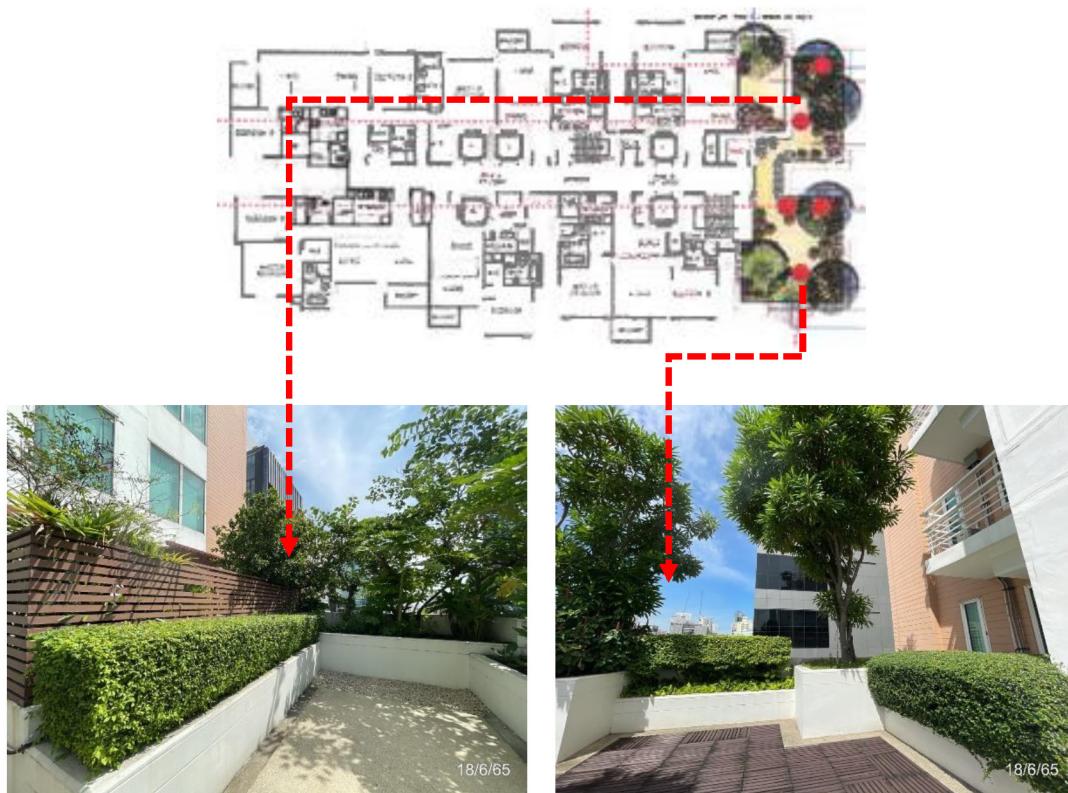
ชั้นที่ 24

3.9 การใช้ที่ดิน	3. โครงการจะปลูกต้นไม้และพืชคลุมดินให้มากที่สุดเท่าที่จะทำ ได้ทั้งภายใน และภายนอกอาคาร โดยมีพื้นที่รวม 3,145 ตร.ม. คิดเป็นอัตราส่วนพื้นที่สีเขียวต่อผู้พักอาศัยประมาณ 3.27 ตร. ม./คน โดยมีรายละเอียดดังนี้ - บริเวณชั้นล่าง มีพื้นที่สีเขียว 2,362 ตร.ม. - บริเวณชั้น 6 มีพื้นที่สีเขียว 383 ตร.ม.	✓ ตามมาตรการป้องกันและแก้ไขผลกระทบสิ่งแวดล้อมระบุให้มีพื้นที่ สีเขียวจำนวน 5 บริเวณ ได้แก่ พื้นที่สีเขียวชั้นล่าง พื้นที่สีเขียวชั้น 6 พื้นที่สีเขียว ชั้น 23 พื้นที่สีเขียวชั้น 23 พื้นที่สีเขียวชั้น 26 และพื ชีสีเขียวชั้น 27 ซึ่งจากการตรวจสอบเบื้องต้นพบปัญหาอยู่ 1 ประการ คือ พื้นที่สีเขียวมีการเปลี่ยนแปลงด้านที่ตั้ง โดย พื ชีเขียวชั้น 23 ถูกก่อสร้างในชั้นที่ 24 พื้นที่สีเขียวชั้น 26 ถูกก่อสร้าง	ไม่มี	ภาพที่ 2-6

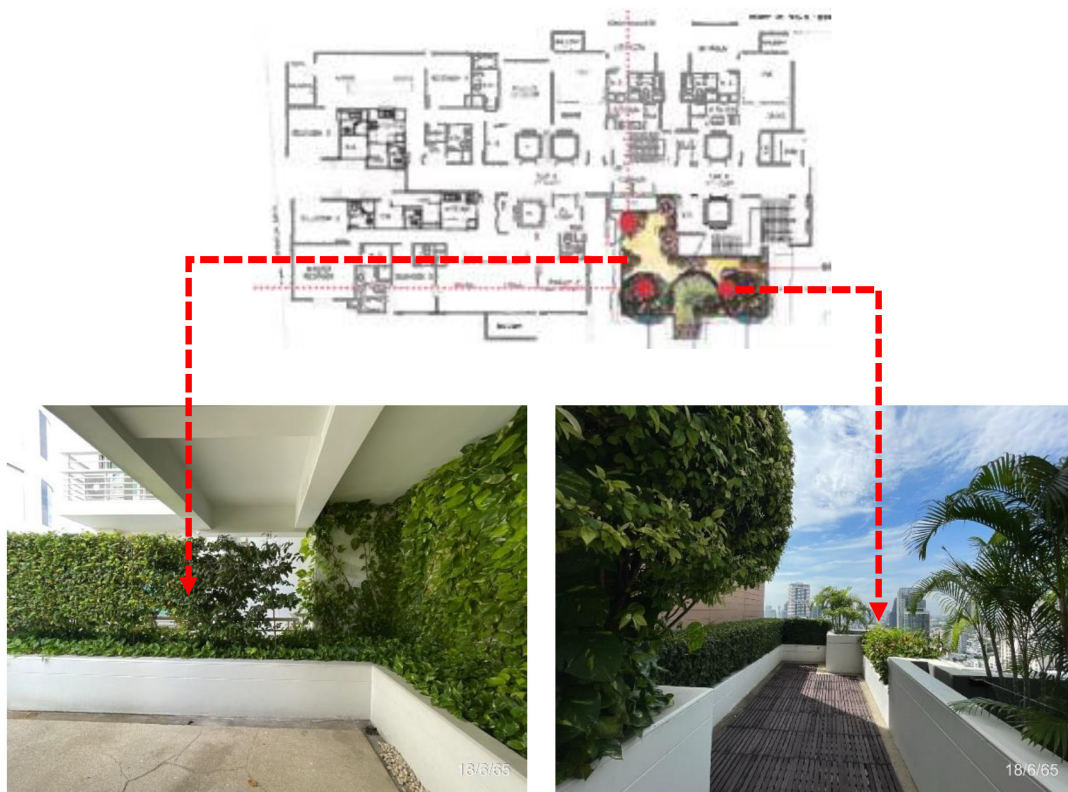
ชั้นที่ 27

ภาพที่ 2-6 พื้นที่สีเขียว (ต่อ)

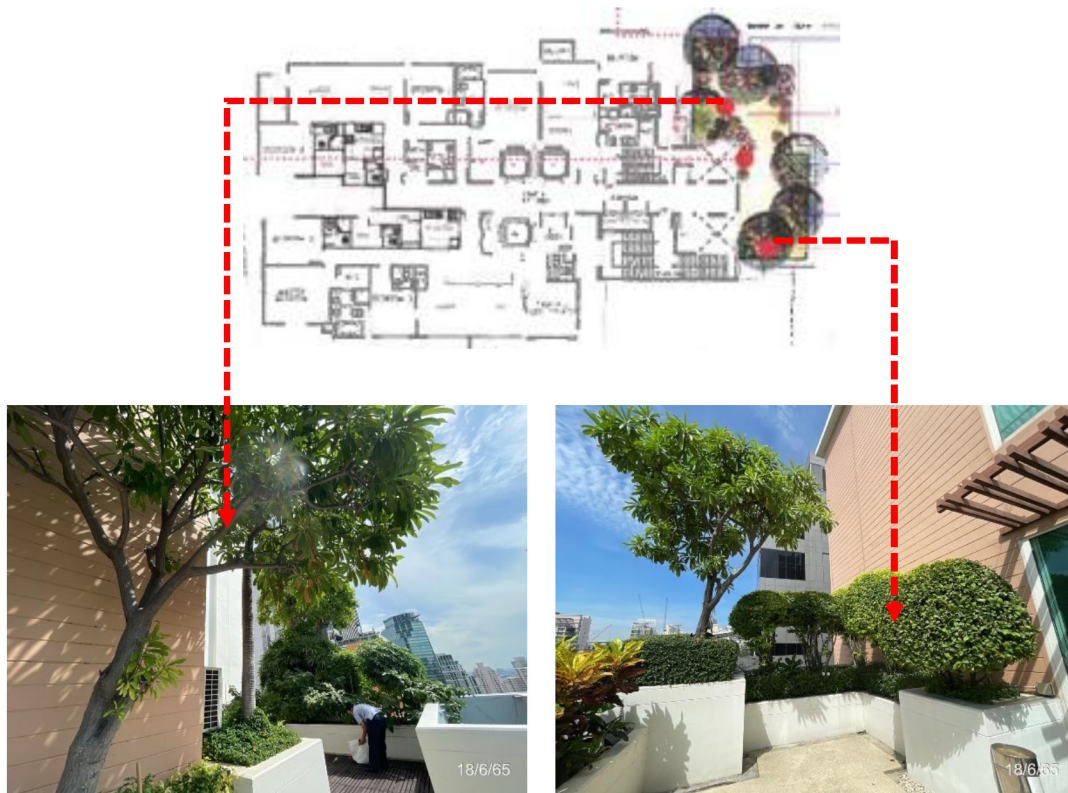
ชั้นที่ 28

ภาพที่ 2-6 พื้นที่สีเขียว (ต่อ)

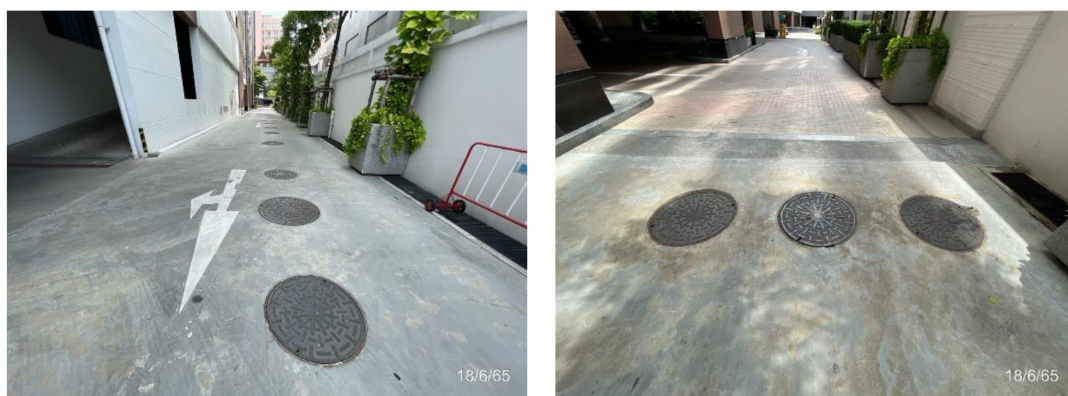
1.4 คุณภาพน้ำ	1. โครงการจะใช้ระบบบำบัดน้ำเสียรวม แบบบ่อฟิล์มตรึงเดิมอากาศ (Fixed Film Aeration) โดยระบบบำบัดน้ำเสียออกแบบให้รองรับน้ำเสียได้ 187 ลบ.ม./วัน ซึ่งระบบบำบัดน้ำเสียดังกล่าวมีประสิทธิภาพร้อยละ 92 สามารถบำบัดน้ำเสียจนได้น้ำทิ้ง ที่มีคุณภาพตามมาตรฐานน้ำทิ้งจากอาคารประเภท ข และจะมีค่า BOD ในน้ำทิ้งไม่เกิน 20 มก./ลิตร	✓ ภายในพื้นที่โครงการมีระบบบำบัดน้ำเสียรวม แบบบ่อฟิล์มตรึงเดิมอากาศ (Fixed Film Aeration) จำนวน 1 ระบบ ปัจจุบันมีปริมาณน้ำเสียเข้าระบบเฉลี่ย 30 ลบ.ม./วัน ทั้งนี้หากดูจากรายละเอียดด้านที่ตั้ง ระบบบำบัดน้ำเสียจากรายงานการวิเคราะห์ผลกระทบสิ่งแวดล้อมพบว่าสถานที่ก่อสร้างปัจจุบันมีความแตกต่างจากรายงานฯ เล็กน้อยแต่โดยรวมการเปลี่ยนแปลงดังกล่าวมิได้ส่งผลกระทบต่อการจัดการตัวระบบเองและระบบสาธารณูปโภคอื่นๆ อย่างมีนัยสำคัญ สำหรับการวิเคราะห์คุณภาพน้ำนั้น ปัจจุบันโครงการได้ตรวจวิเคราะห์คุณภาพน้ำเสียตามมาตรการระบุ 4 เดือน /ครั้ง โดยตรวจครั้งล่าสุด 26 มิถุนายน 2563	ไม่มี	ภาพที่ 2-7 ภาคผนวก 7 ภาคผนวก 8

3.2 การบำบัดน้ำเสีย	1. โครงการจะใช้ระบบบำบัดน้ำเสียรวม แบบบ่อฟิล์มตรึงเดิมอากาศ (Fixed Film Aeration) โดยระบบบำบัดน้ำเสียออกแบบให้รองรับน้ำเสียได้ 187 ลบ.ม./วัน ซึ่งระบบบำบัดน้ำเสียดังกล่าวมีประสิทธิภาพร้อยละ 92 สามารถบำบัดน้ำเสียจนได้น้ำทิ้ง ที่มีคุณภาพตามมาตรฐานน้ำทิ้งจากอาคารประเภท ข และจะมีค่า BOD ในน้ำทิ้งไม่เกิน 20 มก./ลิตร	✓ ภายในพื้นที่โครงการมีระบบบำบัดน้ำเสียรวม แบบบ่อฟิล์มตรึงเดิมอากาศ (Fixed Film Aeration) จำนวน 1 ระบบ ปัจจุบันมีปริมาณน้ำเสียเข้าระบบเฉลี่ย 30 ลบ.ม./วัน ทั้งนี้หากดูจากรายละเอียดด้านที่ตั้ง ระบบบำบัดน้ำเสียจากรายงานการวิเคราะห์ผลกระทบสิ่งแวดล้อมพบว่าสถานที่ก่อสร้างปัจจุบันมีความแตกต่างจากรายงานฯ เล็กน้อยแต่โดยรวมการเปลี่ยนแปลงดังกล่าวมิได้ส่งผลกระทบต่อการจัดการตัวระบบเองและระบบสาธารณูปโภคอื่นๆ อย่างมีนัยสำคัญ	ไม่มี	ภาพที่ 2-7

ภาพที่ 2-7 ระบบบำบัดน้ำเสียรวม แบบบ่อฟิล์มตรึงเติมอากาศ (Fixed Film Aeration)

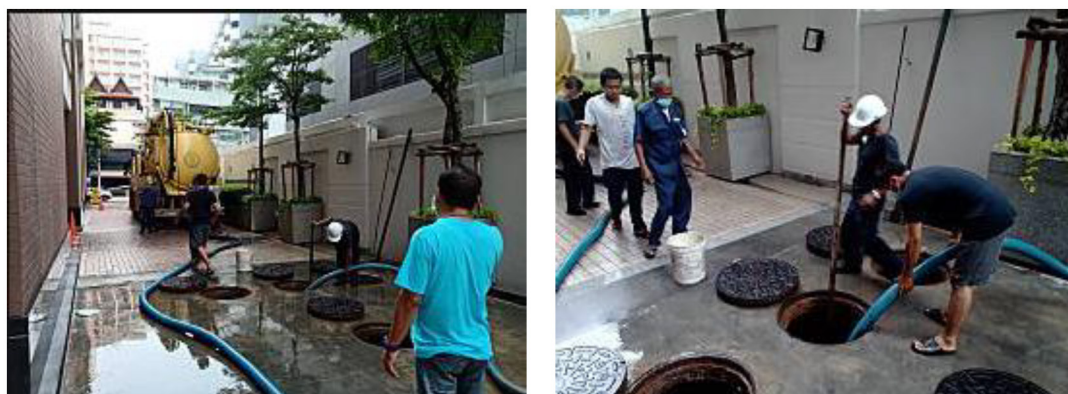
3. จัดให้มีการสูบกากตะกอนส่วนเกินจากระบบบำบัดน้ำเสียไปกำจัดทุกเดือน เพื่อรักษาประสิทธิภาพการทำงานของระบบ	◎ โครงการทำการสูบกากตะกอนส่วนเกินจากระบบบำบัดน้ำเสีย โดยประสานงานสำนักงานเขตเข้ามาสูบกากตะกอนปีละ 1 ครั้ง ทั้งนี้เนื่องจากปริมาณน้ำเสียที่เข้าระบบบำบัดมีปริมาณต่ำ ทำให้ตะกอนที่เกิดขึ้นมีปริมาณต่ำกว่าที่คาดการณ์ไว้ ทำให้การสูบกากตะกอนเป็นประจำทุกเดือนไม่มีความเหมาะสมต่อสถานการณ์ปัจจุบัน ทั้งนี้การสูบกากตะกอนจะขึ้นอยู่กับปริมาณตะกอนเป็นหลัก	ไม่มี	ภาพที่ 2-8

ภาพที่ 2-8 การสูบน้ำจากตะกอนส่วนเกินจากระบบบำบัดน้ำเสีย

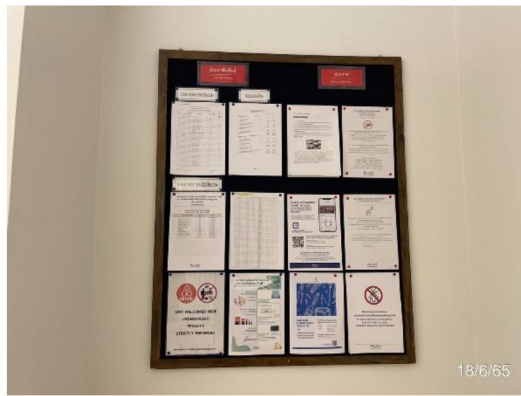
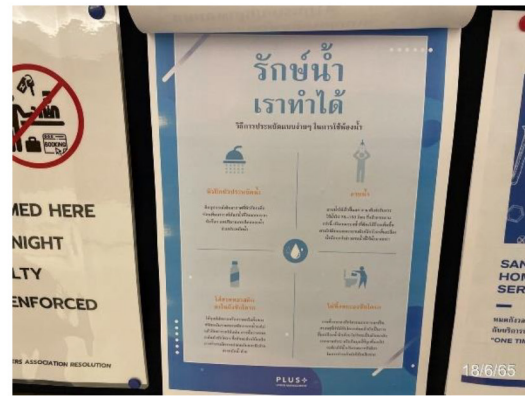
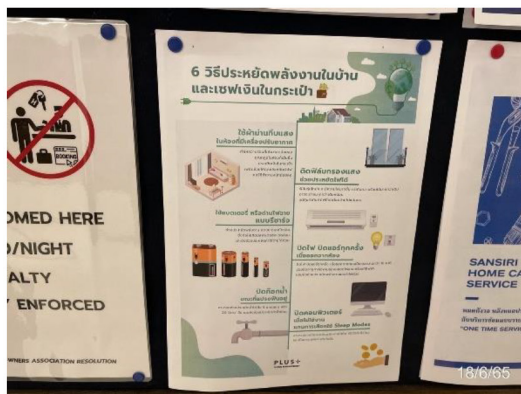
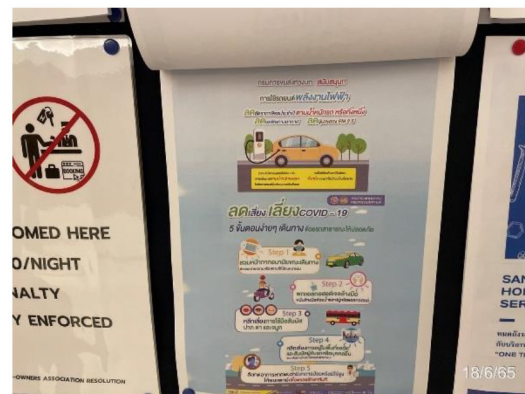
2. รณรงค์ให้ผู้อยู่อาศัยใช้น้ำอย่างประหยัด	✓ โครงการมีติดป้ายรณรงค์การประหยัดน้ำที่บอร์ดประชาสัมพันธ์ของโครงการ และพื้นที่ห้องน้ำส่วนกลางของโครงการ	ไม่มี	ภาพที่ 2-9

2. รณรงค์ให้ผู้อยู่อาศัยใช้ไฟฟ้าอย่างประหยัด	✓ โครงการมีติดป้ายรณรงค์การประหยัดน้ำที่บอร์ดประชาสัมพันธ์ของโครงการ และพื้นที่ห้องน้ำส่วนกลางของโครงการ	ไม่มี	ภาพที่ 2-9

4. รณรงค์ให้ผู้อยู่อาศัยใช้ระบบขนส่งมวลชน โดยการรับตัว เดือนหรือตัวที่มีการส่งเสริมการขายมาให้กับผู้พักอาศัยโดยตรง	✓ โครงการมีการประชาสัมพันธ์ให้ผู้พักอาศัยใช้ระบบขนส่งมวลชนแต่ อย่างไร	ไม่มี	ภาพที่ 2-9

ภาพที่ 2-9 ป้ายรณรงค์พื้นที่ส่วนกลาง เช่นประหยัดน้ำ ประหยัดไฟ และส่งเสริมให้ใช้ขนส่งมวลชน

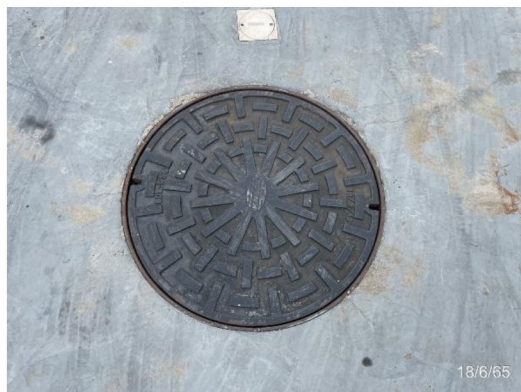
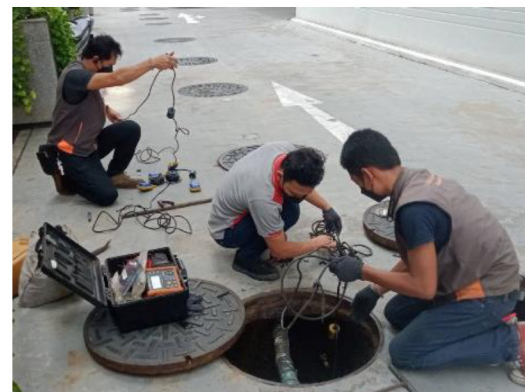
3.3 การระบายน้ำ	1. โครงการได้จัดเตรียมบ่อหน่วงน้ำจำนวน 1 บ่อ ขนาดความจุ 75.2 ลบ.ม. ฝังอยู่ใต้ดินบริเวณทางวิ่งรถยนต์ของโครงการ โดยการระบายน้ำจากบ่อหน่วงน้ำ เมื่อฝนตกจะถูกจำกัดการระบายน้ำด้วยเครื่องสูบน้ำด้วยเครื่องสูบน้ำ ซึ่งติดตั้งไว้จำนวน 2	✓ โครงการมีบ่อหน่วงน้ำจำนวน 1 บ่อ ฝังอยู่ใต้ดินบริเวณทางวิ่งรถยนต์ของโครงการ โดยตำแหน่งและขนาดเป็นไปตามที่มาตรการกำหนด	ไม่มี	ภาพที่ 2-10

ภาพที่ 2-10 บ่อท่อน้ำและการบำรุงรักษา

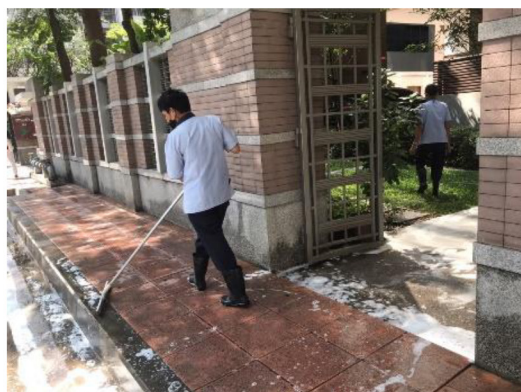
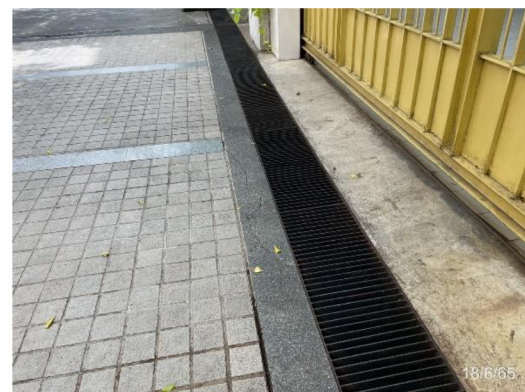
2. หมั่นตรวจสอบดูแลบ่อกักของระบบระบายน้ำ เพื่อป้องกันมิให้มีการสะสมของตะกอนดินในบ่อกักที่เป็นสาเหตุให้เกิดการอุดตันซึ่งเป็นอุปสรรคในการระบายน้ำ	✓	โครงการมีการตรวจสอบ ดูแลบ่อกักของระบบระบายน้ำเป็นประจำทุก 2 เดือน พร้อมทั้งมีการขุดลอกตามความเหมาะสม	ไม่มี	ภาพที่ 2-11

ภาพที่ 2-11 การดูแลบ่อพักน้ำและรางระบายน้ำ

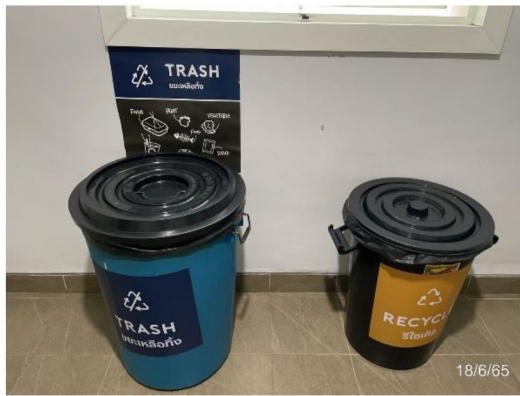
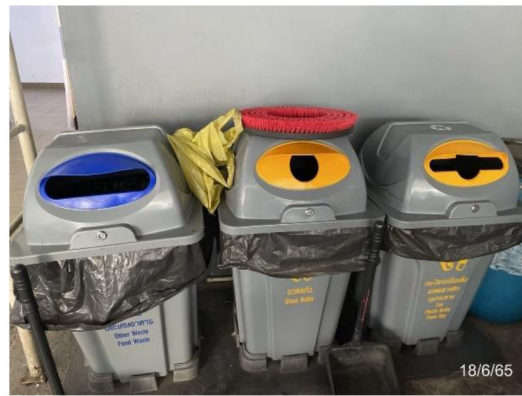
3.4 การจัดการมูลฝอย	1. จัดให้มีถังขยะในแต่ละชั้นของอาคารให้เพียงพอต่อปริมาณขยะที่เกิดขึ้น	✓	โครงการจัดให้มีบริเวณถังเก็บขยะของแต่ละชั้นเป็นที่ตั้งของถังขยะประจำชั้น โดยแต่ละชั้นจะมีถังขยะจำนวน 2 ถัง แบ่งเป็นถังขยะเปียกและถังขยะแห้ง อย่างละ 1 ถัง โดยแต่ละถังมีขนาดเพียงพอที่จะรองรับมูลฝอยที่เกิดขึ้นในแต่ละวัน	ไม่มี	ภาพที่ 2-12

2. จัดให้มีพนักงานทำความสะอาด เพื่อทำหน้าที่ในการรวบรวมขยะจากห้องพักขยะแต่ละชั้นและบริเวณต่างๆในโครงการ โดยรวบรวมขยะแห้งและเปียกใส่ถุงดำแล้วมัดปากถุงให้แน่น โดยติดฉลากบอกประเภทขยะในถุง ส่วนขยะอันตรายจะรวบรวมใส่ถุงสีส้ม ซึ่งมีตัวอักษร "ขยะอันตราย" แล้วนำไปรวมไว้ยังห้องพักขยะรวม เพื่อให้รถเก็บขนขยะของสำนักงานเขตคลองเตย มารับไปกำจัดต่อไป	✓	พนักงานทำความสะอาดของโครงการจะทำการเก็บรวบรวมมูลฝอยจากชั้นต่างๆ วันละ 1 ครั้ง เวลาประมาณ 15.00 น. ซึ่งการเก็บขนแต่ละครั้งพนักงานทำความสะอาดมีการปฏิบัติที่สอดคล้องต่อมาตรการทุกประการ	ไม่มี	ภาพที่ 2-12

ภาพที่ 2-12 ถังขยะประจำชั้น และถังขยะลานจอดรถ

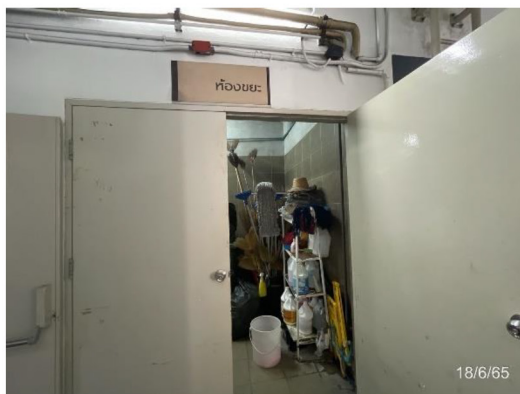
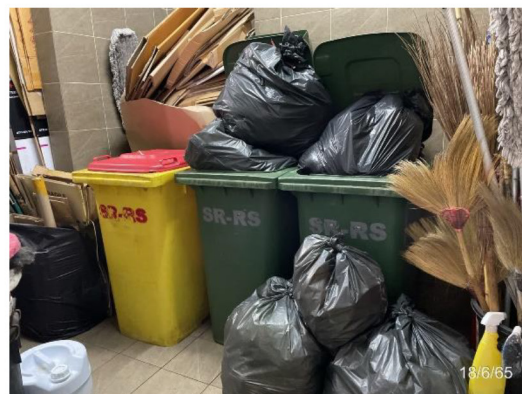
3. การเก็บขยะในถุงจะไม่ให้มีปริมาณ หรือน้ำหนักมากเกินไป ซึ่งจะบรรจุปริมาณขยะปริมาณ 3 ใน 4 ของถุง	✓ โครงการได้กำชับพนักงานทำความสะอาดของโครงการที่มีหน้าที่ รวบรวมขยะมูลฝอยจากพื้นที่ต่างๆของโครงการไปยังห้องพักมูล ฝอยรวมต้องกำหนดให้ปริมาณหรือน้ำหนักของขยะไม่เกิน 3 ใน 4 ของถุง และทำการมัดปากถุงอย่างแน่นหนา	ไม่มี	ภาพที่ 2-12 ภาพที่ 2-13

4. ก่อนรวบรวมขยะจากจุดต่างๆ ของโครงการไปยังห้องพัก ขยะรวมจะมัดปากถุงให้แน่นเพื่อป้องกันขยะกระจ่ายไปทั่ว และ สะดวกต่อการขนย้าย	✓ ขยะจากห้องพักมูลฝอยประจำชั้นจะถูกมัดปากถุงให้แน่นเพื่อ ป้องกันขยะกระจัดกระจายและสะดวกต่อการขนย้าย โดยพนักงาน ทำความสะอาดของโครงการก่อนเคลื่อนย้ายขยะดังกล่าวผ่านทาง ลิฟต์ดับเพลิงมายังห้องพักมูลฝอยรวมบริเวณชั้นล่างเพื่อรอการเก็บ ขนของสำนักงานเขตคลองเตยต่อไป	ไม่มี	ภาพที่ 2-12 ภาพที่ 2-13

5. จัดให้มีห้องพักขยะรวม ขนาดความจุ 18.75 ลบ.ม. ตั้งอยู่ที่ ชั้นล่างใกล้กับทางวิ่งภายในโครงการ โดยต่อท่อรวบรวมน้ำพัก ขยะเข้าสู่ระบบบำบัดน้ำเสียของโครงการ	✓ ภายในพื้นที่โครงการมีการก่อสร้างห้องพักขยะรวมโดยตำแหน่ง ที่ตั้งคุณลักษณะขนาด และระบบสนับสนุน มีความสอดคล้องต่อ มาตรการ	ไม่มี	ภาพที่ 2-13

ภาพที่ 2-13 ห้องพักมูลฝอยรวมของโครงการ

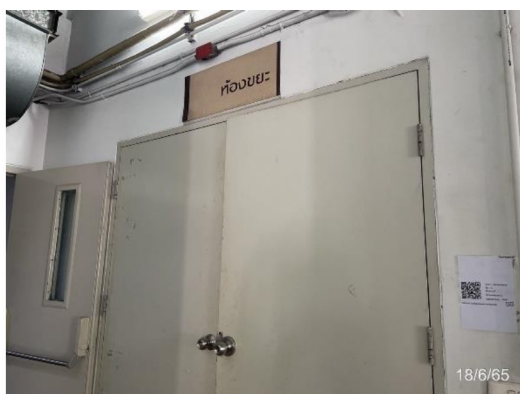
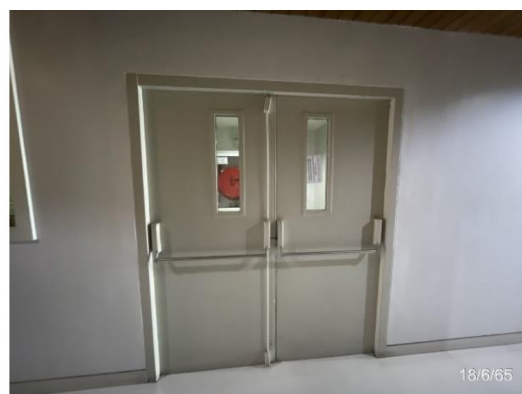
6. จะมีการทำความสะอาดห้องพักขยะรวมอย่างสม่ำเสมอเพื่อ ป้องกันการเพาะตัวของเชื้อโรค	✓ โครงการมีการทำความสะอาดห้องพักมูลฝอยรวมเป็นประจำทุกวัน	ไม่มี	ภาพที่ 2-13 ภาพที่ 2-14

8. ห้องพักขยะรวมจะมีประตูเปิดปิดมิดชิด เพื่อป้องกันกลิ่นเหม็นรบกวนผู้อยู่อาศัย และชุมชนบริเวณใกล้เคียง โดยจะเปิด-ปิด ประตูเฉพาะช่วงที่มีการเก็บขยะเท่านั้น	✓ ประตูห้องพักขยะรวมได้รับการติดตั้งประตูที่มีลักษณะปิดมิดชิดสามารถกันกลิ่น แมลง หรือผู้ที่ไม่เกี่ยวข้องได้อย่างมีประสิทธิภาพ ทั้งนี้พนักงานจะเปิดประตูดังกล่าวก็ต่อเมื่อมีการเก็บขน หรือการซ่อมบำรุงเท่านั้น	ไม่มี	ภาพที่ 2-14

ภาพที่ 2-14 ประตูห้องพักมูลฝอยรวมและประตูห้องพักมูลฝอยประจำชั้น

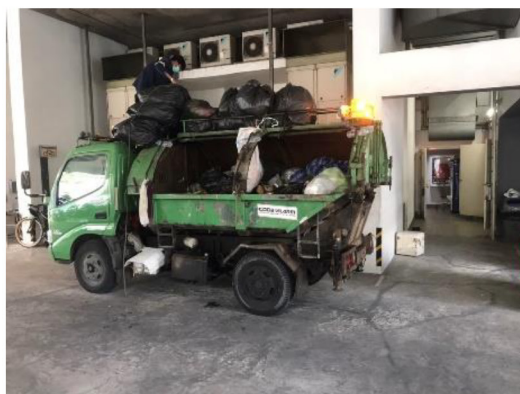
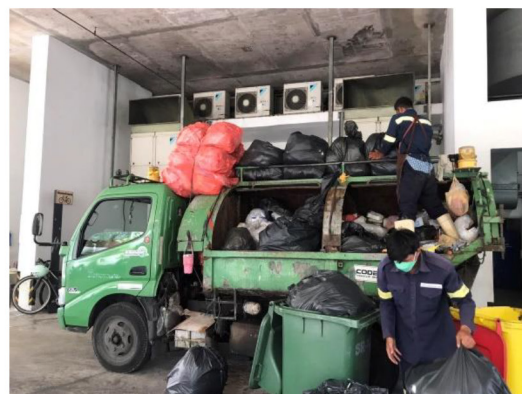
10. ติดตามประสานงานการจัดเก็บขยะของสำนักงานเขตคลองเตยให้มาเก็บขยะจากโครงการอย่างสม่ำเสมอโดยไม่มีการตกค้าง	✓ รถเก็บขยะมูลฝอยจากสำนักงานเขตคลองเตยจะเข้ามาเก็บขยะมูลฝอยเป็นประจำทุกวัน โดยเวลาประมาณ 12.00 น. ประกอบกับทุกครั้งที่มีการจัดเก็บภาวะตกค้างจะได้รับการตรวจสอบโดยพนักงานทำความสะอาดผู้มีหน้าที่รับผิดชอบ ดังนั้นการตกค้างของขยะมูลฝอยจึงมิได้เป็นปัญหาด้านการบริหารจัดการที่มีนัยสำคัญ	ไม่มี	ภาพที่ 2-15

ภาพที่ 2-15 รถเก็บขยะของสำนักงานเขต

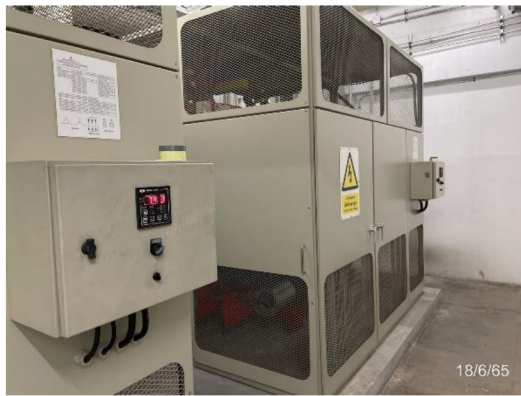
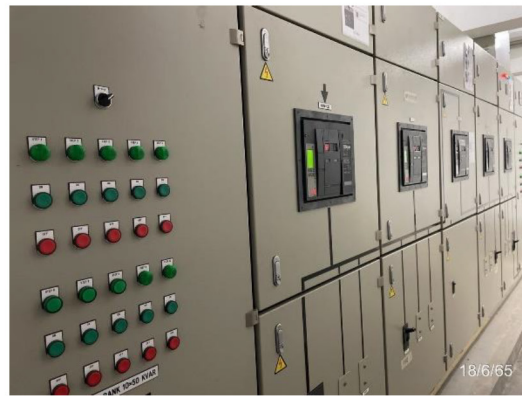
3.5 การใช้ไฟฟ้า	1. จัดให้มีและติดตั้งระบบไฟฟ้าตามที่เสนอในรายละเอียดโครงการทุกประการ	✓ ระบบไฟฟ้าหลักได้รับการติดตั้งสอดคล้องกับรายละเอียดโครงการและมาตรการ	ไม่มี	ภาพที่ 2-16

ภาพที่ 2-16 หม้อแปลงไฟฟ้า/เครื่องกำเนิดไฟฟ้า/ตู้ควบคุมต่างๆ

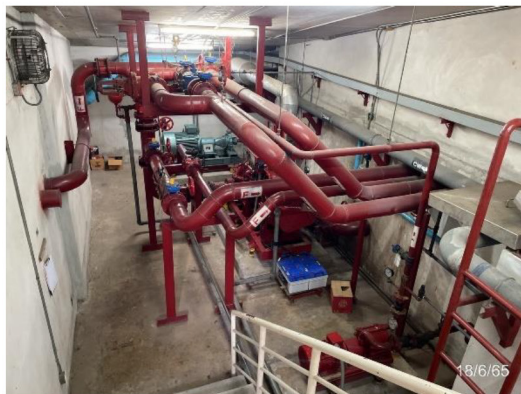
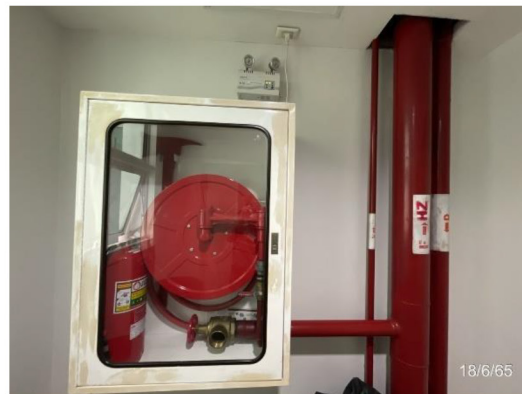
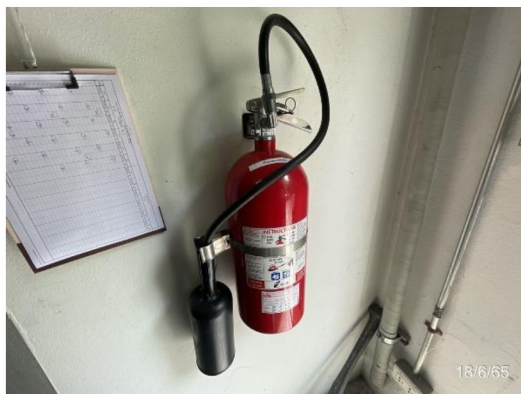
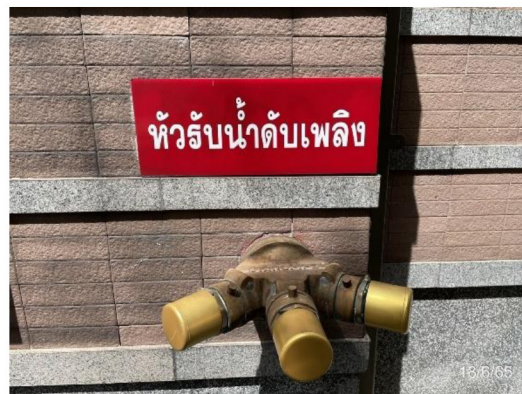
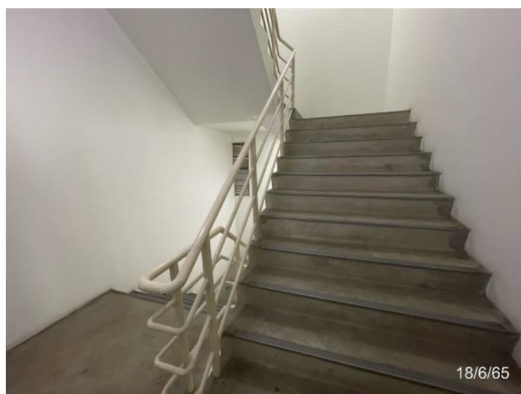
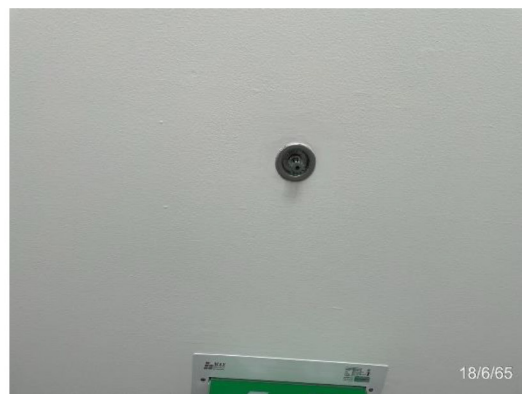
องค์ประกอบทาง สิ่งแวดล้อม	มาตรการป้องกันและแก้ไขผลกระทบสิ่งแวดล้อม	ผลการปฏิบัติตามมาตรการ ✓ ปฏิบัติ ✕ ไม่ได้ปฏิบัติ ● ไม่มีประสิทธิภาพ ○ ยังไม่ถึงเวลา	ปัญหา อุปสรรค และแนวทางแก้ไข	เอกสารอ้างอิง
	ระบบป้องกันอัคคีภัย <ul style="list-style-type: none"> - ปริมาณน้ำสำรองเพื่อการดับเพลิง 180 ลบ.ม. - เครื่องสูบน้ำดับเพลิงชนิดเครื่องยนต์ดีเซล อัตราการสูบ 2.8 ลบ.ม./นาที่ จำนวน 2 เครื่อง (สำหรับพื้นที่ Low Zone 1 เครื่อง และพื้นที่ High Zone 1 เครื่อง) - ระบบท่อเย็น ใช้ท่อเย็นที่มีขนาดเส้นผ่าศูนย์กลาง 6 นิ้ว จำนวน 4 ท่อ (สำหรับพื้นที่ Low Zone 2 ท่อ และพื้นที่ High Zone 2 ท่อ) - ตู้เก็บสายฉีดน้ำดับเพลิงพร้อมอุปกรณ์ (FHC) จำนวน 39 ตู้ - ถังดับเพลิงเคมี ชนิด A-B-C ขนาด 2.5 x 2.5 x 6 นิ้ว พร้อม Check Valve จำนวน 2 ชุด ตั้งอยู่บริเวณด้านทิศตะวันออกของอาคาร - ระบบดับเพลิงอัตโนมัติ (Sprinkler System) จะติดตั้งไว้ภายในห้องพักอาศัย และบริเวณต่างๆ ทั่วทั้งอาคาร - บันไดหนีไฟ ประกอบด้วย <ul style="list-style-type: none"> ○ บันได 1 ขึ้นจากชั้นล่าง - ชั้นหลังคา มีขนาดกว้าง 1.5 ม. ○ บันได 2 ขึ้นจากชั้นล่าง - ชั้นหลังคา มีขนาดกว้าง 1 ม. ○ บันได 5 และ 6 ขึ้นจากชั้นหลังคา - พื้นที่หนีไฟทางอากาศมีขนาดกว้าง 1.2 ม. 	✓ คุณสมบัติ จำนวน และตำแหน่งการติดตั้ง ของอุปกรณ์ เครื่องจักร และระบบสนับสนุนที่ใช้ในระบบป้องกันอัคคีภัยของโครงการได้รับการคัดเลือกและติดตั้งให้สอดคล้องต่อข้อกำหนดของกรุงเทพมหานคร และกฎกระทรวงที่ออกตามพระราชบัญญัติควบคุมอาคาร พ.ศ.2522 ทั้งนี้ อุปกรณ์ประกอบอาคารที่เกี่ยวข้องกับความปลอดภัยของโครงการได้รับการตรวจสอบจากเจ้าหน้าที่รัฐก่อนเปิดใช้อาคาร	ไม่มี	ภาพที่ 2-17 ภาคผนวก 2

ภาพที่ 2-17 ระบบป้องกันอัคคีภัย

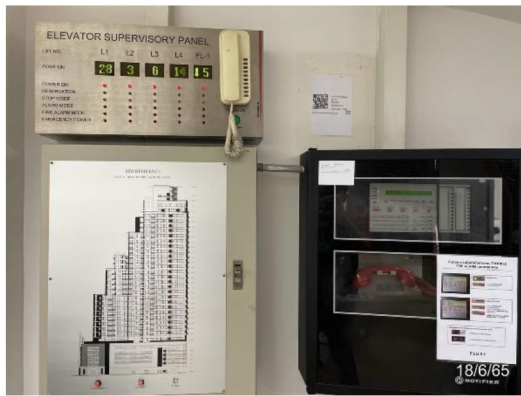
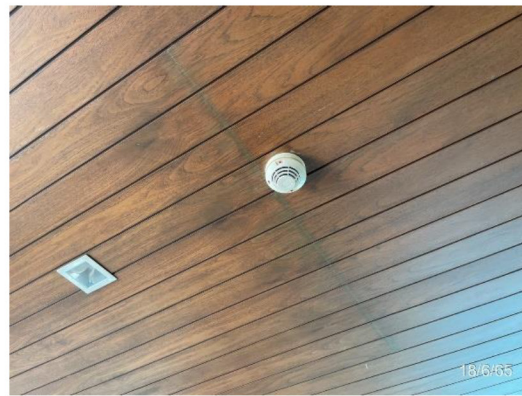
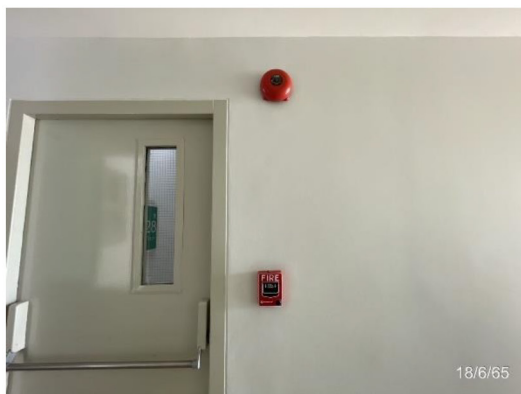
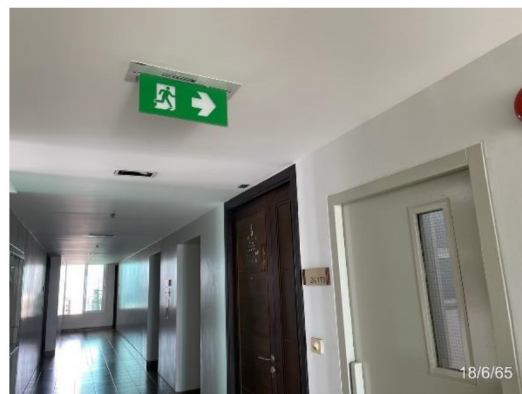
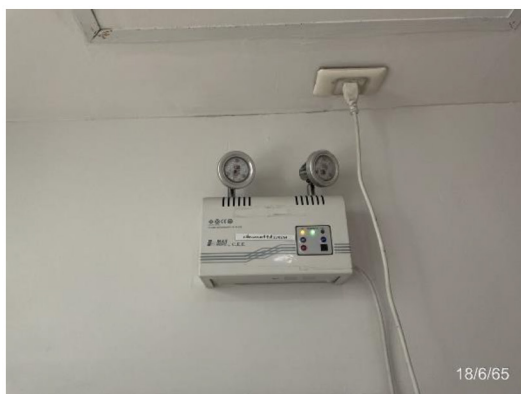
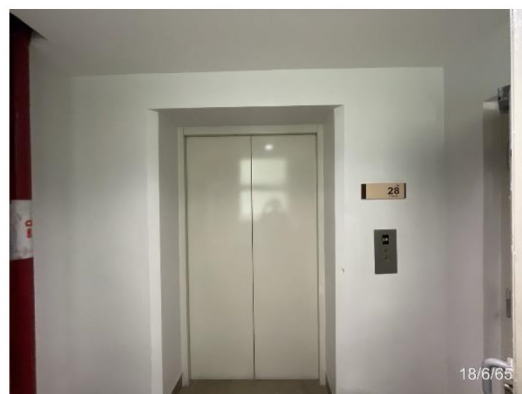
องค์ประกอบทาง สิ่งแวดล้อม	มาตรการป้องกันและแก้ไขผลกระทบสิ่งแวดล้อม	ผลการปฏิบัติตามมาตรการ ✓ ปฏิบัติ ✕ ไม่ได้ปฏิบัติ ● ไม่มีประสิทธิภาพ ○ ยังไม่ถึงเวลา	ปัญหา อุปสรรค และแนวทางแก้ไข	เอกสารอ้างอิง
	ระบบเตือนอัคคีภัย - Fire Alarm Control Panel : FCP เป็นจุดศูนย์รวมการรับ-ส่งสัญญาณเพื่อแจ้งเหตุให้ทราบทั่วทั้งอาคาร - Smoke Detector ติดตั้งภายในอาคาร บริเวณสำนักงาน, ห้องออกกำลังกาย, ห้องเครื่องกำเนิดไฟฟ้า, ทางเดินและโถงลิฟต์ จำนวนทั้งสิ้น 712 จุด - เครื่องตรวจจับความร้อน (Heat Detector) จะติดตั้งบริเวณครัวของห้องพักและบริเวณห้องน้ำรวมที่ชั้น 6 จำนวนทั้งสิ้น 186 จุด - อุปกรณ์ส่งสัญญาณเตือนภัย (Alarm Bell) จะติดตั้งอยู่ภายในอาคาร บริเวณโถงบันไดหลัก และบันไดหนีไฟของทุกชั้นจำนวนทั้งสิ้น 124 จุด - เครื่องแจ้งเหตุโดยใช่มือดึง สำหรับส่งสัญญาณเตือนภัย (Manual Station) จะติดตั้งอยู่บริเวณเดียวกับ Alarm Bell จำนวนทั้งหมด 124 จุด	✓ โครงการจัดให้มีแผงควบคุมควบคุม (Fire Alarm Control Panel : FCP) เครื่องตรวจจับควัน (Smoke Detector) เครื่องตรวจจับความร้อน (Heat Detector) กริ่งสัญญาณเตือนภัย (Alarm Bell) และเครื่องแจ้งเหตุโดยใช่มือดึง (Manual Full Down Station) เป็นไปตามที่กำหนด	ไม่มี	ภาพที่ 2-18

ภาพที่ 2-18 ระบบเตือนอัคคีภัย

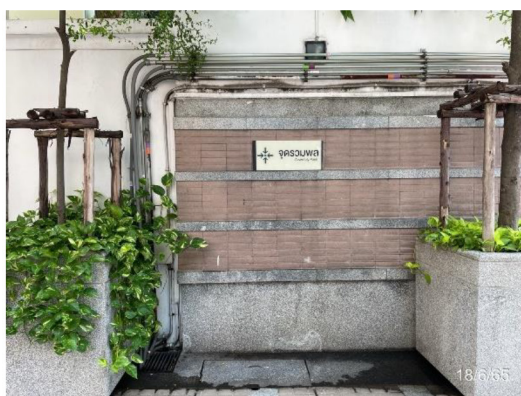
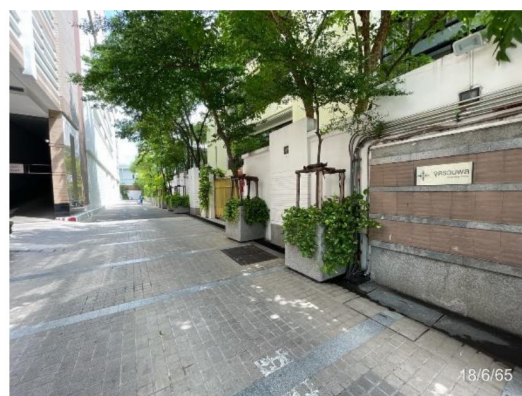
2. จัดให้มีจุดรวมคนเบื้องต้นภายในโครงการบริเวณพื้นที่ว่างด้านทิศเหนือของโครงการ	✓ โครงการมีจุดรวมคนเบื้องต้นใกล้เคียงกับบริเวณที่ระบุในมาตรการบริเวณทิศเหนือของพื้นที่โครงการ	ไม่มี	ภาพที่ 2-19

ภาพที่ 2-19 จุดรวมพล

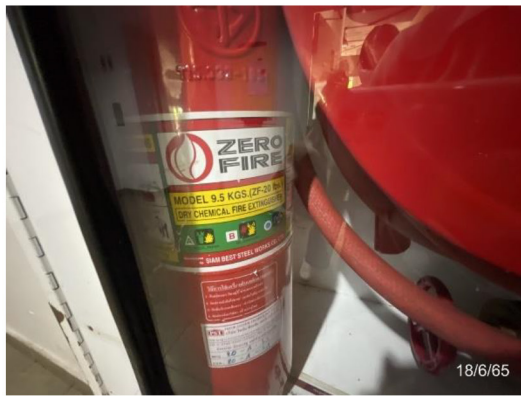
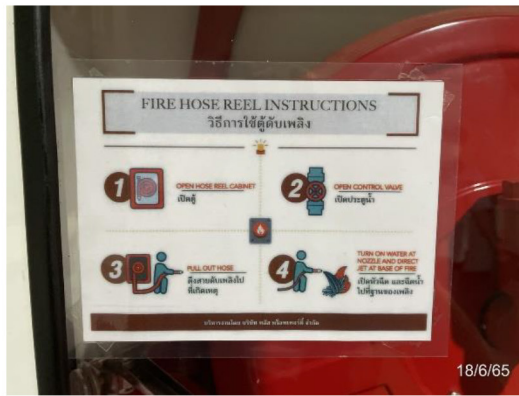
3. ติดป้ายแนะนำการใช้อุปกรณ์แต่ละตัวไว้บริเวณที่อุปกรณ์ติดตั้งอยู่เพื่อให้ผู้อยู่อาศัยที่อยู่ใกล้ที่เกิดเหตุสามารถใช้ได้ทันที	✓ บริเวณที่มีการติดตั้งอุปกรณ์ป้องกันและระงับอัคคีภัย มีการติดป้ายแนะนำการใช้อุปกรณ์เป็นที่เรียบร้อยแล้ว ทั้งนี้อุปกรณ์บางชนิดมีการติดตั้งวิธีการใช้บริเวณที่เป็นฉลากหรือข้อมูลของอุปกรณ์อยู่แล้ว	ไม่มี	ภาพที่ 2-20

ภาพที่ 2-20 ป้ายแนะนำการใช้อุปกรณ์ระงับอัคคีภัย

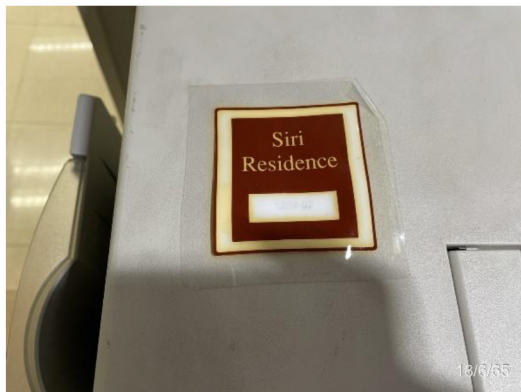
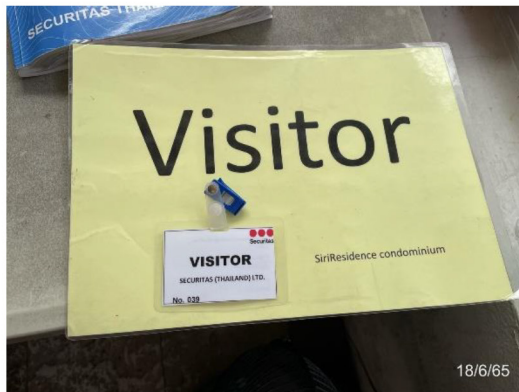
3. จัดทำสติกเกอร์เพื่อแบ่งแยกระหว่างรถผู้พักอาศัยของ โครงการกับรถของผู้ที่ใช้ถนนสาธารณะจ่ายออมอย่างชัดเจน	✓ โครงการได้จัดให้มีระบบสติกเกอร์ติดรถยนต์และบัตรอนุญาตผ่าน เข้า-ออกโครงการเพื่อแบ่งแยกระหว่างรถผู้พักอาศัยของโครงการ กับรถของผู้ที่ใช้ถนนสาธารณะจ่ายออมอย่างชัดเจน	ไม่มี	ภาพที่ 2-21

ภาพที่ 2-21 สติกเกอร์ติดรถยนต์ และบัตรคีย์การ์ด

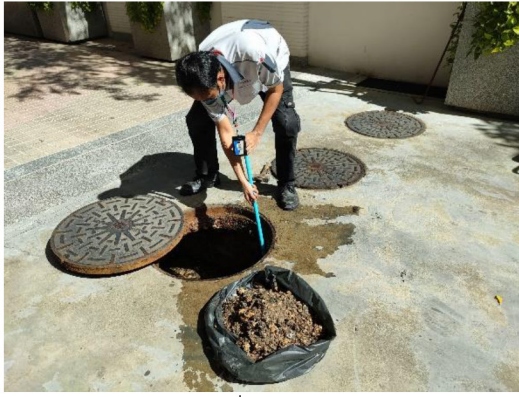
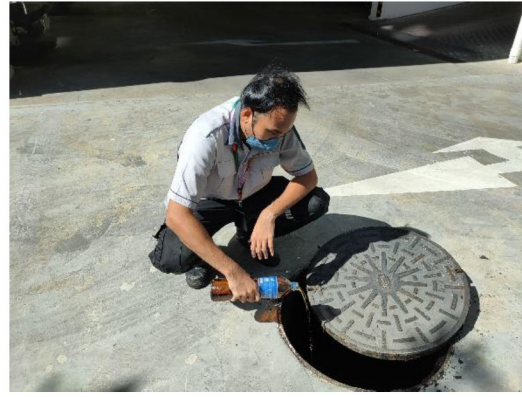
4. ทำการตัดกากไขมันในบ่อดักไขมันเป็นประจำทุกสัปดาห์	✓ โครงการจัดเจ้าหน้าที่ตรวจสอบบ่อดักไขมันเป็นประจำ และจะดำเนินการตัดไขมันตามความเหมาะสมของปริมาณไขมันที่เกิดขึ้น	ไม่มี	ภาพที่ 2-23
2 ทรัพยากรสิ่งแวดล้อมทางนิเวศวิทยา

4. ทำการตัดกากไขมันในบ่อดักไขมันเป็นประจำทุกสัปดาห์	✓ โครงการจัดเจ้าหน้าที่ตรวจสอบบ่อดักไขมันเป็นประจำ และจะดำเนินการตัดไขมันตามความเหมาะสมของปริมาณไขมันที่เกิดขึ้น	ไม่มี	ภาพที่ 2-23

ภาพที่ 2-23 ช่างอาคารตรวจสอบบ่อดักไขมัน และทำความสะอาด
