รายงานผลการปฏิบัติตามเงื่อนไขของมาตรการป้องกันและแก้ไขผลกระทบสิ่งแวดล้อม และมาตรการติดตามตรวจสอบคุณภาพสิ่งแวดล้อม โครงการโรงแรม เคป เฮอร์ส หลังสวน ประจำปีเดือนมกราคม – มิถุนายน 2565 โครงการฯ ได้ดำเนินนโยบายในการตรวจสอบ และรักษาคุณภาพสิ่งแวดล้อม ควบคู่กับการดำเนินกิจการของบริษัทฯ เพื่อตอบสนองพระราชบัญญัติส่งเสริม และรักษาคุณภาพสิ่งแวดล้อมแห่งชาติ พ.ศ. 2535 ทางบริษัทฯ จึงได้ดำเนินการติดตามตรวจสอบคุณภาพสิ่งแวดล้อม ตามแนวทางในหนังสือแจ้งผลการพิจารณารายงานที่ ทส 1009/6901 ลงวันที่ 10 สิงหาคม 2549 (หน้าที่ 1 ภาคผนวก ง) โดยทางโครงการฯ ได้ดำเนินการติดตามตรวจสอบและจัดทำรายงานผลการปฏิบัติตามเงื่อนไขของมาตรการป้องกันและแก้ไขผลกระทบสิ่งแวดล้อมและมาตรการติดตามตรวจสอบคุณภาพสิ่งแวดล้อม ระยะดำเนินการเพื่อนำเสนอสำนักงานฯ พิจารณาเป็นประจำทุก 6 เดือน

ชื่อโครงการฯ	โครงการโรงแรม เคป เฮอร์ส หลังสวน
เลขที่หนังสือเห็นชอบ	ทส 1009/6901
สถานที่ตั้ง	เลขที่ 43 ถนนหลังสวน แขวงลุมพินี เขตปทุมวัน กรุงเทพมหานคร
ชื่อเจ้าของโครงการฯ	บริษัท เกษมกิจ จำกัด
สถานที่ติดต่อ	เลขที่ 120 ถนน สีลม แขวงสุริยวงศ์ เขตบางรัก กรุงเทพฯ 10500
ได้รับความเห็นชอบในรายงานการวิเคราะห์ผลกระทบสิ่งแวดล้อมเมื่อ 10 สิงหาคม 2549	
โครงการได้นำเสนอรายงานผลการปฏิบัติตามมาตรการฯ ครึ่งสุดท้ายเมื่อเดือนกรกฎาคม – ธันวาคม 2564

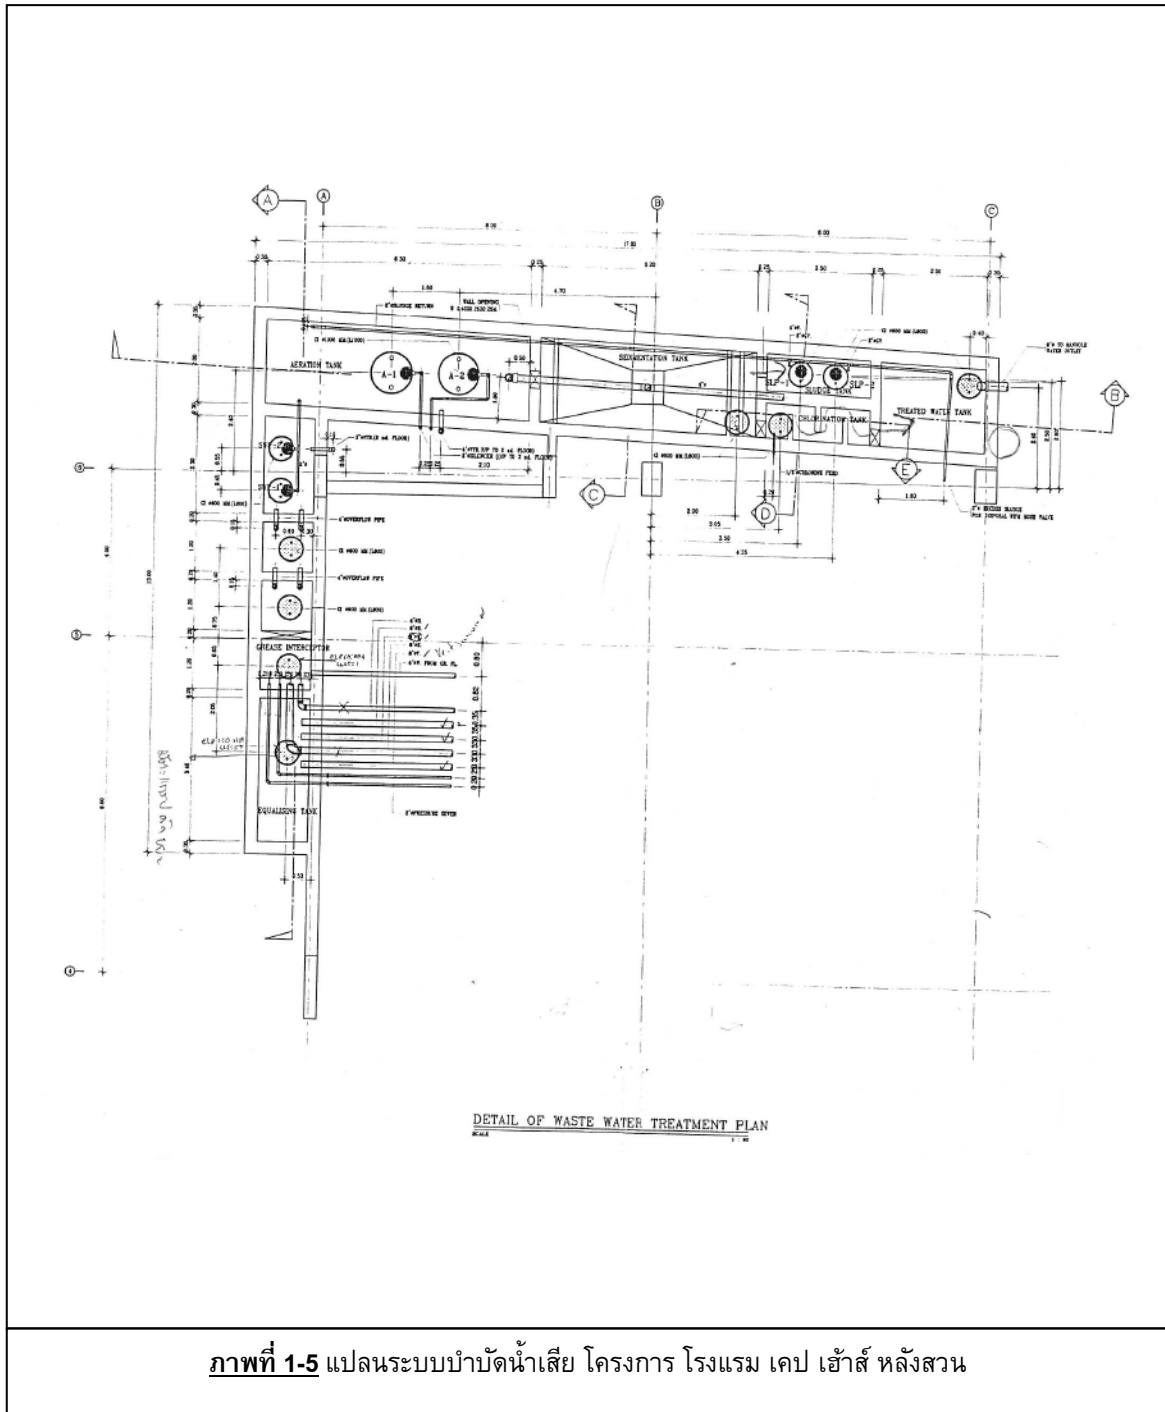
ภาพที่ 1-5 แผนระบบบำบัดน้ำเสีย โครงการ โรงแรม เคป เแฮสส์ หลังสวน

ระบบบำบัดน้ำเสียของโครงการโรงแรม เคป เฮอร์ส หลังสวน เป็นระบบบำบัดน้ำเสียแบบ Extended Aeration Activated Sludge Process ผังไว้ใต้ดินของอาคาร น้ำเสียที่เกิดขึ้นจากกิจกรรมต่าง ๆ ของโครงการทั้งหมด จะถูกรวบรวมไปยังระบบบำบัดน้ำเสีย (ภาพที่ 1-5) ซึ่งประกอบด้วย

3.2 การจัดการน้ำเสีย 3.2.1 ติดตั้งและควบคุมระบบบำบัดน้ำเสียทำงานได้ตามมาตรฐานและมีประสิทธิภาพ โดยระบบบำบัดน้ำเสียของโครงการเป็นแบบ Extended Aeration Activated Sludge ประกอบด้วยบ่อพักน้ำเสียขนาด 54.6 ลบม. บ่อเติมอากาศขนาด 59.22 ลบม. บ่อดกตะกอนขนาด 48.36 ลบม. บ่อเก็บตะกอนขนาด 12 ลบม. บ่อเติมคลอรีนขนาด 4.1 ลบม. และบ่อพักน้ำทิ้ง 17.424 ลบม. โดยน้ำเสียที่ผ่านการบำบัดแล้วต้องมีคุณภาพตามมาตรฐานน้ำทิ้งจากอาคารประเภท ข ตามประกาศกระทรวงวิทยาศาสตร์และเทคโนโลยีและสิ่งแวดล้อม คือ มีค่า pH ระหว่าง 5.0-9.0 ค่า BOD < 30 มก./ลิตร เป็นต้น ก่อนระบายออกสู่ท่อระบายน้ำสาธารณะต่อไป	✓	-	ได้จัดให้ระบบบำบัดน้ำเสียแบบ Extended Aeration Activated Sludge แล้วและน้ำเสียที่ผ่านการบำบัดแล้วจะมีคุณภาพตามมาตรฐานน้ำทิ้งตามข้อกำหนดอาคารประเภท ข ตามประกาศกระทรวงวิทยาศาสตร์และเทคโนโลยีและสิ่งแวดล้อม คือ มีค่า pH ระหว่าง 5.0-9.0 ค่า BOD < 30 มก./ลิตรก่อนระบายออกสู่ภายนอกโครงการ	-	ภาพที่ 1-5

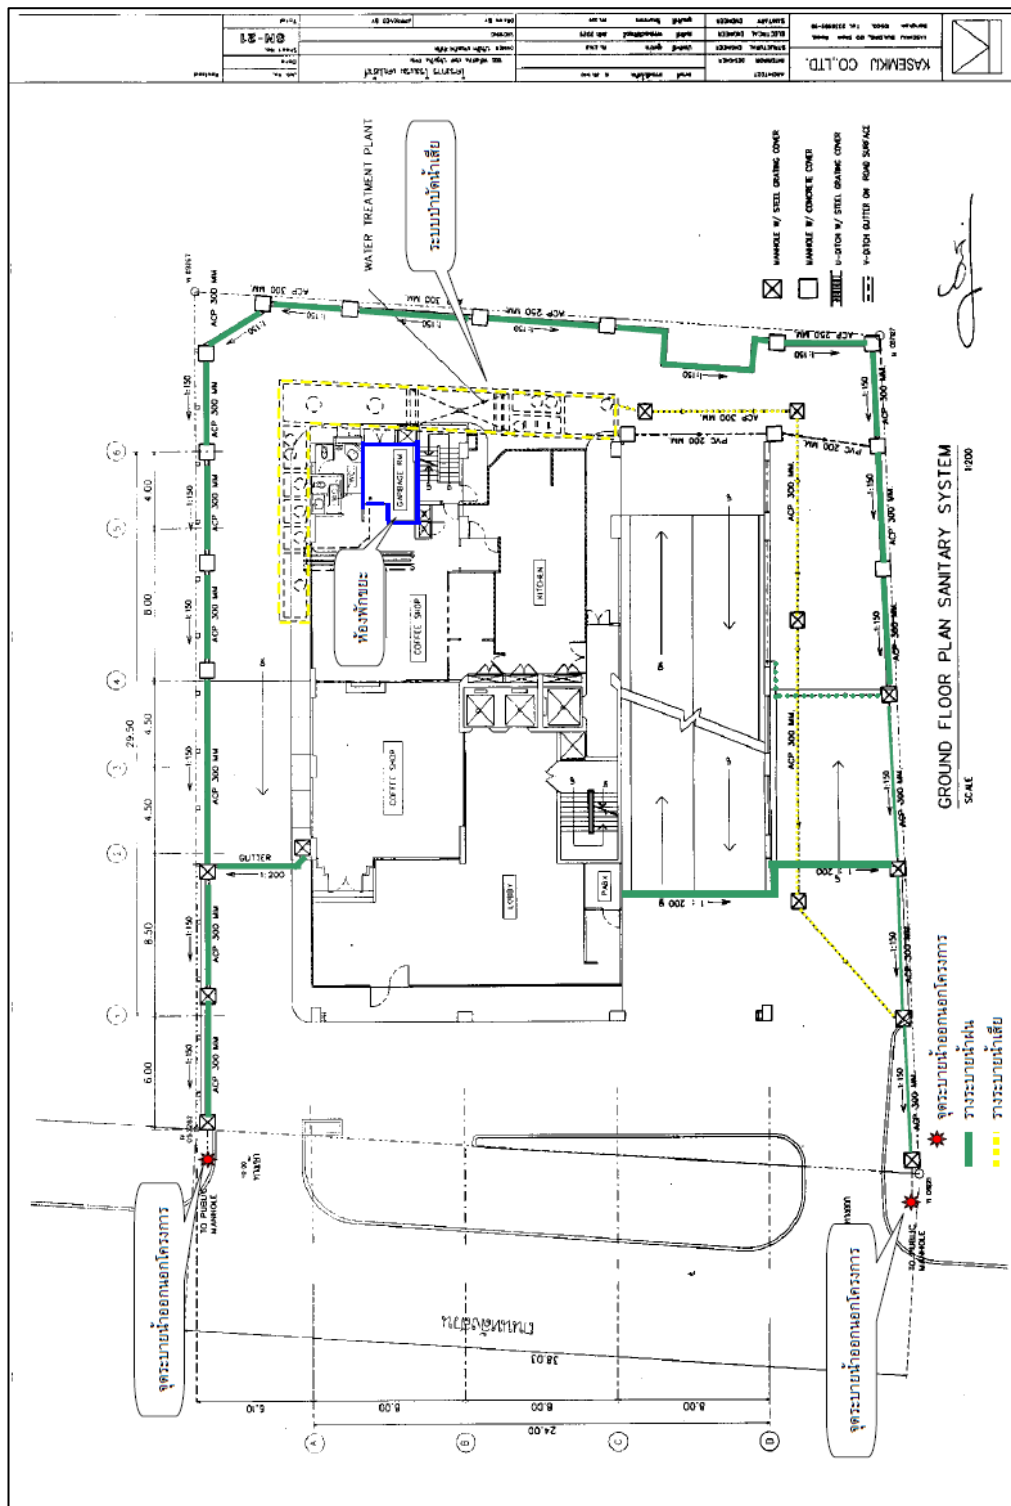
ภาพที่ 1-6 แผนแสดงระบบระบายน้ำของโครงการ โรงแรม เคป เฮอร์ส หลังสวน

การระบายน้ำของโครงการโรงแรม เคป เฮอร์ส เป็นระบบระบายน้ำแบบแยกระหว่างน้ำเสียและน้ำฝน (ภาพที่ 1-6) มีรายละเอียดดังนี้

3.2.5 สูบน้ำออกจากบ่อดักตะกอน โดยใช้ บริการรถขนส่งสิ่งปฏิกูลของสำนักงานเขตมาสูบน้ำออก ออกทุกเดือน	✓	-		-	
3.3 การระบายน้ำ					
3.3.1 จัดให้มีระบบระบายน้ำ โดยระบายผ่านท่อ ซีเมนต์ใยหินขนาด 0.30 ม. มีความยาวทั้งสิ้น ประมาณ 217 ม. และบ่อบำบัดน้ำขนาด 0.8x0.8 ม. ลึก เฉลี่ย 1 ม. จำนวนทั้งสิ้น 26 บ่อ	✓	-	จัดให้มีระบบระบายน้ำเป็นท่อซีเมนต์ใยหินขนาด 0.30 ม. มีความยาวทั้งสิ้นประมาณ 217 ม. และบ่อบำบัดน้ำขนาด 0.8x0.8 ม. ลึกเฉลี่ย 1 ม.	-	ภาพที่ 1-6

3.3.2 หมั่นตรวจรางระบายน้ำ บ่อบำบัดน้ำว่ามีสิ่ง อุดตันหรือกีดขวางทางน้ำหรือไม่ เพื่อให้มีการระบาย น้ำได้โดยสะดวก	✓	-	มีการตรวจสอบรางระบายน้ำและบ่อบำบัดน้ำไม่ให้มีสิ่งอุดตัน หรือกีดขวางทางน้ำเพื่อสามารถระบายน้ำได้โดยสะดวก	-	ภาพที่ 1-6, ภาพที่ 2-9 และภาพที่ 3-1

3.3.5 ดูแลระบบระบายน้ำและท่อระบายน้ำใน โครงการให้มีประสิทธิภาพในการระบายน้ำตลอดเวลา โดยปรับปรุงซ่อมแซมอุปกรณ์หรือส่วนที่ชำรุด อย่าง น้อยปีละ 1 ครั้ง	✓	-	-	-	ภาพที่ 1-6 และ ภาพที่ 2-9

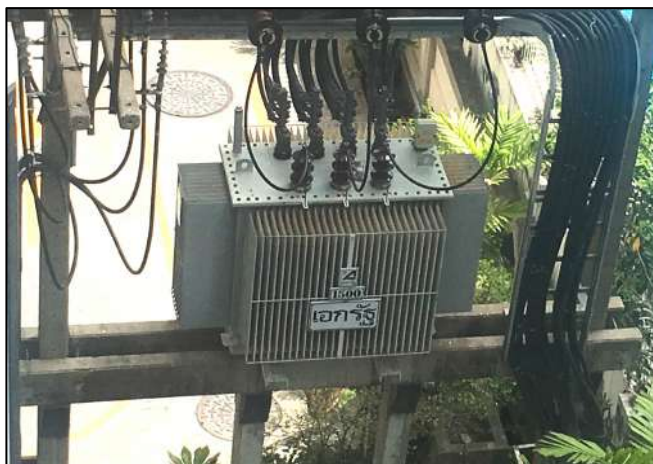
ภาพที่ 1-7 หม้อแปลงไฟฟ้าของโครงการ

โครงการฯ ได้รับการบริการกระแสไฟฟ้าจากการไฟฟ้านครหลวง ด้วยระบบไฟฟ้าแรงสูง เข้าสู่หม้อแปลงไฟฟ้าของอาคารผ่านแผงจ่ายไฟหลักไปยังแผงควบคุมย่อยในแต่ละชั้น เพื่อจ่ายไฟฟ้าให้ผู้พักอาศัยและผู้ใช้ไฟฟ้าในโครงการ มีการติดตั้งระบบป้องกันไฟฟ้าลัดวงจรและระบบป้องกันไฟฟ้าเกินปริมาณที่กำหนดแบบตัดวงจรอัตโนมัติ (Circuit Breaker) (ภาพที่ 1-7)

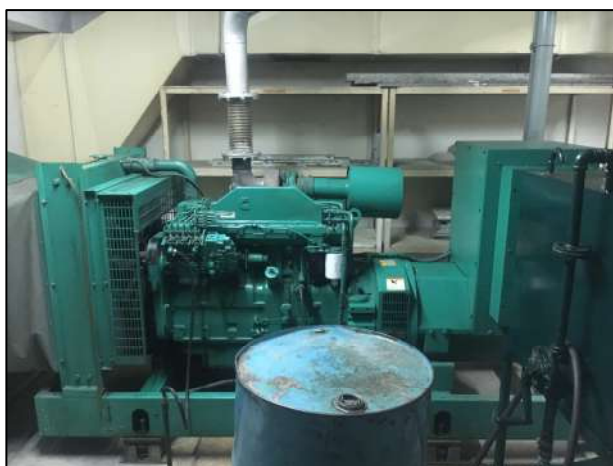
ภาพที่ 1-8 เจนเนอเรเตอร์ของโครงการ

ปริมาณการใช้ไฟฟ้าของโครงการประมาณ 1500 KVA ในกรณีที่ไฟฟ้าที่ได้รับบริการจากการไฟฟ้านครหลวงเกิดขัดข้อง โครงการมีระบบไฟฟ้าสำรอง โดยติดตั้งเครื่องกำเนิดไฟฟ้าสำรอง 1 ชุดที่ห้องไฟฟ้าชั้นใต้ดิน 2 (2B) มีขนาด 175 KVA เมื่อเกิดไฟฟ้าดับ ระบบไฟฟ้าสำรองจะทำงานทันที โดยจ่ายไฟฟ้าให้กับระบบแสงสว่างฉุกเฉินของทางหนีไฟ สัญญาณเตือนภัย ระบบดับเพลิง ปัมพ์น้ำ พัฒลมระบายอากาศ เป็นต้น (ภาพที่ 1-8)

3.6 การป้องกันและบรรเทาสาธารณภัย					
3.6.1 จัดให้มีระบบป้องกันอัคคีภัยและระบบสัญญาณเตือนภัยที่ได้มาตรฐาน รวมทั้งระบบไฟฟ้าสำรองให้จ่ายไฟได้ไม่น้อยกว่า 2 ชม. เมื่อเกิดเหตุฉุกเฉิน	✓	-	โครงการฯ จัดให้มีระบบไฟฟ้าสำรองไม่น้อยกว่า 2 ชม. เมื่อเกิดเหตุฉุกเฉินพร้อมทั้งมีการตรวจสอบระบบฯ ให้พร้อมใช้งาน 24 ชม.	-	ภาพที่ 1-8 และ หน้าที่ 44 ภาคผนวก ง

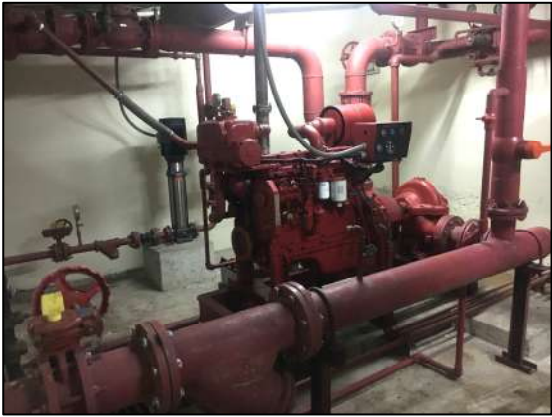
<p>ภาพที่ 1-17 ปั๊มดับเพลิง (Fire Pump)</p>	<p>ภาพที่ 1-18 ป้ายจุดรวมพล</p>

3.6.3 จัดให้มีถังเก็บน้ำสำรองสำหรับดับเพลิง โดยมีถังเก็บน้ำขนาด 300 ลบ.ม.ที่ชั้นใต้ดินและขนาด 1.5 ลบ.ม. จำนวน 25 ถังที่ชั้นหลังคา คิดเป็นปริมาตรรวมเท่ากับ 337.5 ลบ.ม. ซึ่งเมื่อหักน้ำใช้แล้วคงเหลือ 179 ลบ.ม. สามารถใช้เป็นน้ำสำรองสำหรับการดับเพลิงได้เป็นระยะเวลาถึง 98 นาที (คิดอัตราการไหล 30 ลิตรต่อนาที)	✓	-	โครงการฯ จัดให้มีปั๊มดับเพลิงและถังน้ำรองสำหรับดับเพลิงถึง 3 แห่ง คือ แท็งก์เก็บน้ำใต้อาคารชั้นใต้ดิน, ถังที่ชั้นหลังคาและได้ทำการเดินท่อน้ำจากสระว่ายน้ำ ชั้น 16 เข้าทางดูดของปั๊มเพิ่มอีกด้วย	-	ภาพที่ 1-3, ภาพที่ 1-4 และ ภาพที่ 1-17

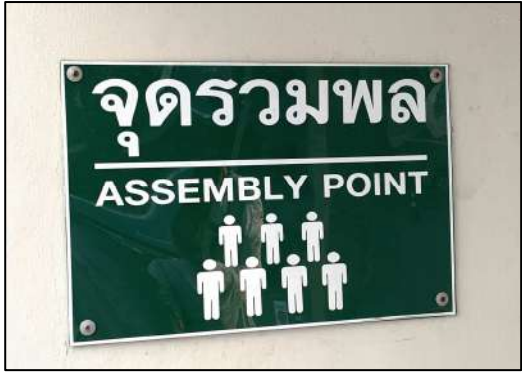
3.6.2 จัดให้มีบันไดหนีไฟ 2 จุด ซึ่งสามารถลำเลียงคนออกจากอาคารได้หมดภายใน 28 นาที มีจุดรวมพลทั้งภายนอกภายในพื้นที่โครงการ โดยมีพื้นที่จุดรวมพลขนาด 62 ตร.ม.และมีจุดหนีไฟทางอากาศที่ชั้นดาดฟ้า	✓	-	โครงการฯ จัดให้มีบันไดหนีไฟที่สามารถอพยพคนออกจากอาคารไปยังจุดรวมพลทั้งภายนอกพื้นที่โครงการฯ แล้ว และได้จัดให้มีจุดหนีไฟทางอากาศที่ชั้นดาดฟ้าแล้วเช่นกัน	-	ภาพที่ 1-15, ภาพที่ 1-16 และ ภาพที่ 1-18
