บทที่ 2

ผลการปฏิบัติตามมาตรการป้องกันและแก้ไขผลกระทบสิ่งแวดล้อม

2.1 การปฏิบัติตามมาตรการป้องกันและแก้ไขผลกระทบสิ่งแวดล้อม

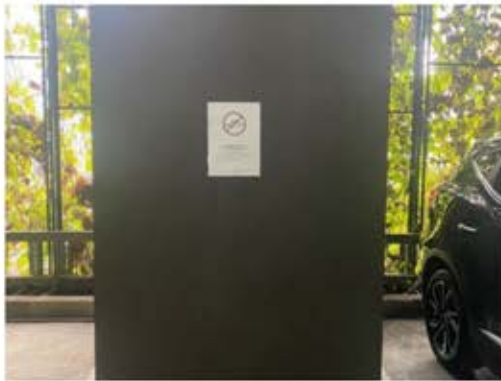
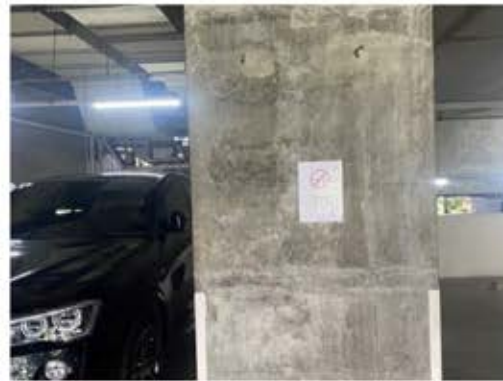
1. ทรัพยากรกายภาพ				
1.1 คุณภาพอากาศ				
1) มลภาวะทาง อากาศ	จัดให้มีแผ่นป้าย 'กรุณาอย่าการติดเครื่องยนต์เป็นเวลานาน' ติดไว้บริเวณพื้นที่จอดรถยนต์	✓	โครงการมีการติดป้ายห้ามติดเครื่องยนต์ขณะจอดรถ บริเวณ ที่จอดรถ	ภาพที่ 2-1
	จัดให้มีเจ้าหน้าที่คอยดูแลและอำนวยความสะดวกบริเวณพื้นที่ จอดรถยนต์ เพื่อความคล่องตัวของการจราจร และลดปริมาณ มลสาร/ไอเสียที่เกิดขึ้น	✓	โครงการจัดให้มีเจ้าหน้าที่อำนวยความสะดวกบริเวณ ทางเข้าที่จอดรถ	ภาพที่ 2-2
	จัดให้มีปลูกต้นไม้โดยรอบบริเวณพื้นที่จอดรถยนต์ เพื่อบรรเทา ผลกระทบด้านคุณภาพอากาศที่อาจเกิดขึ้น	✓	โครงการมีการปลูกไม้เลื้อยบริเวณผนังของอาคารจอดรถ	ภาพที่ 2-3

ภาพที่ 2-1 ป้ายห้ามติดเครื่องยนต์ขณะจอด บริเวณที่จอดรถ

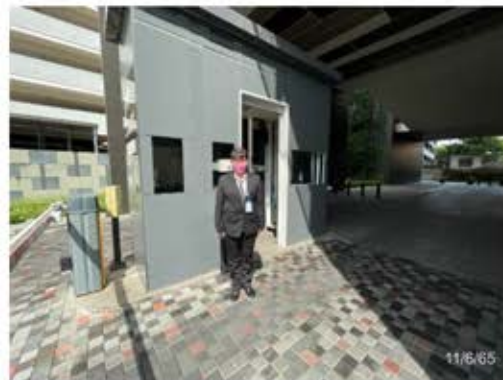
บริเวณทางขึ้นที่จอดรถ

บริเวณทางเข้าออกหน้าโครงการ

ภาพที่ 2-2 เจ้าหน้าที่อำนวยความสะดวกจราจร

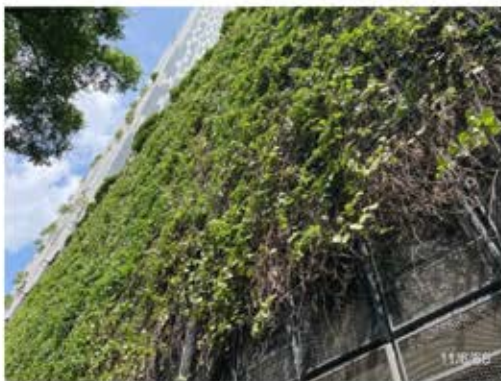
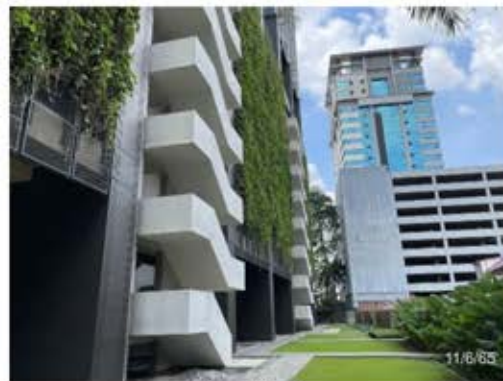
ภาพที่ 2-3 ไม้เลื้อยบริเวณผนังของอาคารจอดรถ ตั้งแต่ชั้นที่ 2-8

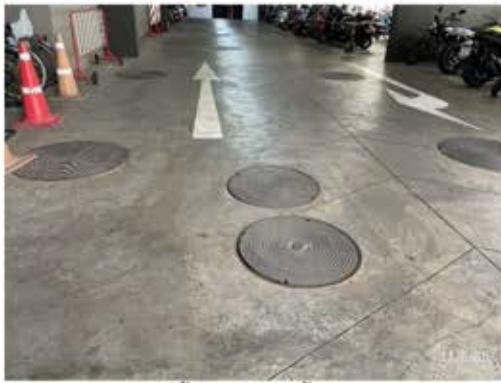
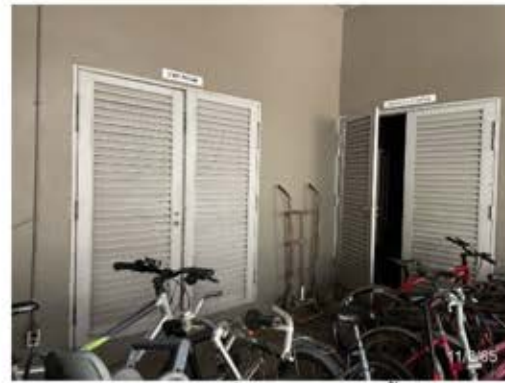
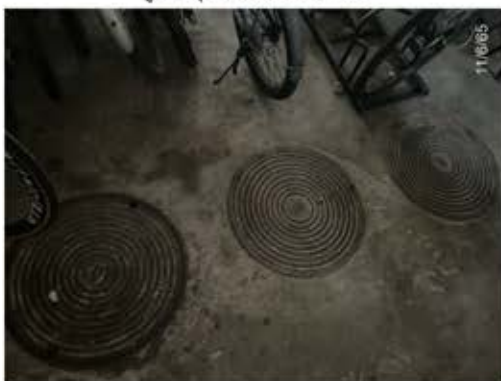
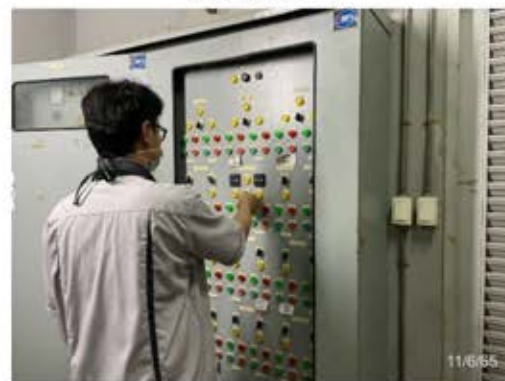
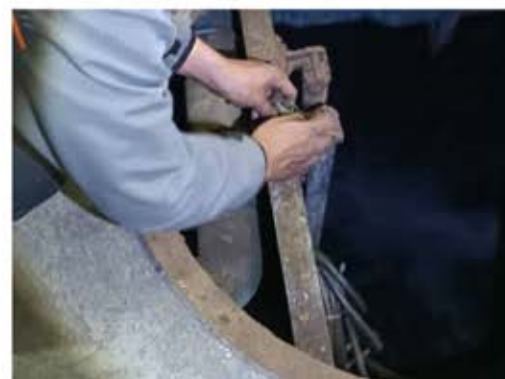
2.2 การจัดการน้ำเสีย และสิ่งปฏิกูล	จัดให้มีระบบบำบัดน้ำเสียซึ่งเป็นระบบตะกอนเร่งแบบก้ำจัดไนโตรเจนและฟอสฟอรัส เพื่อบำบัดน้ำเสียที่เกิดขึ้นจากการดำเนินการของโครงการ โดยระบบดังกล่าวจะต้องสามารถบำบัดน้ำเสียได้ประมาณ 480 ลบ.ม./วัน และลดค่าบีโอดีและของแข็งแขวนลอยในน้ำเสียให้เหลือค่าบีโอดี 20 มก./ล. และของแข็งแขวนลอย 30 มก./ล. ตามลำดับ	⊙	โครงการจัดให้มีระบบบำบัดน้ำเสียตามที่มาตรการกำหนด แต่เมื่อเดือนสิงหาคม 2562 ทางโครงการได้รับอนุญาตให้ส่งน้ำเสียเข้าสู่ระบบบำบัดน้ำเสียของโรงควบคุมคุณภาพน้ำ ชองนนท์ กรุงเทพมหานคร	ภาคผนวก 8
	ติดตั้งบ่อดักไขมันปริมาตร 350 ลบ.ม.เพื่อกำจัดไขมันในน้ำเสียก่อนที่จะเข้าสู่ระบบบำบัดน้ำเสีย	✓	โครงการมีการติดตั้งบ่อดักไขมัน เพื่อกำจัดไขมันในน้ำเสียก่อนที่จะเข้าสู่ระบบบำบัดน้ำเสีย	ภาพที่ 2-5
	จัดให้มีเจ้าหน้าที่ที่มีความรู้และความชำนาญควบคุม ดูแลการทำงาน of ระบบบำบัดน้ำเสียของโครงการฯ ให้มีประสิทธิภาพในการบำบัดอยู่เสมอ	✓	ปัจจุบันมีการตรวจสอบดูแลปั๊มสูบน้ำเสีย ให้สามารถทำงานได้อย่างมีประสิทธิภาพ ก่อนปล่อยลงสู่ระบบบำบัดน้ำเสียของ กทม.	ภาพที่ 2-5

ภาพที่ 2-5 ระบบบำบัดน้ำเสียและเจ้าหน้าที่ตรวจสอบการทำงานของระบบบำบัดน้ำเสีย

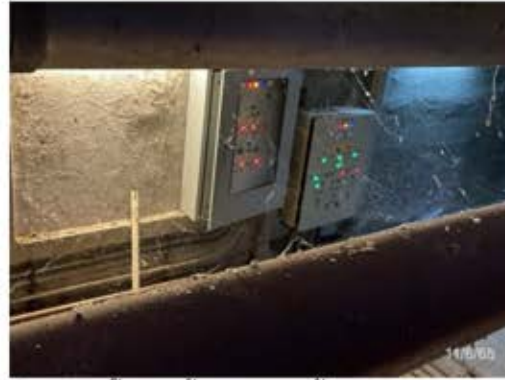
ภาพที่ 2-6 ที่ตั้งบ่อน้ำและตู้ควบคุมปั้มน้ำบ่อน้ำ

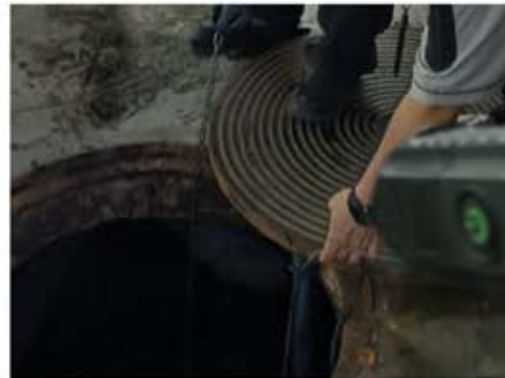
2.3 การระบายน้ำและ ป้องกันน้ำท่วม	จัดให้มีบ่อหน่วงน้ำปริมาตร 862.5 ลบ.ม. ซึ่งสามารถรองรับ น้ำฝนสูงสุดที่คาบอุบัติ 5 ปี ซึ่งตกติดต่อกันเป็นเวลา 3 ชั่วโมง	✓ โครงการจัดให้มีบ่อหน่วงน้ำ และปั๊มสูบน้ำเพื่อรองรับน้ำฝน ภายในโครงการก่อนปล่อยออกสู่ภายนอกโครงการ		ภาพที่ 2-6
	ควบคุมอัตราการสูบน้ำออกจากบ่อให้ไม่เกิน 0.122 ลบ. ม./วินาที ซึ่งเป็นอัตราการระบายน้ำจากพื้นที่ก่อนที่จะมีการ พัฒนาพื้นที่	✓ โครงการออกแบบให้ระบายน้ำฝนออกจากบ่อหน่วงน้ำใน อัตราที่กำหนด		
	ตรวจสอบบ่อหน่วงน้ำอย่างสม่ำเสมอ หากพบว่ามีน้ำขังต้องทำ การสูบน้ำออกเพื่อให้มีประสิทธิภาพสูงสุดตลอดเวลา คือสามารถ รองรับน้ำฝนและน้ำทิ้งจากโครงการได้ตามความจุสูงสุดของบ่อ	✓ โครงการมีการตรวจสอบบ่อหน่วงน้ำอย่างสม่ำเสมอ		ภาพที่ 2-7
	ดูแลและบำรุงรักษาเครื่องสูบน้ำให้อยู่ในสภาพดีและสามารถ ทำงานได้อย่างมีประสิทธิภาพอยู่เสมอ	✓ โครงการมีการตรวจสอบดูแลและบำรุงรักษาเครื่องสูบน้ำให้ อยู่ในสภาพดีและสามารถทำงานได้อย่างมีประสิทธิภาพอยู่ เสมอ		ภาพที่ 2-7

ภาพที่ 2-7 ตรวจสอบบ่อน้ำภายในโครงการ

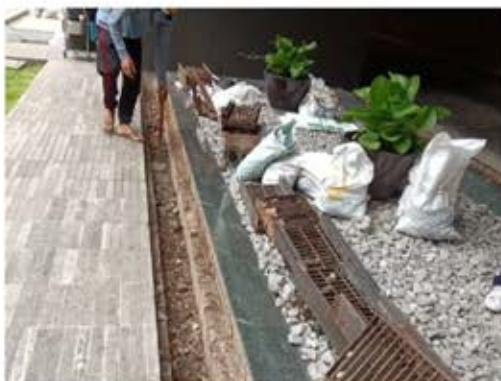
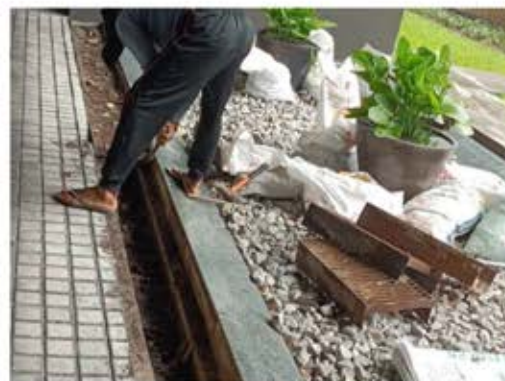
องค์ประกอบทาง สิ่งแวดล้อม	มาตรการป้องกันและแก้ไขผลกระทบสิ่งแวดล้อม	ผลการปฏิบัติตามมาตรการ ✓ ปฏิบัติ × ไม่ได้ปฏิบัติ ○ ไม่ครบ/ไม่มีประสิทธิภาพ ○ ยังไม่ถึงเวลา	ปัญหา อุปสรรค และแนวทางแก้ไข	เอกสารอ้างอิง
	มีการตรวจสอบสภาพของระบบระบายน้ำภายในโครงการอย่างสม่ำเสมอและทำการขุดลอกท่อระบายน้ำในบริเวณโครงการเป็นประจำ อย่างน้อยปีละ 1 ครั้ง	✓ โครงการมีการตรวจสอบสภาพของระบบระบายน้ำภายในโครงการอย่างสม่ำเสมอและทำการขุดลอกท่อระบายน้ำในบริเวณโครงการเป็นประจำ อย่างน้อยปีละ 1 ครั้ง		ภาพที่ 2-8

ภาพที่ 2-8 ขุดลอกท่อระบายน้ำภายในบริเวณโครงการ

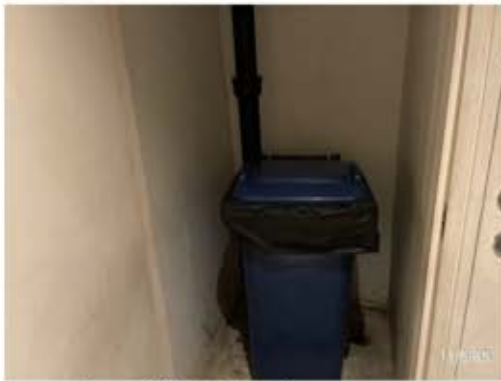
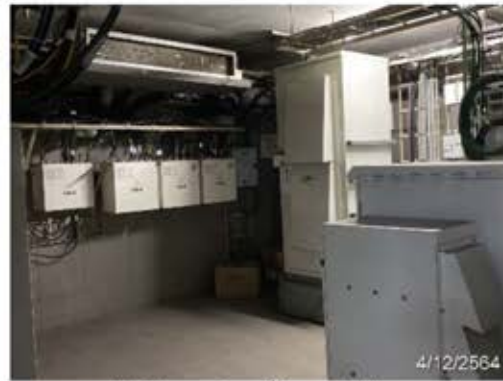
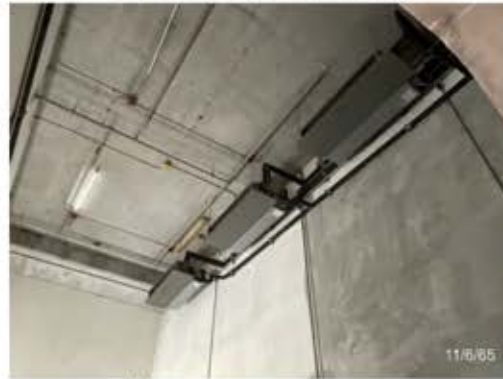
ถังขยะหลังโถงลิฟท์ ประจำอาคาร 3 อาคาร

ห้องพักขยะบริเวณชั้น 3 (เลิกใช้งาน)

เครื่องปรับอากาศในห้องพักขยะรวม

ภาพที่ 2-9 การจัดการขยะในโครงการ

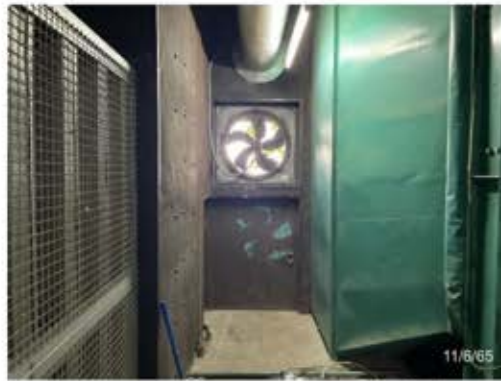
ภาพที่ 2-10 พัฒนาระบายอากาศภายในโครงการ

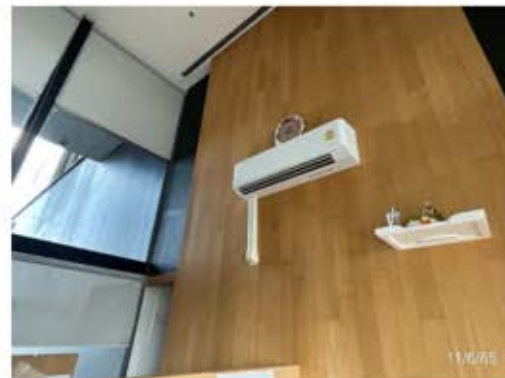
ภาพที่ 2-11 หลอดไฟประหยัดพลังงานและเครื่องปรับอากาศเบอร์ 5

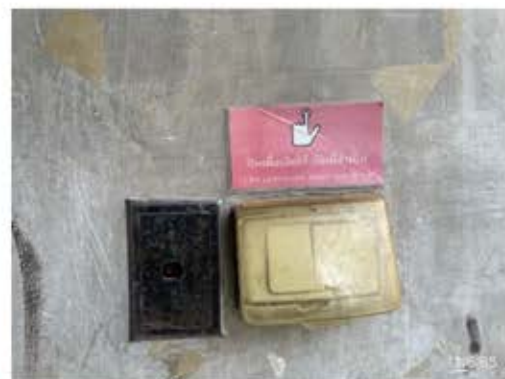
2.6 การใช้ไฟฟ้า	รณรงค์ให้ผู้พักอาศัยในโครงการใช้ไฟฟ้าอย่างประหยัด	✓ โครงการมีการติดป้ายรณรงค์ให้ผู้พักอาศัยในโครงการใช้ ไฟฟ้าอย่างประหยัด		ภาพที่ 2-12
	เพื่อเป็นการประหยัดไฟฟ้า อุปกรณ์ไฟฟ้าที่ใช้ควรเป็นแบบ ประหยัดพลังงานและมีอายุการใช้งานที่ยาวนาน	✓ โครงการเลือกใช้หลอดไฟประหยัดพลังงานและ เครื่องปรับอากาศ เบอร์ 5		ภาพที่ 2-11

ภาพที่ 2-12 ป้ายรณรงค์ประหยัดพลังงานภายในพื้นที่โครงการ

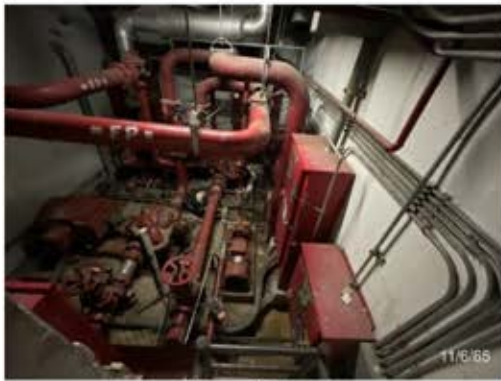
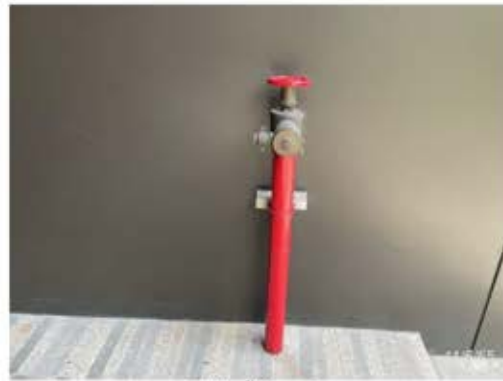
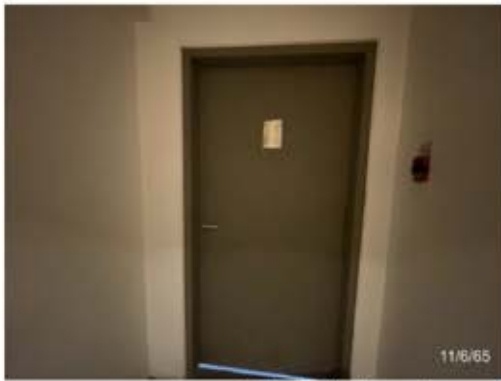
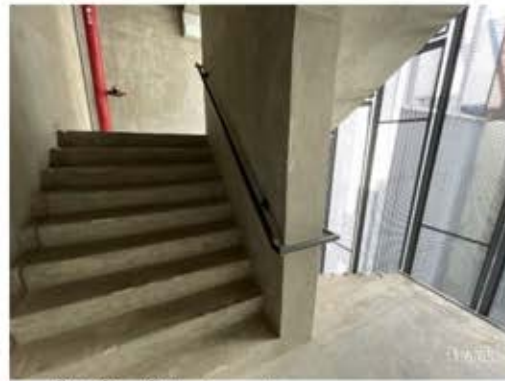
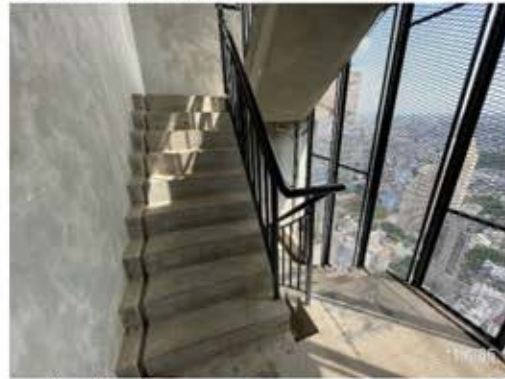
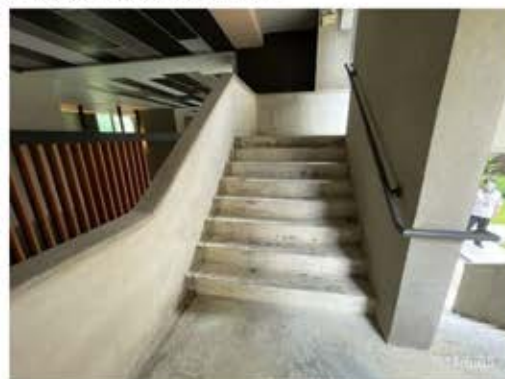
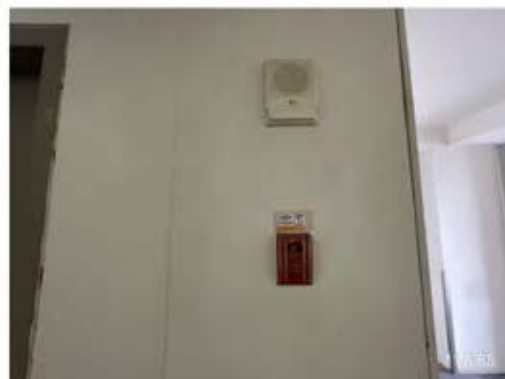
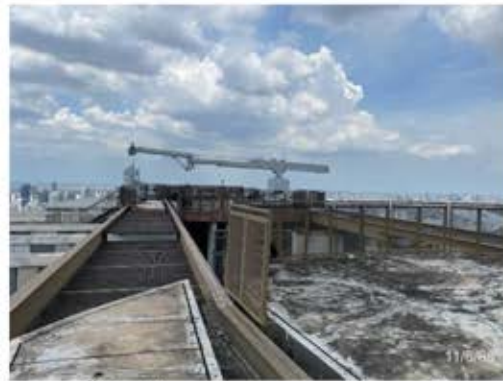
2.7 การป้องกันอัคคีภัย	จัดให้มีระบบป้องกันอัคคีภัยอย่างพอเพียง และครอบคลุมทั่ว บริเวณพื้นที่โครงการ การติดตั้งระบบป้องกันอัคคีภัยดังกล่าว จะต้องเป็นไปตามหลักเกณฑ์และสอดคล้องกับกฎหมายที่ เกี่ยวข้อง เพื่อให้มั่นใจได้ว่าระบบจะสามารถทำหน้าที่ป้องกัน และระงับเหตุอัคคีภัยได้อย่างมีประสิทธิภาพ	✓ โครงการจัดให้มีระบบป้องกันอัคคีภัย และระบบเตือนภัย ภายในโครงการ		ภาพที่ 2-13

ภาพที่ 2-13 ระบบป้องกันอัคคีภัยและระบบเตือนภัยภายในโครงการ

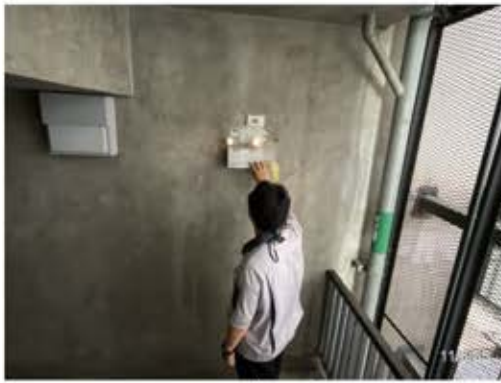
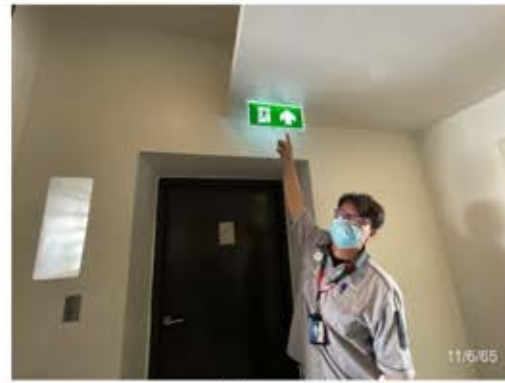
ตรวจสอบไฟฉุกเฉิน

ตรวจสอบป้ายบอกทางหนีไฟ

ภาพที่ 2-14 เจ้าหน้าที่ตรวจสอบระบบป้องกันและเตือนอัคคีภัย (ต่อ)

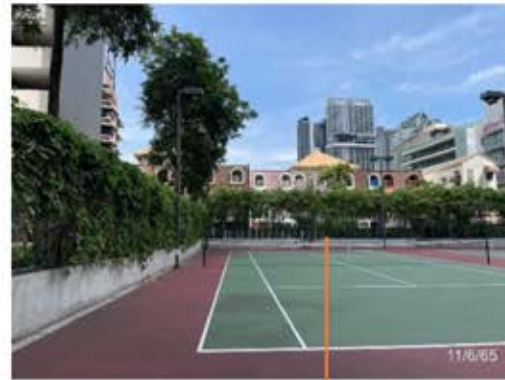
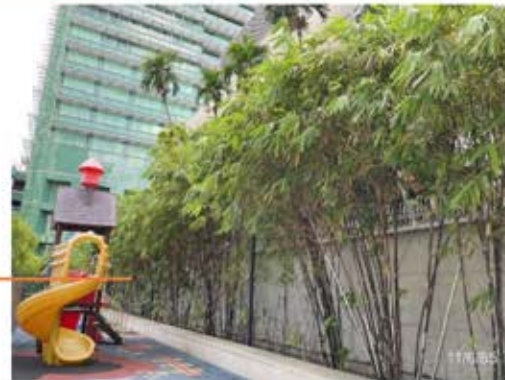
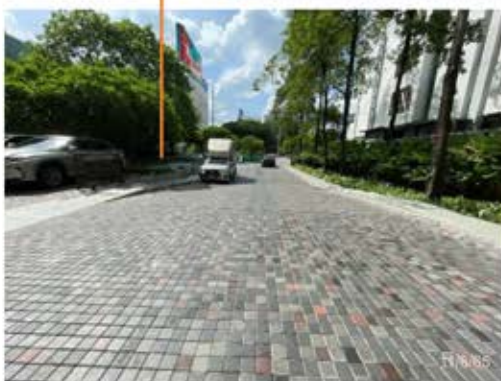
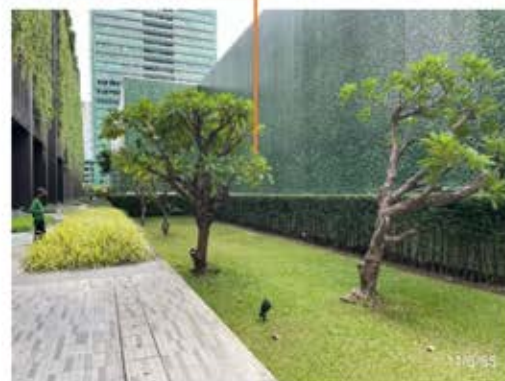
จัดให้มีถนนโดยรอบพื้นที่อาคารกว้างอย่างน้อย 6 เมตร สำหรับให้รถดับเพลิงเข้าออกได้สะดวก	× โครงการเปลี่ยนถนนรอบโครงการเป็นพื้นที่สีเขียว ซึ่งไม่สอดคล้องกับมาตรการ		ภาพที่ 2-15
	กำหนดจุดรวมพลภายนอกอาคารไว้ 2 จุด บริเวณป้อมยามใกล้กับทางเข้า-ออกสู่ถนนสาทรใต้ และซอยสาทร 7	✓ โครงการจัดให้มีจุดรวมพลภายนอกอาคารไว้ 2 จุด บริเวณป้อมยามใกล้กับทางเข้า-ออกสู่ถนนสาทรใต้ และซอยสาทร 7		ภาพที่ 2-13

ภาพที่ 2-15 ที่ว่างรอบโครงการและพื้นที่สีเขียว

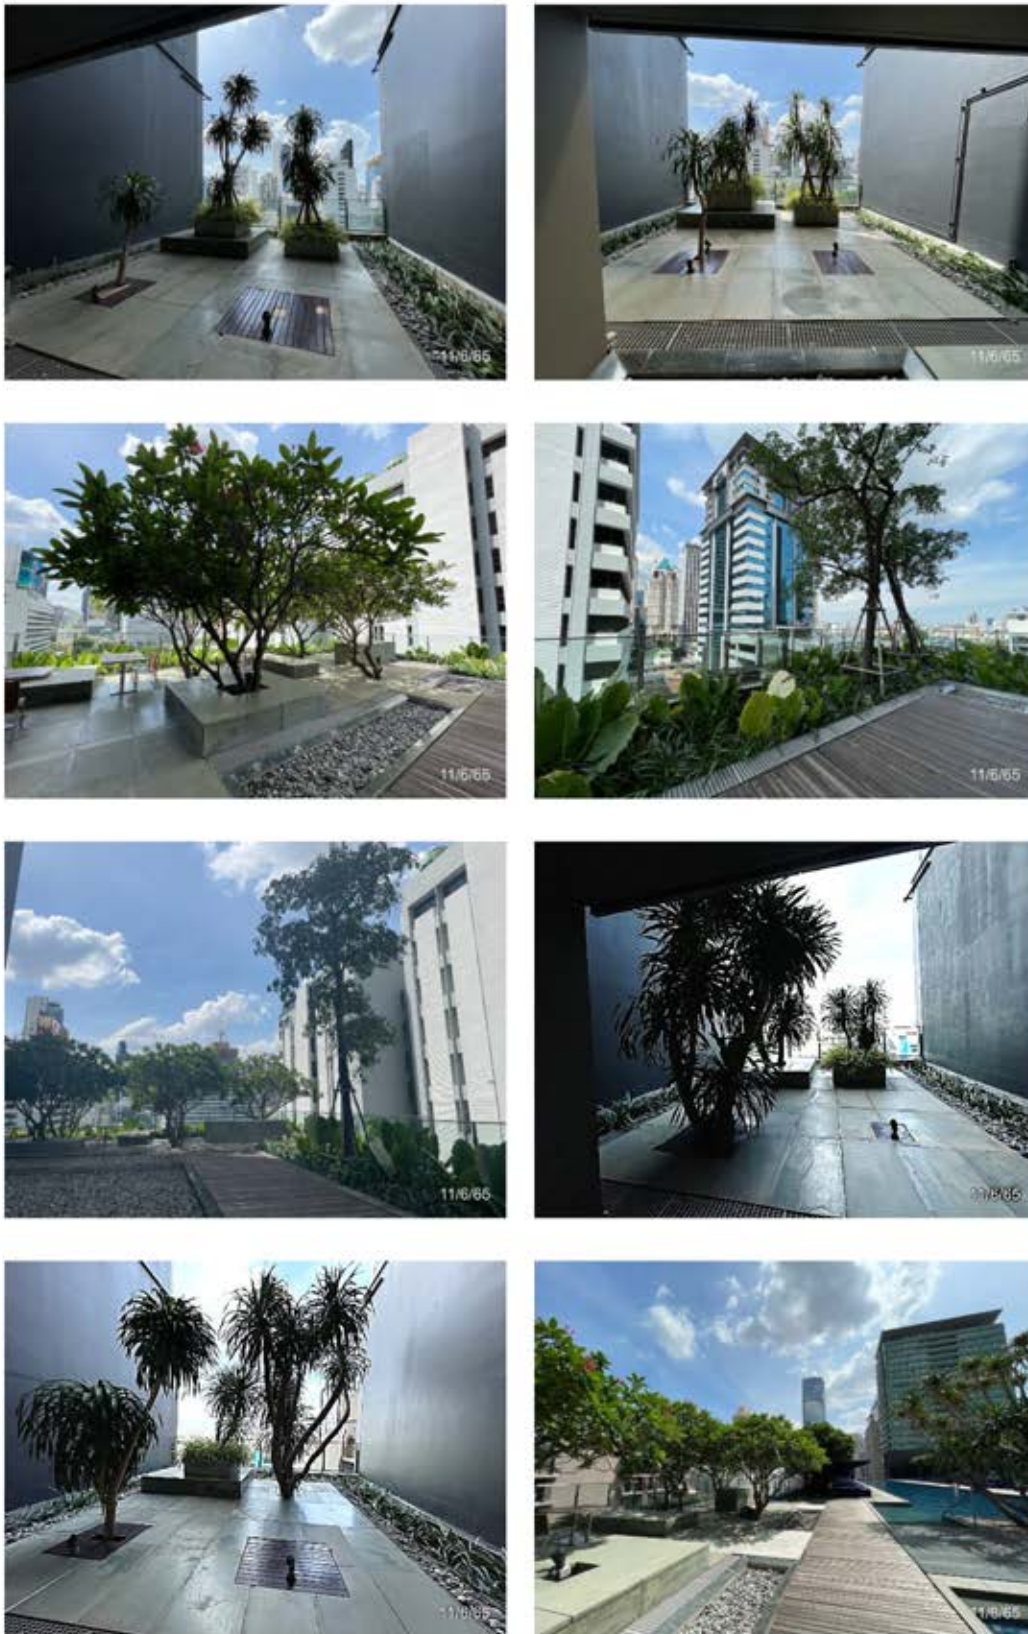
3.3 ทศนียภาพ	จัดให้มีพื้นที่สีเขียวโดยรอบอาคาร โดยมีพื้นที่รวม 3,161.49 ตารางเมตร หรือคิดเป็นร้อยละ 27.83 ของพื้นที่โครงการ ทั้งนี้ โครงการจะพิจารณาเลือกพันธุ์ไม้ใหญ่ที่ให้ร่มเงา เช่น พญาสัตบรรณ สีสาวดี รวมทั้งไม้พุ่มและไม้ประดับ เช่น ปาล์ม โมก โกสน วาสนา แสงจันทร์ สาวน้อยประแป้ง ไม้ ไม้ตระกูลเฟิร์น หล้า เป็นต้น	○ โครงการจัดให้มีพื้นที่สีเขียวบริเวณชั้น 1 ชั้น 9 ชั้น 28 และชั้น 47 แต่พื้นที่สีเขียวบริเวณชั้น 1 ได้ถูกเปลี่ยนเป็นสนามเทนนิสและสวนเด็กเล่น		ภาพที่ 2-15 ภาพที่ 2-16 ภาพที่ 2-17 ภาพที่ 2-18
	จัดให้มีบ่อน้ำประดับโดยปลูกไม้ประดับ เช่น บัว กก รูปฤๅษี บริเวณด้านหน้าโครงการ พื้นที่โดยรอบอาคาร และริมรั้วด้านที่ติดกับสถานทูตสิงคโปร์	○ โครงการจัดให้มีบ่อน้ำประดับเป็นน้ำพุ แต่ไม่มีการปลูกต้นไม้ภายในบ่อน้ำพุ สำหรับบ่อน้ำริมรั้วด้านที่ติดกับสถานทูตสิงคโปร์ มีการเปลี่ยนเป็นปลูกต้นไม้ และจัดทำพื้นที่สีเขียว		ภาพที่ 2-29 ภาพที่ 2-30
	จัดให้มีการปลูกต้นไม้บริเวณพื้นที่ส่วนที่เชื่อมต่อระหว่างอาคารและบริเวณชั้นที่ 9, ชั้นที่ 28 และชั้นที่ 47 ซึ่งเป็นชั้นนันทนาการ	✓ โครงการมีการปลูกต้นไม้บริเวณพื้นที่ส่วนที่เชื่อมต่อระหว่างอาคาร และบริเวณชั้นที่ 9 ชั้นที่ 28 และชั้นที่ 47		ภาพที่ 2-16 ภาพที่ 2-17 ภาพที่ 2-18

ภาพที่ 2-16 พื้นที่สีเขียวชั้น 9

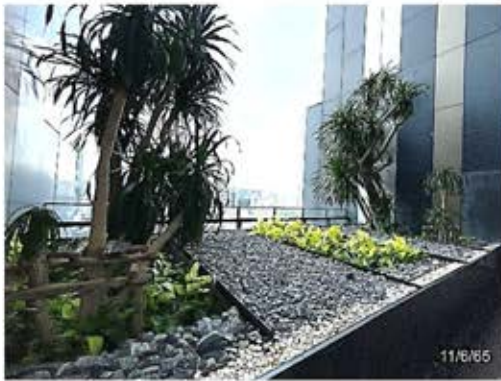
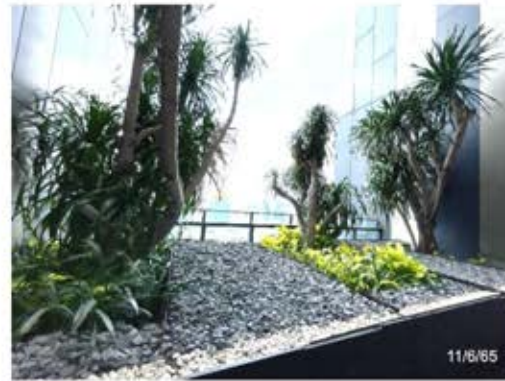
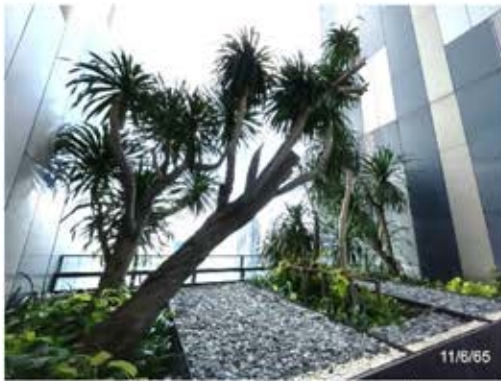
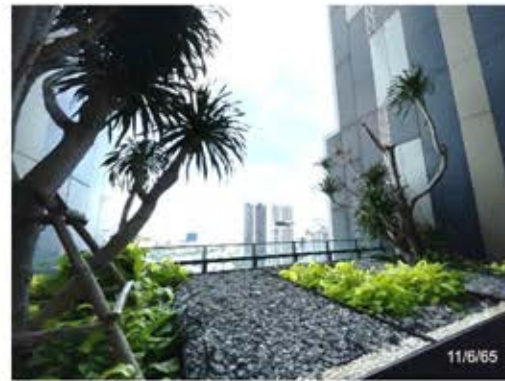
ภาพที่ 2-17 พื้นที่สีเขียวชั้น 28

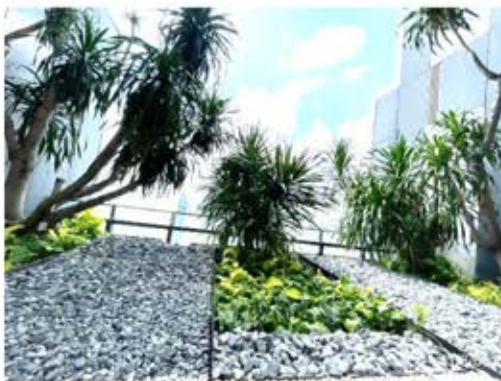
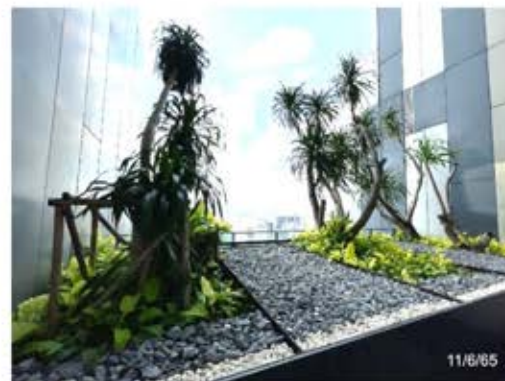
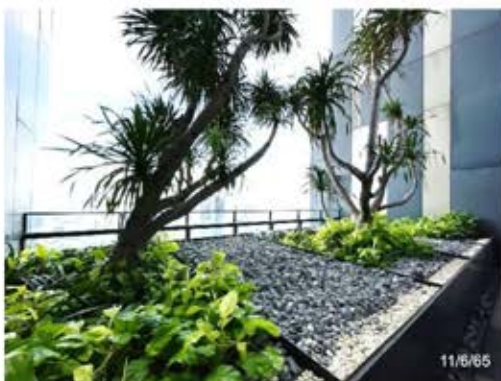
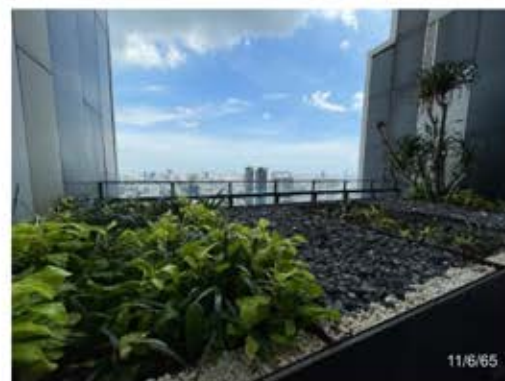
ภาพที่ 2-18 พื้นที่สีเขียวชั้น 47

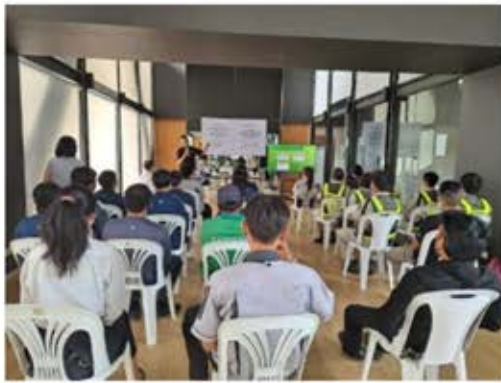
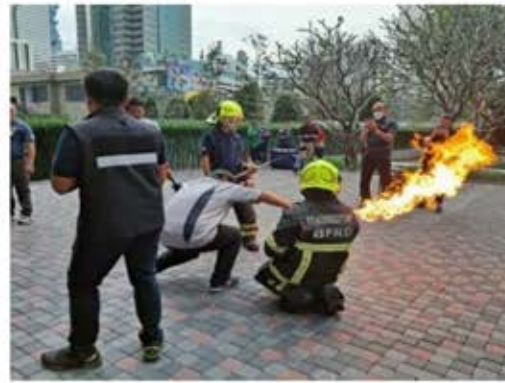
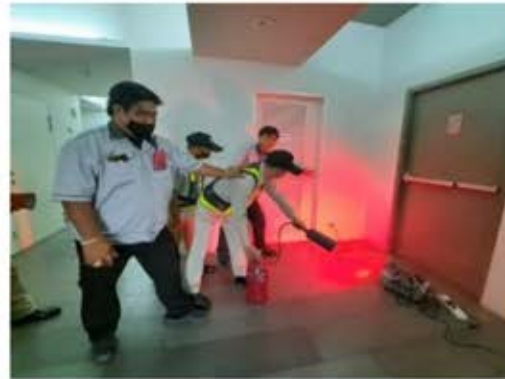
องค์ประกอบทาง สิ่งแวดล้อม	มาตรการป้องกันและแก้ไขผลกระทบสิ่งแวดล้อม	ผลการปฏิบัติตามมาตรการ ✓ ปฏิบัติ × ไม่ได้ปฏิบัติ ○ ไม่ครบ/ไม่มีประสิทธิภาพ ○ ยังไม่ถึงเวลา	ปัญหา อุปสรรค และแนวทางแก้ไข	เอกสารอ้างอิง
	แต่ละชั้น และนำไปติดตั้งไว้ตามชั้นต่างๆ ของอาคาร บริเวณที่ผู้พักอาศัยสามารถสังเกตเห็นได้ง่ายและชัดเจน			
	จัดให้มีการอบรมความรู้เบื้องต้นเกี่ยวกับการป้องกันอัคคีภัยปีละ 1 ครั้ง ให้กับพนักงานของอาคารและผู้พักอาศัยภายในอาคาร ทั้งนี้การอบรมดังกล่าว จะมีการชี้แจงรายละเอียดเกี่ยวกับการสังเกตควันไฟ การแยกประเภทของเพลิงการดับไฟโดยใช้อุปกรณ์ดับเพลิงชนิดต่างๆ รวมทั้งข้อปฏิบัติเมื่อเกิดเหตุเพลิงไหม้	○	โครงการจัดให้มีการซ้อมดับเพลิงและฝึกซ้อมอพยพหนีไฟ ปีละ 1 ครั้ง แต่ปัจจุบันด้วยสถานการณ์โควิด ทำให้ยังไม่ได้ซ้อมดับเพลิงและฝึกซ้อมอพยพหนีไฟ	ภาพที่ 2-19 ภาคผนวก 6
	จัดให้มีการฝึกซ้อมผจญเพลิงและอพยพคนปีละ 1 ครั้ง โดยมีการชี้แจงถึงขั้นตอนในการปฏิบัติเมื่อเกิดเหตุเพลิงไหม้ รวมทั้งสาธิตการใช้อุปกรณ์ดับเพลิงต่างๆ ที่มีอยู่ เพื่อให้พนักงานและผู้พักอาศัยมีความคุ้นเคยกับอุปกรณ์ดังกล่าวเมื่อมีเหตุเพลิงไหม้	○	โครงการจัดให้มีการซ้อมดับเพลิงและฝึกซ้อมอพยพหนีไฟ ปีละ 1 ครั้ง แต่ปัจจุบันด้วยสถานการณ์โควิด ทำให้ยังไม่ได้ซ้อมดับเพลิงและฝึกซ้อมอพยพหนีไฟ	ภาพที่ 2-19 ภาคผนวก 6

ภาพที่ 2-19 การซ้อมดับเพลิงและอพยพหนีไฟประจำปี

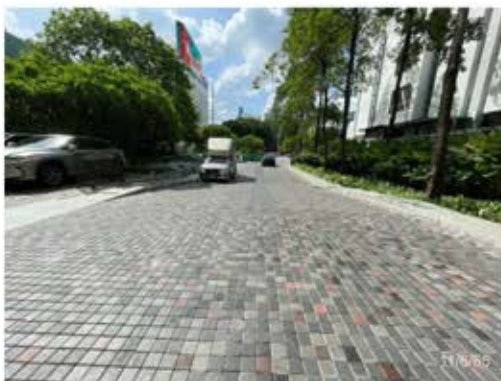
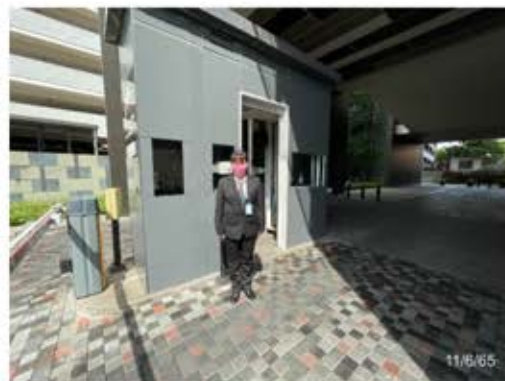
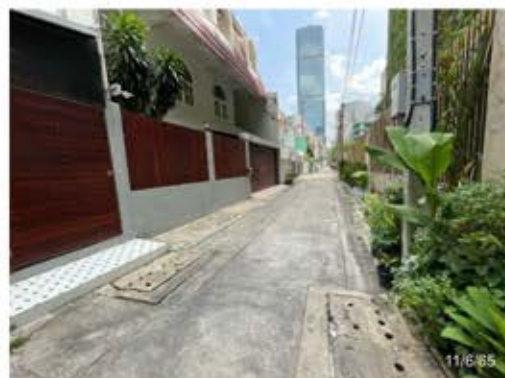
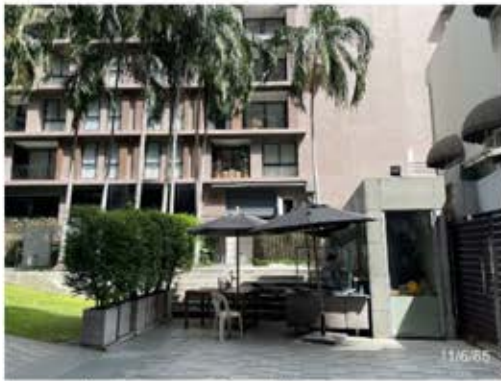
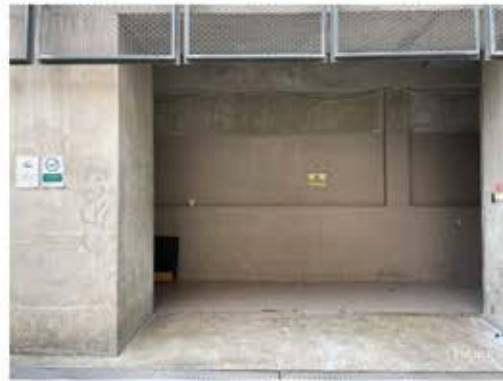
2.8 การจราจรและ คมนาคมขนส่ง	กำหนดให้ทางเข้า-ออกด้านทิศเหนือของโครงการซึ่งเชื่อมต่อกับถนนสาทรใต้เป็นทางเข้า-ออกหลักของผู้พักอาศัยในการเดินทางเข้าสู่พื้นที่โครงการ ส่วนทางเข้า-ออกด้านทิศใต้ของโครงการ ซึ่งเชื่อมต่อกับซอยสาทร 7 จะเป็นทางเข้า-ออกสำหรับรถเก็บขนขยะเท่านั้น โดยจะจัดให้มีพื้นที่จอดรถบริเวณด้านหน้าของห้องเก็บขยะ	✓	ทางเข้าออกหลักของโครงการจะใช้ทางเข้าที่เชื่อมกับถนนสาทรใต้ ส่วนทางเข้าออกบริเวณซอยสาทร 7 จะใช้เป็นทางเข้าออกรถเก็บขยะ	ภาพที่ 2-20

ภาพที่ 2-20 ทางเข้าออกของโครงการ

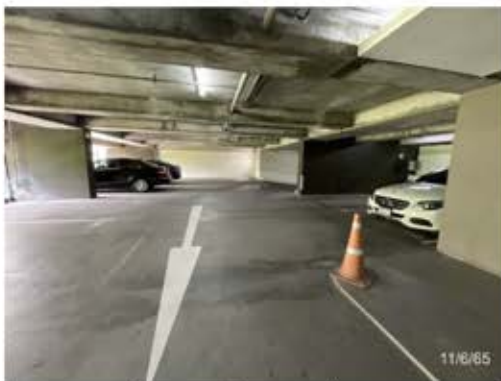
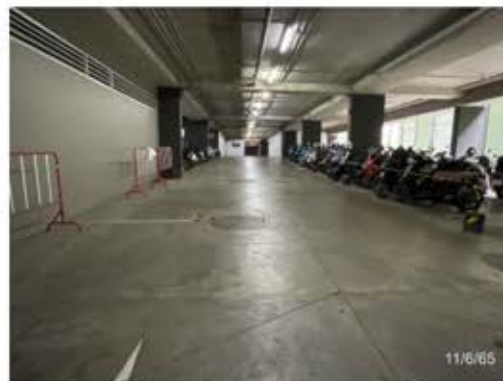
2.8 การจราจรและ คมนาคมขนส่ง (ต่อ)	จัดให้มีที่จอดรถสำหรับจอดรถจำนวน 722 คัน โดยพื้นที่จอดรถของโครงการตั้งอยู่ระหว่างชั้นล่างและชั้นที่ 8 ของอาคาร ซึ่งสามารถรองรับปริมาณรถจากการดำเนินการโครงการได้อย่างเพียงพอ	✓	โครงการจัดให้มีที่จอดรถบริเวณด้านหน้าโครงการ (สำหรับผู้มาติดต่อ) และภายในอาคารจอดรถ (ตั้งแต่ชั้น 2 - ชั้น 8)	ภาพที่ 2-21

ภาพที่ 2-21 ที่จอดรถภายในโครงการ

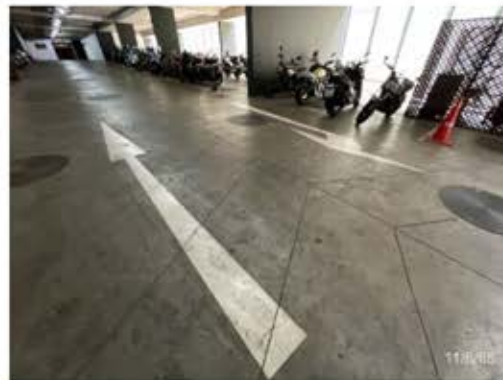
ภาพที่ 2-22 เส้นทางเดินรถภายในโครงการ

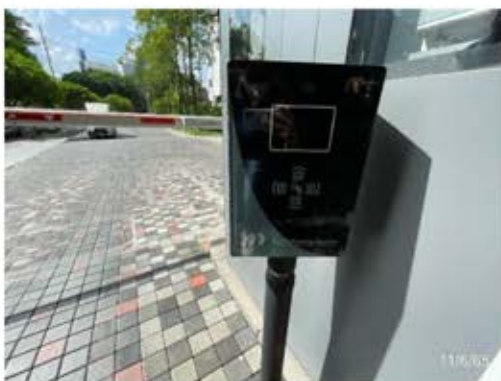
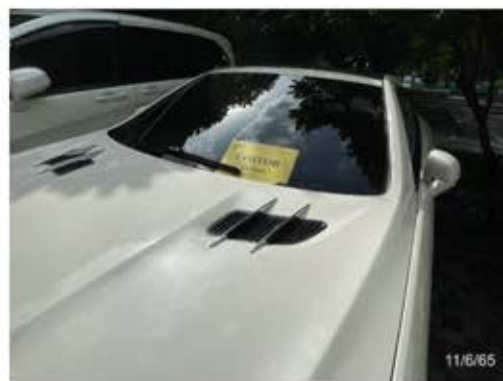
ภาพที่ 2-23 ระบบ Access entry card system และสติ๊กเกอร์สำหรับรถลูกบ้านของโครงการ

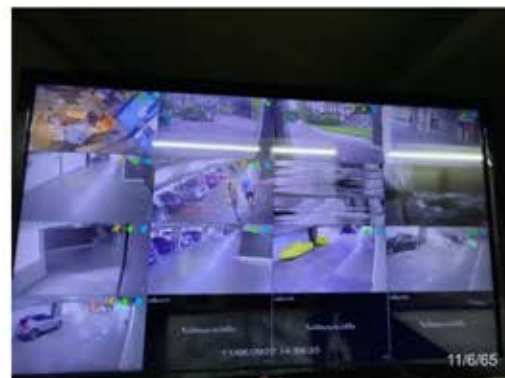
CCTV อาคารจอดรถ

ภาพที่ 2-25 ระบบ CCTV ภายในโครงการและเจ้าหน้าที่ตรวจตราในโครงการ

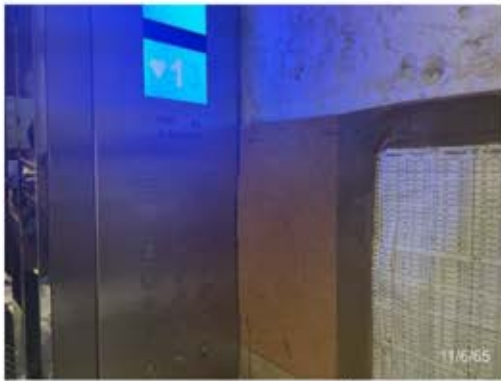
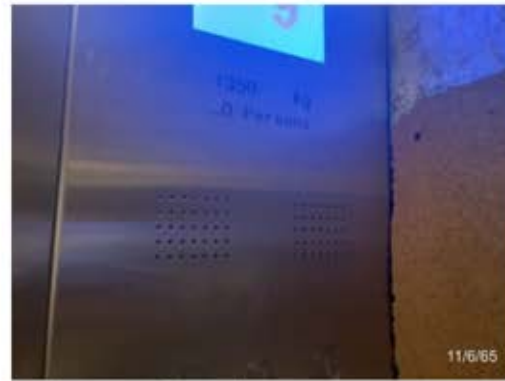
ภาพที่ 2-26 ระบบอินเทอร์เน็ตคอมพิวเตอร์ภายในลิฟท์

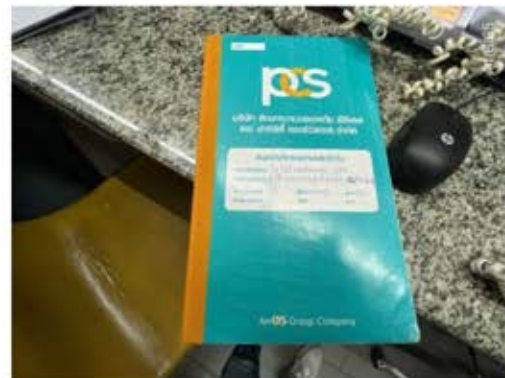
องค์ประกอบทาง สิ่งแวดล้อม	มาตรการป้องกันและแก้ไขผลกระทบสิ่งแวดล้อม	ผลการปฏิบัติตามมาตรการ ✓ ปฏิบัติ × ไม่ได้ปฏิบัติ ○ ไม่ครบ/ไม่มีประสิทธิภาพ ○ ยังไม่ถึงเวลา	ปัญหา อุปสรรค และแนวทางแก้ไข	เอกสารอ้างอิง
	<p>จัดให้มีขั้นตอนปฏิบัติสำหรับผู้มาติดต่อ โดยมีรายละเอียดดังนี้</p> <ul style="list-style-type: none"> - ติดต่อเจ้าหน้าที่รักษาความปลอดภัยซึ่งประจำอยู่ที่ป้อมยามบริเวณทางเข้า-ออกพื้นที่โครงการ เพื่อความประสงค์ในการมาติดต่อ และลงทะเบียนขอเข้าพบผู้พักอาศัย - ในกรณีที่นำรถส่วนตัวมาด้วย ผู้มาติดต่อจะต้องติดต่อเจ้าหน้าที่รักษาความปลอดภัย โดยแสดงบัตรประจำตัวเพื่อรับบัตรอนุญาตให้เข้าสู่พื้นที่โครงการจากเจ้าหน้าที่รักษาความปลอดภัย 	<p>✓ ในกรณีที่บุคคลภายนอกเข้ามาติดต่อ โครงการจะมีมาตรการดังนี้</p> <ol style="list-style-type: none"> 1. กรณีที่ไม่ได้นำรถยนต์ส่วนตัวมา <ol style="list-style-type: none"> 1.1 กรณีที่ไม่มีเบอร์ติดต่อลูกบ้าน <ul style="list-style-type: none"> - ติดต่อที่ฝ่ายประชาสัมพันธ์ เพื่อแลกบัตร และแจ้งว่าต้องการพบลูกบ้านห้องใด - เจ้าหน้าที่จะทำการประสานงานติดต่อลูกบ้านให้ลงมาพบ - เวลากลับให้มาแลกบัตรคืน 		ภาพที่ 2-27

ภาพที่ 2-27 เจ้าหน้าที่ตรวจสอบบุคคลภายนอกโดยแลกบัตรและลงบันทึก

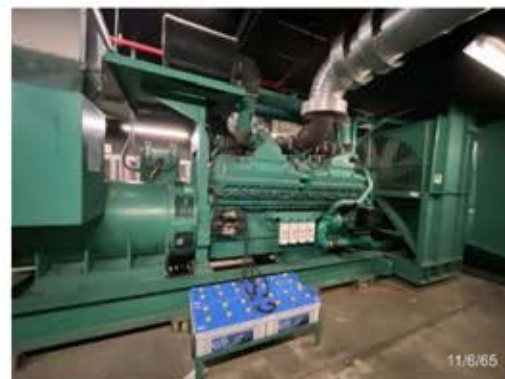
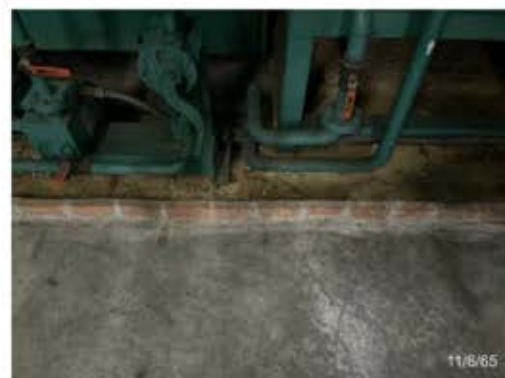
3.2 อาชีวอนามัย และ ความปลอดภัย (ต่อ)	<p>การจัดเก็บน้ำมันดีเซล</p> <p>จัดให้มีถังเก็บน้ำมันดีเซลไว้ในห้องเครื่องกำเนิดไฟฟ้า ซึ่ง ตั้งอยู่บริเวณชั้น Transfer ระหว่างชั้นที่ 8 และชั้นที่ 9 ของ อาคาร โดยถังดังกล่าวจะต้องสามารถเก็บกักน้ำมันดีเซลสำหรับ เป็นเชื้อเพลิงในการทำงานของเครื่องกำเนิดไฟฟ้าอย่างต่อเนื่อง ประมาณ 8 ชั่วโมงได้อย่างเพียงพอ</p>	✓ โครงการจัดให้มีถังเก็บน้ำมันดีเซลภายในห้องเครื่องกำเนิด ไฟฟ้า		ภาพที่ 2-28

องค์ประกอบทาง สิ่งแวดล้อม	มาตรการป้องกันและแก้ไขผลกระทบสิ่งแวดล้อม	ผลการปฏิบัติตามมาตรการ ✓ ปฏิบัติ × ไม่ได้ปฏิบัติ ⊙ ไม่ครบ/ไม่มีประสิทธิภาพ ○ ยังไม่ถึงเวลา	ปัญหา อุปสรรค และแนวทางแก้ไข	เอกสารอ้างอิง
	จัดให้มีการติดป้าย 'ห้องเครื่องกำเนิดไฟฟ้า ผู้ไม่ได้รับอนุญาตห้ามเข้า' ไว้บริเวณประตูทางเข้าสู่ห้องเครื่องกำเนิดไฟฟ้า	✓ โครงการทำการติดป้าย "ห้องเครื่องกำเนิดไฟฟ้า" เรียบร้อย		ภาพที่ 2-28
	จัดให้มีป้ายประกาศเพื่อบ่งบอกถึงประเภทและข้อมูลความปลอดภัย (Material Safety Data Sheet) ของน้ำมันดีเซลติดไว้อย่างชัดเจนบนถังเก็บน้ำมันดีเซล รวมทั้งจัดให้มีป้าย 'ห้ามสูบบุหรี่' ไว้บริเวณใกล้เคียงกับถังเก็บน้ำมันดีเซล	✓ โครงการจัดทำป้ายประกาศไว้บริเวณใกล้เคียงกับถังเก็บน้ำมันดีเซลเรียบร้อยแล้ว		ภาพที่ 2-28
	จัดให้มีเขื่อนรองรับการรั่วไหล (Secondary containment) ซึ่งมีความจุ 110% ของปริมาตรบรรจุของถังเก็บน้ำมันเชื้อเพลิงสำหรับกรณีเกิดการรั่วไหลของน้ำมันเชื้อเพลิงขณะที่มีการเติมและถ่ายเทน้ำมัน	✓ โครงการจัดให้มีเขื่อนรองรับการรั่วไหลซึ่งมีความจุ 110% ของปริมาตรบรรจุของถังเก็บน้ำมันเชื้อเพลิง		ภาพที่ 2-28

ภาพที่ 2-28 ห้องเครื่องกำเนิดไฟฟ้าสำรองและถังเก็บน้ำมันดีเซล

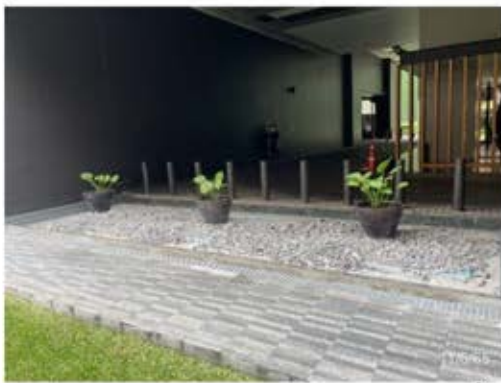
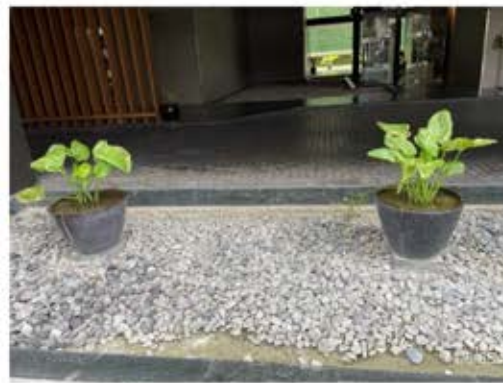
ภาพที่ 2-29 บ่อน้ำประดับภายในโครงการ

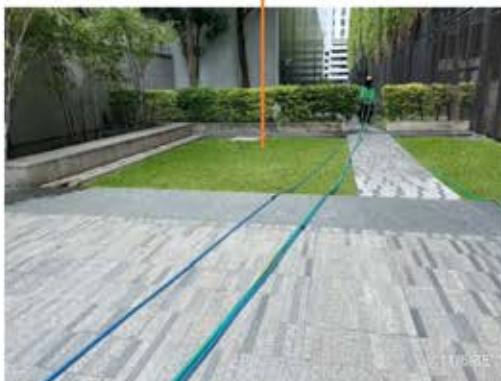
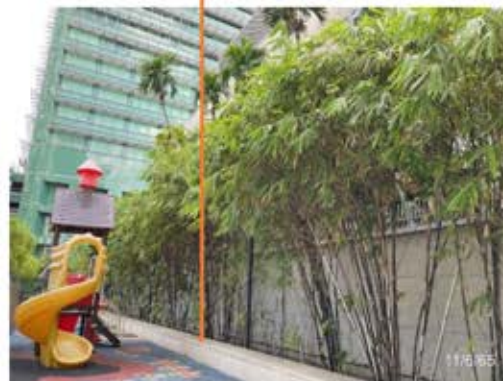
ภาพที่ 2-30 บ่อน้ำประดับที่เปลี่ยนเป็นพื้นที่สีเขียว

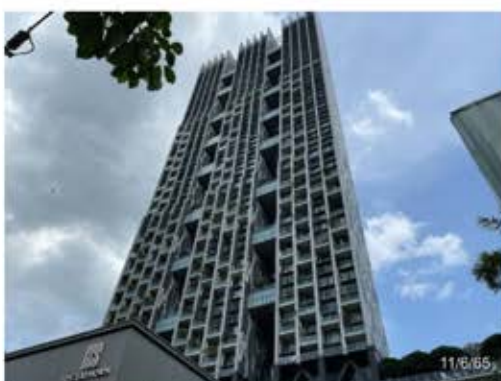
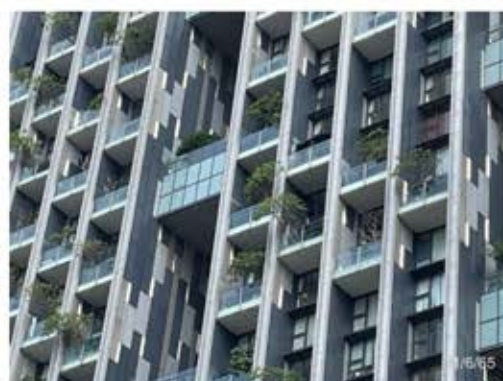
3.3 ทศนียภาพ (ต่อ)	พิจารณาเลือกวัสดุที่สามารถสะท้อนแสงได้ ซึ่งได้แก่ กระฉก (ร้อยละ 34 ของพื้นที่ผิวด้านนอกทั้งหมดของอาคาร) และ Aluminum panel (ร้อยละ 54.5 ของพื้นที่ผิวด้านนอกทั้งหมดของอาคาร) เพื่อใช้เป็นผนังด้านนอกของอาคาร แต่อย่างไรก็	✓ โครงการเลือกใช้สีตัวอาคารโทนสีอ่อนลดการสะท้อนแสง และเลือกใช้กระฉกสะท้อนแสงต่ำ		ภาพที่ 2-31

ภาพที่ 2-31 โครงการเลือกใช้สีโทนอ่อนลดการสะท้อนแสงและการปลูกต้นลีลาวดีบริเวณระเบียง

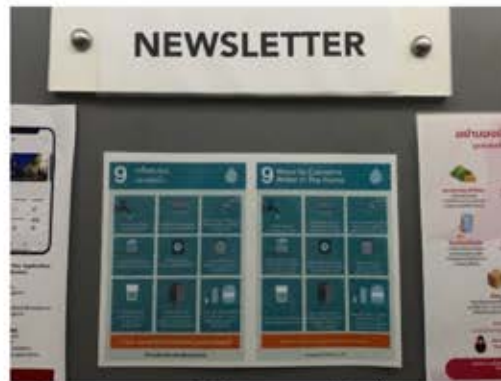
ภาพที่ 2-32 รณรงค์ให้ผู้พักอาศัยใช้น้ำอย่างประหยัด

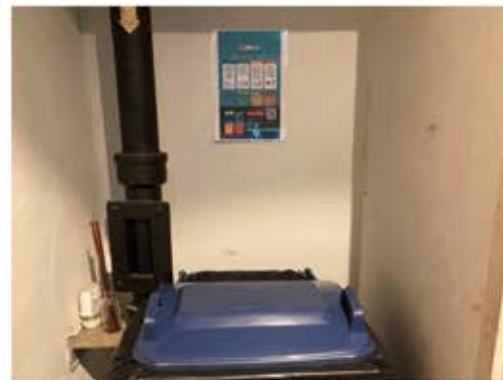
- จัดให้มีห้องพักขยะขนาด 25.77 ตร.ม. ไว้ที่บริเวณชั้น 3 และห้องเก็บขยะขนาด 55.86 ตร.ม. ไว้ที่บริเวณชั้นล่าง ซึ่งมีการควบคุมอุณหภูมิไว้ที่ 18-20 องศาเซลเซียส เพื่อลดอัตราการย่อยสลายของขยะและควบคุมกลิ่นขยะ ห้องเก็บขยะสามารถเก็บขยะมูลฝอยที่เกิดขึ้นจากโครงการทั้งหมดได้มากกว่า 3 วัน	× โครงการจัดให้มีห้องพักขยะบริเวณชั้น 3 (แต่ปัจจุบันยกเลิกการใช้งานแล้ว) และจัดให้มีห้องพักขยะรวมไว้บริเวณชั้นล่าง โดยมีการติดเครื่องปรับอากาศ		ภาพที่ 2-9
	รณรงค์ให้มีการแยกขยะมูลฝอย	✓ โครงการมีการติดป้ายประชาสัมพันธ์รณรงค์แยกขยะมูลฝอย		ภาพที่ 2-33

ภาพที่ 2-33 รณรงค์การแยกขยะมูลฝอย
