บทที่ 2

ผลการปฏิบัติตามมาตรการป้องกันและแก้ไขผลกระทบสิ่งแวดล้อม

นิติบุคคลอาคารชุด โล่ รัชดาภิเษก ได้มอบหมายให้ บริษัท ทัท พร็อพเพอร์ตี้ จำกัด ดำเนินการติดตามตรวจสอบการปฏิบัติตามมาตรการป้องกันและแก้ไขผลกระทบสิ่งแวดล้อม โครงการ โล่ รัชดาภิเษก (ชื่อเดิม โครงการ อาคารพักอาศัย ค.ส.ล. 36 ชั้น (ทาวเวอร์ A 36 ชั้นทาวเวอร์ B 35 ชั้น) รวม 1 อาคาร) (ระยะดำเนินการ) ช่วงเดือนมกราคม - มิถุนายน 2565 ตามที่กำหนดไว้ในรายงานการวิเคราะห์ผลกระทบสิ่งแวดล้อม โดยเนื้อหาบทนี้จะแสดงผลการปฏิบัติตามมาตรการป้องกันและแก้ไขผลกระทบสิ่งแวดล้อม ซึ่งทางบริษัท ทัท พร็อพเพอร์ตี้ จำกัด ทำการตรวจประเมินด้วยวิธี Walk through Survey พร้อมทั้งรวบรวมเอกสารหลักฐานต่างๆ และภาพถ่ายประกอบผลการปฏิบัติตามมาตรการฯ

ดังนั้นเพื่อปฏิบัติตามข้อกำหนดดังกล่าวมาแล้ว โครงการจึงกำหนดให้มีการจัดทำรายงานฉบับนี้ขึ้น โดยเป็นการรายงานระหว่างเดือนมกราคม - มิถุนายน 2565 ทั้งนี้ผลการทบทวนแสดงดังตารางที่ 2-1

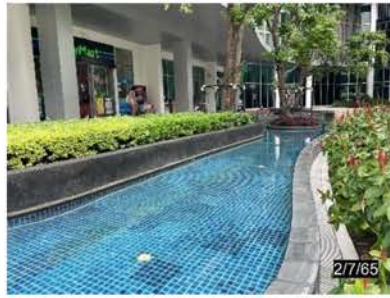
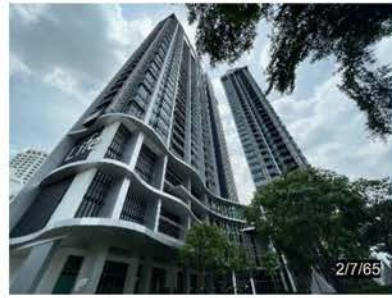
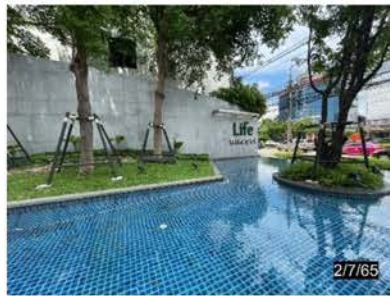
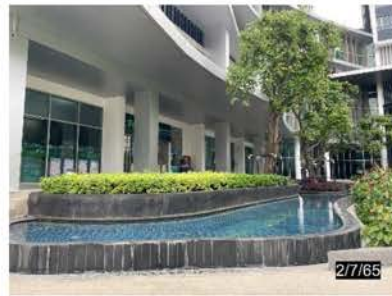
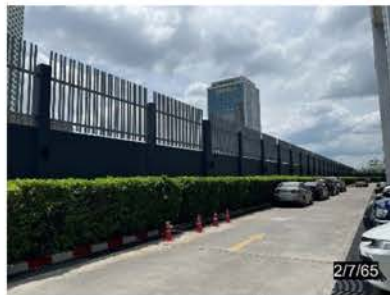
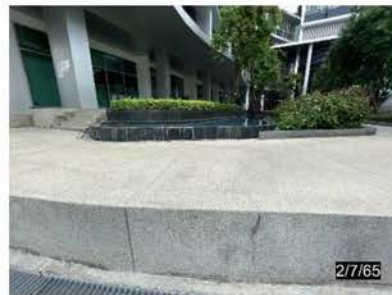
ภาพที่ 2-1 โครงสร้างและการออกแบบ

1.7 ทรัพยากรดิน	จัดปลูกต้นไม้ปกคลุมดินบริเวณที่ว่างและโดยรอบแนวเขตที่ดินของโครงการ เพื่อยึดอนุภาคดินไม่ให้ชะล้างไปยังพื้นที่ข้างเคียงได้	✓ บริเวณพื้นที่ว่างภายในพื้นที่โครงการ โครงการได้จัดให้มีการปลูกต้นไม้บริเวณดังกล่าว เพื่อเป็นการใช้พื้นที่ให้เกิดประโยชน์และเพิ่มทัศนียภาพที่ร่มรื่น อีกทั้ง ได้จัดให้มีเจ้าหน้าที่ดูแล รักษา ให้มีความสมบูรณ์อยู่ตลอดเวลา		ภาพที่ 1-13 ภาพที่ 1-14
	จัดให้มีรั้วโดยรอบพื้นที่โครงการเพื่อป้องกันไม่ให้ดินจากโครงการไหลไปยังพื้นที่ข้างเคียงในช่วงฝนตก	✓ โครงการได้จัดทำรั้วบริเวณโดยรอบโครงการ โดยมีความสูง 2.5 เมตรตลอดแนวเขตที่ดิน		ภาพที่ 2-1

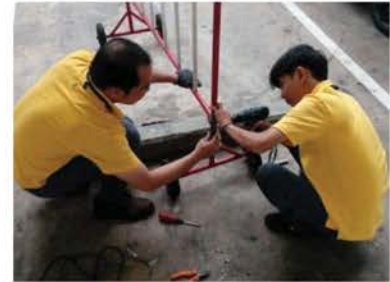
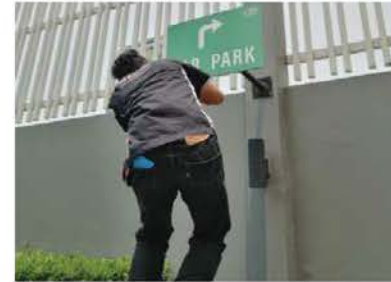
ซ่อมแซมอุปกรณ์ เครื่องหมายจราจร

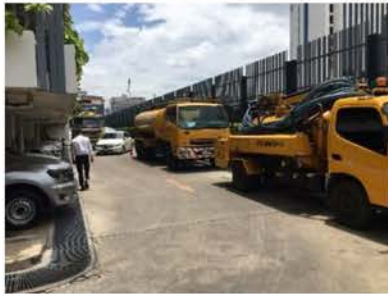
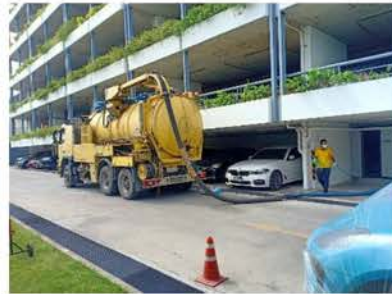
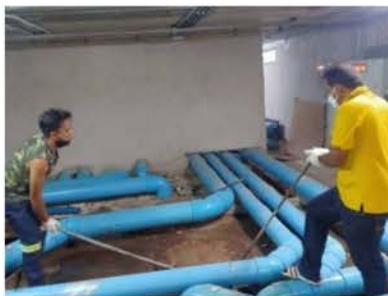
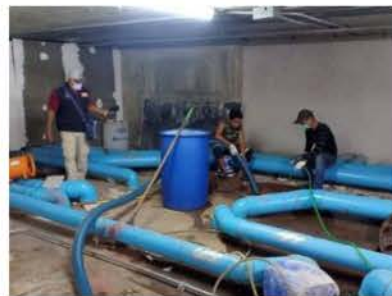
ภาพที่ 2-5 การบำรุงรักษา บริหารจัดการน้ำเสีย

3.7 การบำบัดน้ำเสีย	จัดให้มีระบบบำบัดน้ำเสียประจำแต่ละส่วน โดยส่วนห้องพัก มีระบบบำบัดน้ำเสียชนิดตะกอนเร่งแบบกวนสมบูรณ์ (CMAS) สามารถรองรับน้ำเสียที่เกิดขึ้นได้ 610 ลบ.ม./วัน ส่วนร้านค้าและนิติบุคคล มีระบบบำบัดน้ำเสียแบบเกราะ-กรองไร้อากาศ และเติมอากาศผ่านผิวดักกลาง สามารถรองรับน้ำเสียได้ 2.80 ลบ.ม./วัน ส่วนห้องพักขยะมีระบบบำบัดน้ำเสียชนิดเติมอากาศผ่านผิวดักกลาง	✓ โครงการได้ก่อสร้างแบบตะกอนเร่งแบบกวนสมบูรณ์ (CMAS) สำหรับอาคารพักอาศัยจำนวน 1 ชุด สามารถรองรับน้ำเสียที่เกิดขึ้นได้ 610 ลบ.ม./วัน และระบบบำบัดน้ำเสียชนิดเกราะ-กรองเติมอากาศจำนวน 1 ชุด สำหรับส่วนร้านค้าและนิติบุคคล ทั้งนี้ ระบบดังกล่าวถูก เปิดใช้งานเป็นระบบที่เรียบร้อยแล้ว ทั้งนี้ปริมาณน้ำเสียรวมทั้งโครงการเฉลี่ย 170 ลูกบาศก์เมตร/วัน		ภาพที่ 1-8
	จัดให้มีการสูบน้ำตะกอนจากถังเกราะอย่างสม่ำเสมออย่างน้อยปีละ 1-2 ครั้ง และตะกอนในถังเก็บตะกอน 3 เดือน/ครั้ง	✓ โครงการได้จัดให้มีการสูบน้ำตะกอนเป็นประจำ		
	ต้องมีการติดตามตรวจสอบระบบบำบัดน้ำเสียให้มีประสิทธิภาพที่ดีอยู่เสมอ โดยจัดให้มีช่างซ่อมแซมบำรุงดูแลรักษาระบบบำบัดน้ำเสีย	✓ โครงการ อาคารพักอาศัย ค.ส.ล. 36 ชั้น (ทาวเวอร์ A 36 ชั้น ทาวเวอร์ B 35 ชั้น) รวม 1 อาคาร อยู่ภายใต้การดูแลของบริษัท พลัส พร็อพเพอร์ตี้ จำกัด ซึ่งเป็นบริษัทที่ให้บริการเกี่ยวกับการบริหารจัดการอาคารชุดที่มีประสบการณ์ และบุคลากรที่มีความรู้และความชำนาญ สำหรับงานควบคุมการทำงาน กำกับดูแล ตรวจสอบ และซ่อมบำรุงระบบสาธารณูปโภค		ภาพที่ 2-5 ภาคผนวก 5

กำหนดข้อปฏิบัติสำหรับผู้พักอาศัย ดังนี้ 1) ใช้น้ำยาฆ่าเชื้อโรคที่มีคุณสมบัติเป็นด่างในปริมาณที่จำเป็น 2) ไม่ทิ้งวัสดุแปลกปลอมลงในส้วมและท่อระบายน้ำ	✓ โครงการได้มีการกำหนดข้อระเบียบการพักอาศัยของโครงการอย่างชัดเจน		ภาพที่ 2-5

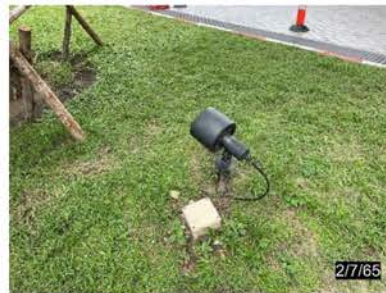
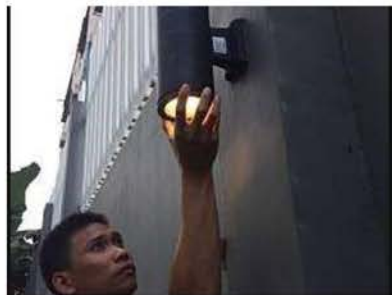
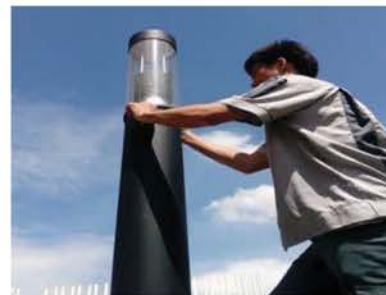
ซ่อมแซมระบบไฟฟ้าส่องสว่าง

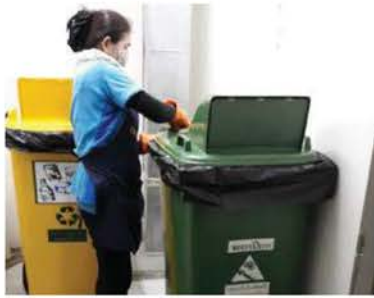
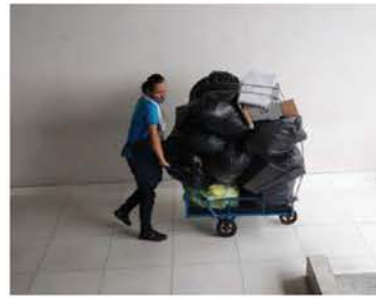
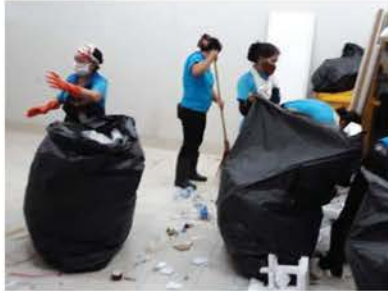
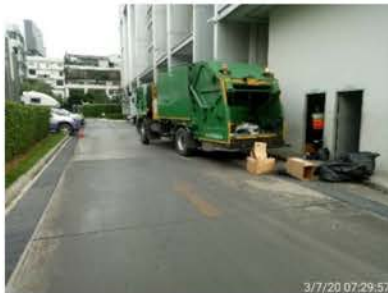
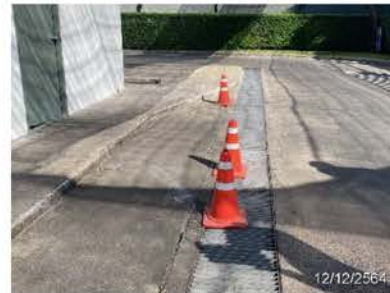
ภาพที่ 2-9 การจัดการมูลฝอย

องค์ประกอบทางสิ่งแวดล้อม	มาตรการป้องกันและแก้ไขผลกระทบสิ่งแวดล้อม	ผลการปฏิบัติตามมาตรการ ✓ ปฏิบัติ ✕ ไม่ได้ปฏิบัติ ● ไม่มีประสิทธิภาพ ○ ยังไม่ถึงเวลา	ปัญหา อุปสรรคและแนวทางแก้ไข	เอกสารอ้างอิง
	ติดป้ายประชาสัมพันธ์ให้ผู้พักอาศัยภายในโครงการคัดแยกขยะเปียก ขยะแห้ง และขยะอันตรายก่อนทิ้งลงถังรองรับขยะ	✓ โครงการติดป้ายประชาสัมพันธ์ให้ผู้พักอาศัยในโครงการคัดแยกขยะก่อนทิ้ง บริเวณบอร์ดประชาสัมพันธ์และภายในห้องพักขยะแต่ละชั้น		ภาพที่ 1-10 ภาพที่ 1-15
	จัดให้มีพนักงานทำความสะอาดของโครงการคอยรวบรวมขยะที่เกิดขึ้นในแต่ละชั้นของอาคารไปยังอาคารพักขยะรวมทุกวัน	✓ โครงการได้จัดให้พนักงานทำความสะอาดของโครงการที่มีหน้าที่ดูแล รับผิดชอบห้องพักขยะ ต้องนำขยะจากห้องพักขยะและพื้นที่ส่วนกลางของโครงการมารวบรวมยังห้องพัสดุฝอยรวมเป็นประจำทุกวัน อย่างน้อยวันละ 1 ครั้ง เพื่อไม่ให้เกิดปัญหากลิ่นเหม็นรบกวนผู้พักอาศัย		ภาพที่ 2-9
	ทำความสะอาดถังขยะอย่างน้อยสัปดาห์ละ 1 ครั้ง และอาคารพักขยะ รวมทุกครั้งภายหลังที่หน่วยงานเขตฯ เข้ามาเก็บขนขยะให้กับโครงการเพื่อป้องกันการเกิดกลิ่นเหม็นอันเนื่องมาจากการหมักหมมของขยะมูลฝอย และป้องกันสัตว์พาหะนำโรคเข้ามาอยู่อาศัย	✓ โครงการได้จัดให้พนักงานทำความสะอาดล้างทำความสะอาดห้องพัสดุฝอยรวมและถังขยะเป็นประจำทุกสัปดาห์ด้วยน้ำยาฆ่าเชื้อ ภายหลังการจัดเก็บขยะของสำนักงานเขตห้วยขวาง		ภาพที่ 2-9

องค์ประกอบทางสิ่งแวดล้อม	มาตรการป้องกันและแก้ไขผลกระทบสิ่งแวดล้อม	ผลการปฏิบัติตามมาตรการ ✓ ปฏิบัติ ✕ ไม่ได้ปฏิบัติ ○ ไม่มีประสิทธิภาพ ○ ยังไม่ถึงเวลา	ปัญหา อุปสรรค และแนวทางแก้ไข	เอกสารอ้างอิง
	พนักงานรักษาความสะอาดปิดประตูให้สนิททุกครั้งหลังจากนำขยะมาเก็บรวบรวม เพื่อป้องกันปัญหาแมลงรบกวนและสัตว์นำโรค	ประตูห้องพักขยะรวมให้สนิททุกครั้งหลังใช้งาน เพื่อป้องกันกลิ่นเหม็นรบกวนผู้พักอาศัยในพื้นที่โครงการและผู้พักอาศัยโดยรอบ		
	จัดทำฝา/ตะแกรงครอบท่อระบายน้ำบริเวณโดยรอบอาคาร ให้มิดชิด เพื่อป้องกันแมลงต่างๆ โดยเฉพาะแมลงสาบและหนูที่มักเข้าไปอาศัยในท่อระบายน้ำและออกจากท่อระบายน้ำ เข้าไปขุดคุ้ยขยะในห้องพักขยะ	✓ โครงการได้จัดทำฝา/ตะแกรงครอบท่อระบายน้ำบริเวณโดยรอบอาคารอย่างมิดชิดเพื่อป้องกันสัตว์หรือแมลงต่างๆ เข้าไปอาศัยในท่อระบายน้ำ		ภาพที่ 1-9
	ประสานให้สำนักงานเขตห้วยขวางเข้ามาจัดเก็บขยะทุกวัน และกรณีมีขยะตกค้างเกิน 2 วัน จะติดต่อให้เอกชนที่ได้รับอนุญาตมาเก็บขนไปกำจัด เพื่อไม่ให้มีขยะตกค้างในโครงการและป้องกันและลดปัญหาเรื่องกลิ่นเหม็นรบกวน	✓ โครงการได้มีการประสานต่อสำนักงานห้วยขวาง เพื่อจัดเก็บขยะของโครงการ ซึ่งทางสำนักงานเขตห้วยขวางจะเข้ามาเก็บขยะของโครงการเป็นประจำสม่ำเสมอ		ภาพที่ 2-9

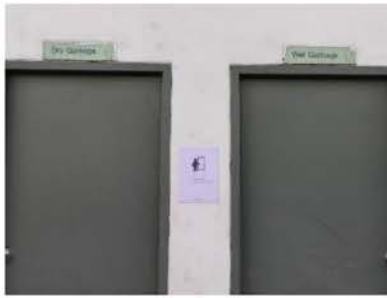
ภาพที่ 2-16 ป้ายเตือนให้ปิดประตูให้สนิท

ตรวจสอบภาชนะรองรับขยะมูลฝอยอยู่เสมอ หากพบว่าแตกชำรุดหรือรั่วซึม จะต้องซ่อมแซมหรือแก้ไขให้พร้อมที่จะใช้งานได้อยู่เสมอ	✓ พนักงานทำความสะอาดที่มีหน้าที่ขนย้ายขยะในพื้นที่โครงการ จะดำเนินการตรวจสอบถังขยะทุกครั้งที่ทำกรขนย้าย หากพบถังใดมีการชำรุด แตก เสียหาย พนักงานทำความสะอาดจะดำเนินการแจ้งนิติฯ เพื่อทำการเปลี่ยนทดแทนโดยทันที		ภาพที่ 2-9
	รวบรวมขยะใส่ถุงดำหรือถุงพลาสติกและมัดปากถุงให้แน่นก่อนนำมาทิ้งยังห้องพักขยะรวม เพื่อป้องกันปัญหากลิ่นและแมลงวันรบกวน	✓ พนักงานทำความสะอาดที่มีหน้าที่ขนย้ายขยะ จะดำเนินการมัดปากถุงให้แน่นทุกครั้งก่อนการเคลื่อนย้าย เพื่อป้องกันการตกหล่นของขยะระหว่างการขนย้าย		ภาพที่ 2-9
	จัดทำป้ายติดบริเวณประตูอาคารพักขยะรวมในตำแหน่งที่เห็นได้ชัดเจนว่า "ปิดประตูให้สนิท" เพื่อเป็นการเตือนให้	✓ โครงการได้ทำการติดป้าย "ปิดประตูให้สนิท" บริเวณประตูห้องพักขยะรวม และกำชับพนักงานด้วยการบอกกล่าวให้ปิด		ภาพที่ 2-16

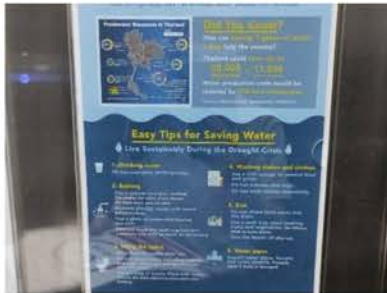
ภาพที่ 2-17 ป้ายรณรงค์ประชาสัมพันธ์ประหยัดน้ำ

มาตรการอนุรักษ์น้ำส่วนที่เจ้าของโครงการรณรงค์ให้ผู้พักอาศัยปฏิบัติ			
	รณรงค์และขอความร่วมมือให้ผู้พักอาศัยภายในโครงการช่วยกันใช้น้ำอย่างประหยัด	✓ โครงการได้ติดป้ายรณรงค์และขอความร่วมมือให้ผู้พักอาศัยภายในโครงการช่วยกันใช้น้ำอย่างประหยัด		ภาพที่ 2-17

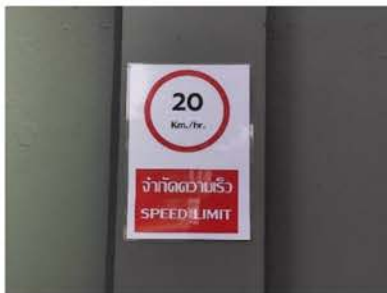
ภาพที่ 2-19 ป้ายจำกัดความเร็วไม่เกิน 20 กม./ชม.

กำหนดการขับรถภายในโครงการด้วยความเร็วต่ำไม่เกิน 20 กม./ชม. เพื่อป้องกันอุบัติเหตุ	✓ โครงการได้จัดให้มีป้าย “ป้ายจำกัดความเร็ว 20 กม./ชม.” บริเวณที่ทางวิ่งภายในโครงการ		ภาพที่ 2-19
	มาตรการเพื่อลดผลกระทบด้านสุขภาพจิตของผู้พักอาศัยที่โครงการปฏิบัติ			
	จัดพื้นที่สีเขียวภายในโครงการ เพื่อให้มีพื้นที่สำหรับผู้พักอาศัยพักผ่อนหย่อนใจ	✓ โครงการได้จัดให้มีพื้นที่สีเขียวทั้งหมด 2 บริเวณ คือ บริเวณชั้นล่างและชั้น 8 ของอาคารพักอาศัย พร้อมทั้งจัดให้มีเจ้าหน้าที่ดูแลรักษาให้มีความสมบูรณ์สวยงามอยู่เสมอ		ภาพที่ 1-13 ภาพที่ 1-14
	จัดพื้นที่ส่วนกลางสำหรับออกกำลังกาย ได้แก่ ห้องออกกำลังกาย สระว่ายน้ำ และสวนสาธารณะ ฯลฯ เพื่อเป็นการส่งเสริมให้ผู้พักอาศัยออกกำลังกาย และมีสถานที่พักผ่อนหย่อนใจก่อให้เกิดสุขภาพอนามัย และสุขภาพจิตที่ดี	✓ โครงการได้จัดให้มีพื้นที่ส่วนกลาง ได้แก่ ห้องออกกำลังกาย สระว่ายน้ำ และสวนสาธารณะ ฯลฯ เพื่อเป็นการส่งเสริมให้ผู้พักอาศัยออกกำลังกาย และมีสถานที่พักผ่อนหย่อนใจก่อให้เกิดสุขภาพอนามัย		ภาพที่ 2-12

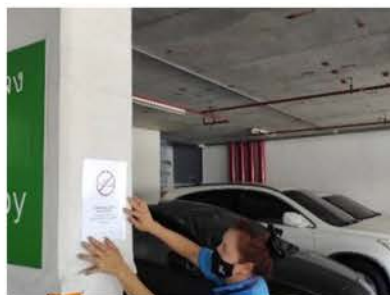
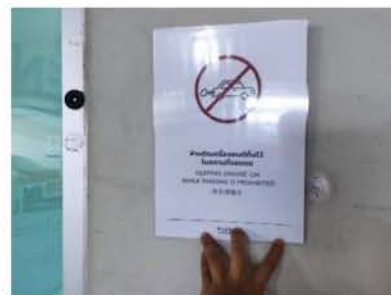
ภาพที่ 2-20 ป้ายห้ามติดเครื่องยนต์ทิ้งไว้เมื่อจอด

1.3 คุณภาพอากาศ	ติดตั้งป้ายเตือนให้ดับเครื่องยนต์ในขณะที่มีการจอดรอ	✓ โครงการได้จัดให้มีป้ายห้ามติดเครื่องยนต์ทิ้งไว้ขณะจอด บริเวณทางวิ่งและลานจอดรถภายในโครงการ		ภาพที่ 2-20
