บทที่ 2

ผลการปฏิบัติตามมาตรการป้องกันและแก้ไขผลกระทบสิ่งแวดล้อม

2.1 การปฏิบัติตามมาตรการป้องกันและแก้ไขผลกระทบสิ่งแวดล้อม

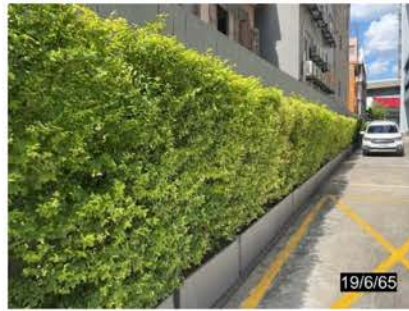
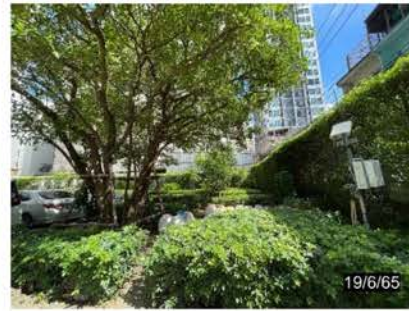
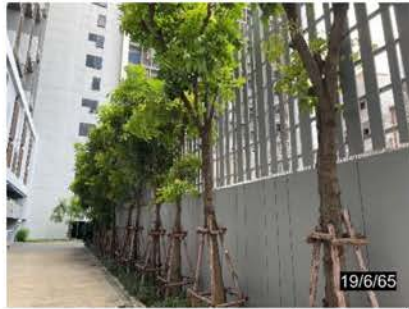
ภาพที่ 2-1 แนวรั้วรอบพื้นที่โครงการ

1. ทรัพยากรสิ่งแวดล้อมทาง กายภาพ					
1.1 สภาพภูมิประเทศ	1. จัดให้มีรั้วโดยรอบแนวเขตที่ดิน เพื่อป้องกันการพังทลาย ของดินสู่พื้นที่ข้างเคียง	✓		โครงการมีรั้วโดยรอบพื้นที่โครงการ	ภาพที่ 2-1

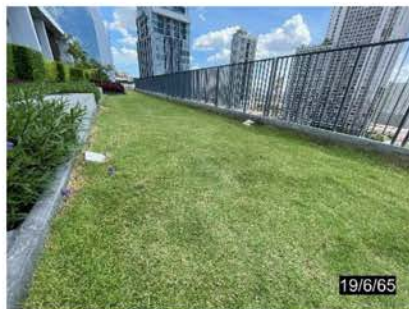
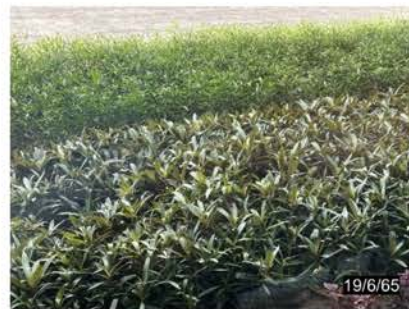
ภาพที่ 2-2 การปลูกพืชคลุมดิน

2. จัดให้มีการปลูกพืชคลุมดินไม่ปล่อยให้มีพื้นที่ว่างที่เป็นดิน เพื่อให้พืชช่วยยึดหน้าดินไม่ให้เกิดการชะล้างพังทลาย	✓		มีการปลูกพืชคลุมดินในบริเวณพื้นที่ว่างที่เป็นดิน	ภาพที่ 2-2

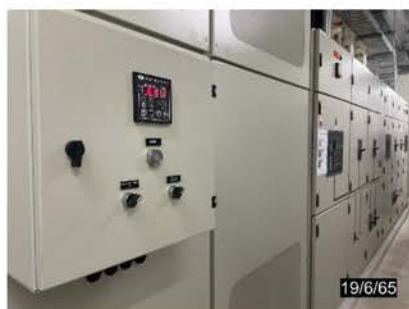
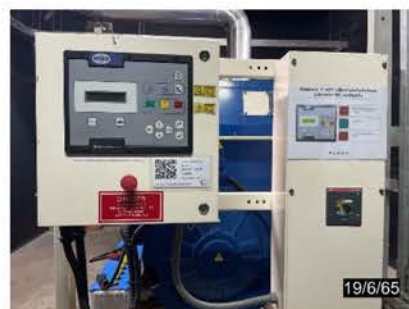
ภาพที่ 2-5 ระบบไฟฟ้า

3.5 การใช้ไฟฟ้า	1. โครงการติดตั้งระบบไฟฟ้า ดังนี้			
	- ระบบไฟฟ้าปกติ อุปกรณ์หลักสำหรับระบบแจกจ่ายไฟฟ้าปกติ ประกอบด้วย สวิตช์บอร์ดแรงสูงชนิดติดตั้งภายในอาคาร สวิตช์บอร์ดแรงต่ำ และหม้อแปลงไฟฟ้า แปลงไฟฟ้าแรงสูงจากการไฟฟ้านครหลวงผ่าน Transformer Dry Type Cast Resin ขนาด 2,000 KVA จำนวน 2 ชุด แปลงไฟ 24 KV เป็น 416/240 V เพื่อจ่ายไปยัง Load ต่างๆ ในภาวะปกติ โดยโครงการมีความต้องการไฟฟ้ารวมทั้งสิ้น 3,157 KVA	✓ โครงการรับไฟฟ้าแรงสูงจากการไฟฟ้านครหลวง แล้วมาผ่านหม้อแปลงไฟฟ้าก่อนส่งใช้ภายในโครงการ		ภาพที่ 2-5

- ระบบไฟฟ้าฉุกเฉิน จัดให้มีเครื่องกำเนิดไฟฟ้าฉุกเฉิน ขนาด 600 KVA จำนวน 1 ชุด สำรองไฟได้นาน 8 ชม. และ ไฟฟ้า ส่องสว่างฉุกเฉิน (Battery) ขนาด 24 V สามารถทำงาน ได้นาน 2 ชม.	✓ โครงการมีเครื่องกำเนิดไฟฟ้าสำรอง จำนวน 1 ชุด สำรอง ไฟฟ้า ในตอนที่ระบบไฟฟ้าปกติ เกิดการขัดข้อง		ภาพที่ 2-5

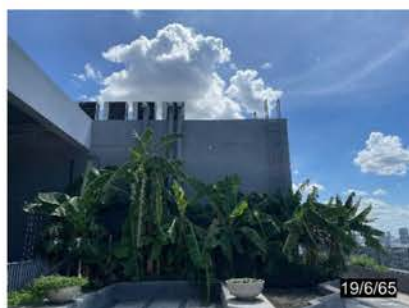
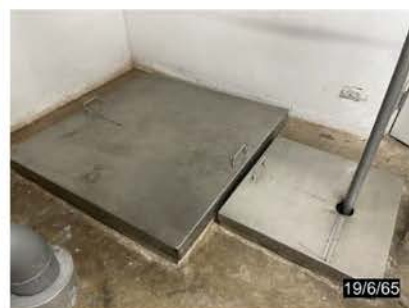
ภาพที่ 2-6 ระบบน้ำใช้

3. คุณค่าการใช้ประโยชน์ของ มนุษย์				
3.1 การใช้น้ำ	1. จัดให้มีการสำรองน้ำใช้ ดังนี้ - ถังเก็บน้ำใต้ดิน จำนวน 2 ถัง สำรองเพื่ออุปโภค-บริโภค ปริมาณ 550 ลบ.ม. - ถังเก็บน้ำชั้นหลังคา จำนวน 1 ถัง สำรองเพื่ออุปโภค-บริโภค ปริมาณ 141 ลบ.ม. รวมปริมาณน้ำสำรองเพื่ออุปโภค-บริโภค 691 ลบ.ม. สำรองน้ำใช้ได้นาน 1.3 วัน	✓ โครงการมีถังเก็บน้ำใต้ดิน จำนวน 2 ถัง และมีถังเก็บน้ำ ชั้นดาดฟ้าจำนวน 1 ถัง ซึ่งสามารถสำรองน้ำไว้ใช้ได้นาน 1.3 วัน		ภาพที่ 2-6

2. จัดให้มีระบบสูบน้ำในอาคาร ซึ่งทำหน้าที่สูบน้ำโดยไม่ ดึงน้ำใช้มาจากท่อประปาโดยตรง และควบคุมการจ่ายน้ำด้วย ระบบตั้งเวลา ซึ่งกำหนดเวลาการสูบน้ำในช่วง 24.00 - 05.00 น. ซึ่งอยู่นอกช่วงเวลาที่พักอาศัยใกล้เคียงมีการใช้น้ำ	✓ มีถังเก็บน้ำใต้ดินและชั้นดาดฟ้า การใช้น้ำจึงไม่ได้ถูกดึงมา ใช้จากท่อประปาโดยตรง		ภาพที่ 2-6

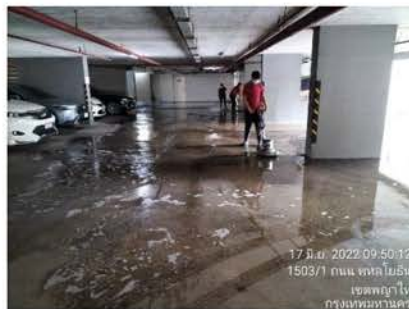
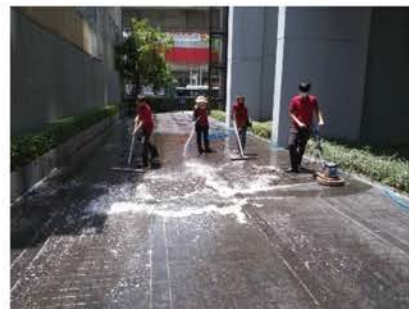
ภาพที่ 2-10 การทำความสะอาดพื้นถนนในโครงการ

2. ดูแลรักษาความสะอาดถนนภายในโครงการ โดยฉีดล้าง ถนนเป็นประจำสม่ำเสมอ	✓		โครงการมีแม่บ้านทำหน้าที่ดูแลความสะอาดในส่วนต่างๆ ภายในโครงการ และบริเวณถนนอย่างสม่ำเสมอ	ภาพที่ 2-10

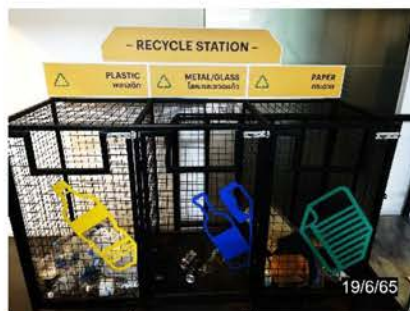
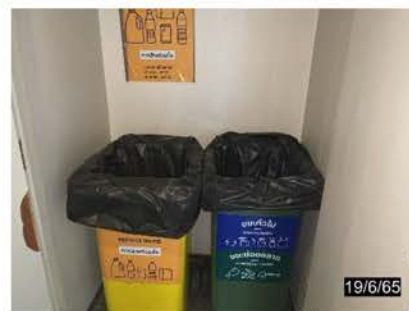
ภาพที่ 2-13 ถังมูลฝอยและห้องพักมูลฝอย

3.4 การจัดการมูลฝอย	1. จัดให้มีห้องพักมูลฝอยประจำชั้นตั้งแต่ชั้นที่ 5 ถึง 26 จำนวน 1 ห้อง/ชั้น ความกว้าง 1.8 ม. ความยาว 1.9 ม. ซึ่งภายในจะติดตั้งมูลฝอยขนาด 100 ล. (ภายในรองด้วยถุงดำ) จำนวน 2 ถัง (ถังมูลฝอยแห้ง 1 ถัง และถังมูลฝอยเปียก 1 ถัง) โดยจะประชาสัมพันธ์ให้ผู้พักอาศัยนำมูลฝอยมาไว้ในห้องพักมูลฝอยประจำชั้นดังกล่าว สำหรับชั้นที่ 1-4 (ชั้นจอดรถ) จะติดตั้งมูลฝอย ขนาด 50 ล. จำนวน 2 ถัง (ถังมูลฝอยแห้ง 1 ถัง และถังมูลฝอยเปียก 1 ถัง) ไว้บริเวณโถงลิฟต์ ส่วนในห้องสำนักงานนิติบุคคลอาคารชุด (ตั้งอยู่ที่ชั้นที่ 1) และห้อง	✓ - สำหรับชั้น 1-4 มีถังมูลฝอย จำนวน 1 ถัง บริเวณโถงลิฟต์ ซึ่งเพียงพอต่อการรองรับมูลฝอย - สำหรับชั้น 5-26 มีห้องพักมูลฝอยประจำแต่ละชั้น โดยภายในห้องพักมูลฝอยในแต่ละชั้นจะติดตั้งถังมูลฝอยเปียกจำนวน 1 ถังและถังมูลฝอยแห้ง จำนวน 1 ถัง - สำหรับชั้น 5 จะมีถังมูลฝอยอันตราย จำนวน 1 ถังเพิ่มเติมจากชั้นอื่นๆ		ภาพที่ 2-13

5. จัดให้มีห้องพักมูลฝอยรวม แบ่งเป็นห้องพักมูลฝอยแห้งและเปียก ตั้งอยู่ในอาคารบริเวณชั้นล่าง โดยแต่ละห้องสามารถรองรับมูลฝอยแต่ละประเภทได้ไม่น้อยกว่า 3 เท่า	✓	มีห้องพักมูลฝอยรวมอยู่บริเวณชั้น 1	ภาพที่ 2-13

6. จัดให้มีถังมูลฝอยอันตรายขนาด 240 ล. จำนวน 2 ถัง ตั้งอยู่ภายในห้องพักมูลฝอยแห้งของโครงการ โดยกันถังรองด้วยถุงสีส้มแยกจากมูลฝอยอื่นให้ชัดเจน	○	มีถังมูลฝอยอันตรายจำนวน 2 ถัง โดยถังใหญ่ตั้งอยู่บริเวณชั้น 5 และถังเล็กตั้งอยู่บริเวณชั้นล่าง โดยมีป้ายแสดงให้เห็นได้อย่างชัดเจน แต่ไม่ได้รองกันถังรองด้วยถุงสีส้ม	ภาพที่ 2-13

8. ห้องพักมูลฝอยรวมจะปิดมิดชิด เพื่อป้องกันกลิ่นรบกวนผู้อยู่อาศัยและชุมชนบริเวณใกล้เคียง โดยจะเปิดเฉพาะช่วงที่มีการเก็บขนมูลฝอยเท่านั้น	✓	ห้องพักมูลฝอยรวมมีประตูปิดมิดชิด จะเปิดเฉพาะช่วงที่มีการเก็บขนมูลฝอยหรือทำความสะอาดเท่านั้น	ภาพที่ 2-13

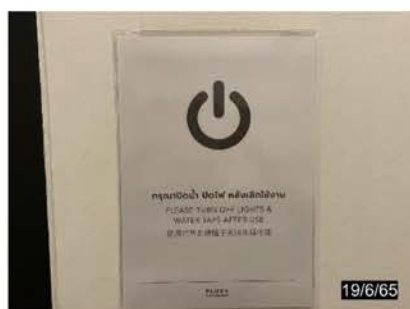
ภาพที่ 2-16 รมรงค์ประหยัดน้ำ-ไฟฟ้า

5. ติดป้ายรณรงค์การประหยัดน้ำภายในพื้นที่โครงการ	✓ มีป้ายรณรงค์การประหยัดน้ำภายในพื้นที่โครงการ		ภาพที่ 2-16

2. รณรงคให้ผูพักอาศัยและพนักงานใช้ไฟฟ้าอย่างประหยัด	✓ โครงการมีการรณรงคให้ผูพักอาศัยและพนักงานใช้ไฟฟ้า อย่างประหยัด		ภาพที่ 2-16
3.6 การอนุรักษ์พลังงาน	1. การอนุรักษ์พลังงานไฟฟ้าของเจ้าของโครงการ มีดังนี้ - ปลุกต้นไม้ภายในโครงการให้มากที่สุดภายในบริเวณพื้นที่ วางซึ่งไม่ใช่ถนนและทางวิ่งเพื่อลดภาระการทำงานของ เครื่องปรับอากาศ - ใช้ฉนวนบุเพดาน ซึ่งสามารถลดกำลัการใช้ระบบปรับ อากาศลงได้ 1 ตัน ความเย็นต่อพื้นที่ 100 ตารางเมตร - ติดป้ายประชาสัมพันธ์ภายในพื้นที่โครงการให้ทำการ ล้างแอร์เป็นประจำสม่ำเสมอ พร้อมระบุเบอร์ติดต่อช่างซ่อม/ ล้างแอร์ เพื่ออำนวยความสะดวกผู้พักอาศัยภายในโครงการ - โครงการประสานกับช่างซ่อม/ล้างแอร์ โดยจัดให้มีช่วง ลดราคาในการล้างทำความสะอาดเครื่องปรับอากาศ เพื่อเป็น แรงจูงใจให้กับผู้พักอาศัย - แยกสวิตช์ควบคุมอุปกรณ์ไฟฟ้าแสงสว่าง แทนการใช้ หนึ่งตัว ควบคุมหลอดแสงสว่างจำนวนมาก	✓ โครงการปลูกต้นไม้หลากหลายชนิดไว้ในบริเวณต่างๆ ภายในโครงการ ✓ โครงการใช้ฉนวนบุเพดานตามที่กำหนด ✕ โครงการไม่ได้ติดป้ายประชาสัมพันธ์การล้างแอร์เป็น ประจำสม่ำเสมอ และไม่ได้ติดเบอร์ติดต่อช่างซ่อม/ล้าง แอร์ไว้ในจุดประชาสัมพันธ์ ✕ โครงการไม่ได้ประสานกับช่างซ่อม/ล้างแอร์ ในการล้างทำ ความสะอาดเครื่องปรับอากาศของผู้พักอาศัย ✓ อุปกรณ์ไฟฟ้าแสงสว่างถูกควบคุมด้วยสวิตช์แยกส่วน		ภาพที่ 2-4 ภาพที่ 2-45 ภาพที่ 2-46

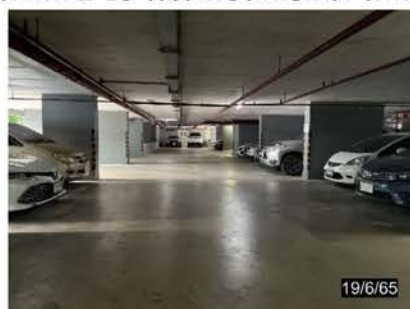
ภาพที่ 2-18 ลานจอดรถยนต์

2) มลพิษทางอากาศ	1. ออกแบบให้ที่จอดรถของโครงการ มีลักษณะเปิดโล่งไม่ปิด ทึบ มีลมพัดผ่านอยู่ตลอดเวลา ไม่เกิดการสะสมของมลพิษ	✓		โครงการออกแบบที่จอดรถแบบมีช่องเปิดโล่ง	ภาพที่ 2-18

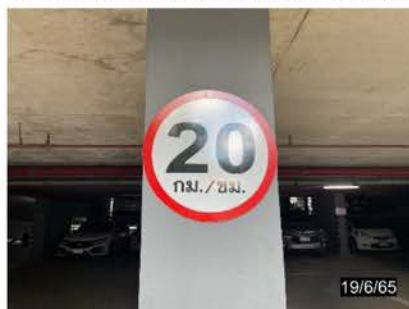
ภาพที่ 2-28 ป้ายจำกัดความเร็วรถ

1.2 คุณภาพอากาศ					
1) ฝุ่นละออง	1. ควบคุมความเร็วของรถภายในโครงการ เช่น ป้ายจำกัด ความเร็ว สันนุลลดความเร็ว เพื่อไม่ให้เกิดการฟุ้งกระจายของ ฝุ่นบนผิวถนน	✓		มีป้ายจำกัดความเร็วภายในโครงการ	ภาพที่ 2-28

1.3 เสียง	1. จัดทำป้ายจำกัดความเร็วของรถบนถนนภายในโครงการ เพื่อ ชะลอความเร็วของรถและลดเสียงจากการแล่นของ รถยนต์	✓	มีป้ายจำกัดความเร็วภายในโครงการ		ภาพที่ 2-28

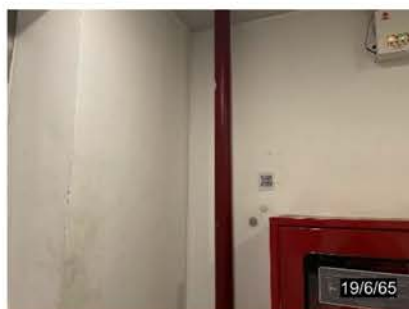
ภาพที่ 2-38 ท่อเย็น

3.7 การป้องกันอัคคีภัย	1. จัดให้มีระบบป้องกันและเตือนอัคคีภัยของโครงการรายละเอียด ดังนี้			
	<u>ระบบป้องกันอัคคีภัย</u>			
	- จัดให้มีท่อยืน (Stand Pipe) จำนวน 5 ท่อ เป็นท่อยืนขนาดเส้นผ่านศูนย์กลาง 5 นิ้ว จำนวน 4 ท่อ และขนาดเส้นผ่านศูนย์กลาง 4 นิ้ว จำนวน 1 ท่อ โดยจะรับน้ำดับเพลิงจากถังเก็บน้ำใต้ดิน ซึ่งสำรองน้ำเพื่อการดับเพลิงปริมาณ 230 ลบ.ม. ภายในติดตั้งเครื่องสูบน้ำดับเพลิงชนิดเครื่องยนต์ดีเซล อัตราการสูบ 3.78 ลบ.ม./นาที่ ที่ TDH 135 เมตร ทำงานร่วมกับเครื่องสูบน้ำรักษาความดันในระบบท่อให้คงที่ (Jockey Pump) อัตราการสูบ 0.06 ลบ.ม./นาที่ ที่ TDH 135 ม. เพื่อสูบน้ำดับเพลิงไปยังส่วนต่างๆ ของอาคาร	✓ โครงการจัดให้มีท่อยืน (Stand Pipe) จำนวน 5 ท่อ		ภาพที่ 2-38

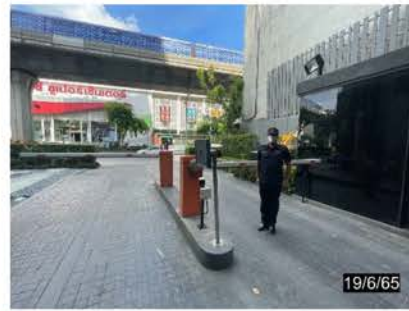
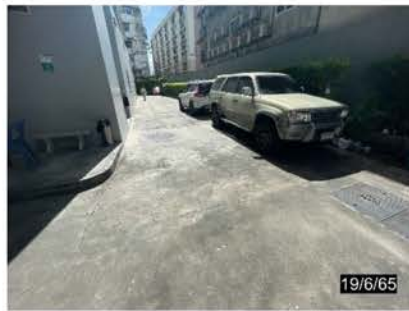
ภาพที่ 2-51 จุดจอดรถเก็บขนมูลฝอย

9. กำหนดให้ที่จอดรถหมายเลข 4 เป็นจุดจอดรถเก็บขนมูลฝอย ซึ่งที่จอดรถดังกล่าวเป็นที่จอดรถของผู้พักอาศัยและสามารถใช้เป็นที่จอดรถเก็บขนมูลฝอยได้ โดยใช้วิธีการบริหารจัดการโดยโครงการจะตั้งกรวยยางเพื่อไม่ให้เกิดการจอดรถและจะนำกรวยยางออกเมื่อจัดเก็บมูลฝอยแล้วเสร็จ	✓ โครงการกำหนดให้ที่จอดรถหมายเลข 4 เป็นจุดจอดรถเก็บขนมูลฝอย		ภาพที่ 2-51

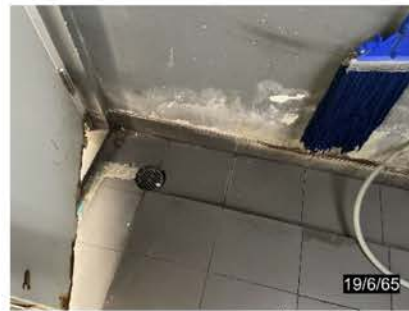
ภาพที่ 2-52 ท่อรวบรวมน้ำจากการล้าง
ห้องพักมูลฝอย

10. จัดให้มีท่อรวบรวมน้ำจากการล้างห้องพักมูลฝอย เพื่อรวบรวม น้ำเสียเข้าสู่ระบบบำบัดน้ำเสียรวมของโครงการ ก่อนระบายออกสู่ภายนอกต่อไป	✓ โครงการมีท่อรวบรวมน้ำจากการล้างห้องพักมูลฝอยส่งต่อไปยังระบบบำบัดน้ำเสีย		ภาพที่ 2-52

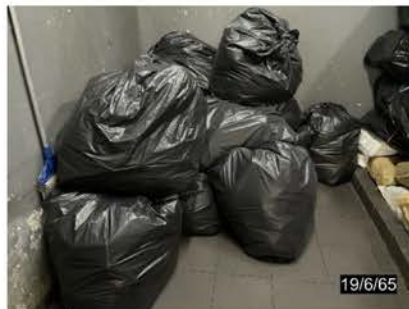
ภาพที่ 2-53 มูลฝอยบรรจุในถุงดำมัด
ปากถุงแน่น

3. การเก็บมูลฝอยในถุงต้องไม่ให้มีปริมาณหรือน้ำหนักมากเกินไป ซึ่งบรรจุปริมาณมูลฝอยประมาณ 3 ใน 4 ของถุง	✓	พนักงานทำความสะอาดจะจัดเก็บมูลฝอยใส่ถุงดำ โดยบรรจุประมาณ 3 ใน 4 ของขนาดถุง และมัดปากถุงอย่างมิดชิด ก่อนขนย้ายมายังห้องพักมูลฝอยรวม	ภาพที่ 2-53

4. ต้องมัดปากถุงให้แน่นเพื่อป้องกันมูลฝอยกระจัดกระจายและสะดวกต่อการขนย้าย	✓	พนักงานทำความสะอาดจะจัดเก็บมูลฝอยใส่ถุงดำ และมัดปากถุงอย่างมิดชิด ก่อนขนย้ายมายังห้องพักมูลฝอยรวม	ภาพที่ 2-53

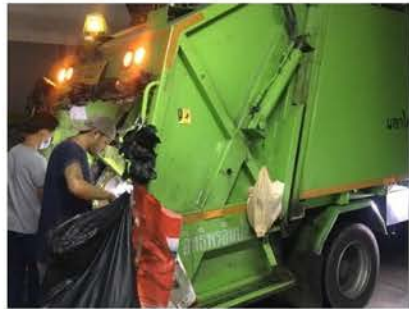
ภาพที่ 2-59 สำนักงานเขตพญาไทเข้า
มาเก็บมูลฝอยจากโครงการ

12. ติดตามประสานงานจัดเก็บมูลฝอยของสำนักงานเขตพญาไท ให้มาเก็บมูลฝอยจากโครงการอย่างสม่ำเสมอ โดยไม่มีการตกค้าง	✓ โครงการติดต่อให้เขตพญาไทเข้ามาเก็บมูลฝอยจากโครงการอย่างสม่ำเสมอ		ภาพที่ 2-59

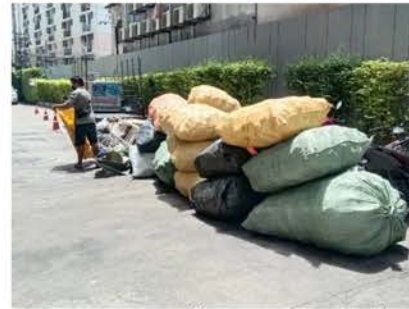
ภาพที่ 2-60 ร้านซื้อของเก่ามารับซื้อมูล
ฝอย

13. ประสานกับร้านซื้อของเก่าบริเวณใกล้เคียง ให้มารับซื้อมูลฝอยที่สามารถรีไซเคิลได้ เมื่อรวบรวมได้ในปริมาณหนึ่ง จะแจ้งให้ร้านรับซื้อของเก่าเข้ามารับซื้อ	✓ มูลฝอยที่สามารถรีไซเคิลได้ เมื่อรวบรวมได้ในปริมาณหนึ่ง จะแจ้งให้ร้านรับซื้อของเก่าเข้ามารับซื้อ		ภาพที่ 2-60
