## บทที่ 2 ผลการดำเนินการตามมาตรการป้องกันและแก้ไขผลกระทบสิ่งแวดล้อม

### 2.1 ผลการดำเนินการตามมาตรการป้องกันและแก้ไขผลกระทบสิ่งแวดล้อม

ตารางที่ 2.1-1 มาตรการป้องกันและแก้ไขผลกระทบสิ่งแวดล้อมของโครงการ ระยะดำเนินการ

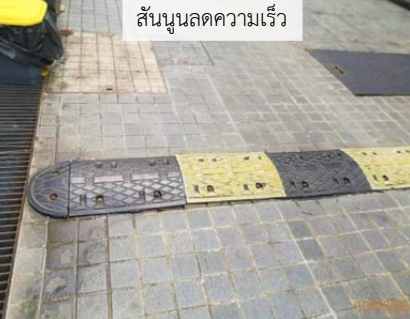
<p>13/05/65</p>
(2.4) ควบคุมความเร็วของรถโดยจัดทำป้ายจำกัดความเร็ว สันนุนชะลอความเร็ว เพื่อไม่ให้เกิดการฟุ้งกระจายของฝุ่นบนผิวจราจร	- โครงการมีการควบคุมความเร็วของรถโดยจัดทำป้ายความเร็วไม่เกิน 20 กิโลเมตร/ชั่วโมง และได้จัดให้มีสันนุนชะลอความเร็วในบริเวณพื้นที่โครงการ	- ไม่มี	<p>สันนุนลดความเร็ว</p>

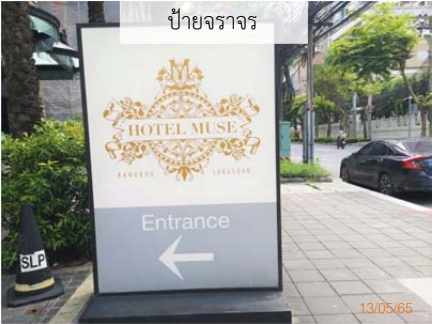
เงื่อนไขตามมาตรการ	ผลการปฏิบัติตามมาตรการ	ปัญหา อุปสรรค ที่ไม่สามารถปฏิบัติ ตามมาตรการ และแนวทางแก้ไข	ภาพประกอบมาตรการ
(2.5) จัดทำป้ายสัญญาณจราจรบนพื้นทางให้ ชัดเจน และไม่ก่อให้เกิดความสับสนของผู้ขับขี่ ทำให้ การเคลื่อนตัวของรถในโครงการ สามารถทำได้อย่างดี และปลอดภัย	- โครงการได้จัดทำป้ายสัญญาณจราจรให้มี ความปลอดภัยบริเวณพื้นที่โครงการผู้ขับขี่ สามารถมองเห็นได้อย่างชัดเจน	- ไม่มี	<div><div>ป้ายจราจร</div>

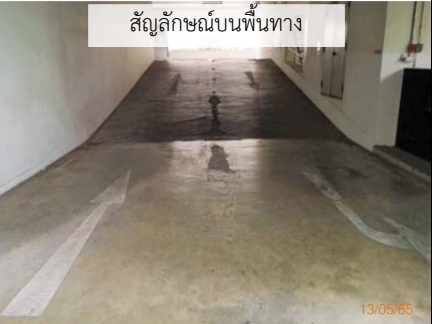
<div>13/05/65</div></div> <div><div>สัญลักษณ์บนพื้นทาง</div>

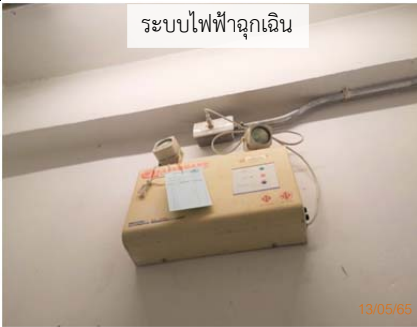
ระบบไฟฟ้าฉุกเฉิน 13/05/65

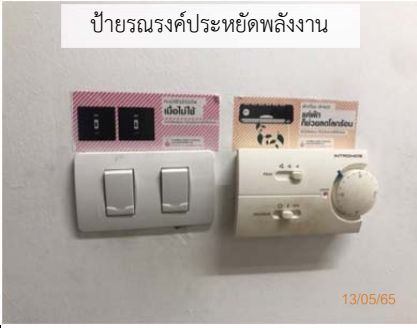
ป้ายรณรงค์ประหยัดพลังงาน 13/05/65

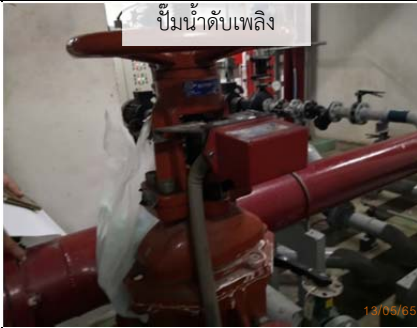
<p>ปั้มน้ำดับเพลิง</p>

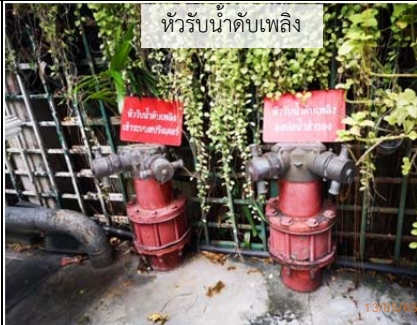
<p>หัวรับน้ำดับเพลิง</p>

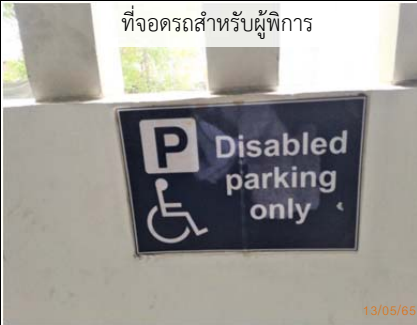
เงื่อนไขตามมาตรการ	ผลการปฏิบัติตามมาตรการ	ปัญหา อุปสรรค ที่ไม่สามารถปฏิบัติ ตามมาตรการ และแนวทางแก้ไข	ภาพประกอบมาตรการ
(8) จัดให้มีที่จอดรถโดยสารขนาดใหญ่ จำนวน 1 คัน ขนาดกว้าง 2.6 ม. ยาว 12 ม. และจัดให้ มีที่จอดรถสำหรับผู้พิการ ที่บริเวณชั้นที่ 2 และ 3 จำนวน 1 คัน/ชั้น รวม 2 คัน ซึ่งอยู่ในตำแหน่งที่ สามารถใช้ลิฟต์หรือบันไดไปยังห้องพักได้อย่างสะดวก และปลอดภัย	- โครงการจัดให้มีที่จอดรถโดยแบ่งแยกที่จอด รถโดยสารขนาดใหญ่ที่จะจอดรถไว้บริเวณ ด้านหน้าโครงการ และที่จอดรถสำหรับผู้พิการ ซึ่งที่จอดรถผู้พิการจะอยู่ใกล้กับลิฟต์อย่าง สะดวก และปลอดภัย	- ไม่มี	<div> <div>ที่จอดรถสำหรับผู้พิการ</div>

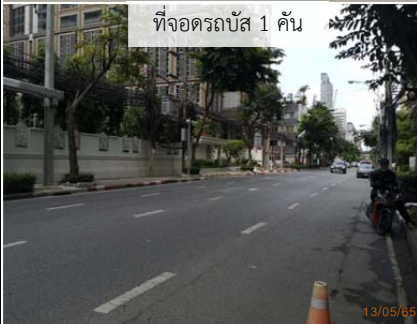
<div>13/05/65</div> </div> <div> <div>ที่จอดรถบัส 1 คัน</div>

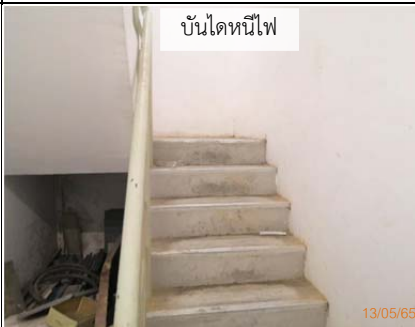
<p>บันไดหนีไฟ</p> <p>13/05/65</p>

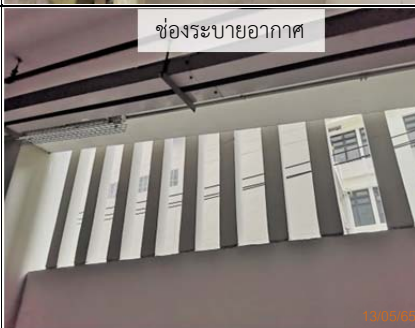
<p>ช่องระบายอากาศ</p> <p>13/05/65</p>
