## บทที่ 2

### ผลการปฏิบัติตามมาตรการป้องกันและแก้ไขผลกระทบสิ่งแวดล้อม

นิติบุคคลอาคารชุด แกรนด์ พาร์ค ทาวน์ ได้ดำเนินการติดตามตรวจสอบ รวบรวมเอกสารและภาพถ่ายประกอบ เพื่อจัดทำรายงานผลการปฏิบัติตามมาตรการป้องกันและแก้ไขผลกระทบสิ่งแวดล้อม โครงการ อาคารชุดพักอาศัย แกรนด์ พาร์ค ทาวน์ (ระยะดำเนินการ) ช่วงเดือนมกราคม - มิถุนายน 2565 ตามที่กำหนดไว้ในรายงานการวิเคราะห์ผลกระทบสิ่งแวดล้อม ในประเด็นดังนี้

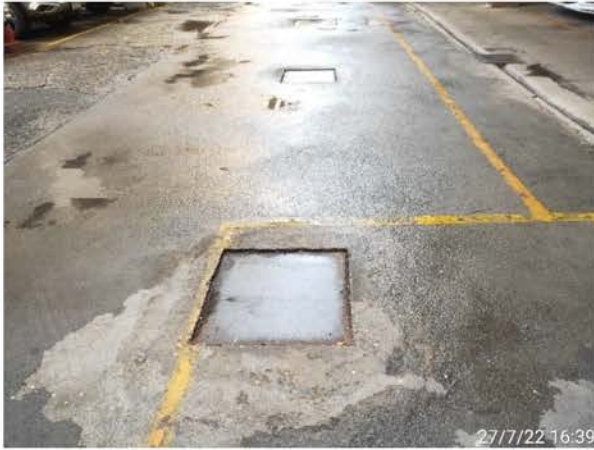
องค์ประกอบทางสิ่งแวดล้อม	มาตรการป้องกันและแก้ไขผลกระทบ สิ่งแวดล้อม	ผลการปฏิบัติตามมาตรการ ✓ ปฏิบัติ ✕ ไม่ได้ปฏิบัติ ● ไม่มีประสิทธิภาพ ○ ยังไม่ถึงเวลา	ปัญหา อุปสรรค และแนวทางแก้ไข	อ้างอิง
3.5 การบำบัดน้ำเสียและ สิ่งปฏิกูล	สร้างระบบบำบัดน้ำเสียชนิด SBR สำหรับอาคาร พักอาศัย A และ B อย่างละ 1 ชุด ต้องบำบัดน้ำ เสียได้วันละ 110 ลบ.ม. และระบบบำบัดน้ำเสีย สำหรับอาคาร C ต้องบำบัดน้ำเสียได้วันละ 140 ลบ.ม. โดยในแต่ละระบบบำบัดน้ำเสียจะมี อุปกรณ์ดังนี้ 1. เครื่องสูบน้ำเสีย Submersible Pump 2 เครื่อง 2. เครื่องเติมอากาศแบบจุ่ม Submersible Aerator 4 เครื่อง 3. เครื่องสูบน้ำใส Submersible Float Pump 2 เครื่อง 4. เครื่องสูบน้ำตะกอน Submersible Pump 1 เครื่อง 5. เครื่องเติมน้ำยาคลอรีน Chemical Pump 1 เครื่อง	✓ ทางผู้พัฒนาโครงการได้ทำการก่อสร้างระบบ บำบัดน้ำเสียตรงตามมาตรการกำหนด		ภาพที่ 2-1

ภาพที่ 2-1 ระบบบำบัดน้ำเสีย

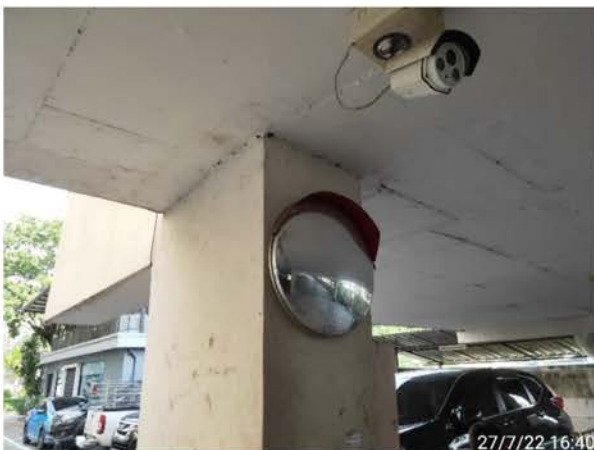
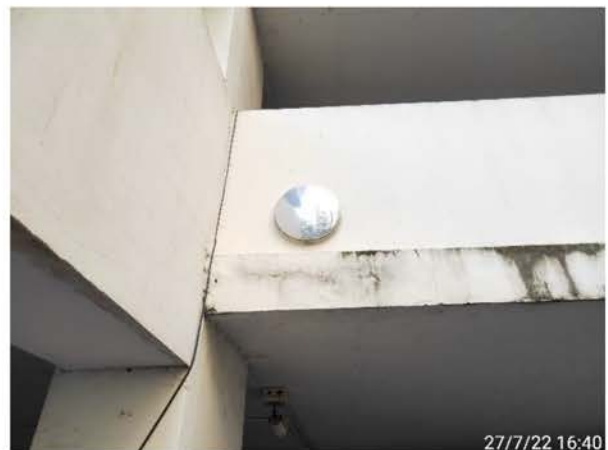
ภาพที่ 2-3 กระจกโค้งนูน

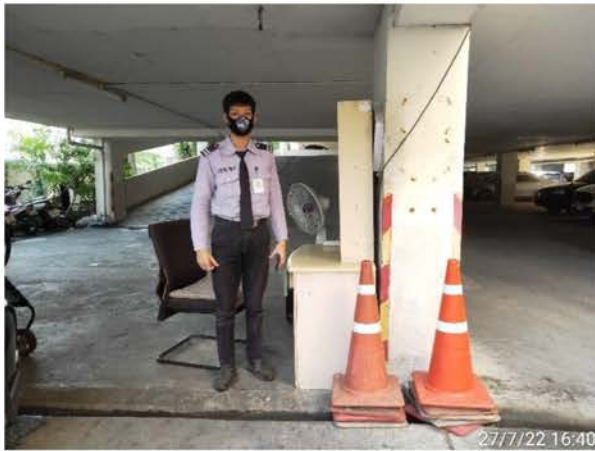
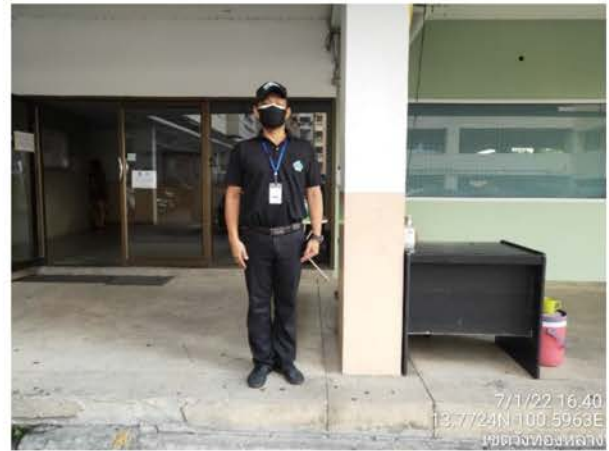
ภาพที่ 2-4 เจ้าหน้าที่รักษาความปลอดภัย (รปภ.)

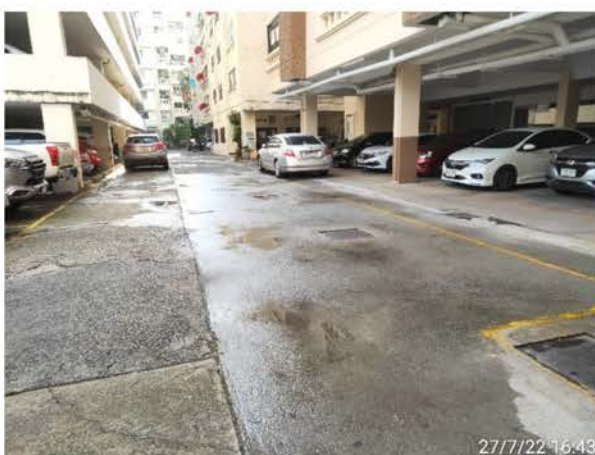
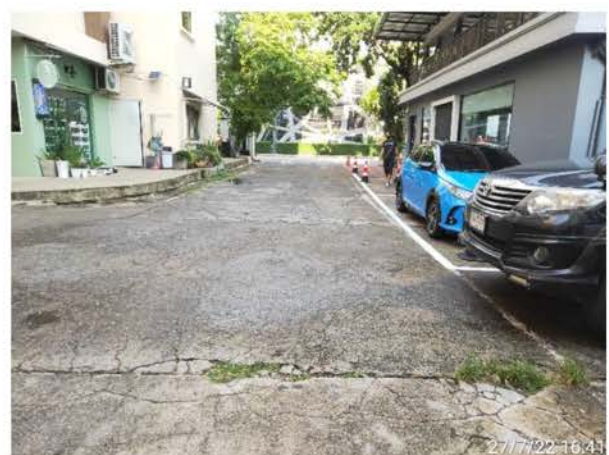
ทิศทางการจราจรบนถนนทุกแห่งภายในโครงการให้เป็นแบบเดินรถทางเดียวและขับรถชิดซ้ายตลอดเส้นทาง	✓ โครงการกำหนดทิศทางการจราจรให้เป็นแบบเดินรถทางเดียวและขับรถชิดซ้ายตลอดเส้นทาง		ภาพที่ 2-6

ภาพที่ 2-6 ถนนภายในโครงการ

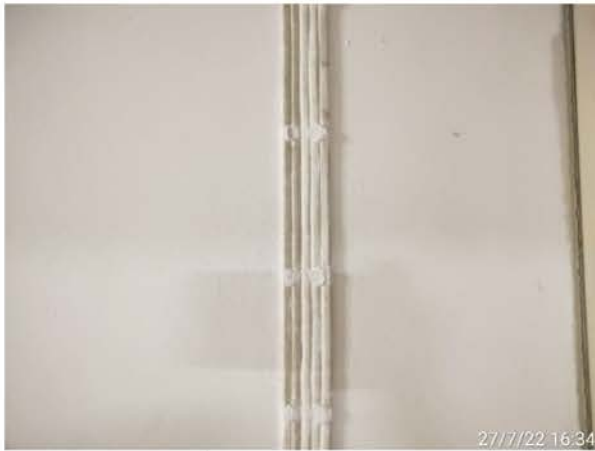
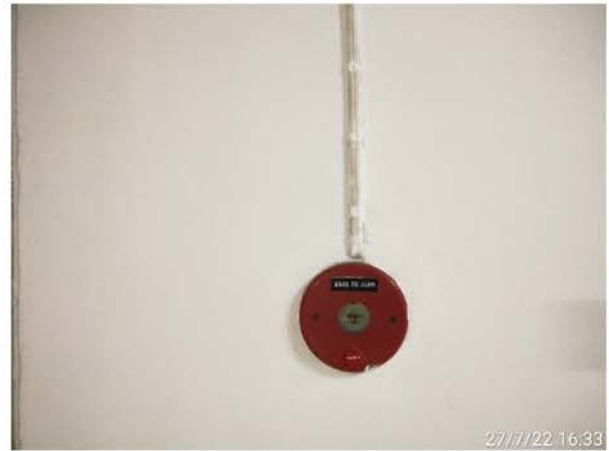
ภาพที่ 2-7 การเดินสายไฟภายในโครงการเป็นระเบียบเรียบร้อยและตรงตามมาตรฐาน

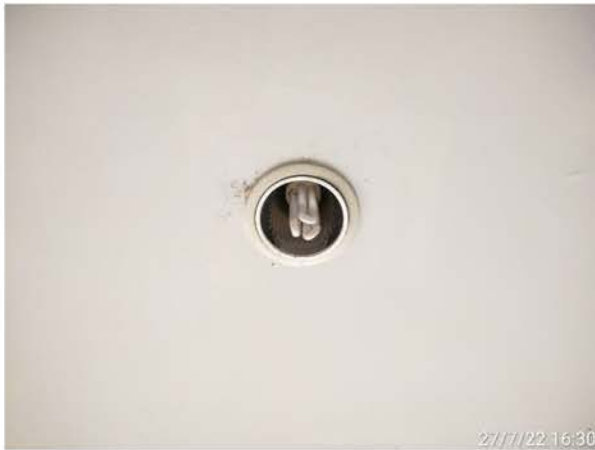
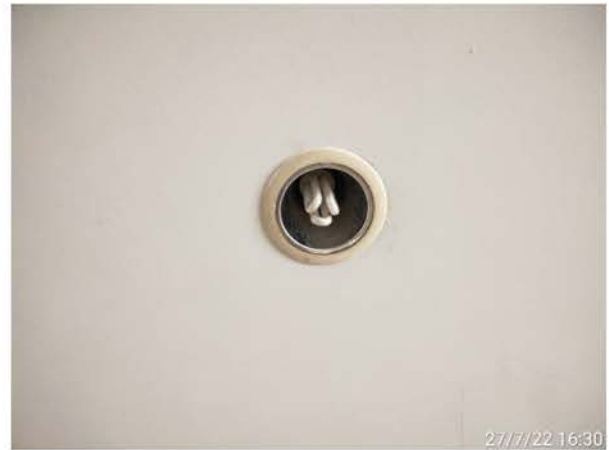
ภาพที่ 2-8 หลอดไฟประหยัดพลังงาน

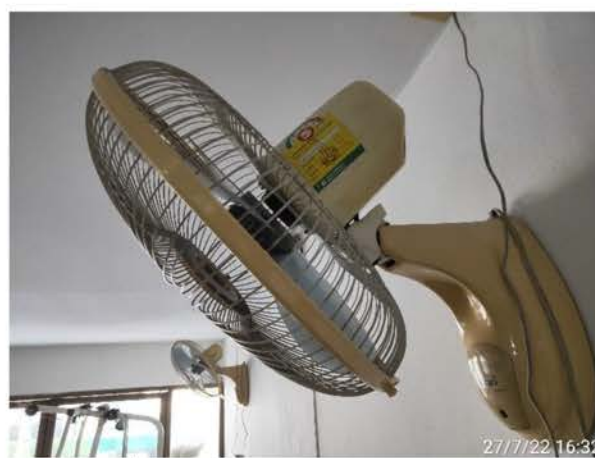
ภาพที่ 2-9 อุปกรณ์ไฟฟ้าประหยัดไฟเบอร์ 5

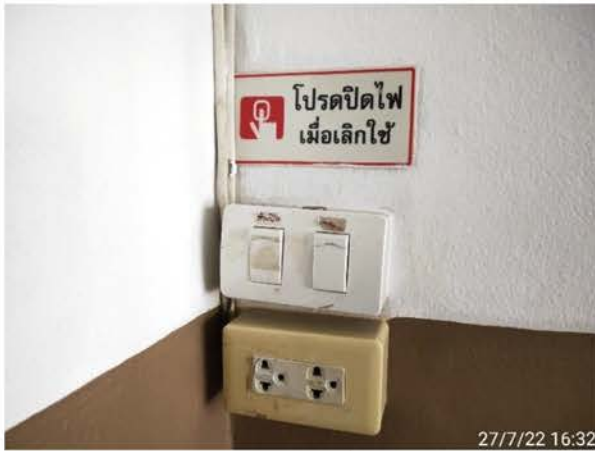
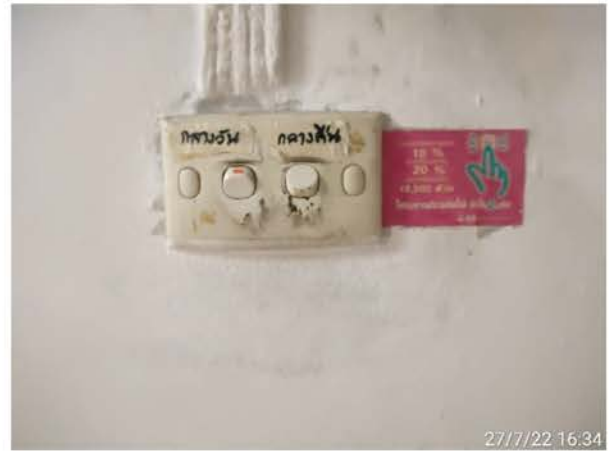
องค์ประกอบทางสิ่งแวดล้อม	มาตรการป้องกันและแก้ไขผลกระทบสิ่งแวดล้อม	ผลการปฏิบัติตามมาตรการ ✓ ปฏิบัติ ✕ ไม่ได้ปฏิบัติ ● ไม่มีประสิทธิภาพ ○ ยังไม่ถึงเวลา	ปัญหา อุปสรรค และแนวทางแก้ไข	อ้างอิง
3.4 การใช้ไฟฟ้า	การเดินสายไฟฟ้าหรืออุปกรณ์ไฟฟ้าต่างๆ จะต้องทำตามมาตรฐานของการไฟฟ้านครหลวง	✓	ทางโครงการมีการเดินสายไฟฟ้าตามมาตรฐานของการไฟฟ้านครหลวง	ภาพที่ 2-7
	เพื่อเป็นการประหยัดไฟฟ้า หลอดไฟฟ้าและอุปกรณ์ไฟฟ้า ให้เลือกใช้แบบประหยัดพลังงานและมีอายุการใช้งานที่ยาวนาน	✓	โครงการเลือกใช้หลอดไฟฟ้าและอุปกรณ์ไฟฟ้าแบบประหยัดพลังงานและมีอายุการใช้งานที่ยาวนาน	ภาพที่ 2-8 ภาพที่ 2-9
	ตรวจสอบดูแลอุปกรณ์และสายไฟฟ้าให้อยู่ในสภาพดีอยู่เสมอ	✓	โครงการจัดให้เจ้าหน้าที่คอยตรวจสอบระบบสายไฟฟ้า และอุปกรณ์ไฟฟ้าต่างๆ ให้อยู่ในสภาพพร้อมใช้งานเสมอและซ่อมแซมทันทีเมื่อพบว่าชำรุดเสียหาย	ภาพที่ 2-28
	รณรงค์ให้ผู้อยู่อาศัยใช้ไฟฟ้าอย่างประหยัด	✓	โครงการจัดให้มีป้ายรณรงค์ให้ผู้อยู่อาศัยใช้ไฟฟ้าอย่างประหยัด	ภาพที่ 2-10

ภาพที่ 2-10 ป้ายรณรงค์ให้ผู้อยู่อาศัยใช้ไฟฟ้าอย่างประหยัด

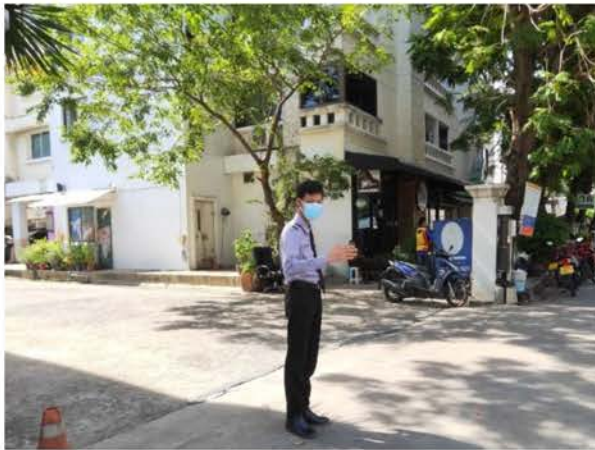
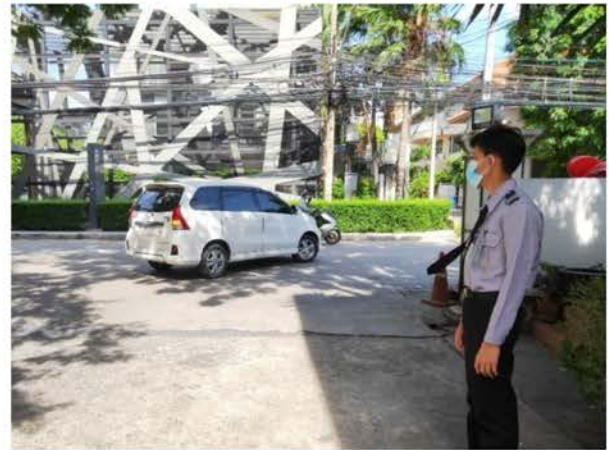
ภาพที่ 2-11 รปภ. อำนวยการจราจรภายในโครงการ

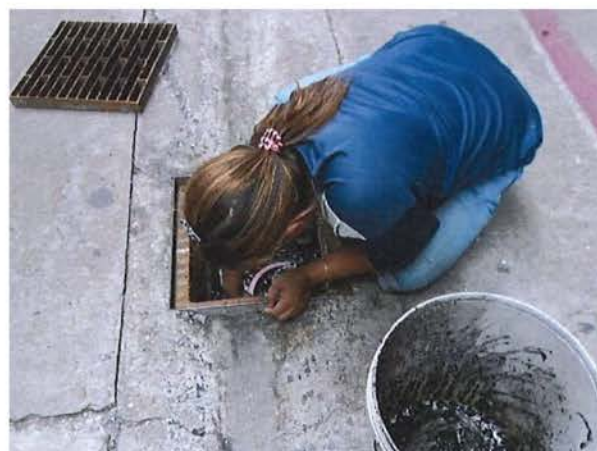
- ให้มีการจัดเจ้าหน้าที่ดักไขมันออกจากบ่ออย่างน้อยทุกสัปดาห์	✓ โครงการจัดให้มีเจ้าหน้าที่ดักไขมันออกจากบ่อดักไขมันเป็นประจำ		ภาพที่ 2-12
	ข. การดูแลบ่อสูบ

- หากตรวจสอบพบว่ามีคราบหรือก้อนไขมันในบ่อ จะต้องทำความสะอาดทันที และควรเพิ่มความถี่มากขึ้น	✓ โครงการจัดให้มีการตรวจสอบคราบหรือก้อนไขมันในบ่อ และจะทำความสะอาดเป็นประจำ		ภาพที่ 2-12

ภาพที่ 2-12 เจ้าหน้าที่ทำความสะอาดไขมันออกจากบ่อ

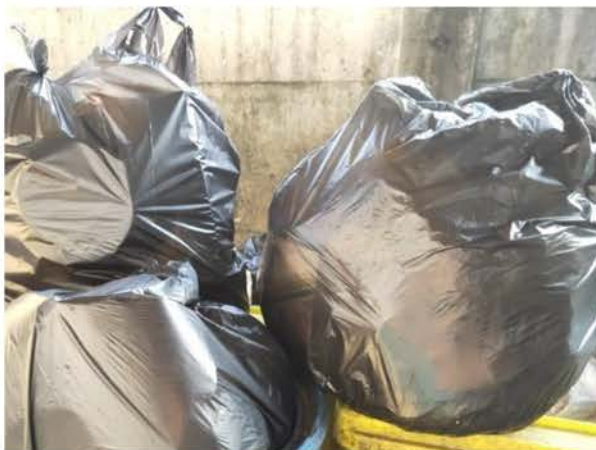
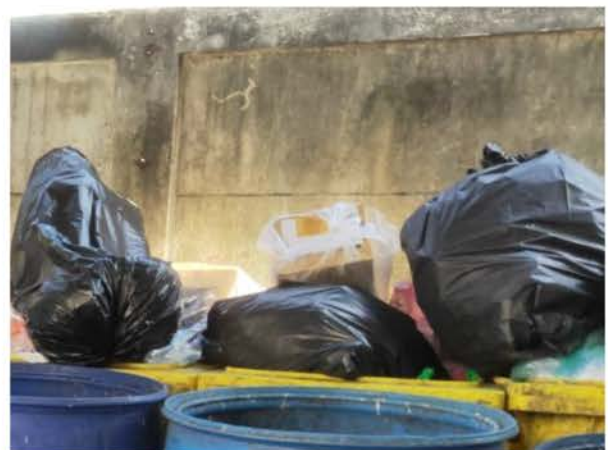
ภาพที่ 2-14 แม่บ้านมาจัดเก็บขยะ มัดใส่ถุงดำ

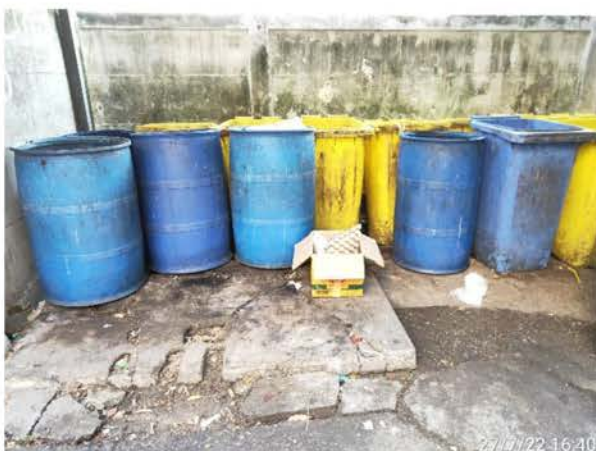
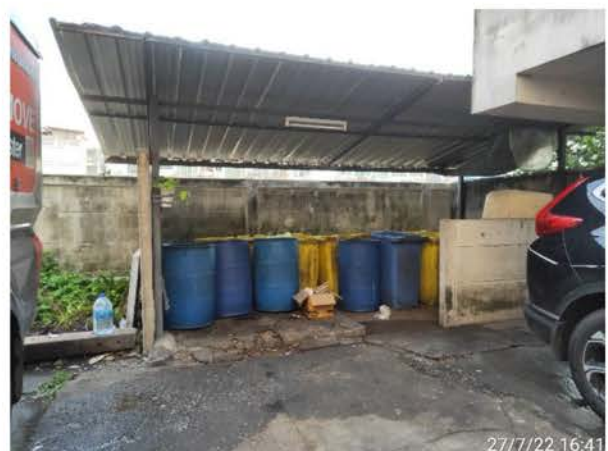
ภาพที่ 2-15 จุดเก็บขยะรวมของโครงการ

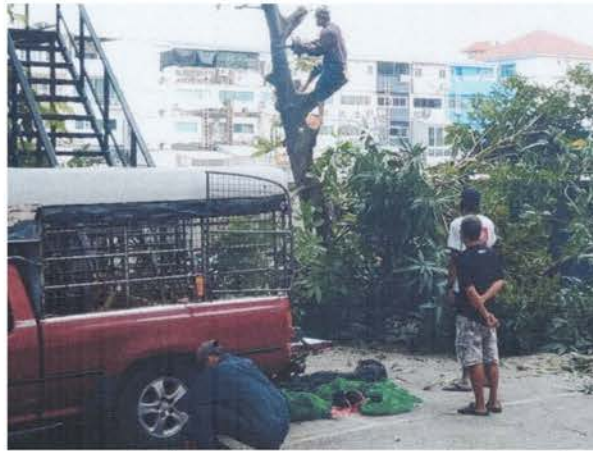
ภาพที่ 2-16 เจ้าหน้าที่ดูแลรักษาสวนหย่อมและต้นไม้ภายในโครงการ

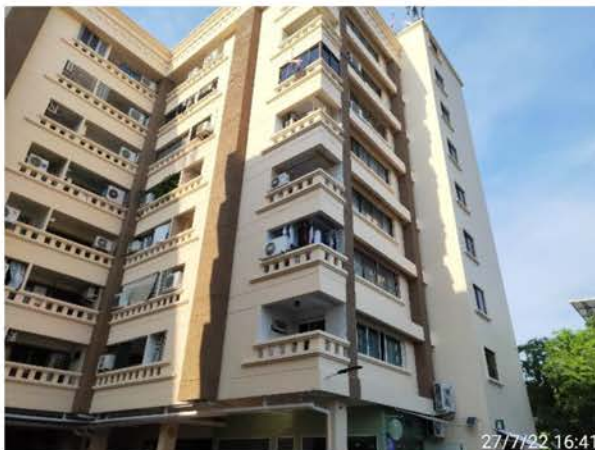
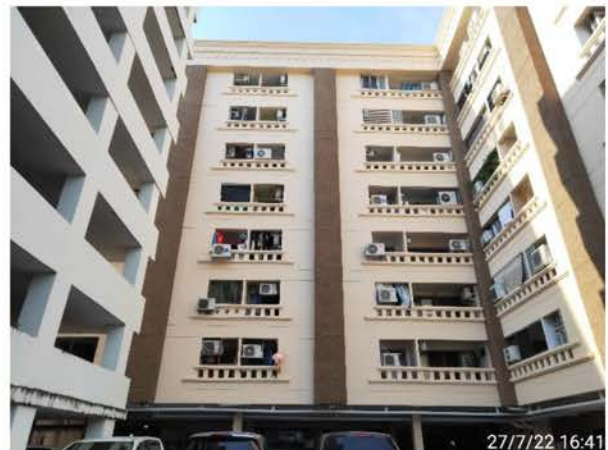
ภาพที่ 2-17 ลักษณะภายนอกอาคารไม่มีวัสดุที่สะท้อนแสง สีที่ใช้เป็นสีโทนอ่อน

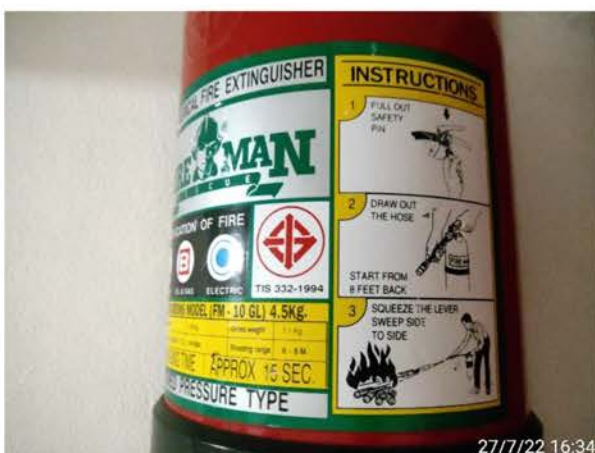
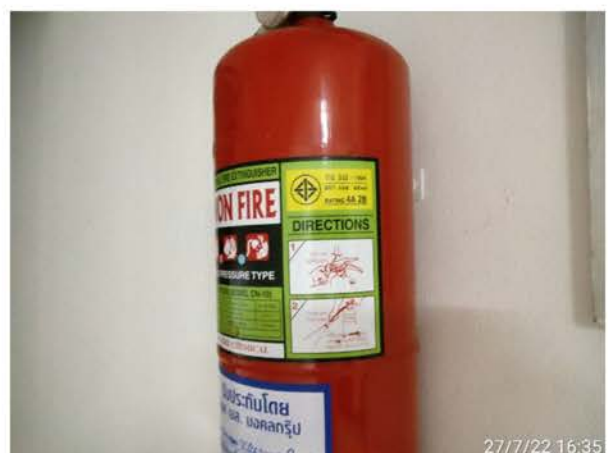
4.4 ความปลอดภัยในชีวิต และทรัพย์สิน	ทำการชี้แจงแนะนำการใช้อุปกรณ์การดับเพลิง ต่างๆ	✓ โครงการจัดให้มีป้ายแนะนำการใช้อุปกรณ์การ ดับเพลิงต่างๆ		ภาพที่ 2-18
	ทำการตรวจสอบอุปกรณ์การป้องกันอัคคีภัย ต่างๆ ให้อยู่ในสภาพที่พร้อมใช้งาน	✓ โครงการจัดเจ้าหน้าที่ตรวจสอบอุปกรณ์การ ป้องกันอัคคีภัยต่างๆ ให้อยู่ในสภาพที่พร้อมใช้ งานอยู่เสมอ		
	มีการติดวิธีการใช้ถังดับเพลิง ณ จุดที่ติดตั้งถัง ดับเพลิงทุกที่ ณ ที่ระดับ 1.5 เมตร	✓ โครงการจัดให้มีการติดวิธีการใช้ถังดับเพลิง ณ จุดที่ติดตั้งถังดับเพลิงทุกที่		ภาพที่ 2-18

ภาพที่ 2-18 ป้ายแนะนำการใช้อุปกรณ์การดับเพลิง

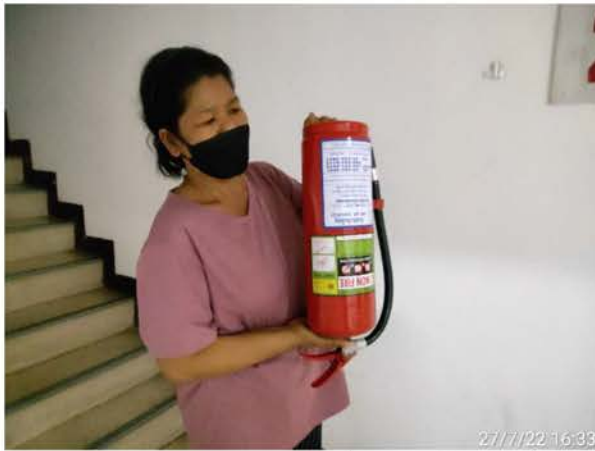
ภาพที่ 2-19 เจ้าหน้าที่ตรวจสอบอุปกรณ์การป้องกันอัคคีภัย

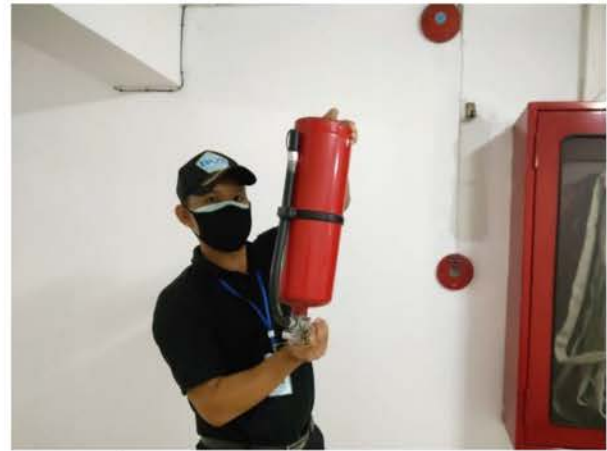
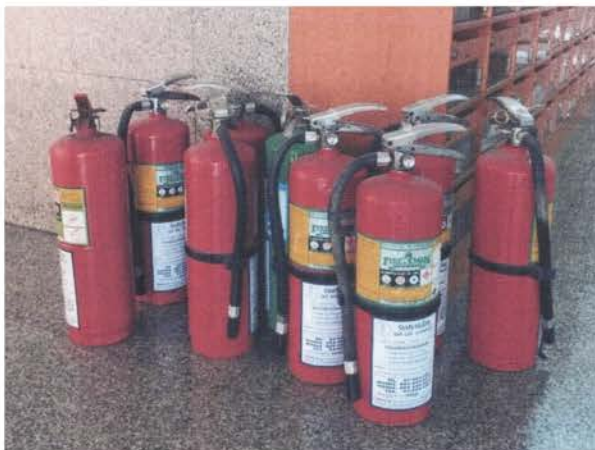
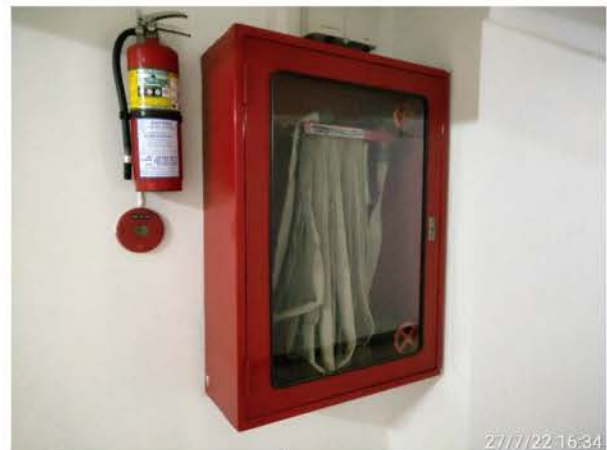
ภาพที่ 2-20 การเปลี่ยนถังดับเพลิงแบบมือถือ หรือเติมน้ำยา

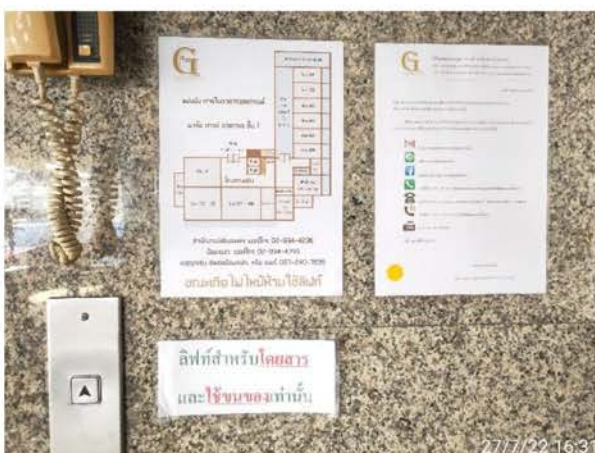
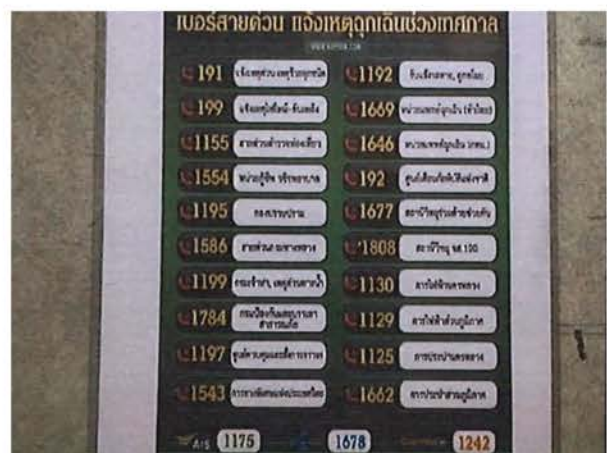
ภาพที่ 2-21 ติดเบอร์โทรศัพท์ฉุกเฉินที่สำคัญไว้ที่บอร์ดประชาสัมพันธ์

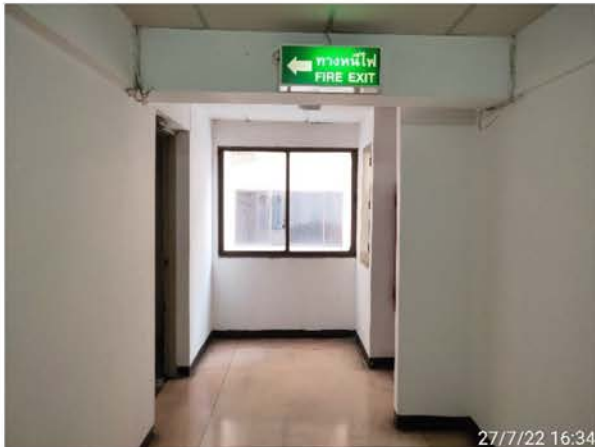
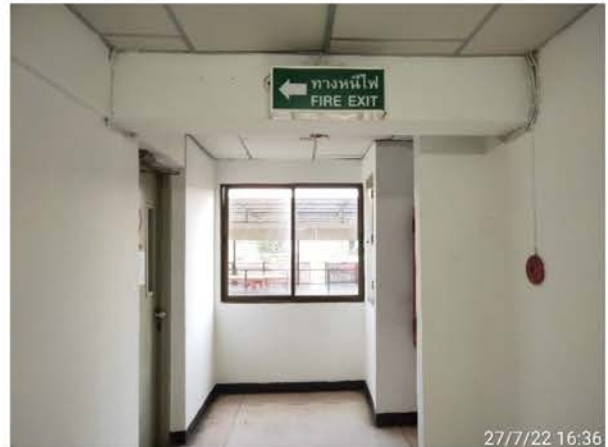
ภาพที่ 2-22 ป้ายบอกทางหนีไฟ

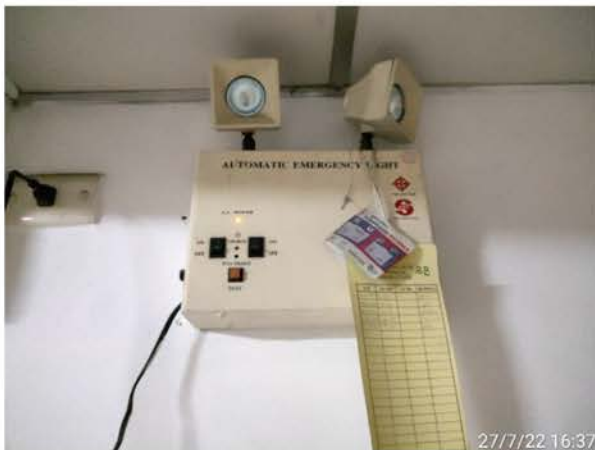
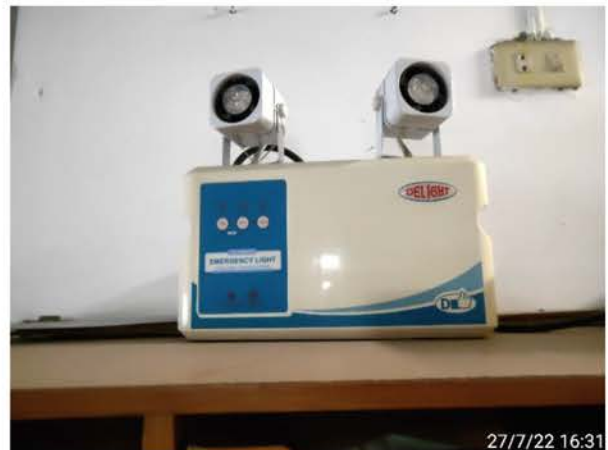
องค์ประกอบทางสิ่งแวดล้อม	มาตรการป้องกันและแก้ไขผลกระทบสิ่งแวดล้อม	ผลการปฏิบัติตามมาตรการ ✓ ปฏิบัติ ✕ ไม่ได้ปฏิบัติ ● ไม่มีประสิทธิภาพ ○ ยังไม่ถึงเวลา	ปัญหา อุปสรรค และแนวทางแก้ไข	อ้างอิง
	ควรมีการเปลี่ยนถังดับเพลิงแบบมือถือ หรือเติมน้ำยาภายในระยะเวลา	✓ โครงการจัดให้มีการเปลี่ยนถังดับเพลิงแบบมือถือหรือเติมน้ำยาภายในระยะเวลา		ภาพที่ 2-20
	มีการติดเบอร์โทรศัพท์ฉุกเฉินที่สำคัญ ไว้ที่ห้องประชาสัมพันธ์ ของแต่ละอาคารอย่างเห็นได้ชัดเจน	✓ ทางโครงการติดเบอร์โทรศัพท์ฉุกเฉินที่สำคัญ ไว้ที่ห้องประชาสัมพันธ์ ของแต่ละอาคารอย่างเห็นได้ชัดเจน		ภาพที่ 2-21
	มีป้ายบอกทางหนีไฟด้วยอักษรสูงไม่น้อยกว่า 10 เซนติเมตร	✓ โครงการจัดให้มีป้ายบอกทางหนีไฟตามข้อกำหนด		ภาพที่ 2-22
	มีแสงสว่างจากระบบไฟฟ้าฉุกเฉินเพียงพอที่จะมองเห็นช่องทางหนีไฟได้ชัดเจนขณะเกิดเพลิงไหม้	✓ ระบบไฟฟ้าฉุกเฉินมีแสงสว่างเพียงพอที่จะมองเห็นช่องทางหนีไฟได้ชัดเจนขณะเกิดเพลิงไหม้		ภาพที่ 2-23
	แหล่งจ่ายพลังงานไฟฟ้าสำรองต้องสามารถจ่ายพลังงานไฟฟ้า เป็นเวลาไม่น้อยกว่าสองชั่วโมง	✓ โครงการจัดให้มีแหล่งจ่ายพลังงานไฟฟ้าสำรองที่สามารถจ่ายพลังงานไฟฟ้าเป็นไปตามที่กฎหมายกำหนด		ภาพที่ 2-23

ภาพที่ 2-23 ระบบไฟฟ้าฉุกเฉิน

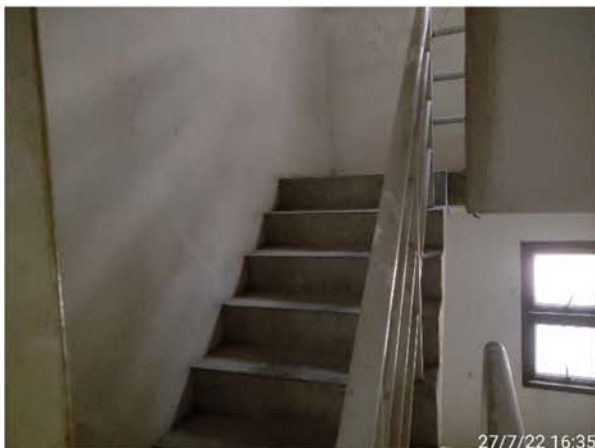
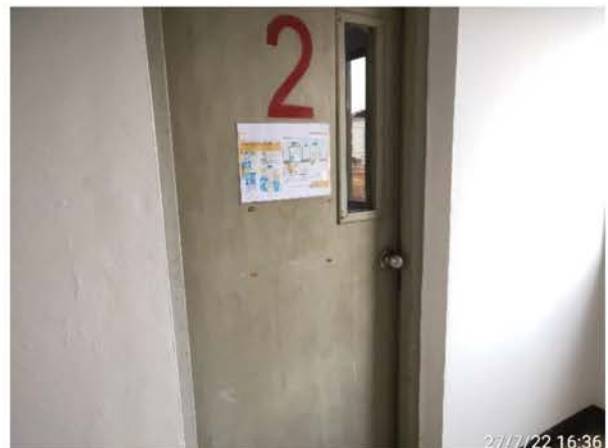
ภาพที่ 2-24 บันไดหนีไฟและประตูหนีไฟ

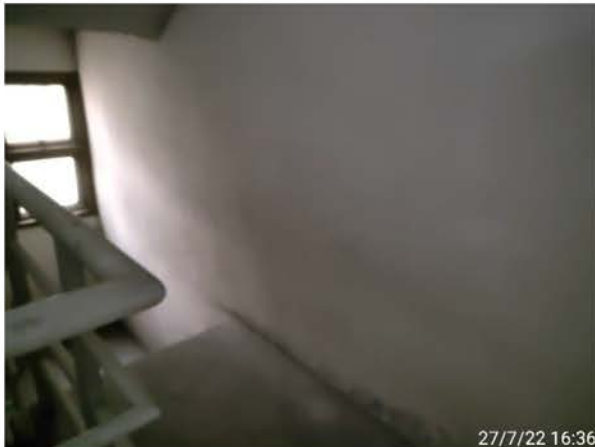
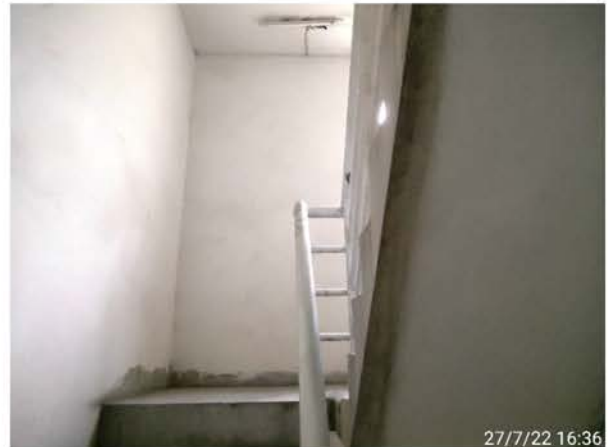
องค์ประกอบทางสิ่งแวดล้อม	มาตรการป้องกันและแก้ไขผลกระทบสิ่งแวดล้อม	ผลการปฏิบัติตามมาตรการ ✓ ปฏิบัติ ✕ ไม่ได้ปฏิบัติ ● ไม่มีประสิทธิภาพ ○ ยังไม่ถึงเวลา	ปัญหา อุปสรรค และแนวทางแก้ไข	อ้างอิง
	บันไดหนีไฟต้องทำด้วยวัสดุทนไฟ เป็นบานเปิด ชนิดผลักรอกสู่ภายนอกพร้อมติดตั้งอุปกรณ์ชนิด ที่บังคับให้บานประตูเปิดได้เอง	✓ บันไดหนีไฟของโครงการทำด้วยวัสดุทนไฟ เป็น บานเปิดชนิดผลักรอกสู่ภายนอกและติดตั้ง อุปกรณ์ปิดบานประตูได้เอง		ภาพที่ 2-24
	บันไดหนีไฟและชานพักส่วนที่อยู่นอกอาคาร ต้อง มีผนังด้านที่บันไดพาดผ่านเป็นผนังกันไฟ	✓ โครงการออกแบบและก่อสร้างบันไดหนีไฟและ ชานพักส่วนที่อยู่นอกอาคารให้เป็นผนังที่กันไฟได้		ภาพที่ 2-25

ภาพที่ 2-25 ผนังด้านที่บันไดหนีไฟพาดผ่านเป็นผนังกันไฟ

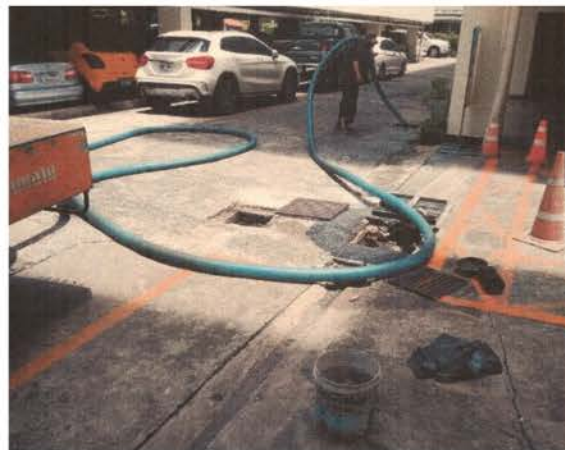
ภาพที่ 2-26 การกำจัดกากตะกอนออกจากระบบบำบัดน้ำเสีย

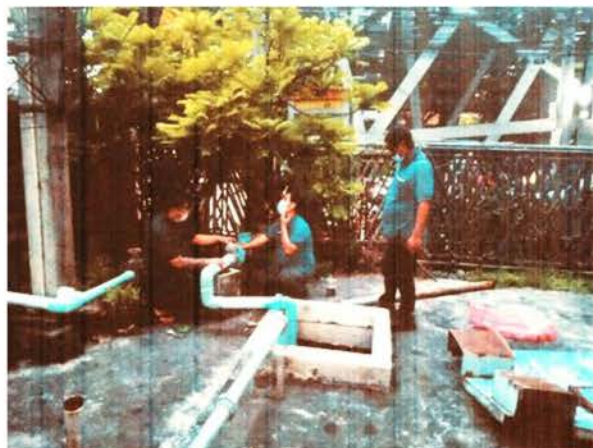
3.6 การระบายน้ำ	กวดขันให้พนักงานทำความสะอาดเก็บกวาดขยะหรือเศษวัสดุต่างๆ ที่อาจจะลงไปอุดตันที่ฝาทะแกรงของบ่อพักน้ำ	✓ ทางโครงการได้จัดเจ้าหน้าที่คอยตรวจสอบท่อน้ำทิ้งไม่ให้มีเศษอาหารค้างหรืออุดตันเป็นประจำ		
	ทำความสะอาดท่อระบายน้ำ พร้อมทั้งปรับปรุงซ่อมแซมอุปกรณ์ส่วนที่ชำรุดอย่างน้อยปีละ 1 ครั้ง	✓ ทางโครงการได้จัดเจ้าหน้าที่ทำความสะอาดท่อระบายน้ำ พร้อมทั้งปรับปรุงซ่อมแซมอุปกรณ์ส่วนที่ชำรุด		ภาพที่ 2-27

ภาพที่ 2-27 เจ้าหน้าที่ทำความสะอาดท่อระบายน้ำ

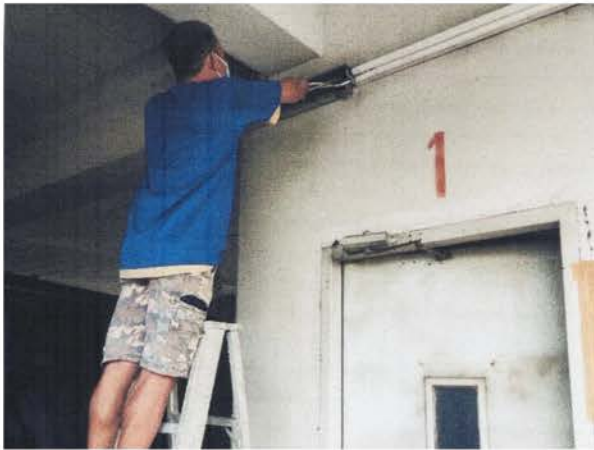
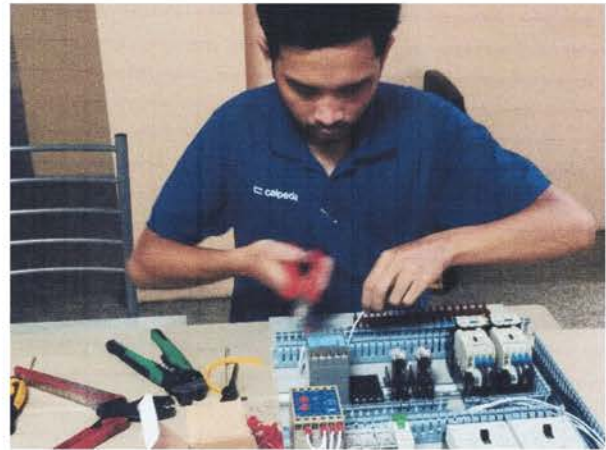
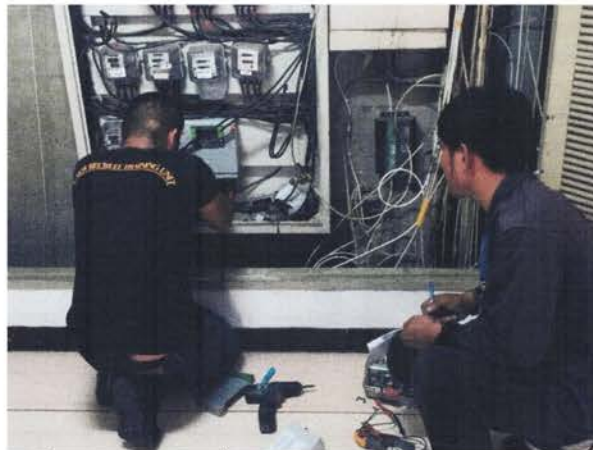
ภาพที่ 2-28 เจ้าหน้าที่ตรวจสอบดูแลอุปกรณ์และสายไฟฟ้า
