รายงานผลการปฏิบัติตามมาตรการป้องกันและแก้ไขผลกระทบสิ่งแวดล้อม
และมาตรการติดตามตรวจสอบคุณภาพสิ่งแวดล้อม ในช่วงดำเนินการ
โครงการ WIRELESS SQUARE

เลขที่ 57 อาคารปาร์คเวนเชอร์ อีโคเพล็กซ์ ถนนวิฑู แขวงลุมพินี
เขตปทุมวัน กรุงเทพมหานคร
ระหว่างเดือนมกราคม-มิถุนายน พ.ศ. 2565

โครงการ WIRELESS SQUARE

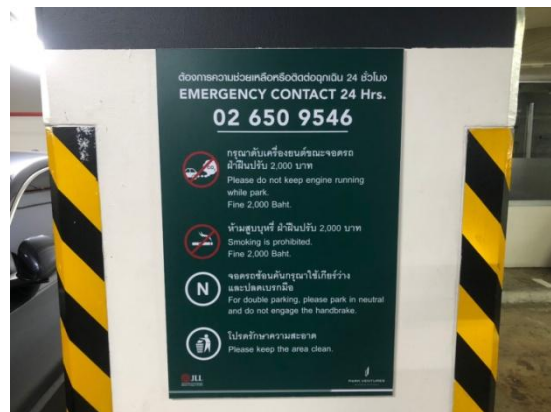
รูปที่ 3-4 ป้ายห้ามติดเครื่องยนต์ทิ้งไว้

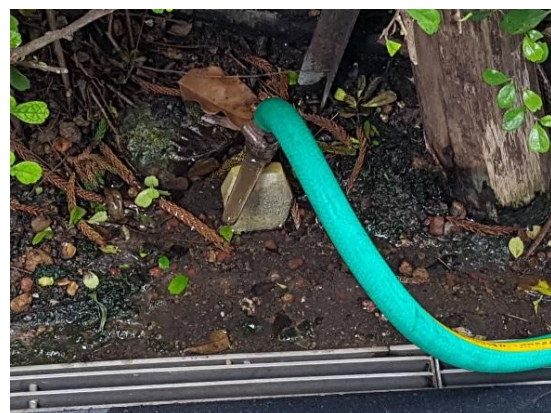
รูปที่ 3-6 จุดจ่ายน้ำทิ้งหลังการบำบัดสำหรับรดน้ำต้นไม้

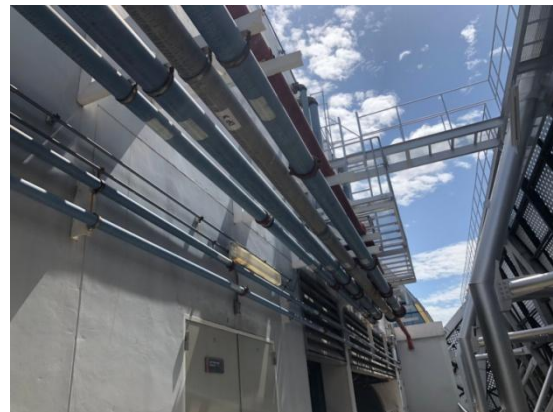
รูปที่ 3-8 ถังน้ำสำรองเพื่อการอุปโภค-บริโภค ส่วน
โรงแรม

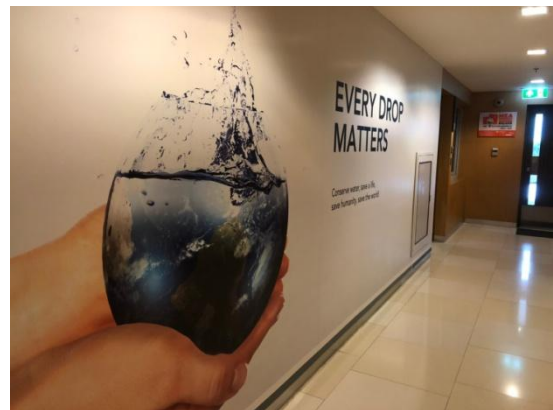
รูปที่ 3-10 ป้ายรณรงค์การประหยัดน้ำ

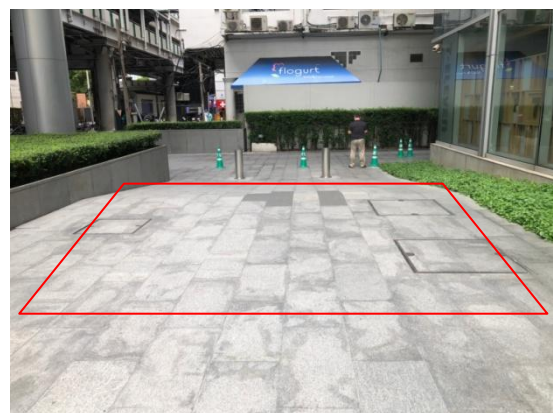
รูปที่ 3-12 แนวบ่อหน่วงน้ำของโครงการ

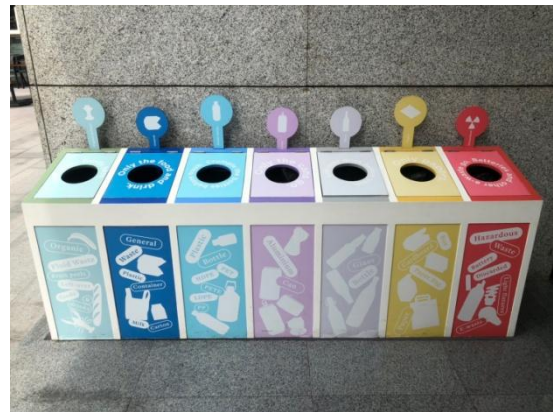
รูปที่ 3-14 ถังรองรับมูลฝอยส่วนห้องพัก (โรงแรม)

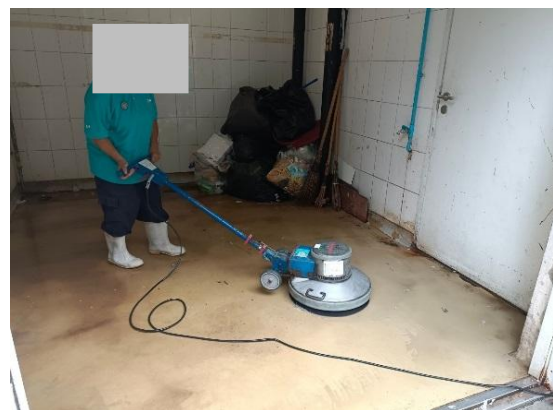
รูปที่ 3-16 ความสะอาดห้องพักมูลฝอยรวม

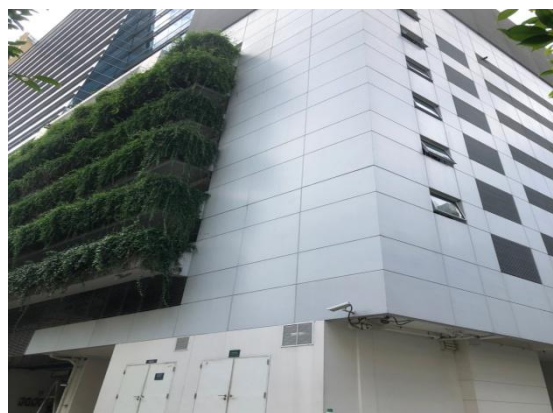
รูปที่ 3-24 เลือกทาสีขาวเพื่อการสะท้อนแสงที่ดี

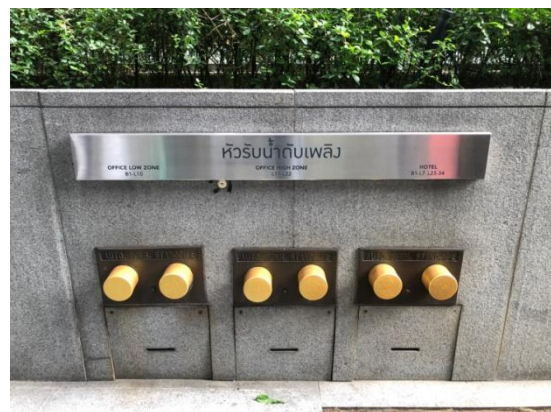
รูปที่ 3-28 ท่อยื่นรับน้ำดับเพลิง ในพื้นที่ส่วนของ โรงแรม และส่วนสำนักงาน

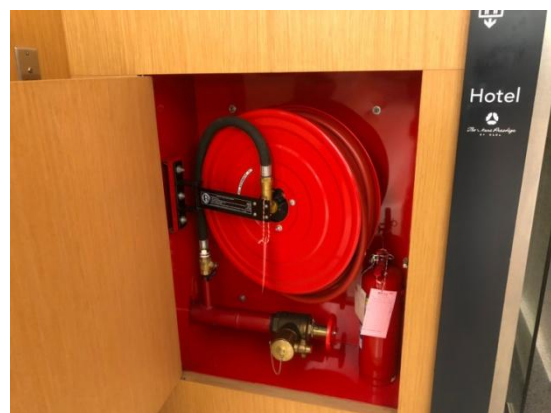
รูปที่ 3-30 ตู้เก็บสายฉีดน้ำดับเพลิง

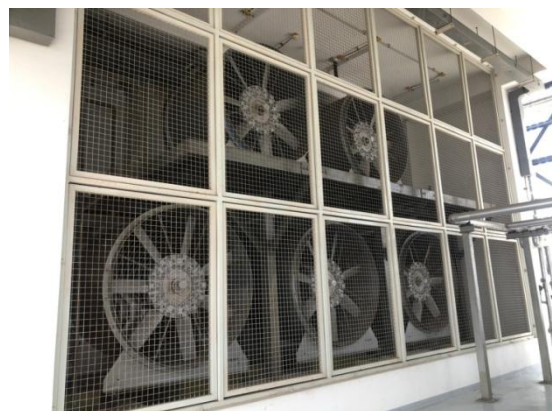
รูปที่ 3-36 พัดลมระบายควัน บริเวณชั้นหลังคา

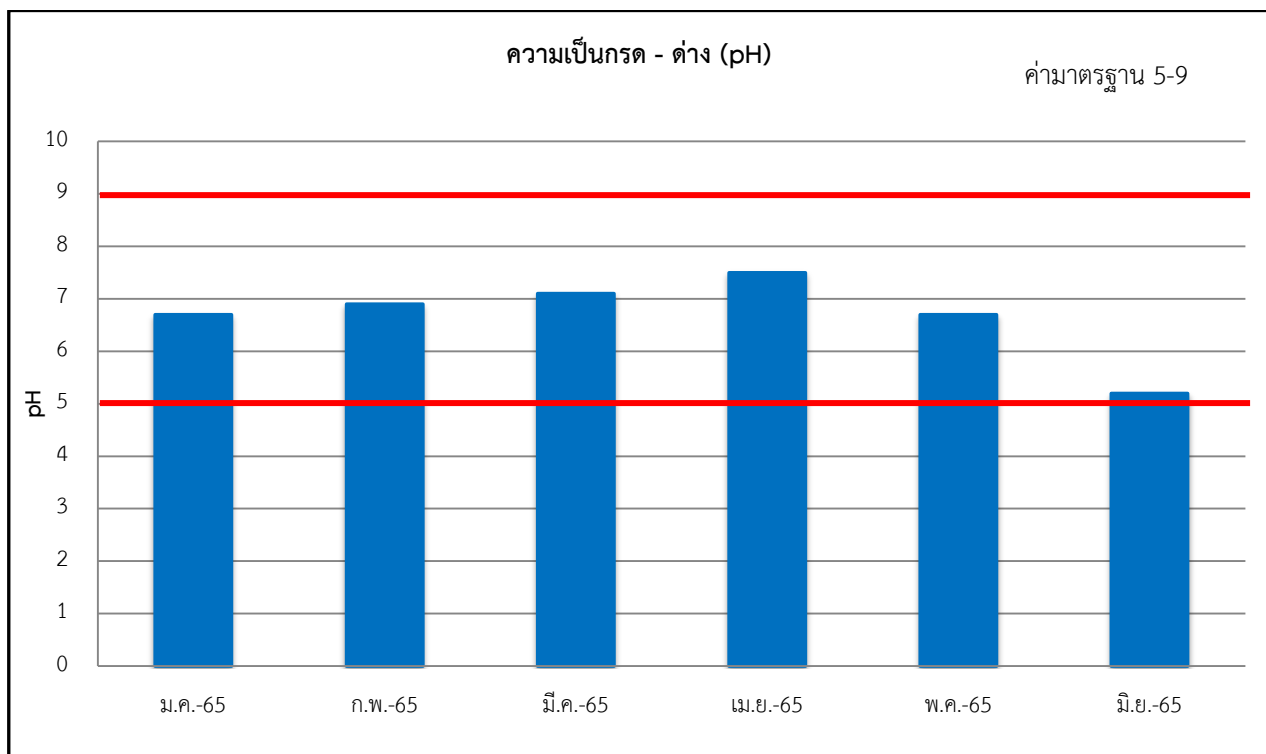
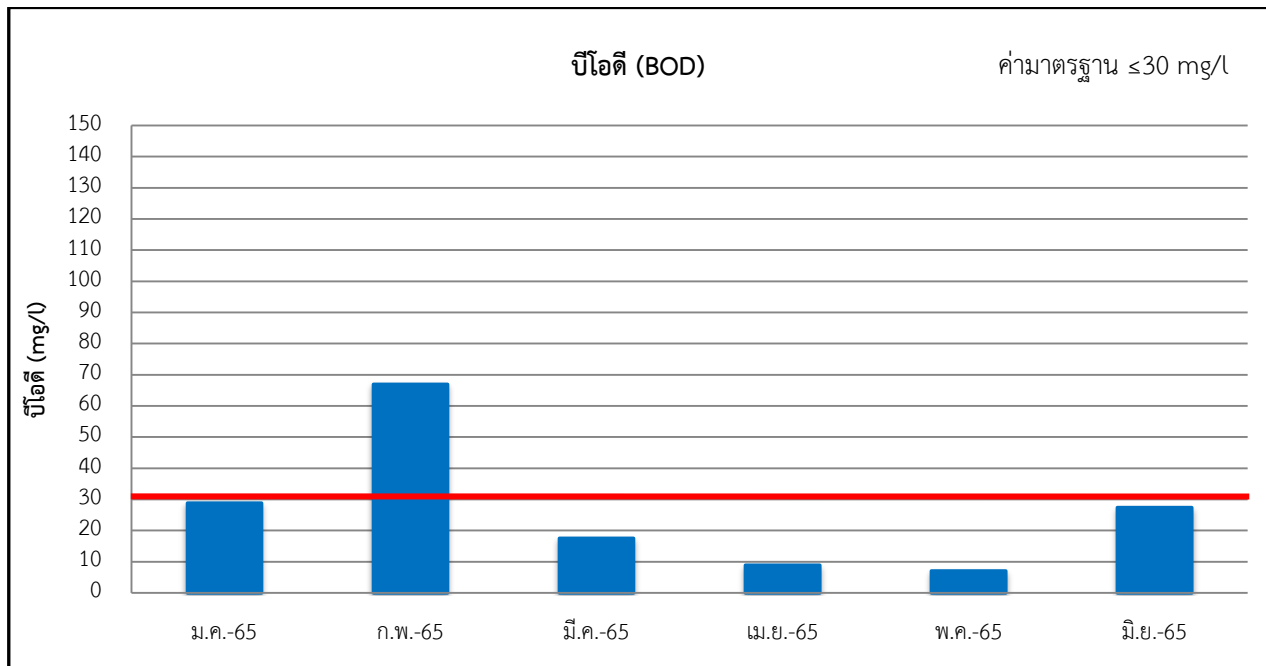
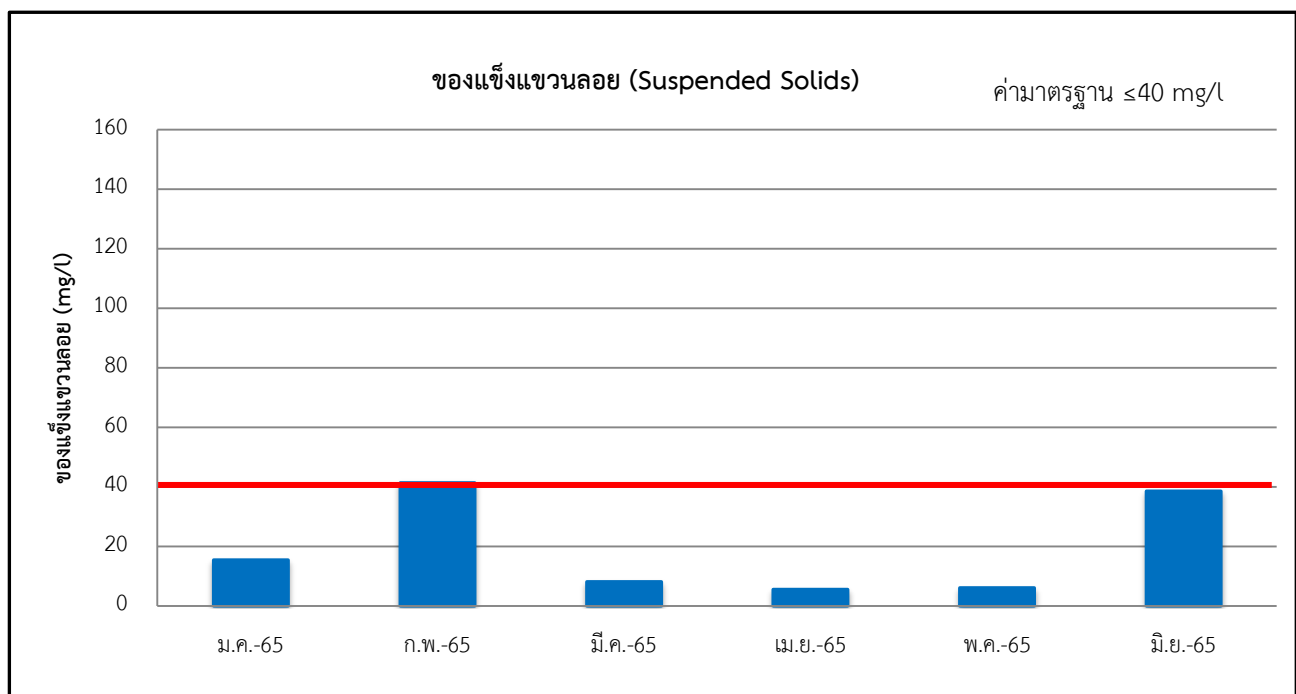
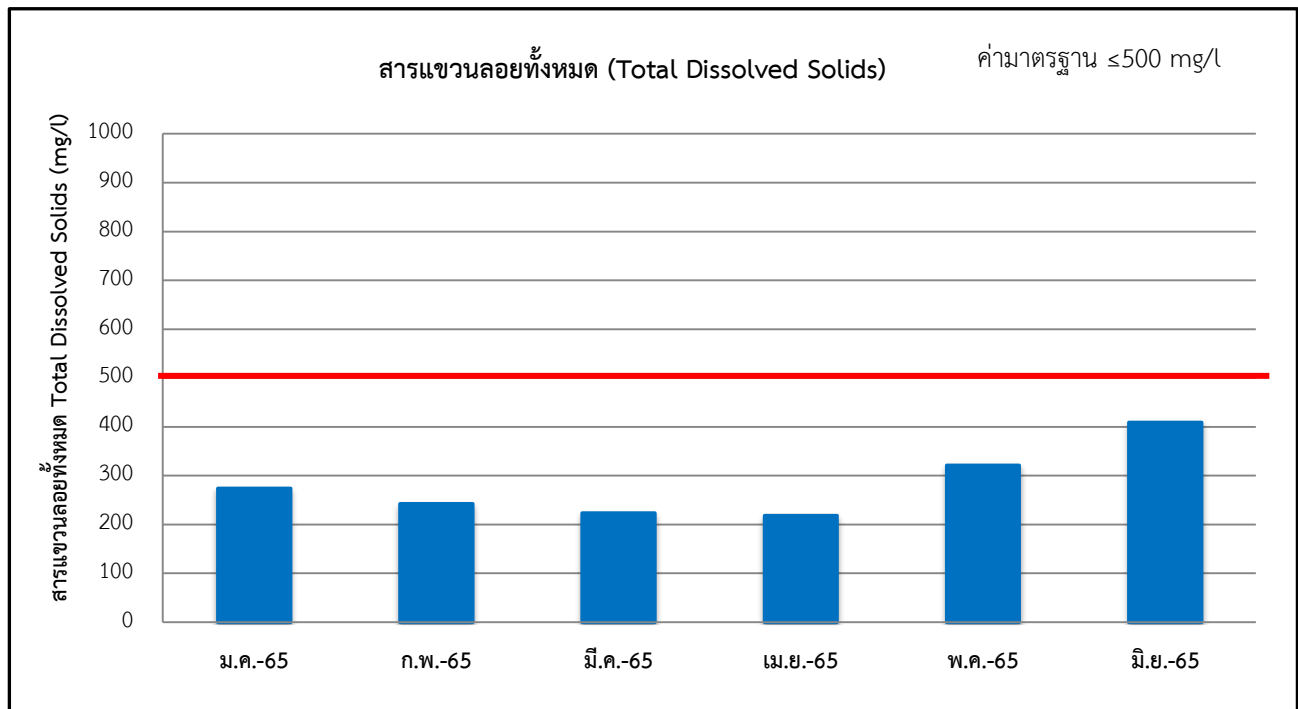
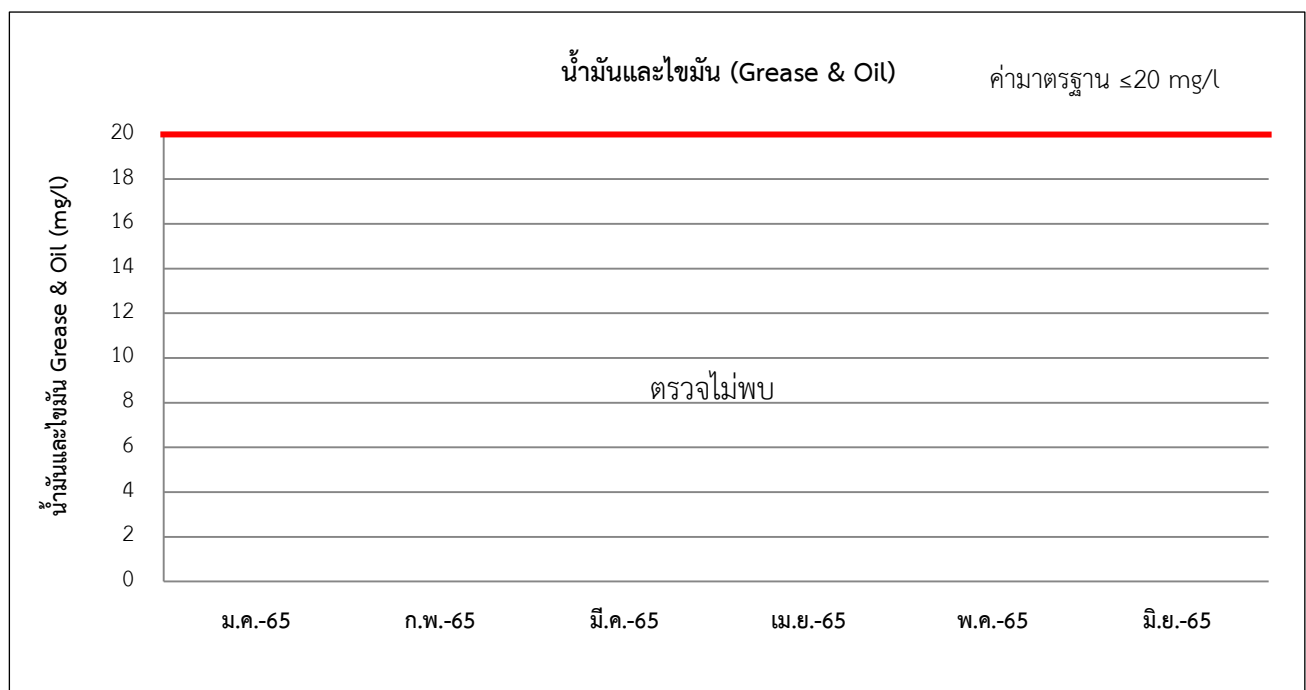
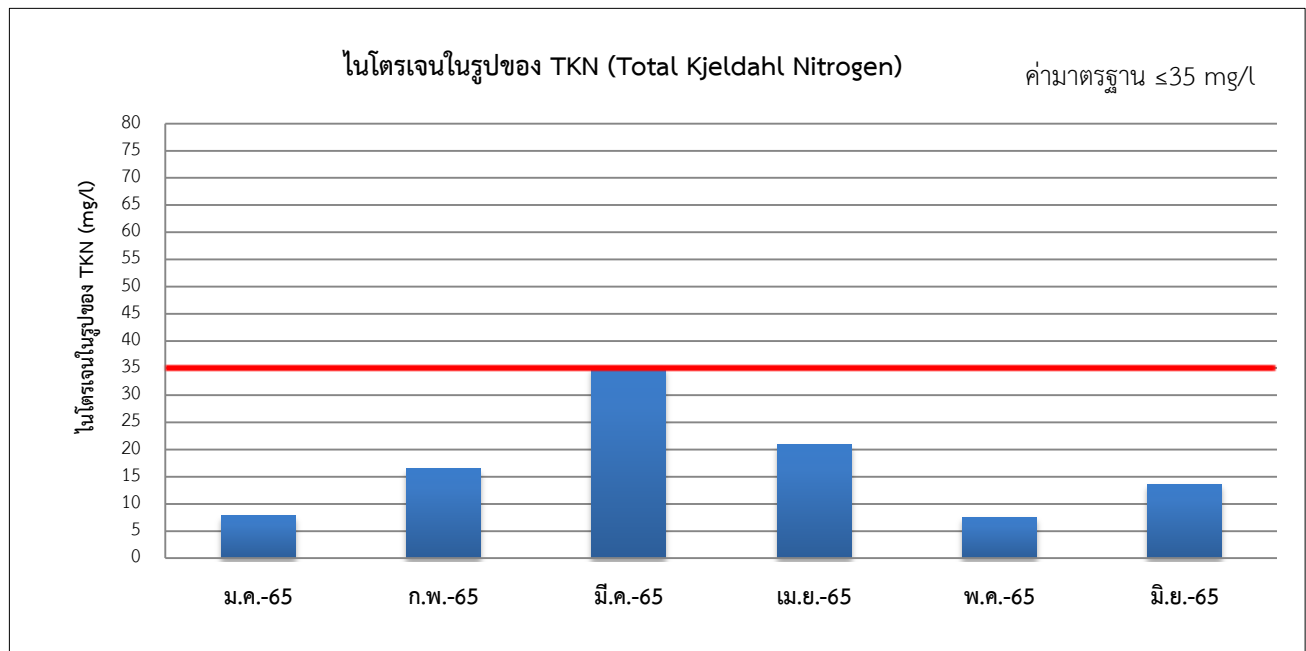
รูปที่ 4-2 ผลการตรวจวัดคุณภาพน้ำที่ออกจากระบบบำบัดน้ำเสีย (Effluent) ส่วนสำนักงาน

เมื่อนำผลการตรวจวัดมาเปรียบเทียบกับค่ามาตรฐานกำหนด พบว่า ส่วนใหญ่มีค่าอยู่ในเกณฑ์มาตรฐานกำหนด ยกเว้น ค่า BOD SS ในเดือนกุมภาพันธ์ และค่า TKN ในเดือนมีนาคม มีค่าสูงกว่าเกณฑ์มาตรฐานกำหนด ตามประกาศกระทรวงทรัพยากรธรรมชาติและสิ่งแวดล้อม เรื่อง กำหนดมาตรฐานควบคุมการระบายน้ำทิ้งจากอาคารบางประเภทและบางขนาด พ.ศ. 2548 (อาคารประเภท ข)
