ผลการปฏิบัติตามมาตรการป้องกัน แก้ไข
และลดผลกระทบสิ่งแวดล้อม

โครงการ ซิตี้ รีสอร์ท ภาสว้าง (City Resort Pasawang) ของนิติบุคคลอาคารชุด ซิตี้ รีสอร์ท ภาสว้าง ตั้งอยู่เลขที่ 35 ถนนภาสว้าง 3 ตำบลหาดใหญ่ จังหวัดสงขลา 90110 ได้ดำเนินการจัดทำรายงานการปฏิบัติตาม มาตรการลดผลกระทบและติดตามตรวจสอบคุณภาพสิ่งแวดล้อม ตามเงื่อนไขของมาตรการป้องกันและแก้ไข ผลกระทบสิ่งแวดล้อมและมาตรการติดตามตรวจสอบคุณภาพสิ่งแวดล้อม โดยโครงการได้รับการอนุมัติจาก สำนักงานนโยบายและแผนทรัพยากรธรรมชาติและสิ่งแวดล้อม ตามหนังสือแจ้งผลการพิจารณาเห็นชอบรายงาน เลขที่ ทส.1009.5/3331 ลงวันที่ 27 เดือนมีนาคม 2557 ซึ่งครอบคลุมปัจจัยทางสิ่งแวดล้อมที่สำคัญ คือ

ตารางที่ 2.1 สรุปผลการปฏิบัติตามมาตรการป้องกันและแก้ไขผลกระทบสิ่งแวดล้อม โครงการ ซิตี้ รีสอร์ท ภาสว้าง (City Resort Pasawang)
ประจำเดือนมกราคม – มิถุนายน 2565

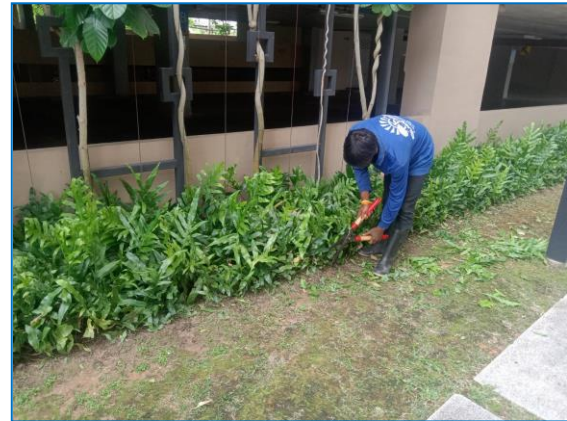
รูปที่ 2.2 คนสวนดูแลพื้นที่สีเขียว

มาตรการป้องกันและ แก้ไขผลกระทบสิ่งแวดล้อม	รายละเอียดผลการปฏิบัติตามมาตรการ และประสิทธิภาพของการดำเนินการ	ปัญหา อุปสรรคและ แนวทางการแก้ไข
1. ทรัพยากรสิ่งแวดล้อมทางกายภาพ		
<p>1.1 ลักษณะภูมิประเทศ</p> <p>1) จัดให้มีพื้นที่สีเขียวภายในโครงการ 645 ตารางเมตร คิดเป็นอัตราส่วนพื้นที่สีเขียว 1.18 ตารางเมตร ต่อผู้พักอาศัย 1 คน โดยมีพื้นที่สีเขียวชั้นล่าง 360.69 ตารางเมตร คิดเป็นร้อยละ 65.94 ของพื้นที่สีเขียวที่โครงการต้องจัดให้มีตามเกณฑ์ แบ่งเป็นพื้นที่ปลูกไม้ยืนต้นหรือพื้นที่สีเขียวยั่งยืน 227.30 ตารางเมตร คิดเป็นร้อยละ 83.11 ของพื้นที่สีเขียวชั้นล่างที่โครงการต้องจัดให้มีตามเกณฑ์ และคิดเป็นร้อยละ 51.47 (\geqร้อยละ 50) ของพื้นที่โครงการต้องจัดให้มีตามพระราชบัญญัติควบคุมอาคาร พ.ศ. 2522</p> <p>2) จัดให้มีการดูแลรักษาพื้นที่จัดภูมิทัศน์ภายในโครงการให้มีความสวยงามเป็นระเบียบ</p>	<p>- โครงการจัดให้มีพื้นที่สีเขียวภายในโครงการประมาณ 645 ตารางเมตร คิดเป็นอัตราส่วนพื้นที่สีเขียว 1.18 ตารางเมตร ต่อผู้พักอาศัย 1 คน โดยมีพื้นที่สีเขียวชั้นล่าง 360.69 ตารางเมตร คิดเป็นร้อยละ 65.94 ของพื้นที่สีเขียวที่โครงการต้องจัดให้มีตามเกณฑ์ แบ่งเป็นพื้นที่ปลูกไม้ยืนต้นหรือพื้นที่สีเขียวยั่งยืน 227.30 ตารางเมตร คิดเป็นร้อยละ 83.11 ของพื้นที่สีเขียวชั้นล่างที่โครงการต้องจัดให้มีตามเกณฑ์ และคิดเป็นร้อยละ 51.47 (\geqร้อยละ 50) ของพื้นที่โครงการต้องจัดให้มีตามพระราชบัญญัติควบคุมอาคาร พ.ศ. 2522 (รูปที่ 2.1)</p> <p>- โครงการจัดให้มีคนสวนคอยดูแลรักษาพื้นที่สีเขียว และจัดภูมิทัศน์ภายในโครงการให้มีความสวยงามเป็นระเบียบ (รูปที่ 2.2)</p>	<p>- ไม่พบปัญหา</p> <p>- ไม่พบปัญหา</p>

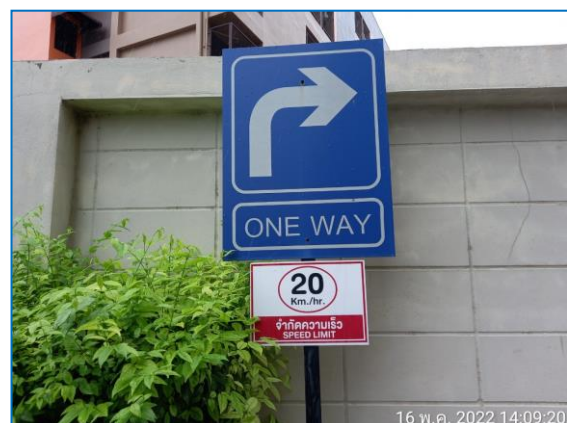
รูปที่ 2.4 ป้ายจำกัดความเร็วที่ 20 กม./ชม.

1.3 เสียย/ความสั่นสะเทือน 1) ควบคุมความเร็วของยานพาหนะในบริเวณพื้นที่โครงการ เช่น ติดป้ายจำกัดความเร็วหรือทำสัญญาณเพื่อลดส่วนความเร็วและช่วยลดระดับเสียงที่เกิดจากการแล่นของรถยนต์ลดลงไปด้วย	- โครงการได้ติดตั้งป้ายจำกัดความเร็วที่ 20 กม./ชม. และติดตั้งสัญญาณเพื่อชะลอความเร็วของยานพาหนะและช่วยลดระดับเสียงที่เกิดจากการแล่นของรถยนต์ลดลงไปด้วย (รูปที่ 2.4)	- ไม่พบปัญหา

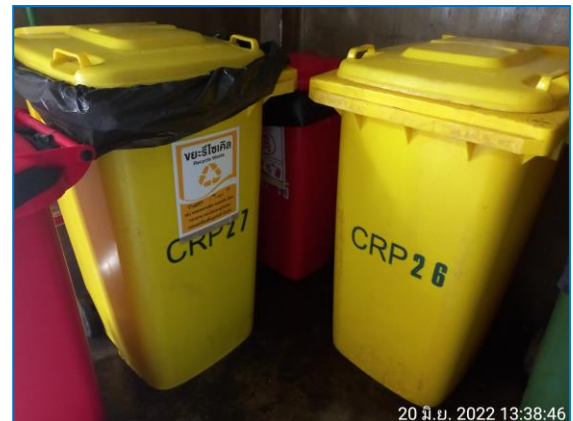
รูปที่ 2.21 ห้องพักขยะรวมของโครงการ

มาตรการป้องกันและ แก้ไขผลกระทบสิ่งแวดล้อม	รายละเอียดผลการปฏิบัติตามมาตรการ และประสิทธิภาพของการดำเนินการ	ปัญหา อุปสรรคและ แนวทางการแก้ไข
3. คุณค่าการใช้ประโยชน์ของมนุษย์ (ต่อ)		
<p>3.5 การจัดการมูลฝอยและสิ่งปฏิกูล (ต่อ)</p> <p>3) กำจัดให้เจ้าหน้าที่ดำเนินการรวบรวมมูลฝอยส่วนกลางและห้องพักมูลฝอยชั่วคราวประจำชั้นพักอาศัยมาไว้ที่ห้องรวบรวมมูลฝอย วันละ 1 ครั้งในตอนเช้า โดยต้องรวบรวมใส่ถุงแยกตามประเภทมูลฝอยและมัดปากถุงให้แน่น จากนั้นจะบรรจุใส่ในภาชนะรองรับมูลฝอยที่มีล้อเลื่อน เพื่อป้องกันการปนเปื้อนหรือการรั่วไหลของน้ำชะมูลฝอยลงสู่พื้น แล้วนำไปรวบรวมไปยังห้องพักมูลฝอย และรถเก็บขนขยะของเทศบาลนครหาดใหญ่เข้ามาเก็บขน</p> <p>4) จัดให้มีห้องพักมูลฝอยรวมของโครงการ โดยจะแบ่งเป็นห้องพักมูลฝอยแห้ง ขนาดความจุ 13.92 ลบ.ม. สำหรับรองรับมูลฝอยแห้งทั่วไป 1.98 ลบ.ม. มูลฝอยที่นำมากลับมาใช้ใหม่/มูลฝอยรีไซเคิล 9.24 ลบ.ม. และมูลฝอยอันตราย 0.66 ลบ.ม. และห้องพักมูลฝอยเปียกขนาดความจุ 9.24 ลบ.ม. สำหรับรองรับมูลฝอยเปียก ดังนั้น ปริมาตรห้องพักมูลฝอยรวมของโครงการจะมีความจุรวมเท่ากับ 23.16 ลบ.ม. (คิดความสูงกักเก็บขยะ 1.2 ม.) หรือสามารถเก็บมูลฝอยที่เกิดขึ้นได้ไม่น้อยกว่า 3 วัน โดยมีลักษณะเป็นห้องคอนกรีตเสริมเหล็กและมีประตูสำหรับปิด-เปิด และหมั่นทำความสะอาดอย่างน้อยสัปดาห์ละครั้ง</p>	<p>- โครงการมีเจ้าหน้าที่ดำเนินการรวบรวมมูลฝอยส่วนกลางและห้องพักมูลฝอยชั่วคราวประจำชั้นพักอาศัยมาไว้ที่ห้องรวบรวมมูลฝอยวันละ 2 ครั้ง (ครั้งที่ 1 ตอนเช้าเวลา 08.00 น. ครั้งที่ 2 ตอนเย็นเวลา 16.00 น.) โดยรวบรวมใส่ถุงแยกตามประเภทมูลฝอยและมัดปากถุงให้แน่น จากนั้นบรรจุใส่ในภาชนะรองรับมูลฝอยที่มีล้อเลื่อน เพื่อป้องกันการปนเปื้อนหรือการรั่วไหลของน้ำชะมูลฝอยลงสู่พื้น แล้วนำไปรวบรวมไปยังห้องพักมูลฝอย และรถเก็บขนขยะของเทศบาลนครหาดใหญ่เข้ามาเก็บขน</p> <p>- โครงการจัดให้มีห้องพักมูลฝอยรวม ซึ่งมีลักษณะเป็นห้องคอนกรีตเสริมเหล็กมีประตูสำหรับปิด-เปิดโดยจะแบ่งเป็นห้องพักมูลฝอยแห้งขนาดความจุ 13.92 ลบ.ม. สำหรับรองรับมูลฝอยแห้งทั่วไป 1.98 ลบ.ม. มูลฝอยที่นำมากลับมาใช้ใหม่/มูลฝอยรีไซเคิล 9.24 ลบ.ม. และมูลฝอยอันตราย 0.66 ลบ.ม. และห้องพักมูลฝอยเปียกขนาดความจุ 9.24 ลบ.ม. ห้องพักมูลฝอยรวมมีความจุรวมเท่ากับ 23.16 ลบ.ม. สามารถเก็บมูลฝอยที่เกิดขึ้นได้มากกว่า 3 วัน และมีการทำความสะอาดทุกวันหลังรถเก็บขนขยะของเทศบาลนครหาดใหญ่เข้ามาเก็บขน (รูปที่ 2.21)</p>	<p>- ไม่พบปัญหา</p> <p>- ไม่พบปัญหา</p>

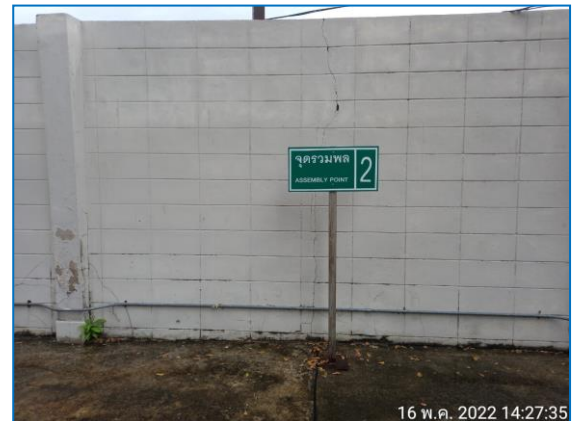
รูปที่ 2.26 จุดรวมพล จำนวน 2 จุด

3.9 การป้องกันอัคคีภัย (ต่อ)		
7) จัดให้มีจุดรวมพลจำนวน 2 จุด มีขนาด รวม 637 ตารางเมตร โดยจุดที่ 1 อยู่บริเวณพื้นที่สีเขียวด้านหน้าโครงการมีพื้นที่รวมพล 500 ตารางเมตร และจุดที่ 2 อยู่บริเวณพื้นที่สีเขียวของลานจอดรถนอกอาคาร มีขนาด 137 ตารางเมตร ซึ่งพื้นที่รวมพลบางส่วนอยู่ใต้ต้นไม้ใหญ่ที่มีทรงพุ่ม/เรือนยอดสูง ผู้อพยพหนีไฟสามารถยืนใต้ต้นไม้ได้ ทั้งนี้ โครงการได้คำนวณขนาดพื้นที่รวมพลโดยได้หักพื้นที่ปลูกต้นไม้ใหญ่ออกไปแล้ว ดังนั้น เมื่อพิจารณาเนื้อที่จุดรวมพลต่อผู้พักอาศัยและพนักงานของโครงการ (2,223 คน) จะมีอัตรา 0.29 ตารางเมตรต่อคน	- โครงการจัดให้มีพื้นที่รวมพลจำนวน 2 จุด มีขนาดพื้นที่ 637 ตารางเมตร ซึ่งจุดที่ 1 อยู่บริเวณพื้นที่สีเขียวด้านหน้าโครงการมีพื้นที่รวมพลประมาณ 500 ตารางเมตร รองรับคนได้ 1,730 คน และจุดที่ 2 อยู่บริเวณพื้นที่สีเขียวของลานจอดรถนอกอาคาร มีขนาดพื้นที่ประมาณ 137 ตารางเมตร รองรับคนได้ 500 คน ซึ่งจุดรวมพลสามารถรองรับผู้พักอาศัยและพนักงานของโครงการได้ 2,230 คน (รูปที่ 2.26)	- ไม่พบปัญหา

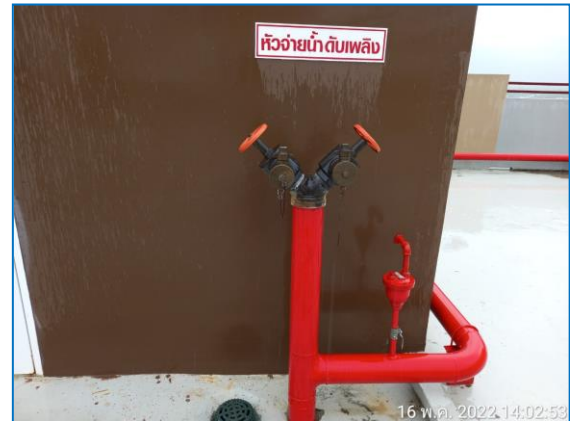
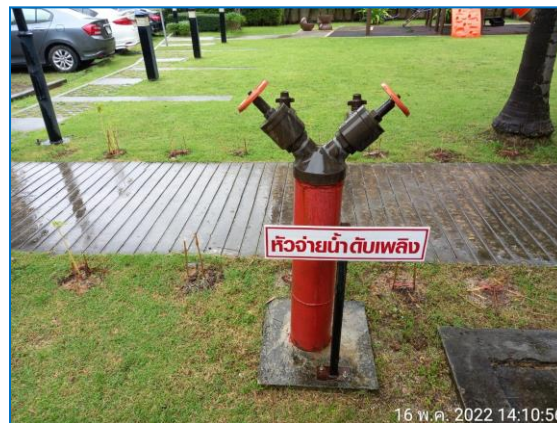
รูปที่ 2.34 หัวรับน้ำดับเพลิง และหัวจ่ายน้ำดับเพลิง

8) ติดตั้งหัวรับน้ำดับเพลิง จำนวนทั้งหมด 2 จุด ติดตั้งบริเวณด้านหน้าอาคารชุดพักอาศัยสูง 24 ชั้น จำนวน 1 จุด และอาคารจอดรถและสโมสร จำนวน 1 จุด ขนาด $3 \times 2 \frac{1}{2}$ นิ้ว $\times 6$ นิ้ว	- โครงการได้ติดตั้งหัวรับน้ำดับเพลิง จำนวนทั้งหมด 2 จุด ติดตั้งบริเวณด้านหน้าอาคารชุดพักอาศัยสูง 24 ชั้น จำนวน 1 จุด และอาคารจอดรถและสโมสร จำนวน 1 จุด ขนาด $3 \times 2 \frac{1}{2}$ นิ้ว $\times 6$ นิ้ว (รูปที่ 2.34)	- ไม่พบปัญหา

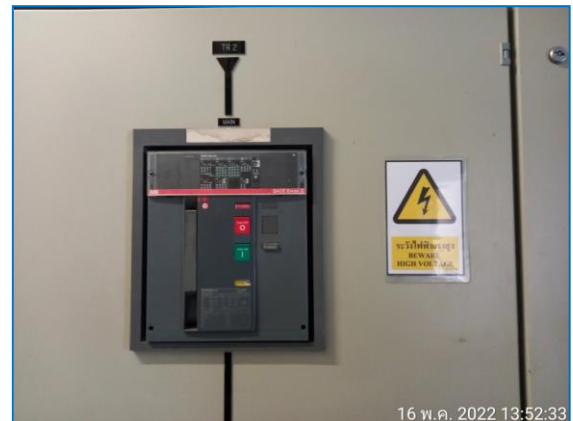
รูปที่ 2.37 ห้องกำเนิดไฟฟ้า

6) จัดทำป้ายเตือนหรือสัญลักษณ์เตือนให้ระวังอันตรายจากไฟฟ้า ติดไว้หน้าห้องไฟฟ้า	- โครงการได้ติดตั้งป้ายสัญลักษณ์เตือนให้ระวังอันตรายจากไฟฟ้า ติดไว้หน้าห้องไฟฟ้า และเสาไฟฟ้าของหม้อแปลงไฟฟ้า (รูปที่ 2.37 และรูปที่ 2.38)	- ไม่พบปัญหา

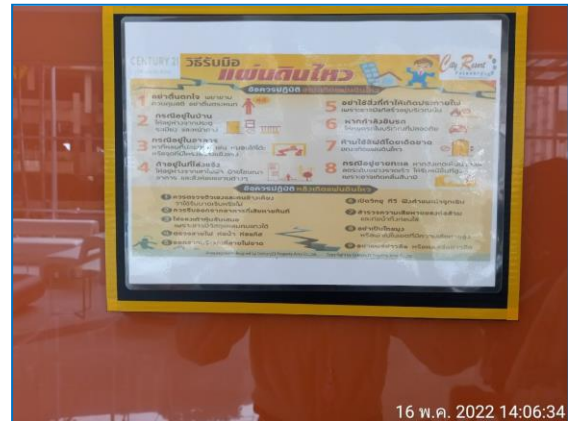
รูปที่ 2.57 บอร์ดประชาสัมพันธ์ให้ความรู้การปฏิบัติตัวเมื่อเกิดเหตุฉุกเฉิน

5) ประชาสัมพันธ์ให้ความรู้แก่ผู้พักอาศัย และพนักงานโครงการทราบวิธีการปฏิบัติตนเมื่อเกิดไฟไหม้ และการใช้อุปกรณ์ดับเพลิง โดยจัดให้มีคู่มือฉุกเฉิน และติดตั้งแผนผังอาคารแสดงตำแหน่งทางหนีไฟ และอุปกรณ์ดับเพลิงประจำบริเวณโถงลิฟต์ของทุกชั้น รวมทั้งจัดทำป้ายเรืองแสงแสดงเส้นทางหนีไฟออกเป็นระยะๆ	- โครงการได้จัดทำคู่มือประชาสัมพันธ์ให้ความรู้แก่ผู้พักอาศัย และพนักงานในโครงการเกี่ยวกับวิธีการปฏิบัติตนเมื่อเกิดไฟไหม้ การใช้อุปกรณ์ดับเพลิง การอพยพหนีไฟ และติดตั้งแผนผังอาคารแสดงตำแหน่งทางหนีไฟ จัดเตรียมอุปกรณ์ดับเพลิงประจำบริเวณโถงลิฟต์ของทุกชั้น รวมทั้งจัดทำป้ายเรืองแสงแสดงเส้นทางหนีไฟออกเป็นระยะๆ (รูปที่ 2.57)	- ไม่พบปัญหา
